## INFORME TÉCNICO DE FISCALIZACIÓN AMBIENTAL

MINISTRO HALES

DFZ-2023-2246-II-RCA

NOVIEMBRE 2023

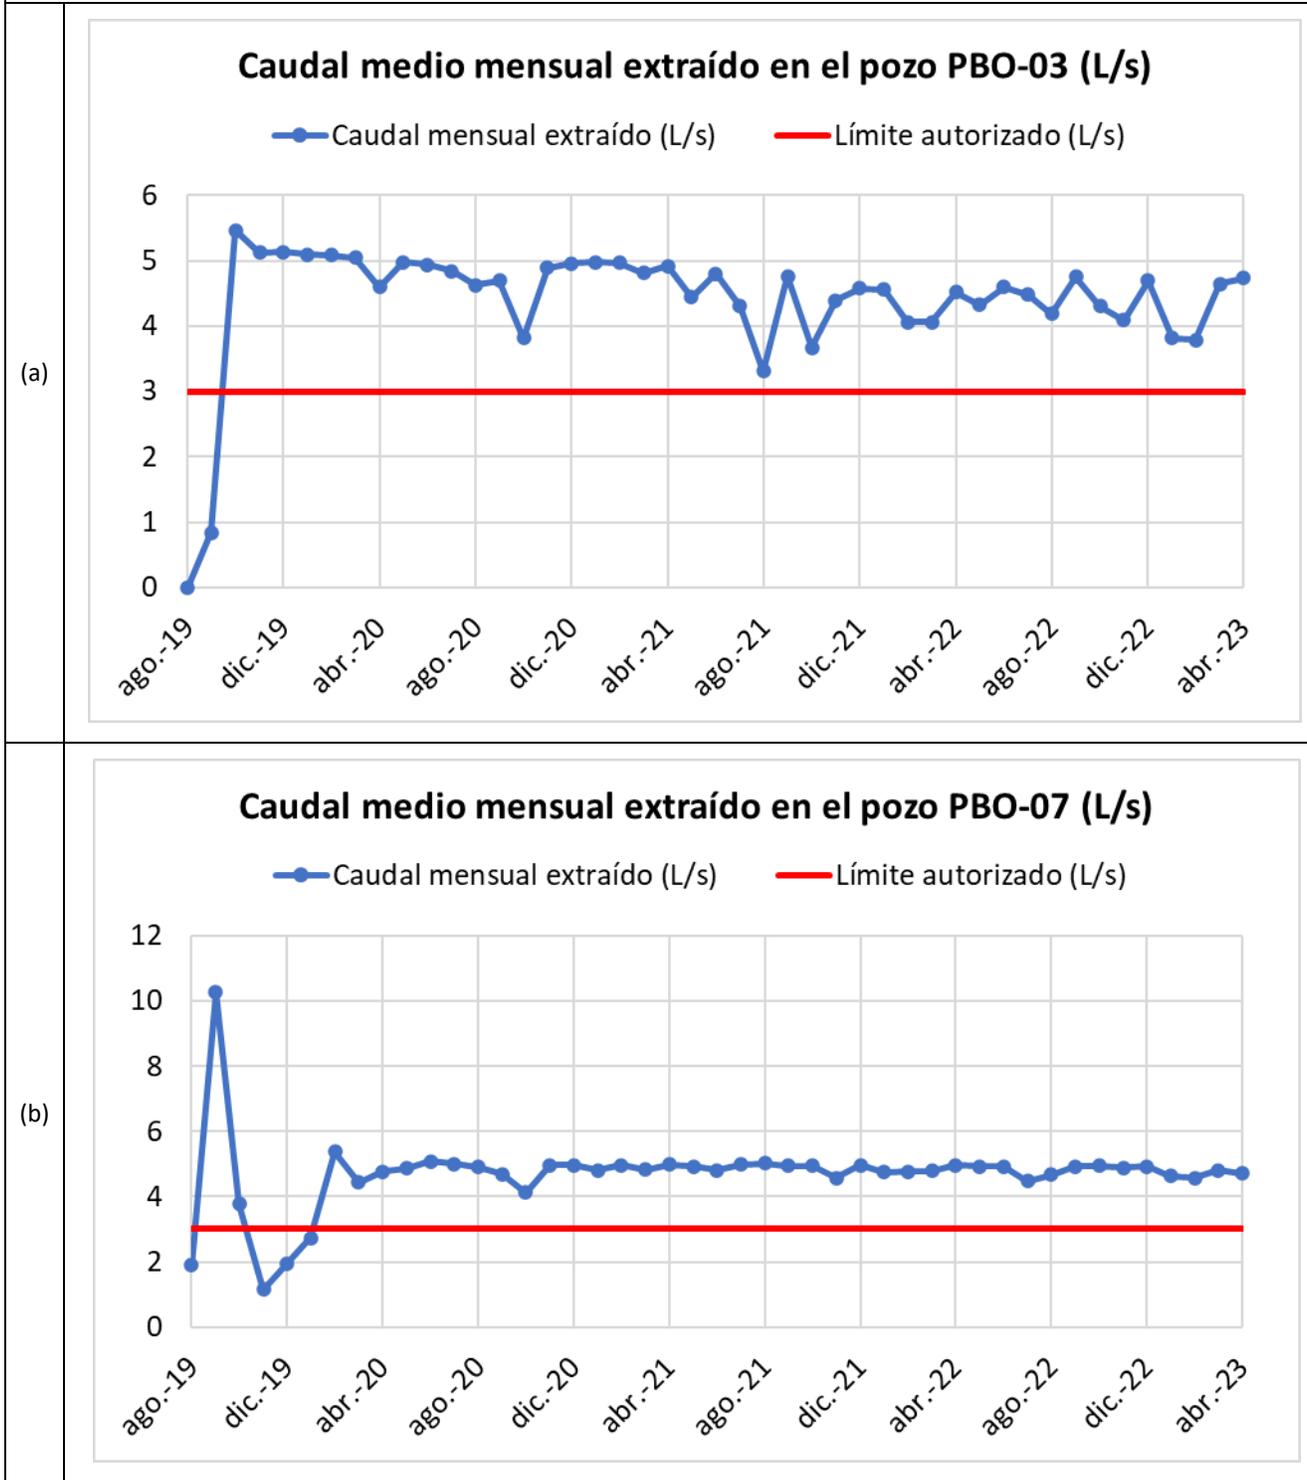
Figura 21

**Descripción medio de prueba:** Comparación entre caudales medios mensuales extraídos y el límite autorizado de 3 L/s establecido en el Plan de seguimiento vigente del año 2013, periodo agosto/2019 a abril/2023, para: (a) pozo PBO-03 y (b) pozo PBO-07. Para PBO-03 las excedencias ocurren de forma continuada desde octubre/2019, mientras que en el pozo PBO-07 las excedencias ocurren en septiembre/2019 y octubre/2019, y de forma continuada desde febrero/2020. Figuras construidas a partir de los datos informados por CODELCO Chile en su Carta GCPCA-112/2023 (ver Anexo 3).

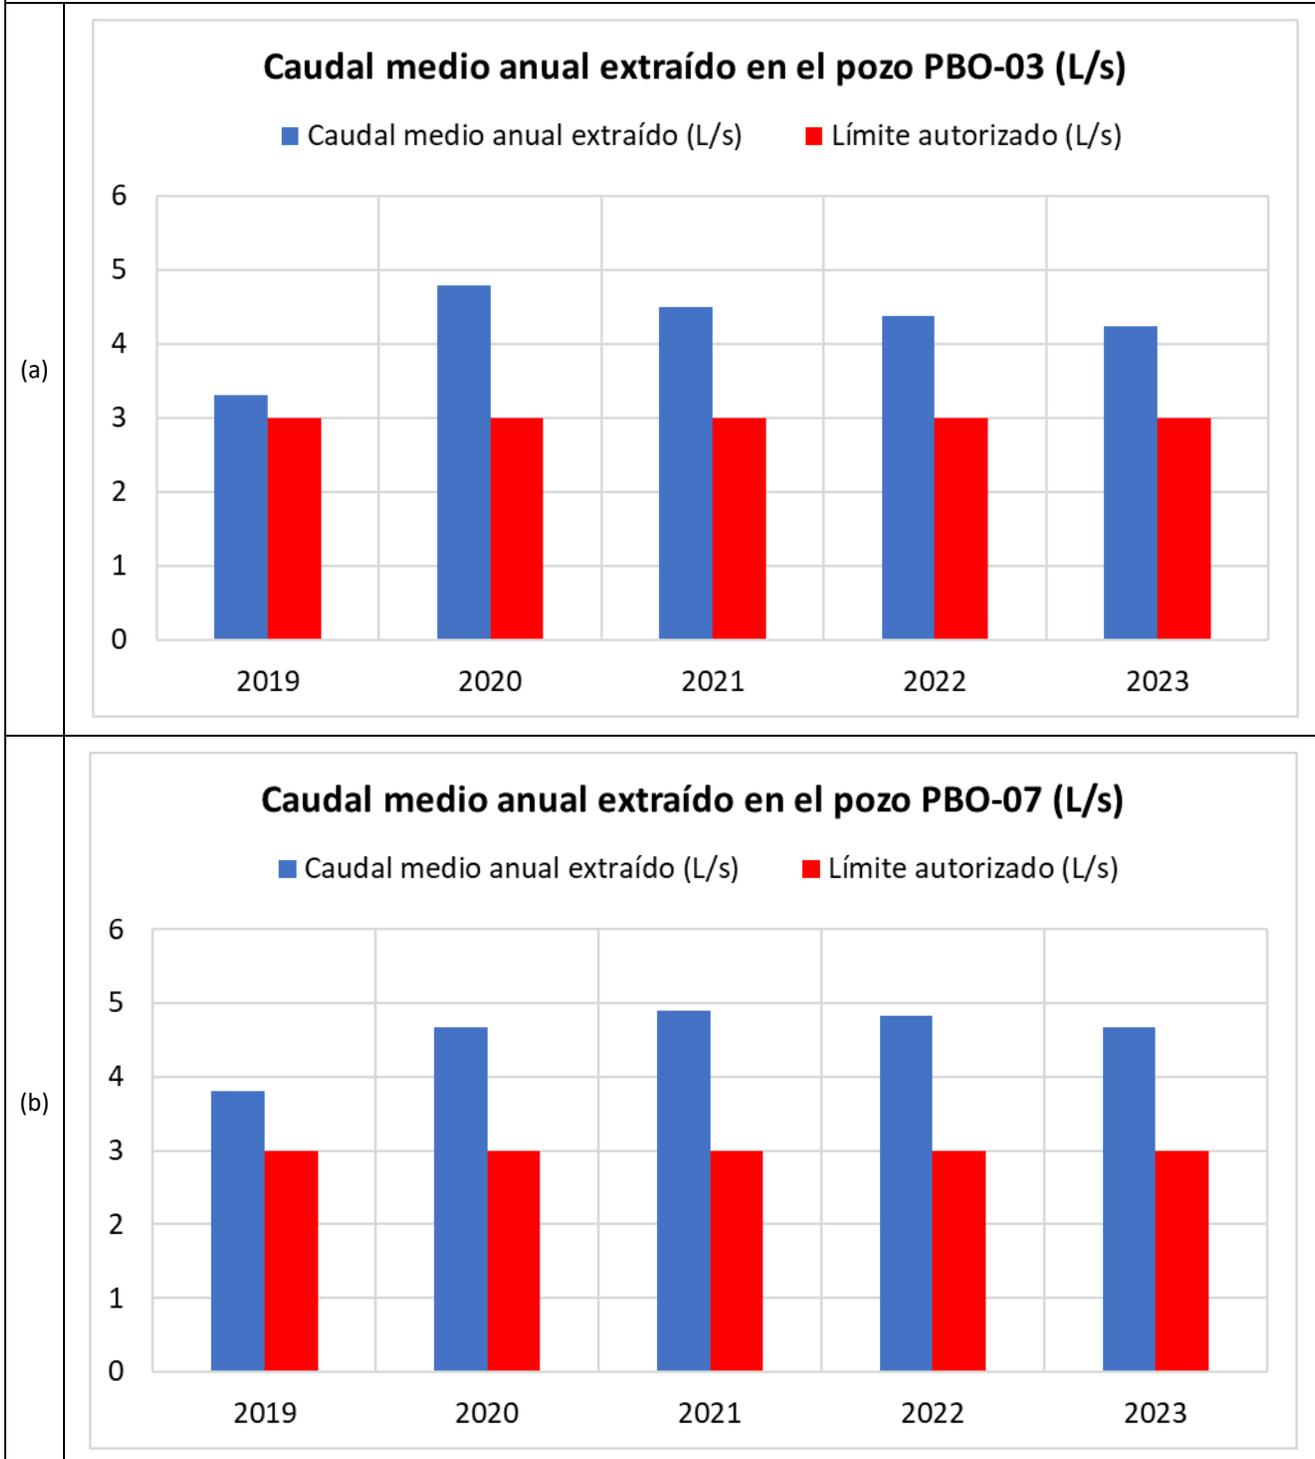
Figura 22

**Descripción medio de prueba:** Comparación entre caudales medios anuales extraídos y el límite autorizado de 3 L/s establecido en el Plan de seguimiento vigente del año 2013, periodo agosto/2019 a abril/2023, para: (a) pozo PBO-03 y (b) pozo PBO-07. En ambos pozos se ha superado el caudal límite en los 5 años analizados (2019, 2020, 2021, 2022 y 2023); para los años 2019 y 2023 se hizo el cálculo del caudal medio anual con los meses existentes según los registros disponibles. Figuras construidas a partir de los datos informados por CODELCO Chile en su Carta GPCPA-112/2023 (ver Anexo 3).

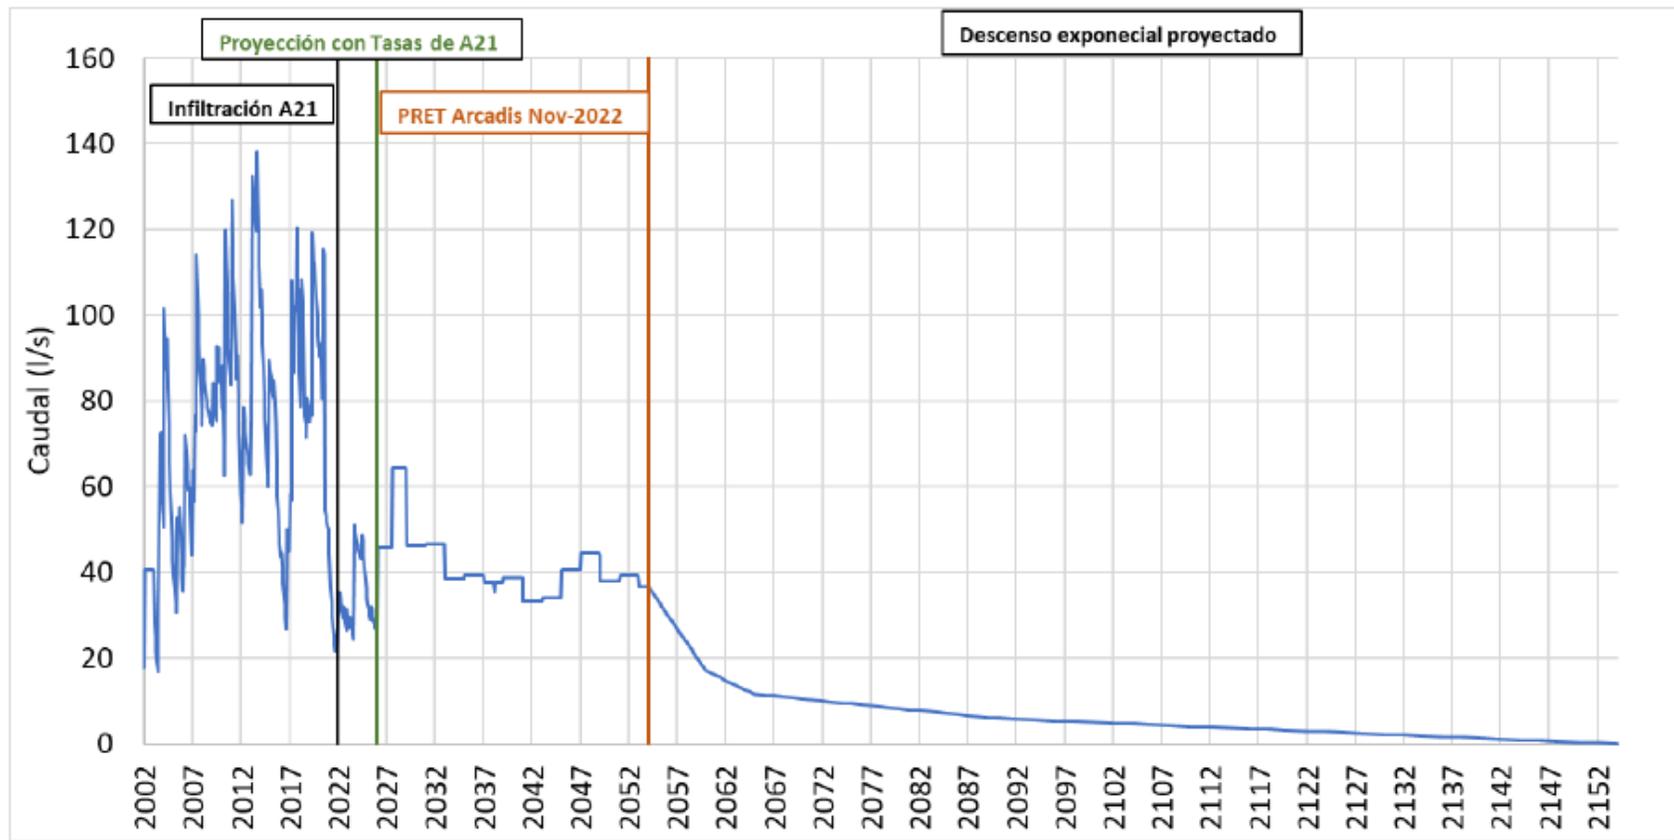
Figura 23

**Descripción medio de prueba:** Caudal de infiltración proyectado en el depósito de relaves "Talabre", periodo 2022 a 2152. Figura extractada del Anexo 4-3 del EIA "Desarrollo Futuro DMH".

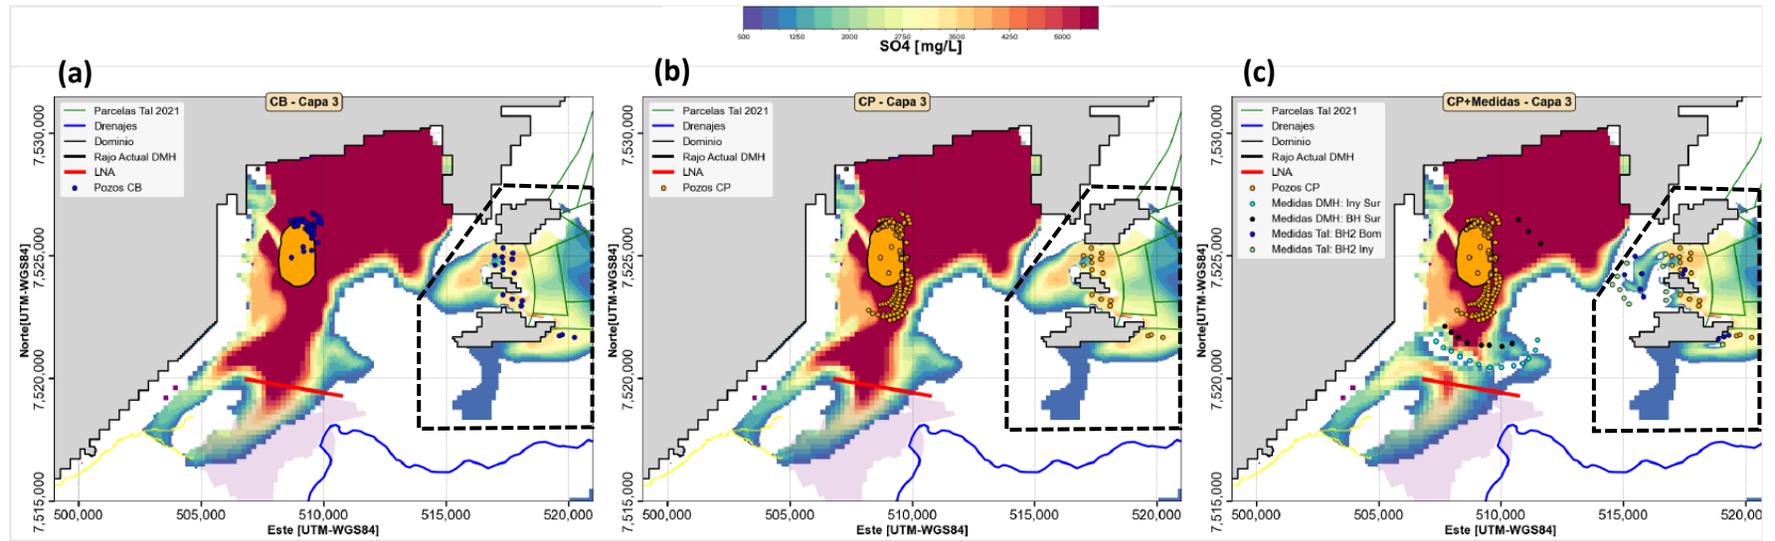
**Figura 24**

**Descripción medio de prueba:** Extensión de la pluma de Sulfato del depósito de relaves “Talabre” al año 2054, en la capa 3 (acuifero inferior) del modelo hidrogeológico desarrollado por el titular. La zona del depósito corresponde al polígono con línea segmentada en negro, el sector al oeste corresponde al rajo de División Ministro Hales. Resultados informados por CODELCO Chile para los siguientes escenarios: (a) caso base (CB), (b) caso con proyecto (CP) y (c) caso con proyecto más nueva medida de mitigación propuesta (CP+Medidas). Figura extractada del Anexo 4-3 del EIA “Desarrollo Futuro DMH”.

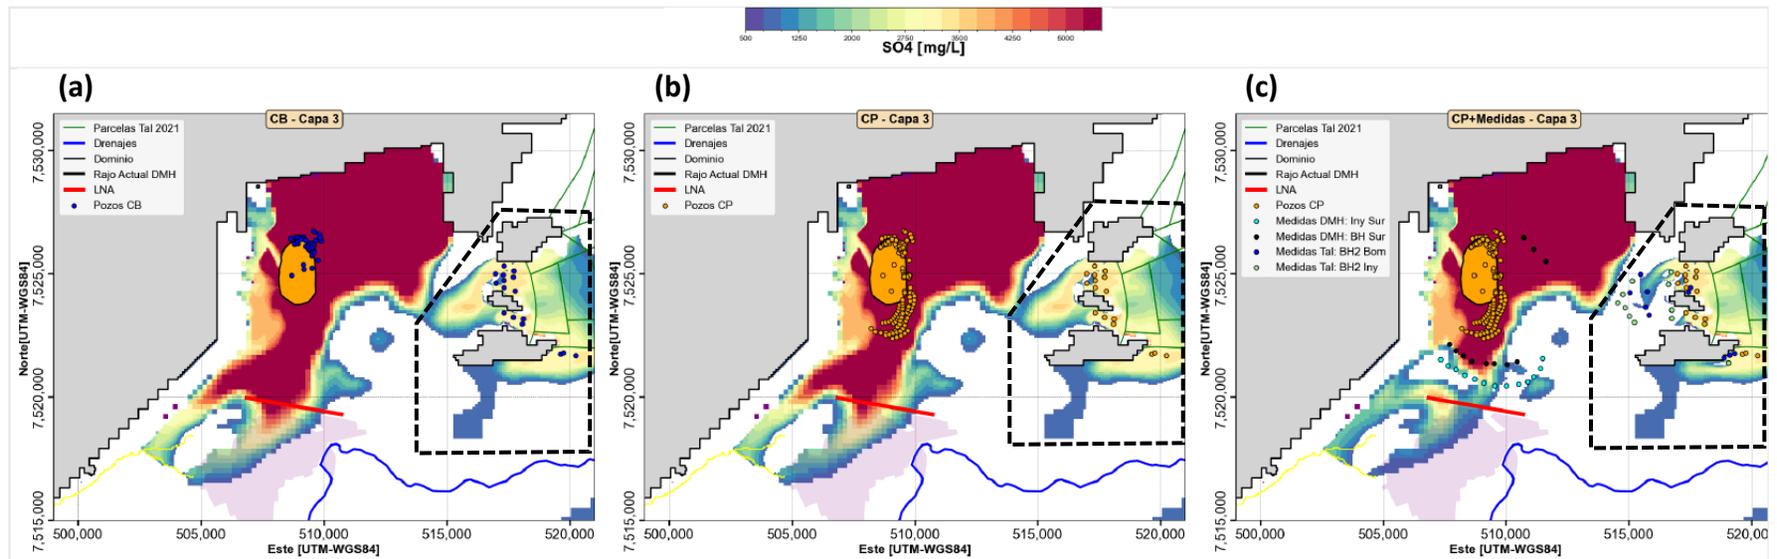
Figura 25

**Descripción medio de prueba:** Extensión de la pluma de Sulfato del depósito de relaves “Talabre” al año 2074, en la capa 3 (acuífero inferior) del modelo hidrogeológico desarrollado por el titular. La zona del depósito corresponde al polígono con línea segmentada en negro, el sector al oeste corresponde al rajo de División Ministro Hales. Resultados informados por CODELCO Chile para los siguientes escenarios: (a) caso base (CB), (b) caso con proyecto (CP) y (c) caso con proyecto más nueva medida de mitigación propuesta (CP+Medidas). Figura extractada del Anexo 4-3 del EIA “Desarrollo Futuro DMH”.
