**INFORME DE FISCALIZACIÓN AMBIENTAL**  
**Faena Minera El Toqui**  
**MINERA PACIFICO SUR**

**DFZ-2022-284-XI-RCA**  
**AGOSTO 2022**

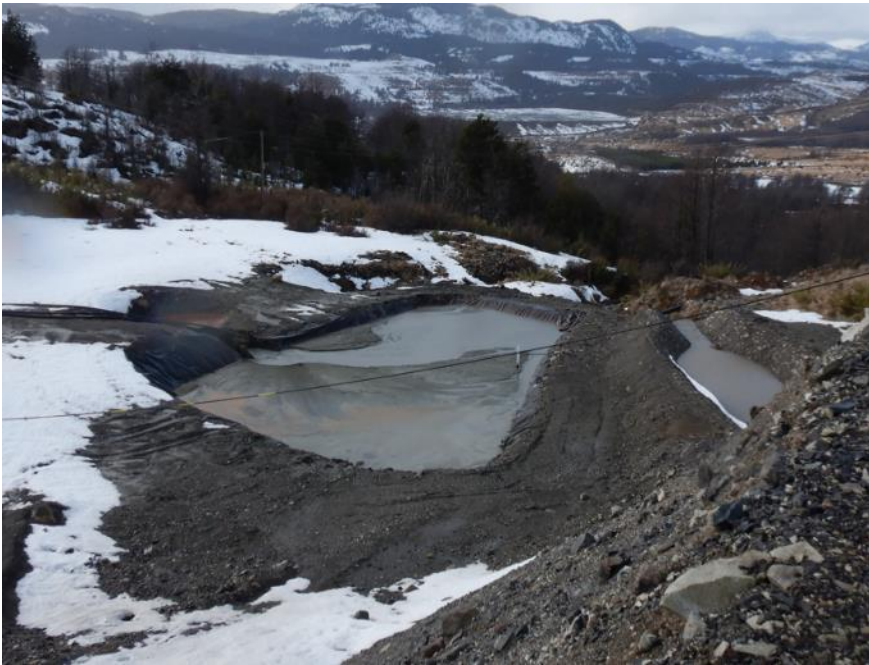
Fotografía 1

- En el proyecto Depósito de relaves filtrados doña Rosa, el titular no acredita la limpieza trimestral de la piscina de sedimentación para los años 2021 y 2022;

**Descripción del medio de prueba:** piscina decantadora del relave Doña Rosa, se observa gran cantidad de sedimento. Ocupando aproximadamente más del 50% de su capacidad

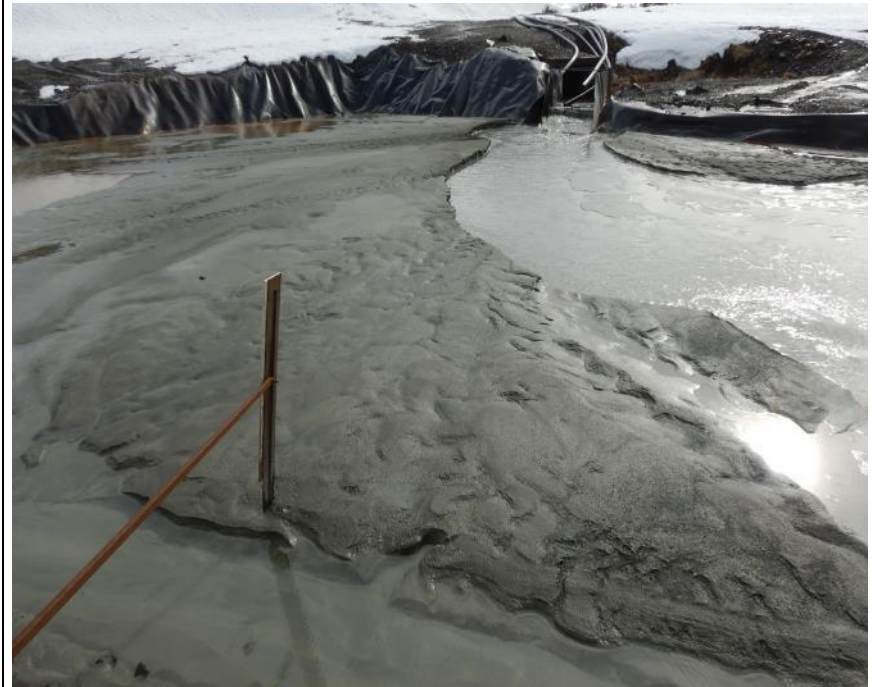
Fotografía 2

**Descripción del medio de prueba:** Vista cercana de la piscina decantadora, se observa la colmatación de sedimento en gran parte de su contenido

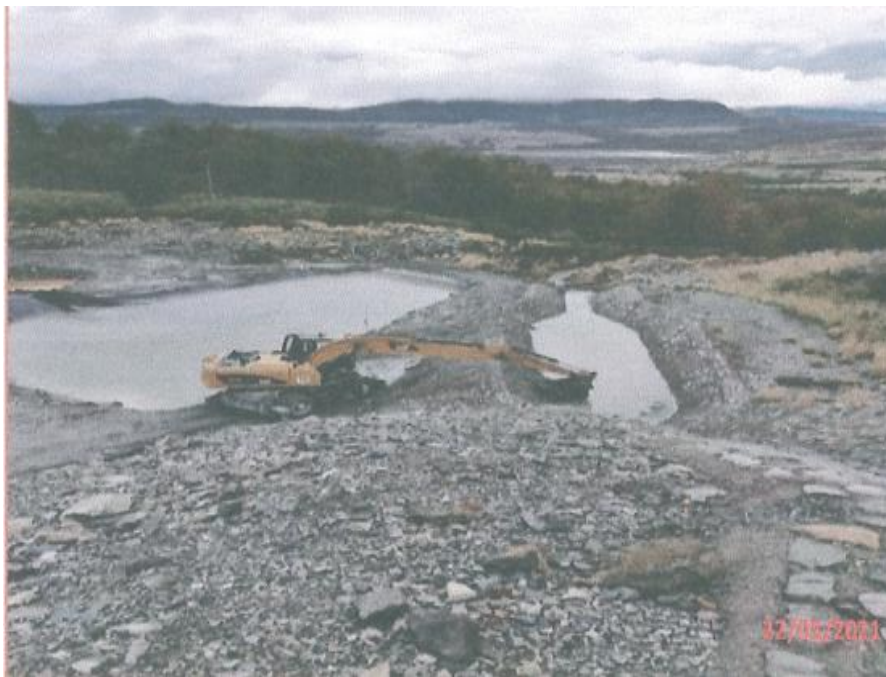
**Figura 5** Fecha: 22-05-2021 (Fuente: Informe del titular)

**Descripción del medio de prueba:** Registro ingresado por el titular, extracción de 6 camionadas de sedimento, equivalente a 23 m<sup>3</sup>, desde la piscina decantadora relave Doña Rosa

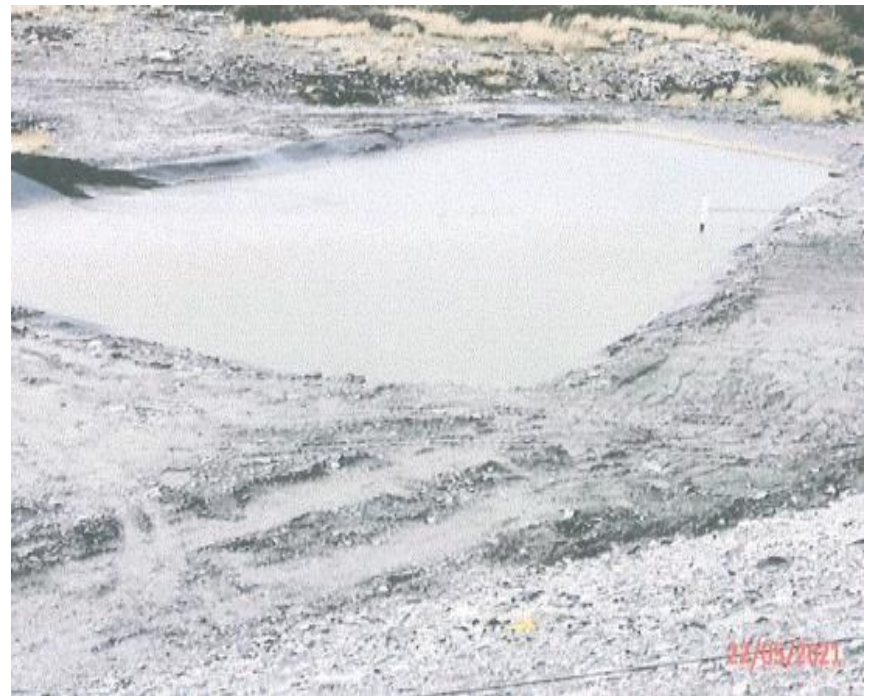
**Figura 6** Fecha: 22-05-2021 (Fuente: Informe del titular)

**Descripción del medio de prueba:** Registro de la piscina decantadora relave Doña Rosa, posterior al retiro de 23 m<sup>3</sup>. Fotografía entregada por el titular.

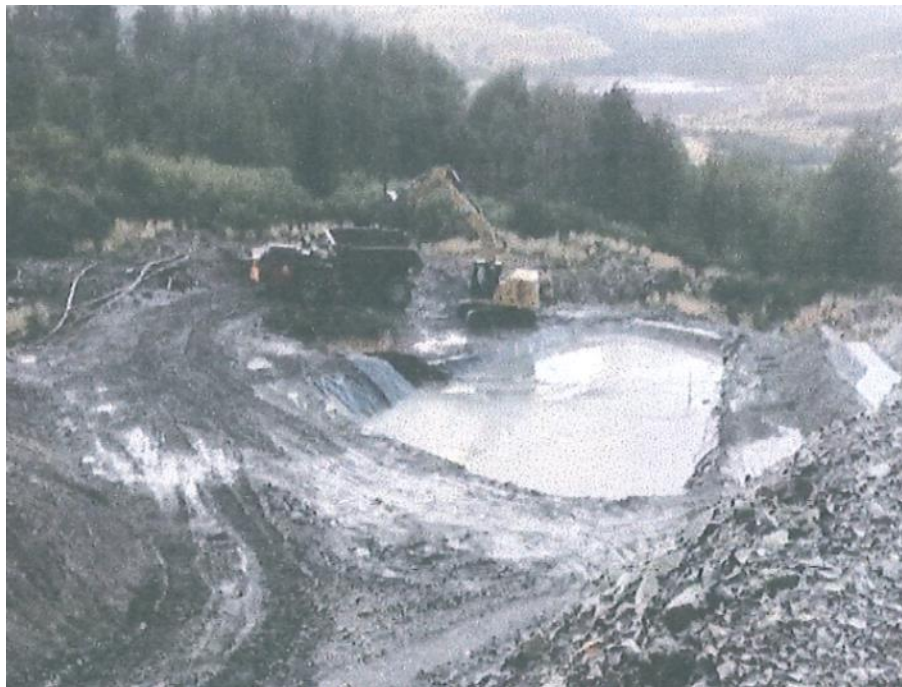
**Figura 7**

**Descripción del medio de prueba:** Registro ingresado por el titular, extracción de 8 camionadas de sedimento, equivalente a 25 m3, desde la piscina decantadora relave Doña Rosa

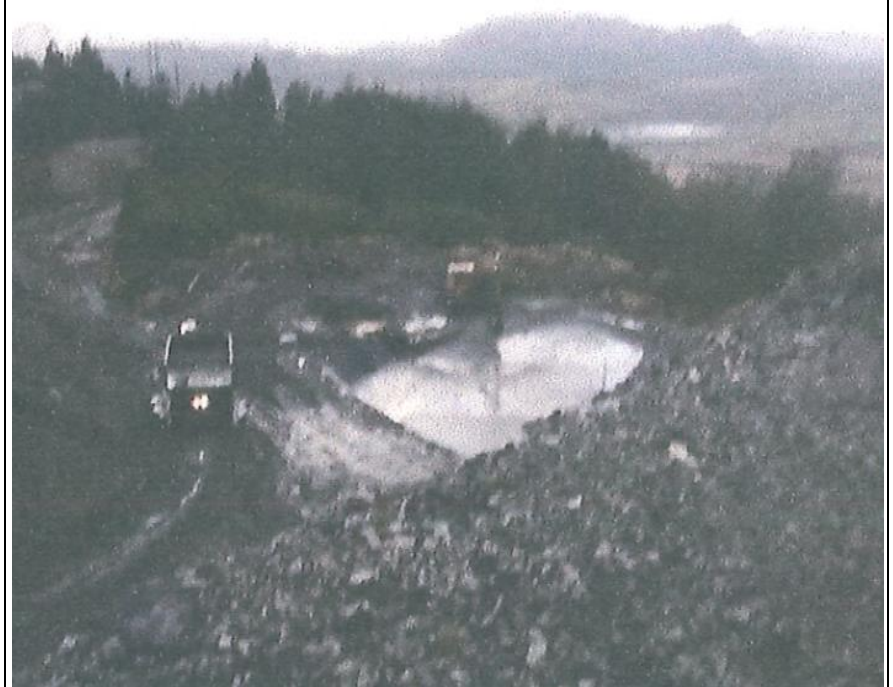
**Figura 8**

**Descripción del medio de prueba:** Otra imagen del proceso de extracción de sedimentos desde la piscina decantadora relave doña Rosa, realizado en marzo de 2022

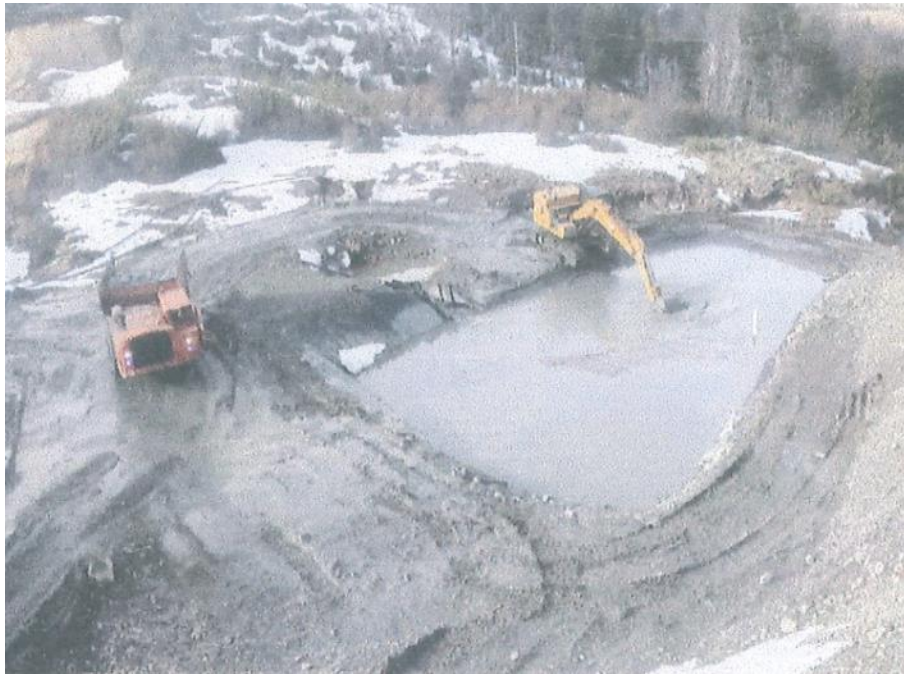
**Figura 9**

**Descripción del medio de prueba:** Registro ingresado por el titular, extracción de 9 camionadas de sedimento, equivalente a 30 m3, desde la piscina decantadora relave Doña Rosa

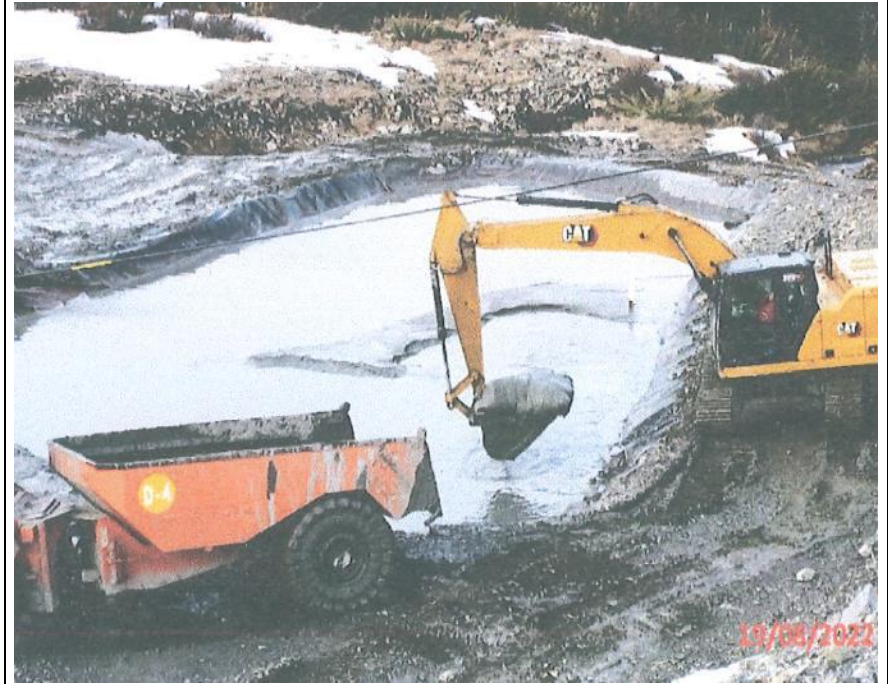
**Figura 10**

**Descripción del medio de prueba:** Otra imagen del proceso de extracción de sedimentos desde la piscina decantadora relave doña Rosa, realizado en agosto de 2022

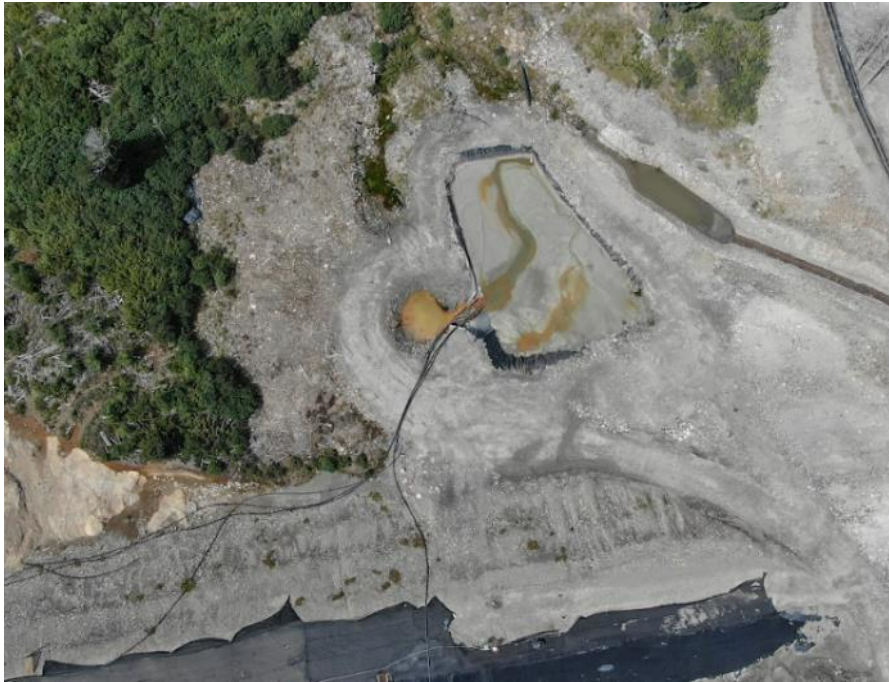
**Fotografía 3**

**Descripción del medio de prueba:** Fotografía tomada con dron, correspondiente a la Piscina de decantación del relave Doña Rosa. Se observa el espejo de agua cubierto en más de un 90 % de sedimentos.

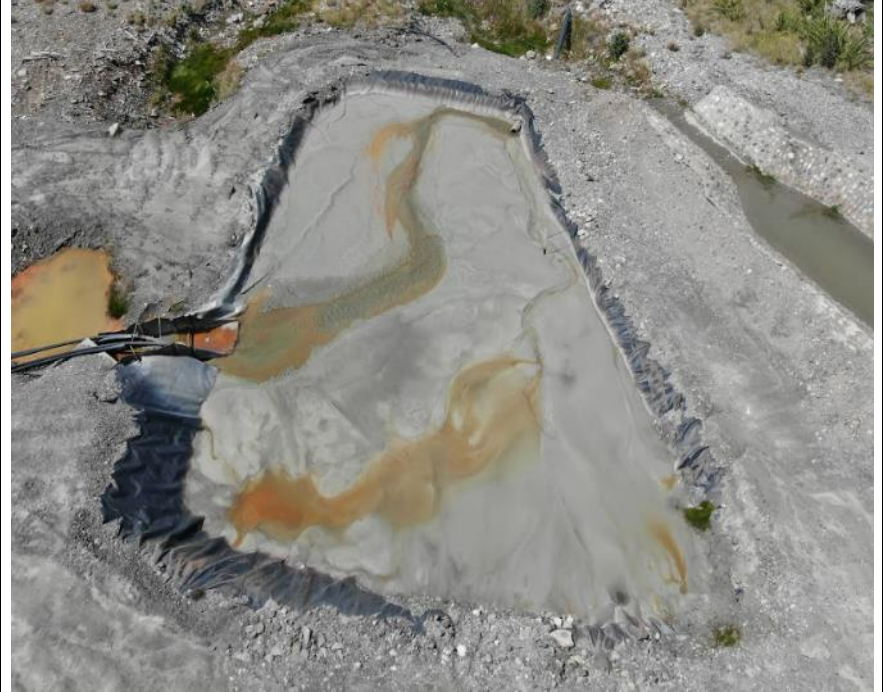
**Fotografía 4**

**Descripción del medio de prueba:** Vista más cercana de la piscina decantadora del relave Doña Rosa, se observa la colmatación de sedimentos.

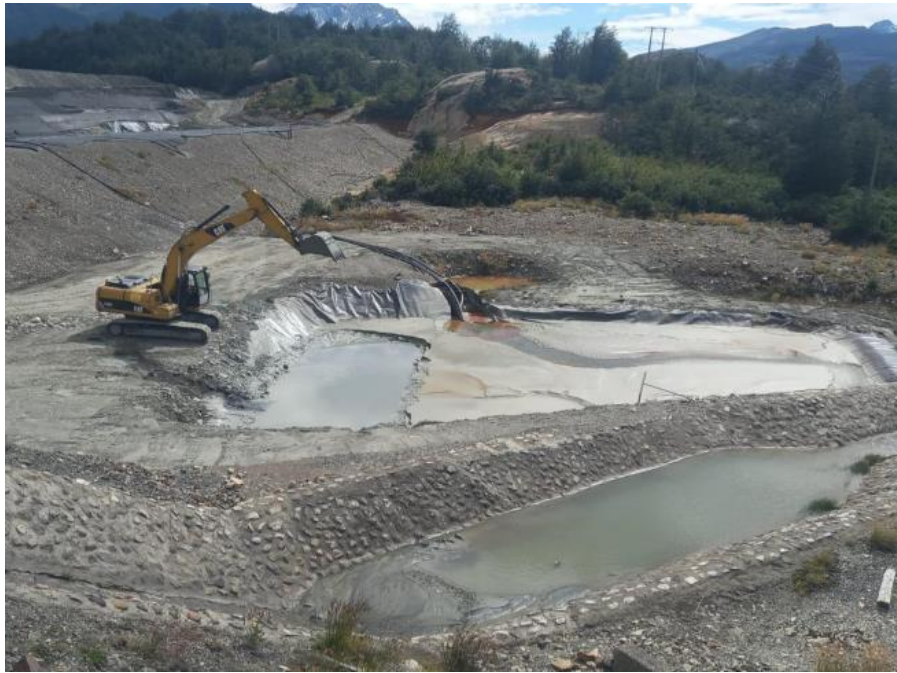
**Figura 11**

**Descripción del medio de prueba:** Registro ingresado por el titular, extracción de sedimento desde la piscina decantadora relave Doña Rosa

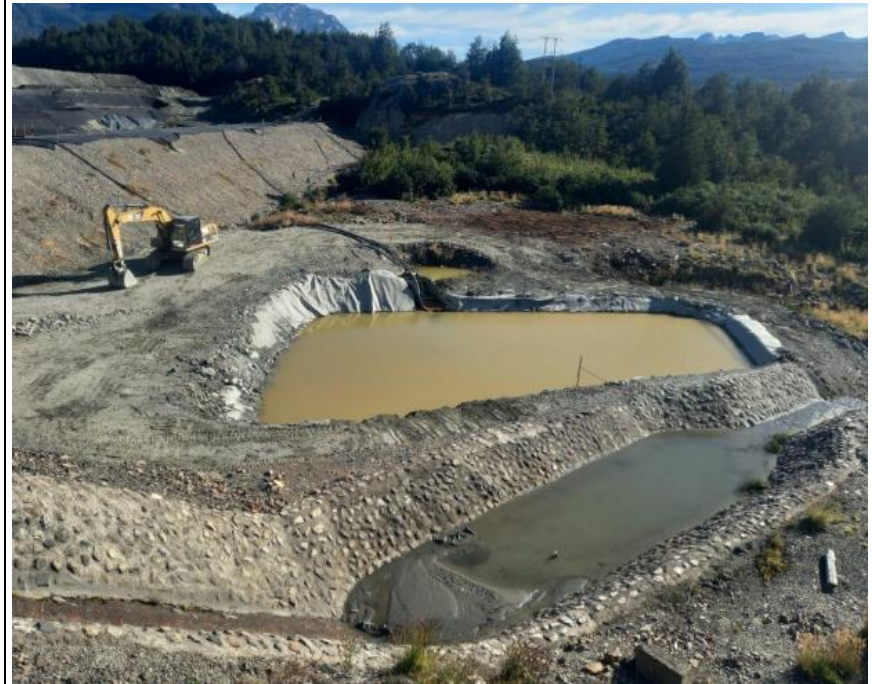
**Figura 12**

**Descripción del medio de prueba:** Otra imagen de la piscina decantadora sin sedimentos, producto de la limpieza efectuada por el titular

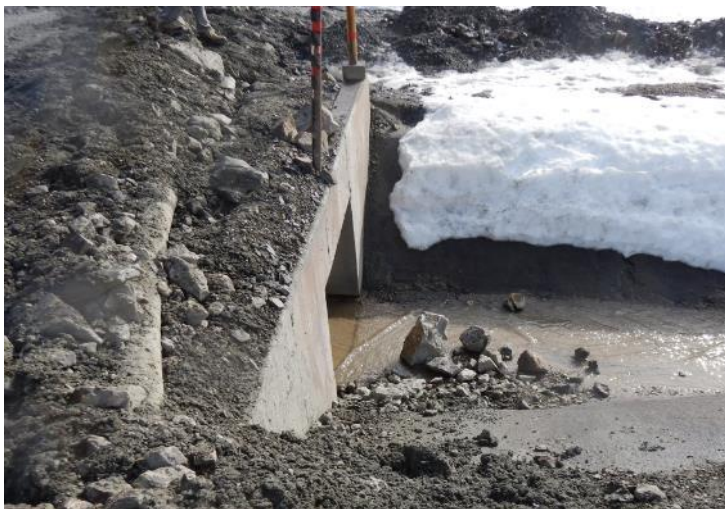
Fotografía 5

**Descripción del medio de prueba:** presencia de residuos en el cauce del sistema interceptor de escorrentías superficiales.

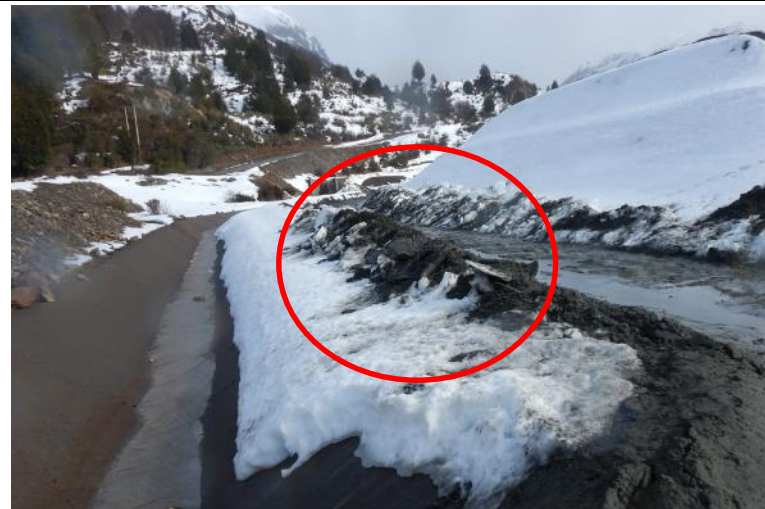
Fotografía 6

**Hecho(s):**  
 Durante la fiscalización de fecha 11 de agosto 2022 (Anexo 1), se observan sedimentos de granulometría y color similar a material de relaves al interior del sistema interceptor de escorrentías superficiales (Fotografía 5) a la altura del puente que permite el acceso de las maquinarias y camiones al interior de la cubeta, constatándose en la misma zona y su cercanía condiciones de riesgo de caída de material de relave (Fotografía 6).

**Descripción del medio de prueba:** vista del cauce de escorrentías superficiales, al costado derecho se observa acumulación de relave (círculo rojo), con riesgo de caer al cauce o de ser arrastrado por el derretimiento de la nieve

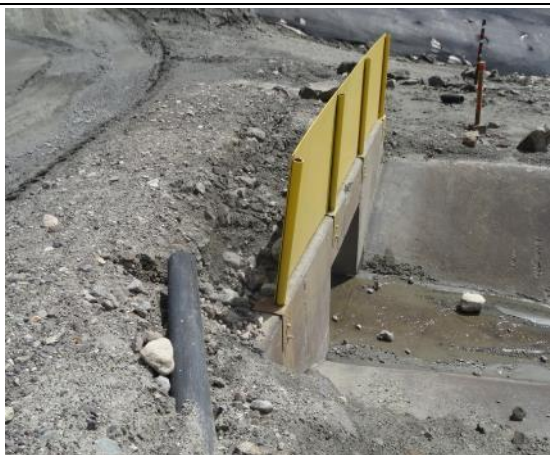
Fotografía 7

Se efectuó una nueva fiscalización por parte de la SMA en conjunto con la DGA el día 16 de febrero de 2023 (Anexo 7) (ver figura 13), constándose la presencia de relaves en el sistema interceptor de escorrentías superficiales, específicamente en la ubicación del puente de tránsito de maquinarias, esto a pesar de que el titular dispuso un par de barreras en este sitio (Fotografía 7 y 8)

**Descripción del medio de prueba:** Puente de acceso a relave Doña Rosa, en su costado oeste se observa protección instalada, sin embargo, esta no evita que siga cayendo material de relave al canal de contorno

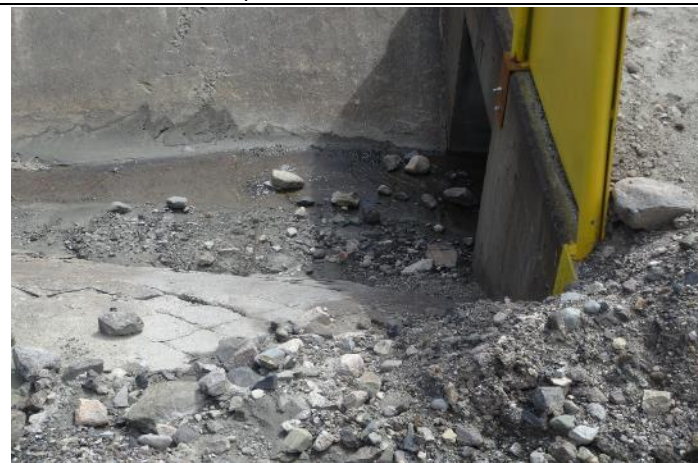
Fotografía 8

**Descripción del medio de prueba:** Puente de acceso a relave Doña Rosa, en su costado este se observa material de relave al interior del canal de contorno y que es arrastrado por la escorrentía superficial

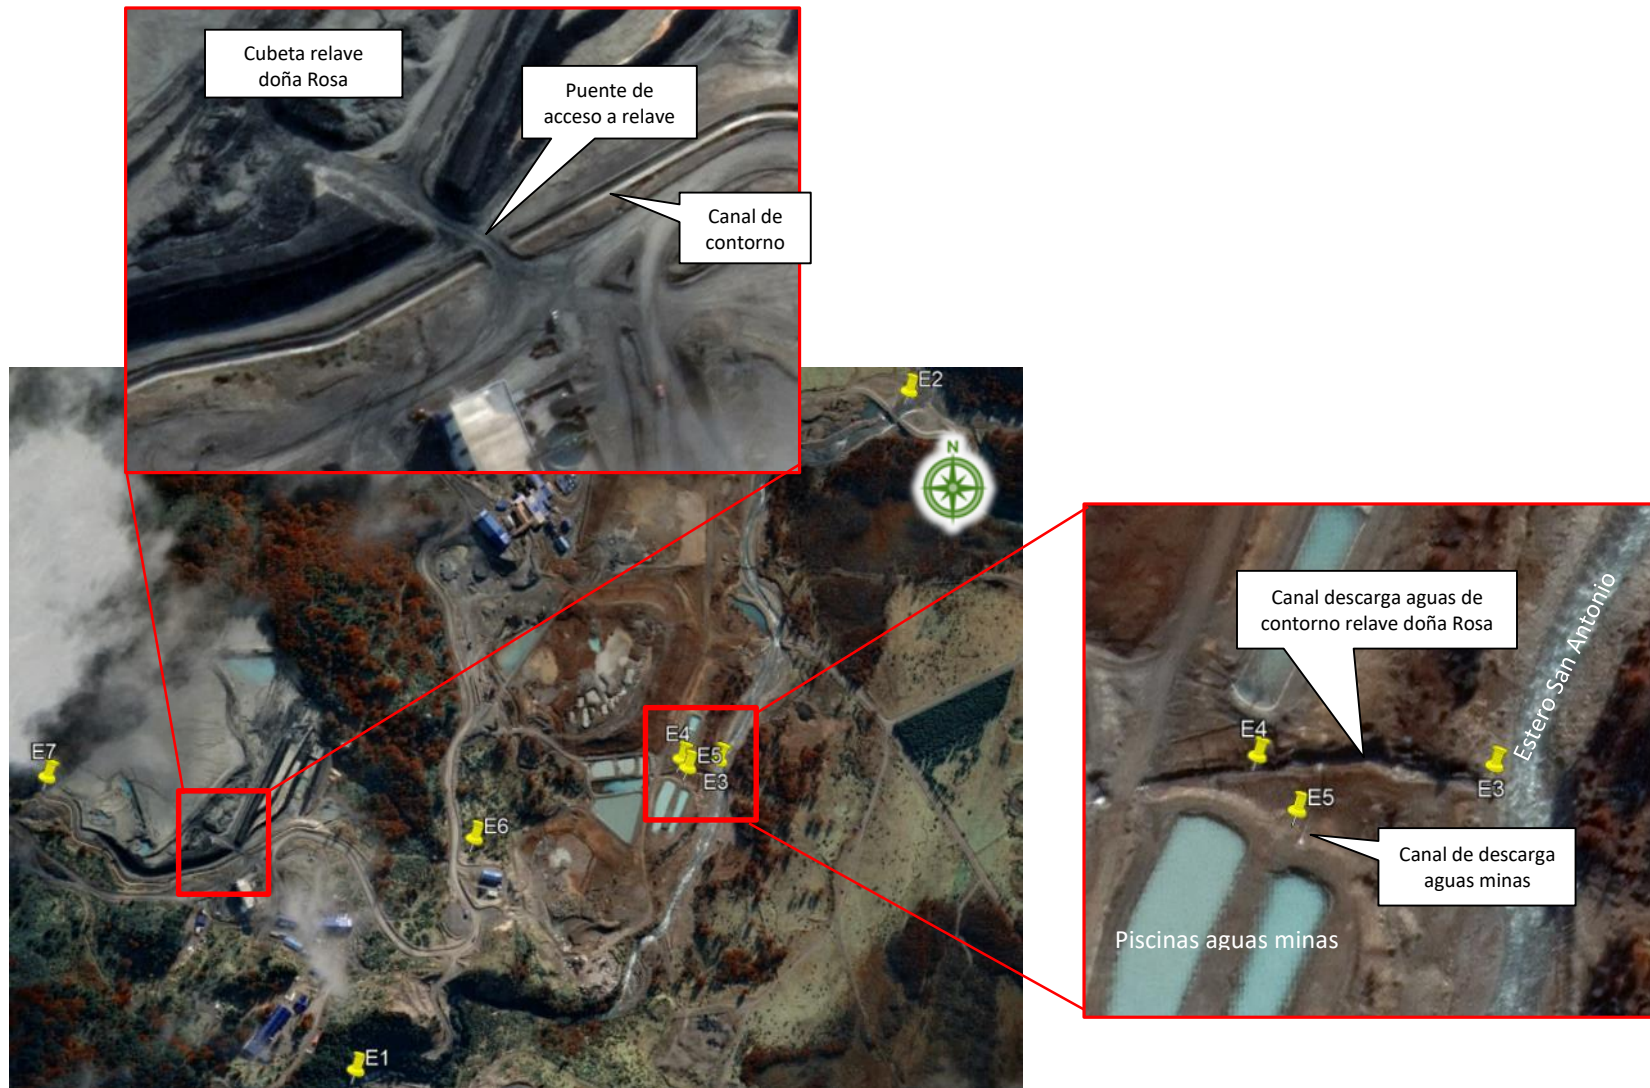
Figura 13. (Elaboración propia)

Se debe tener presente que la estación numero 5 (Ver figura 13) corresponde a la descarga de aguas minas desde las piscinas aledañas, por lo tanto para descartar la influencia de estas, se tomaron las muestras en las estaciones 4, 6 y 7, siendo esta última estación, el punto de inicio del cauce superficial, en el vértice oeste del terreno del relave previo a tener contacto con el mismo. La estación N° 4 constató un pH de 7,88 y 823 µs/cm de conductividad, ambos valores son mayores a los obtenidos en la estación N°7, lo que demuestra una alteración de la calidad del agua en el trayecto hasta este punto. En la totalidad del trayecto del curso de agua superficial, se observó sedimento plomizo en el fondo del caudal (Fotografía 12, corresponde a la estación N°6), lo que da cuenta del arrastre de relave, que cae al interior del cauce, principalmente en el puente de atraveso hacia la cubeta de relave (Fotografías 5, 7 y 8, ver figura 13), donde transitan permanentemente camiones y maquinarias (Fotografías 7 y 8), lo que está alterando la calidad del agua que escurre por el “Sistema Interceptor de Escorrentías Superficiales”.

**Descripción del medio de prueba:** Visualización de los 7 puntos de muestreo descritos en la tabla N°2. Se muestra en detalle el punto donde se ubica el puente que permite el acceso a la cubeta del relave Doña Rosa y los puntos de monitoreo en la zona de descarga de las piscinas de aguas minas previo a la descarga al Estero San Antonio.

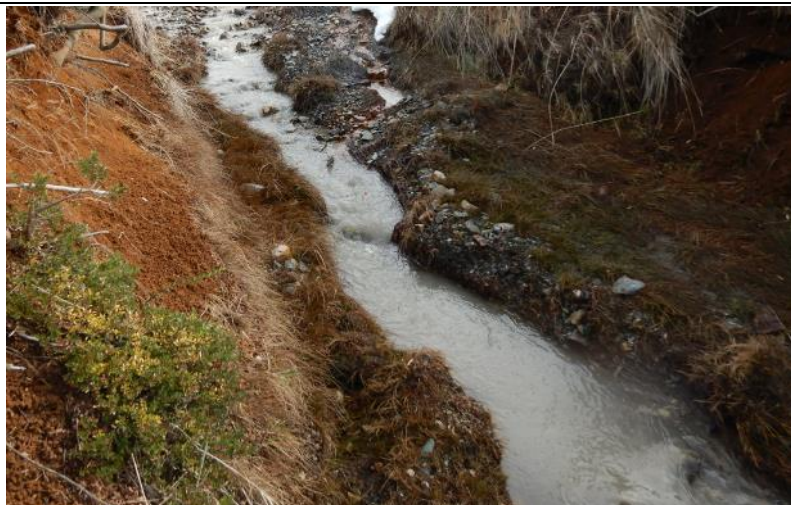
Fotografía 9

En la fiscalización del 11 agosto 2022 (Anexo 1) se detectó turbidez del cauce superficial que rodea la cubeta del relave Doña Rosa en su extremo sur por lo que personal de la DGA tomo muestras para realizar análisis de parámetros de calidad del agua. La DGA ingresó a la SMA ORD. N°1303 de fecha 14 de octubre 2022 (Anexo 3), mediante el cual adjunta informes de ensayo del Laboratorio Ambiental de la DGA de fecha 13 de octubre 2022. Los resultados obtenidos son los siguientes:

**Descripción del medio de prueba:** Cauce superficial que rodea la cubeta del relave doña rosa en su extremo sur, se observa turbio, pero no es factible asegurar que se trate de contenido de relave o producto del deshielo, por esta razón la DGA tomo muestras in situ de detección de parámetros físico - químicos

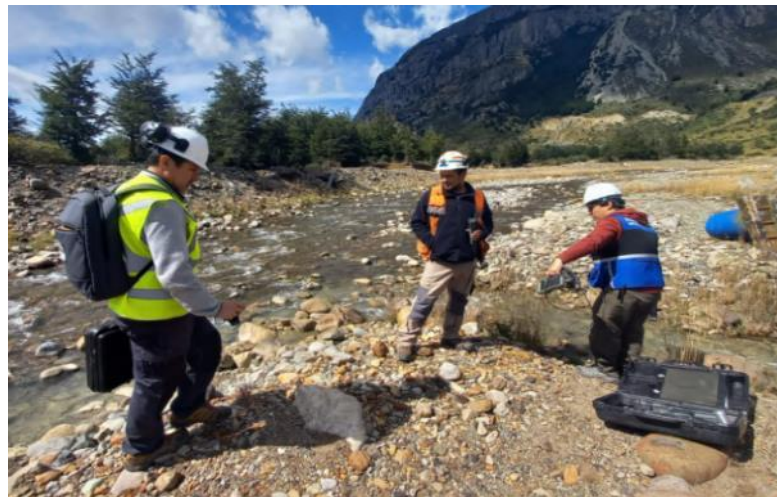
Fotografía 10

**Descripción del medio de prueba:** Monitoreo con sonda multiparámetros en el punto de muestreo SW-RSA-30 en Estero San Antonio.

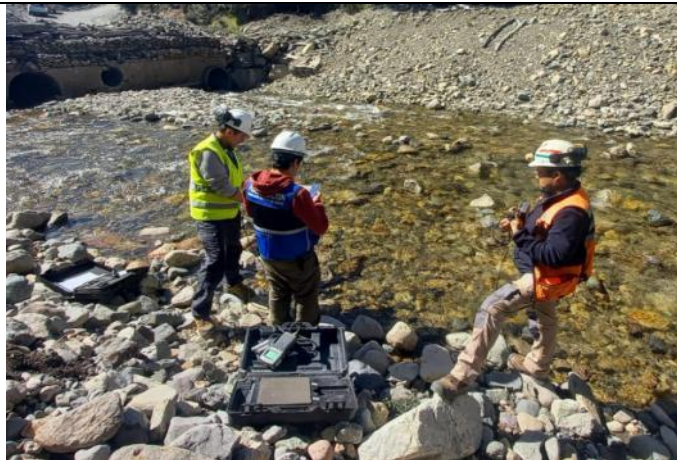
Fotografía 11

**Descripción del medio de prueba:** Monitoreo en el punto de muestreo SW-RSA-AA-30 en Estero San Antonio.

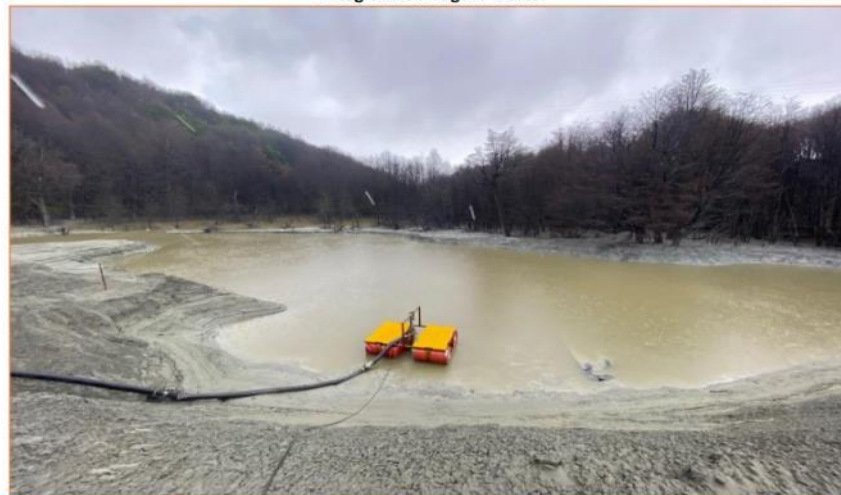
Fotografía 34: Laguna Norte

Como se mencionó en título de Laguna Norte (pág.80), en la actualidad se encuentra con sedimentos y aguas lluvias como se puede visualizar en las imágenes siguientes.

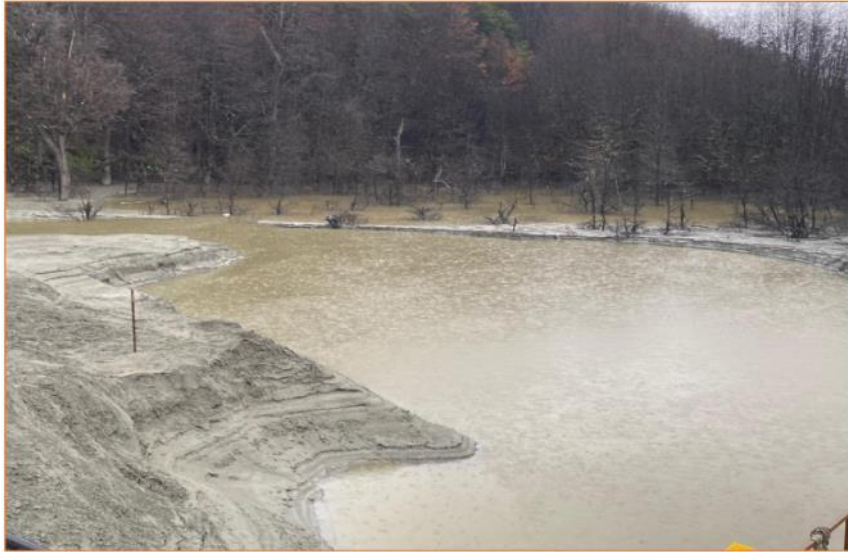
Fotografía 35: Laguna Norte

Producto de aguas lluvias provenientes de cerros aledaños al depósito de Relave Doña Rosa, el cual por las condiciones climáticas generó esta laguna. Por lo tanto el agua ya depositada en el sector, será extraída por bombas para ser depositadas en piscinas de agua contacto para luego ser trasladadas a piscinas VLP.
