INFORME TÉCNICO DE FISCALIZACIÓN AMBIENTAL

Programa de Cumplimiento

CANTERA II RIO SECO

DFZ-2022-2456-XII-PC

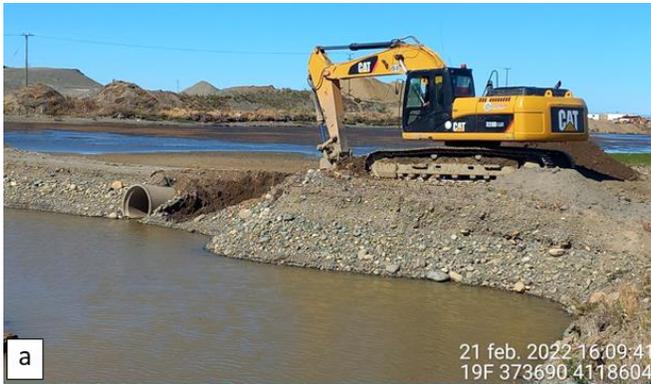
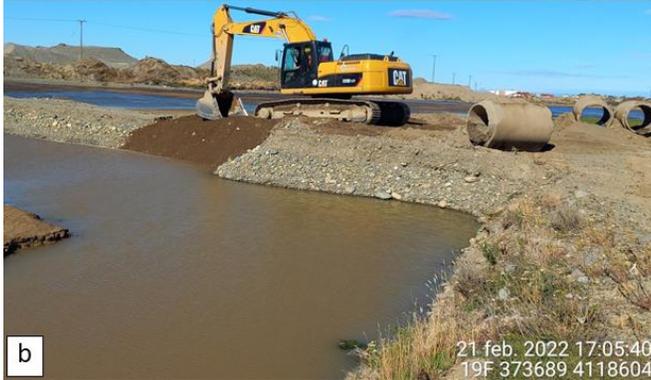
Fotografía 1.	Fecha: 21-02-2022		Fotografía 1.	Fecha: 19-08-2022	
Coordenadas UTM DATUM WGS84 HUSO 19	Norte: 4.118.604	Este: 373.689	Coordenadas DATUM WGS84 HUSO 19	Norte: 4.118.642	Este: 373.743
Descripción del medio de prueba: Registro fotográfico que da cuenta del retiro del ducto de rebalse (a) y posterior reparación del pretil de contención (b).			Descripción del medio de prueba: Registro fotográfico que da cuenta de la eliminación total del ducto de rebalse.

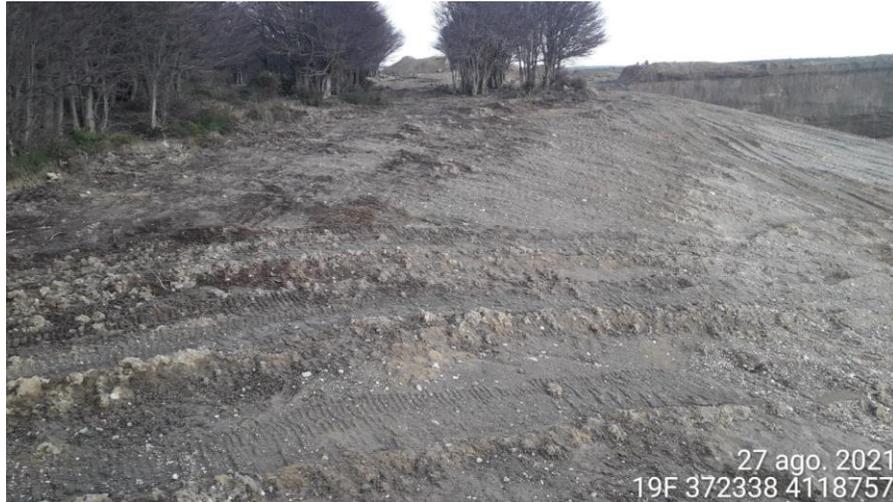
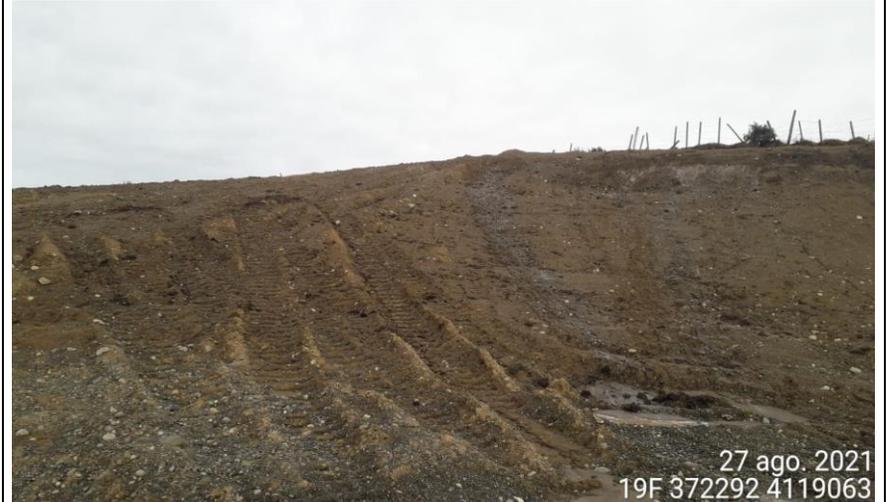
Fotografía 3.		Fecha: 27-08-2021		Fotografía 4.		Fecha: 27-08-2021	
Coordenadas UTM DATUM WGS84 HUSO 19		Norte: 4.118.757	Este: 372338	Coordenadas DATUM WGS84 HUSO 19		Norte: 4.119.063	Este: 372.292
Descripción del medio de prueba: Imagen fechada y georreferenciada del rebaje realizado al talud en la zona de trabajo.				Descripción del medio de prueba: Imagen fechada y georreferenciada del rebaje realizado al talud en la zona de trabajo.

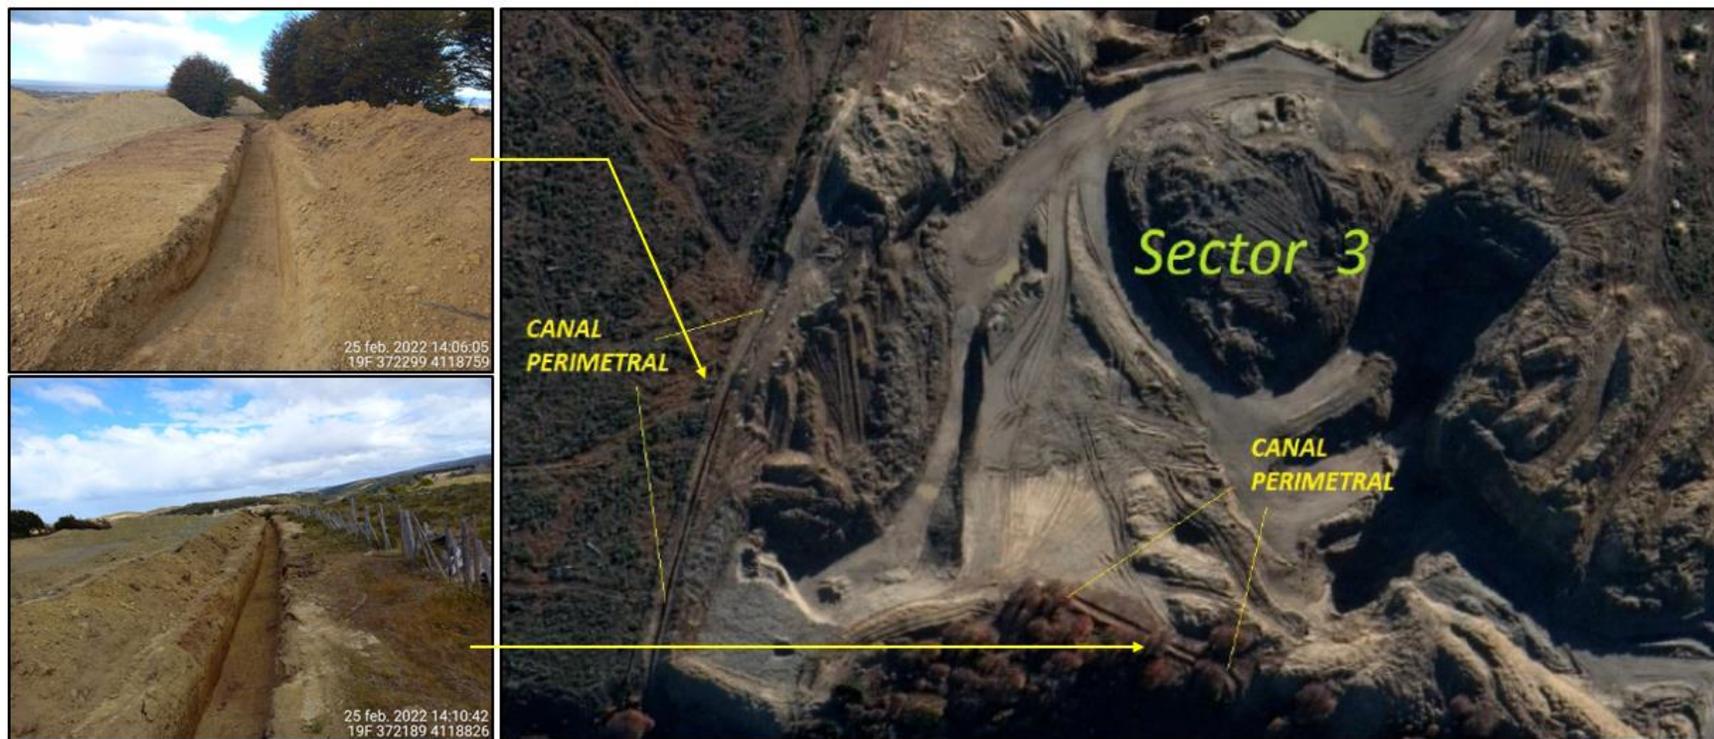
Imagen 4.

Descripción del medio de prueba: Imágenes obtenidas del informe interno de operación "Construcción de Canales Perimetrales para cada uno de los Empréstitos" de febrero de 2022, donde se observa la construcción de canales perimetrales en el empréstito que se encuentra en manejo.

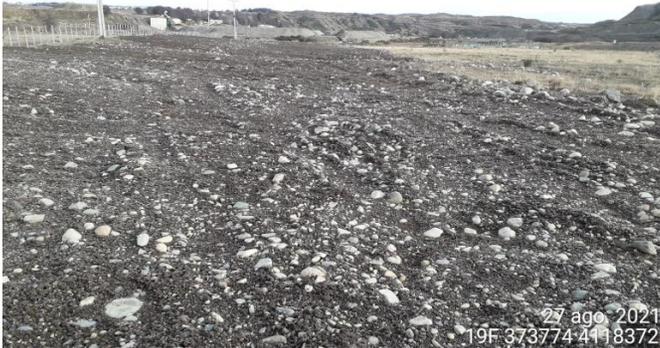
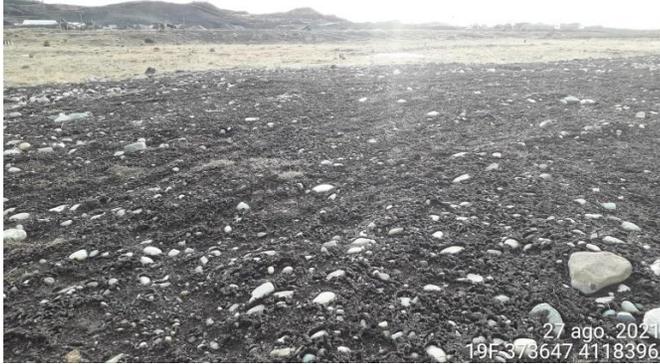
Fotografía 5.	Fecha: 27-08-2021	Fotografía 6	Fecha: 27-08-2021
Coordenadas UTM DATUM WGS84 HUSO 19	Norte: 4.118.372 Este: 373.774	Coordenadas UTM DATUM WGS84 HUSO 19	Norte: 4.118.396 Este: 373.647
Descripción del medio de prueba: Restauración geomorfológica en el área de recuperación AR-B.		Descripción del medio de prueba: Restauración geomorfológica en el área de recuperación AR-B.

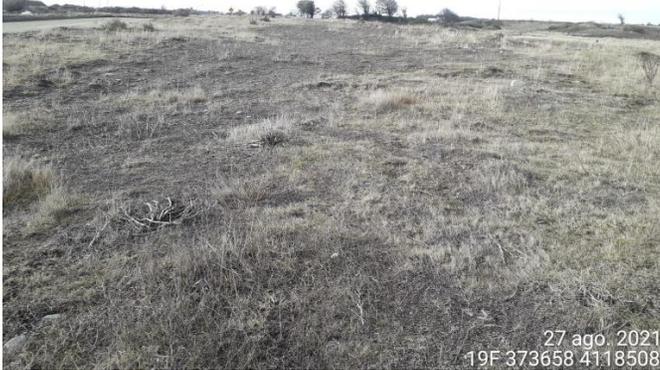
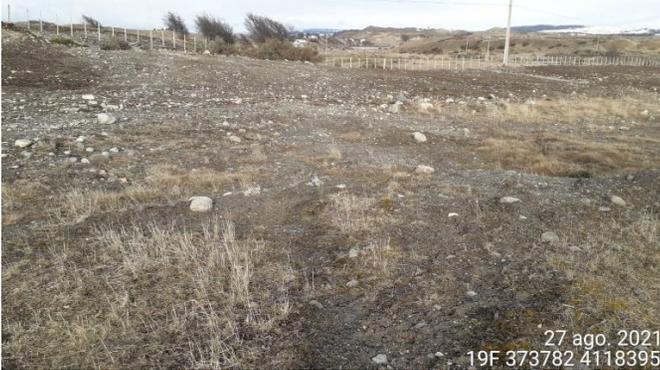
Fotografía 7.	Fecha: 27-08-2021	Fotografía 8.	Fecha: 27-08-2021
Coordenadas UTM DATUM WGS84 HUSO 19	Norte: 4.118.442 Este: 373.793	Coordenadas UTM DATUM WGS84 HUSO 19	Norte: 4.118.395 Este: 373.782
Descripción del medio de prueba: Restauración geomorfológica en el área de recuperación AR-B.		Descripción del medio de prueba: Restauración geomorfológica en el área de recuperación AR-B.

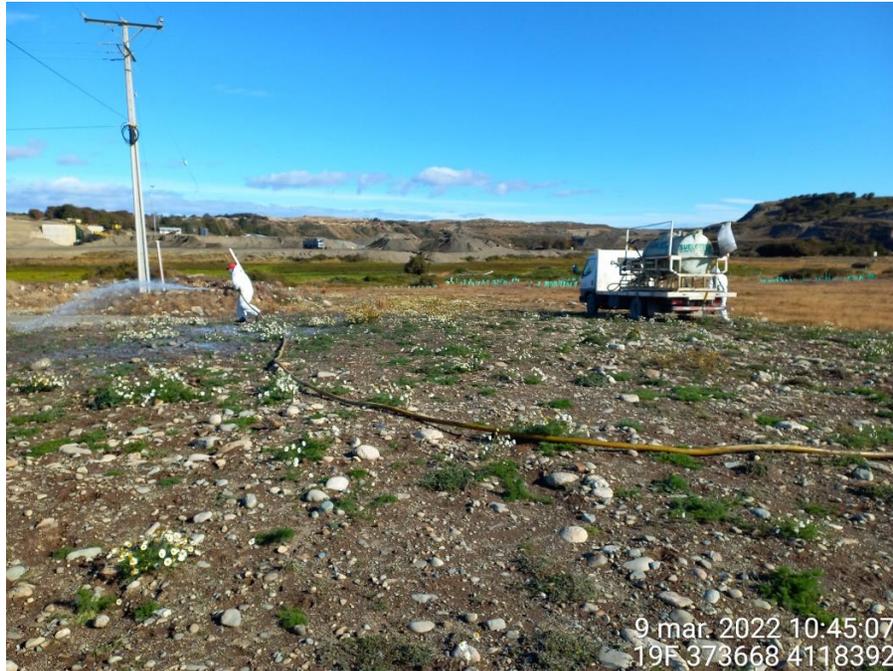
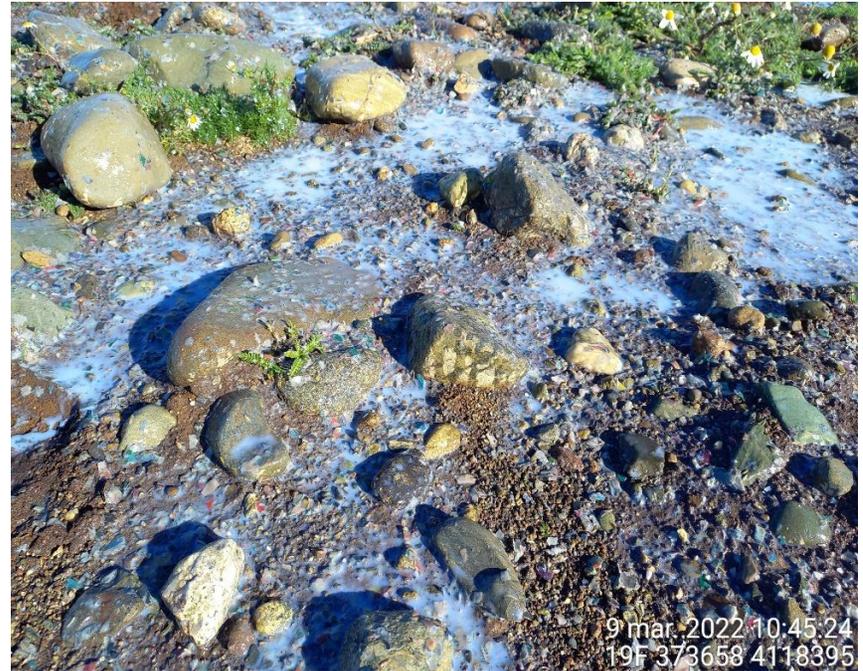
Fotografía 9.	Fecha: 09-03-2022		Fotografía 10.	Fecha: 09-03-2022	
Coordenadas UTM DATUM WGS84 HUSO 19	Norte: 4.118.392	Este: 373.668	Coordenadas DATUM WGS84 HUSO 19	Norte: 4.118.395	Este: 373.658
Descripción del medio de prueba: Proceso de siembra de semillas utilizando la metodología de hidrosiembra en el área de recuperación AR-B.			Descripción del medio de prueba: Proceso de siembra de semillas utilizando la metodología de hidrosiembra en el área de recuperación AR-B.

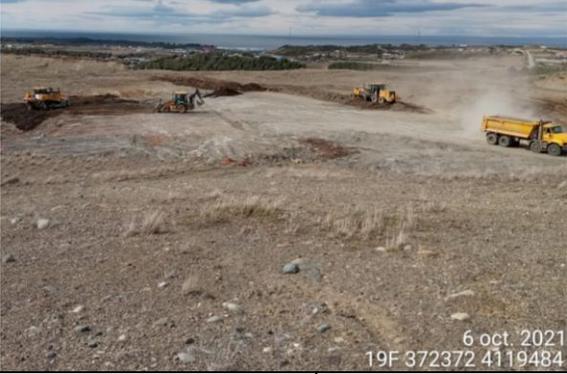
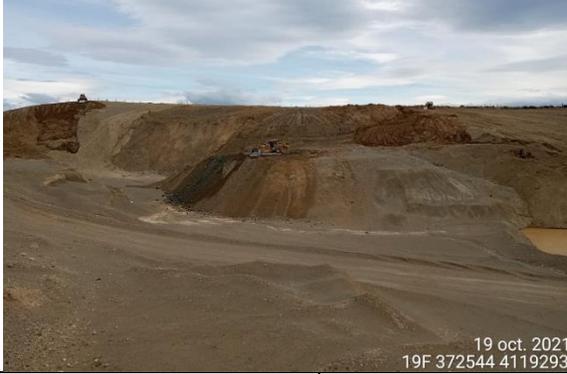
Fotografía 11.	Fecha: 06-10-2021	Fotografía 12.	Fecha: 19-10-2021
Coordenadas UTM DATUM WGS84 HUSO 19	Norte: 4.119.484 Este: 372.372	Coordenadas UTM DATUM WGS84 HUSO 19	Norte: 4.119.293 Este: 372.544
Descripción del medio de prueba: Restauración geomorfológica y reposición de escarpe en áreas explotadas entre los años 2014 y 2017.		Descripción del medio de prueba: Restauración geomorfológica y reposición de escarpe en áreas explotadas entre los años 2014 y 2017.

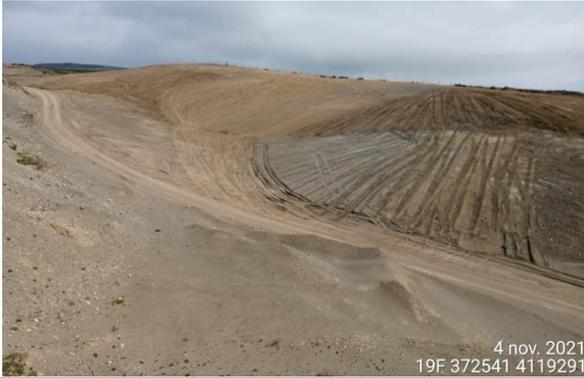
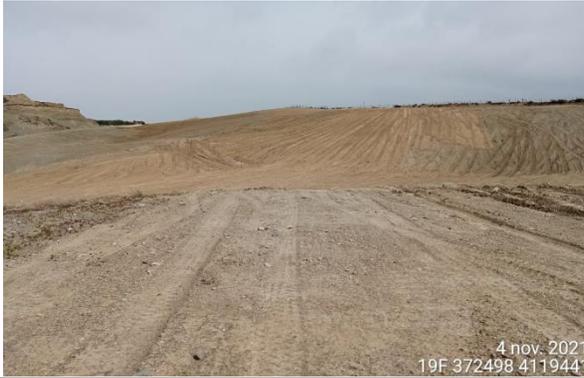
Fotografía 13.	Fecha: 04-11-2021	Fotografía 14.	Fecha: 04-11-2021
Coordenadas UTM DATUM WGS84 HUSO 19	Norte: 4.119.291 Este: 372.541	Coordenadas UTM DATUM WGS84 HUSO 19	Norte: 4.119.441 Este: 372.498
Descripción del medio de prueba: Restauración geomorfológica y reposición de escarpe en áreas explotadas entre los años 2014 y 2017.		Descripción del medio de prueba: Restauración geomorfológica y reposición de escarpe en áreas explotadas entre los años 2014 y 2017.

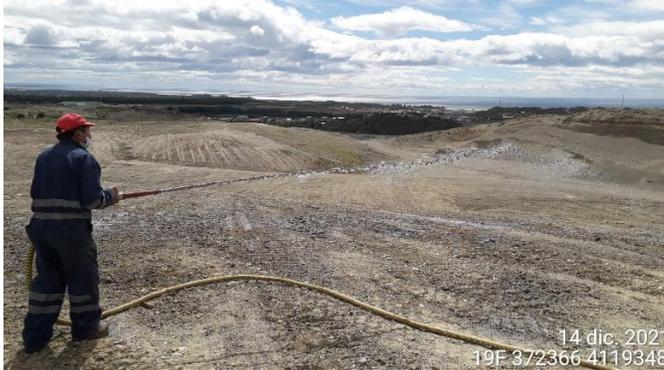
Fotografía 15.	Fecha: 06-10-2021	Imagen 7.	Fecha: 19-10-2021
Coordenadas UTM DATUM WGS84 HUSO 19	Norte: 4.119.484 Este: 372.372	Coordenadas UTM DATUM WGS84 HUSO 19	Norte: 4.119.293 Este: 372.544
Descripción del medio de prueba: siembra de semillas forrajeras (mezcla "talud" compuesta por pasto ovillo, festuca y trébol) a través del método de hidrosiembra en el área explotada entre los años 2014 y 2017.		Descripción del medio de prueba: Copia de "Informe interno preliminar de hidrosiembra" elaborado por la empresa CONCREMAG S.A., correspondiente a los resultados obtenidos del proceso de hidrosiembra en el área explotada entre los años 2014 y 2017.

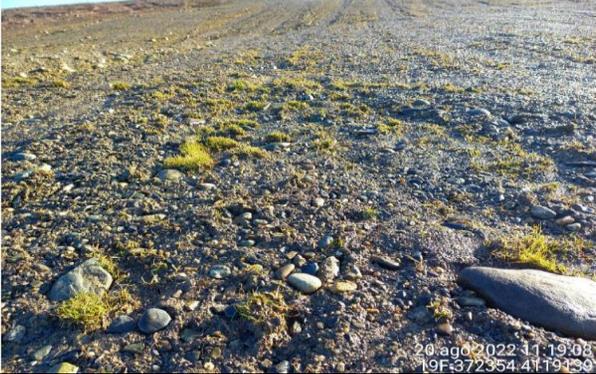
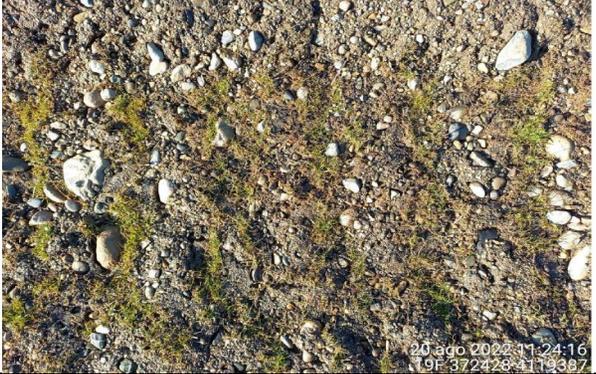
Fotografía 16.	Fecha: 04-11-2021	Fotografía 17.	Fecha: 04-11-2021
Coordenadas UTM DATUM WGS84 HUSO 19	Norte: 4.119.291 Este: 372.541	Coordenadas UTM DATUM WGS84 HUSO 19	Norte: 4.119.441 Este: 372.498
Descripción del medio de prueba: Brotes de semillas forrajeras que dan cuenta de la recuperación gradual del área explotada entre los años 2014 y 2017. Fotografía extraída del "Informe interno preliminar de hidrosiembra" elaborado por la empresa CONCREMAG S.A.		Descripción del medio de prueba: Brotes de semillas forrajeras que dan cuenta de la recuperación gradual del área explotada entre los años 2014 y 2017. Fotografía extraída del "Informe interno preliminar de hidrosiembra" elaborado por la empresa CONCREMAG S.A.

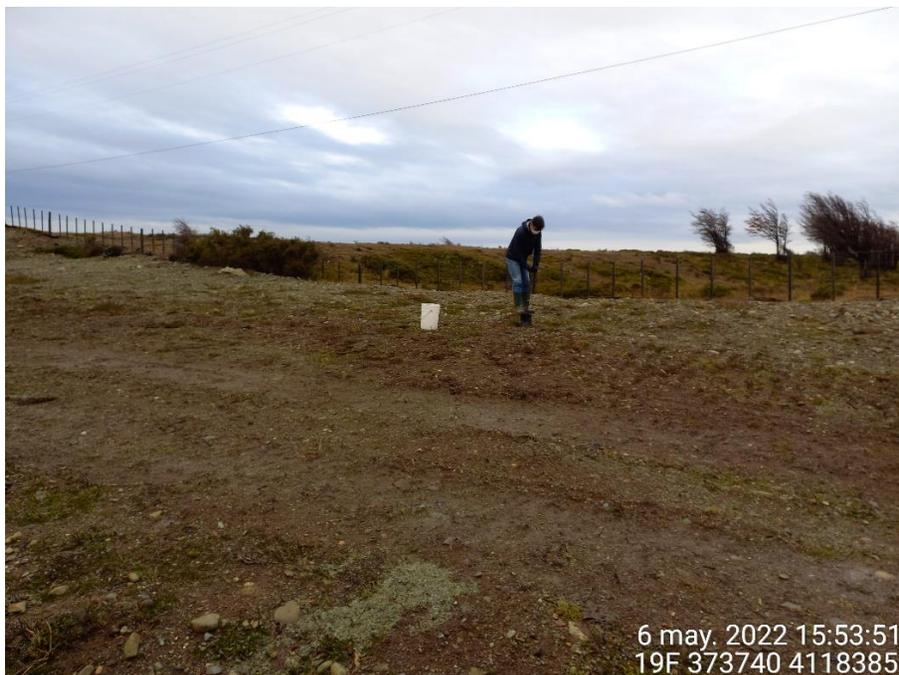
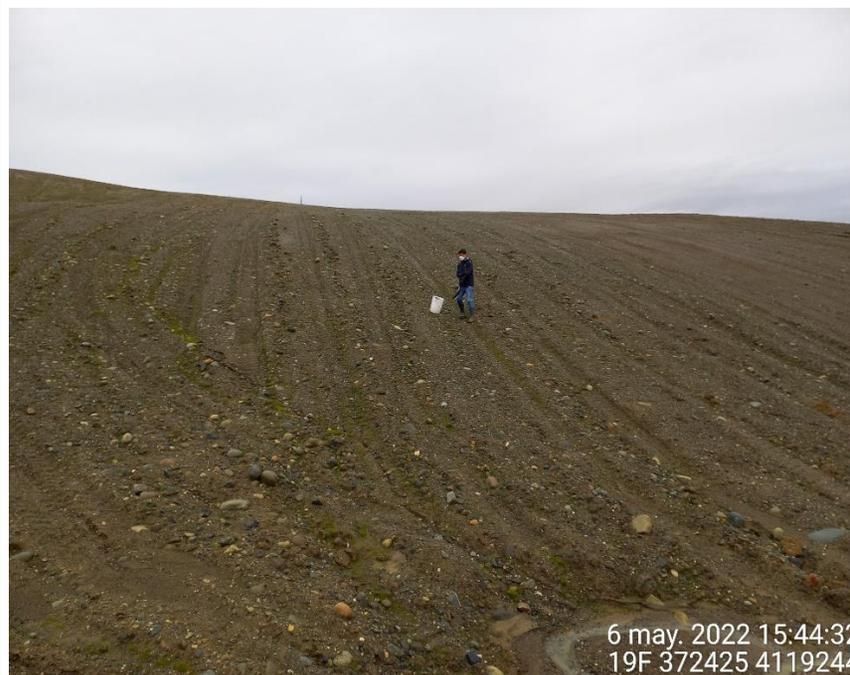
Fotografía 18.	Fecha: 06-05-2022		Fotografía 19.	Fecha: 06-05-2022	
Coordenadas UTM DATUM WGS84 HUSO 19	Norte: 4.118.385	Este: 373.740	Coordenadas DATUM WGS84 HUSO 19	Norte: 4.119.244	Este: 372.425
Descripción del medio de prueba: Toma de muestras de suelo en área de recuperación AR-B para posterior análisis químico de suelo.			Descripción del medio de prueba: Toma de muestras de suelo en áreas explotadas entre los años 2014 y 2017 para posterior análisis químico de suelo.

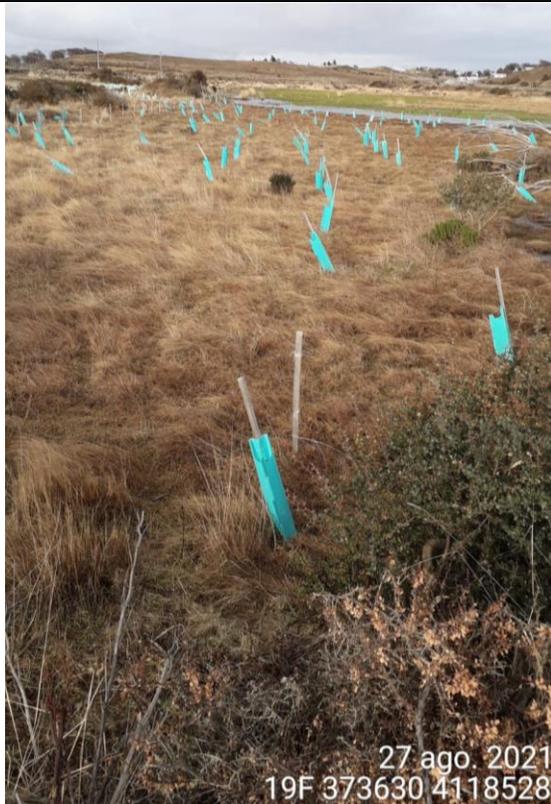
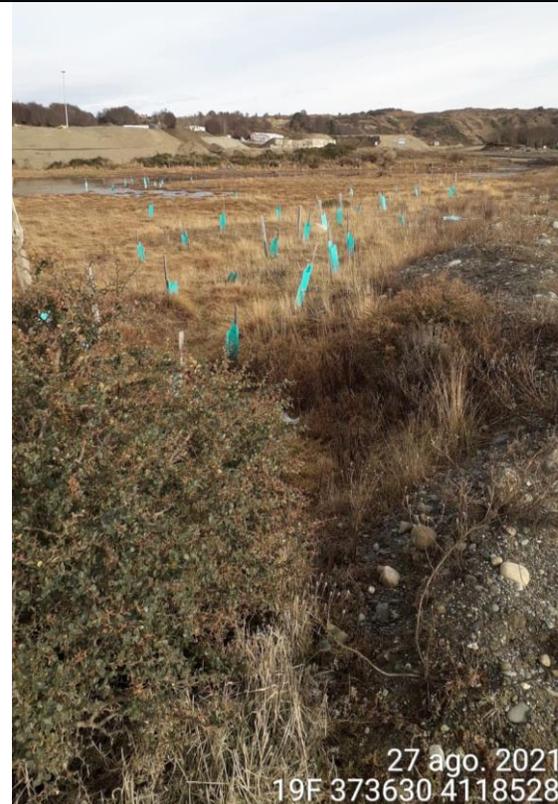
Fotografía 20.		Fecha: 27-08-2021		Fotografía 21.		Fecha: 27-08-2021	
Coordenadas UTM DATUM WGS84 HUSO 19		Norte: 4.118.528	Este: 373.630	Coordenadas DATUM WGS84 HUSO 19		Norte: 4.118.528	Este: 373.630
Descripción del medio de prueba: Plantación de lenga y álamo en el sector Pozo Lastrero de la Cantera II-Rio Seco.				Descripción del medio de prueba: Plantación de lenga y álamo en el sector Pozo Lastrero de la Cantera II-Rio Seco.

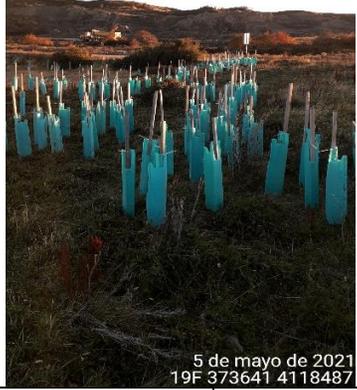
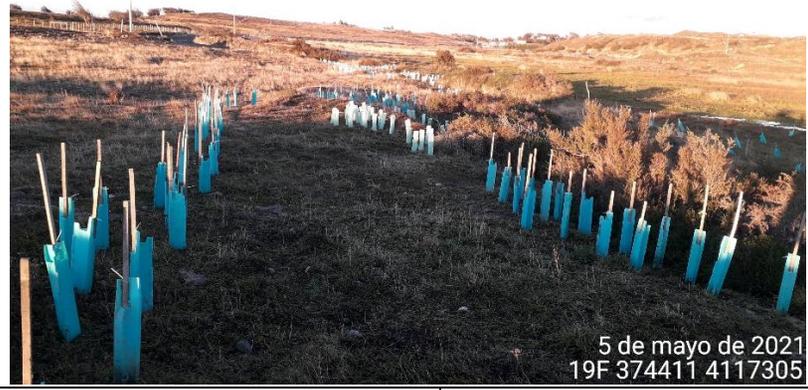
<p style="font-size: x-small;">5 de mayo de 2021 19F 374411 4117305</p>						
Fotografía 22.	Fecha: 05-05-2021	Fotografía 23.	Fecha: 05-05-2021						
Coordenadas UTM DATUM WGS84 HUSO 19	Norte: 4.118.487	Este: 373.641	Coordenadas UTM DATUM WGS84 HUSO 19						
Descripción del medio de prueba: Plantación de lengua y especies exóticas en Cantera Il-Rio Seco.			Descripción del medio de prueba: Plantación de lengua y especies exóticas en Cantera Il-Rio Seco.
