INFORME TÉCNICO DE FISCALIZACIÓN AMBIENTAL

RELLENO SANITARIO EN DIEGO DE ALMAGRO

DFZ-2023-2223-III-RCA

NOVIEMBRE 2023

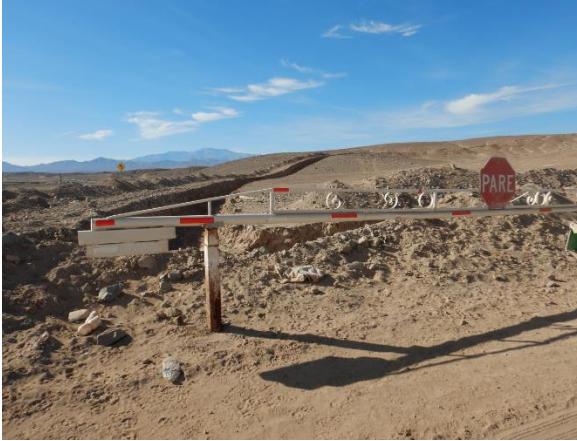
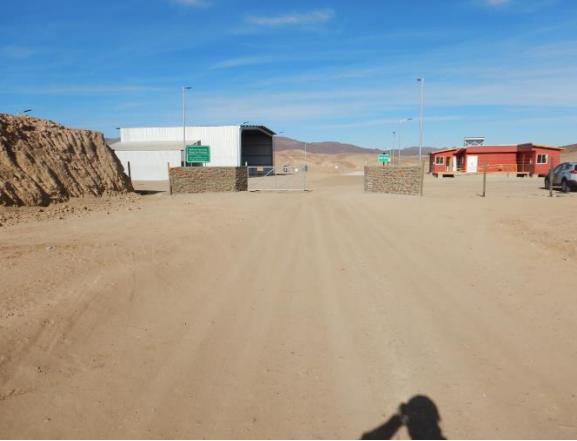
- a. Durante la actividad de inspección del 11 de agosto de 2023, se acudió al punto de ingreso del relleno sanitario, el cual no coincidía con el camino de acceso indicado en el layout (kmz) presentado durante la evaluación ambiental del proyecto (Figura 4). En este punto, se pudo constatar una barrera de control de acceso (Figura 4 y Fotografía 1), que estaba distante a aproximadamente 60 metros del portón de acceso al proyecto (fotografía 2). Desde la ruta C-167 hasta la barrera de control había aproximadamente 20 metros de distancia.

Fotografía 1.		Fecha: 11-08-2023		Fotografía 2.			
Coordenadas DATUM WGS84 HUSO 19S		Norte: 7.080.522 m Este: 399.835 m		Coordenadas DATUM WGS84 HUSO 19S			
Descripción medio de prueba: Barrera de control ubicada antes del ingreso al relleno sanitario y a unos 20 metros de la ruta C-167.			Descripción medio de prueba: Portón de acceso al relleno sanitario desde el punto donde está la barrera de control. Se observa camino sin bischofitar y sin humectación al momento de la inspección.

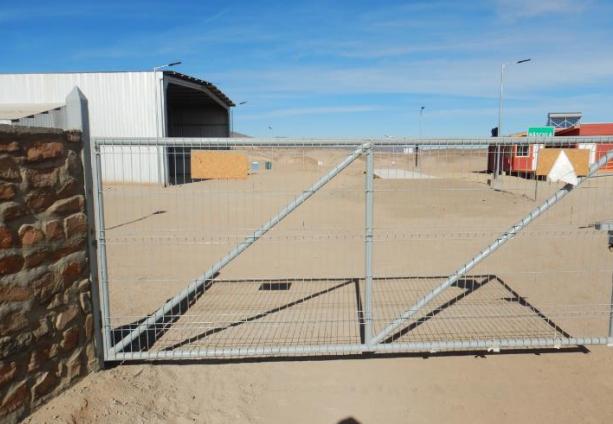
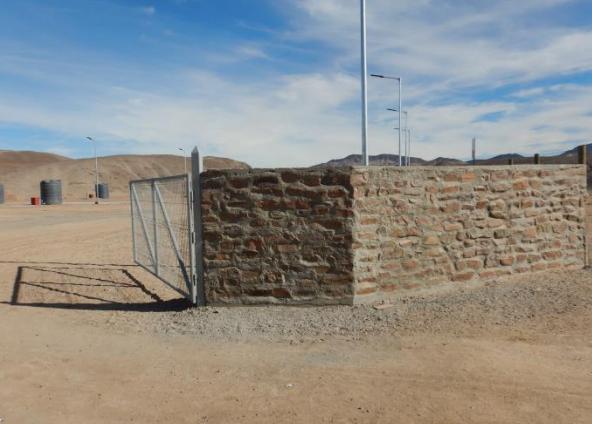
- b. Ya en el punto de ingreso al relleno, se constató un portón metálico conformado por dos caras abatibles (fotografía 3 y 4), el que estaba construido con tubos metálicos, sobre los cuales se instaló una malla del tipo acma. Cada una de estas caras abatibles del portón se afianzaban a un poste metálico, el cual a su vez se adosaba a un muro de concreto revestido con rocas.

Fotografía 3.		Fecha: 11-08-2023		Fotografía 4.			
Coordenadas DATUM WGS84 HUSO 19S		Norte: 7.080.475 m Este: 399.788 m		Coordenadas DATUM WGS84 HUSO 19S			
Descripción medio de prueba: Portón de acceso, del tipo metálico, a la izquierda en dirección al ingreso al relleno.			Descripción medio de prueba: Portón de acceso, del tipo metálico, a la derecha en dirección al ingreso al relleno.

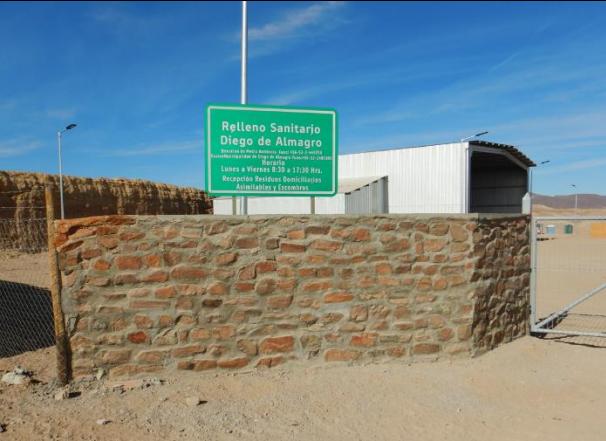
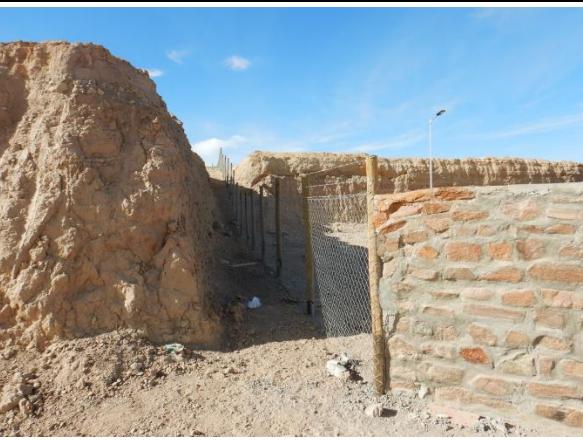
- c. Al costado izquierdo del portón de ingreso, detrás del muro de concreto, se constató un letrero (fotografía 5), donde entre otros temas, se señala “Recepción de Residuos Domiciliarios Asimilables y Escombros”.

- d. Desde cada uno de los muros que sostenía el portón de ingreso, salía tanto en dirección sureste y noroeste, un cerco perimetral que estaba conformado por polines de madera los que estaban empotrados en el suelo en una base de cemento y ubicados a aproximadamente 2,5 metros de distancia entre ellos, sobre los cuales se adosaba una malla del tipo bizcocho que tenía una altura aproximada de 1,8 metros (fotografías 6 y 7). Sobre esta malla se constató la instalación de alambre de púas de tres hileras dispuestas sobre la malla bizcocho y a lo largo de todo el perímetro que conformaba el cerco perimetral. La base de cada uno de los polines estaba revestida con una sustancia de color negro, sin que se identificara a qué sustancia correspondía (fotografía 8). Se constató en la parte baja del cerco, que la malla del tipo bizcocho no se extendía hasta el suelo sino deja un espacio cercano a los 10 cms entre el suelo y esta (fotografía 8).

Fotografía 5.	Fecha: 11-08-2023		Fotografía 6.	Fecha: 11-08-2023	
Coordenadas DATUM WGS84 HUSO 19S	Norte: 7.080.475 m	Este: 399.788 m	Descripción medio de prueba: Portón de acceso, del tipo metálico, ala izquierda en dirección al ingreso al relleno.

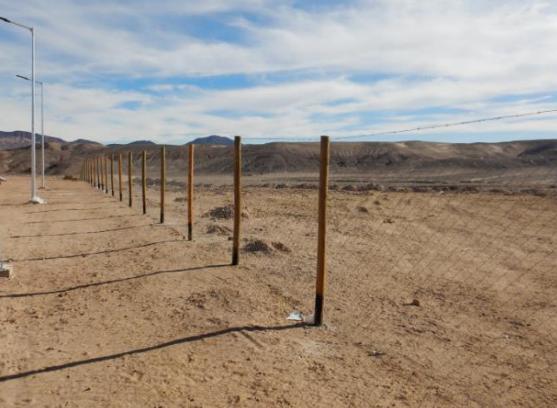
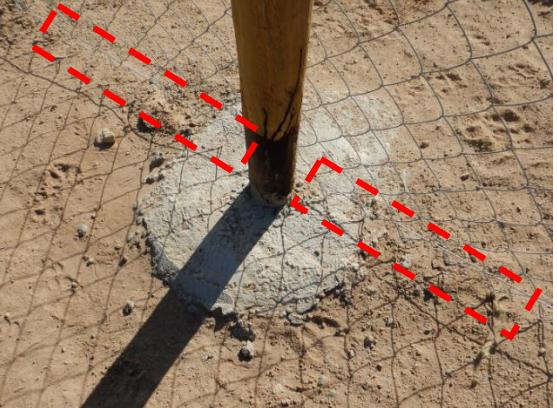
Fotografía 7.	Fecha: 11-08-2023		Fotografía 8.	Fecha: 11-08-2023	
Coordenadas DATUM WGS84 HUSO 19S	Norte: 7.080.486 m	Este: 399.778 m	Coordenadas DATUM WGS84 HUSO 19S	Norte: 7.080.486 m	Este: 399.778 m
Descripción medio de prueba: Cerco perimetral en dirección noroeste. Se observa en detalle el tipo de malla (bizcocho) y tres hileras de alambre de púas en su punta.			Descripción medio de prueba: Polín que conforma el cerco perimetral se empotra en una base cemento. En rojo se detalla espacio que se genera entre el cerco y el suelo.

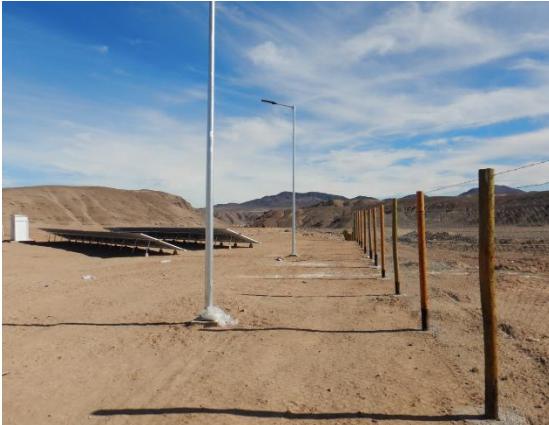
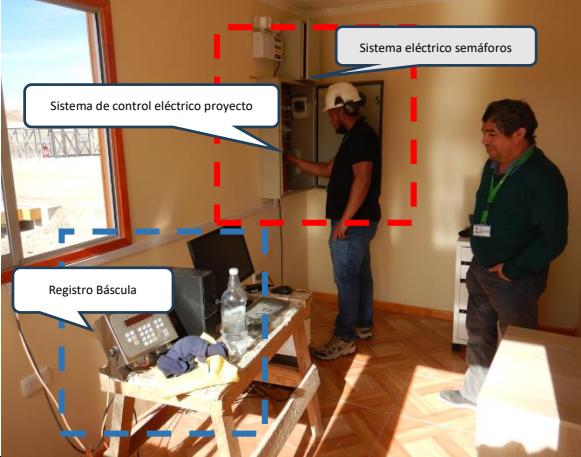
- e. Al costado noroeste del punto de ingreso a relleno se constataron dos luminarias, del tipo led, y a sus pies, ubicada más hacia el sector noroeste se encontraba un conjunto de paneles solares, conformado por dos hileras de aproximadamente 14 paneles cada una (fotografía 9).

- f. Se acudió a la oficina de control de ingreso del relleno sanitario. Dentro de esta oficina se constató un computador, un dispositivo de marcación de peso de la báscula del proyecto y dos cajas eléctricas, una del tablero general de fuerza y alumbrado, y otra para el control de los semáforos instalados en ambos extremos de la báscula (fotografía 10).

Fotografía 9.		Fecha: 11-08-2023			Fotografía 10.		Fecha: 11-08-2023					
Coordenadas DATUM WGS84 HUSO 19S		Norte: 7.080.486 m		Este: 399.778 m		Coordenadas DATUM WGS84 HUSO 19S		Norte: 7.080.483 m		Este: 399.715 m		
Descripción medio de prueba: Sistema de iluminación exterior y sistema fotovoltaico instalado a los pies de este.			Descripción medio de prueba: En azul se observa pc e indicador de báscula, mientras que en rojo cajas de control eléctrico del proyecto y de los semáforos de entrada y salida del sistema de pesaje.

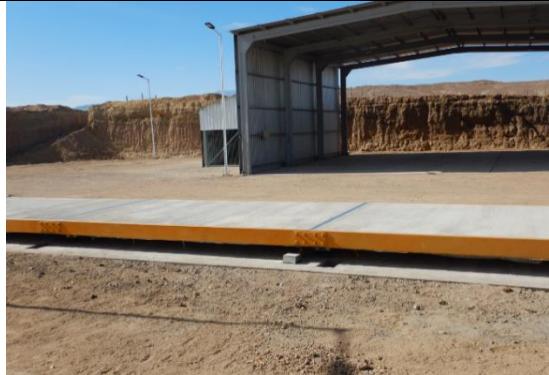
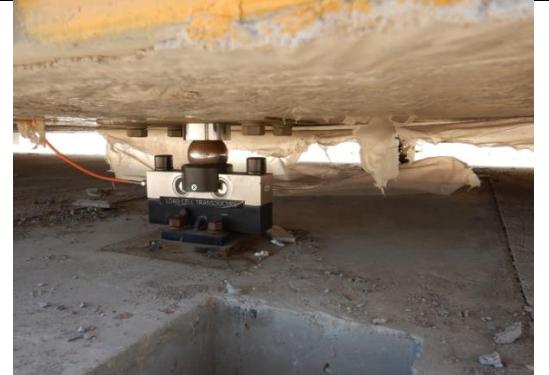
- g. Se constató que la báscula correspondía una losa de hormigón de unos tres (3) metros de ancho por unos veinticinco (25) metros de largo la que recorre de manera perpendicular la vista que se tiene desde la caseta de control (fotografía 11), donde estaba un computador y el dispositivo de medición. En la base de la losa se constataron dispositivos de medición sobre los cuales se posaba la losa, estos tenían una leyenda que señalaba “Load cell transducers” (transductores de celda de carga) (fotografía 12), los que en su conjunto registran el peso total del vehículo que se posa en ella, enviando la información a la sala de control. En la sala de operaciones se solicitó a los funcionarios hacer funcionar el equipo, observándose en el dispositivo instalado a un costado del computador de la oficina de control, mostraba un valor de -180. Se solicitó a uno de los funcionarios ir a pararse arriba de la báscula, por lo que el dispositivo de control del peso cambió a -90, diferencia que mostraba el peso del funcionario, es decir 90 kilos, que efectivamente correspondía al peso del funcionario según lo declarado por este.

- h. Don David Reyes (Técnico Dirección de Medio Ambiente) intentó hacer funcionar los semáforos de entregada y salida de la báscula desde el computador de la sala de control, sin que esto fuera posible, al parecer por una falla en la conexión del puerto de entrada que da la señal a los semáforos, según un reporte del computador. Se comprobó que el panel de control de semáforos estuviera con energía, por lo que la falla correspondía solo a un tema de conexión.

Fotografía 11.		Fecha: 11-08-2023			Fotografía 12.		Fecha: 11-08-2023					
Coordenadas DATUM WGS84 HUSO 19S		Norte: 7.080.464 m		Este: 399.745 m		Coordenadas DATUM WGS84 HUSO 19S		Norte: 7.080.483 m		Este: 399.715 m		
Descripción medio de prueba: Báscula para el control del peso de los camiones que ingresan al relleno			Descripción medio de prueba: Dispositivo denominado transductores de celda de carga (en español) que recoge parte del peso que distribuye la losa de la báscula.

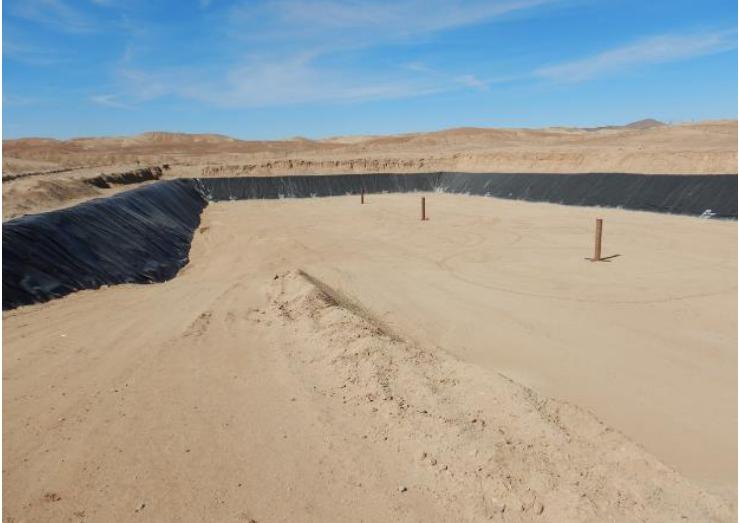
Hechos constatados:	
<p>a. Durante la actividad de inspección del 11 de agosto de 2023, se acudió a la zanja N°1 del relleno sanitario, la que se ubica a casi 500 metros de distancia desde el estacionamiento del área de ingreso al proyecto. Esta zanja se encontraba construida en toda su extensión, constatándose que toda la superficie estaba cubierta por una capa de sustrato (suelo) que estaba compactado, mientras que todas las caras donde nacían los taludes de cada una de estas, se constató la instalación de membrana HDPE de alta densidad (fotografía 13), la que según los funcionarios correspondía a la carpeta de alta densidad que revestía toda la zanja.</p>	
Examen de información:	
<p>a. En acta de inspección, se solicitaron las “Resoluciones de la autoridad sanitaria que autorizan todos los proyectos que permiten operar el relleno sanitario de Diego de Almagro”</p> <p>b. Al respecto, el titular ingreso a la oficina de partes de la SMA, el Ord. N°41 de la I. Municipalidad de Diego de Almagro, con fecha 21 de agosto de 2023, con la cual se adjuntan las siguientes resoluciones:</p>

En conclusión, es posible señalar que la Zanja N°1 se encuentra construida, con su correspondiente impermeabilización y autorización de funcionamiento de la SEREMI de Salud, además de contar con la autorización de funcionamiento del relleno.

Fotografía 13.	Fecha: 11-08-2023
Coordenadas DATUM WGS84 HUSO 19S	Norte: 7.080.018 m Este: 399.729 m
Descripción medio de prueba: Zanja N°1 construida y lista para recibir residuos domiciliarios y asimilables.

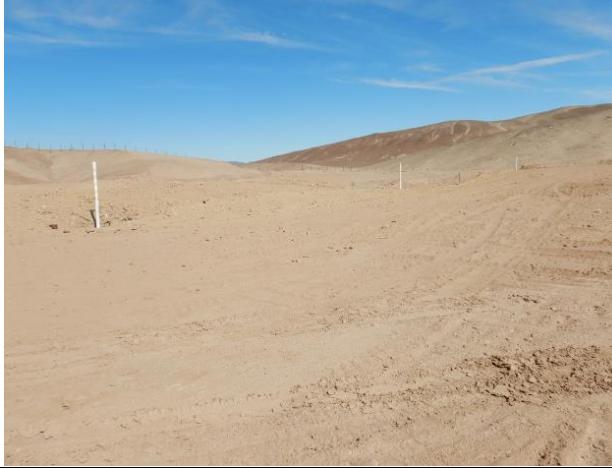
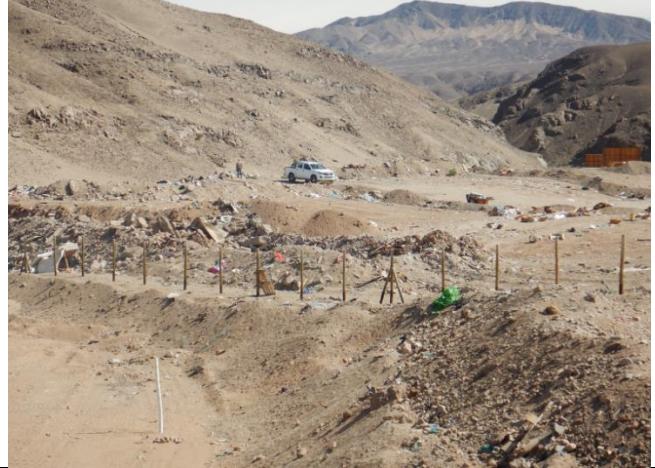
- a. Durante la actividad de inspección del 11 de agosto de 2023, se acudió a un área que está ubicada al norte del terreno del relleno sanitario, identificada en el proyecto como “plataforma relleno escombros” y que comúnmente los funcionarios denominan sector escombreras. Esta área se encuentra demarcada con polines de color blanco, los que están separados a diferentes distancias (fotografía 14). Corresponde a una explanada que fue habilitada con el fin de disponer en este punto los escombros que ingresaran al proyecto, tanto de residentes de la comuna de Diego de Almagro, como de empresas de esta, según lo indicado por los funcionarios.

- b. Se constató que el área fue emparejada, ya que se observaron sobre esta, huellas de maquinaria pesada en distintas direcciones.
- c. En el costado norte de la plataforma, se observó también en dirección norte, el actual vertedero de la comuna de Diego de Almagro (fotografía 15), el que estaba en operación al momento de la inspección. Se les consultó a los funcionarios si el vertedero formaría parte del área destinada a

los escombros, señalando estos que se encontraba fuera del área del proyecto. Efectivamente desde este punto, se pudo apreciar el cerco perimetral que recorría al costado norte del proyecto y que se encontraba antes de llegar al vertedero actual.

Fotografía 14.		Fecha: 11-08-2023		Fotografía 15.	Fecha: 11-08-2023
Coordenadas DATUM WGS84 HUSO 19S		Norte: 7.080.033 m	Este: 399.791 m	Coordenadas DATUM WGS84 HUSO 19S	Norte: 7.080.636 m Este: 399.501 m
Descripción medio de prueba: Área donde se dispondrán escombros a un costado noreste de la zanja N°1.			Descripción medio de prueba: Vertedero municipal que colinda con relleno sanitario.

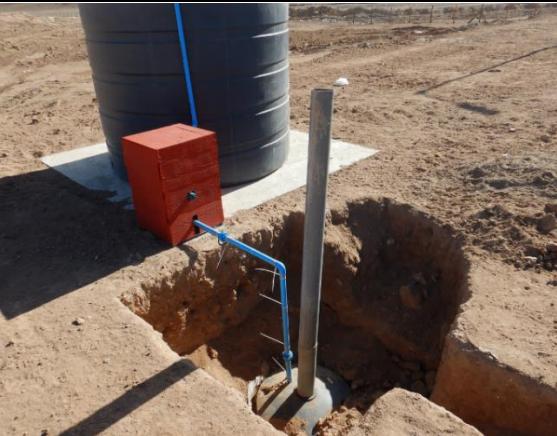
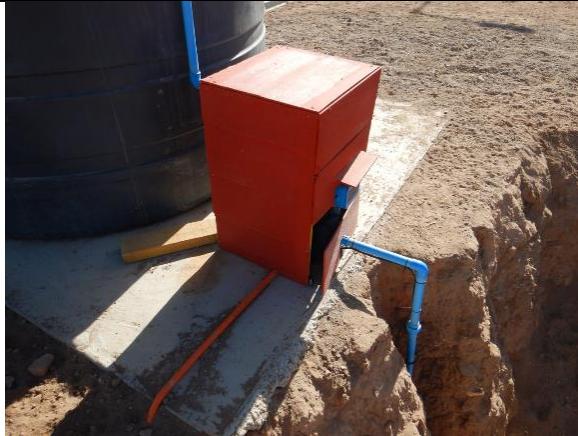
- c. Se acudió al estanque de acumulación de riles, constatándose que los pies de este y en el costado que da hacia la losa de hormigón, una bomba impulsora que estaba dentro de una caja de madera, que se encontraba conectado mediante un tubo pvc a una cámara del mismo material, encontrándose esta última enterrada en el suelo aproximadamente a unos 30 cms del nivel del suelo (fotografía 20).

- d. Por otra parte, el estanque de acumulación de aguas grises también tenía en su parte inferior, una bomba de impulsora la que se conectaba mediante una tubería de pvc a una cámara de pvc, por la parte superior de la misma (fotografía 21). Hacia el sureste de la cámara se constataron cuatro tapas de cámaras más, desde donde salía un tubo de pvc que salía de la primera y última cámara (fotografía 22). Según lo señalado por los funcionarios este sistema correspondía al sistema de tratamiento de aguas grises del proyecto.

Fotografía 20.	Fecha: 11-08-2023	Fotografía 21.	Fecha: 11-08-2023		
Coordenadas DATUM WGS84 HUSO 19S	Norte: 7.080.495 m	Descripción medio de prueba: Bomba impulsora (dentro de cajón de madera roja) y tuvo de pvc que se conecta a cámara del mismo material.			
Coordenadas DATUM WGS84 HUSO 19S	Norte: 7.080.483 m	Descripción medio de prueba: Bomba impulsora (dentro de cajón de madera roja) y tuvo de pvc correspondiente al estanque de aguas grises del proyecto.

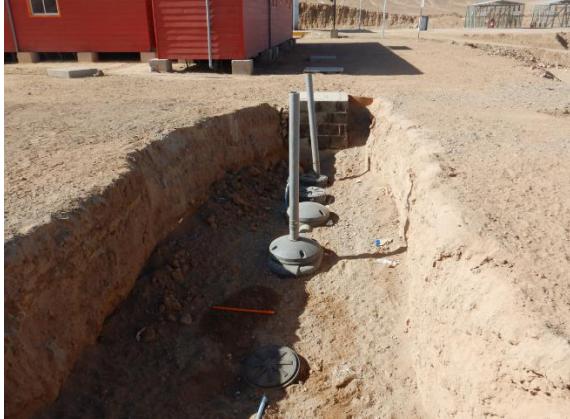
- e. En esta misma dirección se observaron tres cámaras de cemento que estaban ubicadas por detrás del edificio correspondiente a los servicios higiénicos y sector de duchas del proyecto. Se les consultó a los funcionarios si todos los sistemas de acumulación y manejo de riles contaba con las autorizaciones sectoriales, indicando estos que todos estaban aprobados por la SEREMI de Salud.

Fotografía 22.	Fecha: 11-08-2023				
Coordenadas UTM DATUM WGS84 HUSO 19J	Norte: 7.080.483 m	Este: 399.715 m			
Descripción del medio de prueba: Cámaras del sistema de manejo de aguas grises del proyecto.

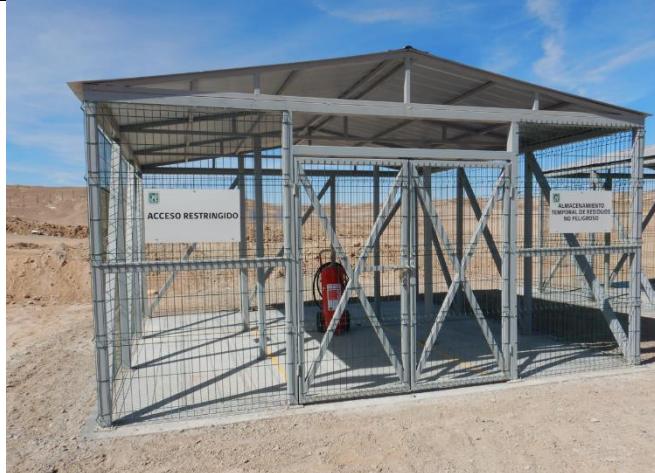
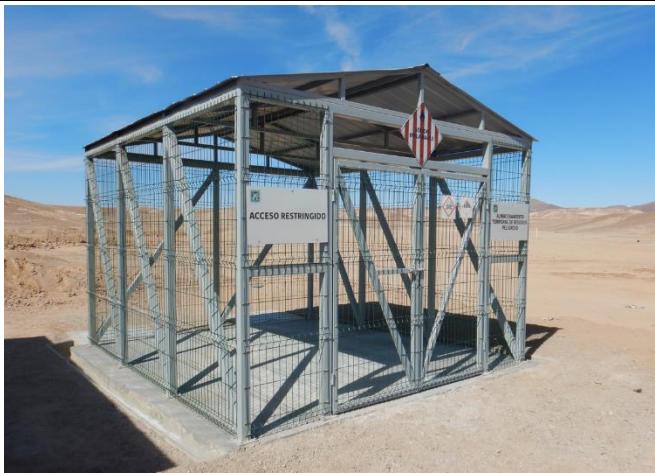
a. Durante la actividad de inspección del 11 de agosto de 2023, se acudió al área de acumulación temporal de residuos, lugar donde se constató la instalación de dos áreas. La primera de ellas corresponde a una caseta de estructura metálica destinada al almacenamiento temporal de residuos no peligrosos (Fotografía 23). Al interior de esta se constató un extintor para incendios, no obstante, esta área estaba sin uso. La otra área, corresponde a una caseta o celda, también de estructura metálica destinada al almacenamiento temporal de residuos peligrosos (Fotografía 24); esta a diferencia de la anterior, tenía en su parte exterior señalética en alusión a los tipos de residuos que se almacenarían en dicho lugar; tampoco se encontraba en uso. Ambas casetas o celdas se encontraban sobre una losa o radier de cemento.	
Examen de información:

Estos dos sitios, se encontraban comprometidos en la RCA N°106/2018, dando cumplimiento con las características establecidas para el fin señalado, con autorización del sitio de almacenamiento de residuos peligrosos por parte de la SEREMI de Salud.

Fotografía 23.	Fecha: 11-08-2023		Fotografía 24.
Coordenadas DATUM WGS84 HUSO 19S	Norte: 7.080.425 m	Este: 399.745 m	Coordenadas DATUM WGS84 HUSO 19S
Descripción medio de prueba: Caseta de almacenamiento temporal de residuos no peligrosos.		Descripción medio de prueba: Caseta de almacenamiento temporal de residuos peligrosos.

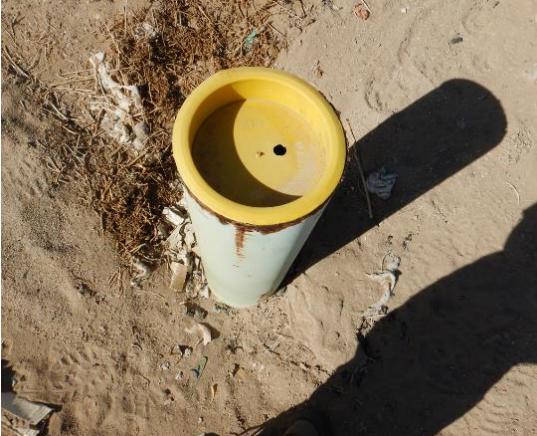
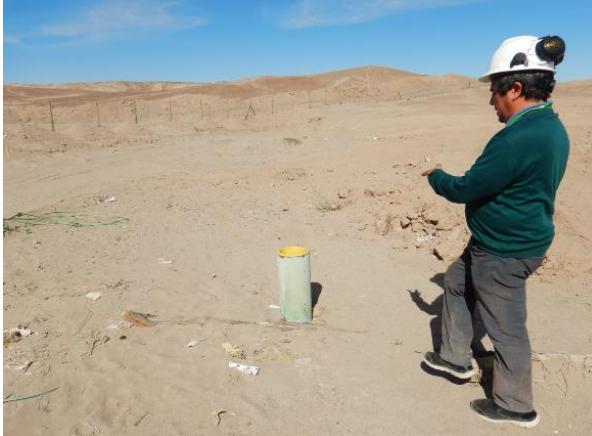
- e. Respecto de los dos pozos de control de aguas subterráneas, el pozo ubicado aguas abajo coincide con el lugar establecido en la RCA N°106/2018, no así con el pozo ubicado aguas arriba, el que según la RCA N°106/2018, se ubica casi 100 metros más al sureste que el observado en la actividad de inspección (Figura 4).

En conclusión es posible señalar que existen tres pozos de aguas subterráneas construidos y habilitados, uno aguas arriba, otro en camino a la zanja N°1 y uno agua abajo, siendo el primero y el último considerados en la RCA N°106/2018, para contrastar las mediciones mediante un análisis químico, además de compararlo con la línea base, y verificar si existe contaminación a las aguas subterráneas. En ambos pozos se constató la presencia de agua.

Fotografía 25.		Fotografía 26.	
Fecha: 11-08-2023		Fecha: 11-08-2023	
Coordenadas DATUM WGS84 HUSO 19S		Coordenadas DATUM WGS84 HUSO 19S	
Norte: 7.080.483 m Este: 399.715 m		Norte: 7.079.931 m Este: 399.778 m	
Descripción medio de prueba: Pozo de control de aguas subterráneas ubicado antes de llegar a la zanja N°1.		Descripción medio de prueba: Pozo de control de aguas subterráneas ubicado aguas arriba del proyecto.

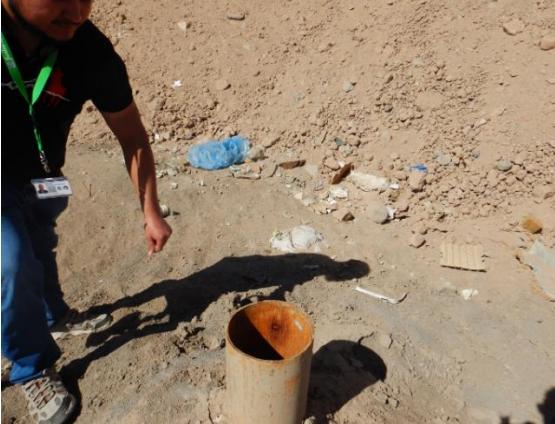
Fotografía 27.	Fecha: 11-08-2023	
Coordenadas DATUM WGS84 HUSO 19S	Norte: 7.080.693 m	Este: 399.529 m
Descripción medio de prueba: Pozo de control de aguas subterráneas ubicado aguas abajo del proyecto.

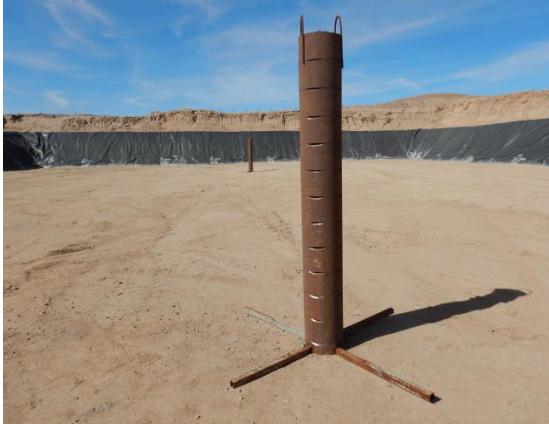
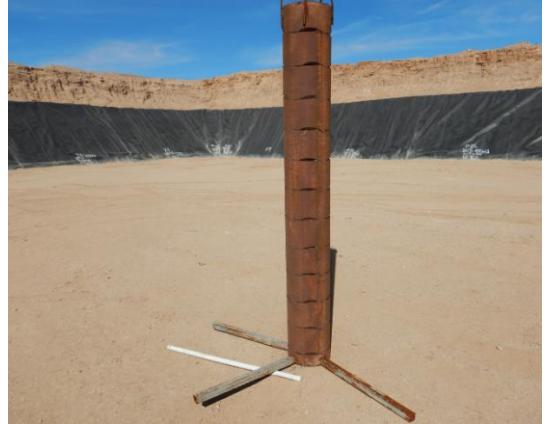
- a. Durante la actividad de inspección del 11 de agosto de 2023, al interior de la Zanja N°1 se observó una chimenea para el control del biogás que estaba en medio de la zanja (fotografía 28) y correspondía a la segunda chimenea de biogás de tres que se encontraban instaladas en el este lugar (Fotografía 13). La chimenea observada, era de material metálico con 12 ranuras por ambas caras que recorren en lo alto a esta estructura. Según lo informado por David Reyes (Técnico Dirección de Medio Ambiente), cada una de estas chimeneas irán aumentando su altura en la medida que la zanja se vaya cubriendo de residuos, de manera de continuar monitoreando el biogás que se desprenda de ellas.

- b. Luego se acudió a la chimenea que está más al sur de la zanja N°1, siendo de la misma materialidad de la chimenea ubicada en la zona central de la zanja (fotografía 29).

Fotografía 28.	Fecha: 11-08-2023	Fotografía 29.	Fecha: 11-08-2023
Coordenadas DATUM WGS84 HUSO 19S	Norte: 7.079.970 m	Coordenadas DATUM WGS84 HUSO 19S	Norte: 7.079.946 m
Descripción medio de prueba: Chimenea para biogás N°2 de la zanja N°1.	Este: 399.725 m	Este: 399.735 m	Descripción medio de prueba: Chimenea para biogás N°1 de la zanja N°1.

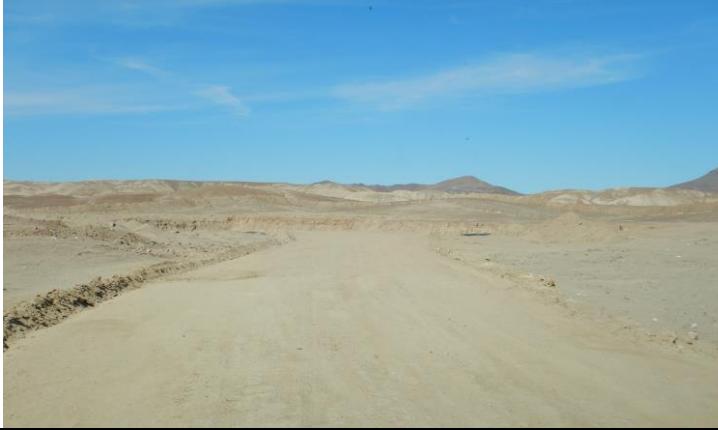
a. Durante la actividad de inspección del 11 de agosto de 2023, se constató un camino mediante el cual se accedía al portón de ingreso al relleno, correspondiente a un camino de tierra el que no se encontraba bischofitado al momento de la inspección, y sobre el cual no se evidenciaba humectación (fotografía 2). b. Se acudió a la zanja N°1 del relleno sanitario, y se constató que el camino interior que va hacia esta unidad es un camino de tierra que no está bischofitado (fotografía 30). c. Se indica que el camino interior que va hacia la plataforma de escombros corresponde a un camino de tierra que no está bischofitado. En conclusión, es posible señalar que el camino de acceso, el cual es de tierra, no se encontraba bischofitado ni humectado.

Fotografía 30.	Fecha: 11-08-2023	
Coordenadas DATUM WGS84 HUSO 19S	Norte: 7.080.175 m	Este: 399.684 m
Descripción medio de prueba: Camino interior hacia zanja N°1 que no se encontraba bischofitado.

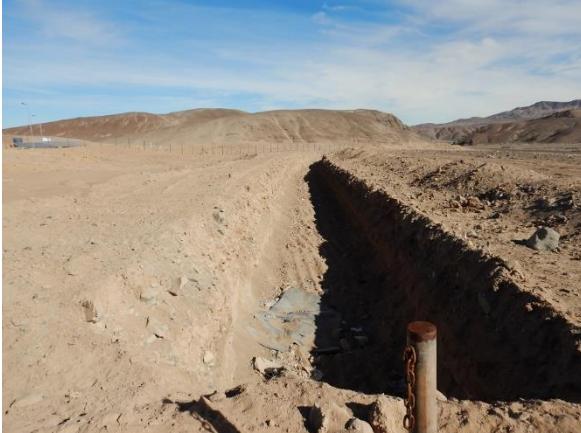
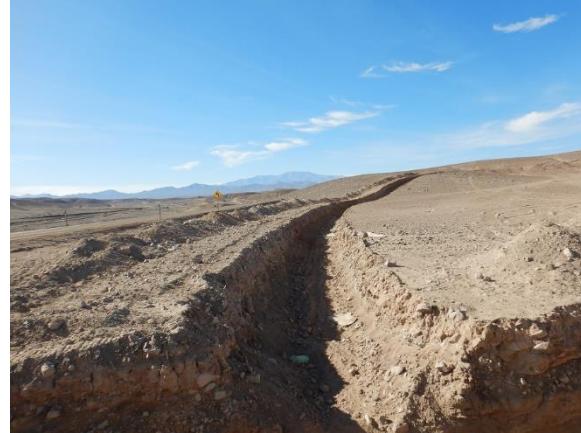
- a. Durante la actividad de inspección del 11 de agosto de 2023, al ingresar por el acceso principal, se observó lo que sería el canal de aguas lluvias, el cual está construido sobre suelo de tierra (Fotografías 31 y 32).

Fotografía 31.	Fecha: 11-08-2023	Fotografía 32.	Fecha: 11-08-2023
Coordenadas DATUM WGS84 HUSO 19S	Norte: 7.080.519 m	Este: 399.836 m	Coordenadas DATUM WGS84 HUSO 19S
Descripción medio de prueba: Canal de evacuación de aguas lluvias.		Descripción medio de prueba: Canal de evacuación de aguas lluvias.
