## INFORME TÉCNICO DE FISCALIZACIÓN AMBIENTAL

### CAP PROSPECCIÓN PLEITO

**DFZ-2023-2100-III-RCA**

**NOVIEMBRE, 2023**

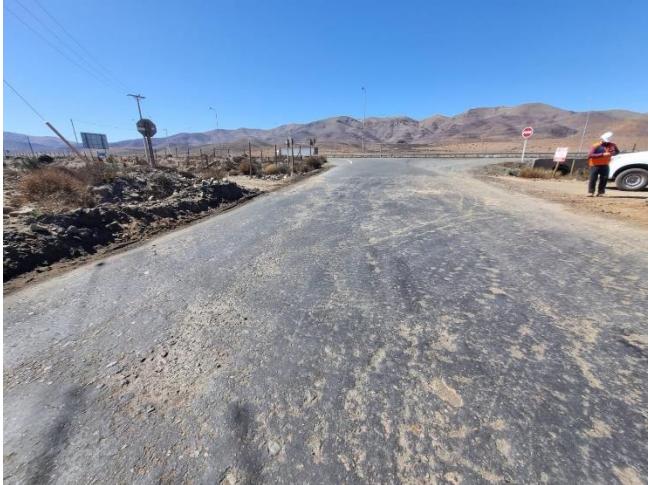
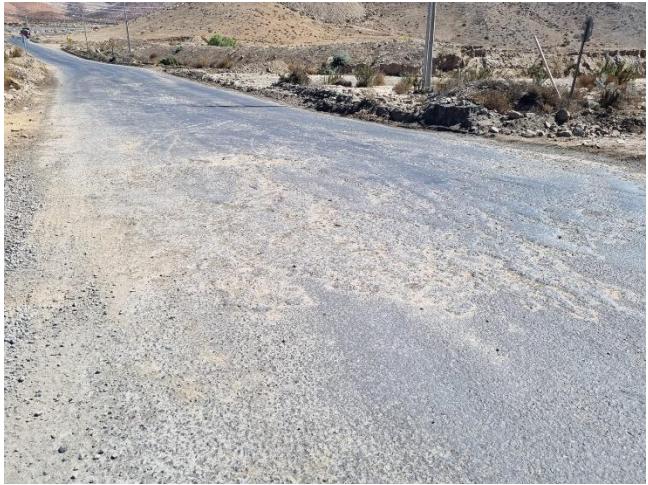
- En la coordenada UTM Datum WGS 84 E: 302.316 y N: 6.760.605, correspondiente al km 0,00 de la ruta C-544 (intersección ruta 5 con la Ruta C-544), se constató en terreno perdida de material granular en la carpeta de rodado con bischofita, generado baches en el lugar (fotografías 1 y 2).
- De acuerdo a lo informado por el Sr. Víctor Araya – Jefe de Gestión de Riesgos, “...se está a la espera de que pase el periodo de lloviznas que se da hasta el presente mes de agosto, a mediados del mes de septiembre se iniciaran trabajos de conservación en la Ruta C-544 desde el km 0 hasta el acceso del Proyecto Distrito Pleito...”

<b>Fotografía 1.</b>	<b>Fecha:</b> 29.08.2023	<b>Fotografía 2.</b>	<b>Fecha:</b> 29.08.2023
Coordenadas UTM DATUM WGS84 HUSO 19 S	Coordenada Norte: 6.760.605 m	Coordenada Este: 302.316 m	
<b>Descripción del medio de prueba:</b> En el km 0,00 de la ruta C-544 (intersección ruta 5 con la Ruta C-544), se constató en terreno perdida de material granular en la carpeta de rodado con bischofita, generado baches en el lugar.

- En la reunión de cierre se incorpora el responsable de la Unidad Fiscalizable, el Sr. Ranulfo Rand Contreras - Superintendente Operación Distrito Pleito quien confirma que trimestralmente la Compañía Minera del Pacífico realiza la reparación de los baches a la Ruta C-544, “...subsanando eventos que se generan de manera puntual...”.

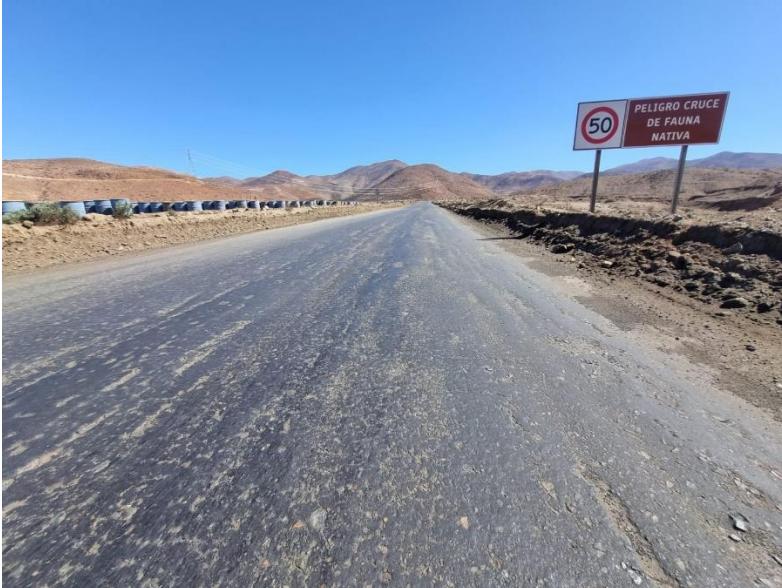
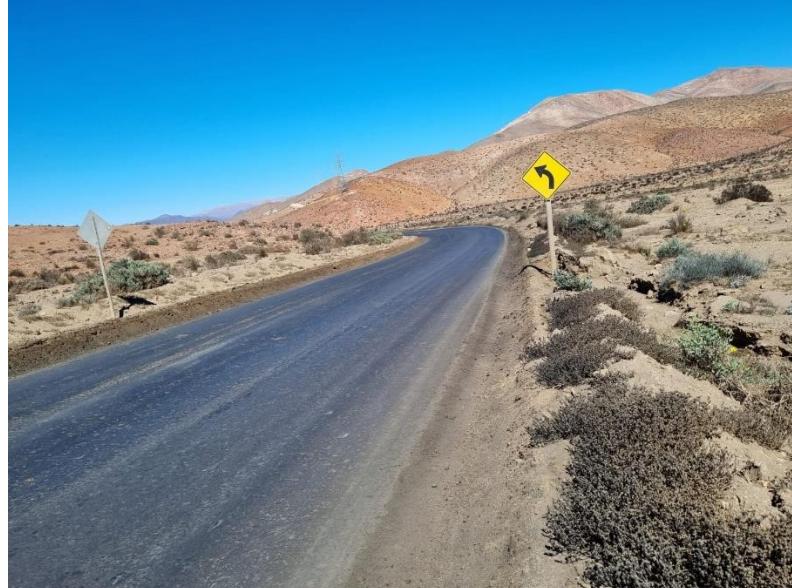
- En la coordenada UTM Datum WGS 84 E: 301.922 y N: 6.760.698 lado derecho de la ruta C-544, la implementación de una señal informativa que indica “peligro cruce de fauna nativa”, la cual que incluye una restricción de velocidad de 50 km/hora (fotografía 3). Además, en este sector se evidencia perdida de material granular en la carpeta de rodado con bischofita.

- Recorriendo la ruta C-544, en la coordenada UTM WGS 84 E: 301.443 y N: 6.761.198 se evidenció la instalación de dos señales de advertencia que indica curva a la izquierda, una al lado derecho e izquierda de la ruta C-544. Además, se observa la carpeta de rodado con bischofita (fotografía 4).

<b>Fotografía 3.</b>	Fecha: 29.08.2023		<b>Fotografía 4.</b>	Fecha: 29.08.2023	
Coordenadas UTM DATUM WGS84 HUSO 19 S	Coordenada Norte: 6.760.698 m	Coordenada Este: 301.992 m	Coordenadas UTM DATUM WGS84 HUSO 19 S	Coordenada Norte: 6.671.198 m	Coordenada Este: 301.443 m
<b>Descripción del medio de prueba:</b> En la coordenada UTM Datum WGS 84 E: 301.922 y N: 6.760.698 lado derecho de la ruta C-544, la implementación de una señal informativa que indica "peligro cruce de fauna nativa", la cual que incluye una restricción de velocidad de 50 km/hora. Además, en este sector se evidencia perdida de material granular en la carpeta de rodado con bischofita.			<b>Descripción del medio de prueba:</b> Se evidencia la instalación de dos señales de advertencia que indica curva a la izquierda, una al lado derecho e izquierdo de la ruta C-544. Además, se observa la carpeta de rodado con bischofita.

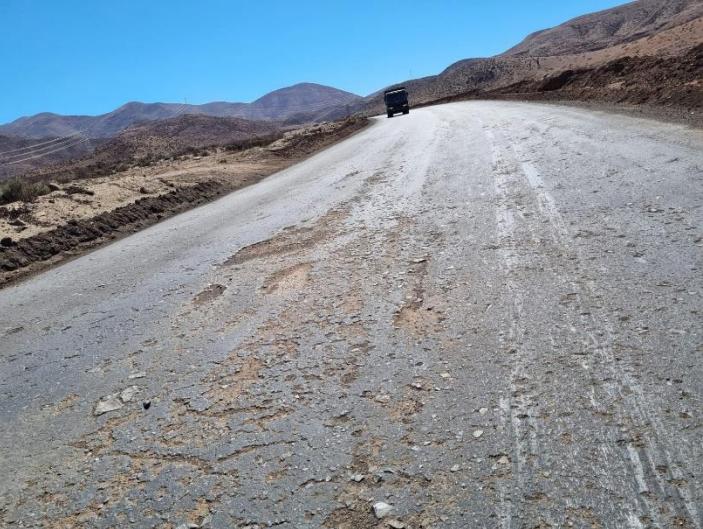
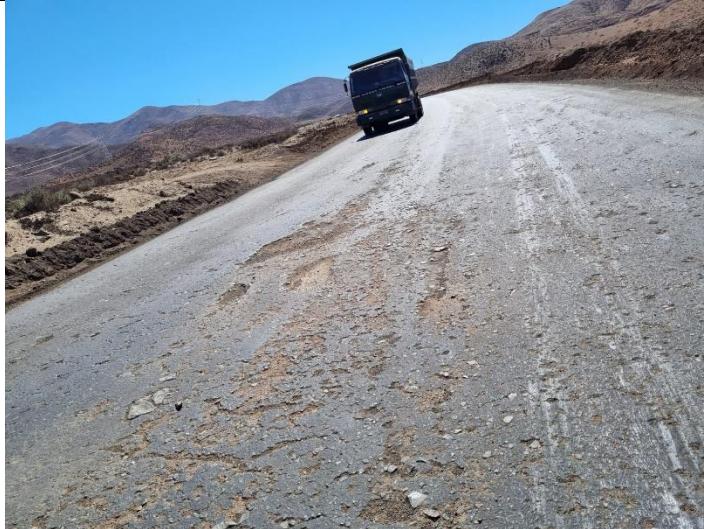
- En la coordenada UTM Datum WGS 84 E: 301.471 y N: 6.761.274, se constató perdida de material granular en la carpeta de rodado con bischofita, generado baches en el lugar (fotografías 5 y 6).

<b>Fotografía 5.</b>	<b>Fecha:</b> 29.08.2023	<b>Fotografía 6.</b>	<b>Fecha:</b> 29.08.2023
<b>Coordenadas UTM DATUM WGS84 HUSO 19 S</b>	<b>Coordenada Norte:</b> 6.760.605 m	<b>Coordenada Este:</b> 301.471 m	
<b>Descripción del medio de prueba:</b> Se constató perdida de material granular en la carpeta de rodado con bischofita, generado baches en el lugar.

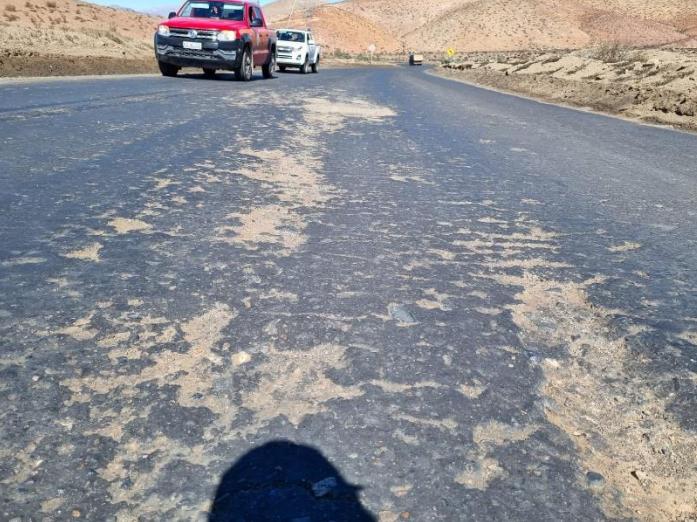
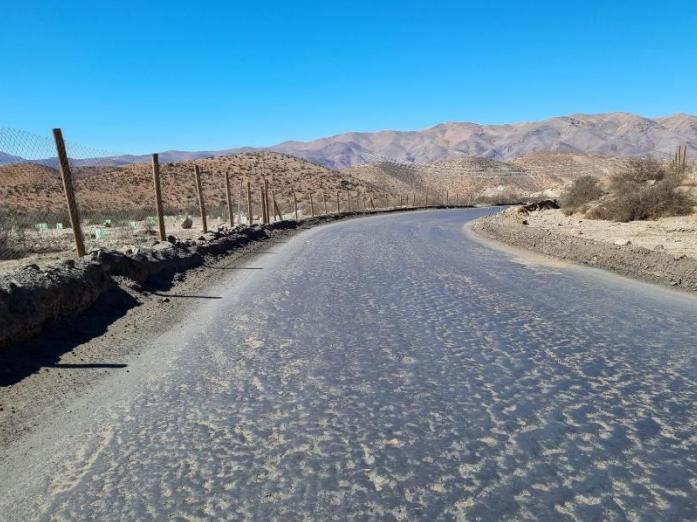
- En la coordenada UTM Datum WGS 84 E: 300.547 y N: 6.762.926, se constató perdida de material granular en la carpeta de rodado con bischofita, generado baches en el lugar (fotografías 7 y 8).

<b>Fotografía 7.</b>	<b>Fecha:</b> 29.08.2023	<b>Fotografía 8.</b>	<b>Fecha:</b> 29.08.2023
Coordenadas UTM DATUM WGS84 HUSO 19 S	Coordenada Norte: 6.672.926 m	Coordenada Este: 300.547 m	
<b>Descripción del medio de prueba:</b> Se constató perdida de material granular en la carpeta de rodado con bischofita, generado baches en el lugar.

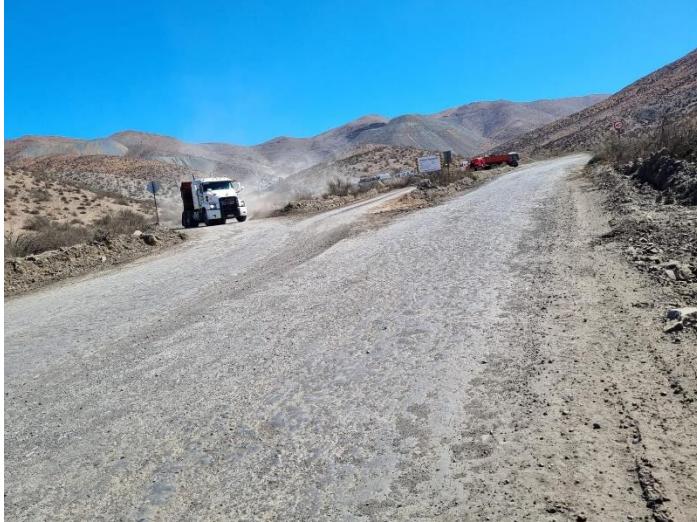
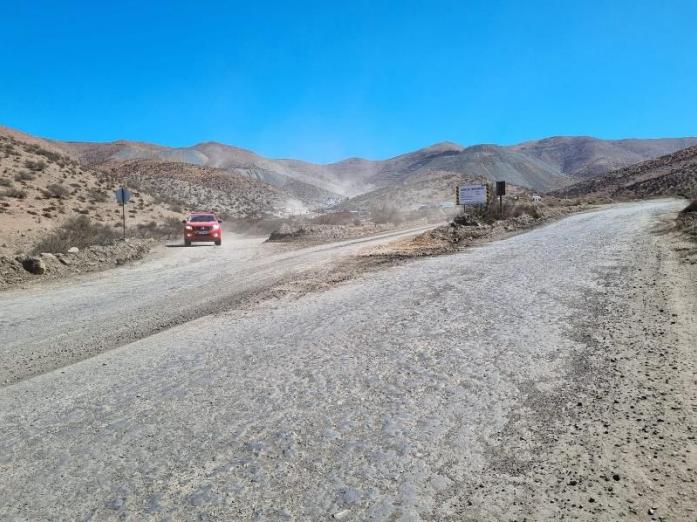
- En la coordenada UTM Datum WGS 84 E: 299.540 y N: 6.763.352 correspondiente al acceso del proyecto, se verificó el funcionamiento de la intersección que corresponde a tres caminos donde uno de ellos corresponde a la ruta C-544; cuyo funcionamiento es el siguiente; los camiones ingresan por la ruta C-544, los vehículos livianos por el segundo camino, y el tercero es utilizado para la salida de todos los camiones y vehículos livianos (fotografías 9 y 10).

<b>Fotografía 9.</b>	Fecha: 29.08.2023	<b>Fotografía 10.</b>	Fecha: 29.08.2023
Coordenadas UTM DATUM WGS84 HUSO 19 S	Coordenada Norte: 6.673.352 m	Coordenada Este: 299.540 m	
<p><b>Descripción del medio de prueba:</b> En el acceso del proyecto, se verificó el funcionamiento de la intersección que corresponde a tres caminos donde uno de ellos corresponde a la ruta C-544; cuyo funcionamiento es el siguiente; los camiones ingresan por la ruta C-544, los vehículos livianos por el segundo camino, y el tercero es utilizado para la salida de todos los camiones y vehículos livianos.</p>

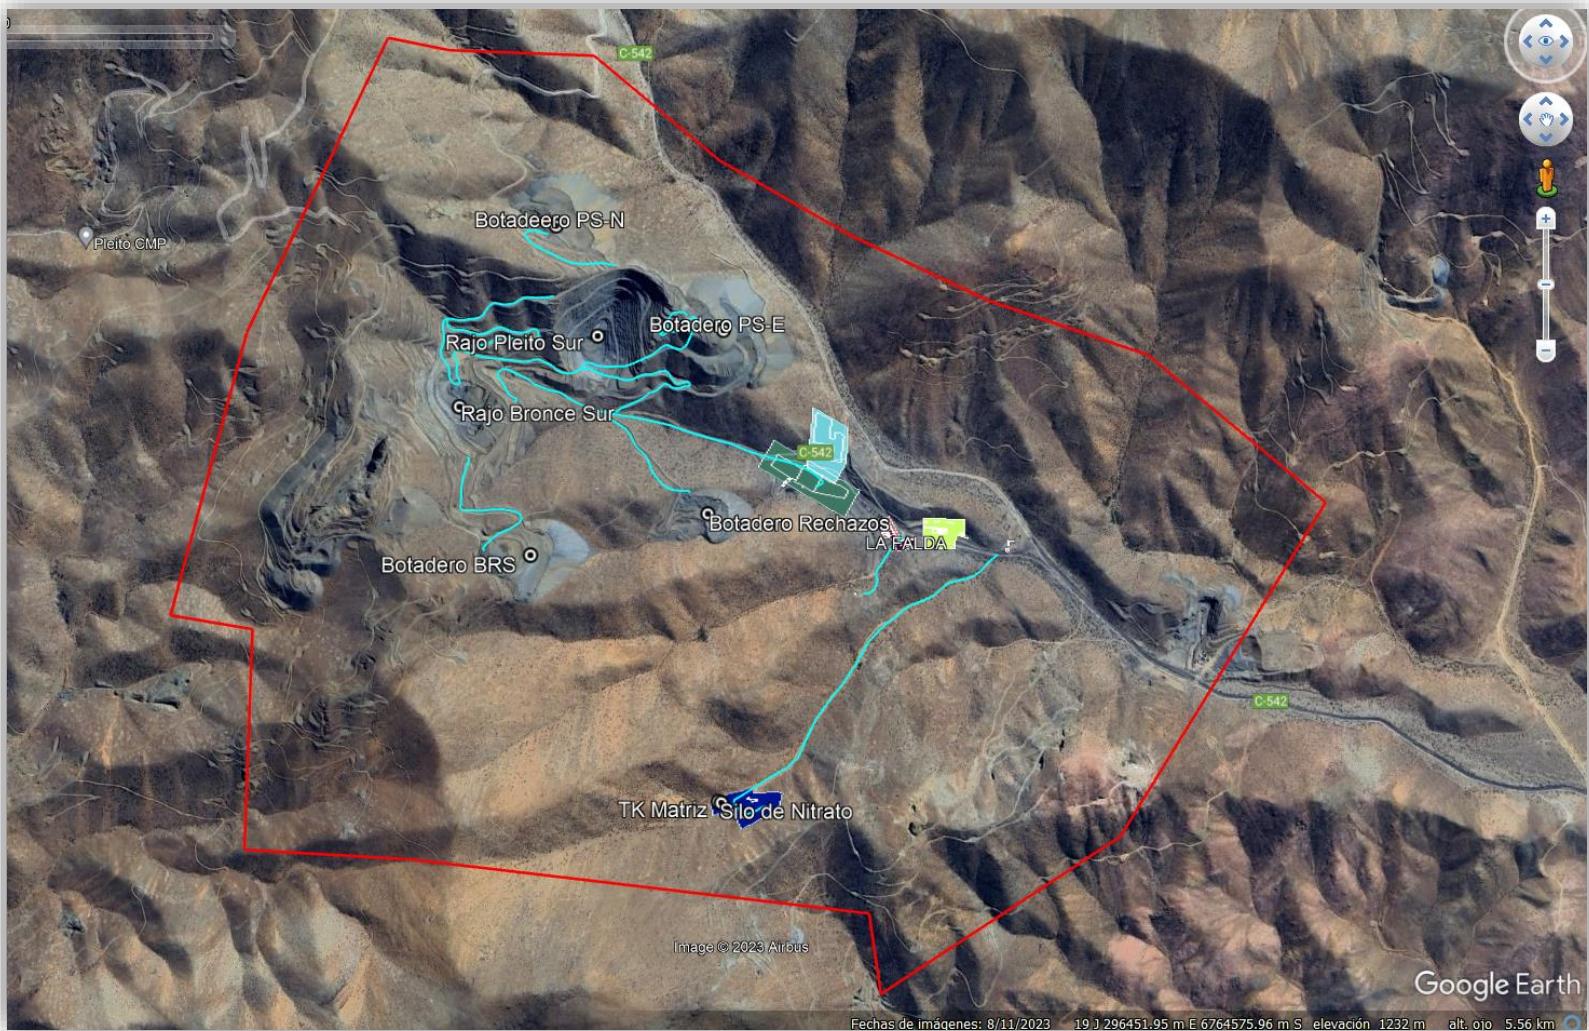
Registro 1.

Respecto de esta solicitud, Vialidad no entrega un análisis de la información solicitada durante la inspección, no obstante, esta Superintendencia revisó los documentos presentados por el titular, observándose que presenta el layout del proyecto minero con una descripción de cada una de las áreas que lo componen, detallándose once caminos internos que unen cada una de estas áreas (ver registro N°1). De la información analizada, esta Superintendencia no tiene observaciones.

Descripción del medio de prueba: Layout presentado por el titular mediante el cual se describen las distintas áreas del proyecto y sus respectivos caminos internos (líneas celestes).

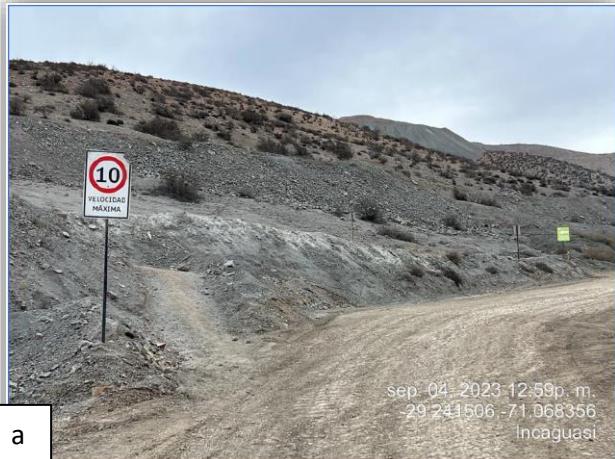
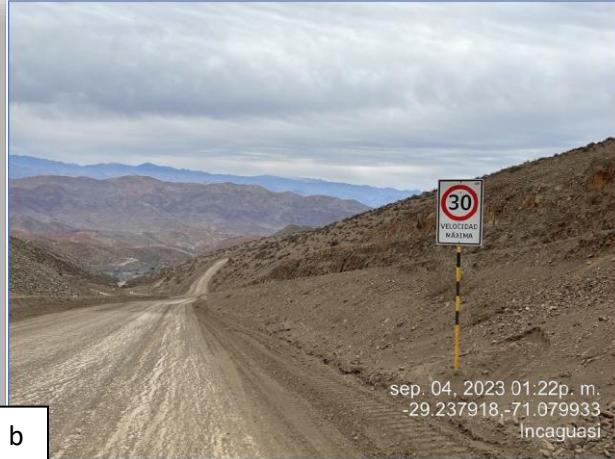
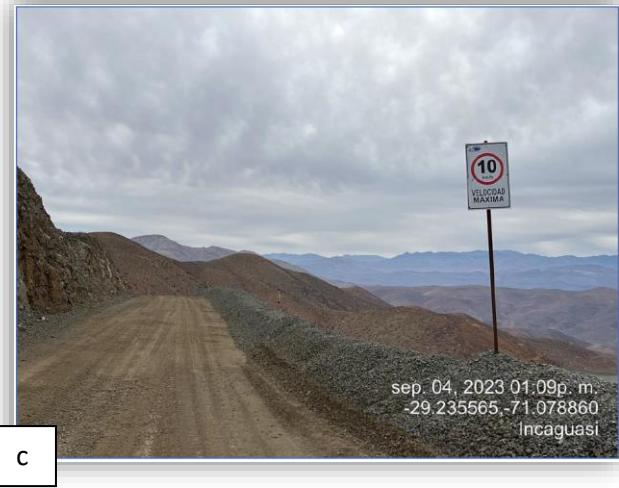
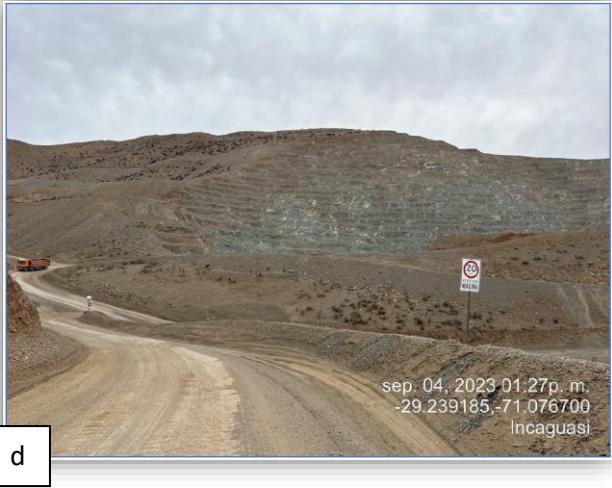
**Registro 2.**

El titular presenta once registros fotográficos que dan cuenta de la instalación de señalética en distintos puntos asociados a caminos que conectan las distintas áreas del proyecto, algunos de los cuales se presentan en el registro N°2. Al respecto esta Superintendencia no tiene observaciones al respecto.

**Descripción del medio de prueba:** Registros fotográficos presentados por el titular mediante los cuales presenta la instalación de señalética de tránsito, velocidades máximas, en distintos caminos interiores, a saber: a) camino sector talleres; b) rampa bronce dirección PB; c) botadero norte; d) camino botadero dirección rampla Pleito.
