INFORME TÉCNICO DE FISCALIZACIÓN AMBIENTAL

CES NAVARRO SECTOR 2 (RNA 120216)

DFZ-2023-908-XII-RCA

NOVIEMBRE 2023

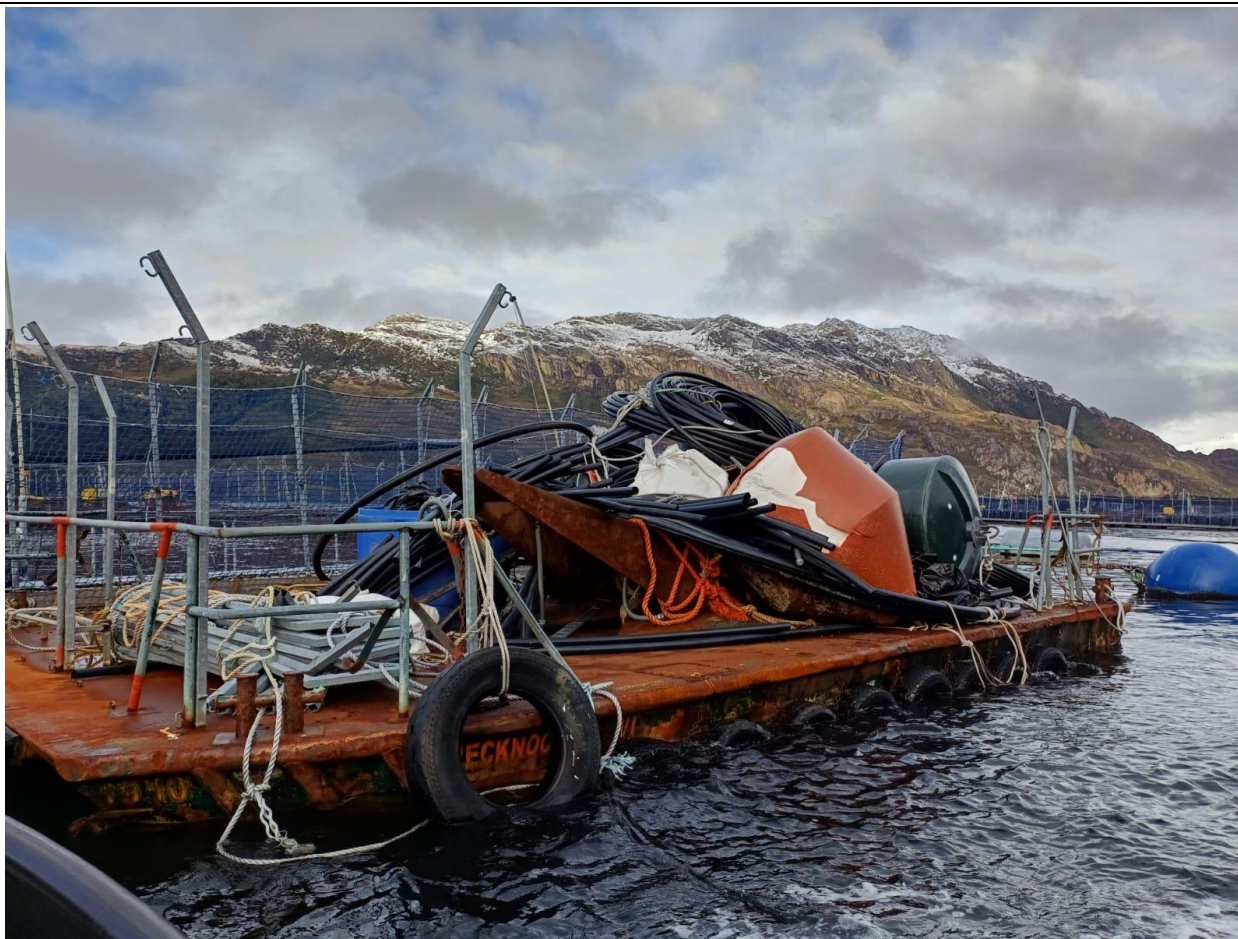
Fotografía 1.

- Al costado suroeste del módulo 100 se encuentra la plataforma de materiales Brecknock VI con materiales en desuso generados luego de la mantención, cambio y reposición de distintas estructuras del centro de cultivo, destacándose 2 anclas de fondeo, 4 boyas plásticas de 3.000L, mangueras plásticas de Alta Densidad (HDPE) utilizadas en el sistema de alimentación, postes de fierro galvanizado del cierre perimetral, restos de pallets de madera, rollos de cabos nuevos (16), cabos de fondeo y 1 bins sin tapa con restos plásticos menores.

Descripción del medio de prueba: Vista general plataforma de materiales Brecknock VI con materiales en desuso generados luego de la mantención, cambio y reposición de distintas estructuras del centro de cultivo.

- De acuerdo a lo indicado por el encargado de centro, José Aguirre, estos materiales serían retirados del centro por parte de Salmones Aysén en el transcurso de la semana posterior a esta inspección, realizando primero el retiro de los residuos, materiales y equipos en desuso para luego realizar el retiro de la plataforma mediante remolque por otra embarcación.

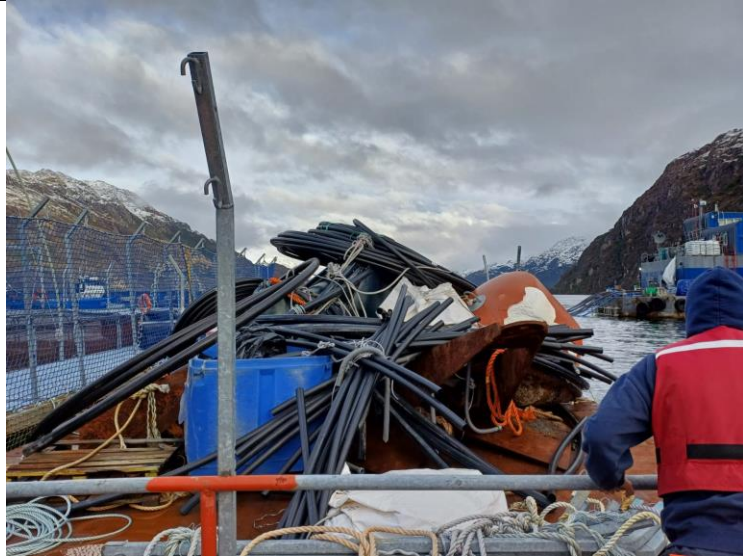
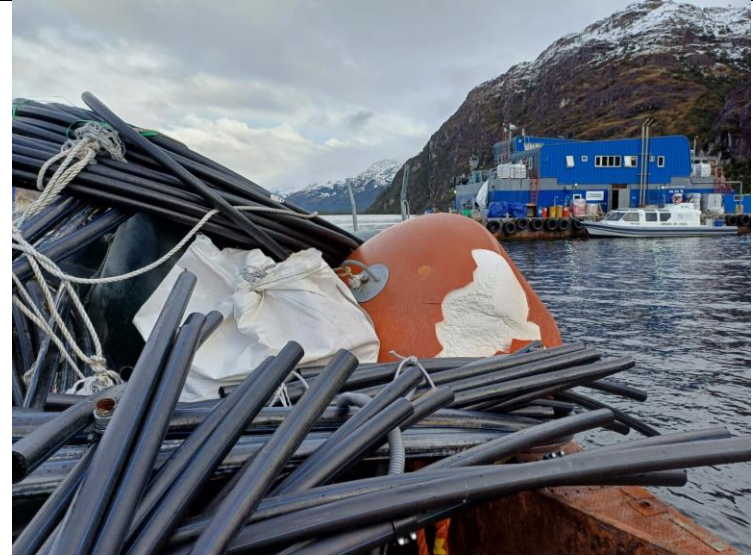
Fotografía 2.		Fecha: 24/05/2023		Fotografía 3.		Fecha: 24/05/2023	
Coordenadas UTM DATUM WGS84 HUSO 18		Norte: 4.143.120	Este: 657.534	Coordenadas DATUM WGS84 HUSO 18		Norte: 4.143.120	Este: 657.534
Descripción del medio de prueba: Plataforma de materiales Brecknock VI con materiales en desuso generados luego de la mantención, cambio y reposición de distintas estructuras del centro de cultivo.				Descripción del medio de prueba: Plataforma de materiales Brecknock VI con materiales en desuso generados luego de la mantención, cambio y reposición de distintas estructuras del centro de cultivo.

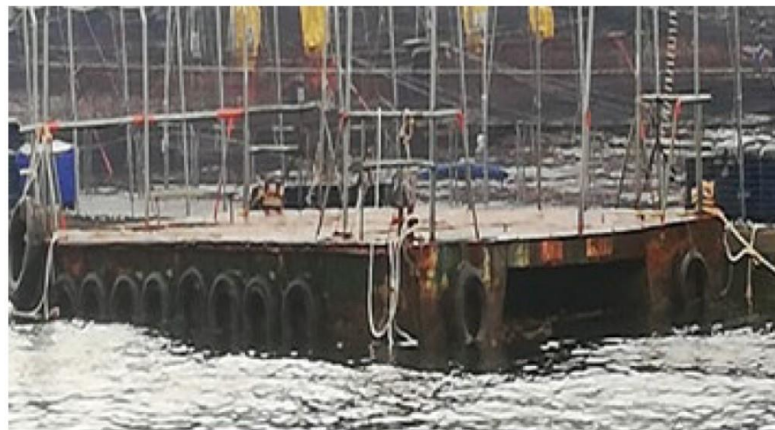
Imagen 1.

- Conforme con lo anterior, se advierte que la plataforma (de base rectangular) de almacenamiento de materiales en desuso generados en el centro de cultivo, contenía sobre su explanada diversos residuos que superaban el 60% (aproximadamente) de su capacidad de almacenamiento, además, se constató que dicha estructura no presentaba un cierre perimetral completo (**ver Fotografías 1, 2 y 3**). Lo anterior, permite advertir una situación de riesgo por eventual caída de materiales (residuos) al mar, situación que cobra especial relevancia debido a que el centro de cultivo se encuentra dentro de la Reserva Nacional Kawésqar. Sin embargo, mediante carta N° CO.53/23 de fecha 30 de junio de 2023 remitida por el titular en respuesta al requerimiento realizado en el Acta de Inspección Ambiental de fecha 24 de mayo de 2023, el titular indica que durante la actividad de fiscalización el centro de cultivo se encontraba en fase de apertura y que en ese momento existía gran cantidad de materiales de mantención, cambio y reposición, muchos de los cuales se mantenían acopiados en la "Plataforma de materiales Brecknock VI", no obstante aquello, todos estos materiales fueron retirados del centro y se presentan 2 guías de despacho electrónicas, N° 79035 y 79036, ambas del 21 de junio de 2023, las cuales dan cuenta del retiro y traslado de los residuos acopiados en Plataforma Brecknock VI con destino a bodega de Nova Austral (**ver Imágenes 1, 2 y 3**).

Descripción del medio de prueba: Imagen extraída de carta N° CO.53/23 de fecha 30 de junio de 2023 remitida por el titular, donde se observa la Plataforma de materiales Brecknock VI sin materiales en desuso sobre su cubierta.

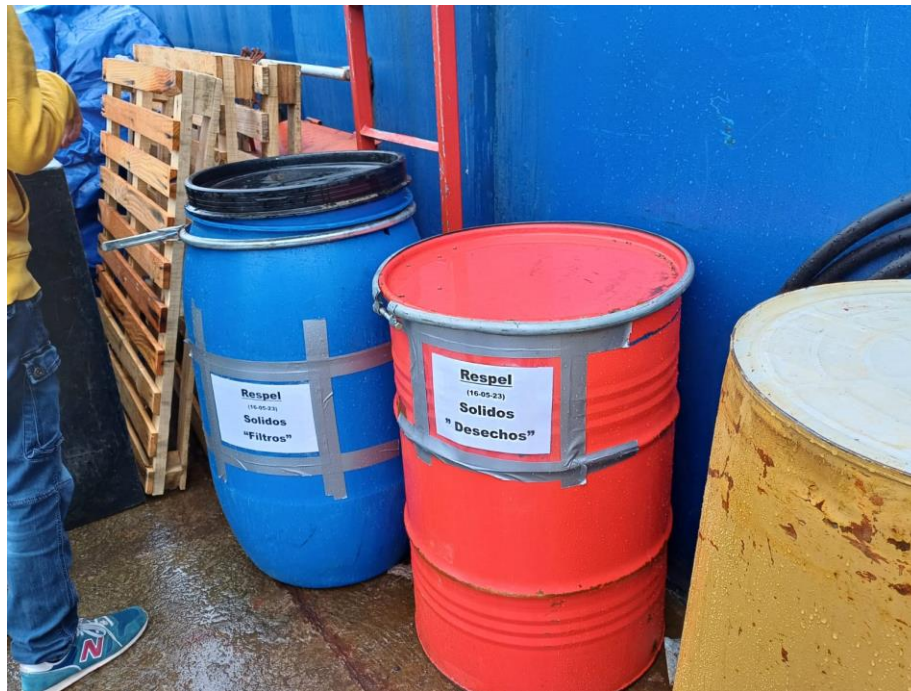
Fotografía 4.

- a) Durante las actividades de inspección, se constató lo siguiente:
- El almacenamiento de residuos peligrosos se realiza en uno de los costados del pontón alimentador, utilizando para ello contenedores herméticos los que estaban a la intemperie, sin un espacio delimitado ni un pretil de contención e identificados sólo con un papel plastificado especificando lo que tenía en su interior. Existían dos barriles de 200L metálicos utilizados para el acopio de Respel Sólidos y Paños, ambos con tapa y suncho, y otro barril de 200L Plásticos (con tapa) para el acopio de Respel Sólidos “Filtros” (**ver Fotografía 4**). Estos 3 barriles mostraban la fecha 16-05-2023 como inicio de llenado. Adicionalmente se encontraban otros dos barriles de 200L vacíos para el acopio de aceites generados en las mantenciones de los motores del centro de cultivo.

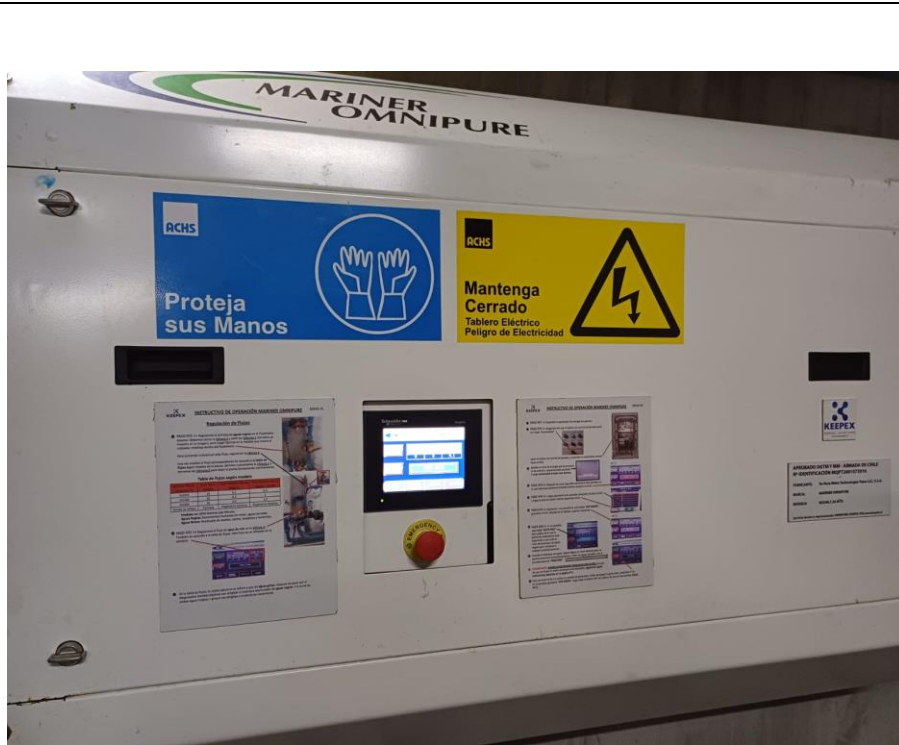
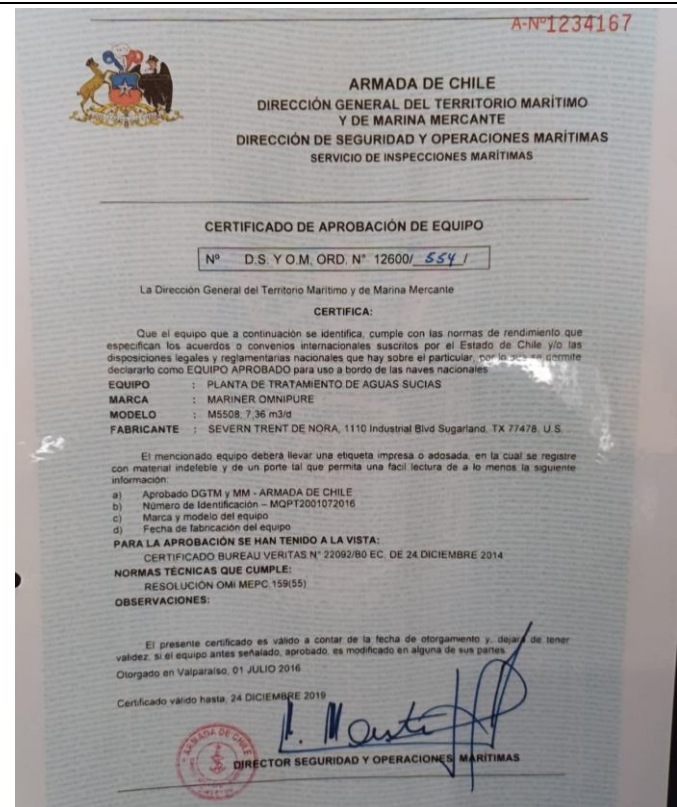
Fotografía 5.	Fecha: 24/05/2023		Fotografía 6.	Fecha: 24/05/2023	
Coordenadas UTM DATUM WGS84 HUSO 18	Norte: 4.143.109	Este: 657.473	Coordenadas DATUM WGS84 HUSO	Norte: NA	Este: NA
Descripción del medio de prueba: Vista general de la planta de tratamiento de aguas servidas marca "Marine Omnipure" instalada en el pontón del centro de cultivo.			Descripción del medio de prueba: certificado de aprobación del equipo D.S. Y O.M. N° ORD. N° 12600/554 que otorga la Dirección General del Territorio Marítimo y de Marina Mercante, al momento de la inspección ambiental se encontraba vencido desde el 24 de diciembre de 2019.

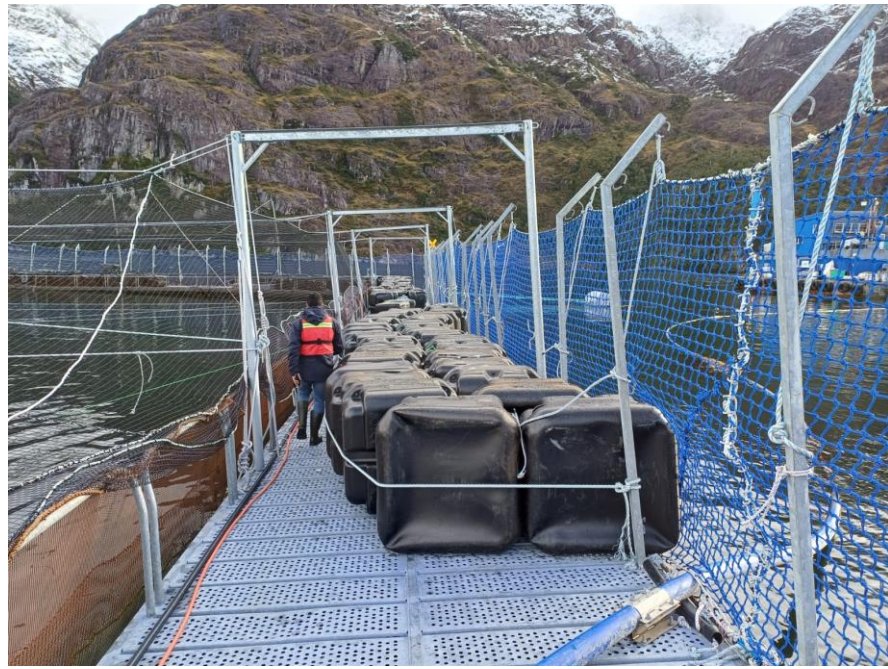
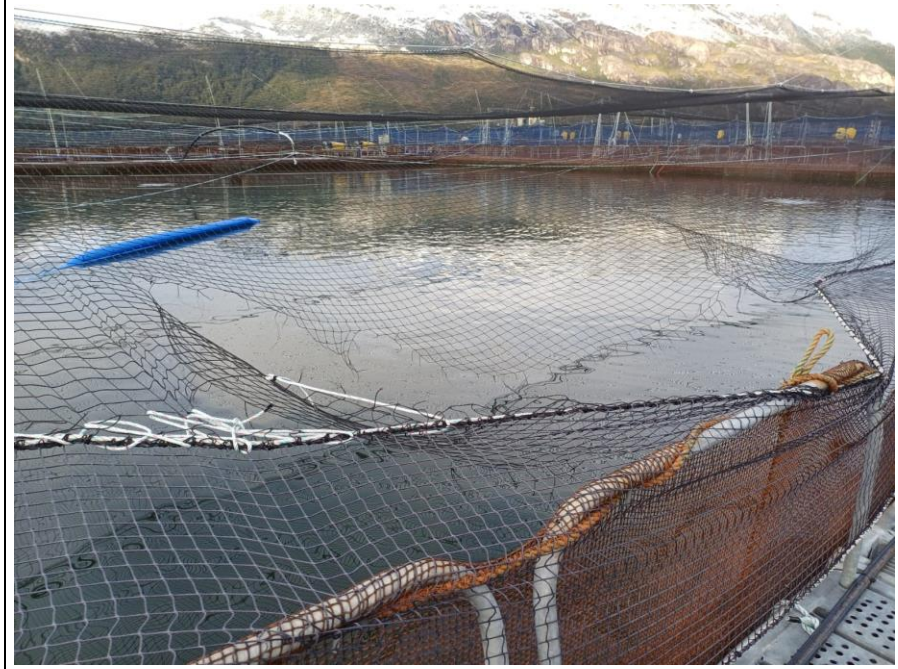
Fotografía 7.		Fecha: 24/05/2023		Fotografía 8.		Fecha: 24/05/2023	
Coordenadas UTM DATUM WGS84 HUSO 18		Norte: 4.142.997	Este: 657.557	Coordenadas DATUM WGS84 HUSO 18		Norte: 4.142.997	Este: 657.557
Descripción del medio de prueba: flotadores plásticos sobre los pasillos de los módulos para recambio de los ya existentes.				Descripción del medio de prueba: Redes pajareras de las unidades de cultivo con grandes agujeros, las que, de acuerdo con lo indicado por el encargado de centro, eran las zonas por donde habían ingresado diversos ejemplares de lobo común a las unidades de cultivo.

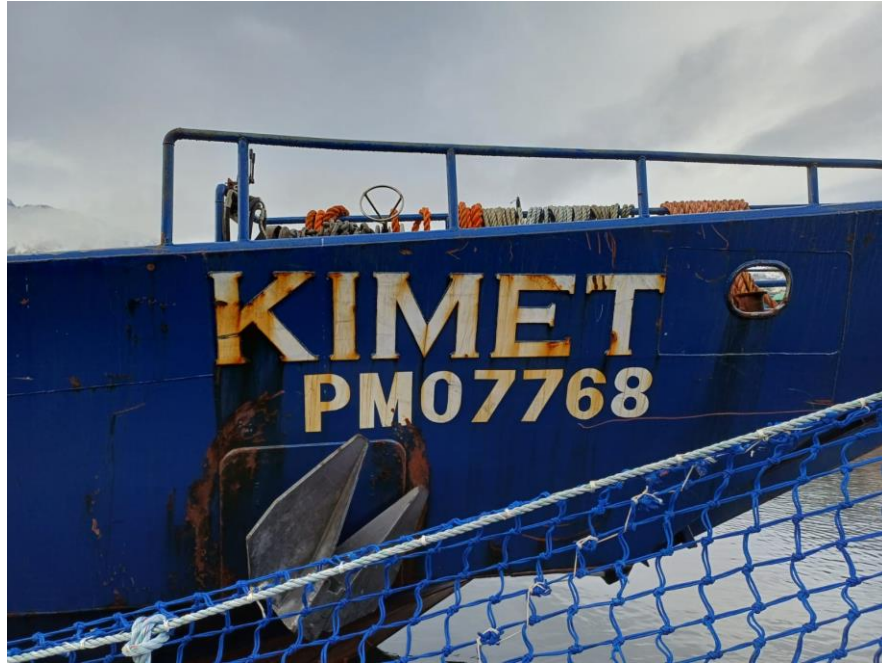
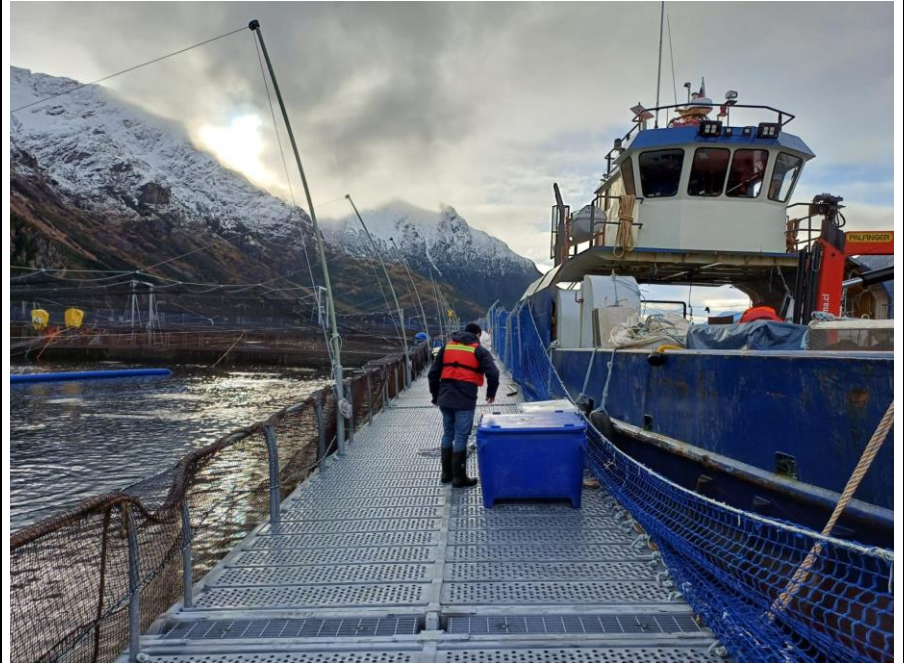
Fotografía 9.		Fecha: 24/05/2023		Fotografía 10.		Fecha: 24/05/2023	
Coordenadas UTM DATUM WGS84 HUSO 18		Norte: 4.142.908	Este: 657.502	Coordenadas DATUM WGS84 HUSO 18		Norte: 4.142.908	Este: 657.502
Descripción del medio de prueba: Barcaza Kimet (CA 8618) realizando labores de instalación de tensores para el correcto funcionamiento de las redes loberas.				Descripción del medio de prueba: Barcaza Kimet (CA 8618) realizando labores de instalación de tensores para el correcto funcionamiento de las redes loberas.

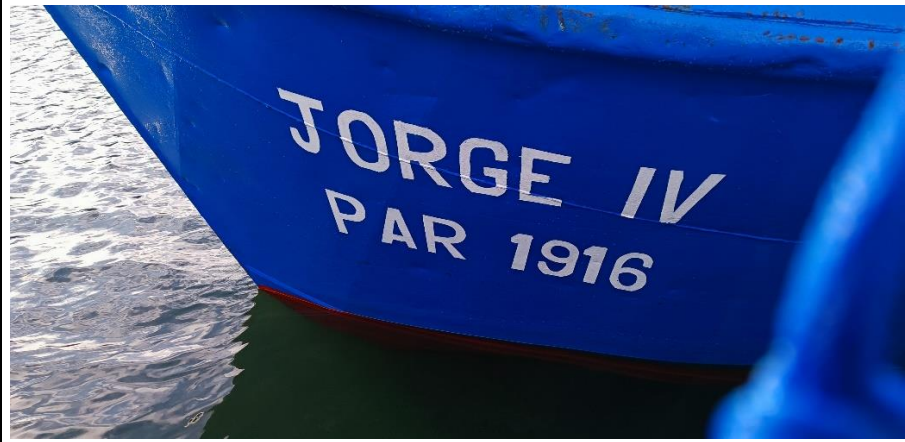
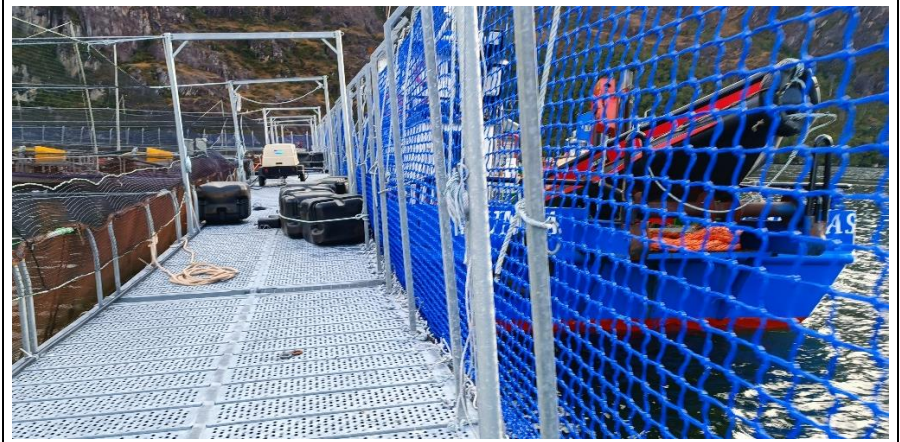
Fotografía 11.		Fecha: 24/05/2023		Fotografía 12.		Fecha: 24/05/2023	
Coordenadas UTM DATUM WGS84 HUSO 18		Norte: 4.143.221	Este: 657.674	Coordenadas DATUM WGS84 HUSO 18		Norte: 4.143.221	Este: 657.674
Descripción del medio de prueba: Registro de la embarcación Jorge IV (CB 8417) realizando instalación y recambio de flotadores en los módulos de cultivo.				Descripción del medio de prueba: Registro de la embarcación Jorge IV (CB 8417) realizando instalación y recambio de flotadores en los módulos de cultivo.

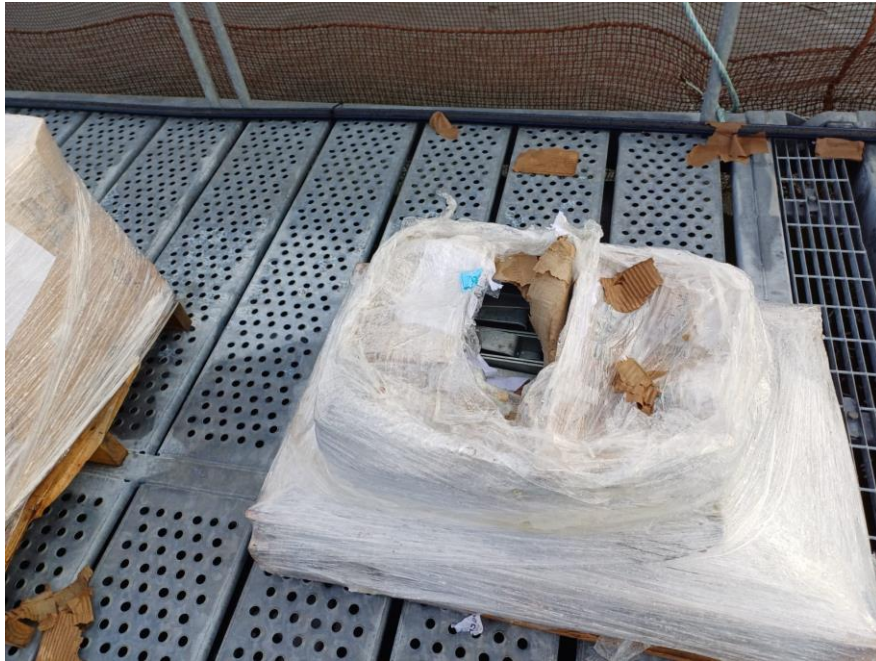
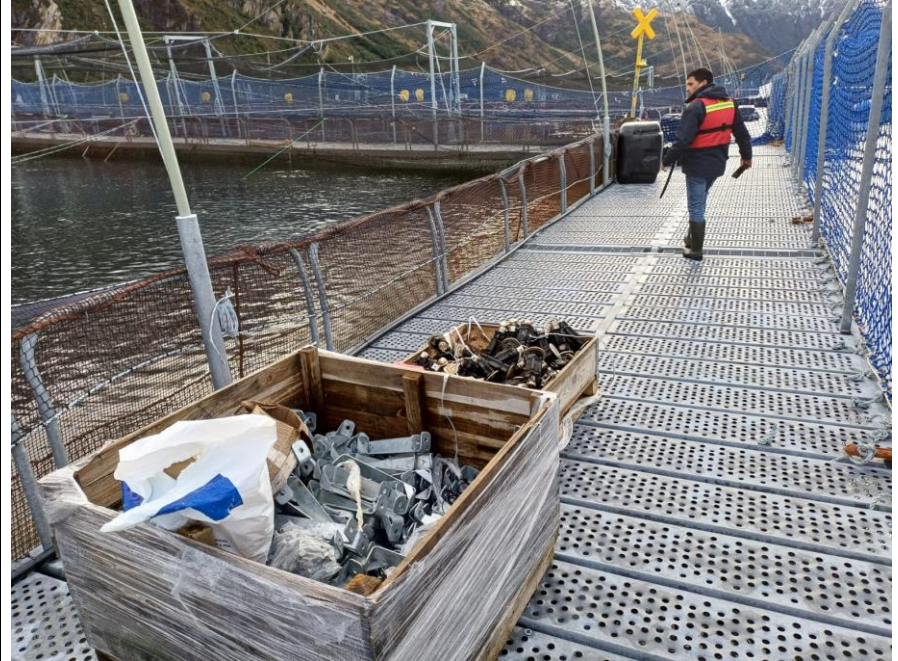
Fotografía 13.		Fecha: 24/05/2023		Fotografía 14.		Fecha: 24/05/2023	
Coordenadas UTM DATUM WGS84 HUSO 18		Norte: 4.142.945	Este: 657.525	Coordenadas DATUM WGS84 HUSO 18		Norte: 4.142.945	Este: 657.525
Descripción del medio de prueba: Vista general de embalaje que, al momento de la inspección, se encontraban almacenado en pasillo de los módulos de cultivo. En su interior contenía corchetes nuevos para recambio, los que son utilizados en los flotadores que se instalan en las estructuras que conforman los módulos.				Descripción del medio de prueba: Vista general de embalajes que, al momento de la inspección, se encontraban almacenados en pasillo de los módulos de cultivo. Es posible identificar en la fotografía, una cantidad indeterminada de corchetes que son utilizados en los flotadores de los módulos y pasadores utilizados en el sistema articulado de los módulos.

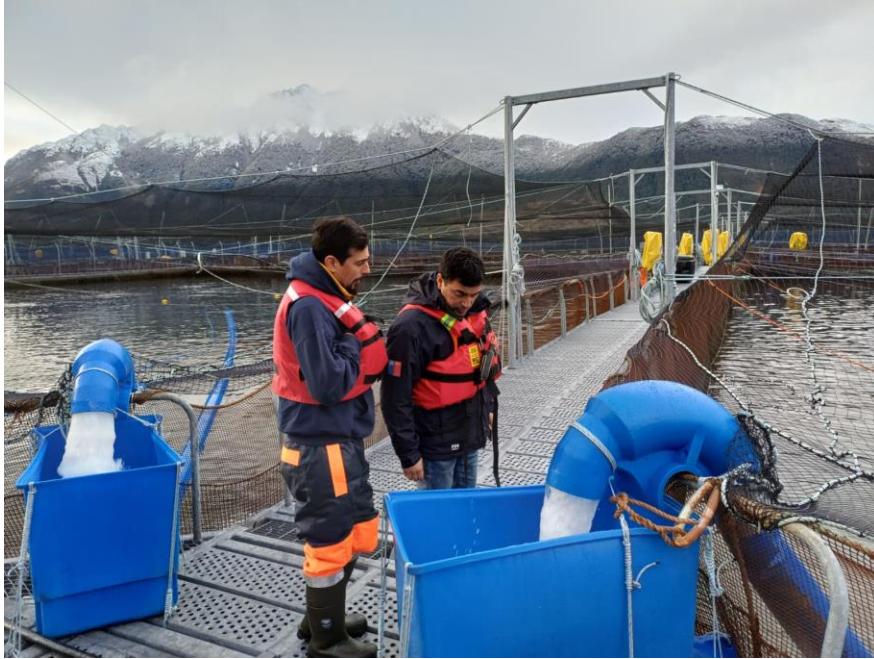
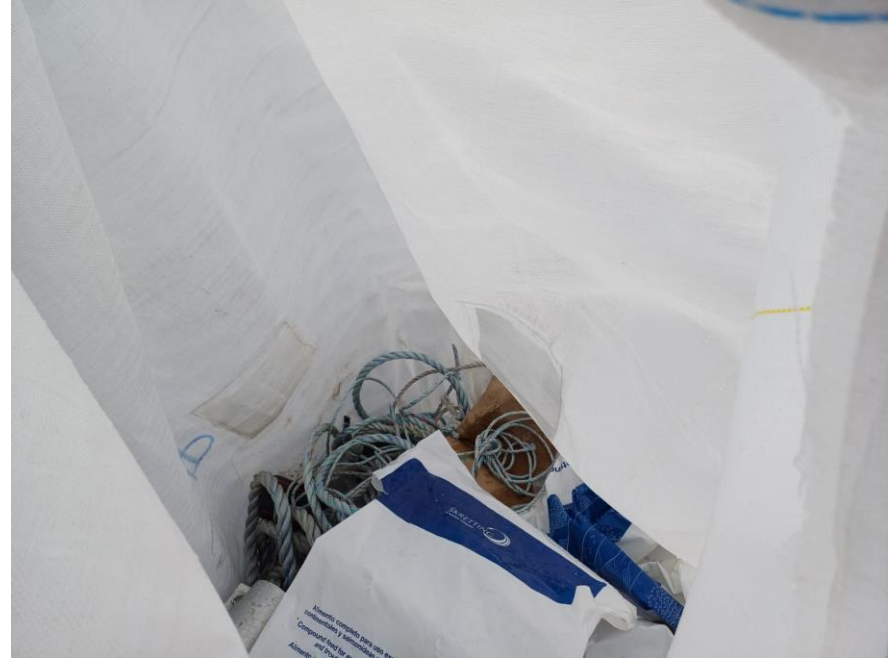
Fotografía 15.	Fecha: 24/05/2023		Fotografía 16.	Fecha: 24/05/2023	
Coordenadas UTM DATUM WGS84 HUSO 18	Norte: 4.143.217	Este: 657.601	Coordenadas DATUM WGS84 HUSO 18	Norte: 4.143.217	Este: 657.601
Descripción del medio de prueba: Vista general de extractores de mortalidad que forman parte del sistema lift-up ubicados en cada unidad productiva funcionando correctamente.			Descripción del medio de prueba: Vista en detalle de maxisaco de alimento para salmones, utilizado para la disposición de materiales en desuso y basura generada durante la operación del centro de cultivo.

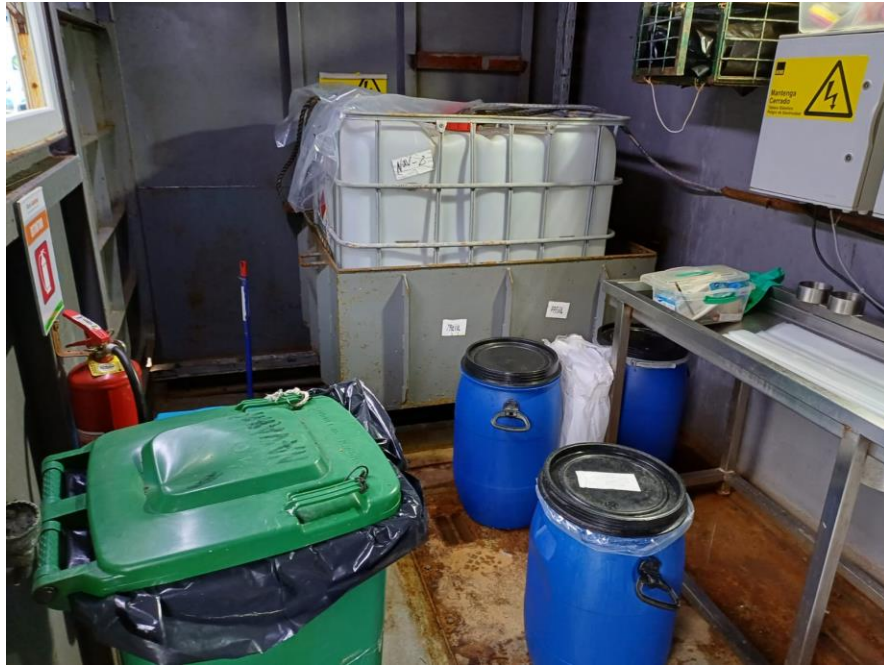
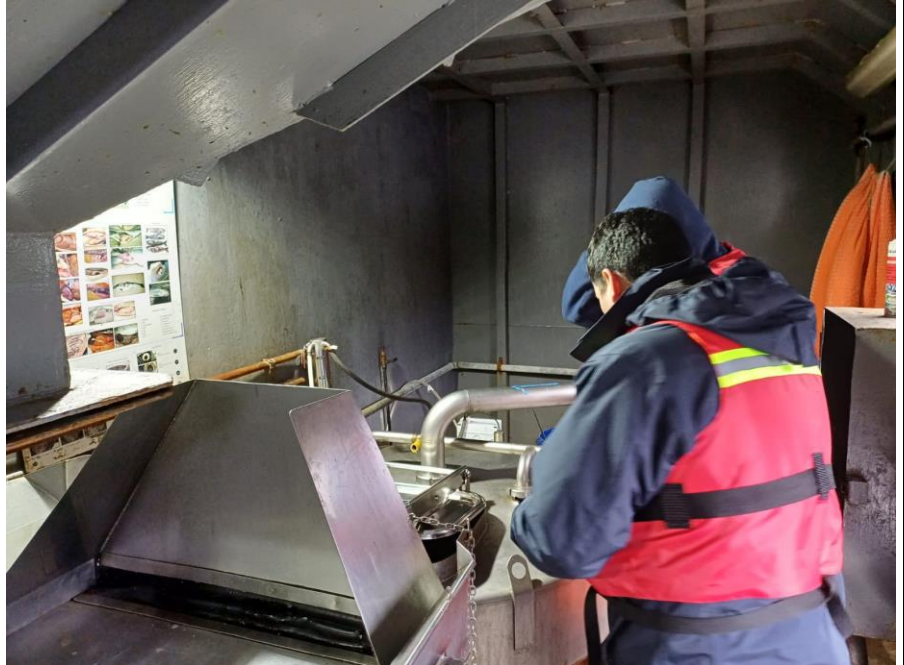
Fotografía 18.	Fecha: 24/05/2023		Fotografía 19.	Fecha: 24/05/2023	
Coordenadas UTM DATUM WGS84 HUSO 18	Norte: 4.143.109	Este: 657.473	Coordenadas DATUM WGS84 HUSO 18	Norte: 4.143.109	Este: 657.473
Descripción del medio de prueba: Sistema de ensilaje dispuesto en una superficie cerrada en la popa del artefacto naval. En la fotografía se observa un contenedor tipo IBC de ácido fórmico y una mesa de necropsia, utilizada para la determinación de las causas de la mortalidad.			Descripción del medio de prueba: Sistema de ensilaje dispuesto en una superficie cerrada en la popa del artefacto naval. En la fotografía se observa parte de la mesa de necropsia y una olla de molienda.

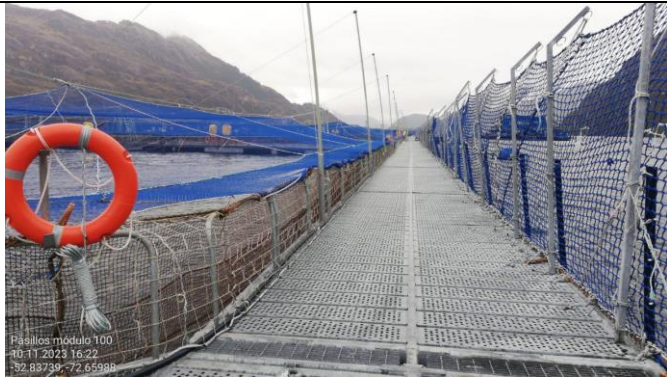
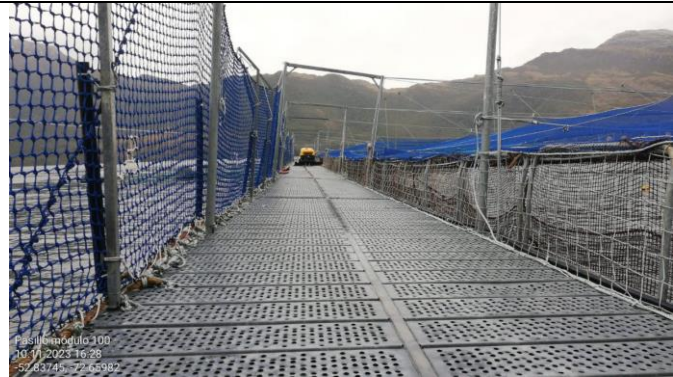
Fotografía 20.

Descripción del medio de prueba: Registro fotográfico fechado y georreferenciado remitido por el titular donde se observa pasillo del módulo 100 sin acumulación de materiales nuevos y en desuso.

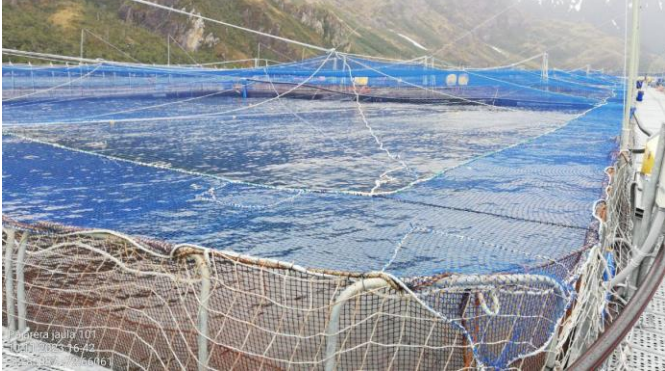
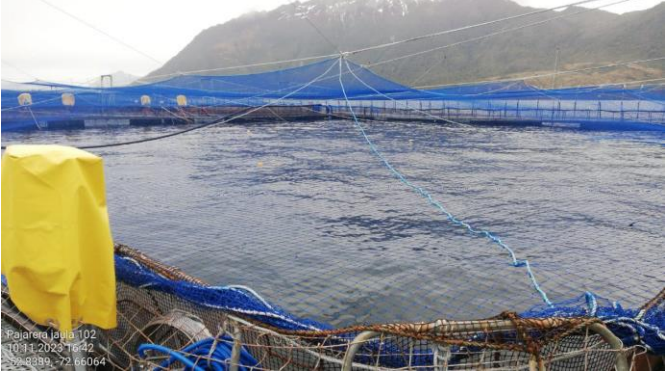
Fotografía 24.	Fecha: 10/11/2023	Fotografía 25.	Fecha: 10/11/2023
Coordenadas UTM DATUM WGS84 HUSO 18	Norte: 4.143.089 Este: 657.569	Coordenadas UTM DATUM WGS84 HUSO 18	Norte: 4.143.086 Este: 657.567
Descripción del medio de prueba: Registro fotográfico fechado y georreferenciado remitido por el titular donde se observa red pajarera nueva instalada sobre la jaula 101.		Descripción del medio de prueba: Registro fotográfico fechado y georreferenciado remitido por el titular donde se observa red pajarera nueva instalada sobre la jaula 102.

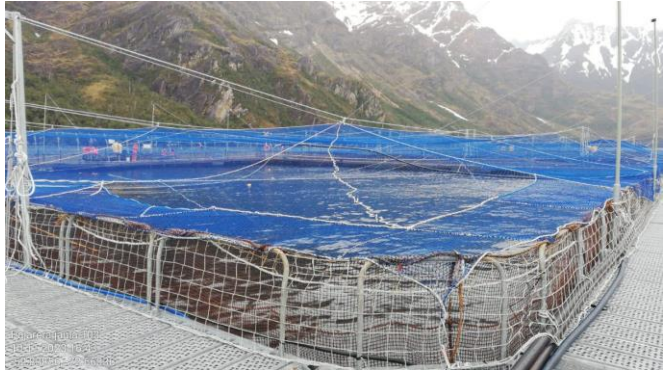
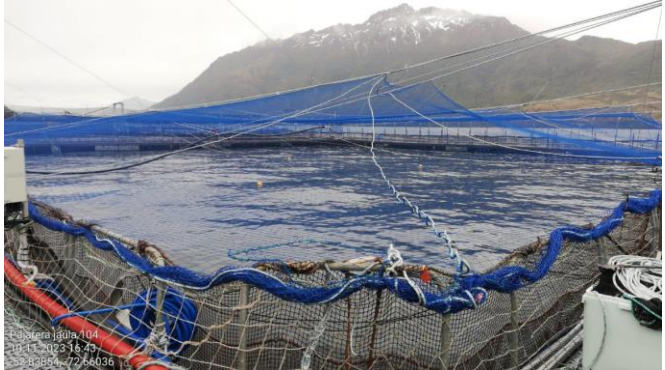
Fotografía 26.	Fecha: 10/11/2023	Fotografía 27.	Fecha: 10/11/2023
Coordenadas UTM DATUM WGS84 HUSO 18	Norte: 4.143.123 Este: 657.587	Coordenadas UTM DATUM WGS84 HUSO 18	Norte: 4.143.125 Este: 657.587
Descripción del medio de prueba: Registro fotográfico fechado y georreferenciado remitido por el titular donde se observa red pajarera nueva instalada sobre la jaula 103.		Descripción del medio de prueba: Registro fotográfico fechado y georreferenciado remitido por el titular donde se observa red pajarera nueva instalada sobre la jaula 104.

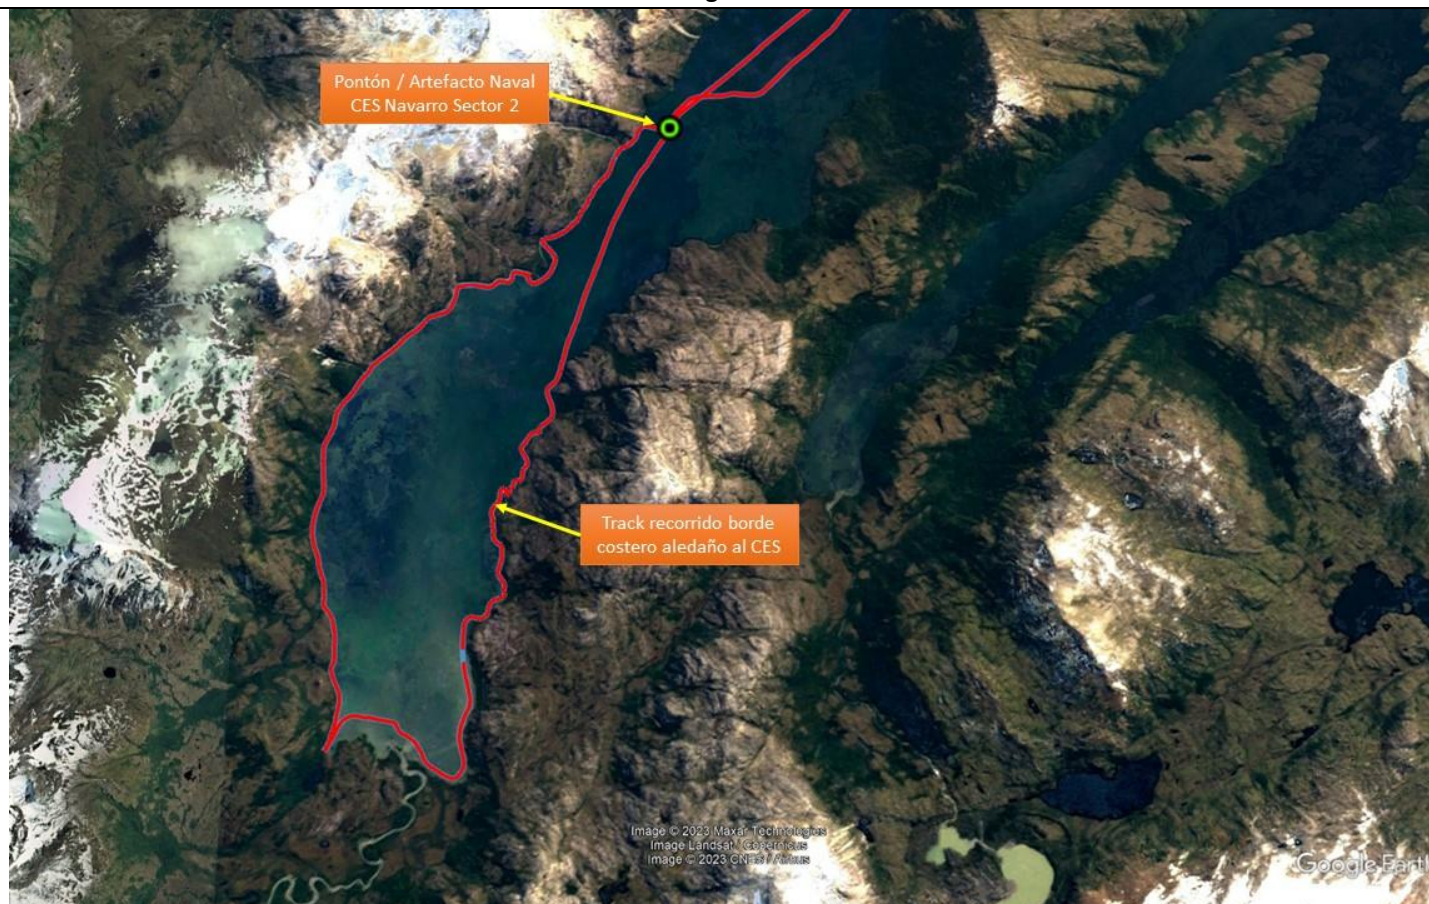
Imagen 6.

- La frecuencia en la ejecución de la limpieza del borde costero aledaño al centro de cultivo no fue constante, existiendo un periodo entre noviembre de 2022 y junio de 2023 donde no se realizó dicha actividad. En complemento, las 9 actividades de limpieza ejecutadas en 2022 por personal de la empresa Nova Austral S.A., no presentan evidencia contundente que dé cuenta del lugar específico donde se desarrolló la limpieza reportada, por ejemplo, fotografías georreferenciadas del sector en un plano general y fotografías evidenciando la presencia de basura, del desarrollo de la actividad de limpieza y del resultado final, solamente se incluyen en los registros de limpieza de playa una fotografía de los residuos recuperados sin información adicional que sirva como medio de comprobación del desarrollo de la actividad en los sectores aledaños al centro de cultivo (**ver Imagen 7**), además, no se adjuntan guías de despacho que den cuenta del transporte de los residuos recuperados a un lugar autorizado, ni tampoco documentación relativa a la recepción final de los residuos antes mencionados.

Descripción del medio de prueba: Track del recorrido por el borde costero aledaño al centro de cultivo Estero Navarro Sector 2 (RNA 120216) efectuado por personal de CONAF en un bote de apoyo del centro de cultivo perteneciente a la empresa Salmones Blumar Magallanes S.p.A.

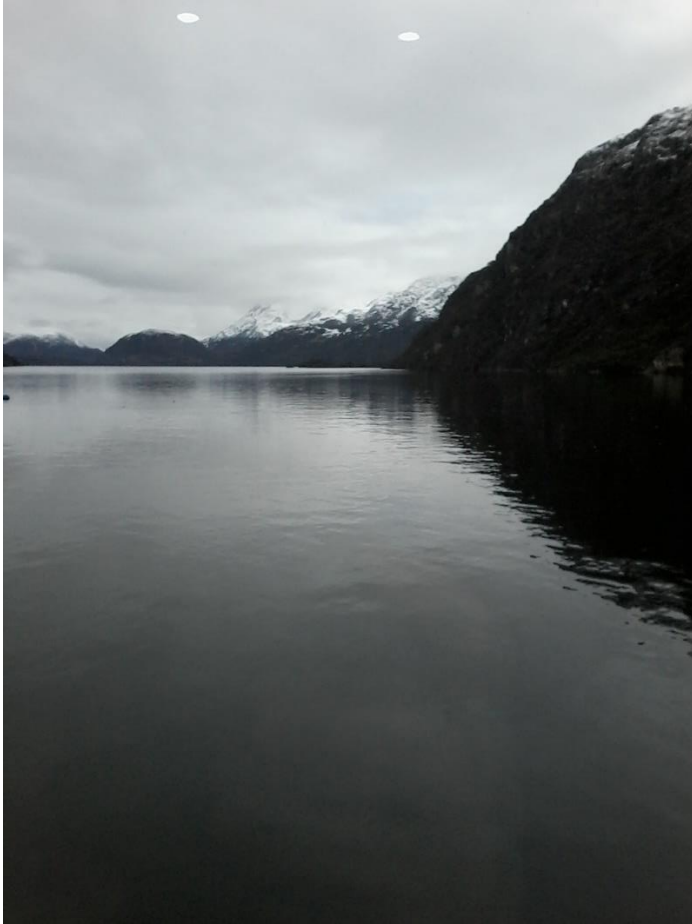
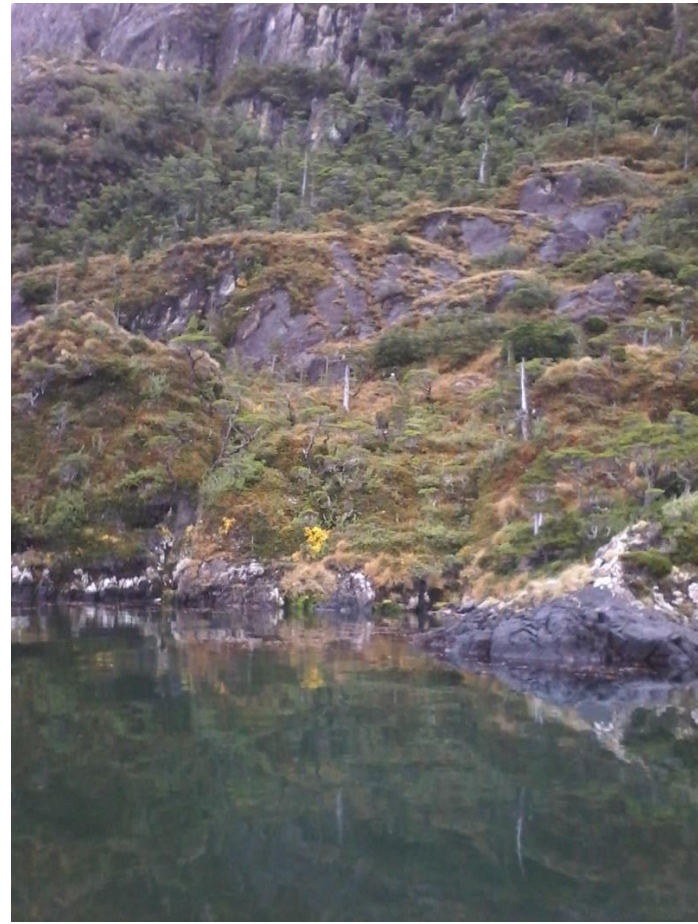
Fotografía 28.	Fecha: 24/05/2023		Fotografía 29.	Fecha: 24/05/2023	
Coordenadas UTM DATUM WGS84 HUSO 18	Norte: 4.143.143	Este: 657.103	Coordenadas DATUM WGS84 HUSO 18	Norte: 4.141.806	Este: 656.036
Descripción del medio de prueba: Registro fotográfico tomado por personal de CONAF durante recorrido por el borde costero cercano al centro de cultivo donde se aprecia una costa topográficamente abrupta.			Descripción del medio de prueba: Registro fotográfico tomado por personal de CONAF durante recorrido por el borde costero cercano al centro de cultivo donde se aprecia una costa topográficamente abrupta.

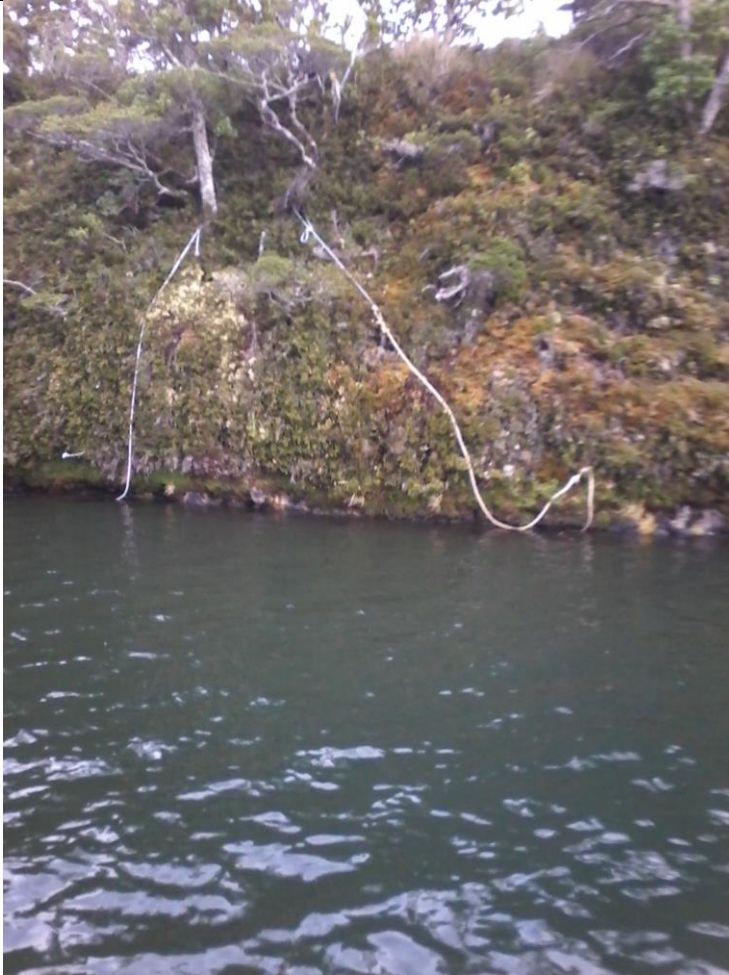
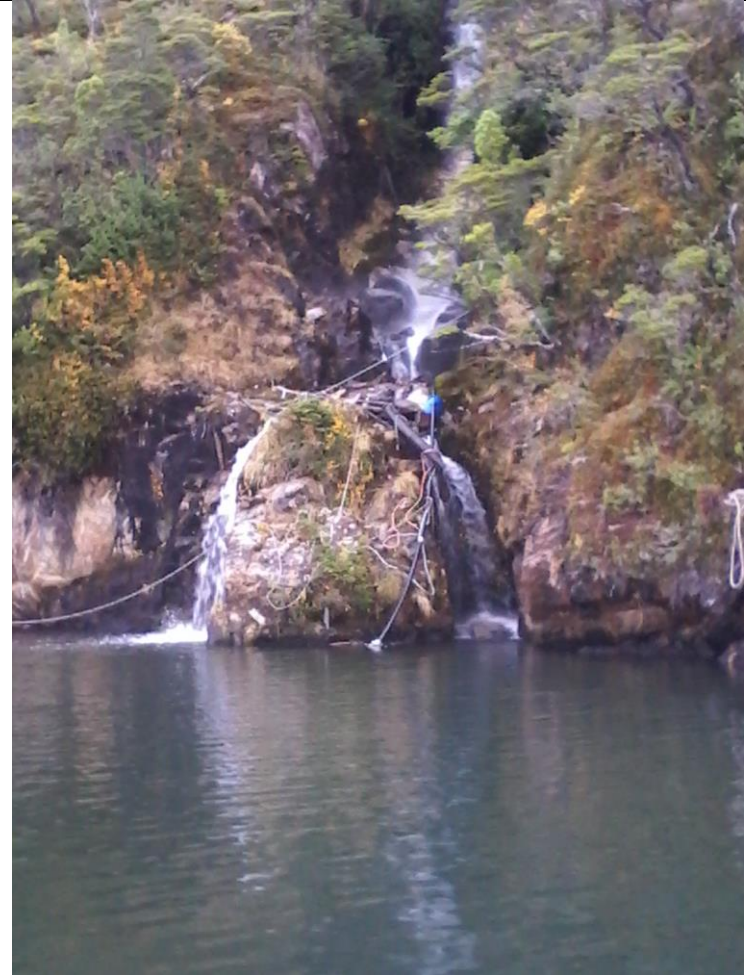
Fotografía 30.	Fecha: 24-04-2023		Fotografía 31.	Fecha: 24-04-2023	
Coordenadas UTM DATUM WGS84 HUSO 18	Norte: 4.138.743	Este: 655.506	Coordenadas DATUM WGS84 HUSO 18	Norte: 4.139.753	Este: 653.509
Descripción del medio de prueba: Registro fotográfico tomado por personal de CONAF durante recorrido por el borde costero cercano al centro de cultivo donde se observó un sector con presencia de cabos, el cual sería utilizado como fondeadero por diferentes embarcaciones que prestan servicios a los centros de cultivo emplazados en el sector.			Descripción del medio de prueba: Registro fotográfico tomado por personal de CONAF durante recorrido por el borde costero cercano al centro de cultivo donde se observó un sector con presencia de cabos y mangueras de HDPE utilizadas para la recolección de agua por parte de las embarcaciones que prestan servicios a los centros de cultivos emplazados en el sector.

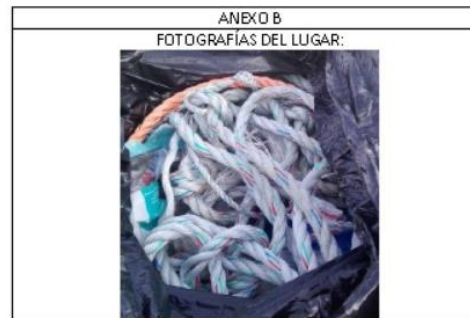
Imagen 7.

Descripción del medio de prueba: Registro de playas limpias realizado por la empresa Nova Austral S.A. en el sector aledaño al centro de cultivo Estero Navarro Sector 2 (120216) en abril de 2022.
