## INFORME TÉCNICO DE FISCALIZACIÓN AMBIENTAL

### Informe Abreviado

### PLANTA FOTOVOLTAICA MITCHI

DFZ-2023-2769-II-RCA

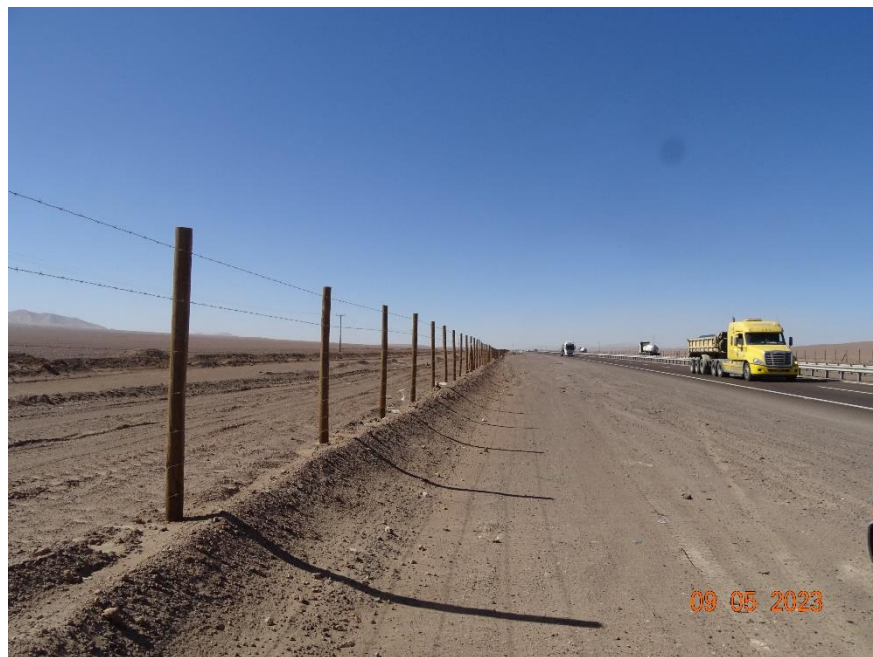
| <b>Descripción del medio de prueba:</b> Se observa cerco perimetral paralelo entre ruta 5 Norte y el área del proyecto Fotovoltaico Titan Solar. | | | <b>Descripción del medio de prueba:</b> Se observa desde el deslinde de la ruta 5 Norte que el proyecto no se ha iniciado la fase de construcción. | | |

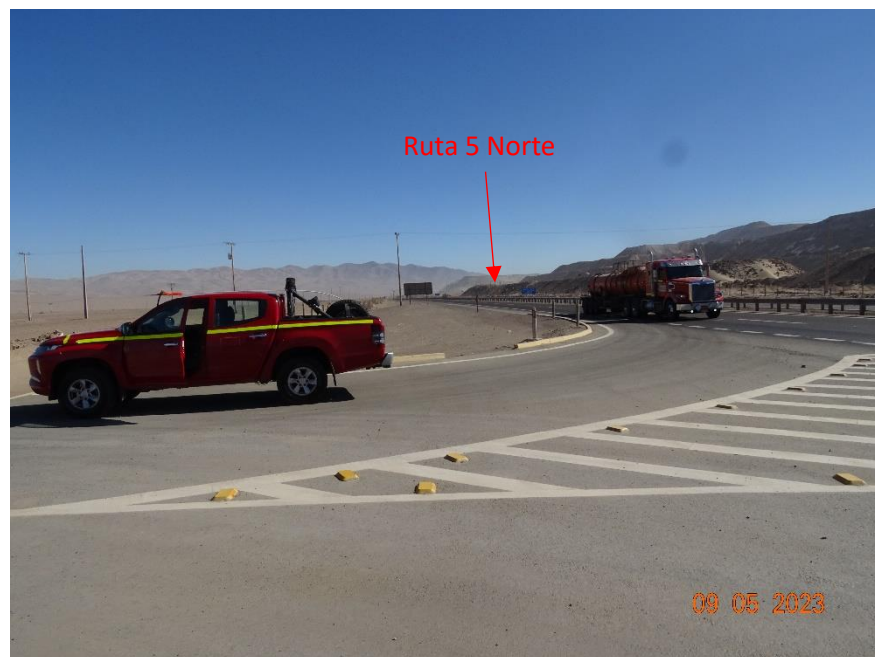
| <b>Descripción del medio de prueba:</b> Se observa empalme vial con ruta 5 Norte. | | | <b>Descripción del medio de prueba:</b> Se aprecia empalme vial con el camino de acceso (tierra) hacia el proyecto. | | |

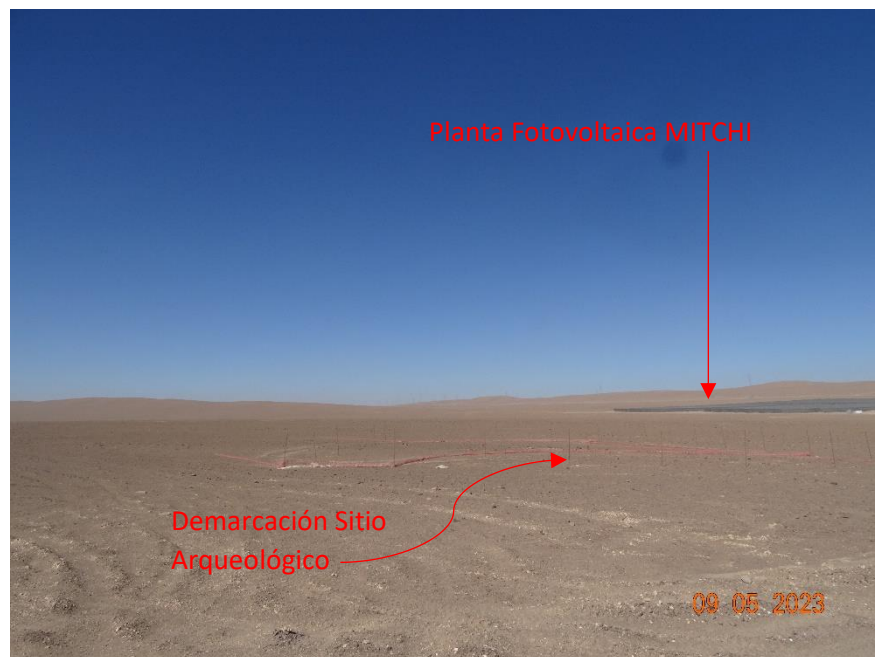
| <b>Descripción del medio de prueba:</b> Se observa demarcación de sitio arqueológico con malla faenera (color anaranjado) en el piso con los pilares en pie. | | | <b>Descripción del medio de prueba:</b> Se observa demarcación de sitio arqueológico sin malla faenera y los pilares de madera en pie. | | |

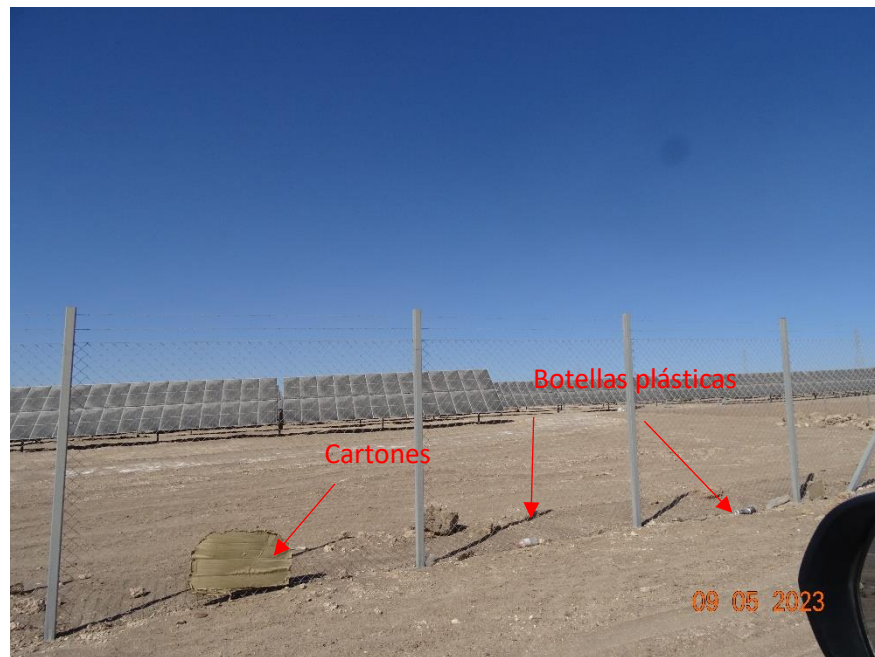
| <b>Descripción del medio de prueba:</b> Se observa residuos en cerco perimetral atrapados por la parte exterior. | | | <b>Descripción del medio de prueba:</b> Se observa residuos en cerco perimetral atrapados por la parte exterior. | | |

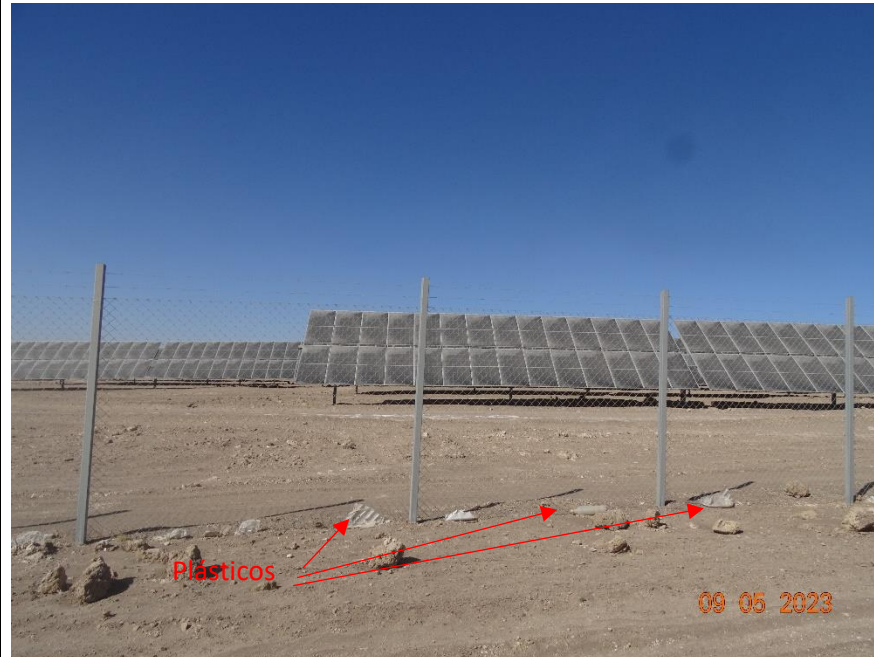
| N° Hecho constatado | Materia específica | Exigencia asociada | Resultados / Hallazgo |
|---|---|---|---|
| 4 | Manejo de residuos sólidos. | <p><b>Considerando 4.3.1 RCA N° 190-2019 en relación con “Residuos sólidos domiciliarios”.</b></p> <p><i>Se estima que se generará un máximo de 1,36 t/mes de residuos sólidos domiciliarios, correspondiendo principalmente a restos orgánicos, papeles y plásticos. Serán almacenados en cuatro contenedores de 120 L</i></p> | <p><b>Hecho denunciado:</b> <i>Mal manejo de residuos al interior del proyecto acumulación de residuos en distintos sectores y en cerco perimetral.</i></p> <p>En inspección ambiental ejecutada el 09 de mayo de 2023 se constató lo siguiente:</p> <ul style="list-style-type: none"> <li>• Cerco perimetral por todo el deslinde de la planta Fovoltáica Mitchi. (Ver Fotografía N°9).</li> <li>• Por el deslinde del cerco perimetral (parte exterior) se constató basura (botellas, plásticos, cartones). (Ver Fotografía N°10).</li> </ul> |

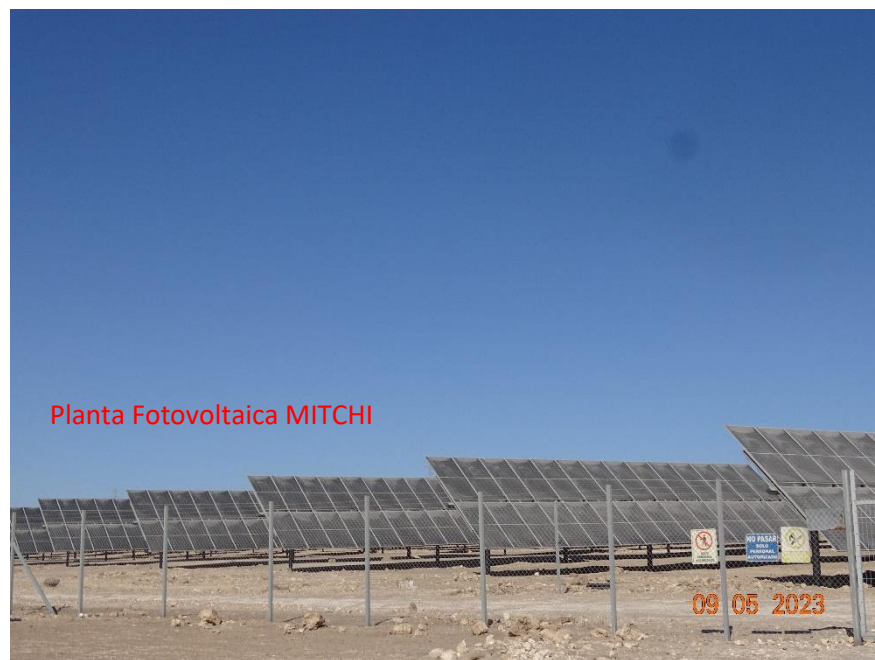
**Fotografía 11.**

**Descripción del medio de prueba:** Se observa a cerco perimetral paralelo del proyecto Planta Fotovoltaica Mitchi.

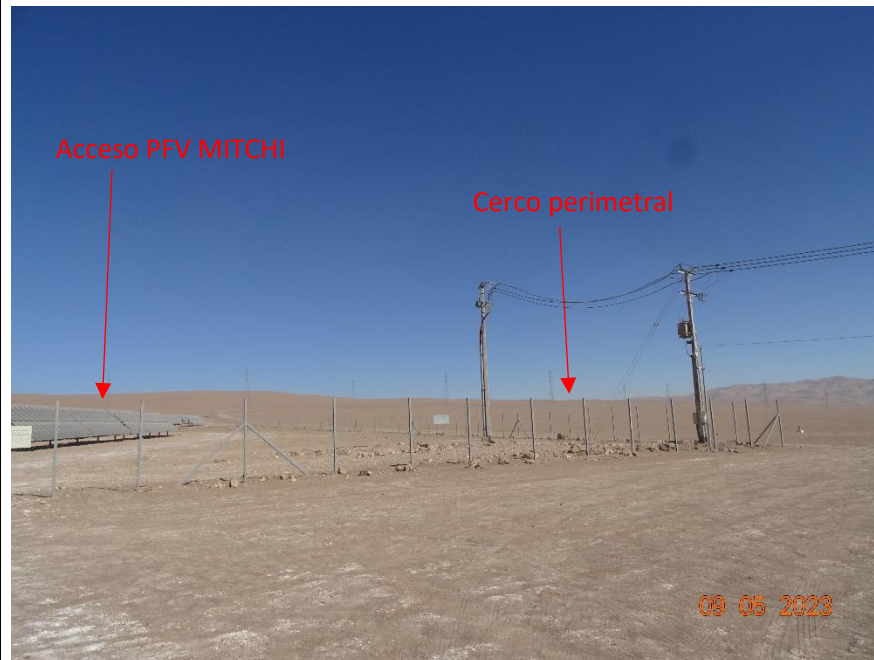
**Fotografía 12.**

**Descripción del medio de prueba:** Se observa que al interior de la planta fotovoltaica no se aprecia residuos sólidos, ni tampoco sustancias en contenedores.
