ACTA DE INSPECCION AMBIENTAL

1. ANTECEDENTES		
1.1 Fecha de Inspección: 11.12.2023	1.2 Hora de inicio: 15:00 hrs.	1.3 Hora de término: 19:00 hrs
1.4 Identificación de la actividad, proyecto o fuente fiscalizada: Guacolda

ANEXO FOTOGRÁFICO
Central Termoelectrica Guacolda
EXPEDIENTE DFZ-2023-2992-III-PPDA

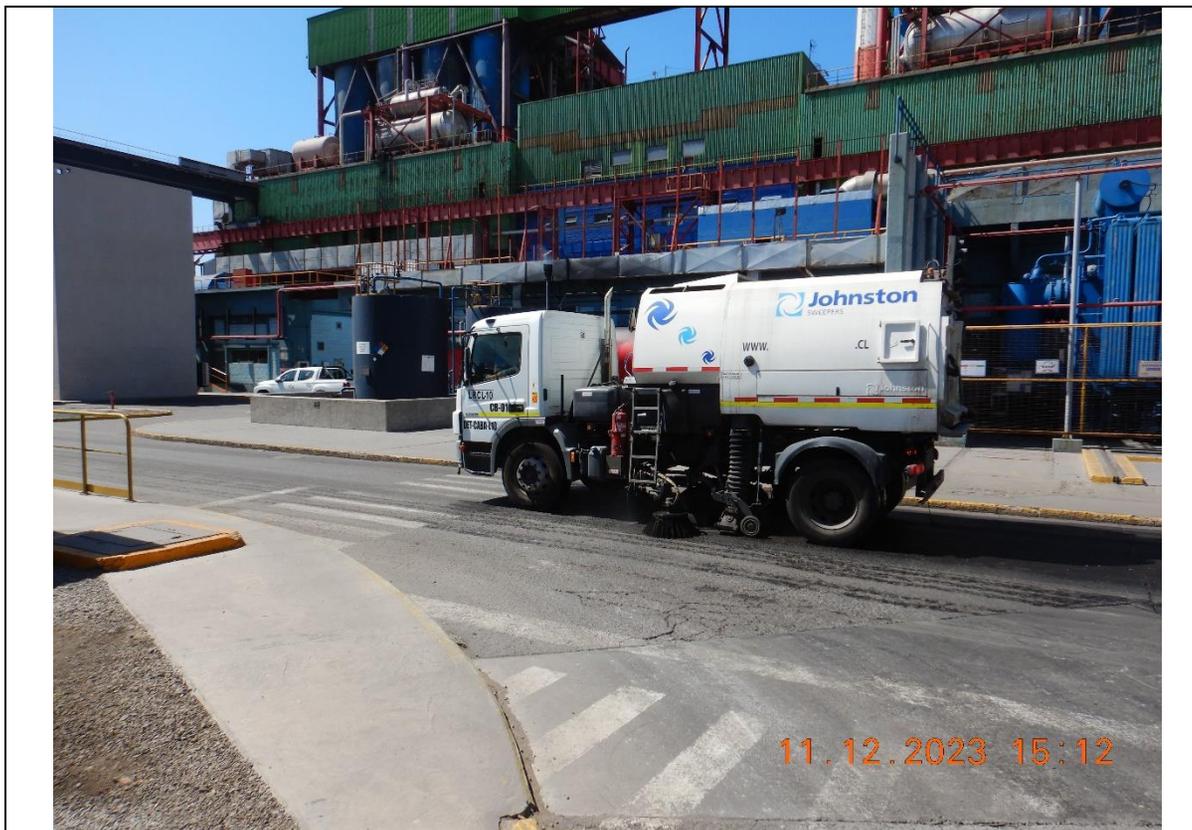
Fotografía N°1

Se acudió al camino entre el edificio de gerencia y las unidades de generación eléctrica de la planta, lugar donde se constata el funcionamiento de camión encargado del barrido de calles al interior de la central, se tomaron fotografías respectivas identificando el camión patente LRCL-10 marca del equipo Johnston Sweepers, de color blanco, el cual se encontraba humectando y barriendo la calle.

Descripción: Registro de medida vinculada al barrido, retiro o eventual aspirado del material particulado que cae producto del manejo y transporte de materiales, sea por la acción del viento en las áreas al interior de la faena, o por el tránsito de vehículos en las calles pavimentadas.
