**INFORME TÉCNICO DE FISCALIZACIÓN AMBIENTAL**

**PARQUE EÓLICO HORIZONTE**

**DFZ-2023-474-II-RCA**

**DICIEMBRE 2023**

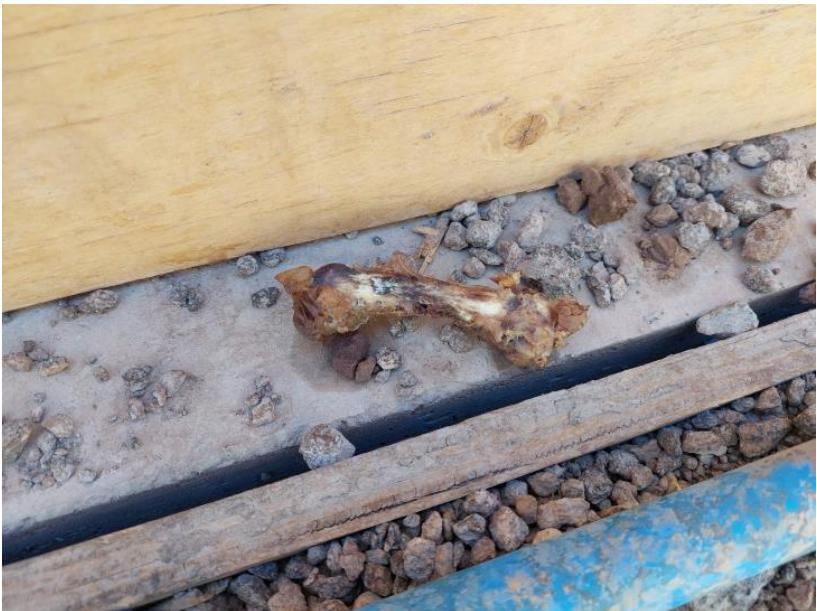
- I. En las instalaciones de faenas sur (IIRR Sur) se verifican el estado en que se encuentran almacenados los residuos, constatando 1 bolsa con residuos fuera del contenedor, aproximadamente a 1 m de distancia (Fotografía 3). En el perímetro del quincho se detectaron restos de comida (huesos; Fotografía 1).

| Fotografía 1 | Fecha: 07-11-2023 | | Fotografía 2 | Fecha: 01-12-2023 | | | | | |
|---|---|--|---|--|---|---|---|--|--|
| <b>Descripción del medio de prueba:</b> Restos de comida en el suelo, que constituyen un atractivo de animales silvestres y domésticos. | | | | <b>Descripción del medio de prueba:</b> Evidencia enviada por titular para acreditar retiro de residuos detectados en la inspección ambiental. | | | | | |

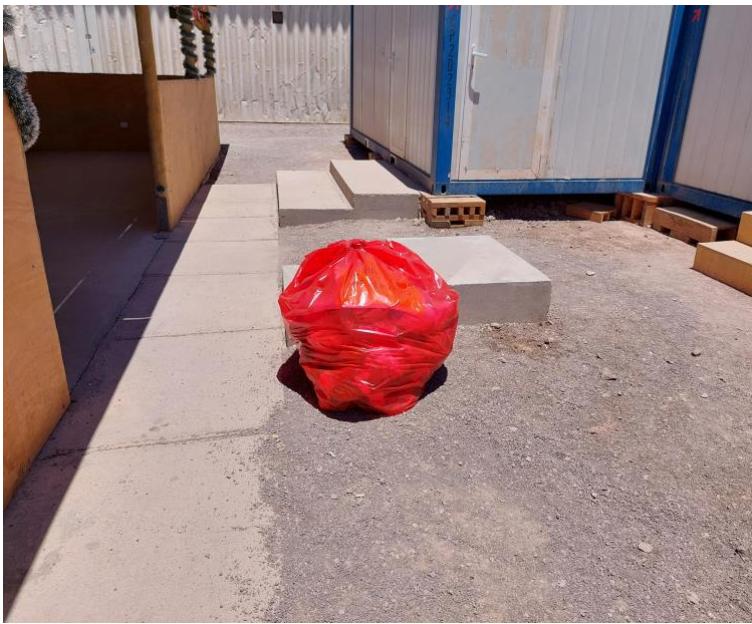
Fotografía 3

Descripción del medio de prueba: Bolsa de residuos fuera de sector de almacenamiento.

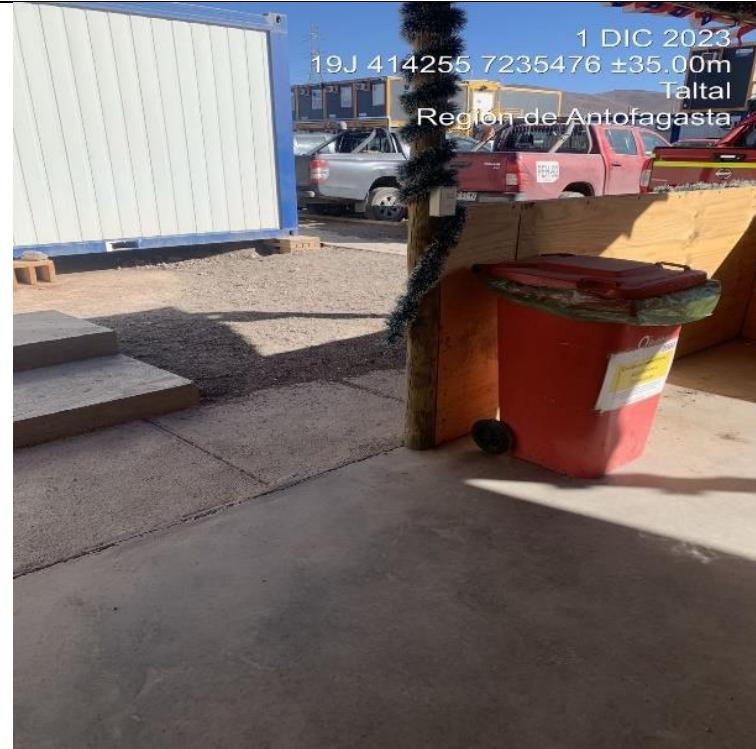
Fotografía 4

Descripción del medio de prueba: Registro enviado por titular de proyecto que acredita retiro de residuos constatados en inspección ambiental.

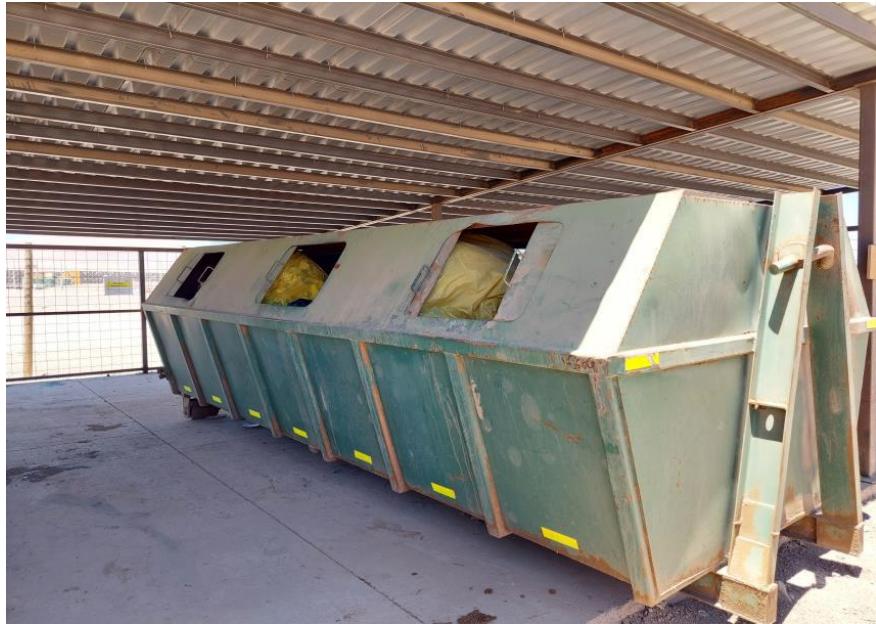
- m. En el área de almacenamiento de residuos, se observaron dos tolvas de residuos domésticos las que tenían las compuertas abiertas permitiendo ver todo el contenido almacenado (Fotografía 5). Estos residuos serían retirados dos veces a la semana. Se detectó una bolsa de residuos domiciliarios fuera de la tolva. Además, se observan huellas de fauna marcadas en la tolva (Fotografía 10). El acceso a la tolva es abierto, a pesar de encontrarse dentro de un área delimitada por cerco en sus tres paredes restantes y piso de hormigón (Fotografía 11).

| Fotografía 5 | Fecha: 07-11-2023 | Fotografía 6 | Fecha: 08-11-2023 |
|--|---|--|---|
| <b>Descripción del medio de prueba:</b> Tolva de almacenamiento de residuos con sus compuertas abiertas y a tope de capacidad. | | <b>Descripción del medio de prueba:</b> Registro enviado por titular donde se observan las tolvas con compuertas cerradas. | |

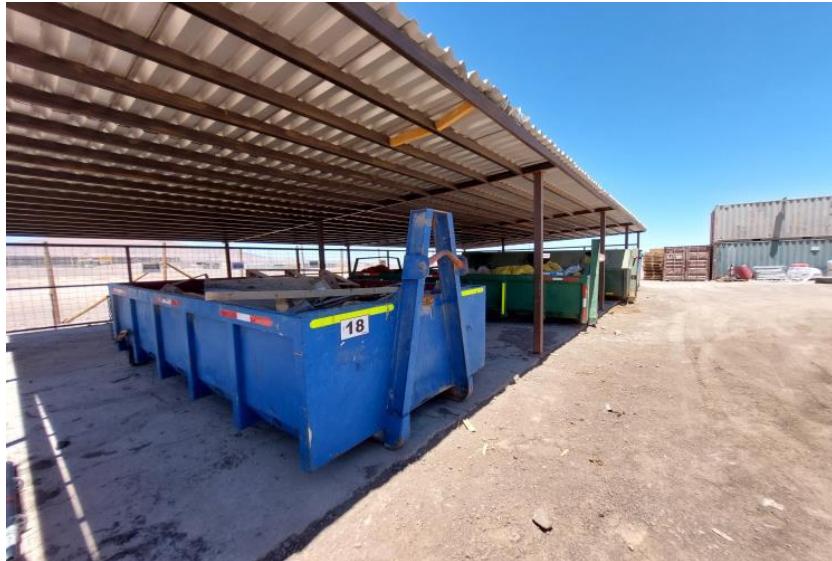
| Descripción del medio de prueba: Sector de tolvas sin cierre en su acceso. | | Descripción del medio de prueba: Registro enviado por titular donde se observa en sector de tolvas con cierre en su acceso, sector instalación de faenas acopio N° 1. | |

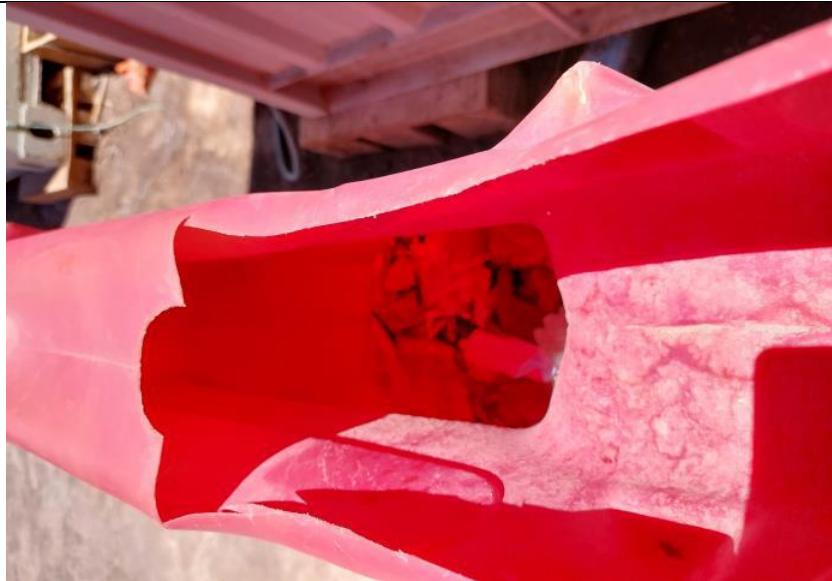
Fotografía 9

- n. En instalaciones de faenas Acopio 1 (IIRR Acopio 1), se detectó dentro de un barrera tipo new jersey que tenía un agujero en la zona superior, restos de residuos domiciliarios (Fotografía 9). Se constató además la presencia de una tolva con las compuertas cerradas y con el cierre perimetral abierto (Fotografía 7). En el sector de oficinas de la IIRR, los contenedores están cerrados.

Descripción del medio de prueba: Barrera plástica tipo new jersey con residuos en su interior.

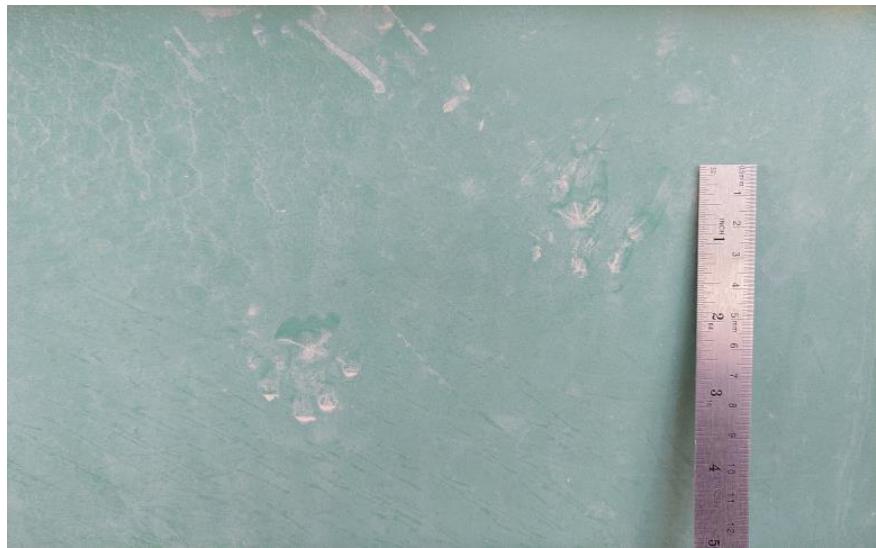
Fotografía 10

A partir del análisis de información y la inspección ambiental, ambas realizadas por el Servicio Agrícola Ganadero, se puede verificar que el manejo de residuos domiciliarios es deficiente, esto al mantener contenedores abiertos, residuos fuera de dichos contenedores, entre otros, lo que constituye un atrayente de fauna silvestre a las instalaciones de faena. Además, puesto que se constató huella de animal en tolva que contiene residuos, es evidencia de que ya existe perturbación a la fauna.

Descripción del medio de prueba: Marca de huella de animal en tolva, lo que demuestra que existe perturbación de fauna producto del manejo de residuos.

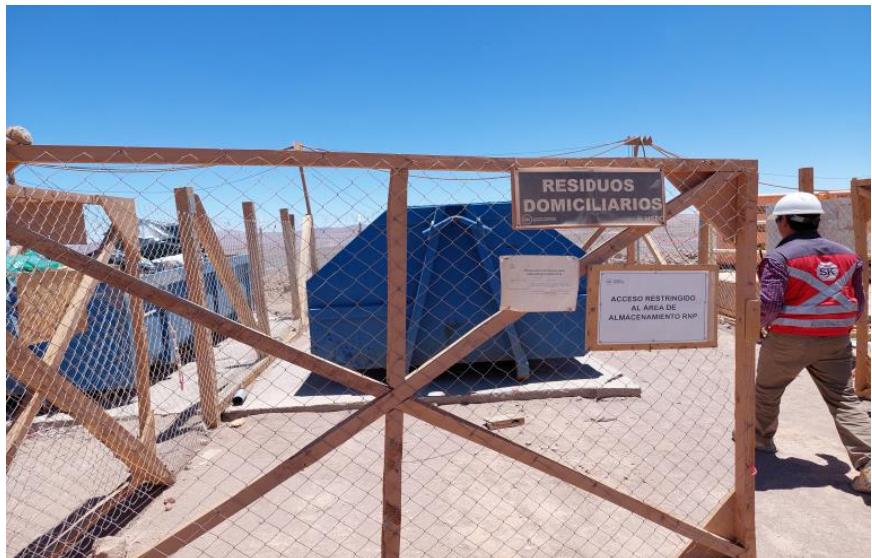
Fotografía 11

Descripción del medio de prueba: Sector de tolvas en instalación de faenas acopio N° 1

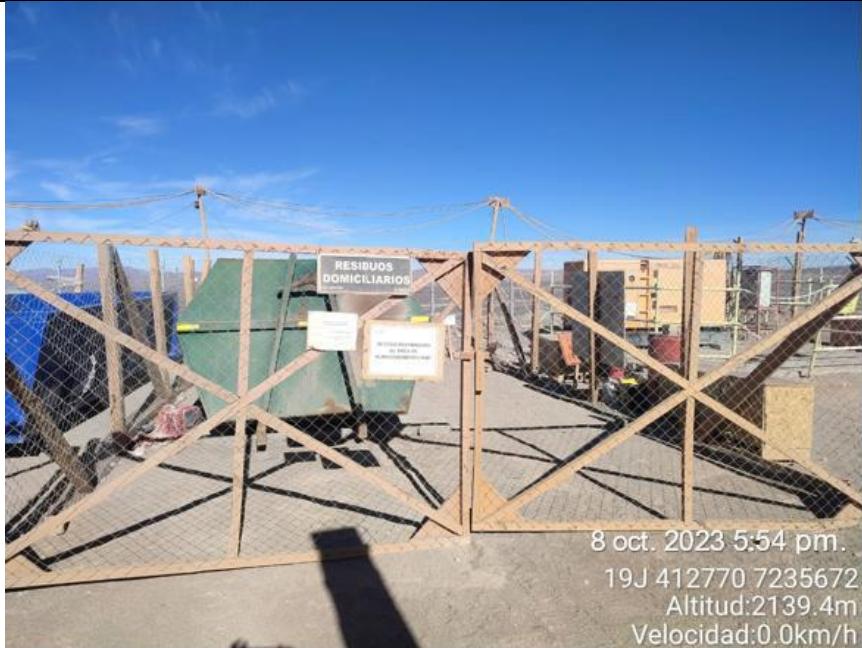
Fotografía 12

Descripción del medio de prueba: Registro enviado por titular de proyecto donde se observan sector de tolvas con acceso cerrado.

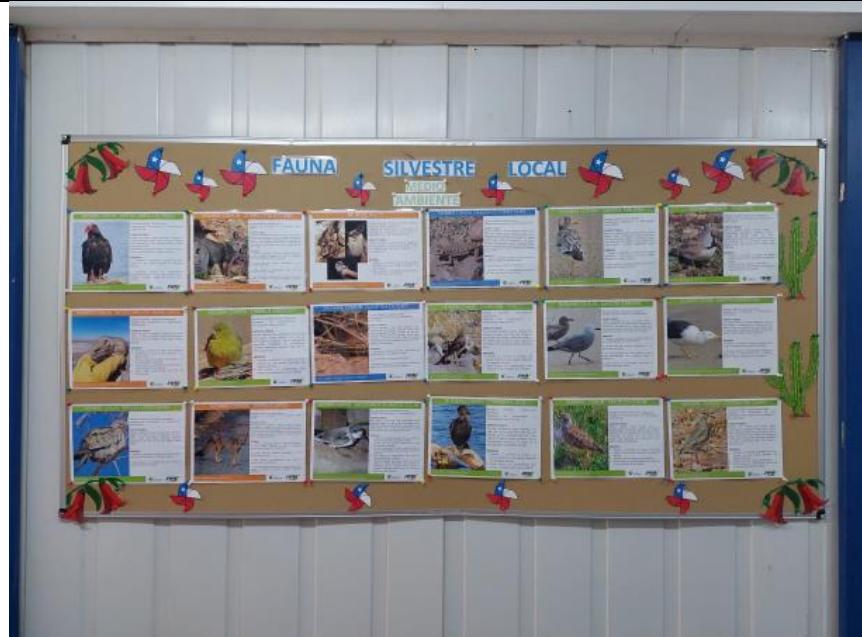
Fotografía 13

- o. Se observaron las cartillas de información, tanto en IIRR Sur como IIRR Acopio 1 (Fotografías 13 y 14), de fauna silvestre con la imagen de la especie, nombre común, categoría de conservación, descripción del aspecto físico y medidas para su cuidado y protección. Se constata además en garita de acceso a la IIRR Sur panel informativo de fauna silvestre y en camino a la IIRR Acopio 1 se observó señalética de "prohibido cazar" y "velocidad máxima permitida 30 km/h".

**Descripción del medio de prueba:** Registro de implementación de cartillas de información sobre fauna en IIFF Sur.

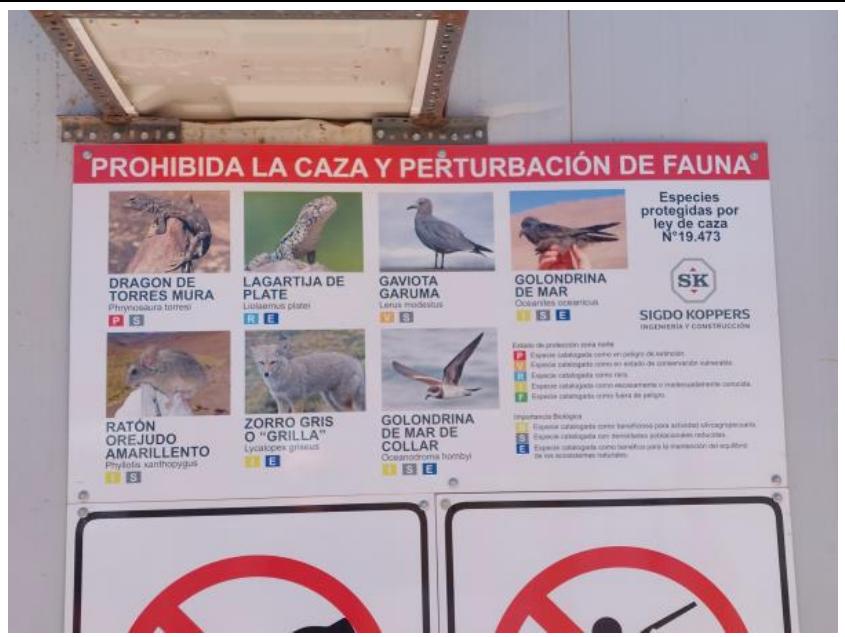
Fotografía 14

**Descripción del medio de prueba:** Registro de implementación de cartillas de información sobre fauna en IIFF Acopio N° 1.

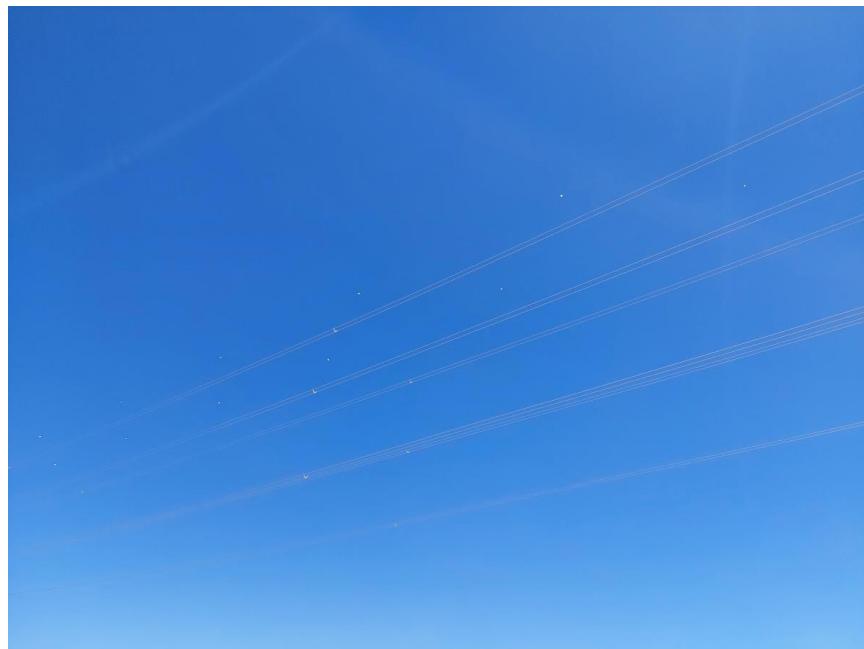
| Fotografía 17 | Fecha: 07-11-2023 | | Fotografía 18 | Fecha: 30-11-2023 | |
|---|---|---|---|---|---|
| <b>Descripción del medio de prueba:</b> Dispositivos desviadores de vuelo instalados en Línea de Transmisión eléctrica que se encuentra en montaje. | | | <b>Descripción del medio de prueba:</b> Disusor de vuelo utilizado en Línea de Transmisión Eléctrica. | | |
