INFORME TÉCNICO DE FISCALIZACIÓN AMBIENTAL

MINERA SAN GERONIMO

DFZ-2023-373-IV-RCA

MAYO 2023

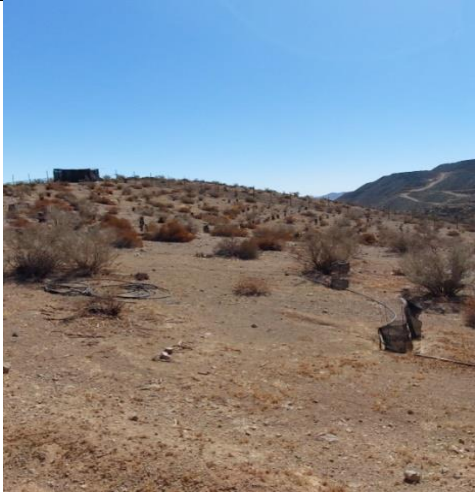
Fotografía 1.

constató que en el sector Tugal, existía la reforestación con ejemplares de Algarrobilla, Retamo y Guayacán. Además de ejemplares de Sandillón. Consultado el señor Nelson Matus, señaló que el sector Tugal pertenecía a la Comunidad Agrícola Olla de Caldera (fotografías 1-4).

Descripción del medio de prueba: La fotografía muestra el sector de reforestación Tugal

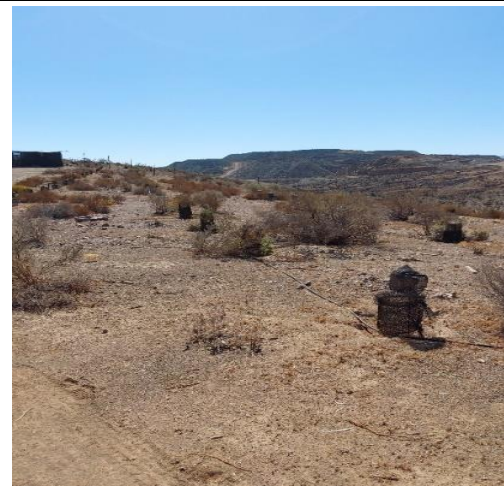
Fotografía 2

Descripción del medio de prueba: La fotografía muestra el sector de reforestación Tugal

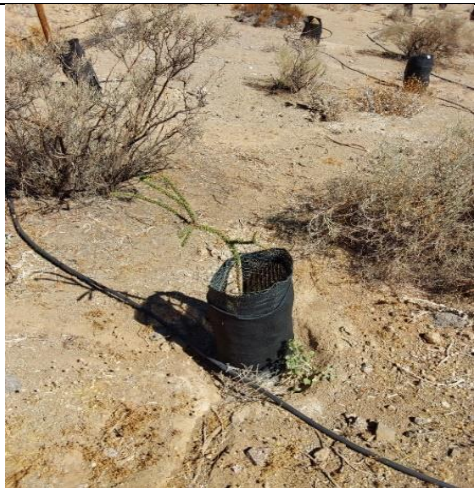
Fotografía 3

Descripción del medio de prueba: La fotografía muestra la existencia de especies vegetales reforestadas en sector Tugal

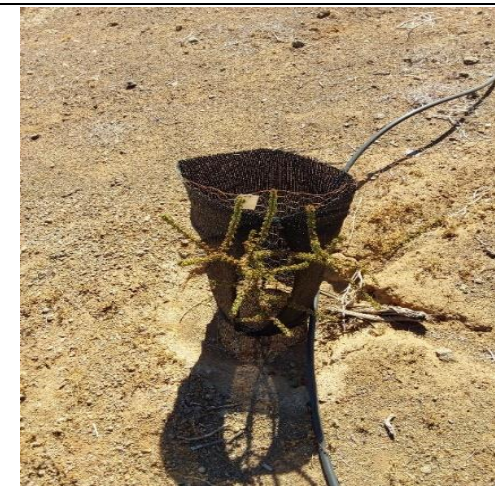
Fotografía 4

Descripción del medio de prueba: La fotografía muestra la existencia de especies vegetales reforestadas en sector Tugal

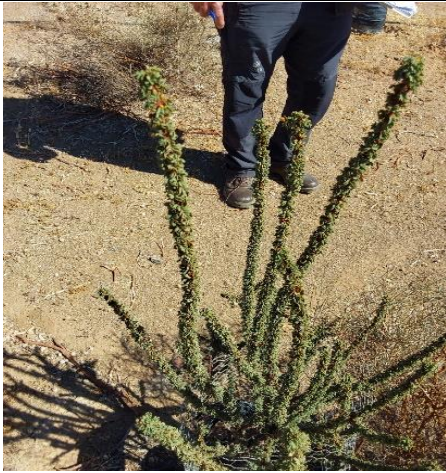
Fotografía 5

d. Se verifico en terreno que las plantaciones de estas especies se encontraban con protección perimetral, protección individual, hoyadura y sistema de riego por goteo (fotografías 5-8).

Descripción del medio de prueba: La fotografía muestra la existencia de especies vegetales reforestadas en sector Tugal

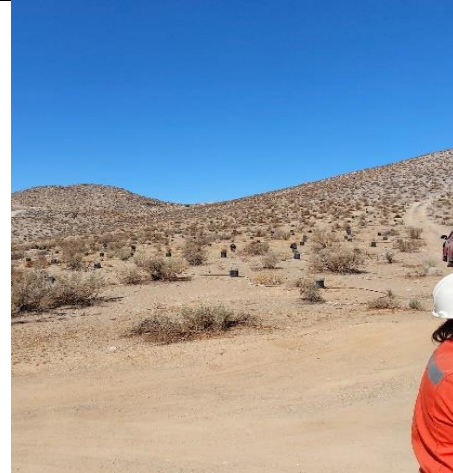
Fotografía 6

Descripción del medio de prueba: La fotografía muestra el sector de reforestación Tugal

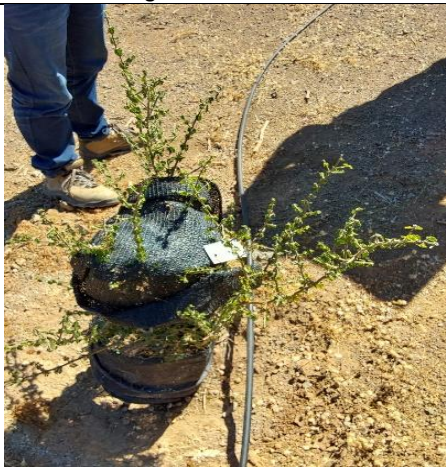
Fotografía 7

Descripción del medio de prueba: La fotografía muestra la existencia de especies vegetales reforestadas en sector Tugal

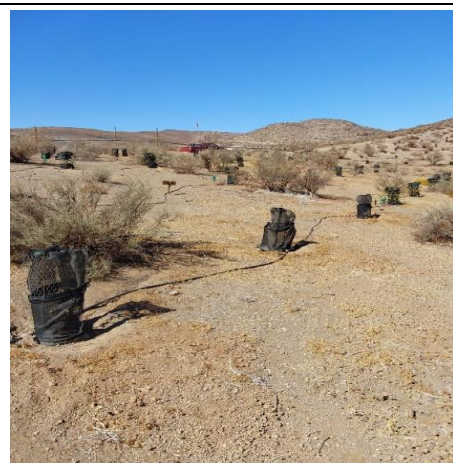
Fotografía 8

Descripción del medio de prueba: La fotografía muestra el sector de reforestación Tugal

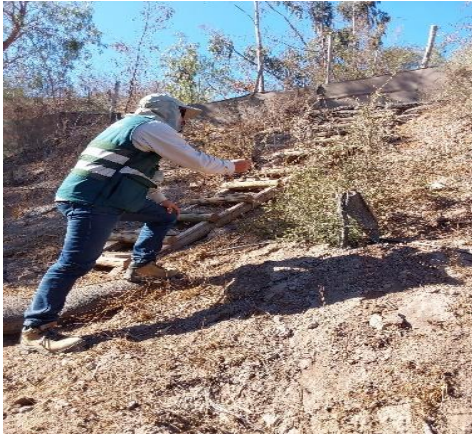
Fotografía 9

h. Se constató la presencia de individuos de Guayacán, en buenas condiciones sanitarias (fotografías 9-12).

Descripción del medio de prueba: La fotografía muestra la existencia de especies vegetales reforestadas en sector Higueras.

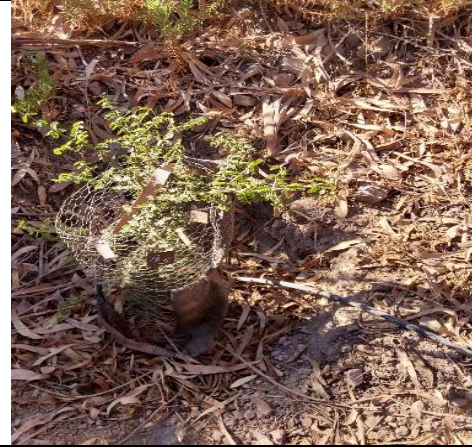
Fotografía 10

Descripción del medio de prueba: La fotografía muestra la existencia de especies vegetales reforestadas en sector Higueras.

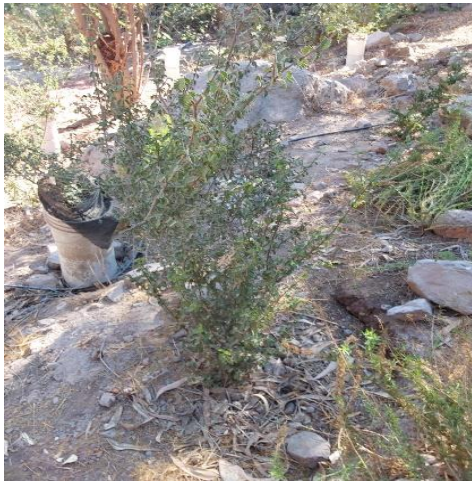
Fotografía 11

Descripción del medio de prueba: La fotografía muestra la existencia de especies vegetales reforestadas en sector Higueras.

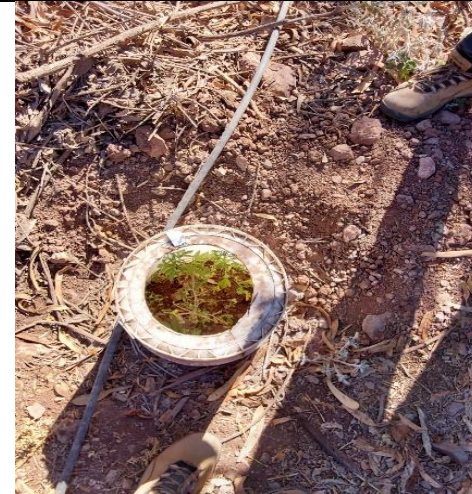
Fotografía 12

Descripción del medio de prueba: La fotografía muestra existencia de especies vegetales reforestadas en sector Higueras.

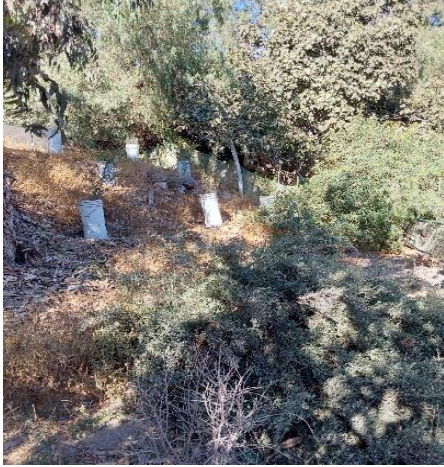
Fotografía 93

i. El sector se encontraba con protección perimetral, protección individual, hoyadura y sistema de riego por goteo (fotografías 13-16).

Descripción del medio de prueba: La fotografía muestra los sectores donde se ha desarrollado reforestación en sector Higuera.

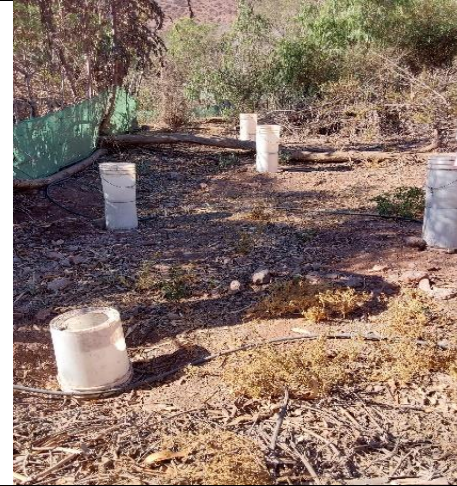
Fotografía 14

Descripción del medio de prueba: La fotografía muestra los sectores donde se ha desarrollado reforestación en sector Higuera.

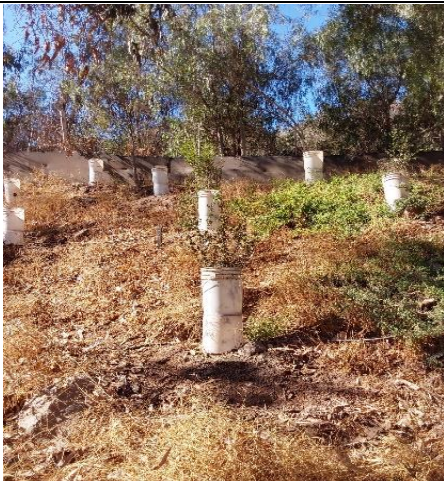
Fotografía 15

Descripción del medio de prueba: La fotografía muestra los sectores donde se ha desarrollado reforestación en sector Higuera.

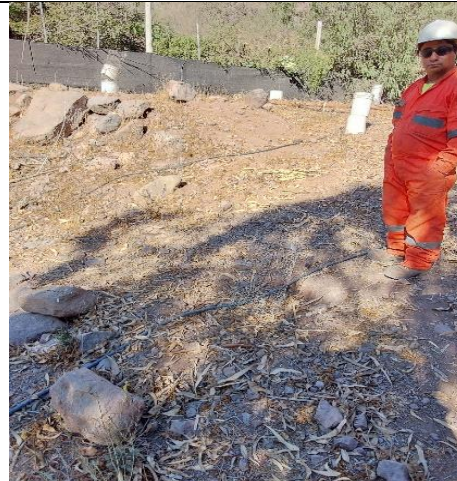
Fotografía 16

Descripción del medio de prueba: La fotografía muestra los sectores donde se ha desarrollado reforestación en sector Higuera.

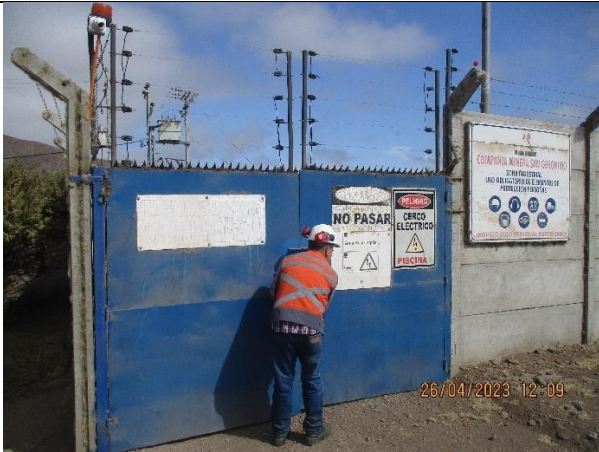
Fotografía 107

b. La actividad de inspección se inició en el punto de extracción de agua desde una parcela adyacente a Río Elqui. En este punto se incorporaron a la actividad de inspección Paola Botto Mahan, Gerenta de Sustentabilidad y Asuntos Corporativos de Minera San Gerónimo y Karen Rojas Cerva, Ingeniera en Medio Ambiente. Se arribó a una estación de extracción con cierre perimetral de hormigón, con portón de acceso con candado, muro eléctrico, sistema de alarma y cámaras, ubicado en coordenadas UTM (m) 6.683.152 N – 310.752 E Datum WGS 84 Huso 19. Se ingresó a una piscina de acumulación de 700 m³ denominada Piscina 1, abastecida con aguas del Canal Marquesa. Se constató que no existía sistema de medición de caudales. Desde el estanque de acumulación se impulsaba agua a Piscina 2. El Señor Muñoz indicó que la Junta de Vigilancia del Río Elqui posee el desmarque de distribución de aguas del 20% (Fotografías 17-20).

Descripción del medio de prueba: La fotografía muestra el sector de extracción de agua adyacente a río Elqui.

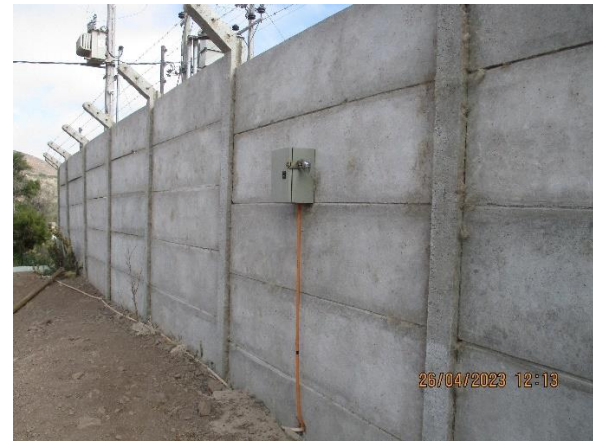
Fotografía 18

Descripción del medio de prueba: La fotografía muestra la existencia de muro perimetral en sector de extracción de agua adyacente a río Elqui.

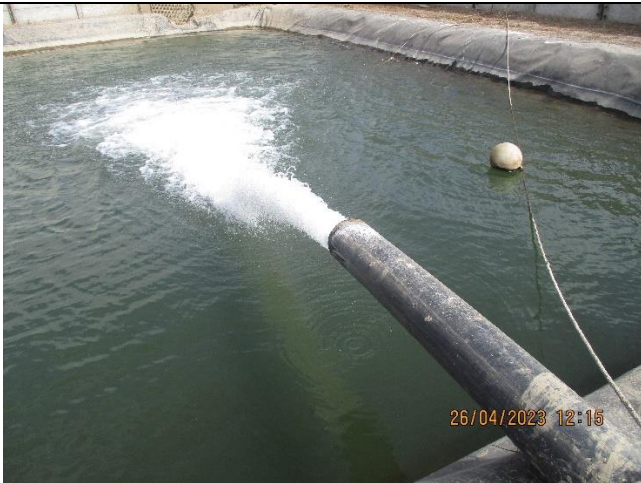
Fotografía 19

Descripción del medio de prueba: La fotografía muestra la existencia y operación de piscina N°1.

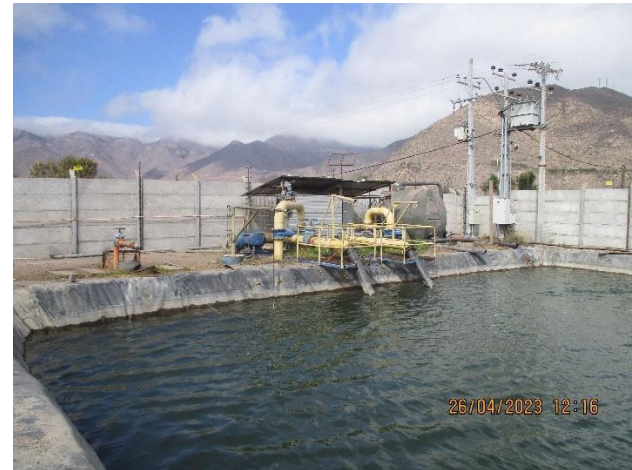
Fotografía 20

Descripción del medio de prueba: La fotografía muestra la existencia y operación de piscina N°1.

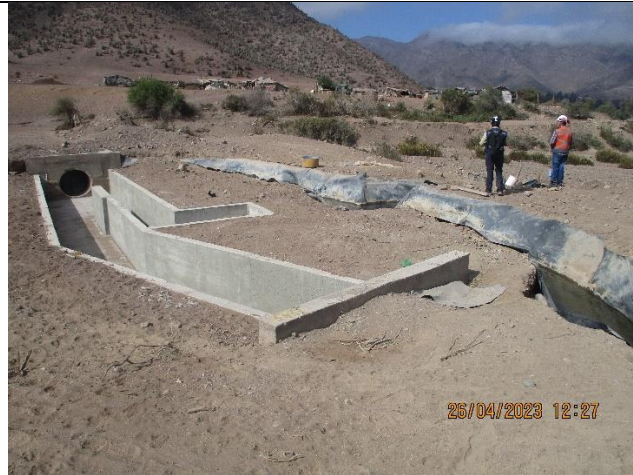
Fotografía 22

c. A continuación, se visitó el punto de captación desde el Canal Marquesa, consistente en una compuerta soterrada ubicada en coordenadas UTM (m) 6.683.404 N – 310.910 E Datum WGS 84 Huso 19. Se encuentra aledaña a un by-pass construido provisoriamente mientras se pone en marcha sistema de compuertas automáticas por parte de Junta de Vigilancia. No se evidencia sistema de medición de caudales en la superficie. Se constató la existencia de un derrame de agua desde el punto de captación que se encontraba apoyada en el sector aledaño (fotografías 21-22).

Descripción del medio de prueba: La fotografía muestra la existencia de sistema bypass construido por el titular.

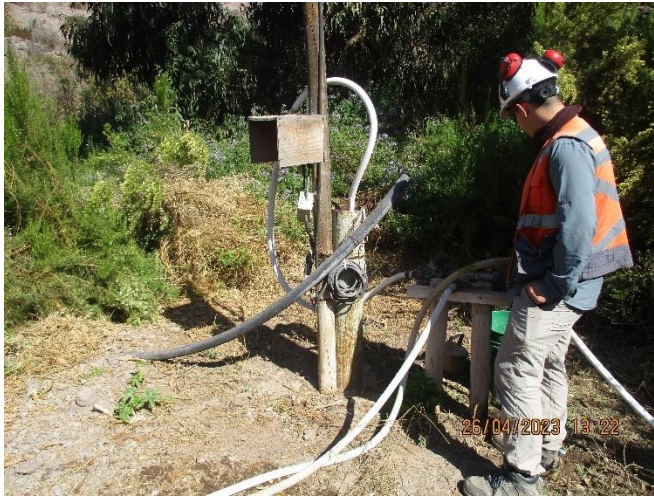
Fotografía 25

Descripción del medio de prueba: La fotografía muestra la existencia de pozo de monitoreo de aguas subterráneas (pozo 2).

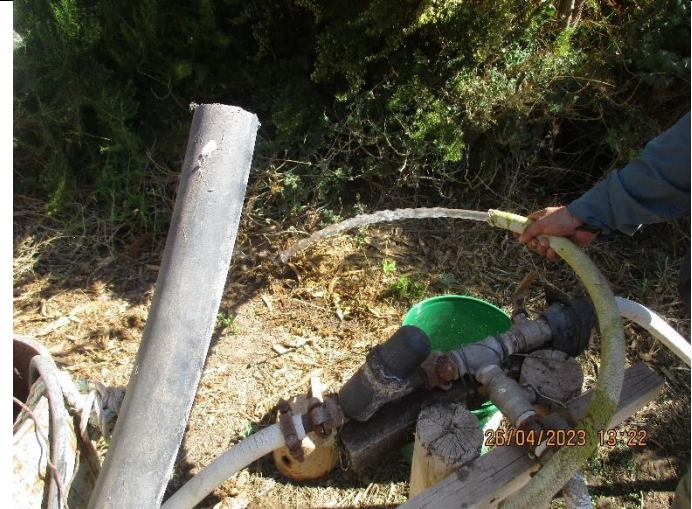
Fotografía 26

Descripción del medio de prueba: La fotografía muestra la existencia de pozo de monitoreo de aguas subterráneas (pozo 2).

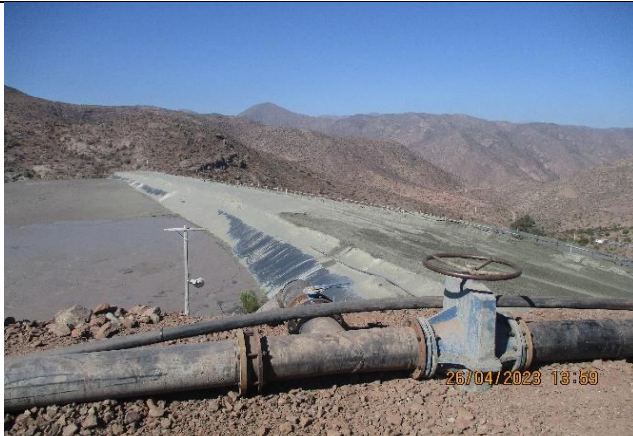
Fotografía 27

Descripción del medio de prueba: La fotografía muestra la existencia y estado del sistema de impermeabilización de muro interno de tranque de relaves Humo Corral.

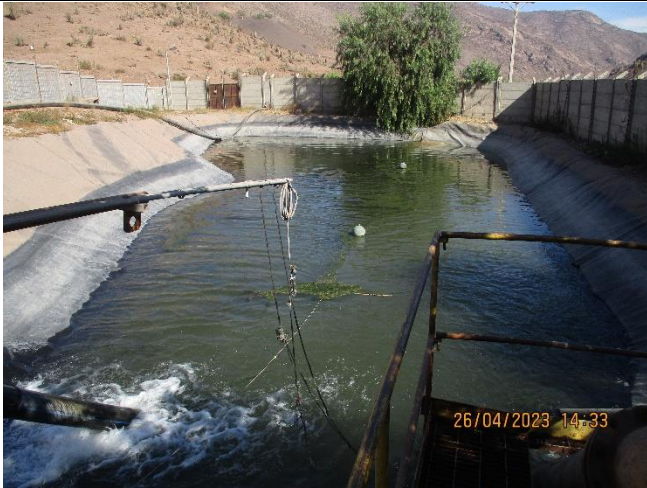
Fotografía 29

k. A continuación, se visitó Piscina 3, en donde se constató la existencia de cierre perimetral de hormigón, portón de acceso con candado, ubicada en coordenadas UTM (m) 6.691.452 N – 314.516 E Datum WGS 84 Huso 19. Se ingresó a una piscina de acumulación de 1.000 m³, abastecida con aguas impulsadas desde tranque de relaves Humo Corral y Piscina 2. Se constató la inexistencia de sistema de medición de caudales. El Señor Muñoz indicó que las aguas desde esta piscina eran impulsadas hacia la Piscina 4 (fotografías 29-30).

Descripción del medio de prueba: La fotografía muestra la existencia y estado de Piscina N°3.

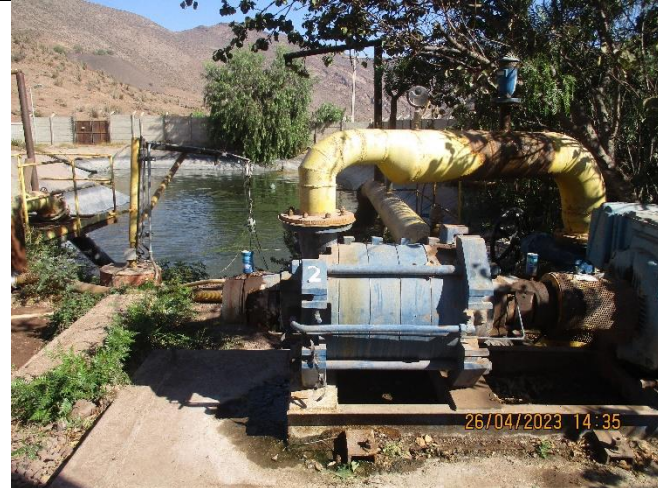
Fotografía 30

Descripción del medio de prueba: La fotografía muestra la existencia y estado de Piscina N°3.

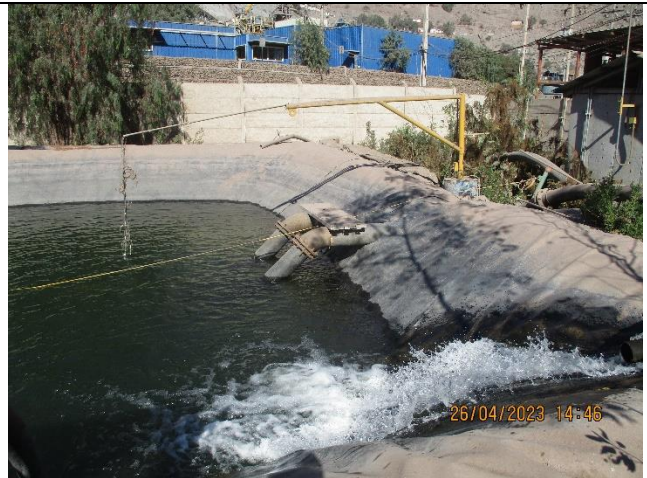
Fotografía 31

l. Finalmente, se visitó la Piscina 4, en donde se constató la existencia de cierre perimetral de hormigón, portón de acceso con candado, ubicada en coordenadas UTM (m) 6.692.281 N – 317.980 E Datum WGS 84 Huso 19. Se ingresó a una piscina de acumulación de 1.000 m³, abastecida con aguas impulsadas desde Piscina 3. Se constató la inexistencia de medición de caudales. El Señor Muñoz indicó que las aguas desde esta piscina eran impulsadas hacia dos reservorios con capacidades de 2.000 m³ y 1.000 m³, utilizadas para los procesos industriales. Se observó bomba menor impulsora que su uso era estimado para agua de sello (fotografías 31-32).

Descripción del medio de prueba: La fotografía muestra la existencia y estado de Piscina N°4.

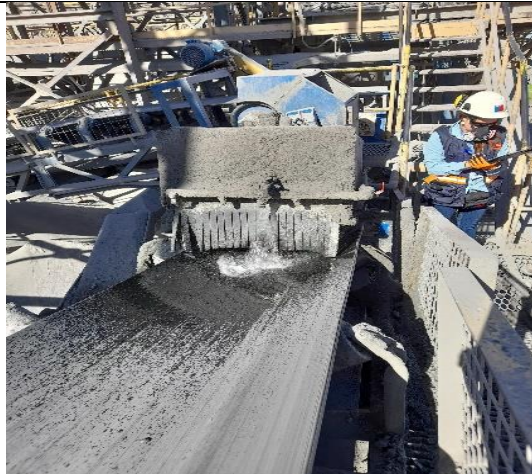
Fotografía 33

Descripción del medio de prueba: La fotografía muestra la existencia y estado operacional de sistema de aspersores de agua en correas transportadoras planta chancadora.

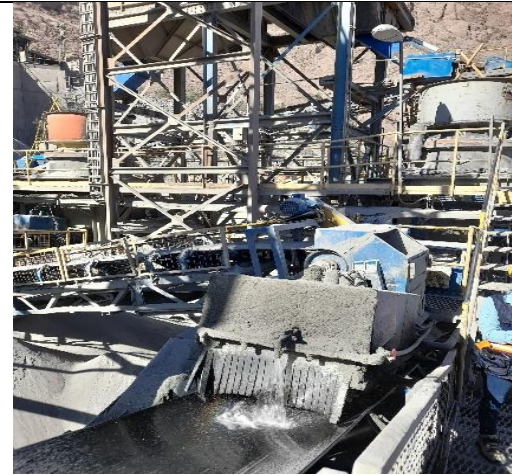
Fotografía 34

Descripción del medio de prueba: La fotografía muestra la existencia y estado operacional de sistema de aspersores de agua en correas transportadoras planta chancadora.

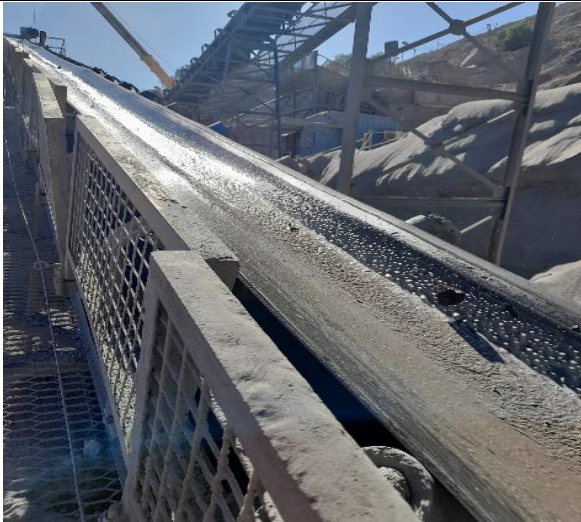
Fotografía 37

Descripción del medio de prueba: La fotografía muestra la existencia y estado operacional de sistema de aspersores de agua en correas transportadoras planta chancadora.

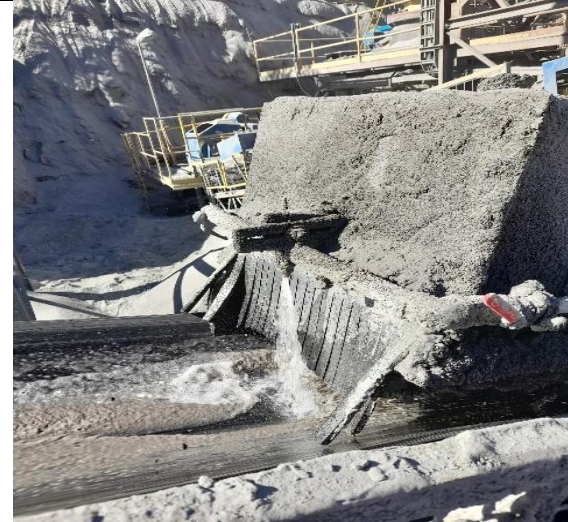
Fotografía 38

Descripción del medio de prueba: La fotografía muestra la existencia y estado operacional de sistema de aspersores de agua en correas transportadoras planta chancadora.

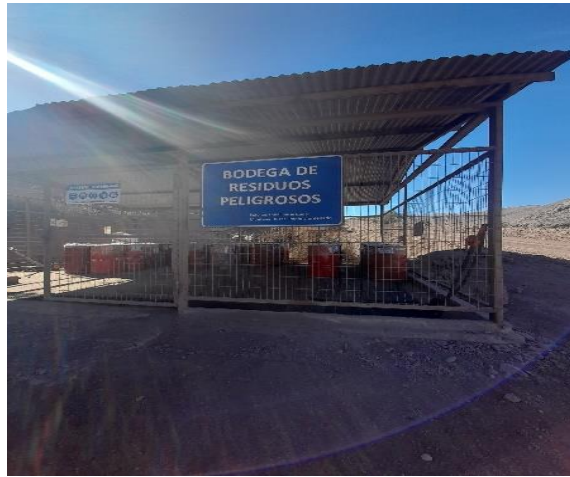
Fotografía 41

Descripción del medio de prueba: La fotografía muestra la vista panorámica del sitio de almacenamiento de residuos peligrosos.

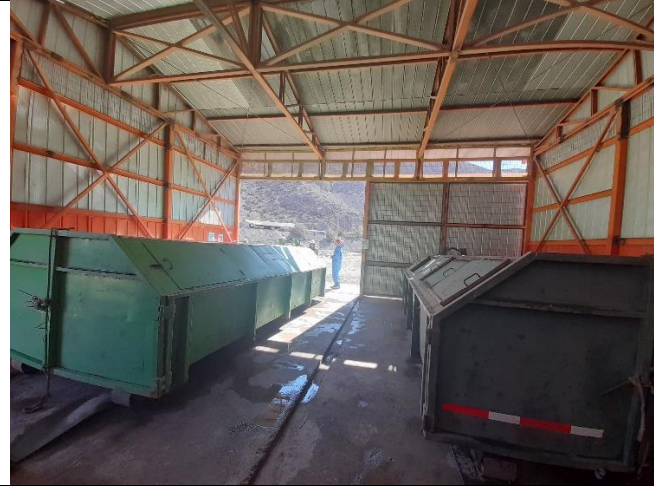
Fotografía 42

Descripción del medio de prueba: La fotografía muestra el interior de sala de basuras, con la presencia de contenedores metálicos de almacenamiento.

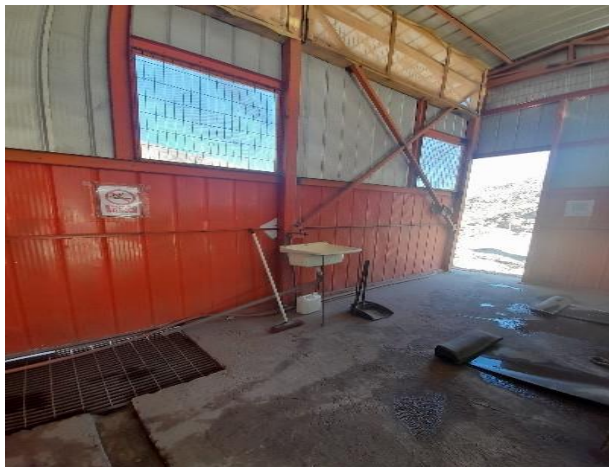
Fotografía 43

Descripción del medio de prueba: La fotografía muestra el sistema de contención de percolados-derrames y el lavadero.
