INFORME DE FISCALIZACIÓN AMBIENTAL

CMP - PLANTA PELLETS

DFZ-2022-3064-III-PPDA

DICIEMBRE, 2023

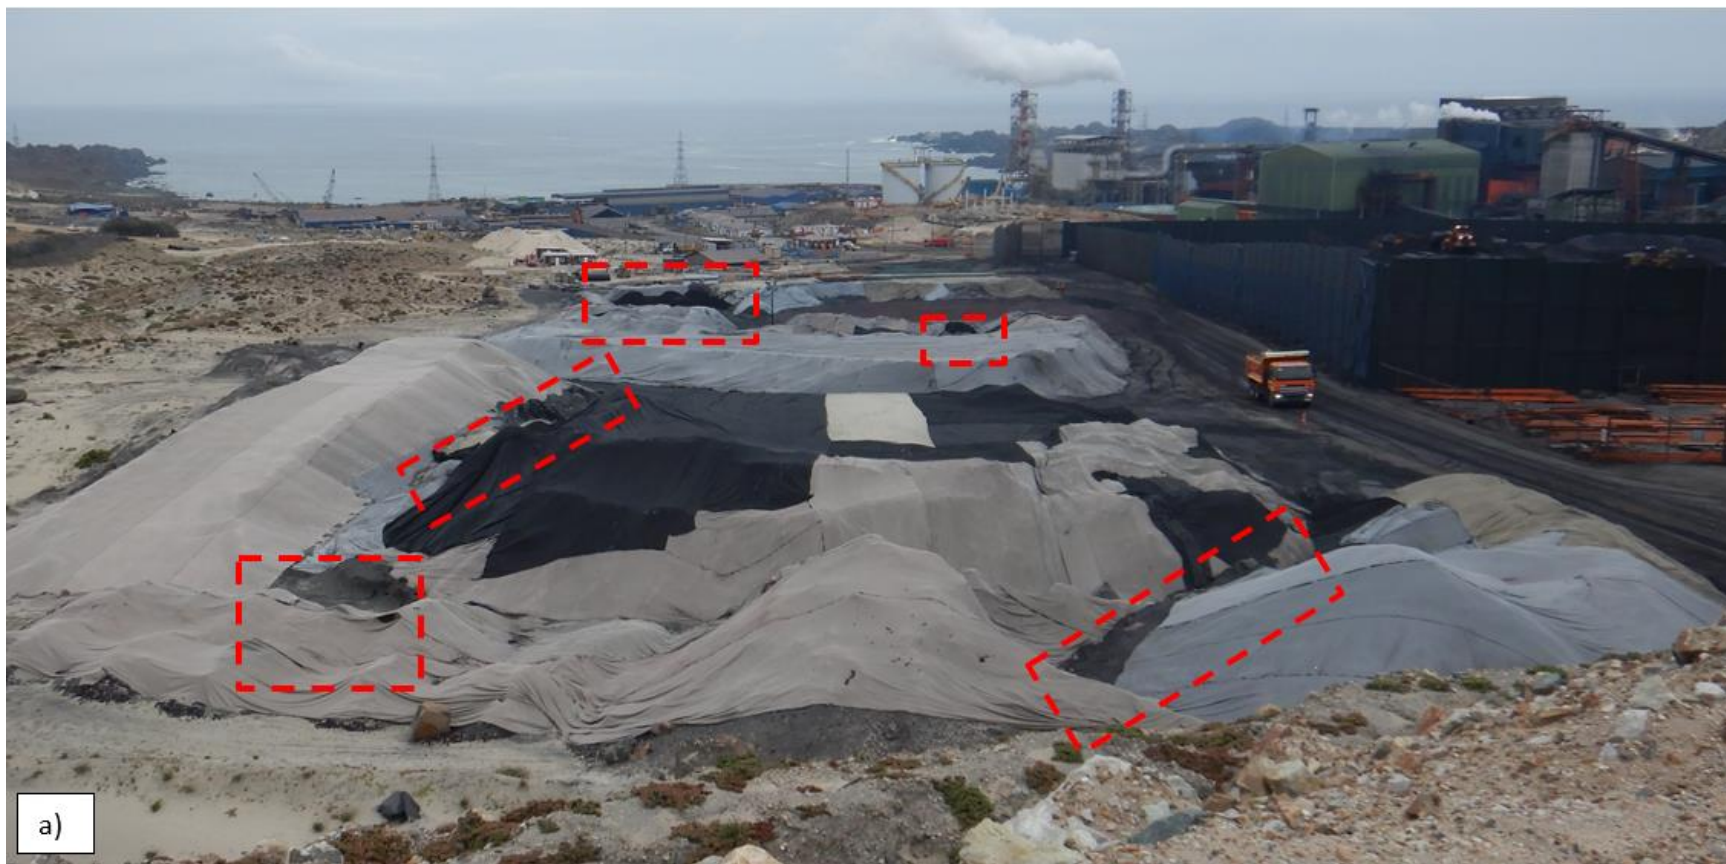
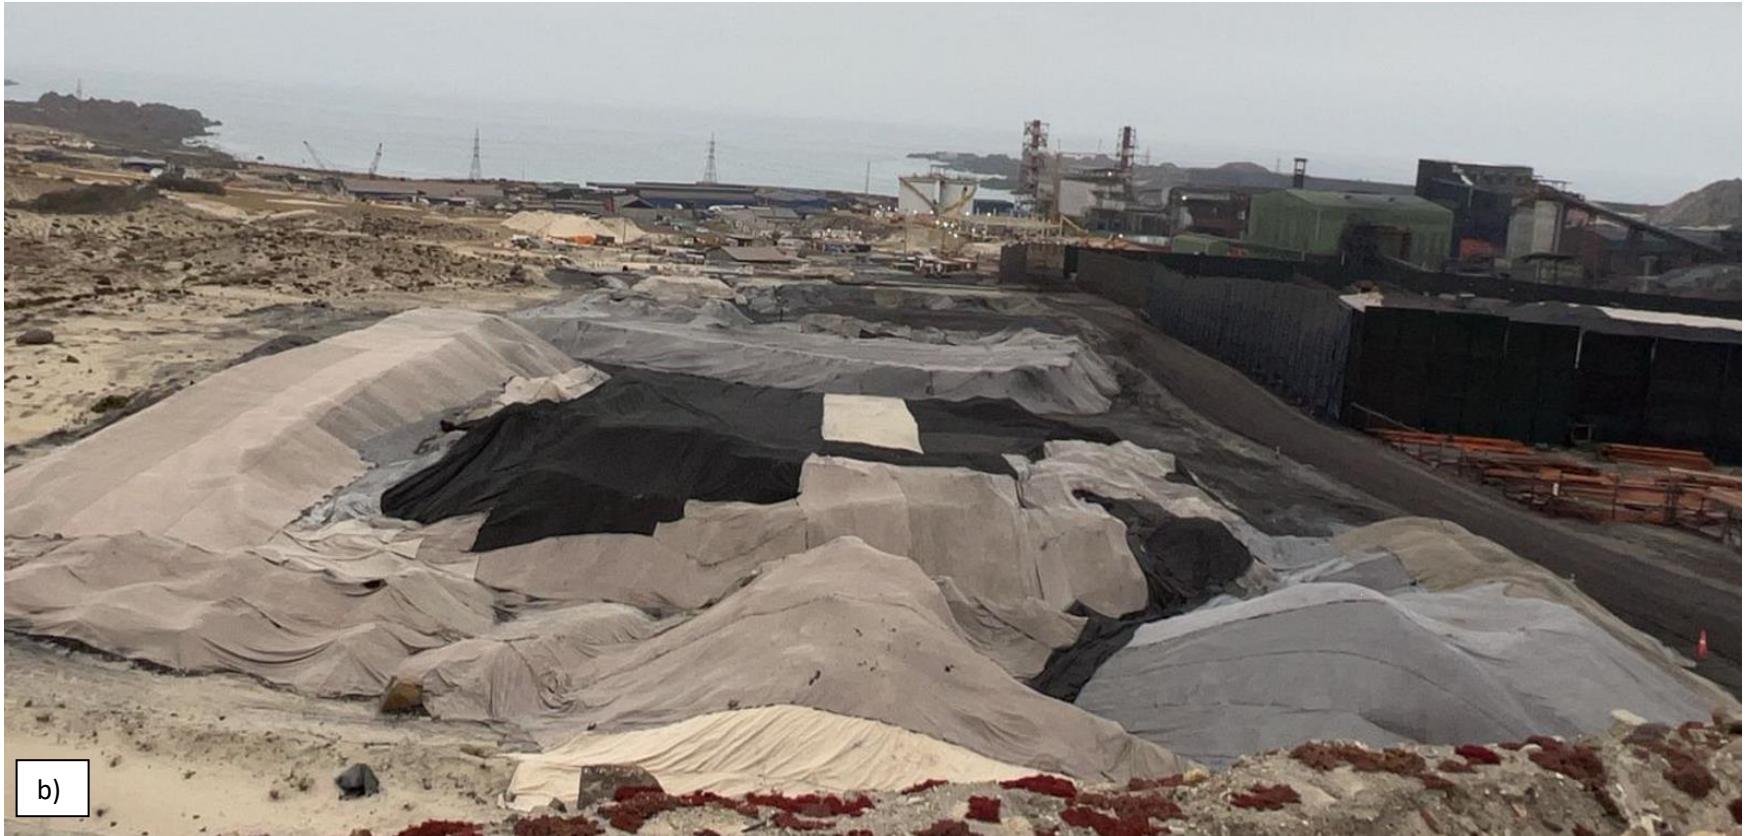
Fotografía 1.

- En cancha N°12, se constató gran parte de pilas que se encontraban cubiertas con “telas” y/o “mallas” de distintas tonalidades, sin embargo, se pudo observar que había pilas que no estaban cubiertas totalmente (fotografía 1 a)).

No obstante, el titular remitió un set fotográfico a través del cual da cuenta de haber subsanado las deficiencias en las coberturas de las pilas, cubriendo aquellos espacios que durante la inspección fueron identificados como espacios sin cobertura; los registros remitidos dan cuenta de la inactivación de las pilas para el día 21 de diciembre (posterior al 16 de este mes, día en que se realizó la fiscalización), para el día 30 de enero y los días 13, 16 y 20 de febrero. En especial en la fotografía del día 16 de febrero se puede observar cómo el titular cubrió los espacios que durante la inspección del 16 de diciembre se comprobaron descubiertos como puede ser observado en las fotografías 1 a) y b) que comparan ambas fechas, por lo que es posible concluir que el titular remedió el hecho constatado durante la inspección ambiental aquí analizada.

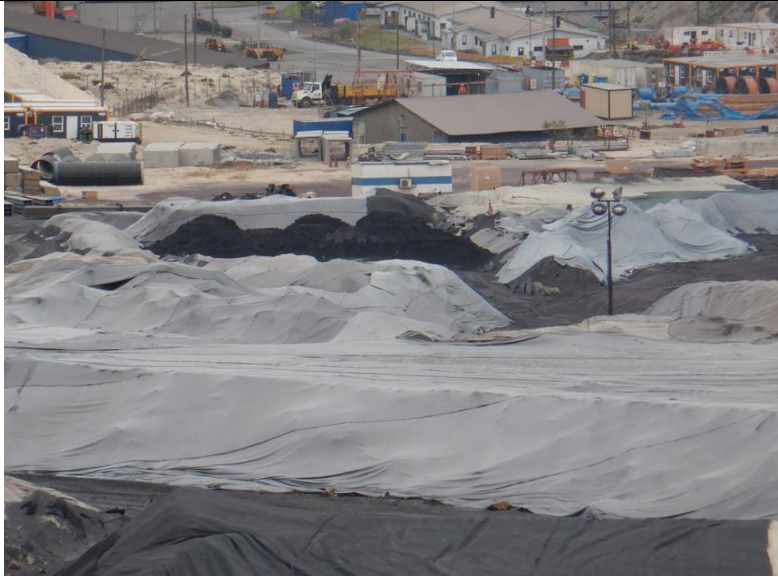
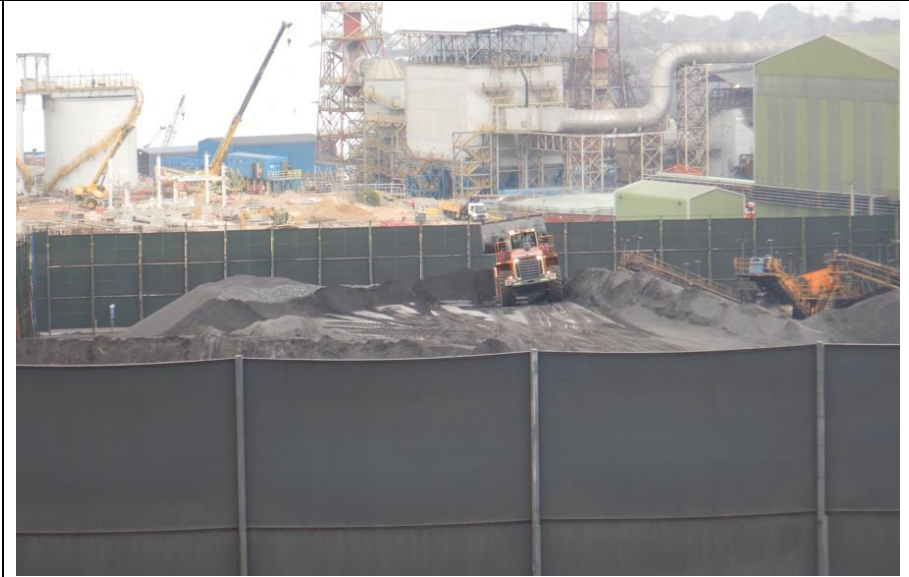
- Se solicitó al funcionario subir al mirador ubicado al costado este de la cancha de pilas inactivas, pudiendo observarse desde este punto un número mayor de espacios en los que las “telas” y/o “mallas” no cubrían toda la superficie de algunos acopios. Desde este punto además se observó un acopio sin ninguna malla de inactivación (fotografía 2). Al respecto, el Sr. Gómez, indicó que se trataba de producto que recién había ingresado al área, razón por lo no estaba cubierto con “tela” y/o “malla”.

- Luego se solicitó acudir al mirador que estaba al este de la cancha de harneo o cancha N°13. Desde este punto se pudo observar que la cancha de harneo o cancha N°13 se encontraba totalmente activa, con presencia de dos cargadores frontales que estaban trabajando en la parte superior de las pilas de mineral que se encontraban al centro de la cancha (fotografía 3).

Fotografía 2.	Fecha: 16-12-2022		Fotografía 3.	Fecha: 16-12-2022	
Coordenadas DATUM WGS84 HUSO 19 S	Coordenada Norte: 6847396	Coordenada Este: 279915	Coordenadas DATUM WGS84 HUSO 19 S	Coordenada Norte: 6847396	Coordenada Este: 279915
Descripción de medio de prueba: En la imagen se observa la correa CV19 totalmente cubierta			Descripción de medio de prueba: En la imagen se aprecia, en el cuadro rojo, la división en forma de i griega del ducto al que se conecta el camión supersucker.

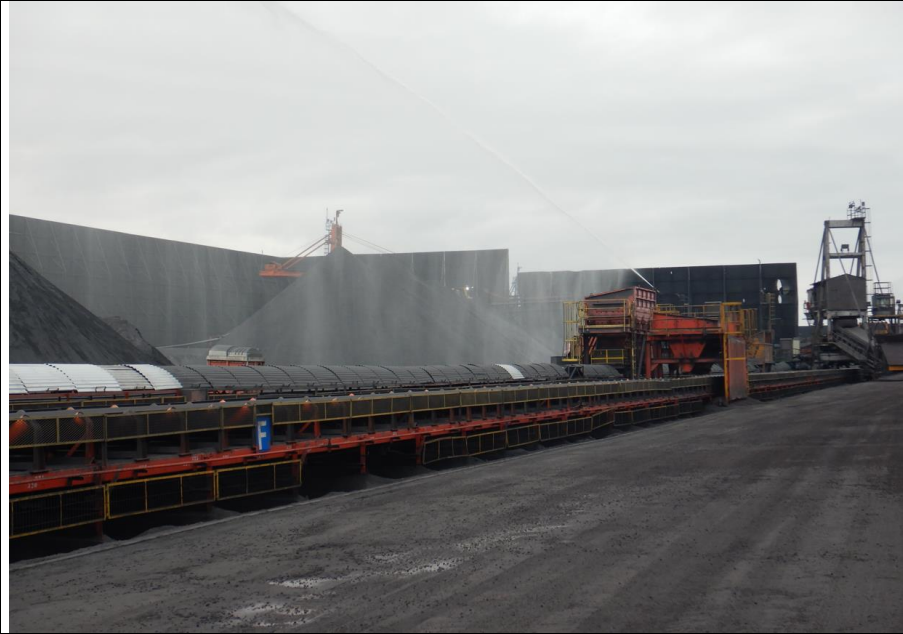
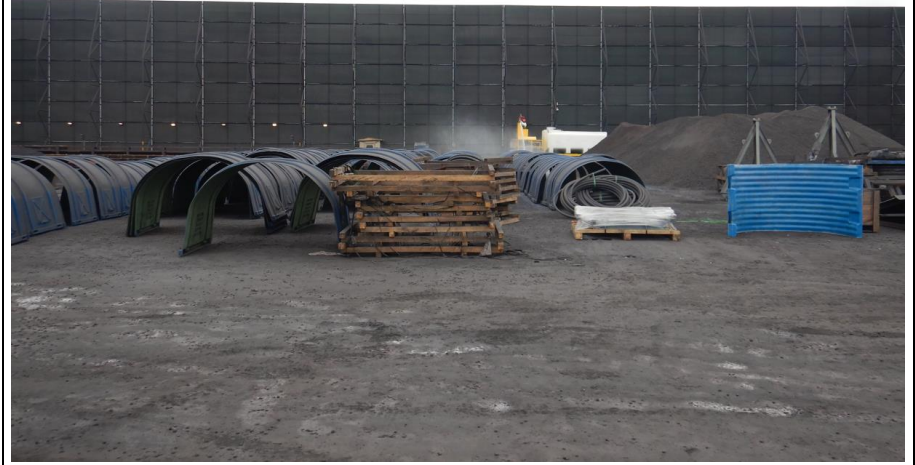
Fotografía 6.	Fecha: 16-12-2022		Fotografía 7.	Fecha: 16-12-2022	
Coordenadas DATUM WGS84 HUSO 19 S	Coordenada Norte: 6847396	Coordenada Este: 279915	Coordenadas DATUM WGS84 HUSO 19 S	Coordenada Norte: 6847396	Coordenada Este: 279915
Descripción de medio de prueba: Se observa en la imagen funcionamiento del sistema de aspersión fijo instalado en la cancha de acopio de minerales.			Descripción de medio de prueba: En la imagen se observa cúpulas de protección de correa 8 y 9 que estaban siendo limpiadas en la cancha de acopio de minerales.

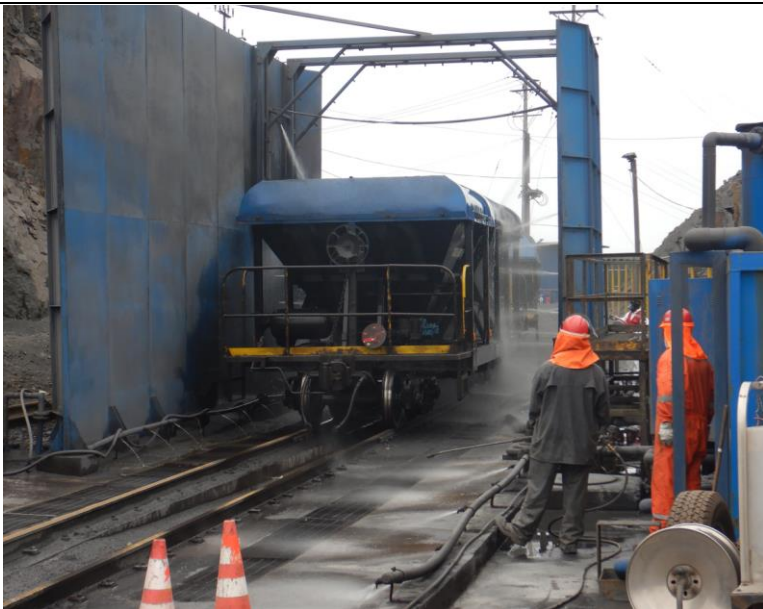
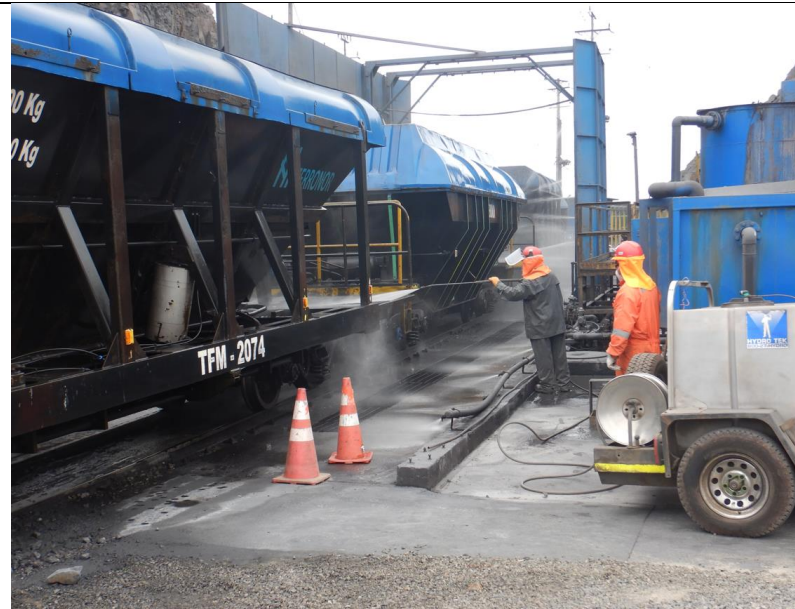
Fotografía 8.		Fecha: 16-12-2022		Fotografía 9.		Fecha: 16-12-2022	
Coordenadas DATUM WGS84 HUSO 19 S		Coordenada Norte: 6847396	Coordenada Este: 279915			Coordenada Norte: 6847396	Coordenada Este: 279915
Descripción de medio de prueba: En la imagen se observa tren ingresando al sistema de lavado automático que está a la salida de la zona de descarga de concentrado de hierro.				Descripción de medio de prueba: En la imagen se observa operario usando hidrolavadora manual para sacar los restos que van quedando por fuera de los vagones que han descargando mineral.

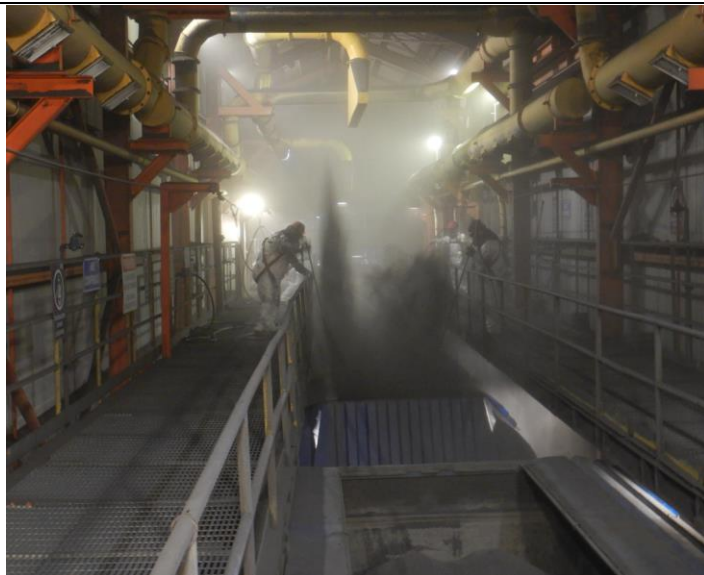
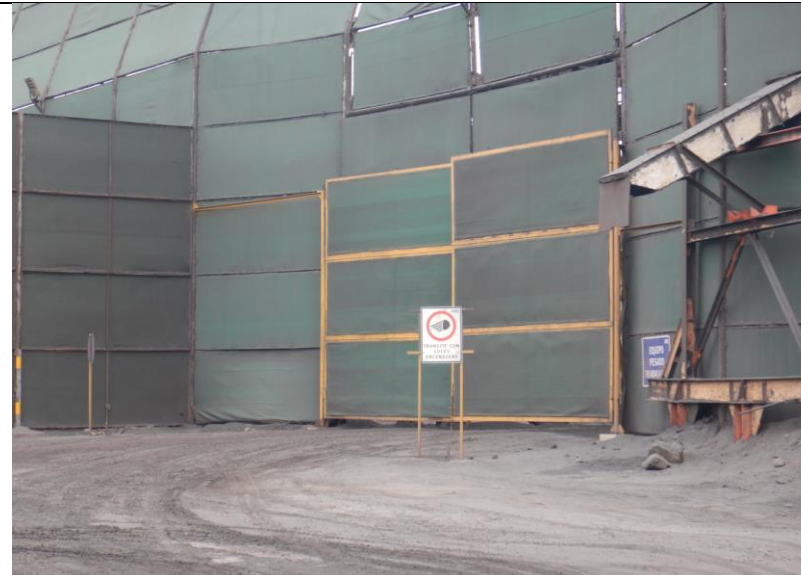
- Luego se acudió al sector donde están instalados los portones mencionados por el Sr. Araya (fotografía 11), constatando en ese lugar que había un área de acopio de mineral que estaba formada por un perímetro de protección eólica de la misma materialidad del perímetro de la pantalla de la cancha de harneo colindante a la cancha N°12 (fotografía 12). En el lugar había acopio de mineral correspondiente a “fino hematítico” según lo indicado por el Sr. Gómez.

Fotografía 10.	Fecha: 16-12-2022		Fotografía 11.	Fecha: 16-12-2022	
Coordenadas DATUM WGS84 HUSO 19 S	Coordenada Norte: 6847396	Coordenada Este: 279915	Coordenadas DATUM WGS84 HUSO 19 S	Coordenada Norte: 6847396	Coordenada Este: 279915
Descripción de medio de prueba: Se observa en la imagen operarios usando lanza de aire comprimido para facilitar la descarga del vagón del tren			Descripción de medio de prueba: En la imagen se observa instalación de portones en el sector sur de la cancha de acopio para reducir el ingreso de viento desde este punto.

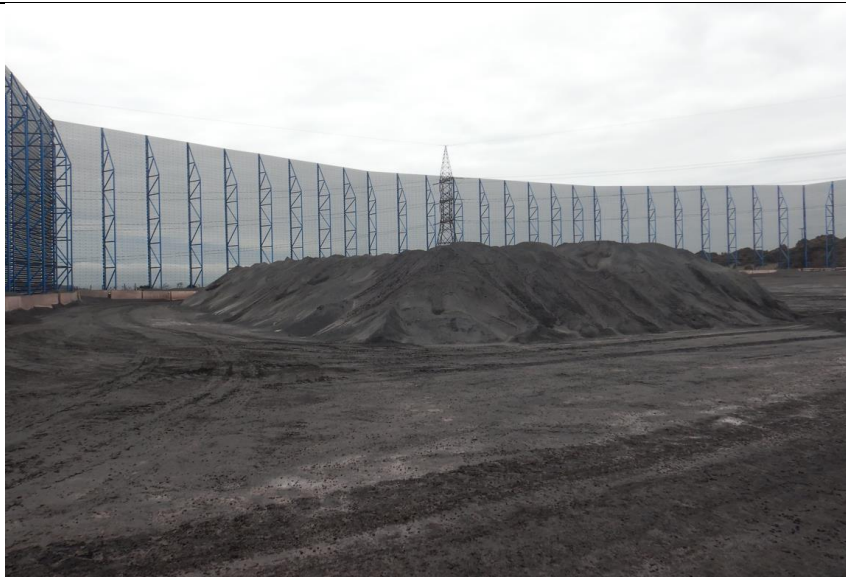
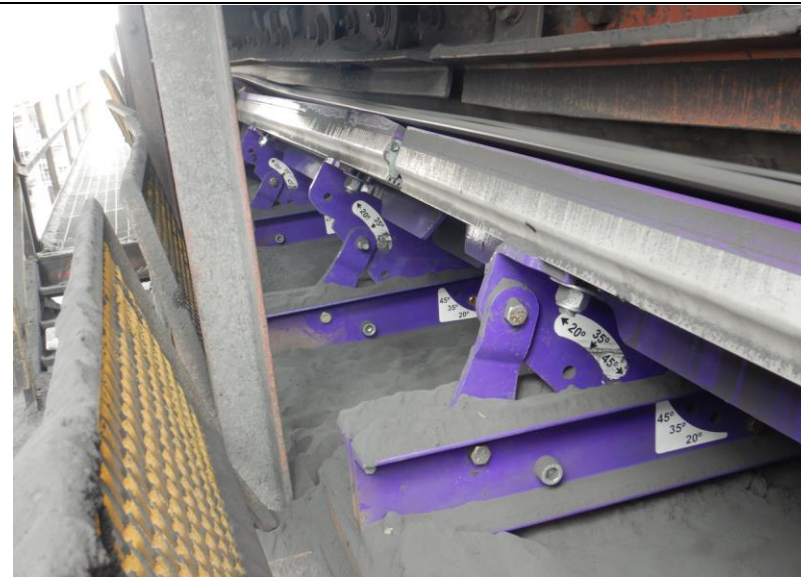
- Se revisaron todos los puntos de instalación de chutes de transferencia indicados en el PCIE. Para ello, se comenzó con la constatación del chute instalado en las correas N°8 y N°9. En este punto se pudo observar que se encontraba el chute de transferencia a contrapresión. El Sr. Gómez indicó que bajo la correa que se encuentra inmediatamente bajo el chute de transferencia se sacaron los polines que permiten el desplazamiento de esta y se instaló un sistema de soporte de barras paralelas de color lila, que permite reducir el impacto de la caída del mineral que se transfiere de una correa a otra, y con esto reducir la emisión producto de esta acción (fotografía 13).

Fotografía 12.	Fecha: 16-12-2022		Fotografía 13.	Fecha: 16-12-2022	
Coordenadas DATUM WGS84 HUSO 19 S	Coordenada Norte: 6847396	Coordenada Este: 279915	Coordenadas DATUM WGS84 HUSO 19 S	Coordenada Norte: 6847396	Coordenada Este: 279915
Descripción de medio de prueba: Se aprecia en la imagen acopio de mineral ubicado en la cancha que está antes del ingreso sur de la cancha de acopio de productos			Descripción de medio de prueba: En la imagen se observa modificación del sistema de polines en la base de la correa para hacer a esta más horizontal.

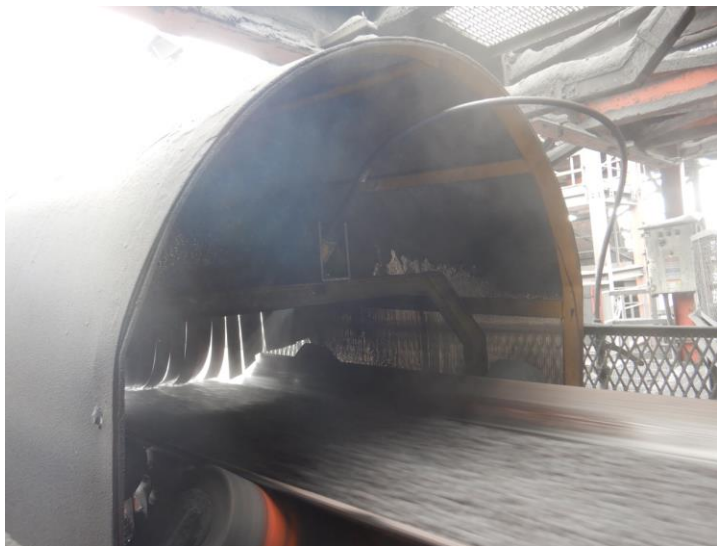
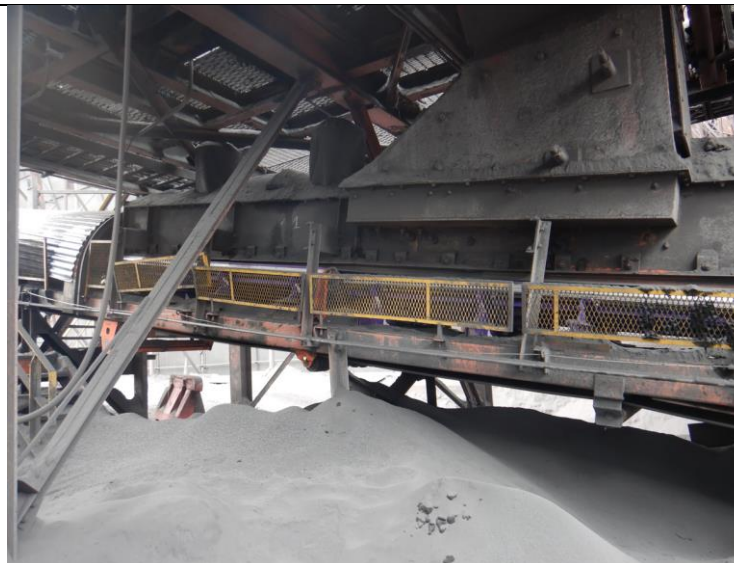
- Se constató la acumulación de mineral bajo el chute de transferencia y bajo toda el área de este, con distintos grados de acumulación (fotografía 15); al igual que en la parte superior donde están instalados los filtros de manga que contiene el chute (fotografía 16).

Fotografía 14.	Fecha: 16-12-2022		Fotografía 15.	Fecha: 16-12-2022	
Coordenadas DATUM WGS84 HUSO 19 S	Coordenada Norte: 6847396	Coordenada Este: 279915	Coordenadas DATUM WGS84 HUSO 19 S	Coordenada Norte: 6847396	Coordenada Este: 279915
Descripción de medio de prueba: En la imagen se observa un grupo de bolsas de plástico en un punto de acumulación de ellas de la empresa KDM que estaba realizando la limpieza de la correa.			Descripción de medio de prueba: En la imagen se observa acumulación de mineral bajo el chute de la correa N°12

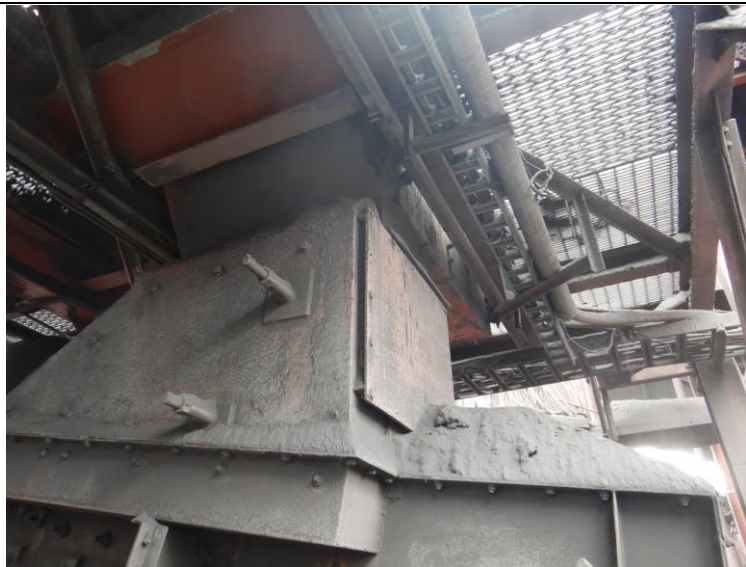
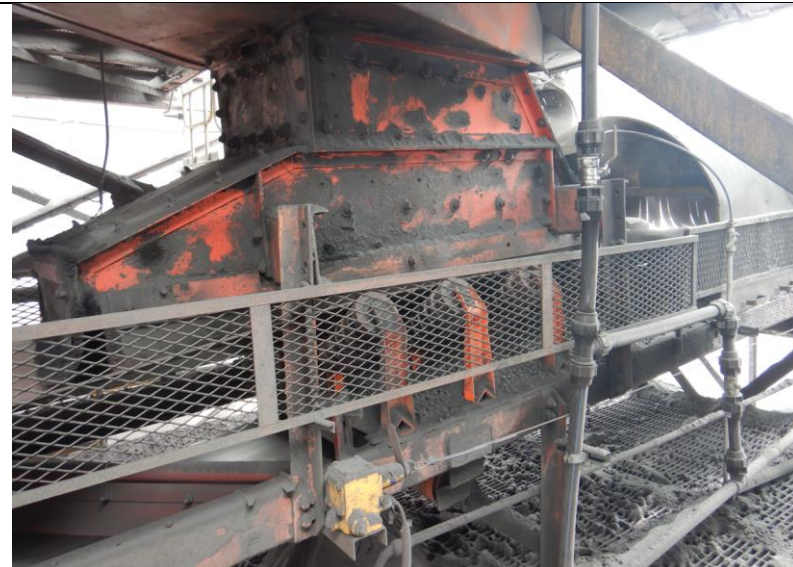
- Luego se acudió al chute de traspaso correa 13-A, en el que se pudo constatar que cuenta con la implementación del mismo sistema de reducción de emisiones instalado en el chute anterior (sin polines). En este punto se observó gran cantidad de mineral depositado a lo largo de toda correa que está bajo el chute de transferencia, formando pequeños acopios que denotan la acumulación tras un largo periodo de operación (fotografía 17).

Fotografía 16.	Fecha: 16-12-2022		Fotografía 17.	Fecha: 16-12-2022	
Coordenadas DATUM WGS84 HUSO 19 S	Coordenada Norte: 6847396	Coordenada Este: 279915	Coordenadas DATUM WGS84 HUSO 19 S	Coordenada Norte: 6847396	Coordenada Este: 279915
Descripción de medio de prueba: En la imagen se aprecia la acumulación de mineral al lado del chute de la correa N°12			Descripción de medio de prueba: En la imagen se observa mineral acumulado bajo el chute de la correa 13 A

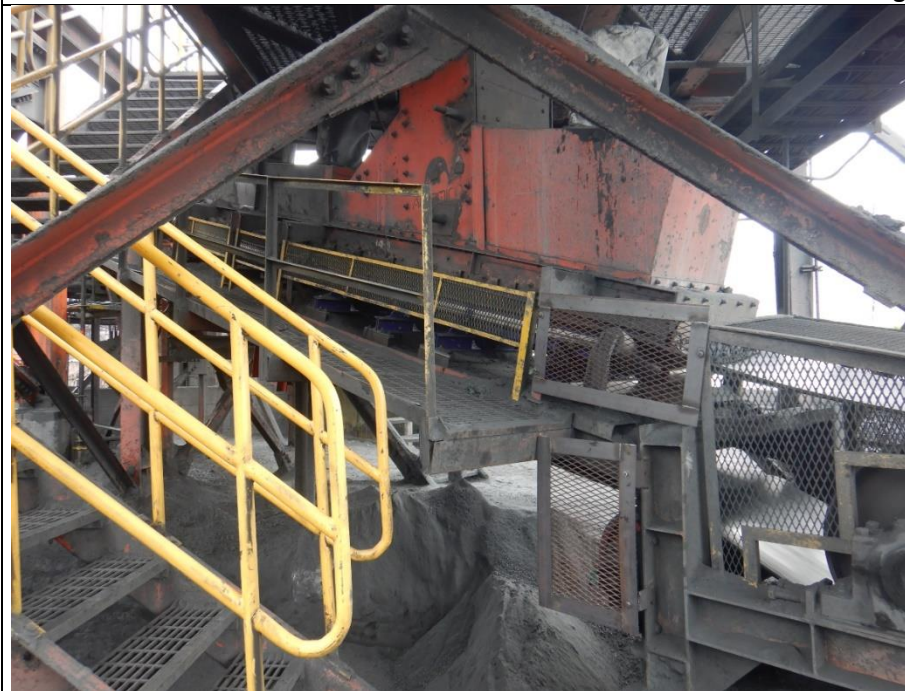
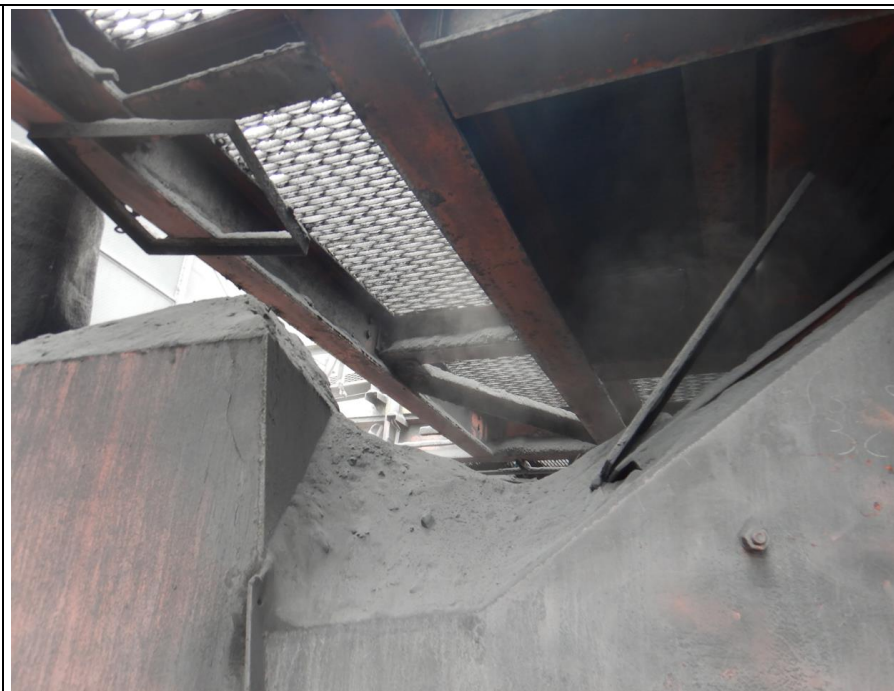
- Después se trasladó al chute de transferencia de las correas N°7 y N°8. En este punto se observó gran cantidad de mineral dispuesta en toda la base del chute (fotografía 18) y además se observaba que la correa transportadora no tenía el sistema de reducción de emisiones instalado en las correas de los chutes anteriores. Además, se constató que, en la parte superior de chute, en uno de sus costados, había una “escotilla” abierta (fotografía 19) lo que evitaba que el chute estuviese completamente hermético, lo que producía una emisión permanente de material particulado desde el interior del chute hacia afuera de este. Tanto en la parte superior de chute como en la parte inferior de este se observó gran acumulación de pre concentrado (fotografía 20).

Fotografía 18.	Fecha: 16-12-2022		Fotografía 19.	Fecha: 16-12-2022	
Coordenadas DATUM WGS84 HUSO 19 S	Coordenada Norte: 6847396	Coordenada Este: 279915	Coordenadas DATUM WGS84 HUSO 19 S	Coordenada Norte: 6847396	Coordenada Este: 279915
Descripción de medio de prueba: Se observa en la imagen acumulación de mineral bajo el chute de las correas N°8 y N°9.			Descripción de medio de prueba: Se observa en la imagen escotilla del chute sobre la correa N°8 que estaba abierta y desde la cual salían emisiones que se acumulaban sobre esta.

- Se les consultó a los encargados por la situación observada, quienes asumieron que esto no correspondía al correcto funcionamiento del sistema, por lo que tomarían las medidas necesarias para detener esta situación.

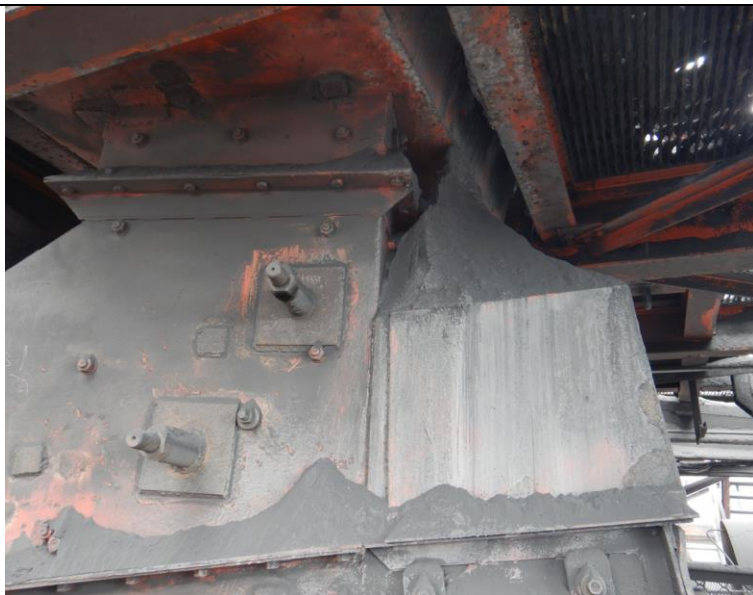
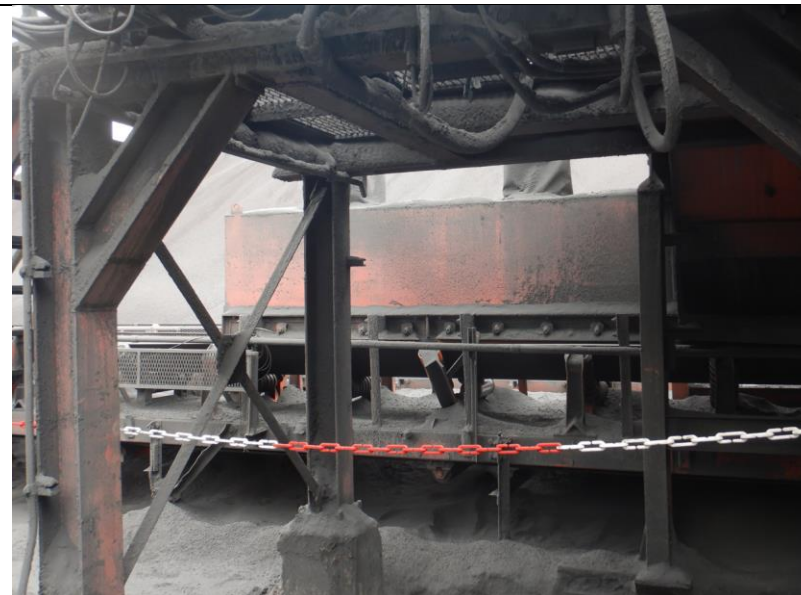
- Posteriormente, se trasladó al chute de transferencia de las correas N°5 y N°6, constatándose que este tampoco tenía implementado el sistema de reducción de emisiones, sino que la correa bajo este chute tenía el sistema tradicional de polines. Al igual que en todas las áreas de transferencia de mineral, se pudo constatar una gran acumulación de mineral en la parte baja del traspaso, en este caso directamente sobre el suelo (fotografía 21). En este punto, además, se pudieron observar emisiones de material particulado. Desde este punto, además se pudo observar la descarga de preconcentrado desde el apilador N°1 hacia el chute de descarga instalado al comienzo de la correa N°5. Al momento de la inspección, y producto de la descarga de mineral se pudo observar emisiones que provenían desde este punto las cuales eran llevadas por el viento hacia la parte superior de chute y dispersándose estas por sobre la pantalla de protección eólica que continúa a esta área (fotografía 22).

Fotografía 20.	Fecha: 16-12-2022		Fotografía 21.	Fecha: 16-12-2022	
Coordenadas DATUM WGS84 HUSO 19 S	Coordenada Norte: 6847396	Coordenada Este: 279915	Coordenadas DATUM WGS84 HUSO 19 S	Coordenada Norte: 6847396	Coordenada Este: 279915
Descripción de medio de prueba: Se observa en la imagen acumulación de mineral en la parte superior del chute de la correa N°8			Descripción de medio de prueba: En la imagen se puede observar mineral depositado bajo el chute ubicado en el traspaso de la correa N°5 a la N°6.

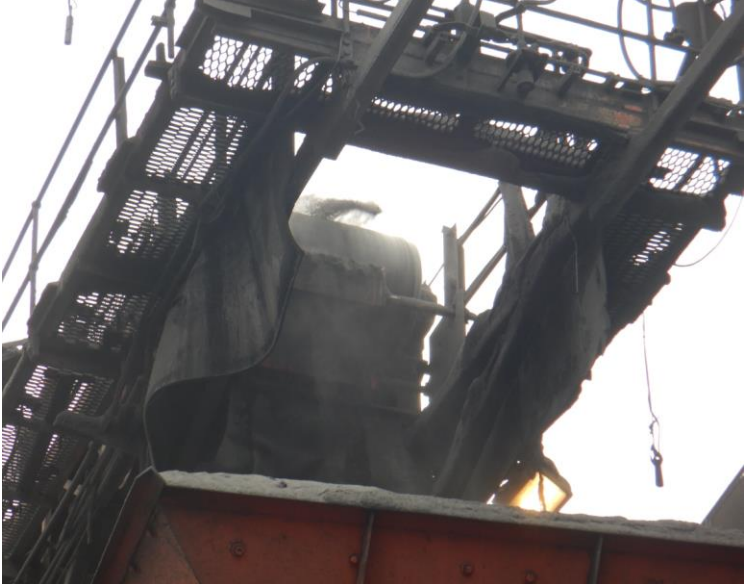
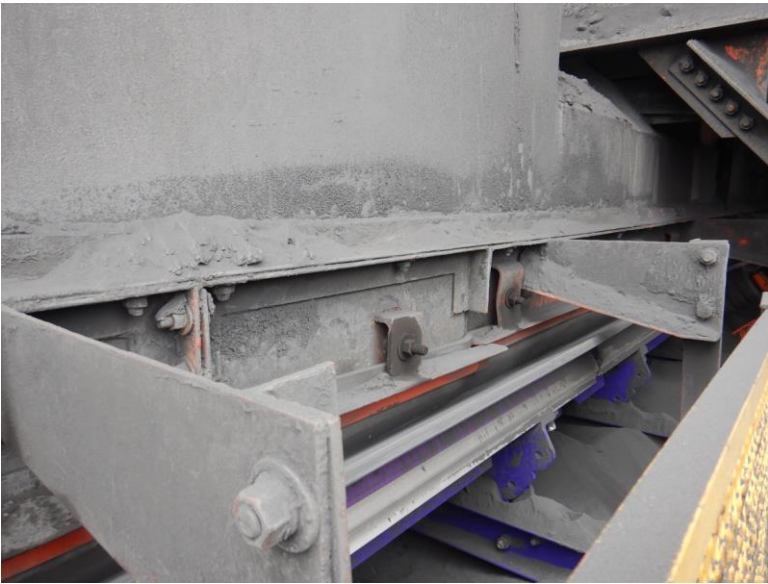
- Luego se acudió al chute de transferencia de las correas N°9 y N°10. En este punto, el transporte de preconcentrado ya se había detenido, no así el funcionamiento de las correas. Se pudo constatar que la correa bajo el chute de transferencia tenía instalado el sistema de reducción de emisiones que correspondía al reemplazo de los polines por barras paralelas que permiten mantener la correa lo más recta posible (fotografía 23). En este lugar el Sr. Gómez indicó que en este punto de transferencia se instaló un sistema de harnero, denominado Grizzly que anteriormente se encontraba instalado en la correa N°6, pero debido a la instalación de un sistema de mejora en esta última se decidió trasladar este sistema a este punto. Si bien este punto las correas no estaban trasladando preconcentrado (fotografía 24) se constató la emisión de material particulado desde el punto de descarga del Grizzly y en la base del sistema de transferencia. Al igual que en los otros traspasos se constató la presencia de preconcentrado depositado en la base del chute de transferencia (fotografía 25).

Fotografía 22.	Fecha: 16-12-2022		Fotografía 23.	Fecha: 16-12-2022
Coordenadas DATUM WGS84 HUSO 19 S	Coordenada Norte: 6847396	Coordenada Este: 279915	Coordenadas DATUM WGS84 HUSO 19 S	Coordenada Norte: 6847396 Coordenada Este: 279915
Descripción de medio de prueba: Se observa en la imagen se observa dispersión de emisiones al momento de descargar mineral desde el apilador 1 al chute de recepción de la correa N°5.			Descripción de medio de prueba: En la imagen se observa recambio del sistema de polines para el desplazamiento de la correa de transporte de mineral, lo que permite tener correas más planas y evitar emisiones, todo esto bajo chute de la correa N°10.

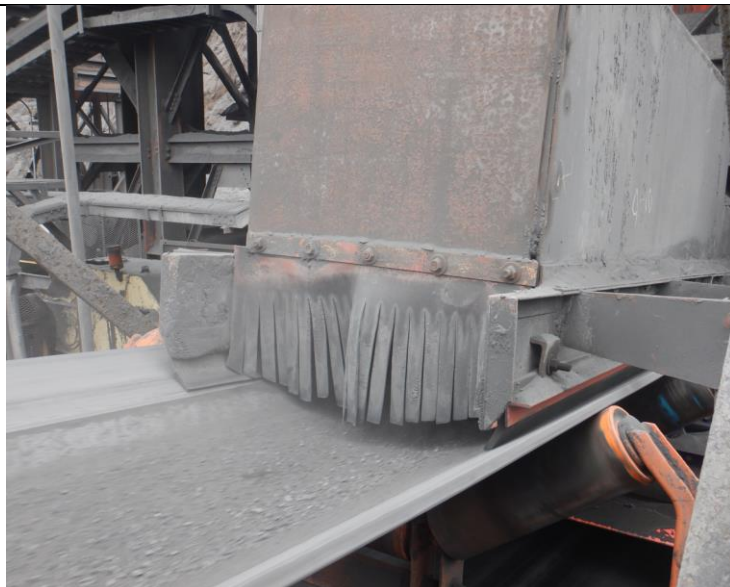
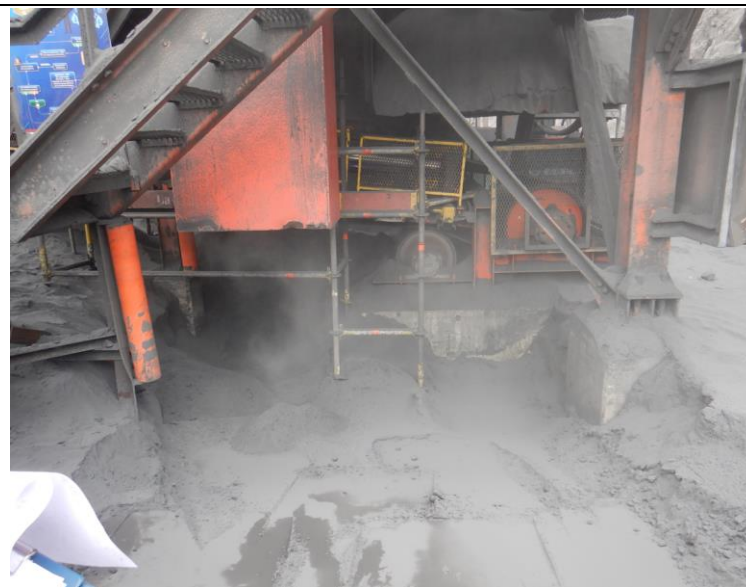
Fotografía 24.	Fecha: 16-12-2022		Fotografía 25.	Fecha: 16-12-2022	
Coordenadas DATUM WGS84 HUSO 19 S	Coordenada Norte: 6847396	Coordenada Este: 279915	Coordenadas DATUM WGS84 HUSO 19 S	Coordenada Norte: 6847396	Coordenada Este: 279915
Descripción de medio de prueba: En la imagen se aprecia que al momento de la inspección no se estaba transportando mineral por la correa N°10.			Descripción de medio de prueba: En la imagen se observan emisiones en la parte baja del chute de traspaso de las correas N°9 y N°10 y acumulación de mineral sobre el suelo.
