**INFORME TÉCNICO DE FISCALIZACIÓN AMBIENTAL**

**AGRÍCOLA SANTA LUCIA – PLANTEL PALMILLA**

**DFZ-2023-124-VI-RCA**

**DICIEMBRE 2023**

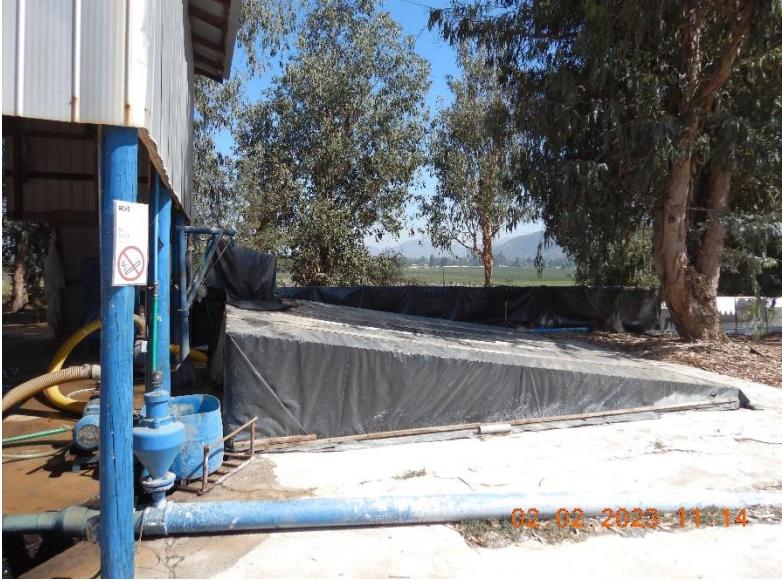
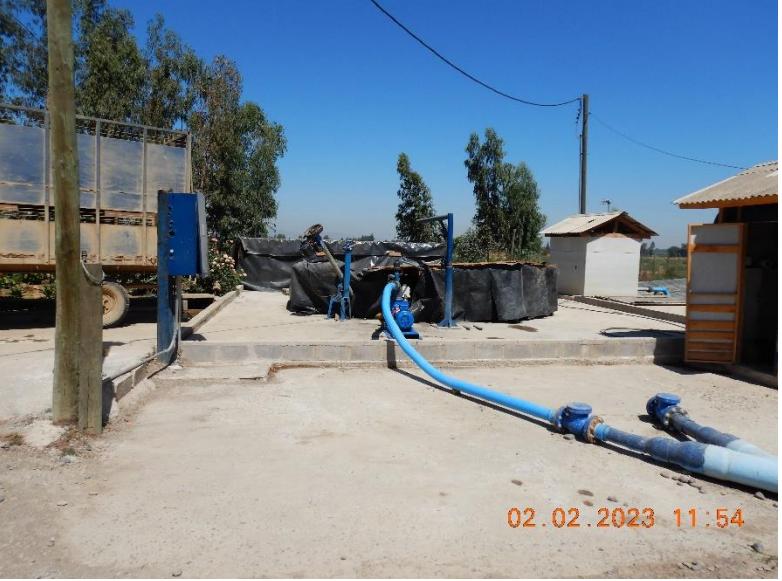
- Frente al sitio de recría se constató el sistema de recolección de purines de todo el plantel (**Fotografía 2**) en donde se encuentran dos pozos de acumulación (Cono 2), uno con agitador, que es el que recibe los purines, y otro para casos de emergencia. Ambos se observaron tapados con membranas de HDPE. Desde el pozo con agitador sale una tubería que se conecta a una bomba la cual impulsa los purines hacia el biodigestor por tubería soterrada.

<b>Fotografía 1.</b>	<b>Fecha:</b> 02-02-2023	<b>Fotografía 2.</b>	<b>Fecha:</b> 02-02-2023
Coordenadas UTM DATUM WGS84 HUSO 19H	<b>Norte:</b> 6.181.201,71 <b>Este:</b> 288.602,59	Coordenadas DATUM WGS84 HUSO 19H	<b>Norte:</b> 6.182.826,60 <b>Este:</b> 289.425,19
<b>Descripción del medio de prueba:</b> En la imagen se observa el Cono 1, sitio en donde se encuentran ubicados dos pozos tapados por membrana HDPE, donde llegan los purines del Sitio 1.		<b>Descripción del medio de prueba:</b> En la imagen se observa el Cono 2, sitio en donde se encuentran ubicados dos pozos tapados por membrana HDPE, donde llegan los purines de todo el plantel.

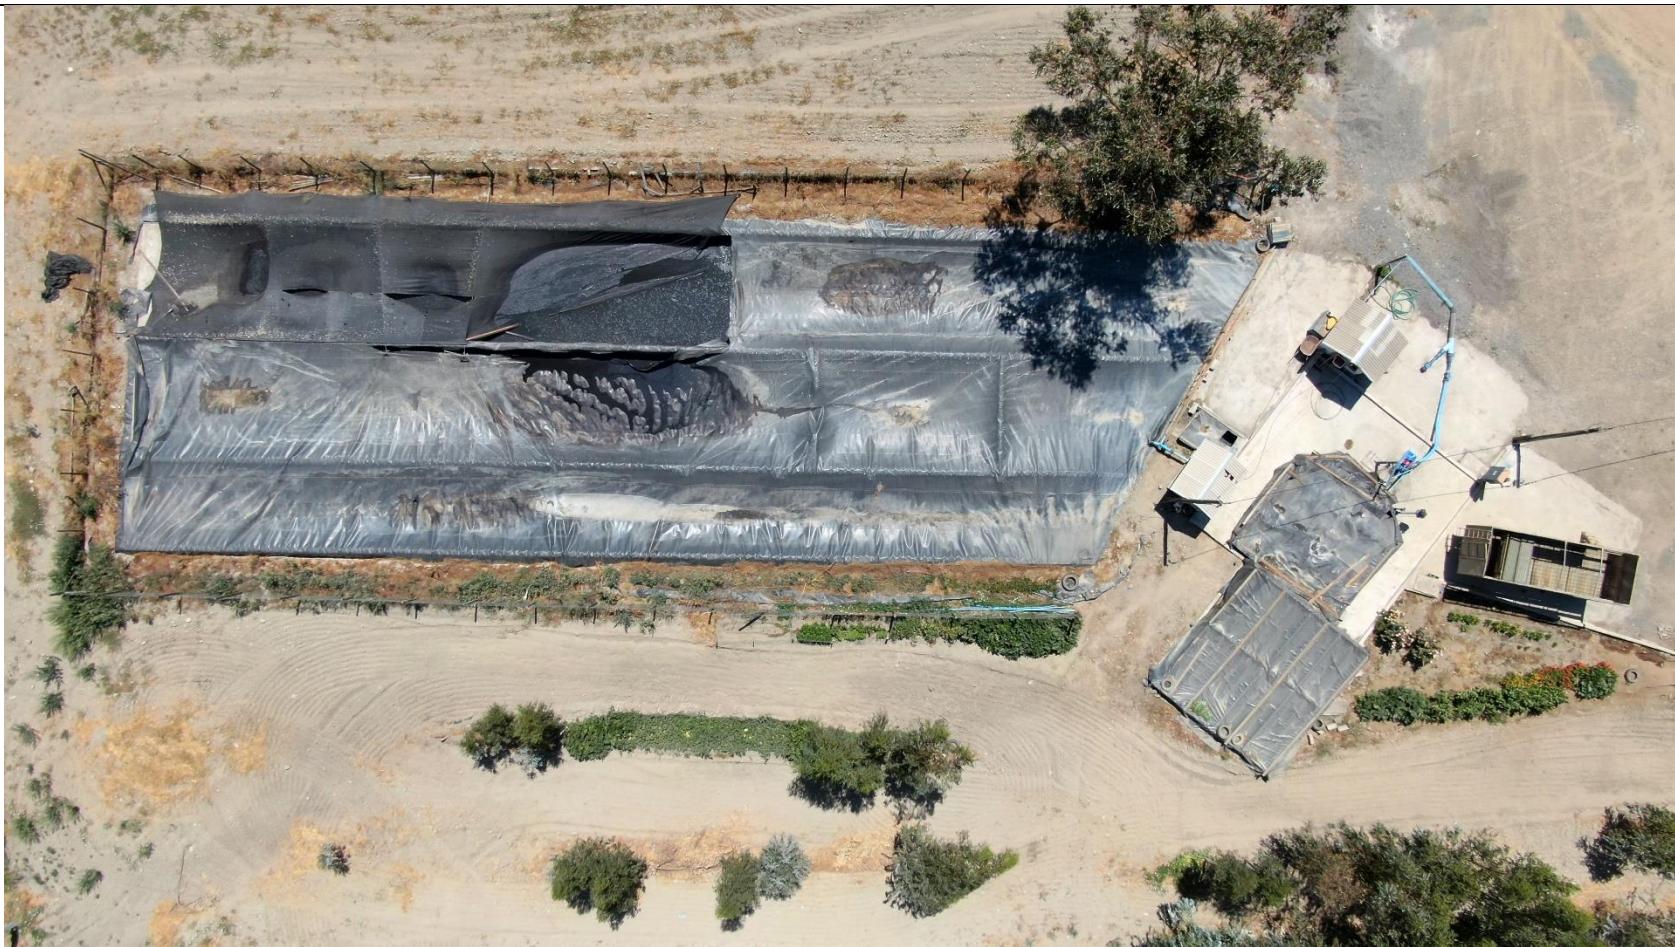
- En la parte trasera del Cono 2 se observó una caseta con bomba y una piscina de acumulación con una cubierta que presentaba una rotura en una parte de ella (**Fotografía 3**). La encargada señaló que es una piscina que recibe parte del proceso del biodigestor, denominado “digestato”, el cual se utiliza junto con otras sustancias químicas para la elaboración de biofertilizante. Para este sistema, la encargada mencionó que se presentó una consulta de pertinencia. La bomba observada es utilizada para impulsar el contenido de esta piscina hacia los campos para riego.

- Según lo constatado durante la inspección ambiental, existe una piscina ubicada al costado del Cono 2 (**Fotografía 3**), que actualmente también se está utilizando para la acumulación del efluente del biodigestor además de las lagunas de acumulación. De acuerdo a lo señalado por el personal de la empresa titular, para este sistema se presentó una consulta de pertinencia, sin embargo la ubicación de las obras señaladas en la Res. Ex. N° 20220610129/2022 no coincide con esta piscina de acumulación, por lo que no se encontraría autorizada por sus RCAs o consultas de pertinencia. Por otra parte, el titular presentó fotografías fechadas y georreferenciadas de las obras asociadas a dicha consulta de pertinencia (documento ID 02), las cuales no corresponden a la obra constatada en la inspección ambiental.

Fotografía 3.	Fecha: 02-02-2023	
Coordenadas UTM DATUM WGS84 HUSO 19H	Norte: 6.182.826,60	Este: 289.425,19
<b>Descripción del medio de prueba:</b> En la imagen se observa el Cono 2, a la izquierda, y a la derecha una piscina con cubierta, la cual se encuentra rota en la parte superior derecha de la fotografía.

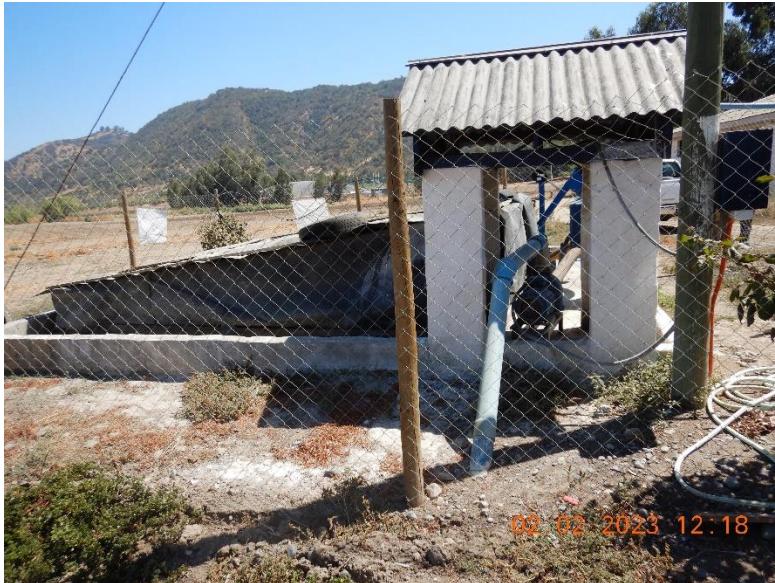
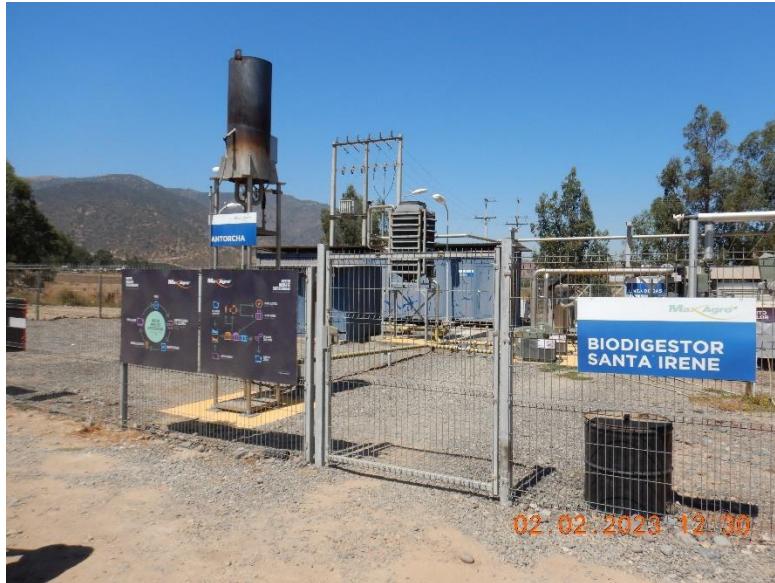
- Se constató la existencia de un tercer pozo encarpado con agitador y bomba (Cono 3, **Fotografía 5**), el cual recolecta purines desde algunos pabellones de recría. De acuerdo a lo indicado por el personal, desde este lugar el purín es impulsado al Cono 2.

<b>Fotografía 4.</b> <b>Coordenadas UTM DATUM WGS84 HUSO 19H</b> <b>Norte:</b> 6.182.962,61 <b>Este:</b> 289.416,25 <b>Descripción del medio de prueba:</b> En la imagen se observa el Cono 3, sitio en donde se encuentran ubicado un pozo tapados por membrana HDPE, donde llegan los purines de algunos pabellones del sector de recría	<b>Fecha:</b> 02-02-2023	<b>Fotografía 5.</b> <b>Coordenadas DATUM WGS84 HUSO 19H</b> <b>Norte:</b> 6.182.826,60 <b>Este:</b> 289.425,19 <b>Descripción del medio de prueba:</b> En la imagen se observa el sector del biodigestor en donde se ubica la antorcha.	<b>Fecha:</b> 02-02-2023

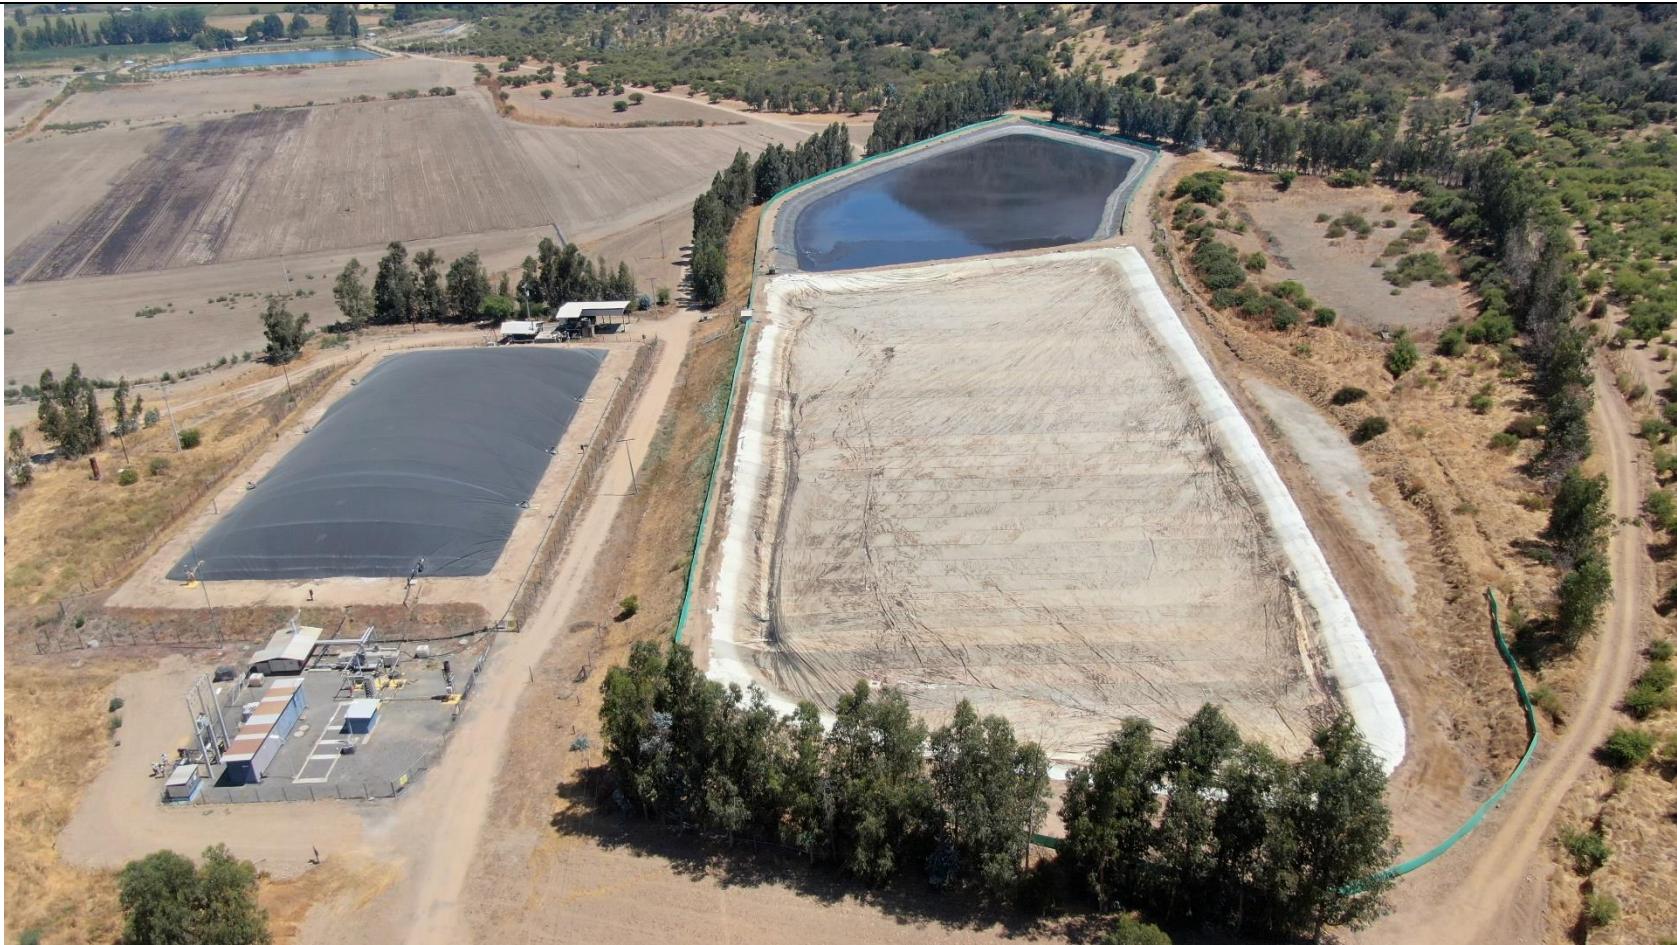
Fotografía 6.

**Descripción del medio de prueba:** En la imagen se observa el sector en donde se encuentra el biodigestor a la izquierda, antorcha (esquina inferior izquierda), y lagunas de acumulación (derecha).

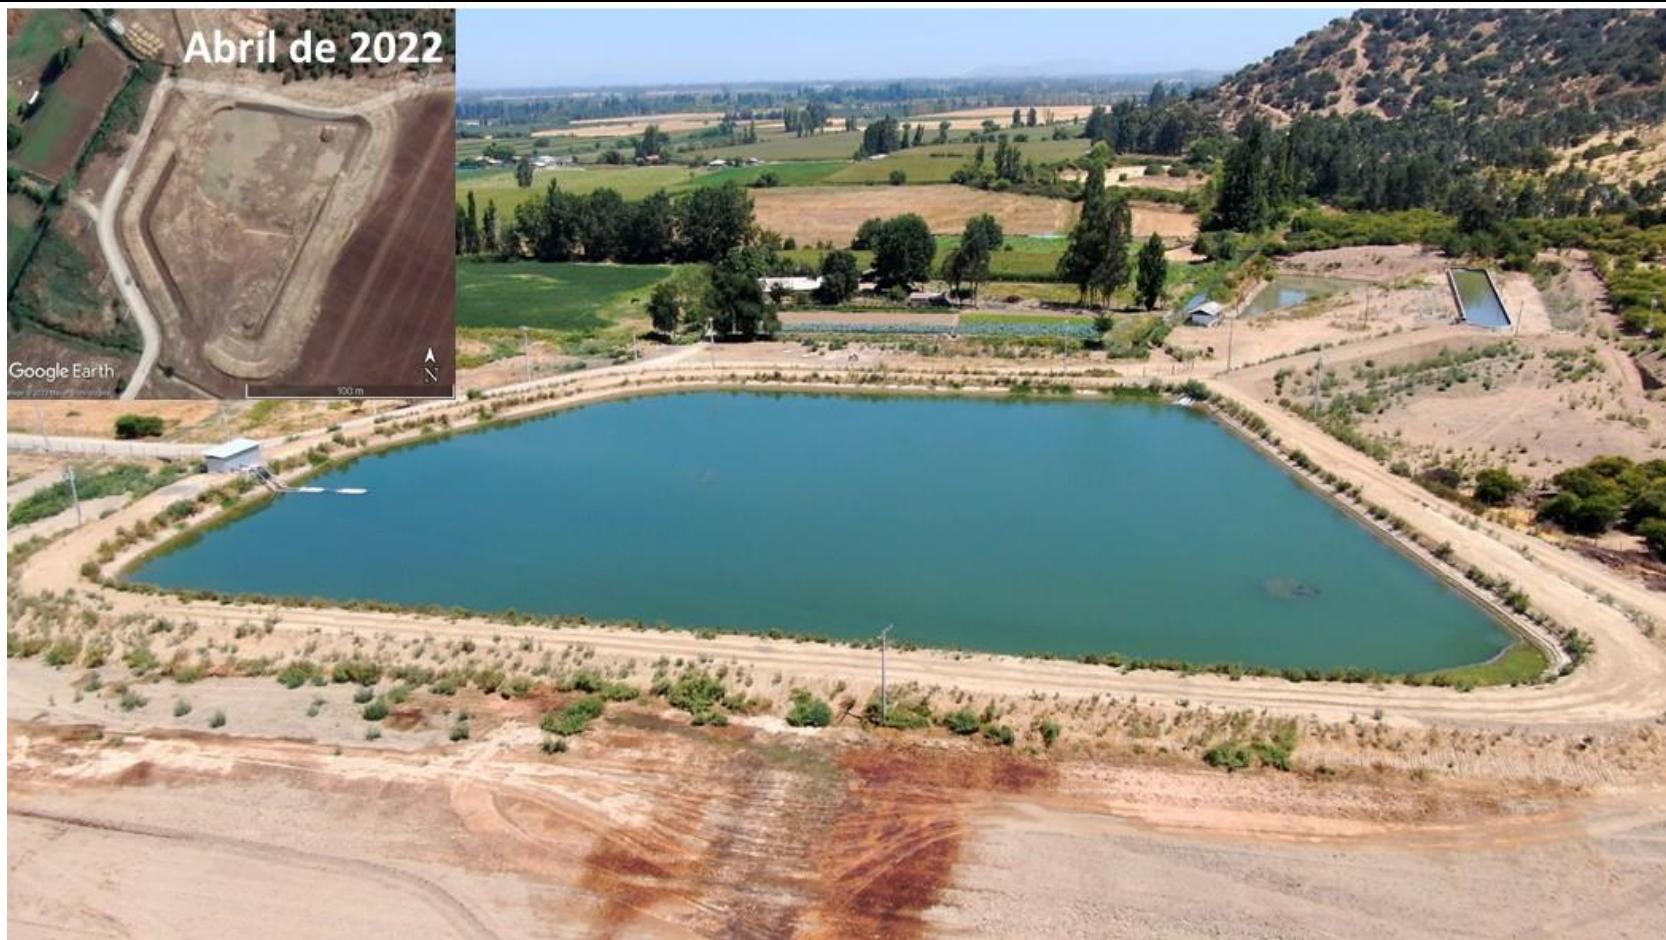
Fotografía 7.

- Durante la inspección en terreno se detectó la existencia de una piscina al interior del predio en donde opera el proyecto (**Fotografía 7**), ubicada en la esquina norponiente, la cual cubre un área aproximada de 11.000 m<sup>2</sup>. De acuerdo a imágenes satelitales esta infraestructura se construyó alrededor del mes de abril de 2022 y corresponde a una modificación del proyecto que no se encuentra autorizada por ninguna RCA y tampoco se encuentra incluida dentro de alguna de las seis consultas de pertinencia de ingreso presentadas por el titular al SEA.

**Descripción del medio de prueba:** En la imagen se observa fotografía de nueva piscina de acumulación de líquidos, y en la esquina superior imagen satelital de abril de 2022, cuando se encontraba en proceso de construcción.
