## **INFORME TÉCNICO DE FISCALIZACIÓN AMBIENTAL**

### **VERTEDERO FRUTILLAR**

**DFZ-2023-2997-X-RCA**

**Diciembre 2023**

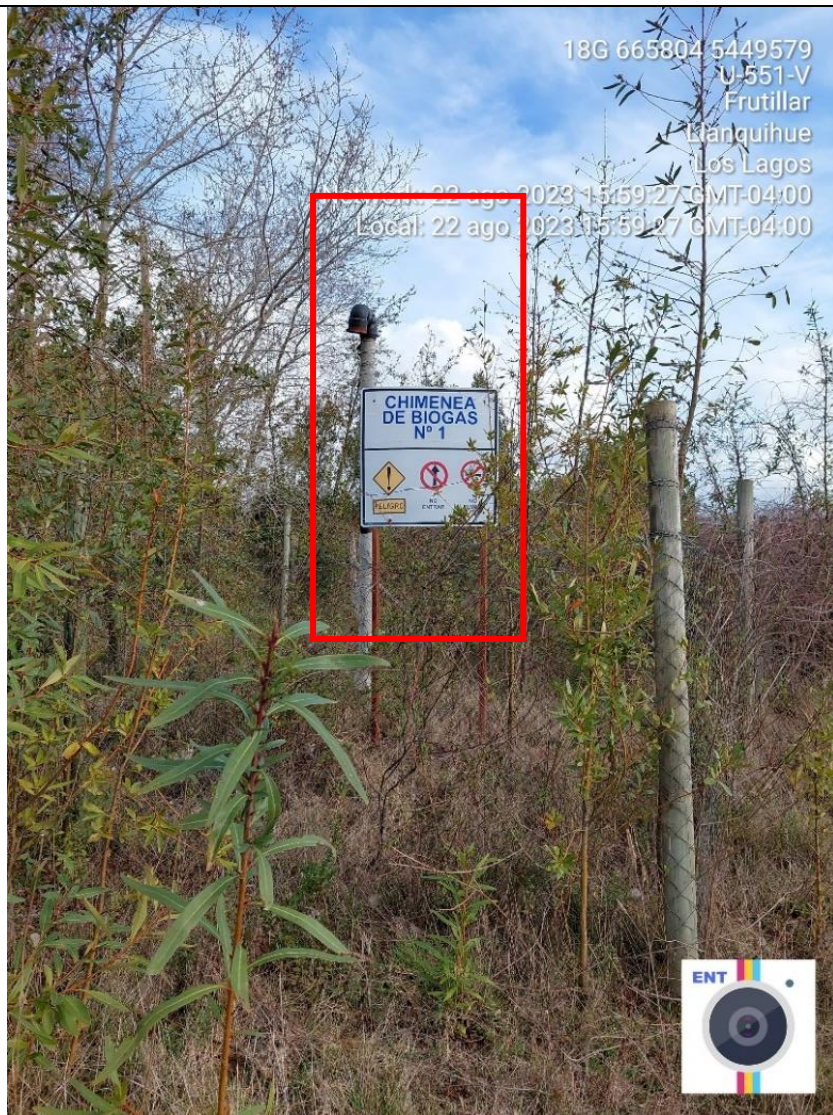
| <b>Fotografía 1.</b> | <b>Fecha:</b> 22 de agosto 2023 | |

| N° Hecho constatado | Materia específica objeto de la fiscalización ambiental. | Exigencia asociada | Resultados/ Hallazgo |
|---|---|---|---|
| 1 | Plan de Monitoreo, Control y Mantenimiento cierre vertedero municipal. | <p><b>Extracto RCA 13 del 6 de Enero de 2011</b></p> <p><b>Considerando 3</b></p> <p><b>Anexo 4</b></p> <p><b>Plan de monitoreo, control y mantenimiento en el vertedero de Frutillar</b></p> <p><b>Capítulo IV Monitoreo Ambiental</b></p> <p><b>III Calidad del Biogás</b></p> <p><b>B) Procedimiento</b></p> <p>Se fomentará el venteo por extracción pasiva, que operará por sí solo. Para el monitoreo del biogás será necesario contar con equipo de medición de éste, tal como un medidor de gases.</p> <p>Cuando se detecte una concentración de por lo menos el 25%, se tomarán medidas de seguridad como, por ejemplo, evitar alguna fuente de ignición en el punto donde se detectó el problema.</p> <p>El monitoreo del biogás se efectuará cada 1 año. Además, se deberá tener un registro del biogás en cada punto de venteo, a fin de tener la historia y evolución del biogás en el sitio.</p> | <p>En el recorrido realizado se constata que el plan de cierre cuenta con 3 Chimeneas de biogás, 2 chimeneas que se encuentran ubicadas en la parte alta del plan de cierre, la cual corresponde a la zona más reciente de depósito de residuos.</p> <p>Se constata que las chimeneas se encuentran con un cierre perimetral de material de malla y postes de polines de madera; se observa que esta superficie donde se encuentran las chimeneas se encuentra con renovales de árboles y maleza como zarzamora. Las chimeneas están siendo cubiertas por la vegetación.</p> <p>De la documentación revisada en Plataforma de la SMA, se constata que el titular no registra reportes de monitoreos de biogás que debe reportar anualmente.</p> <p>De la documentación presentada como respuesta a lo requerido en acta de inspección ambiental, no presenta monitoreos realizados.</p> |

| <b>Descripción del medio de prueba:</b> Imagen de la chimenea N°1 de biogás ubicado en lado sur del ex vertedero | | |

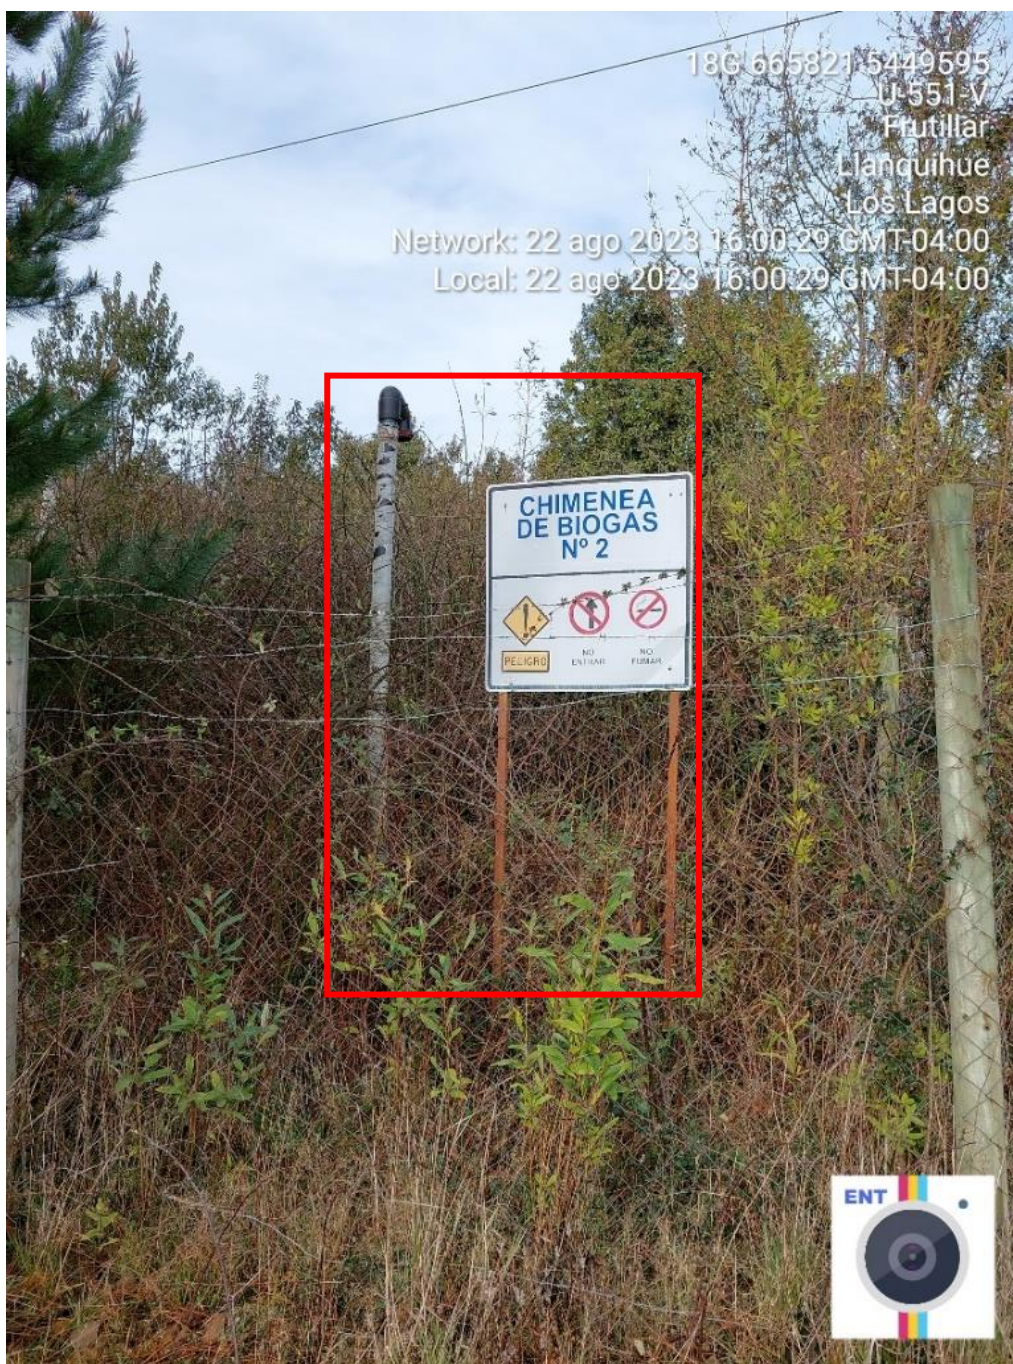
| <b>Fotografía 2.</b> | <b>Fecha:</b> 22 de agosto 2023 | |

| <b>Descripción del medio de prueba:</b> Imagen de la chimenea N°2 de biogás ubicado en lado este del ex vertedero. | | |

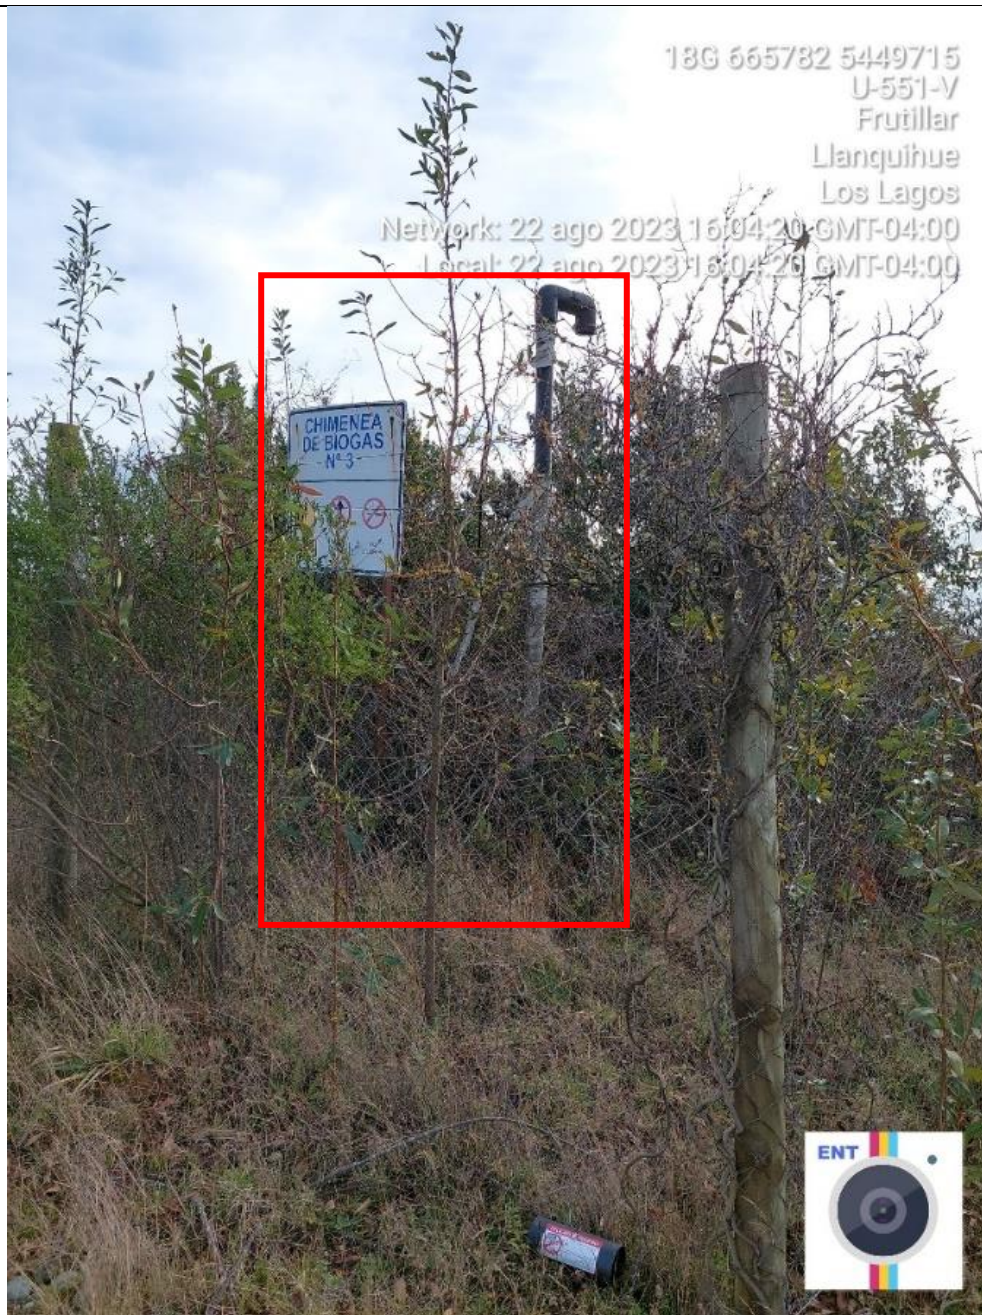
| <b>Fotografía 3.</b> | <b>Fecha:</b> 22 de agosto 2023 | |

| <b>Descripción del medio de prueba:</b> Imagen de la chimenea N°3 de biogás ubicado en lado norte del ex vertedero | | |

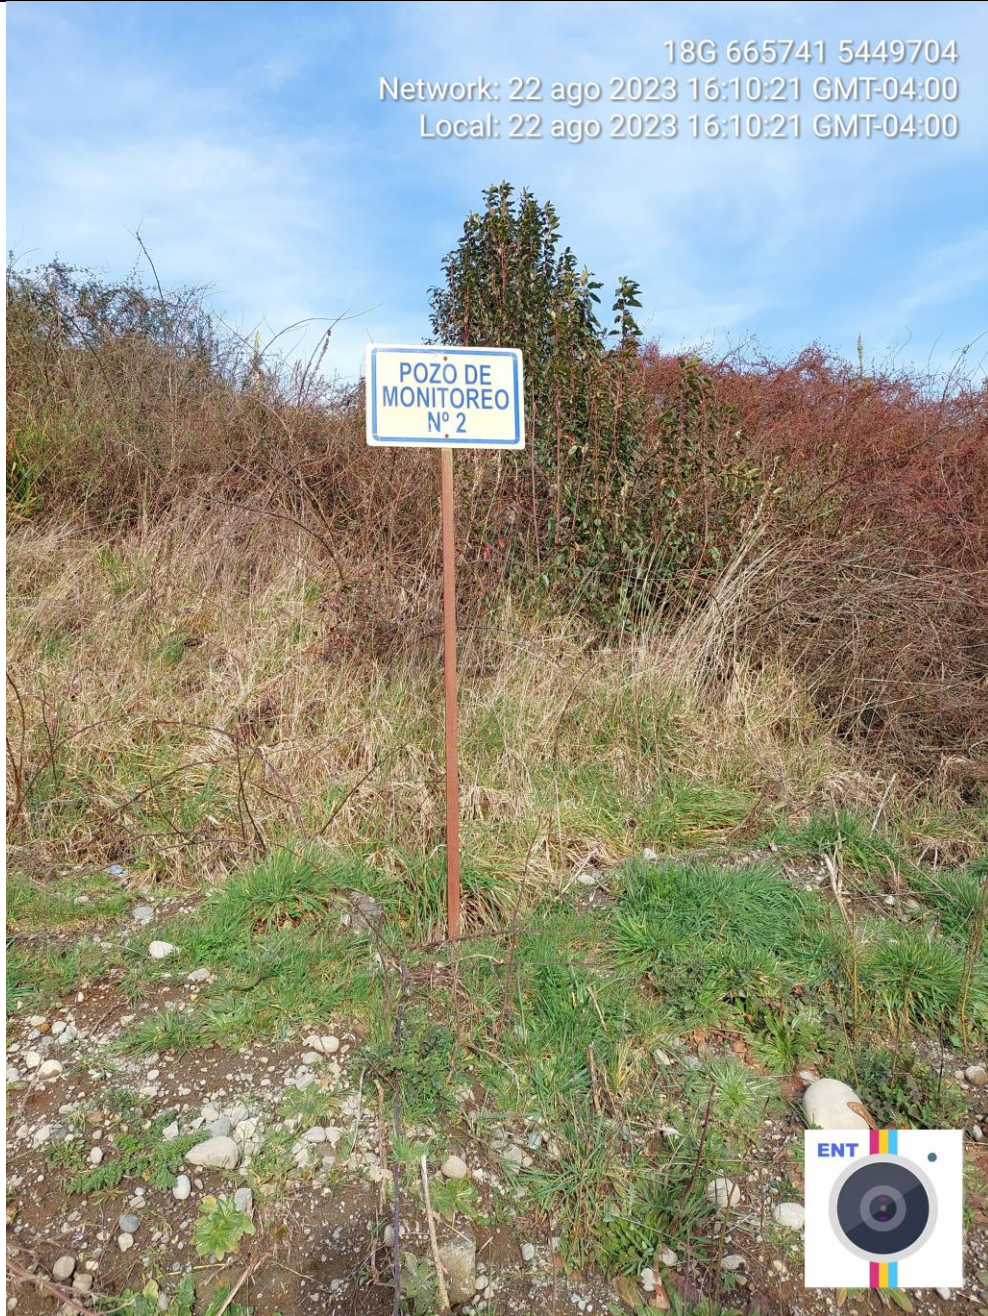
| <b>Fotografía 4.</b> | <b>Fecha: 22 de agosto 2023</b> | |

| N° Hecho constatado | Materia específica objeto de la fiscalización ambiental. | Exigencia asociada | Resultados/ Hallazgo |
|---|---|---|---|
| 2 | Plan de Monitoreo, Control y Mantenimiento cierre vertedero municipal. | <p><b>Extracto RCA 13 del 6 de Enero de 2011</b></p> <p><b>Considerando 3</b></p> <p><b>Anexo 4</b></p> <p><b>Plan de monitoreo, control y mantenimiento en el vertedero de Frutillar</b></p> <p><b>IV Características de los lixiviados</b></p> <p><b>B) Procedimiento</b></p> <p>Para el caso del vertedero de Frutillar, una vez realizado el plan de cierre se monitoreará el punto de muestreo que presenta coordenadas (X: 665757 e Y: 5449642), y que corresponde a una muestra de agua superficial aledaña al vertedero.</p> <p>Con la información generada, será posible conocer el potencial del contaminante y cómo evolucionan las características fisicoquímicas y biológicas.</p> <p><b>C) Frecuencia de muestreo</b></p> <p>La frecuencia de muestreo será de por lo menos dos veces al año, debiendo tomarse las muestras por un organismo certificado y los análisis sean realizados por un laboratorio acreditado.</p> <p>Los monitoreos deberán realizarse por un periodo de 20 años, si no existen diferencias significativas entre un monitoreo y otro, se podrán suspender los monitoreos previo acuerdo con la autoridad sanitaria.</p> <p>Los parámetros físico-químicos a monitorear, son aquellos que se establecen el Art. 47 del DS 189/2005 y que se indican a continuación en la Tabla 4.1.</p> | <p>De la documentación revisada, tanto en plataforma de seguimiento ambiental de la SMA como de la documentación entregada por el titular en el marco de lo solicitado en el acta de inspección ambiental de fecha 22 de agosto de 2023 se constata que no existen monitoreos informados.</p> <p>Que, según informe entregado por la municipalidad mediante el Oficio Ordinario N°886/2023 y que a su vez fue entregado por la empresa INDYCA SPA, quien se adjudicó la licitación publica ID2289-55-LE22 efectuada por la municipalidad de Frutillar correspondiente a los servicios de monitoreo Post Cierre de Vertedero Frutillar, indica en la tabla 2, en el cronograma anual que el monitoreo de aguas se realizaría en el mes de junio del 2023.</p> <p>Sin embargo, este no fue presentado dentro de la documentación que fue enviada a la SMA en el marco de la información solicitada en el acta de inspección.</p> |

| <b>Descripción del medio de prueba:</b> Imagen muestra el lugar identificado como el pozo de monitoreo N°2. | | |

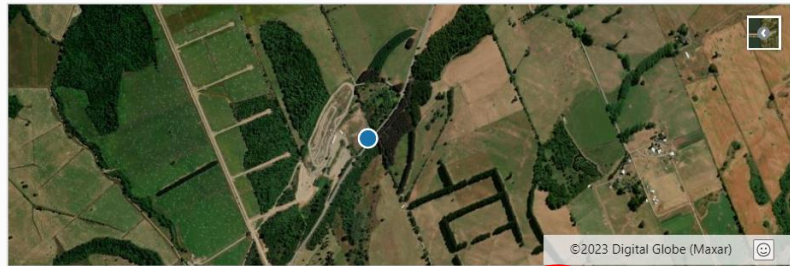
| <b>Imagen 1.</b> | | <b>Fecha: 19 del 12 de diciembre 2023</b> | |

| <b>Descripción del medio de prueba:</b> La imagen permite constatar que el titular no ha cargado ningún reporte en seguimiento ambiental | | | |

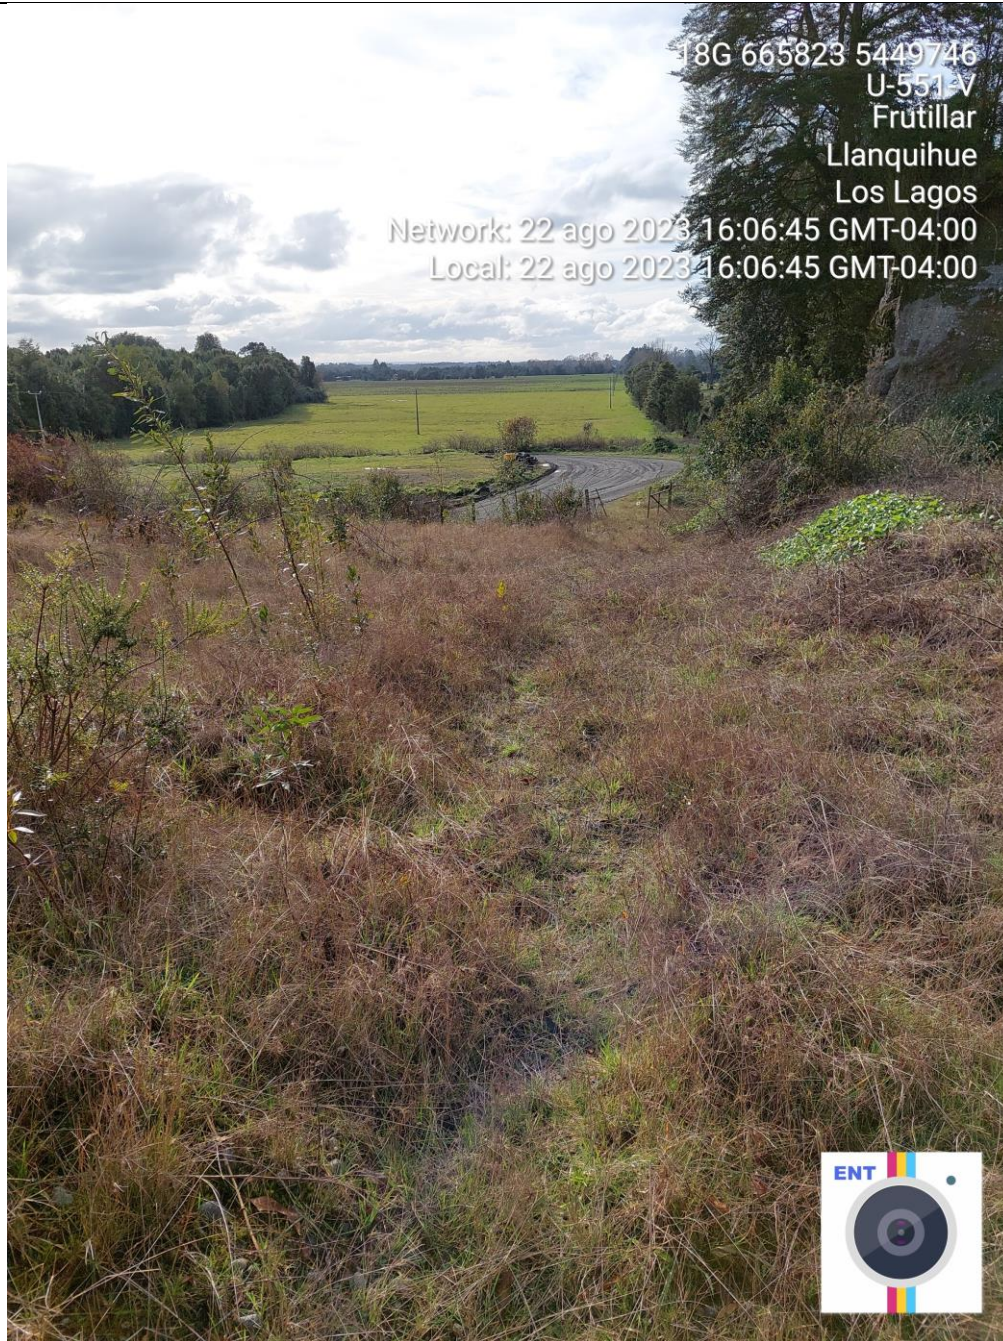
| Fotografía 5. | Fecha: 22 de agosto 2023 | |

| N° Hecho<br>constatado | Materia<br>específica<br>objeto de la<br>fiscalización<br>ambiental. | Exigencia asociada | Resultados/ Hallazgo |
|---|---|---|---|
| | | | <p>En el recorrido realizado en terreno se constata que no se han realizado la mantención de las cunetas de aguas lluvias en el sector Noreste y Suroeste, sin embargo, se observa escurrimiento de agua en el sector Suroeste.</p> <p>Que en la zona Este y zona media del plan de cierre, sector de escurrimiento y canalización de aguas lluvias, se observa una acumulación de agua, un montículo de tierra y piedras, este sector en un área húmeda que es parte del plan de cierre, se constata plantas junquillos, que son de zonas húmedas. El encargado ambiental, informa que hace un mes aproximadamente aflora en este sector agua, que las piedras y la tierra es para la mantención del lugar.</p> |

| Descripción del medio de prueba: Canalización de aguas lluvias sector norte con vegetación. | | |

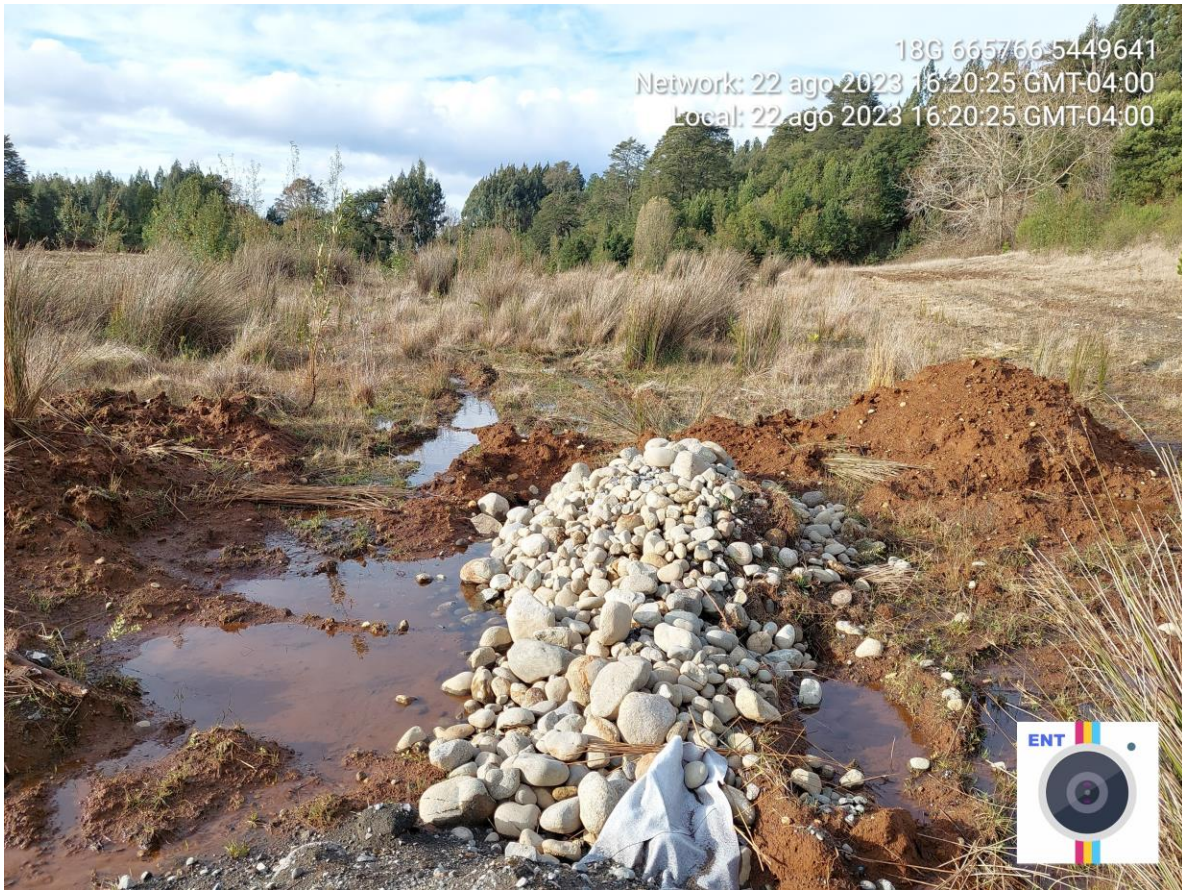
| Fotografía 6. | Fecha: 22 de agosto 2023 | |

| Descripción del medio de prueba: Se observa material acopiado para mantenimiento del plan de cierre. | | |

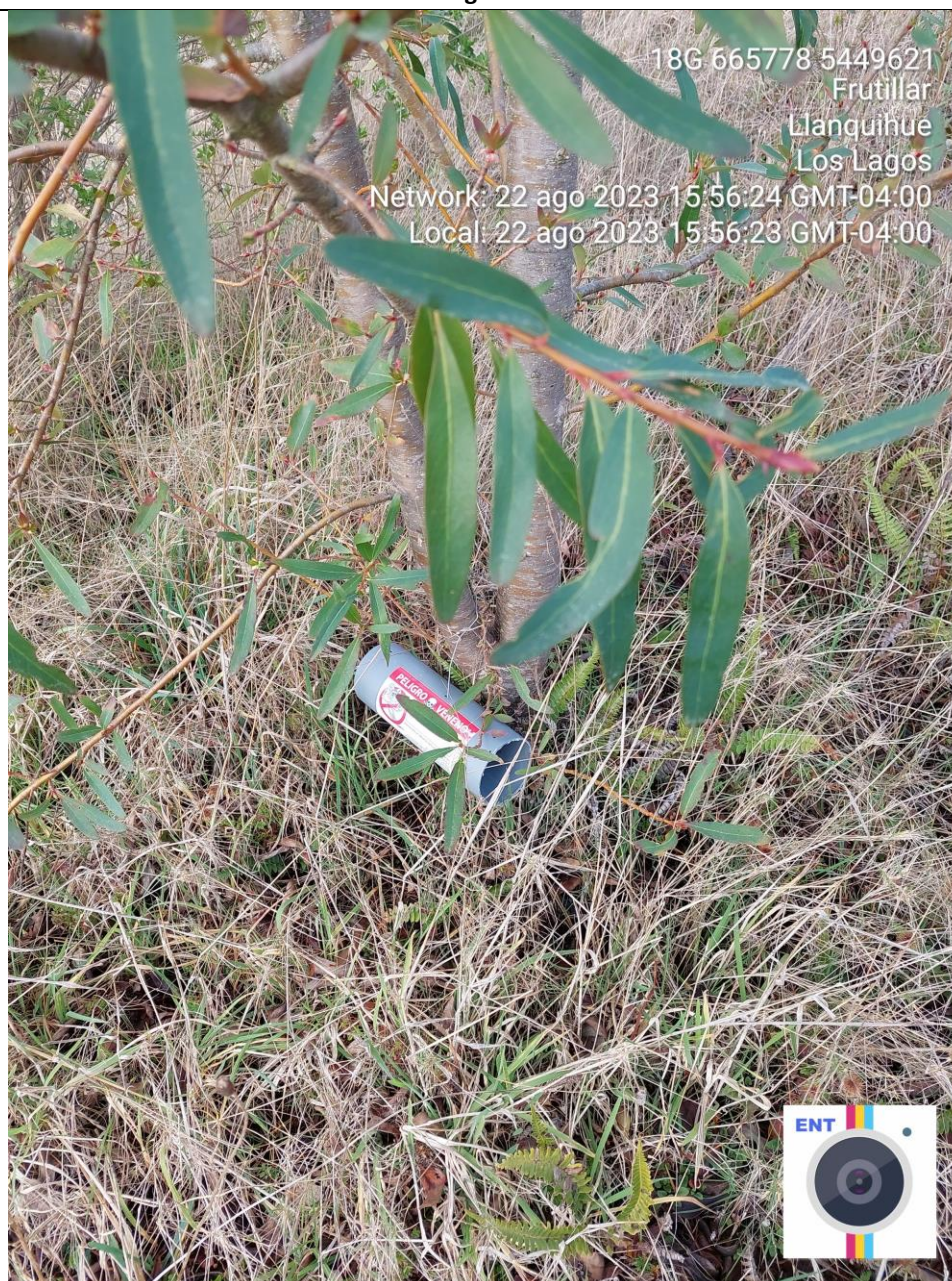
| Fotografía 7. | Fecha: 22 de agosto 2023 | |

| N° Hecho<br>constatado | Materia<br>específica<br>objeto de la<br>fiscalización<br>ambiental. | Exigencia asociada | Resultados/ Hallazgo |
|---|---|---|---|
| 4 | Plan de Monitoreo, Control y Mantenimiento cierre vertedero municipal. | <p><b>Extracto RCA 13 del 6 de Enero de 2011</b></p> <p><b>Considerando 3</b></p> <p><b>Anexo 4</b></p> <p><b>Plan de monitoreo, control y mantenimiento en el vertedero de Frutillar</b></p> <p><b>CAPÍTULO VI MONITOREO Y CONTROL DE VECTORES</b></p> <p>[...] La frecuencia del monitoreo será llevada en forma trimestral. Lo anterior, se acordará entre el municipio y la empresa especialista en el rubro. El monitoreo tendrá como función principal la revisión de todos los cebos instalados, luego de esto se procede a reponer los cebos que hayan sido consumidos o se encuentren en mal estado, dejando constancia de las causas en un informe de monitoreo.</p> <p>Por cada visita la empresa encargada entregará un certificado, indicando el ámbito del tratamiento, referenciando los lugares a tratar, métodos y técnicas a emplear para efectuar las aplicaciones, servicio realizado, fecha de ejecución y producto utilizado.</p> <p>Los certificados deberán estar validados ante la autoridad sanitaria correspondiente.</p> | <p>En el recorrido realizado en terreno se constató trampas para roedores.</p> <p>El titular no ha informado a la SMA de los monitoreos trimestrales correspondiente a monitoreo y control de vectores.</p> |

| Descripción del medio de prueba: Se observa trampa para control de vector tipo roedor. | | |
