**INFORME TÉCNICO DE FISCALIZACIÓN AMBIENTAL**

**DFZ-2021-2266-VIII-SRCA**

**“ÁRIDOS RIO TRONGOL”  
(UF 18490)**

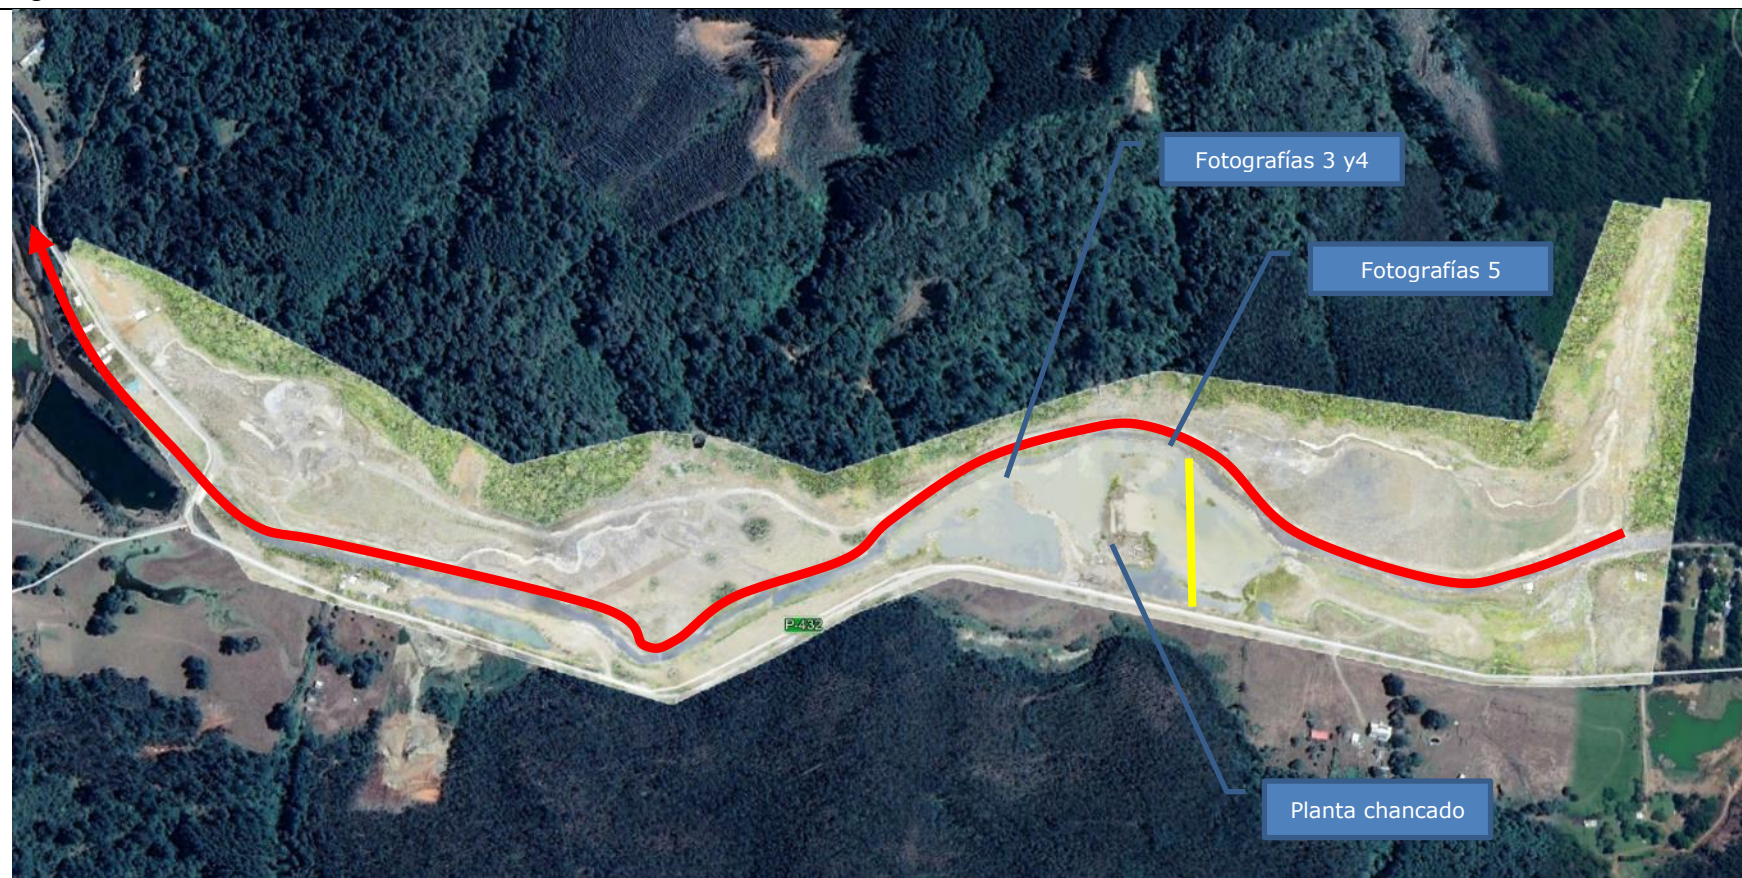
**Figura 4.**

Levantamiento de la zona intervenida en Trongol Bajo con el dron de la SMA realizado el día 21 de abril de 2021.

La flecha curva en color ROJO, se posicionó en la ribera derecha inmediatamente adyacente al cauce actual del río Trongol, con el propósito de mostrar el recorrido del cauce en el tramo fiscalizado.

La línea AMARILLA muestra el recorrido de la cuña mostrada en la fotografía 5.

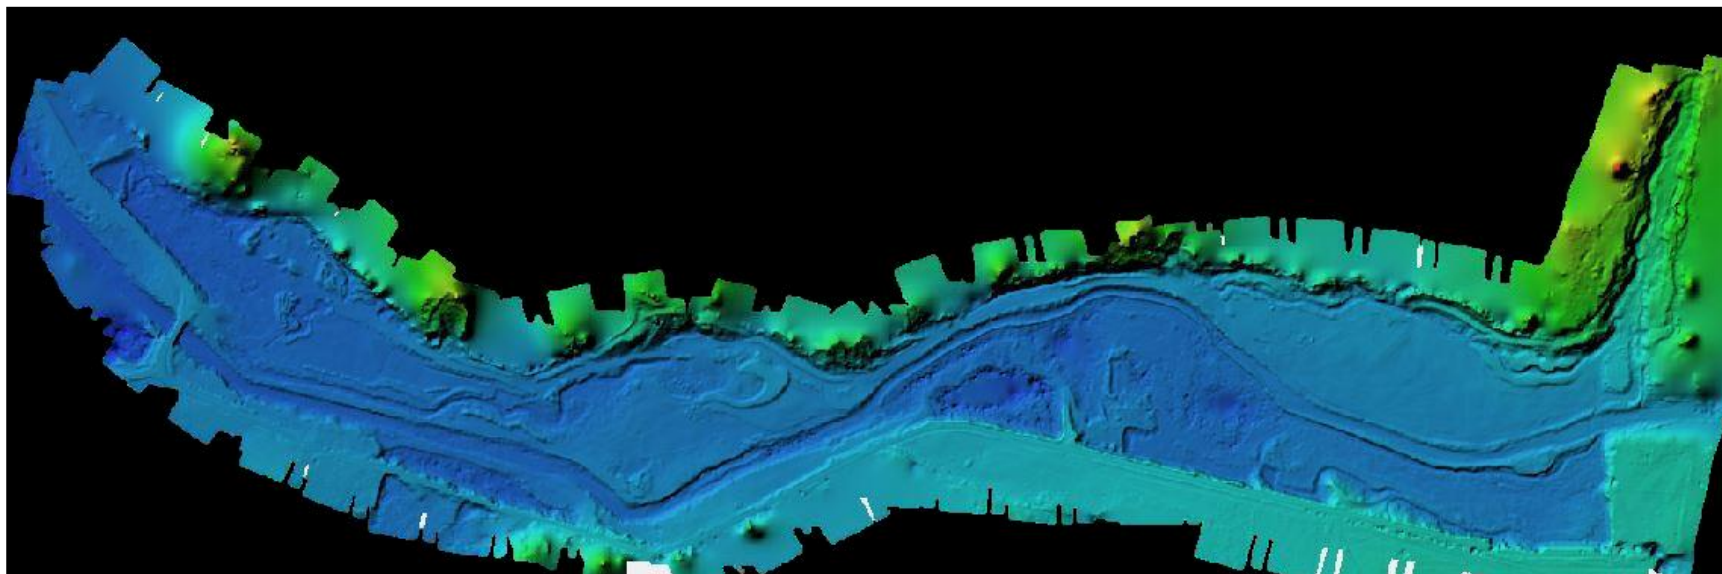
**Figura 5.**

MDE resultante levantamiento UF Áridos Río Trongol.

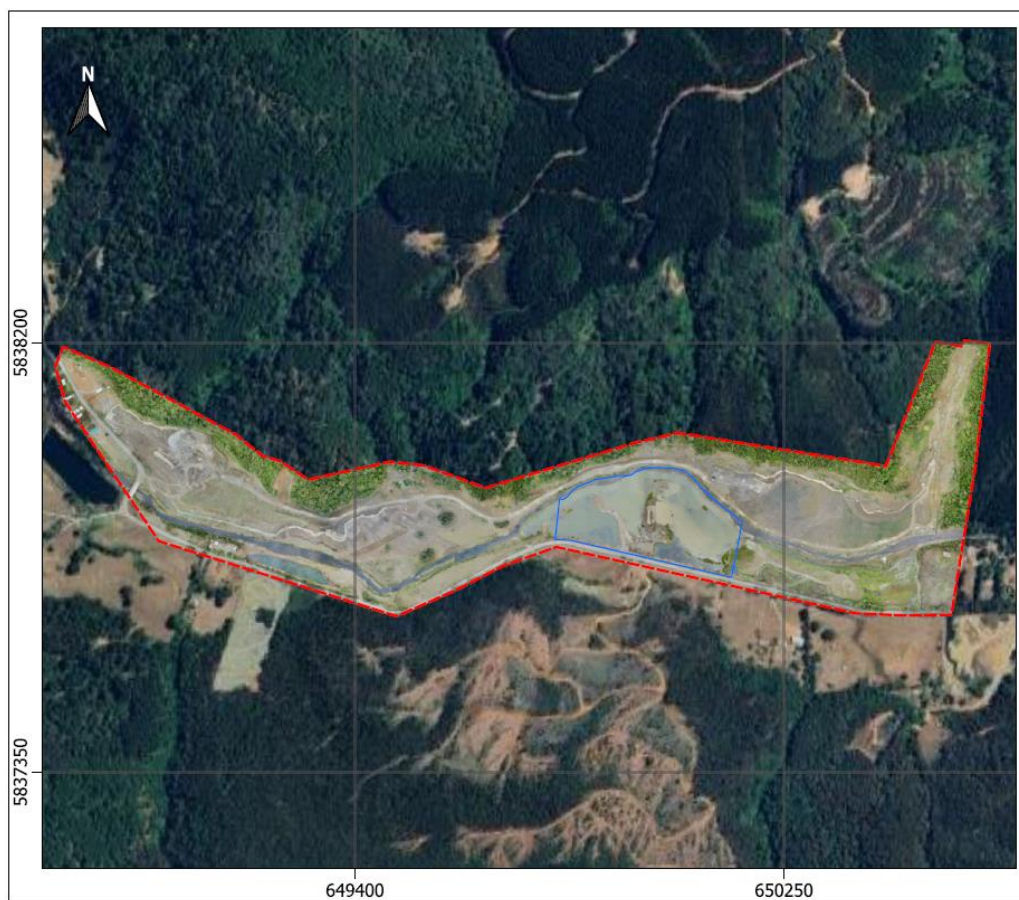
**Figura 6.**

Descripción	Superficie(m2)	Superficie (ha)	Volumen (m3)
Área levantamiento	479733.0	48.0	-
Pozo Rol 205-168	53161.0	5.3	521531.5

Superficie total del levantamiento y del área del ROL 205-168, además del volumen de extracción estimado.

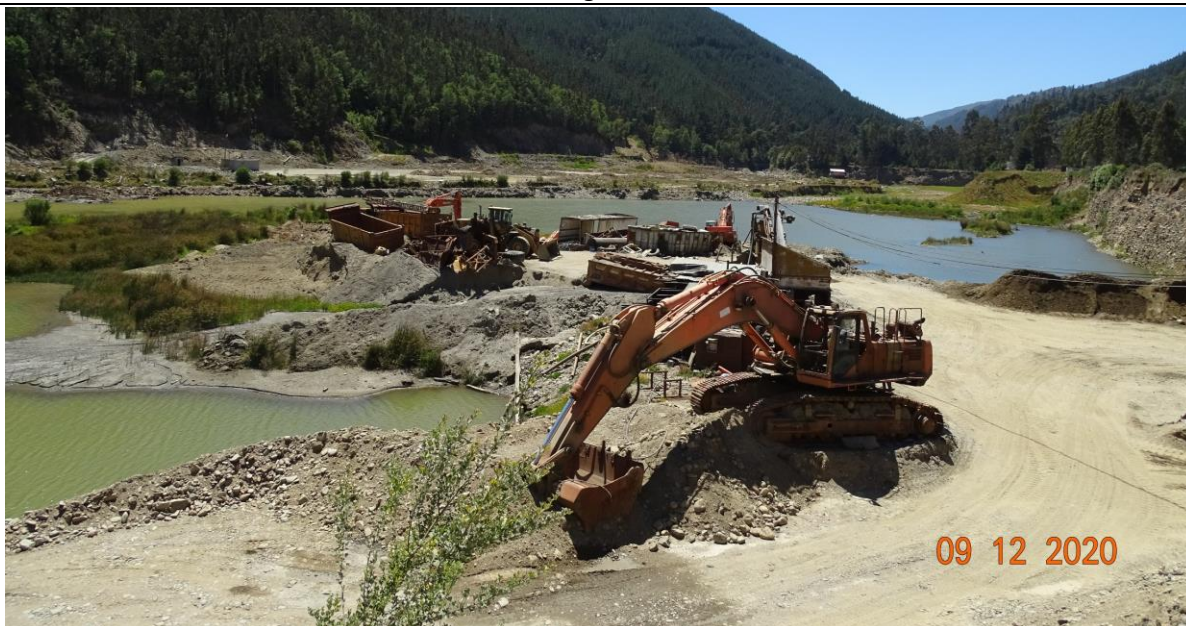
<b>Fotografía 1.</b>	<b>Fecha:</b> 09-12-2020	
<b>Coordenadas UTM DATUM WGS84 HUSO 18</b>	<b>Norte:</b> 5.837.791 mN	<b>Este:</b> 649.928 mE
<b>Descripción del medio de prueba:</b> En la imagen se observa la planta de Áridos Rio Trongol E.I.R.L., ubicada en el terreno ROL 205-168, en la comuna de Los Álamos. El desnivel de la intervención varía sustantivamente entre el área próxima al nivel de cota natural de los terrenos ribereños, y la parte baja intervenida de la caja del cauce.

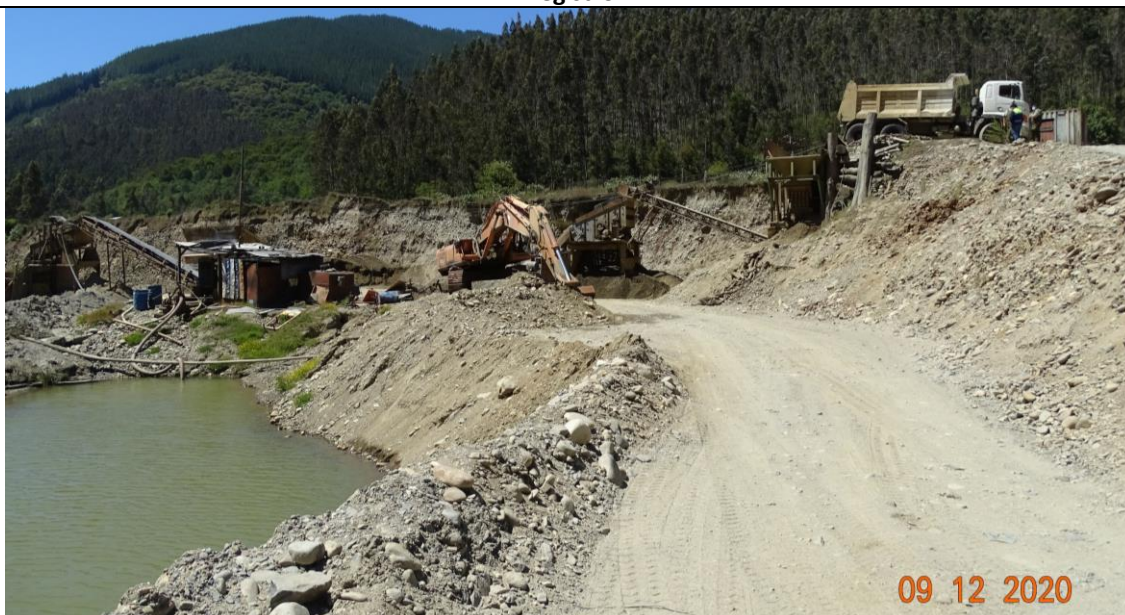
<b>Fotografía 2.</b>	<b>Fecha:</b> 09-12-2020	
<b>Coordenadas UTM DATUM WGS84 HUSO 18</b>	<b>Norte:</b> 5.837.791 mN	<b>Este:</b> 649.928 mE
<b>Descripción del medio de prueba:</b> En la imagen se observa la planta de Áridos Rio Trongol E.I.R.L., ubicada en el terreno ROL 205-168, en la comuna de Los Álamos. En esta imagen se observa que el desnivel entre el nivel de cota del terreno natural y el fondo del área intervenida es de más de 6 metros

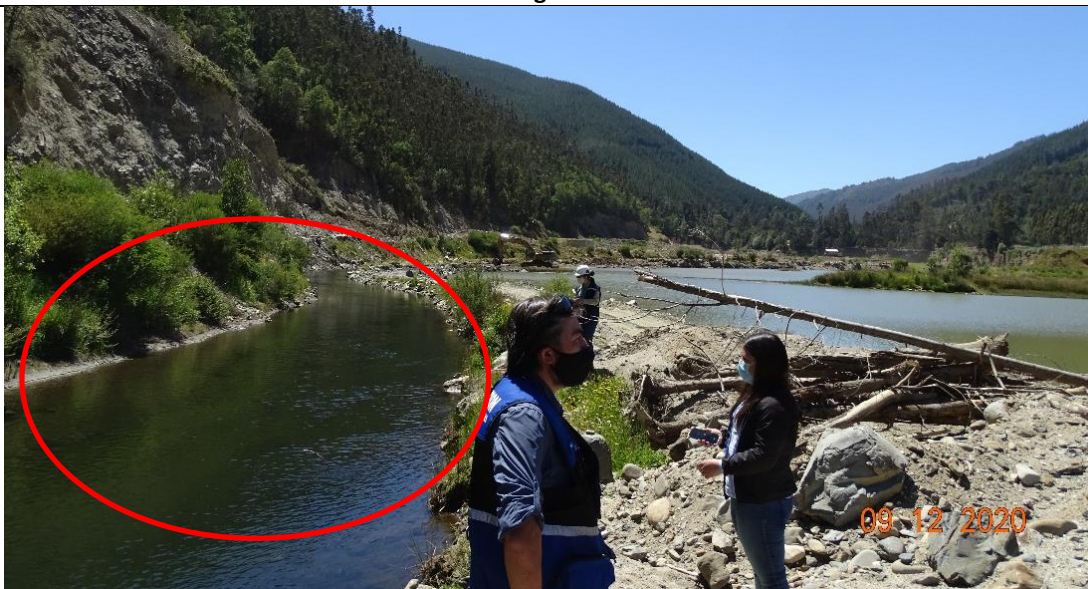
**Fotografía 3.**

**Descripción del medio de prueba:** En la imagen se observa la intervención del río Trongol producto de las actividades de extracción de la planta de Áridos Rio Trongol E.I.R.L. Fiscalización en conjunto con personal de la DGA y de la I. Municipalidad de Los Álamos. En el círculo rojo se muestra el actual cauce del río, visto desde el nuevo borde de la rivera izquierda.

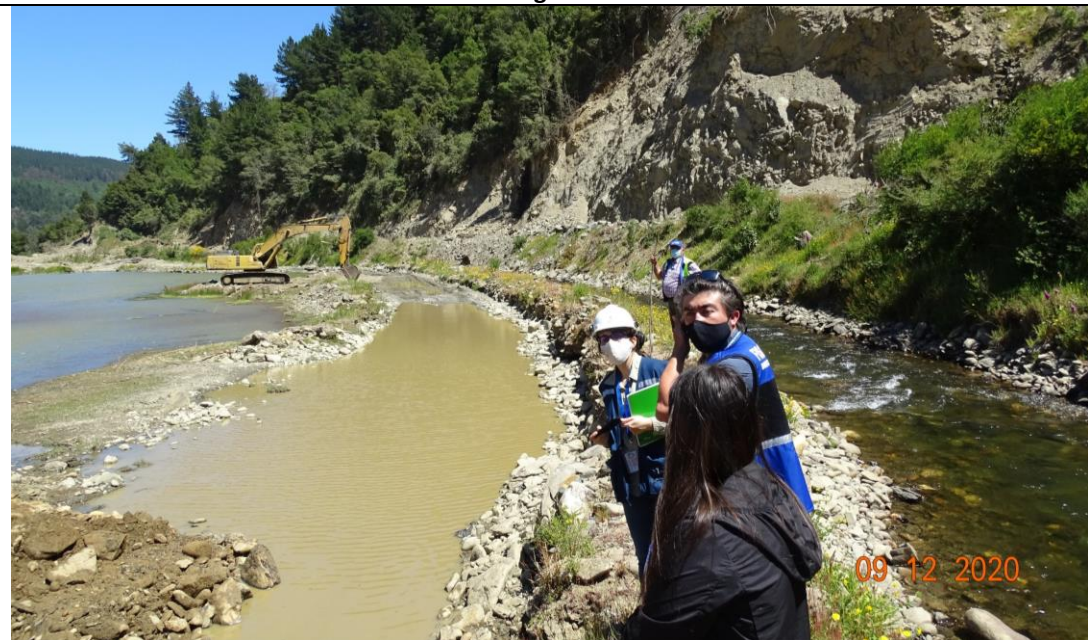
**Fotografía 4.**

**Descripción del medio de prueba:** En la imagen se la intervención del río Trongol producto de las actividades de extracción de la planta de Áridos Rio Trongol E.I.R.L. Fiscalización en conjunto con personal de la DGA y de la I. Municipalidad de Los Álamos. El cauce remanente se encuentra en la imagen, a las espaldas de los fiscalizadores. Los fiscalizadores se encuentran de pie sobre el terraplén de desvío construido con material de descarte y remanentes del lecho original del río, que constituye en la práctica la nueva ribera izquierda.

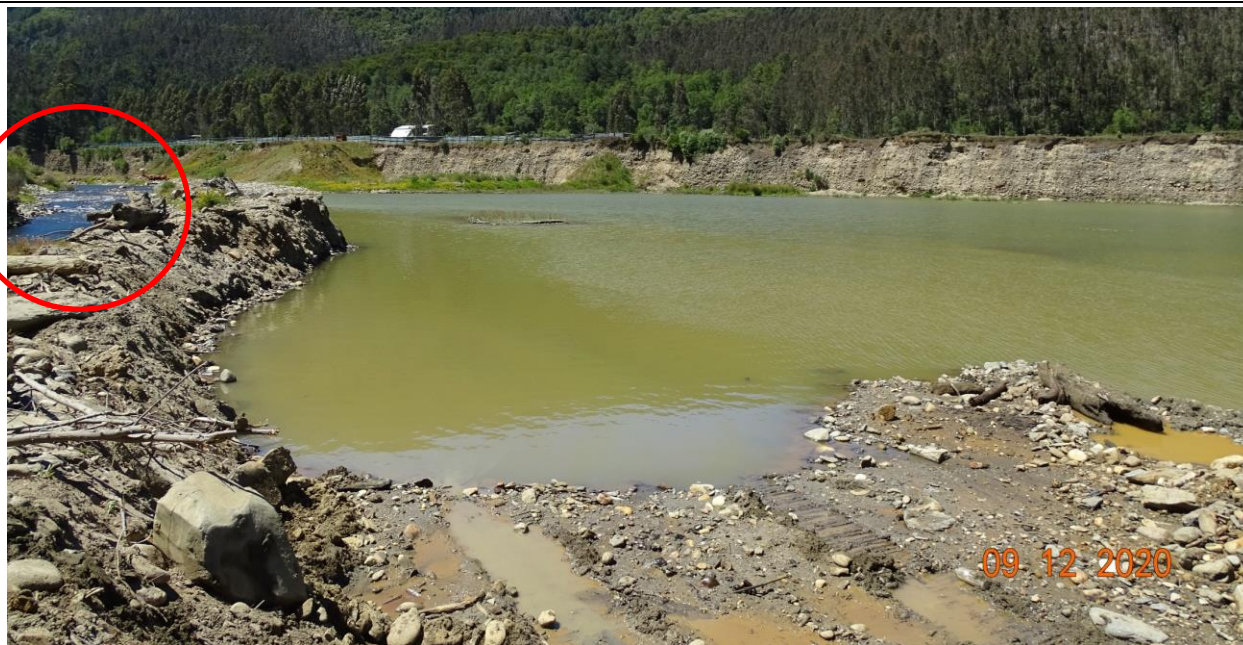
**Fotografía 5.**

En la imagen se observa la intervención en parte del área de extracción (intervenida) producto de las actividades de Áridos Río Trongol. Se observa en el fondo de la fotografía, el desnivel entre la Ruta P-432 (cota original del terreno a la derecha de la imagen) y la parte baja del terreno ROL 205-168 (a la izquierda de la imagen, próximo al actual cauce).

A la izquierda (círculo ROJO) se observa el cauce actual del río Trongol, encajonado hacia la ribera derecha, mediante un terraplén o dique construido con descartes y restos de material original del sector.

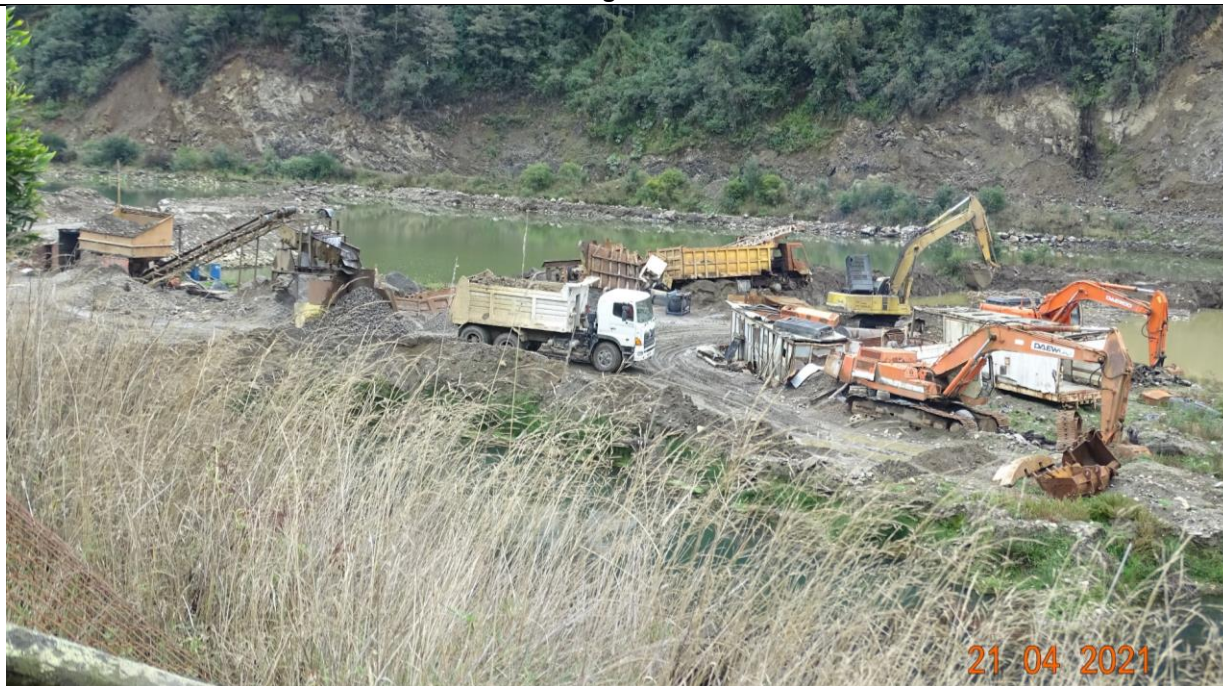
<b>Fotografía 6.</b>	<b>Fecha:</b> 21-04-2021	
<b>Coordenadas UTM DATUM WGS84 HUSO 18</b>	<b>Norte:</b> 5.837.791 mN	<b>Norte:</b> 5.837.791 mN
<b>Descripción del medio de prueba:</b> En la imagen se observa se observa la planta de Áridos Rio Trongol E.I.R.L., ubicada en el terreno ROL 205-168, en la comuna de Los Álamos, por la ribera izquierda del río.

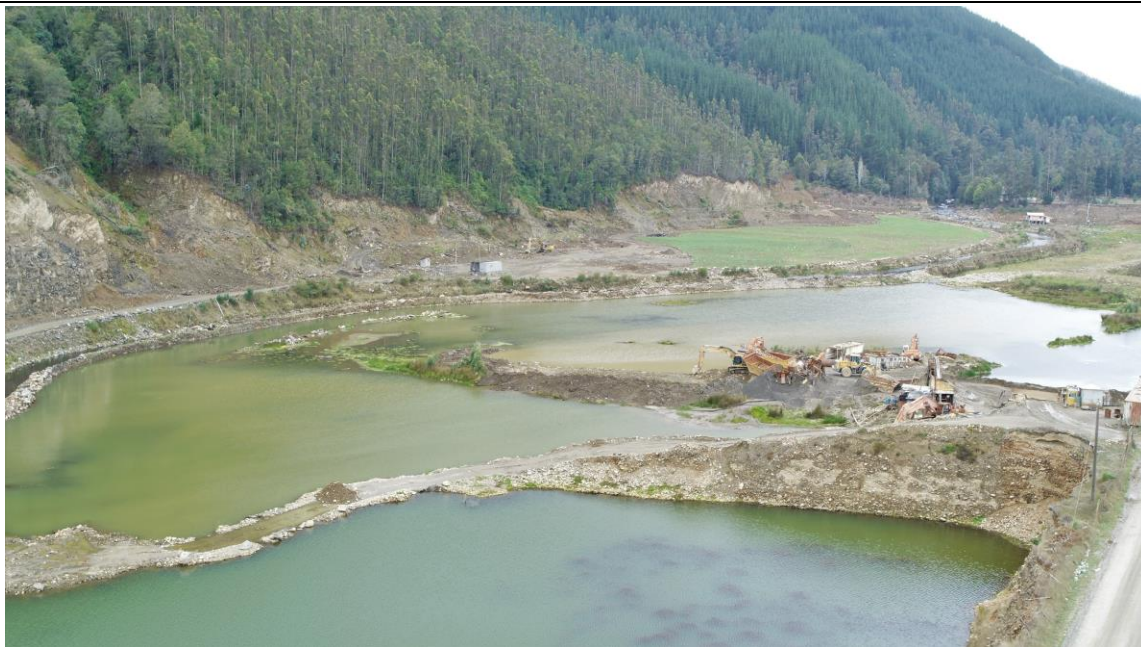
**Fotografía 7.**

En la imagen captada desde el dron donde se observa la alteración causada en el río Trongol, por las actividades de extracción áridos. El resto de la imagen a la derecha, muestra una sección del área intervenida por la extracción que se encuentra con presencia de agua intrusiva, y corresponde a terrenos que pertenecen al ROL de Avalúo 205-168.

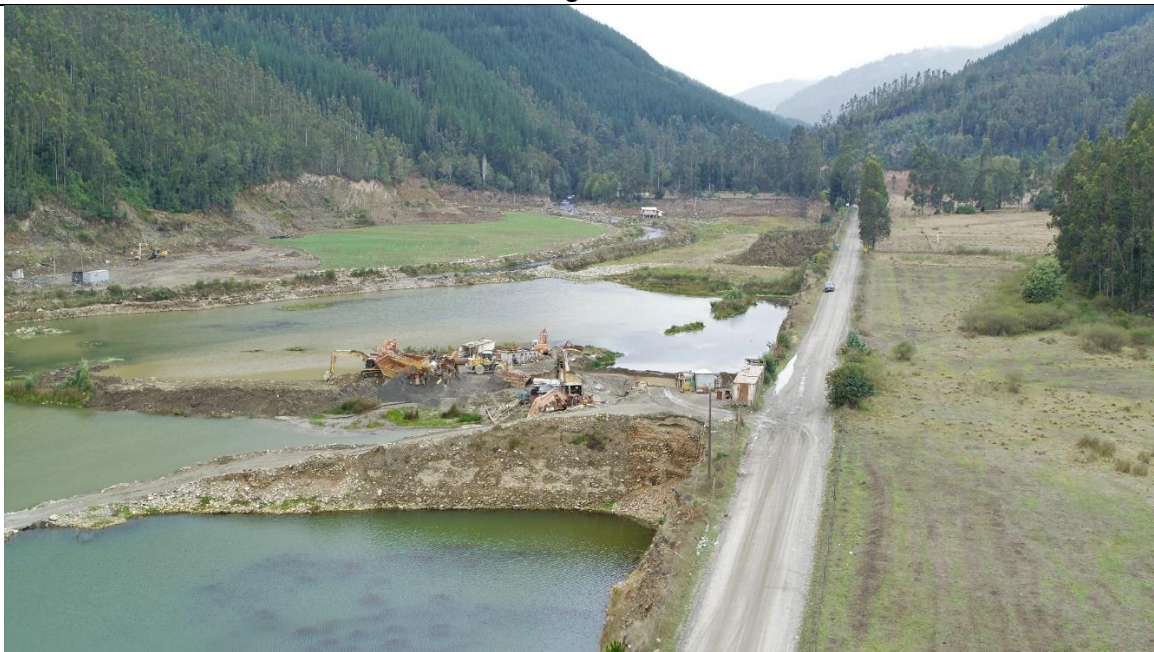
<b>Fotografía 8.</b>		<b>Fecha:</b> 21-04-2021	
<b>Coordenadas UTM DATUM WGS84 HUSO 18</b>		<b>Norte:</b> 5.837.791 mN	<b>Norte:</b> 5.837.791 mN
<b>Descripción del medio de prueba:</b> En la imagen captada mediante el dron de la SMA, se la alteración causada tanto en la ribera derecha del río Trongol, como el encajonamiento e intervención de la caja original del cauce por las actividades de extracción áridos. Al costado derecho de la imagen se observa la ruta P-432 por donde se encuentra el acceso (garita) a la faena de extracción y planta de chancado. Esta imagen panorámica muestra una parte importante del área intervenida en los terrenos asociados al ROL de Avalúo fiscal 205-168 ya identificado.

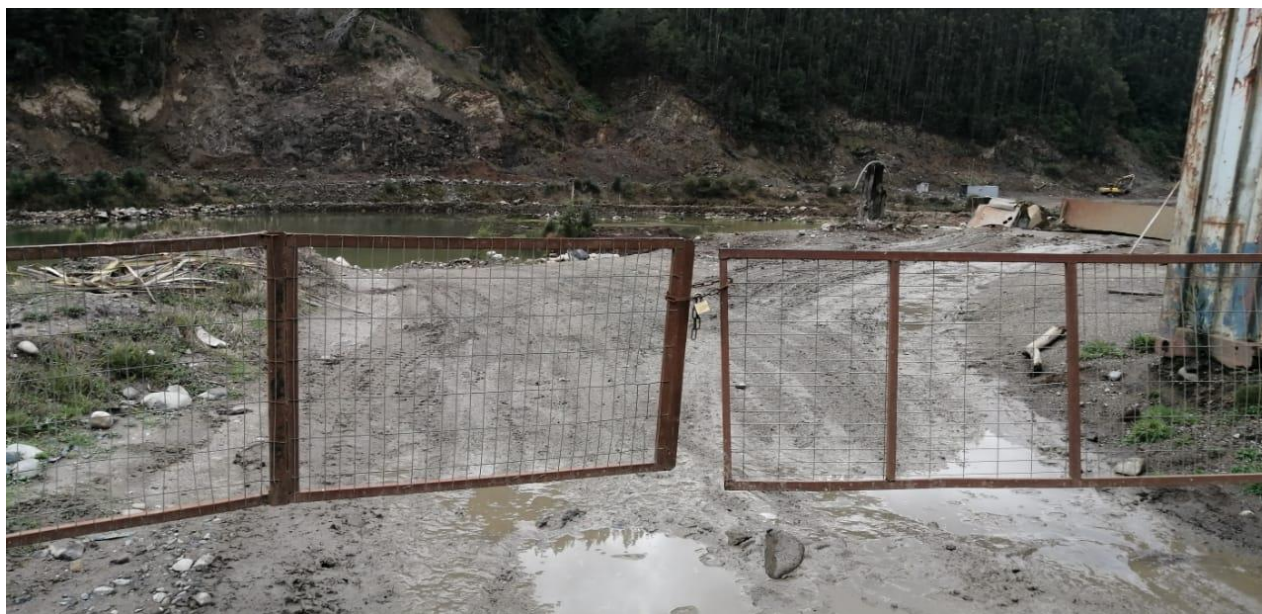
<b>Fotografía 9.</b>	<b>Fecha:</b> 21-04-2021	
<b>Coordenadas UTM DATUM WGS84 HUSO 18</b>	<b>Norte:</b> 5.837.791 mN	<b>Norte:</b> 5.837.791 mN
<b>Descripción del medio de prueba:</b> En la imagen se observa el acceso cerrado a la planta Áridos Rio Trongol E.I.R.L. por el Sr. Branco Mari durante la fiscalización.

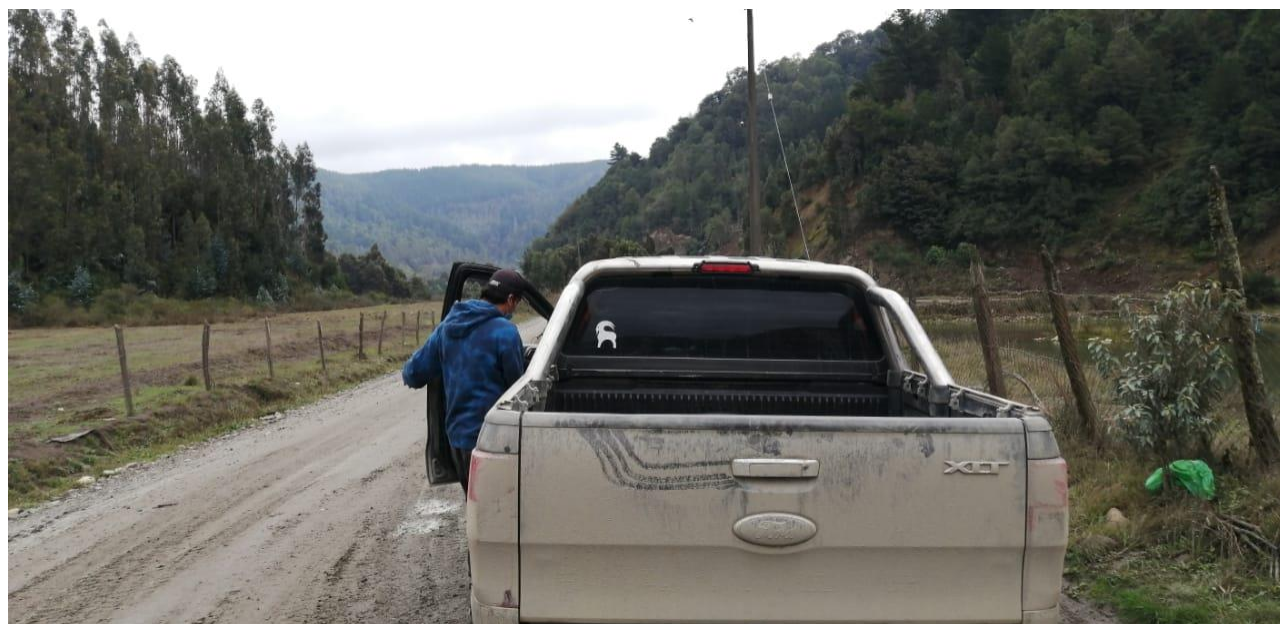
<b>Fotografía 10.</b>	<b>Fecha:</b> 21-04-2021	
<b>Coordenadas UTM DATUM WGS84 HUSO 18</b>	<b>Norte:</b> 5.837.791 mN	<b>Norte:</b> 5.837.791 mN
<b>Descripción del medio de prueba:</b> En la imagen se observa al Sr. Branco Mari retirándose de la planta luego de negar el acceso a fiscalizadores de la SMA.
