INFORME TÉCNICO DE FISCALIZACIÓN AMBIENTAL

PROYECTO DE RECUPERACIÓN TERRENO LAS SALINAS

DFZ-2024-38-V-RCA

ENERO 2024

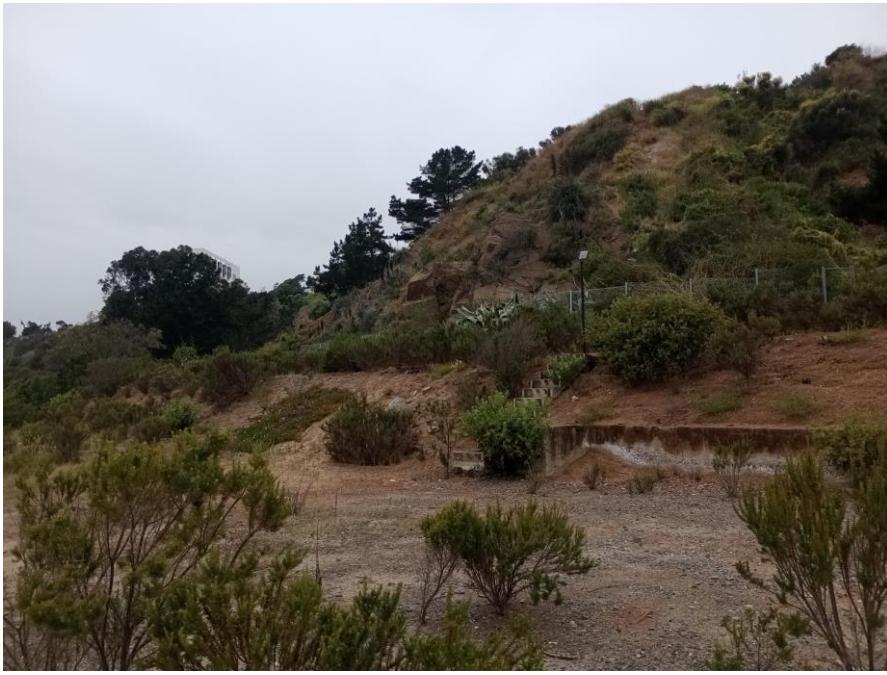
Durante la inspección, se recorrió todo el sector norte del predio y se pudo constatar que no existe ningún tipo de instalación de faena o actividad que se esté ejecutando y que esté relacionada con el inicio de las obras proyectadas por el proyecto con RCA N° 24/2020 (Fotografía N°1).

Fotografía N°1. Coordenadas UTM DATUM WGS84, Huso 19		Fotografía N°2. Coordenadas UTM DATUM WGS84, Huso 19	
Fecha : 26-10-2023 Norte: 6.345.615m. Este: 262.003 m.		Fecha : 26-10-2023 Norte: 6.345.673 m. Este: 262.021 m.	
Descripción Medio de Prueba: Vista del sector norte del predio. Se evidencia que no existe ningún tipo de instalación de faena o actividad que se esté ejecutando y que esté relacionada con el inicio de las obras proyectadas por el proyecto con RCA N° 24/2020.		Descripción Medio de Prueba: Vista del sector donde se ubicará la instalación de faenas asociadas al proyecto con RCA N° 24/2020. Se evidencia en el lugar sólo la señalización con un banderín.

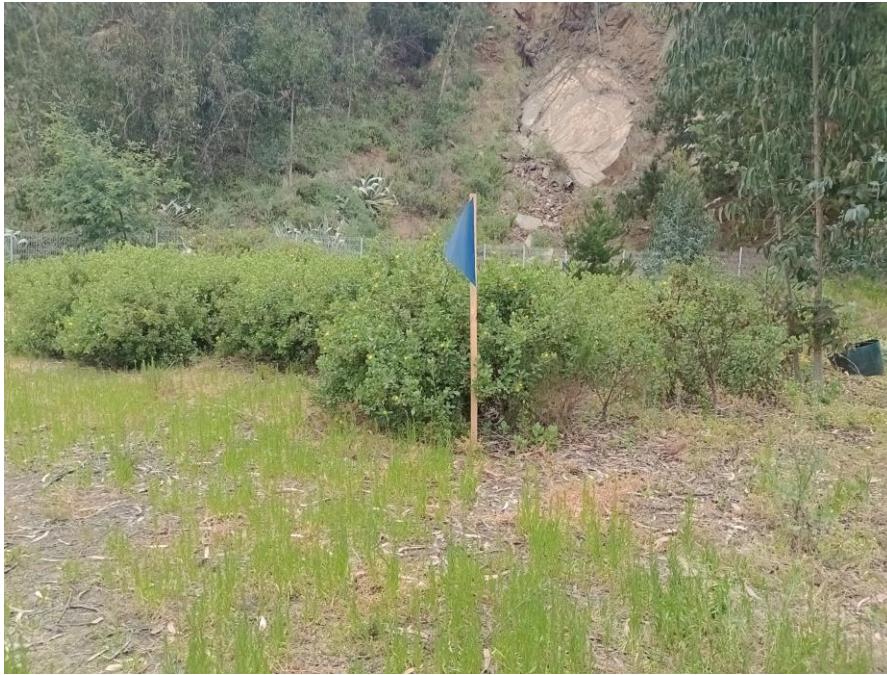
En el recorrido el titular señaló el lugar planificado donde se ubicará posteriormente la instalación de faenas como hito del inicio del proyecto con RCA N° 24/2020. Por ahora sólo existe un banderín que señala el lugar con coordenadas UTM (262.021 E; 6.345.673 N) (Fotografía N°2).

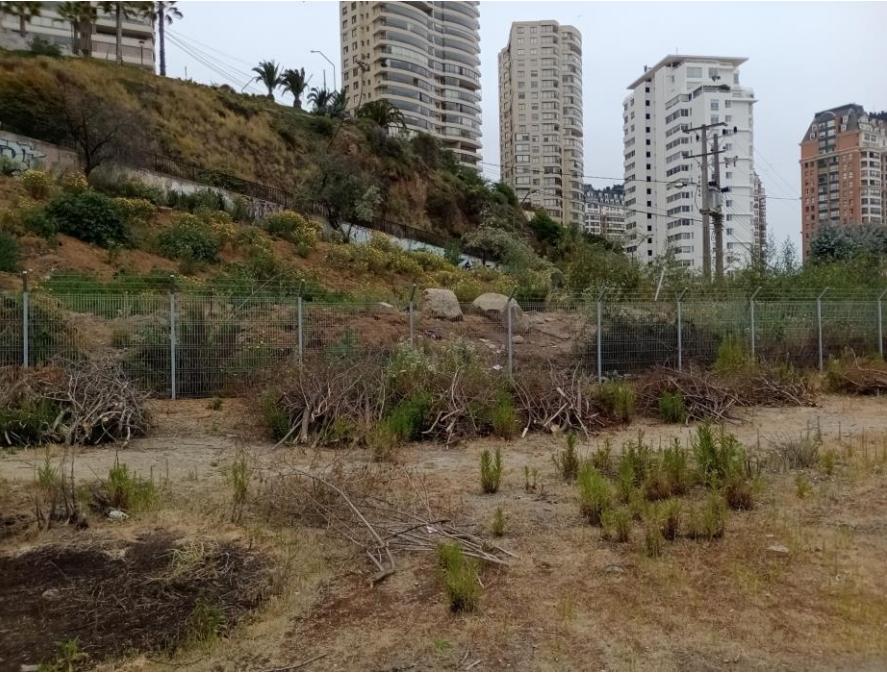
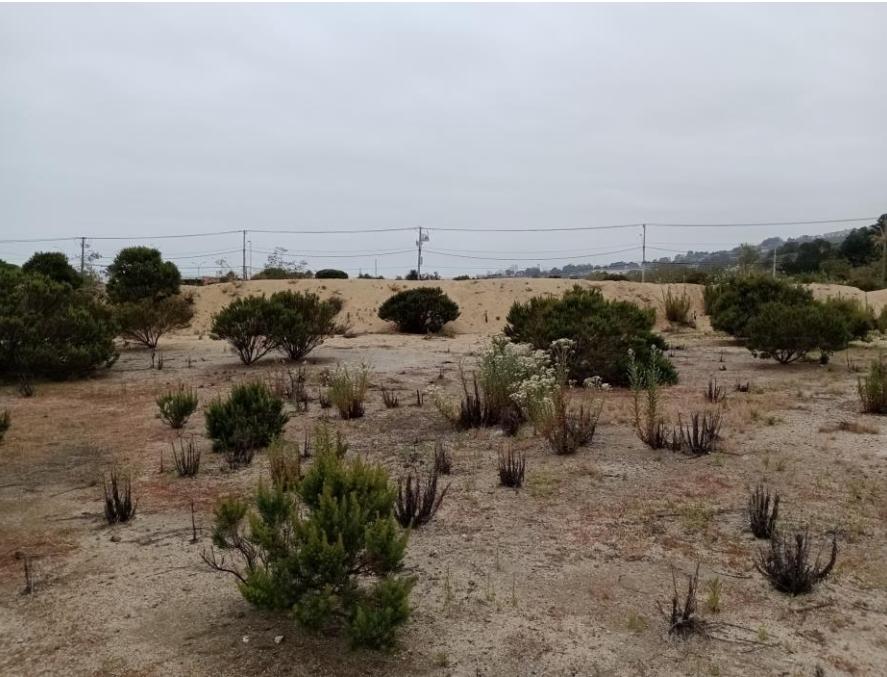
Fotografía N°3. Coordenadas UTM DATUM WGS84, Huso 19 Norte: 6.345.323 m. Este: 262.002 m.		Fotografía N°4. Coordenadas UTM DATUM WGS84, Huso 19 Norte: 6.345.403 m. Este: 261.920 m.	
Descripción Medio de Prueba: Vista del sector sur del predio. Se evidencia que no existe ningún tipo de instalación de faena o actividad que se esté ejecutando y que esté relacionada con el inicio de las obras proyectadas por el proyecto con RCA N° 24/2020.		Descripción Medio de Prueba: Vista del sector sur del predio. Se evidencia que no existe ningún tipo de instalación de faena o actividad que se esté ejecutando y que esté relacionada con el inicio de las obras proyectadas por el proyecto con RCA N° 24/2020.

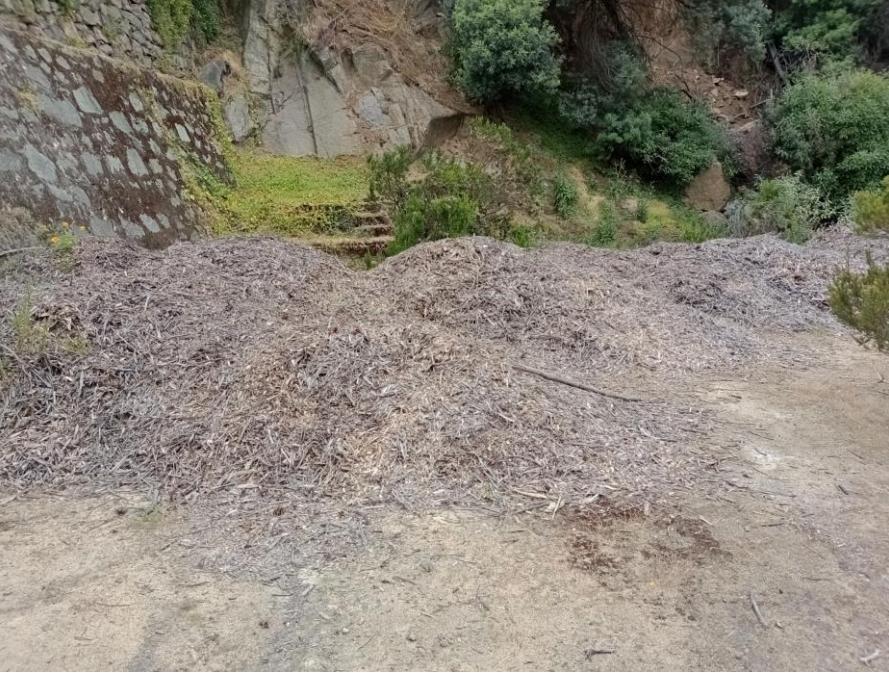
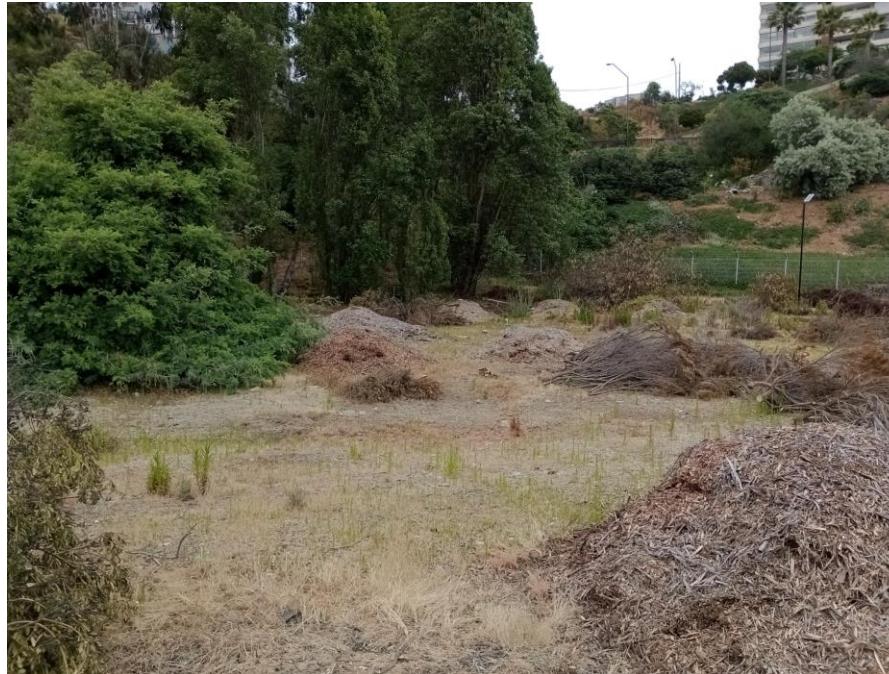
Fotografía N°5.	Fecha : 26-10-2023	Fotografía N°6.	Fecha : 26-10-2023
Coordenadas UTM DATUM WGS84, Huso 19	Norte: 6.345.485 m. Este: 262.075 m.	Coordenadas UTM DATUM WGS84, Huso 19	Norte: 6.345.332 m. Este: 262.049 m.
Descripción Medio de Prueba: Vista del sector sur del predio. Se evidencia presencia de acopio n°1 de material vegetal chipeado, obtenido de las actividades de mantenimiento y limpieza del predio.			Descripción Medio de Prueba: Vista del sector sur del predio. Se evidencia presencia de acopio n°2 de material vegetal chipeado, obtenido de las actividades de mantenimiento y limpieza del predio.

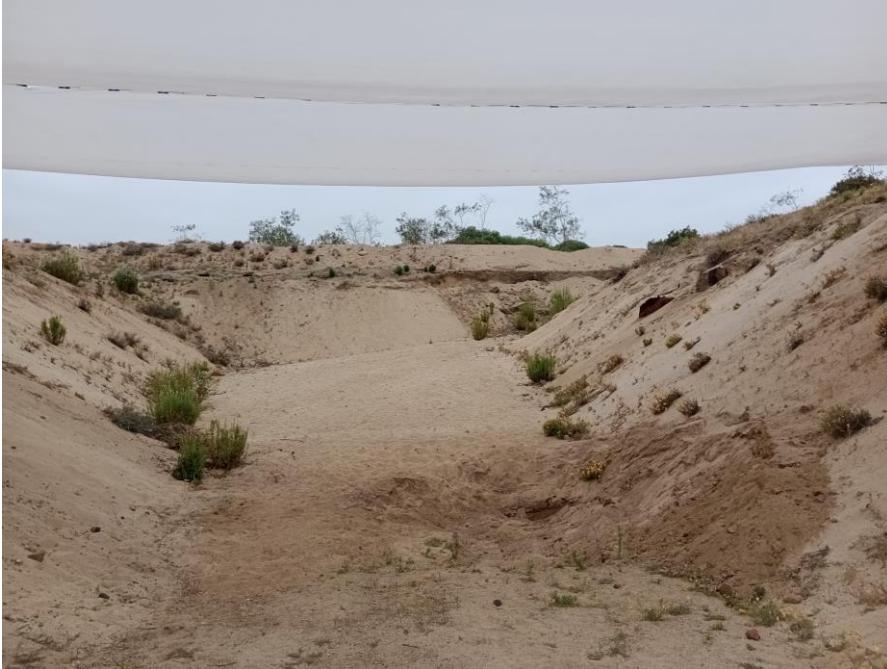
Siguiendo con el recorrido por el sector sur del predio, se constató que existe sitio donde se ubica excavación de calicata de suelo con coordenadas UTM (261.896 E; 6.345.482 N), y donde se puede visualizar las características del perfil del suelo representativo del sector, el cual tiene una profundidad en su lado mayor de unos 6 metros y abarca una superficie de 30 m x 20 m aproximadamente (Fotografía N°7). Según los registros de imágenes satelitales, esta calicata fue construida el año 2016.

Fotografía N°7.	Fecha : 26-10-2023	Fotografía N°8.	Fecha : 26-10-2023
Coordinadas UTM DATUM WGS84, Huso 19	Norte: 6.345.482 m. Este: 261.896 m.	Coordinadas UTM DATUM WGS84, Huso 19	Norte: 6.345.373 m. Este: 262.061 m.
Descripción Medio de Prueba: Vista del sector sur del predio, donde se ubica calicata referencial, para visualizar las características del perfil del suelo representativo del sector.		Descripción Medio de Prueba: Vista del sector sur del predio, donde existe en la parte alta, muro medianero con Condominio Fabiola. Se evidencia talud de cerro donde se realizaron ensayos geofísicos.

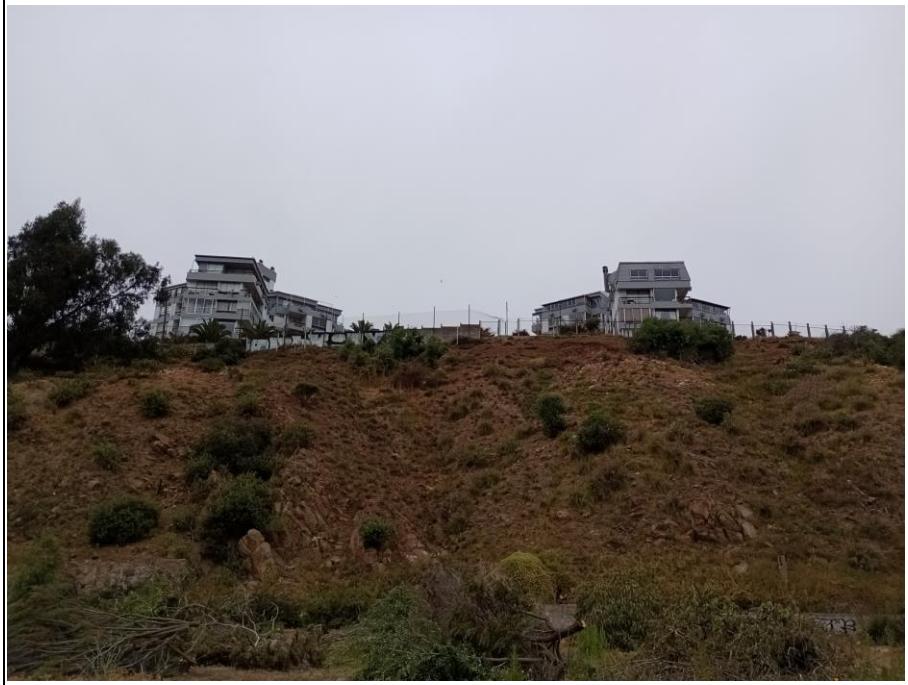
También se consultó al titular por actividad realizada durante el mes de Junio 2023, en las proximidades del muro medianero con el Condominio Fabiola ubicado en la parte alta del predio (Fotografía N°8). Titular señaló que esta actividad efectivamente se realizó cercana al citado muro medianero y consistió en un estudio con ensayo geofísico no invasivo para analizar el tipo de roca presente en la ladera de cerro que colinda precisamente con este Condominio. Se indicó que dichos estudios son necesarios para brindar antecedentes técnicos requeridos para complementar el proceso de licitación de las futuras obras.

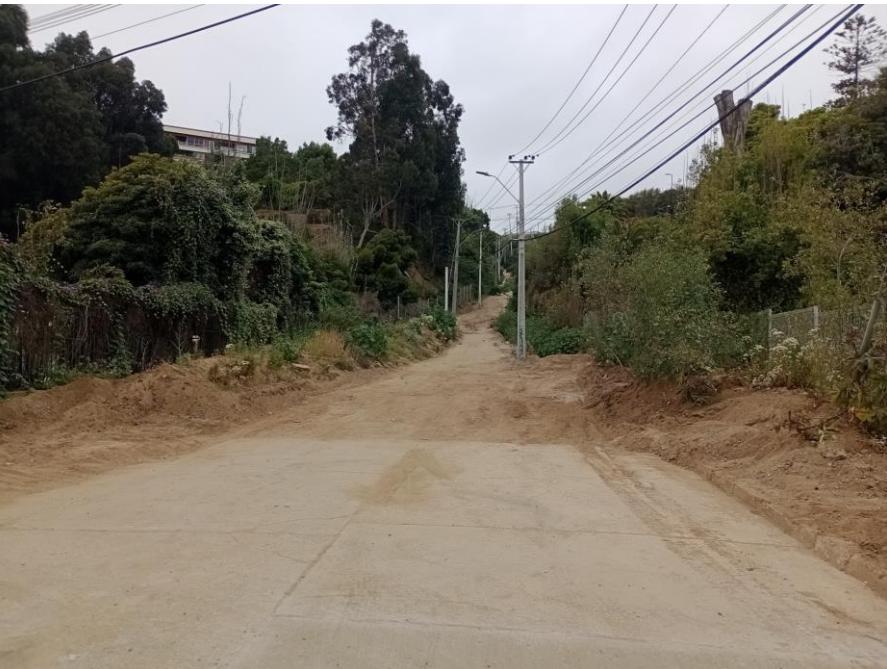
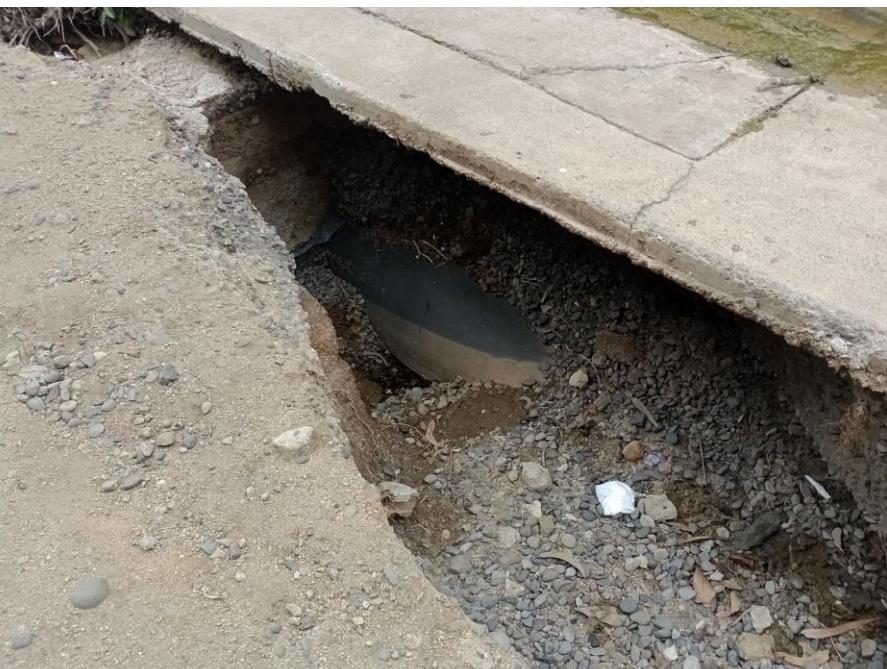
- La rotura ocurrió en el tramo de acero galvanizado, con diámetro de 600 mm.
- Durante la excavación se constató la existencia de un ducto desconocido no perteneciente a la red de ESVAL y un colector de aguas lluvias en desuso.

Fotografía N°9. Fecha : 26-10-2023 Coordenadas UTM DATUM WGS84, Huso 19 Norte: 6.345.531 m. Este: 262.022 m.		Fotografía N°10. Fecha : 26-10-2023 Coordenadas UTM DATUM WGS84, Huso 19 Norte: 6.345.527 m. Este: 262.080 m.	
Descripción Medio de Prueba: Vista hacia el oriente de Calle 19 Norte, donde se presentó la rotura de tubería soterrada que pasa por esta calle. Se evidencia sector de calle, recientemente pavimentado en el punto donde se presentó la rotura.		Descripción Medio de Prueba: Vista de sector en calle 19 Norte por donde se proyecta la tubería de agua potable de ESVAL. Se evidencia terreno horadado donde se aprecia el afloramiento de una sección de la tubería soterrada que transporta el agua potable por esta calle.

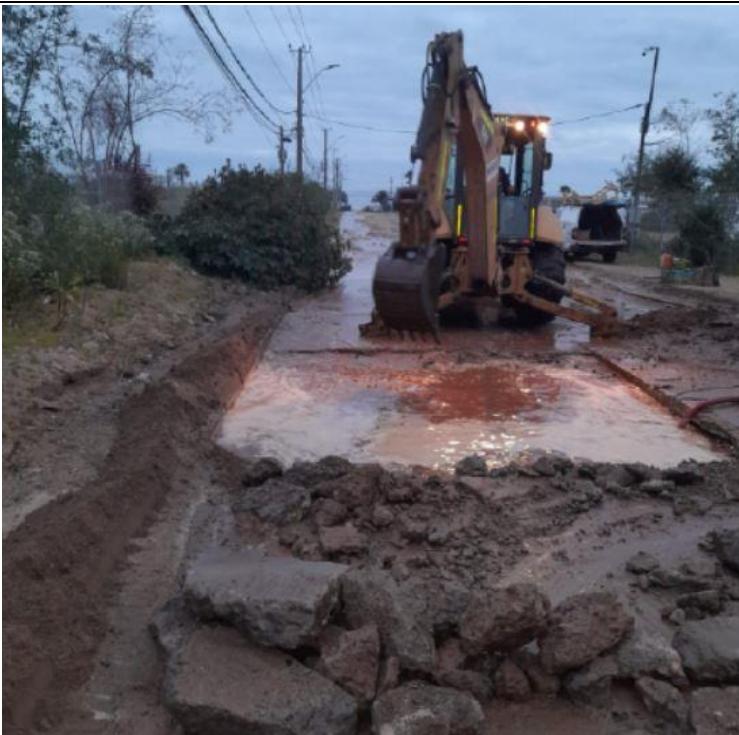
- Desde las 20:30 horas del día 01-10-2023 hasta las 10:15 horas del día 02-10-2023 se trabaja en excavación y despeje de la filtración, con apoyo de 4 bombas sumergibles (Fotografía N°11).

Fotografía N°11.	Fecha : 01-10-2023 Coordenadas UTM DATUM WGS84, Huso 19 Norte: 6.345.531 m. Este: 262.022 m. Descripción Medio de Prueba: Evidencia del inicio de la excavación en el sitio de rotura mediante maquinaria pesada.	Fotografía N°12.	Fecha : 02-10-2023 Coordenadas UTM DATUM WGS84, Huso 19 Norte: 6.345.531 m. Este: 262.022 m. Descripción Medio de Prueba: Vista de ubicación de la rotura e instalación de placa metálica para impedir deslizamiento del terreno.

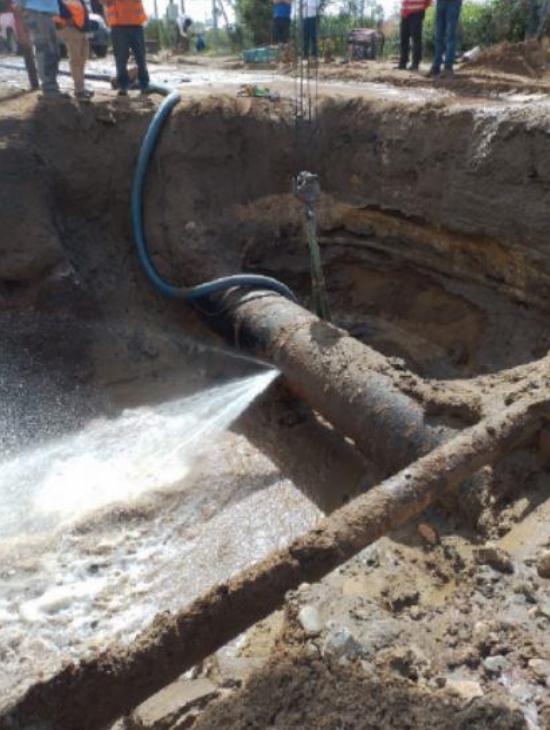
Fotografía N°13. Fecha : 02-10-2023 Coordenadas UTM DATUM WGS84, Huso 19 Norte: 6.345.531 m. Este: 262.022 m. Descripción Medio de Prueba: Vista del despeje de la filtración en la sección de la rotura.	Fotografía N°14. Fecha : 02-10-2023 Coordenadas UTM DATUM WGS84, Huso 19 Norte: 6.345.531 m. Este: 262.022 m. Descripción Medio de Prueba: Vista de la Espiga Bridada usada en la reparación de la tubería.

- Dada la presión de la rotura y las condiciones del terreno, se instala una placa metálica al costado de la excavación para impedir el deslizamiento del terreno y así evitar mayores contratiempos (Fotografías N°12 y N°13)).

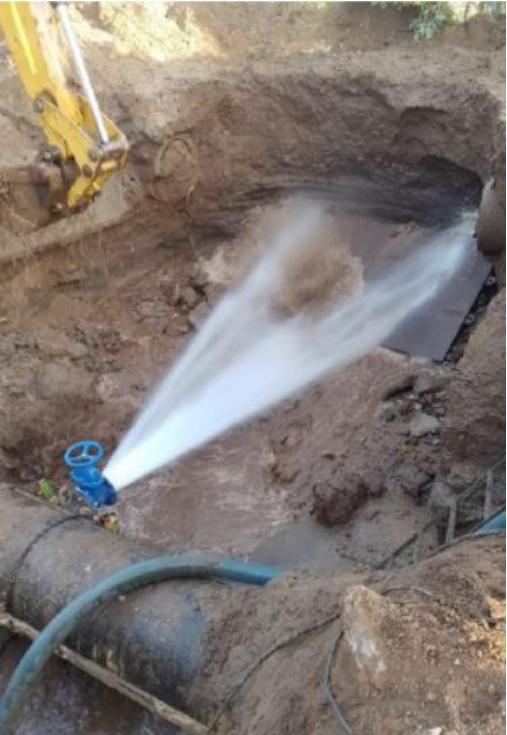
Fotografía N°15. Coordenadas UTM DATUM WGS84, Huso 19 Norte: 6.345.531 m. Este: 262.022 m. Descripción Medio de Prueba: Vista de la válvula elastomérica contenido el punto de falla en la tubería.	Fecha : 02-10-2023	Fotografía N°16. Coordenadas UTM DATUM WGS84, Huso 19 Norte: 6.345.531 m. Este: 262.022 m. Descripción Medio de Prueba: Vista del estado final del terreno, luego de reparada la rotura en la tubería.	Fecha : 03-10-2023

- Durante la noche del 02-10-2023 y la madrugada del 03-10-2013 se realiza la reparación de la filtración con una espiga bridada y con una válvula elastomérica para aislar la filtración (Fotografías N°14 y N°15). Este tipo de reparación permite mantener el suministro de agua a los clientes.

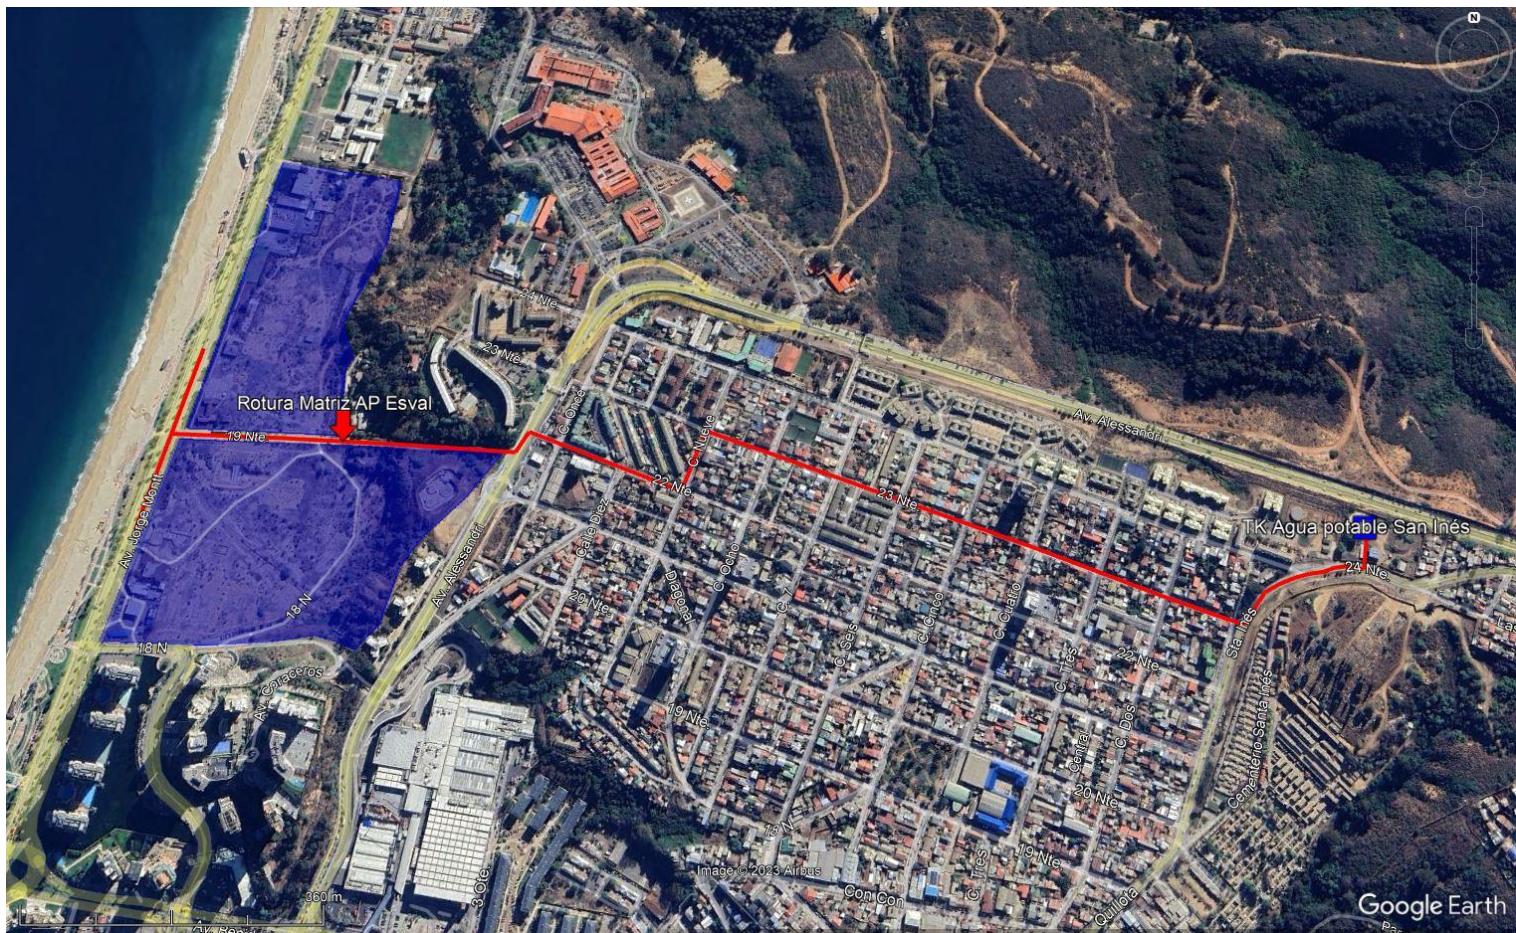
Figura N°3.

Descripción Medio de Prueba: Proyección y circuito de la tubería de agua potable desde su origen (Estanque Santa Inés) hasta el punto de rotura en calle 19 Norte y su empalme en Avenida Jorge Montt.
