ACTA DE INSPECCION AMBIENTAL

ANEXO FOTOGRÁFICO
Compañía Minera del Pacífico- Planta de Pellets
DFZ-2023-2993-III-PPDA

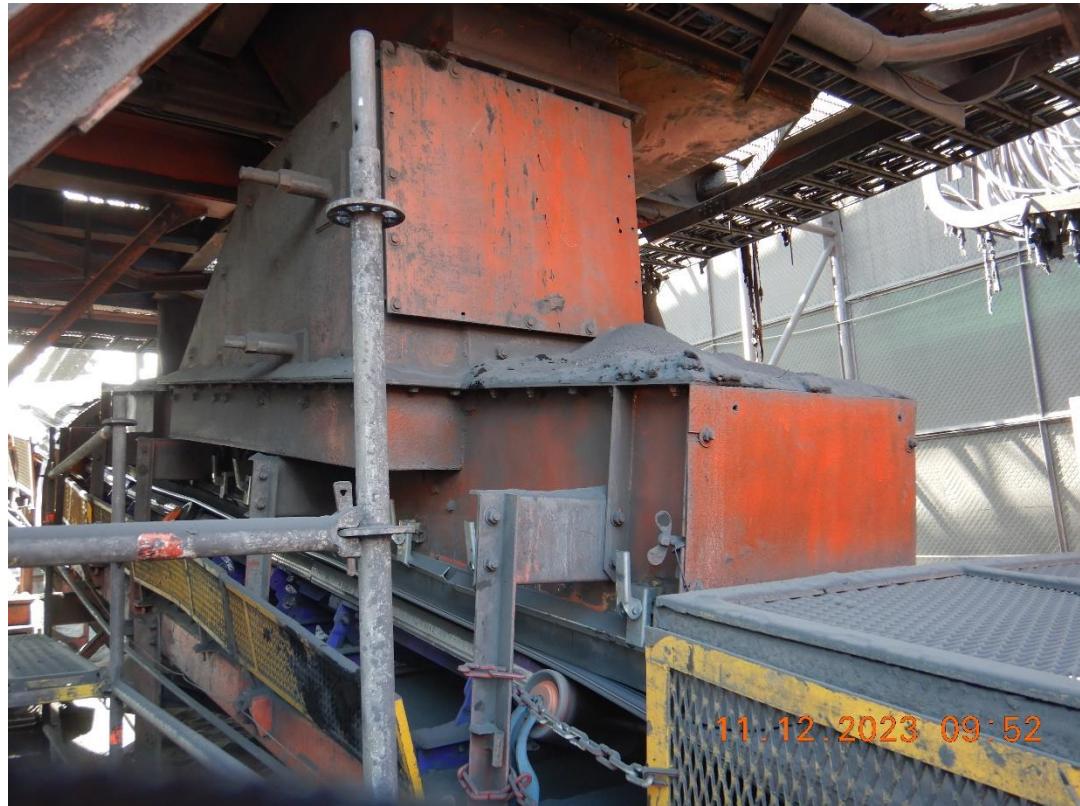
mantenimiento del lugar cada 28 días más una revisión anual de cada chute de transferencia comprometido, en el chute de transferencia 5-6 se constata una “cama de sello” y “cama de impacto” con el objetivo de complementar la hermeticidad del chute, esto corresponde a la modificación de la estructura que sostiene la correa, cambiando los polines por una estructura tipo cama que permite regular el ángulo de inclinación de sus costado permitiendo con esto que la correa quede más hermética y evita, presuntamente, la dispersión de mineral al momento de ser transportado. En la misma área se constató la acumulación de material en la parte inferior de esta estructura y alrededor de esta, con una eventual capacidad de ser redirigida por la acción del viento; este hecho constatado tiene las mismas características de lo constatado en la actividad de inspección ambiental de diciembre del año 2022.

Fotografía N°1	Fecha: 11-12-2023
Descripción: Registro de medida vinculada a acción comprometida en puntos de carga y descarga la incorporación de chutes de transferencia a contrapresión o técnica de equivalente eficiencia en el control de la emisión de material particulado.

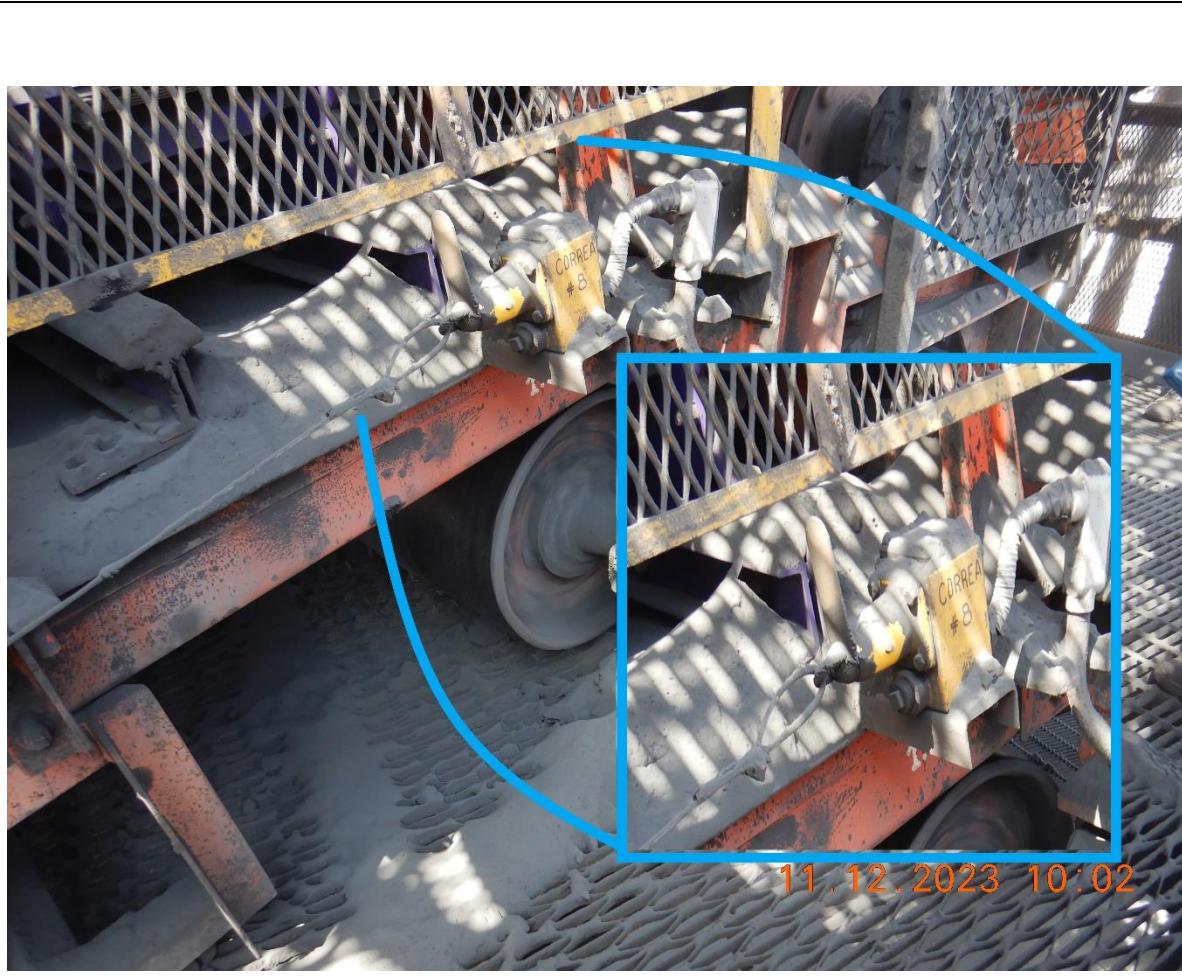
La inspección continua con la constatación del chute instalado en las “correas 8-9”, paralelo a la correa 13-A, en el área se constata material transportado por la correa, sobre la cual se observó un sistema de aspersión que estaba en funcionamiento durante la inspección. A su vez, sobre el chute –ubicado en un segundo nivel estructural- se constató que la emisión de particular que se dispersaba al entorno; de la misma manera, se constataron acumulaciones de un área importante. Se tomó registro fotográfico y se le indica a los a los funcionarios de la empresa que tal situación presenta un escenario similar al constatado durante la inspección de diciembre del año 2022.

Fotografía N°2	Fecha: 11-12-2023
Descripción: En línea con la fotografía N°1, se observa registro de medida vinculada a acción comprometida en puntos de carga y descarga la incorporación de chutes de transferencia a contrapresión o técnica de equivalente eficiencia en el control de la emisión de material particulado. En particular, la medida aplica a la cinta transportadora, de nombre correa N°8. En el cuadro marcado en color azul, se distingue en color morado la aplicación de la medida.

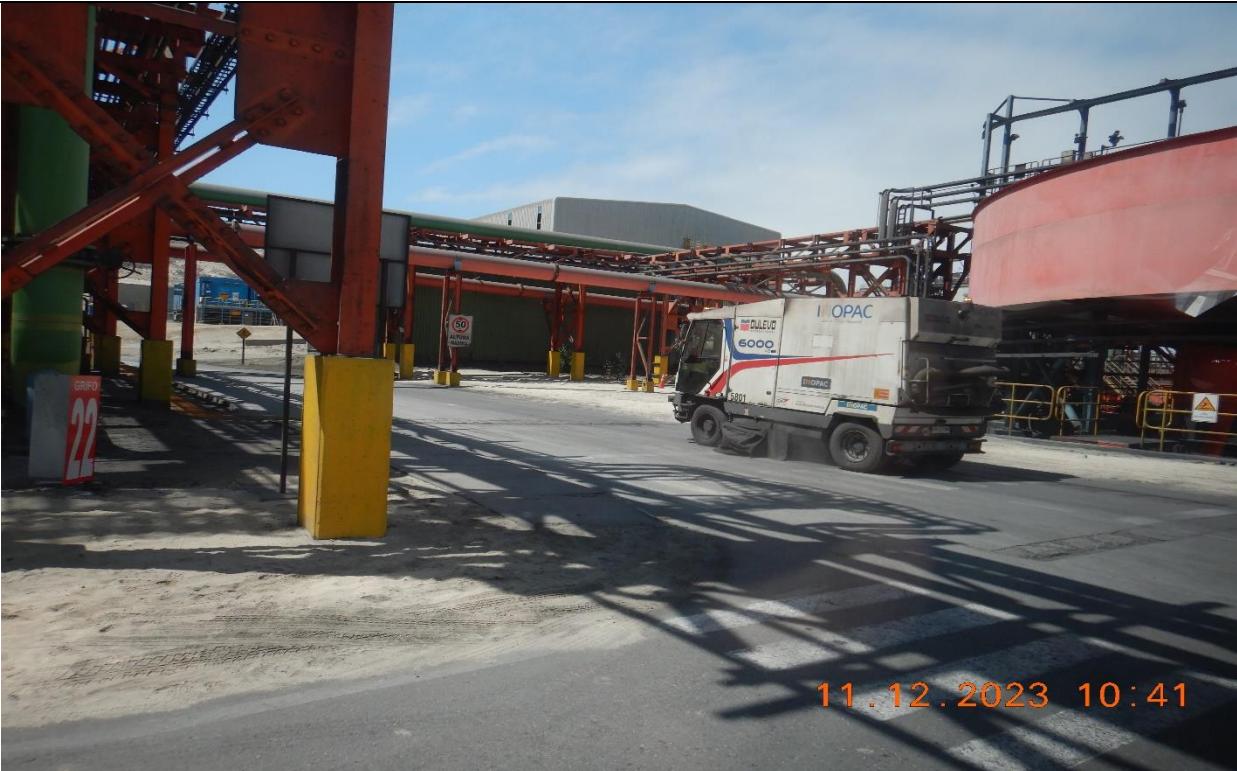
Fotografía N°4

Durante la actividad de inspección, se constató en operación el camión barredor, por lo que se tomaron registros fotográficos de camión, patente GKCY-13, color blanco, con logotipo de IMOPAC en un costado y DULEVO.

Descripción: Registro de medida vinculada a acción comprometida al barrido de todas las calles pavimentadas al interior de Planta de Pellets.

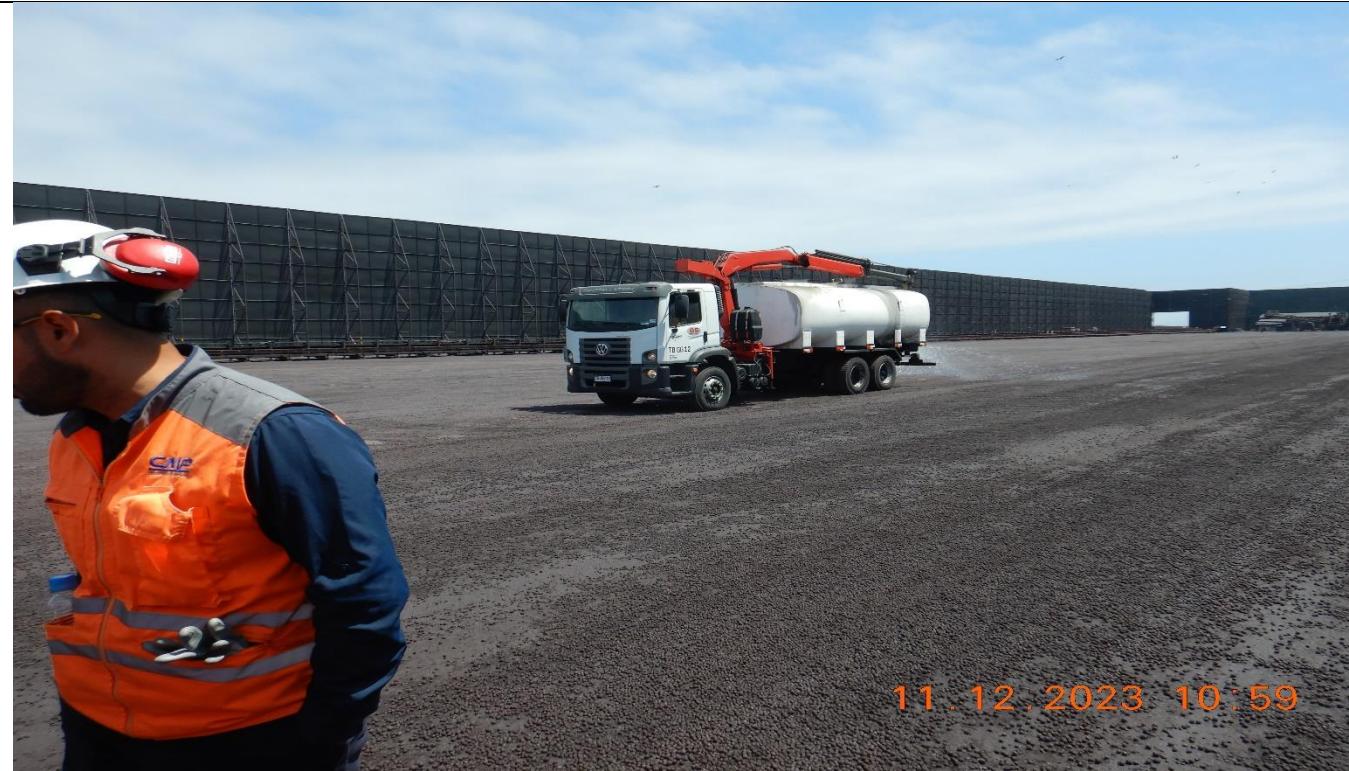
Fotografía N°5

En sector de cancha de acopio se toma registro fotográfico de funcionamiento de aspersores encargados de mantener humectada el área de acopio de minerales, como también se constató la presencia de camión aljibe humectando las vías de acceso. Posteriormente se accede a sala de monitoreo de cancha de acopio, constatando sistema automatizado del proceso de humectación; en el lugar el encargado de la sala indicó que el sistema de monitoreo consiste en vigilar las condiciones del viento como factor determinante de la dispersión de particular desde las pilas, para esto, por medio de sensores de proximidad, sistema LASE, se determina una altura de las pilas, las que no deben superar los 15 metros de altura de las pilas, pudiendo constatar esta Superintendencia el registro diario del proceso de trabajo en las pilas acopiadas en la cancha de carbón, donde el procedimiento consiste en evitar que las pilas de acopio superen la consigna determinada. Desde esta sala se controla el uso de los aspersores instalados en la cancha, los que fueron constatados anteriormente, para eso el encargado de operación de la sala activó el funcionamiento de los aspersores, observándose en el computador la activación, así como en las cámaras de vigilancia.

Descripción: Registro de medida vinculada a acción comprometida a la humectación con camión camión telescópico y aljibes.

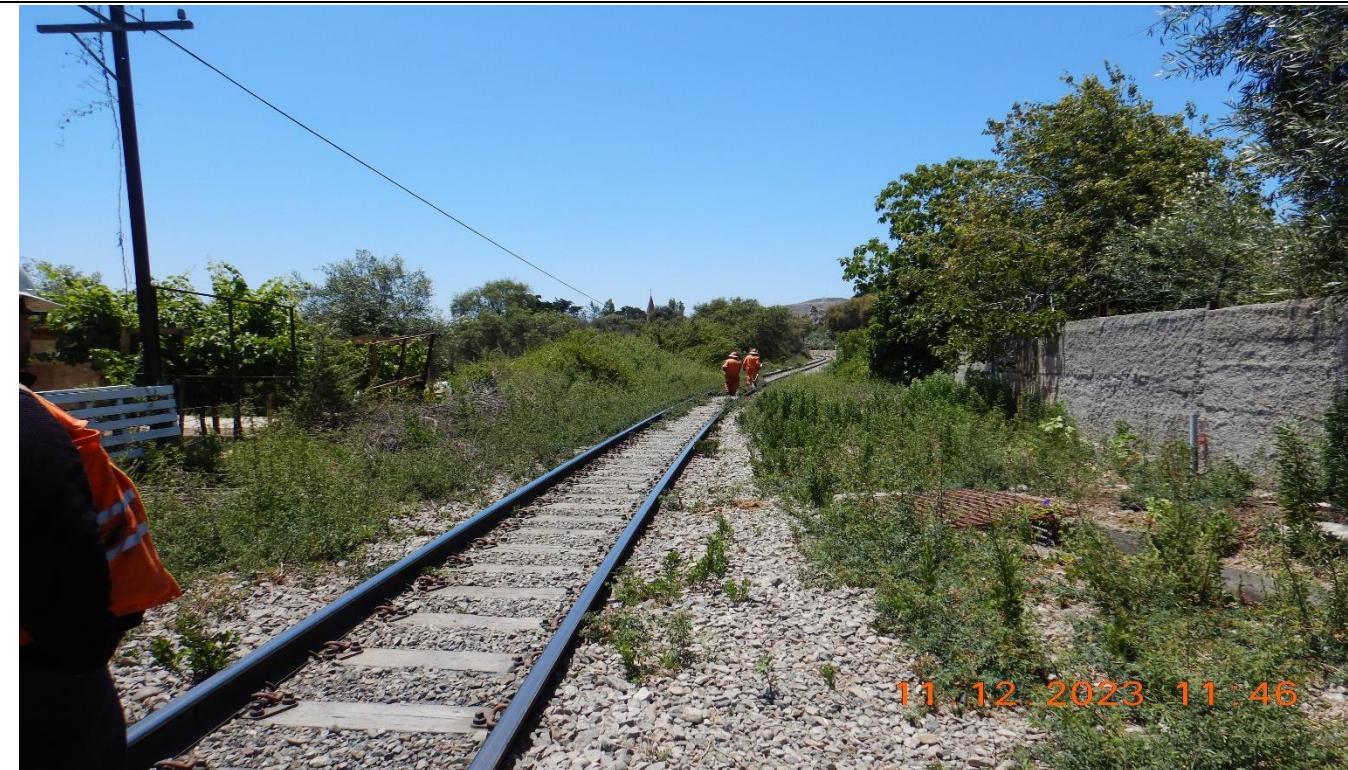
Fotografía N°7

Posteriormente se acudió a sector ubicado en la localidad de Huasco Bajo, punto denominado “casa aislada” con el objetivo de constatar el estado de parte de la línea férrea en el sector. En el lugar, se identifica personal de la empresa, trabajando en la limpieza de la vía férrea programado a visitar, funcionarios de la empresa indican que en este sector se han agregado medidas para mitigar ruidos a vivienda próxima a la línea férrea, destacando la instalación de murallas de hormigón, de una altura aproximada de 2 metros de altitud, cubriendo el frente del perímetro de la vivienda con la línea férrea. Se pregunta además a funcionarios de la empresa por posibles medidas a adoptar de la compañía en materia de disminuir la emisión de ruido en el transporte de vagones, ante esto, se informa a fiscalizadores que se encuentra en gestión una consideración de medidas a aplicar en la locomotora, debido a que esta presenta los mayores índices de emisión de ruidos. Gestiones que pretenden evaluarse durante el transcurso del año 2024.

Descripción: Registro de medida vinculada a acción comprometida a la limpieza de la línea férrea en el ámbito de aplicación geográfica del PPCAH.
