Superintendencia del Medio Ambiente  
Gobierno de Chile

## INFORME TÉCNICO DE FISCALIZACIÓN AMBIENTAL

### PARQUE FOTOVOLTAICO BRAMADA

DFZ-2021-3138-III-RCA

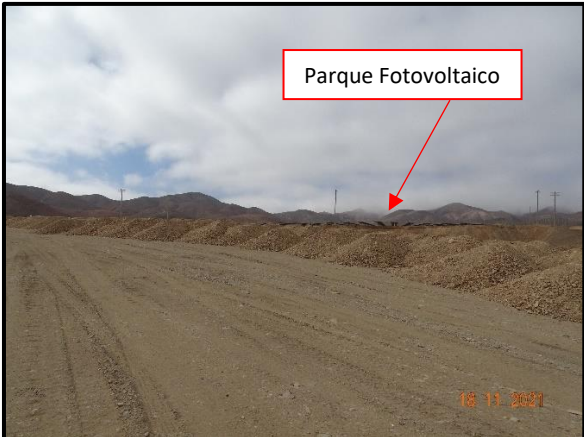
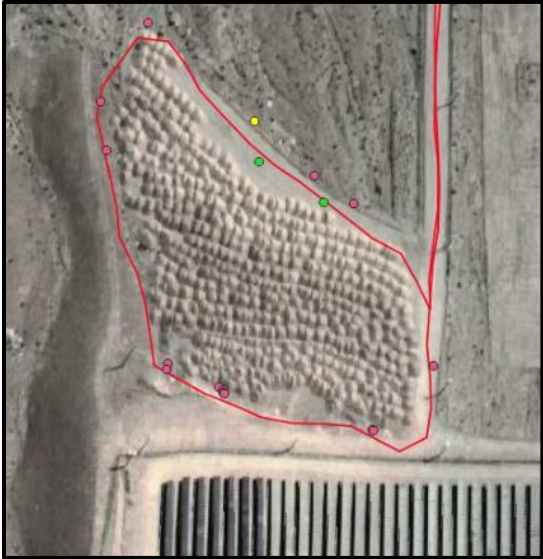
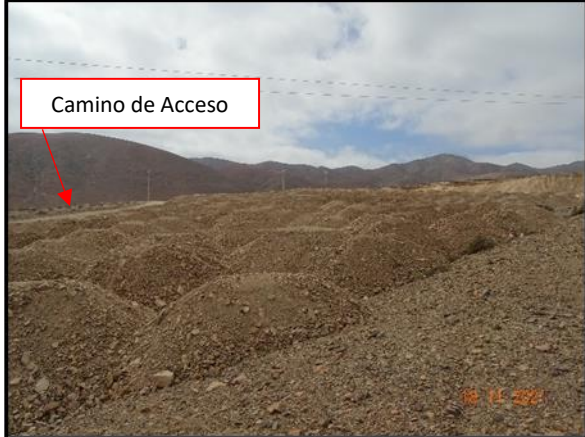
- Se visitó la ubicación de dos ejemplares de *P. eriosyzoides* que no serían relocalizados, ubicados en las coordenadas DATUM WGS84 huso 19J: 365.549 m E, 6.963.900 m N y 365.571 m, 6.963.886 m N, constatándose que en este lugar se encuentra la zona de acopio de material de excavación acumulado fuera del perímetro del parque fotovoltaico, correspondiente a la estación N°2 (Fotografía 1).

Respecto a la cantidad de ejemplares a relocalizar, como ya se señaló, el informe indicó que aumentó la cantidad de individuos al momento de ejecutar las labores de rescate, entregando para ello una imagen satelital con la ubicación de los 25 individuos que finalmente requirieron ser relocalizados (Fotografía 5). Según consta en esta imagen, los 25 ejemplares relocalizados se encontraban al interior de las áreas intervenidas por el proyecto, ninguno de ellos correspondía a alguno de los 5 individuos que no serían intervenidos por las obras del proyecto pero que serían protegidos mediante la construcción de un cercado, como se señaló el titular durante la inspección ambiental. Por tato, de acuerdo a lo descrito por el informe de rescate y relocalización, los dos ejemplares de la especie *Pyrrhocactus eriosyzoides* ubicados en las coordenadas DATUM WGS84 huso 19J: 365.549 m E, 6.963.900 m N y 365.571 m, 6.963.886 m N, que no serían intervenidos por las obras del proyecto debido a que el proyecto no utilizaría esta zona, tan solo no fueron protegidos como fuera establecido en el Compromiso Voluntario del Considerando 8.9 de la RCA N°102 del año 2020 (Fotografía 6), sino que además fueron aplastados por el paso de maquinaria y acopio de material removido, como se puede observar en la fotografía 1.

- No se realizó el resguardo de la integridad de dos ejemplares de la especie *Pyrrhocactus eriosyzoides*, ocasionando la pérdida de estos ejemplares, los cuales no serían impactados por las obras del proyecto, de acuerdo a lo comprometido en el considerando 8.9 de la RCA N°102 del año 2020, con el consecuente efecto ambiental detallado anteriormente.

| Registros | | |
|---|---|---|
| <b>Descripción del medio de prueba:</b><br>En la imagen satelital se observa en amarillo el punto donde fue tomada la imagen de la izquierda, desde la cual se capturó una vista de los acopios de material removido, y en verde se encuentra la ubicación de los dos ejemplares que no serían impactados por las obras del proyecto pero que serían protegidos mediante un cerco, lugar donde al momento de la fiscalización se constató la compactación del lugar y el acopio del material removido. | | |

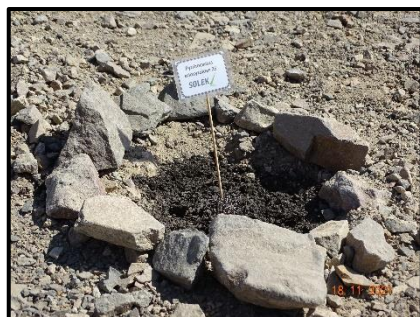
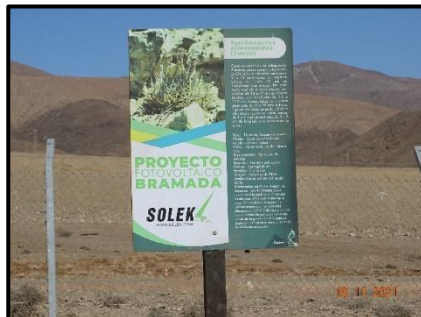
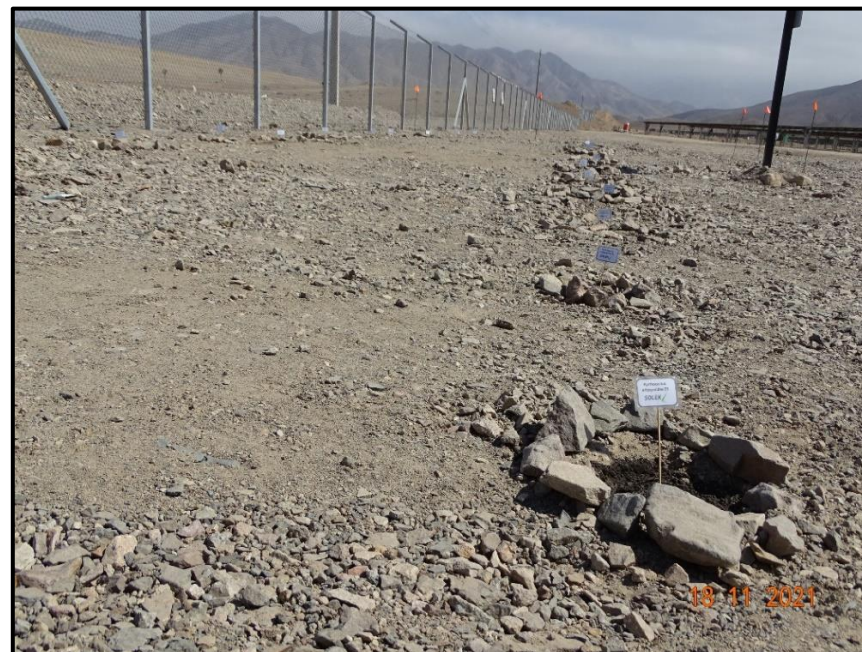
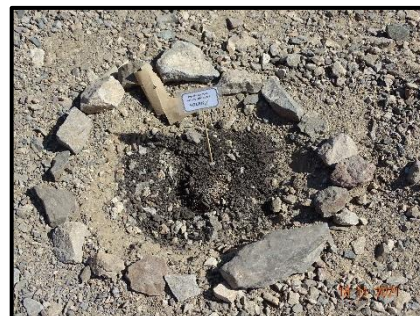
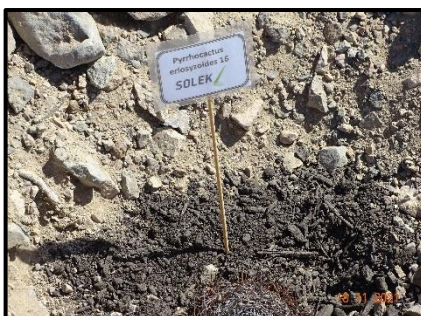
**Fotografía 2.** Sitio de relocación de cactáceas

- Se visitó el sitio de relocalización de *P. eriosyzoides*, ubicado a un costado del cerco perimetral del proyecto y de la garita de acceso. Esta zona se encuentra delimitada por un perímetro de banderines de color anaranjado y cuenta con un cartel informativo de propiedad de Solek, que describe a la especie *Pyrrhocactus eriosyzoides* (Fotografía 2).

- Al interior de esta área se encuentran relocalizados 25 ejemplares o grupo de ejemplares, ubicados en dos líneas paralelas, delimitados entre ellos por un perímetro de piedras e identificados mediante números correlativos del 1 al 25 en un letrero plastificado (Fotografía 2).

- De la revisión de los ejemplares se constató el buen estado fitosanitario de la mayoría de ellos, a excepción de dos de ellos que parecían estar cubiertos por el suelo donde fueron relocalizados, pero que al revisarlos mediante el estado de sus espinas se encontraban vivos.

Sitio de relocación de *Pyrrhocactus eriosyzoides*, ubicado al interior del cerco perimetral del parque fotovoltaico, a un costado de la garita de acceso al proyecto.

Se observa que se encuentra señalizado por un cartel informativo y está delimitado por banderines de color fosforescente, mientras que cada uno de los ejemplares cuenta con una hoyadura rodeada por un perímetro de piedras y está identificado con números correlativos.

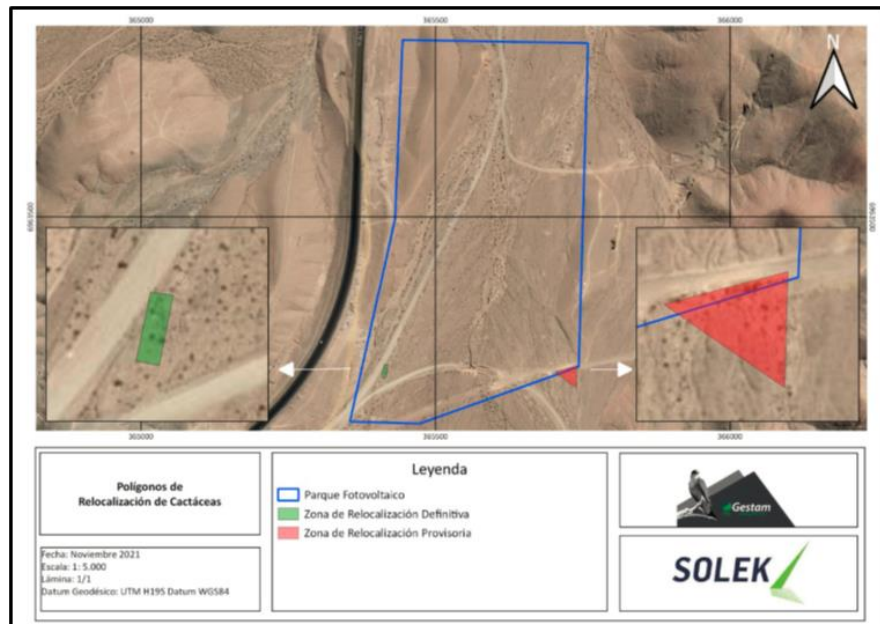
| <b>Fotografía 3.</b><br>Emplazamiento sitio de relocalización de cactáceas | <b>Fecha:</b> noviembre 2021 | | <b>Fotografía 4.</b><br>Definición de Sitio de Relocalización | <b>Fecha:</b> | |
| <b>Descripción del medio de prueba:</b><br>Imagen satelital entregada por el informe de rescate y relocalización donde se observan la ubicación del polígono de relocalización provisorio (fuera del área del proyecto) y del sitio de relocalización definitivo (al interior del parque fotovoltaico). | | | <b>Descripción del medio de prueba:</b><br>Imagen satelital del área del proyecto donde se observa la ubicación del sitio de relocalización de cactáceas. Esta figura fue entregada en el Anexo 6 del adenda 1 durante la evaluación ambiental del proyecto. | | |

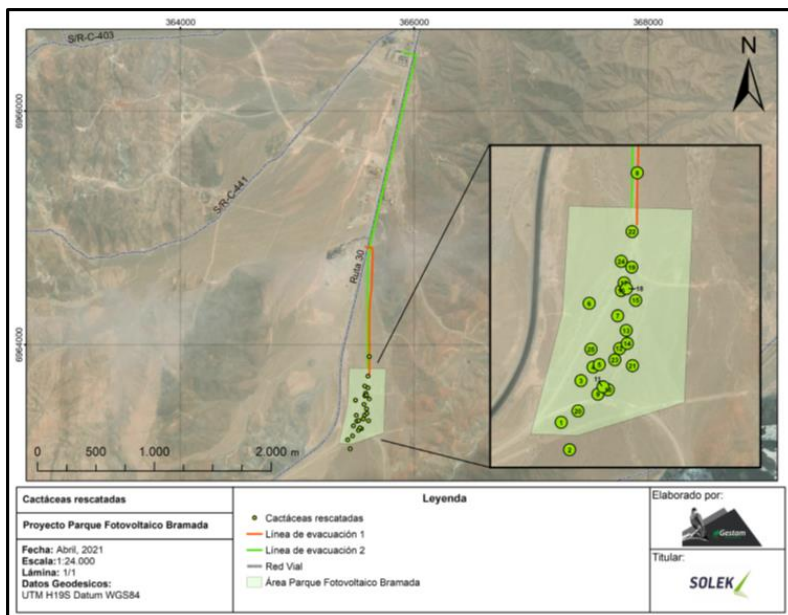
### Fotografía 5.

Ejemplares de cactáceas relocalizados

En la imagen se puede observar la ubicación de los 25 ejemplares de *Pyrhocactus eriosyzoides* que fueron rescatados debido a que serían impactados por las obras del proyecto. Se puede observar que todos ellos se encuentran al interior del polígono del parque fotovoltaico.

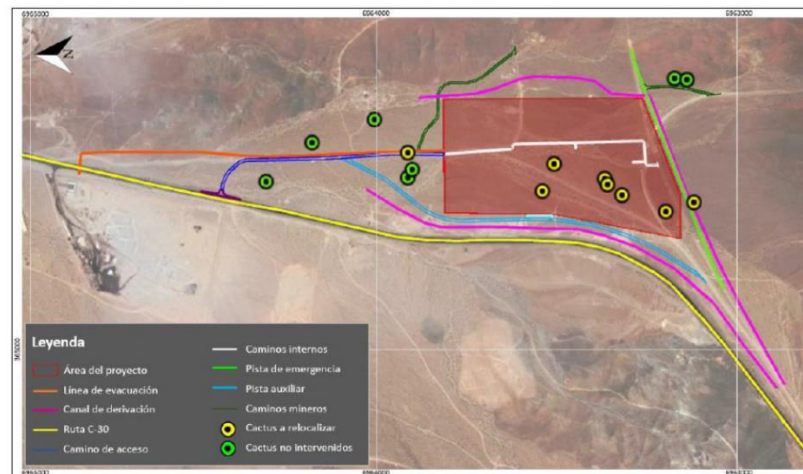
### Fotografía 6.

Ejemplares a relocalizar y a proteger según el Plan de Manejo

En la imagen satelital se observa la ubicación en amarillo de los ejemplares de *P. eriosyzoides* que serían relocalizados según lo recabado por el titular durante la evaluación ambiental del proyecto y en verde los que no serían impactados por las obras del proyecto pero que serían protegidos mediante la instalación de un cerco perimetral que previene algún tipo de intervención.

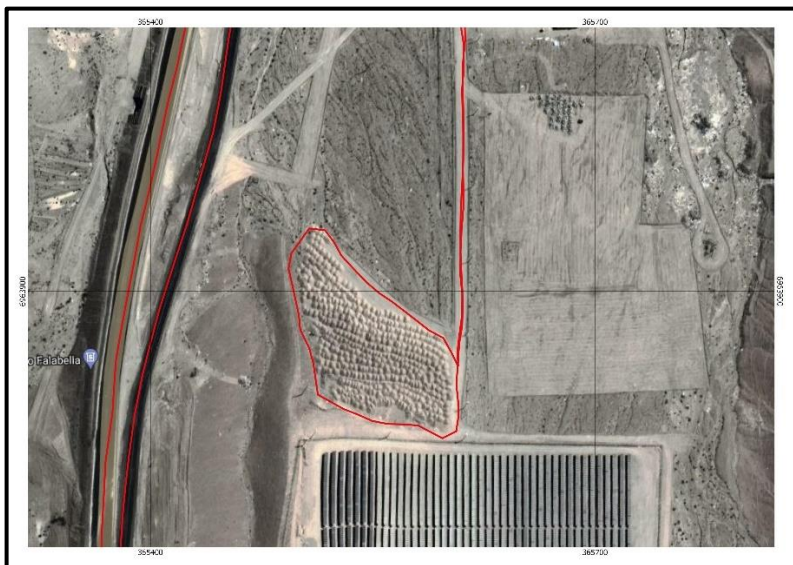
- Se procedió a recorrer el perímetro de la zona acopiada (Fotografía 7), registrándose una superficie de 0,922 há, área en la cual se constató la presencia de acopios de material de excavación de una altura de 1,5 m aproximadamente.

| <b>Fotografía 7.</b> Zona acopio material removido | <b>Fecha:</b> 18-11-2021 | | <b>Fotografía 8.</b> Imagen denunciante | <b>Fecha:</b> 01-09-2022 | |

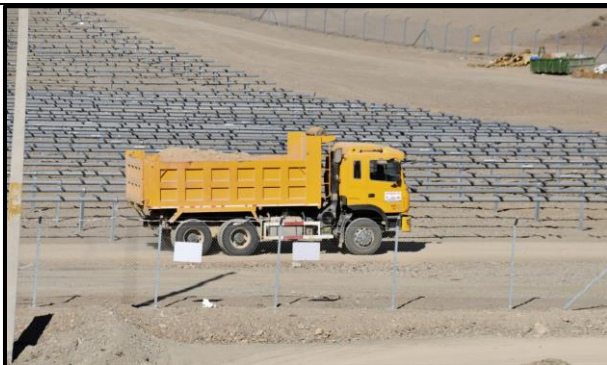
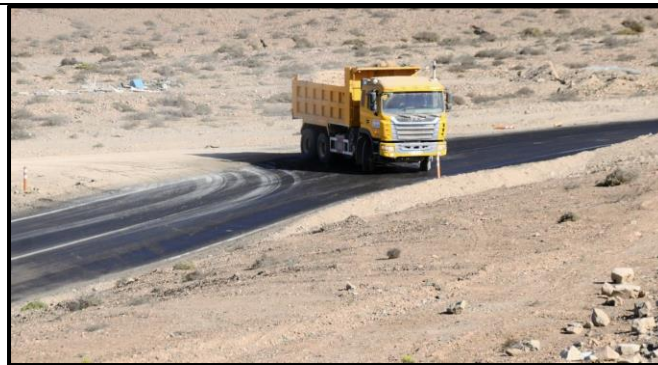
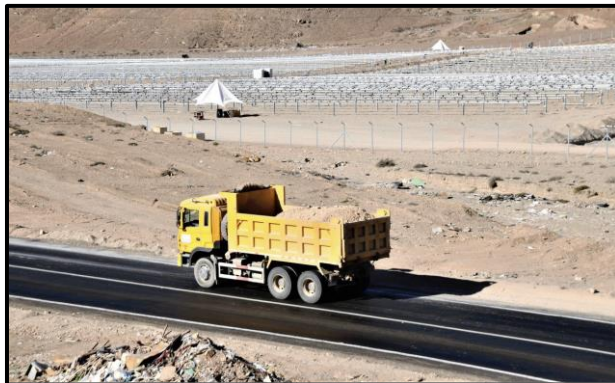
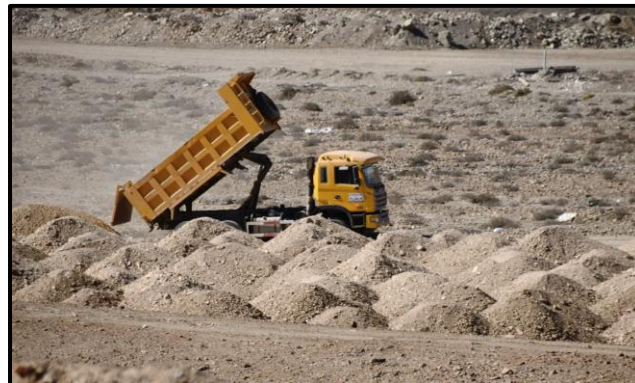
**Fotografía 9.** Set imágenes denunciante

A través de un reporte acompañado de georreferenciación e imágenes capturadas, se denuncia el transporte de material removido por la construcción del proyecto, a través de camiones sin encarpado, los cuales salen del área del parque fotovoltaico, utilizan un desvío habilitado por la empresa VICCSA para el tránsito de camiones de alto tonelaje y se dirigen al vértice noroeste del parque, fuera del área del proyecto, donde descargan y acopian el material removido en la Quebrada Cardones (Fotografías 9 y 10).

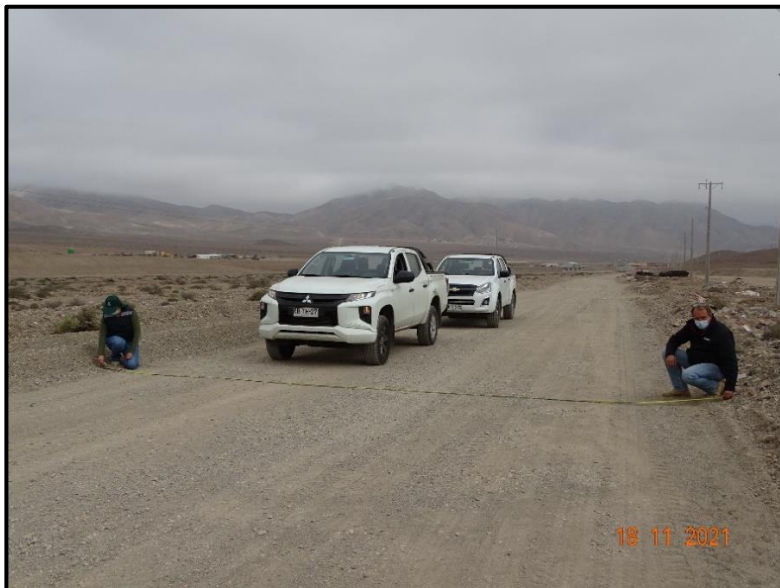
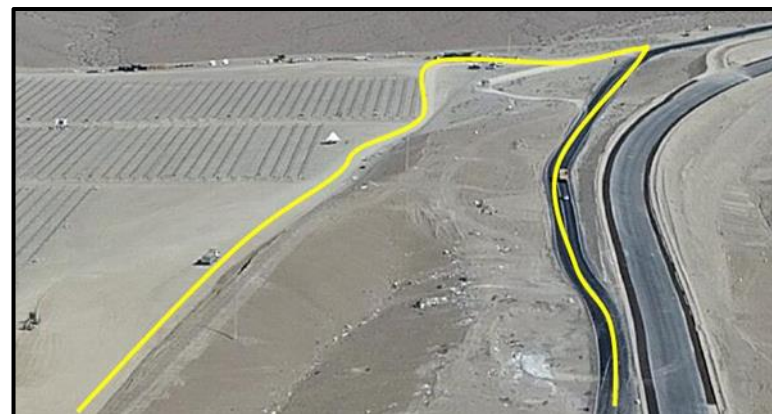
**Fotografía 13.**

Camino de acceso norte al Parque
