INFORME TÉCNICO DE FISCALIZACIÓN AMBIENTAL

Programa de Cumplimiento

CENTRO DE EVENTOS MR. DUCK

DFZ-2024-267-II-PC

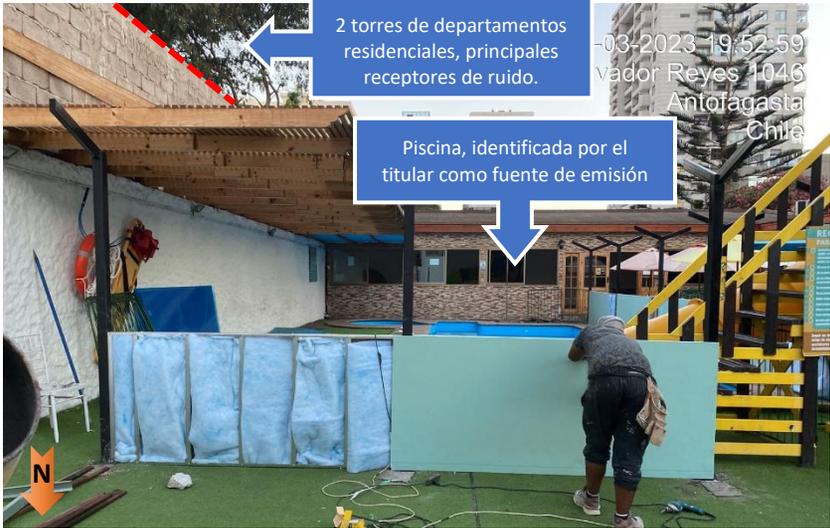
Acción N° 1	Plazo de ejecución	Medios de verificación	Resultados de la Fiscalización
<p>Instalar barrera acústica al costado sureste y oeste del sitio emisor, construida con terciado estructural o cartón yeso relleno con absorbente acústico (fibra de vidrio o lana mineral).</p> <p>Toda la barrera acústica perimetral contará además con una cumbrera con una angulación de 70° de 0,5 m de altura considerando una altura suficiente para abarcar los distintos puntos de emisión identificados por la empresa.</p> <p>Tanto la cumbrera, como la barrera acústica deberá cumplir con una densidad superficial de a lo menos 10 kg/m² e incorporar material fonoabsorbente como lana mineral, una altura</p>	22-04-2023	<p>Boletas y/o facturas de compra de materiales (obligatorios).</p> <p>Fotografías fechadas y georreferenciadas ilustrativas del antes y después de la ejecución de la medida (obligatorio).</p>	<p>Respecto del Plazo de ejecución: A la fecha el titular no ha cargado medios de verificación que den cuenta de la implementación de la barrera acústica perimetral al costado sureste y oeste del sitio emisor.</p> <p>Respecto de la ejecución: Acción no ejecutada. Si bien el titular instaló barreras, estas solo rodean el perímetro de la piscina (ver acción N° 3), no abarcan el perímetro del local (Fotografía 1 y Fotografía 2).</p> <p>Respecto de los Medios de Verificación: No presentados.</p> <p>Conclusión: Acción no ejecutada.</p>

<p data-bbox="514 397 772 479">2 torres de departamentos residenciales, principales receptores de ruido.</p> <p data-bbox="777 414 997 527">-03-2023 19:52:59 Salvador Reyes 1046 Antofagasta Chile</p> <p data-bbox="541 511 856 576">Piscina, identificada por el titular como fuente de emisión</p> <p data-bbox="205 836 241 901">N</p>

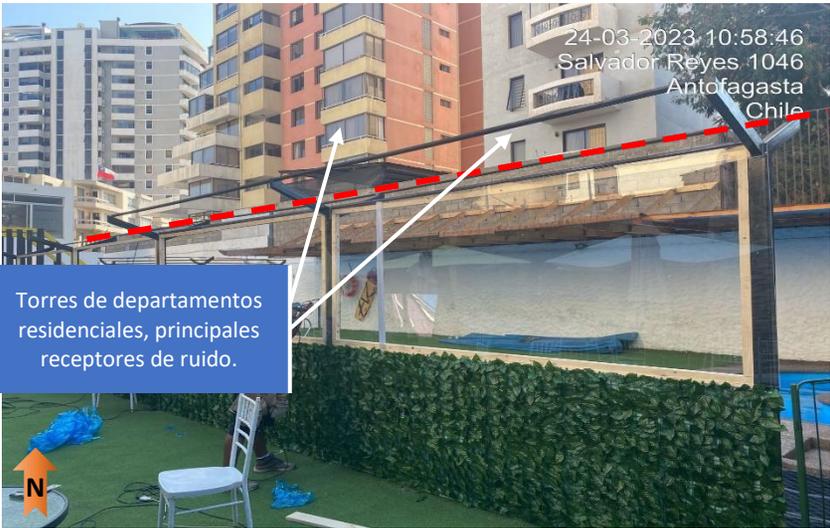
<p data-bbox="1638 414 1900 511">24-03-2023 10:58:46 Salvador Reyes 1046 Antofagasta Chile</p> <p data-bbox="1081 673 1375 755">Torres de departamentos residenciales, principales receptores de ruido.</p> <p data-bbox="1102 852 1138 917">N</p>
<p>Fotografía 1</p>	<p>Fotografía 2</p>
<p>Descripción del registro: Imagen del interior de la UF con vista hacia el sureste. Se observa piscina del local -identificada por el titular y denunciantes- como fuente de emisión de ruido, en plena fase de construcción de muros aislantes hacia el oeste y sur de la misma, pese a que los receptores se encuentran hacia el este. Con línea punteada de color rojo se destaca borde superior del muro perimetral este de la UF, sin barrera acústica. Fuente: Informe fotográfico Acción 1 (ID 2).</p>	<p>Descripción del registro: Imagen del interior de la UF con vista hacia el noreste. Con línea punteada de color rojo se destaca borde superior del muro perimetral Este de la UF, sin barrera acústica. Fuente: Informe fotográfico Acción 1 (ID 2).</p>

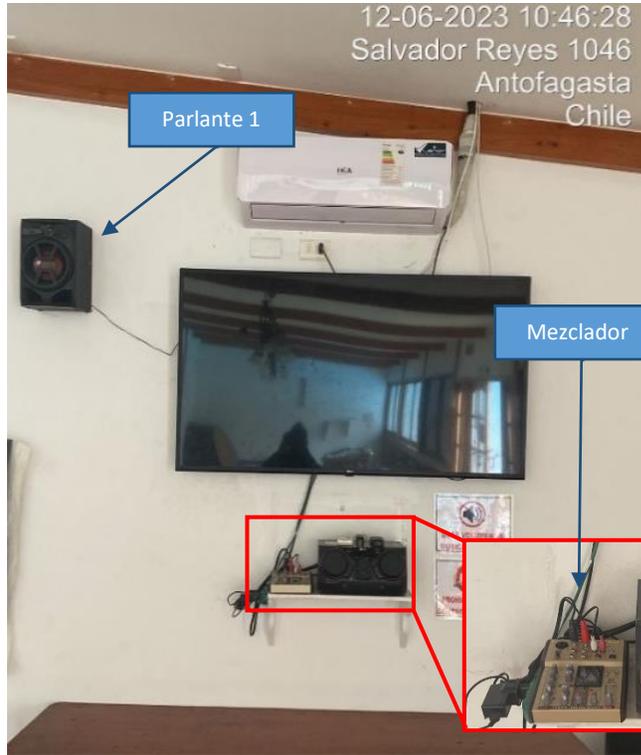
Fotografía 3

Acción N° 2	Plazo de ejecución	Medios de verificación	Resultados de la Fiscalización
			<p>asociarla a la ejecución de la medida, por un total de \$117.980.</p> <p>ii. Titular presentó fotografías fechadas, ilustrativas de la ejecución de la medida, que, pese a no estar georreferenciada es posible vincular al local fiscalizado.</p> <p>Conclusión: La presente acción está compuesta de 3 operaciones: (a) reubicar el sistema de sonido, (b) no utilizar fuentes de música ambiental externas y (c) implementar un sistema limitador de audio.</p> <ul style="list-style-type: none"> - Respecto a la reubicación del sistema de sonido, se constató su ejecución conforme, dentro del plazo comprometido. - Por su parte, respecto de las fuentes de música ambiental externas, en base a las denuncias ingresadas con posterioridad a la fecha comprometida por la presente acción, el titular no ha dado cumplimiento. - Respecto de la reubicación y control del sistema de sonido, se constató una ejecución parcial, dado que el equipo destinado a limitar el volumen se encuentra asequible para su manipulación.

Descripción del registro: Equipo reproductor de sonido conectado a mezclador y parlante 1, todos instalados dentro del salón de eventos de la UF. **Fuente:** Informe fotográfico Acción 2 (ID 4).

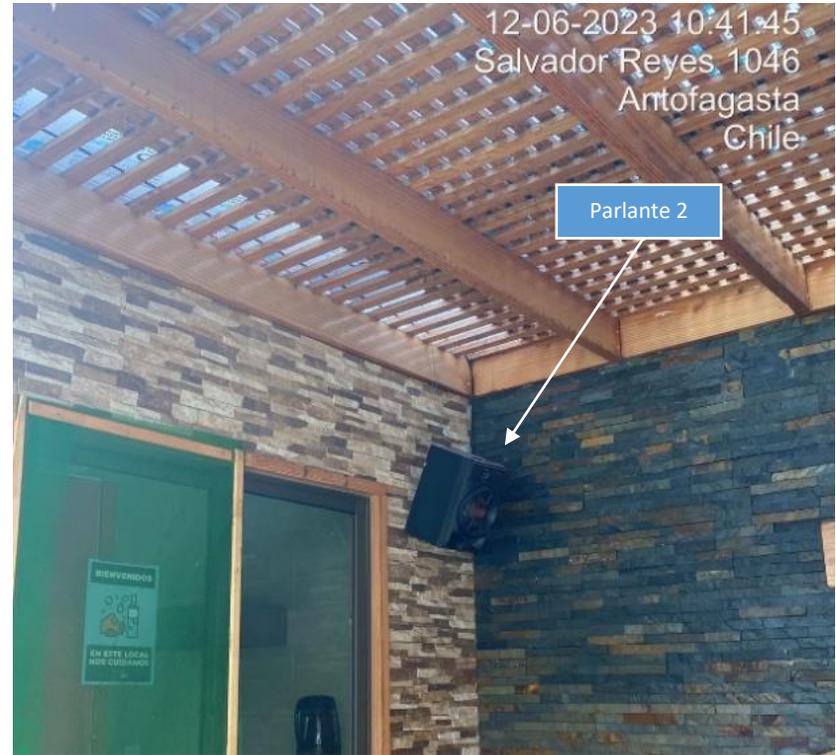
Fotografía 4

Descripción del registro: Parlante 2 instalado en el sector quincho. **Fuente:** Informe fotográfico Acción 2 (ID 4).

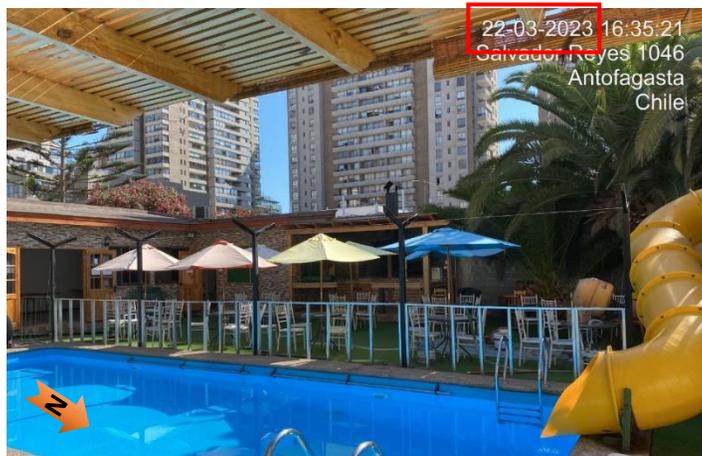
Fotografía 5

Descripción del registro: inicio de trabajos de cierre perimetral piscina, de acuerdo con registro el 22-03-2023. **Fuente:** Informe fotográfico Acción 3 (ID 8).

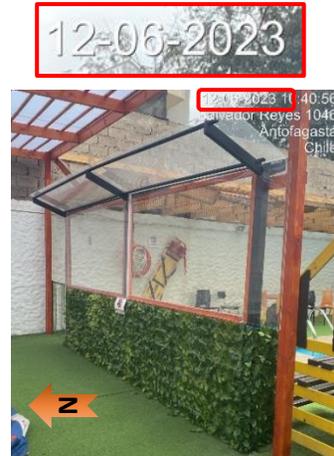
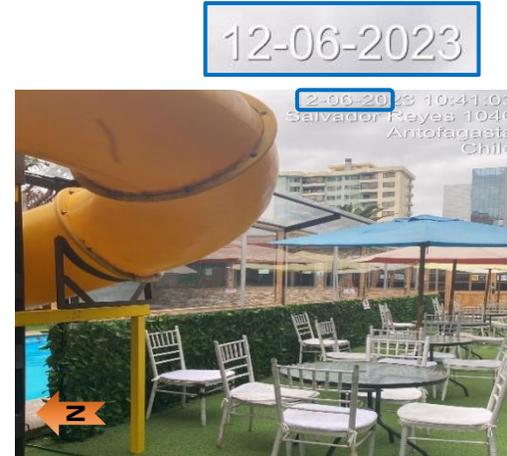
Fotografía 6

Descripción del registro: Terminó de trabajos de cierre perimetral piscina, de acuerdo con registro el 22-03-2023. **Fuente:** Informe fotográfico Acción 3 (ID 8).

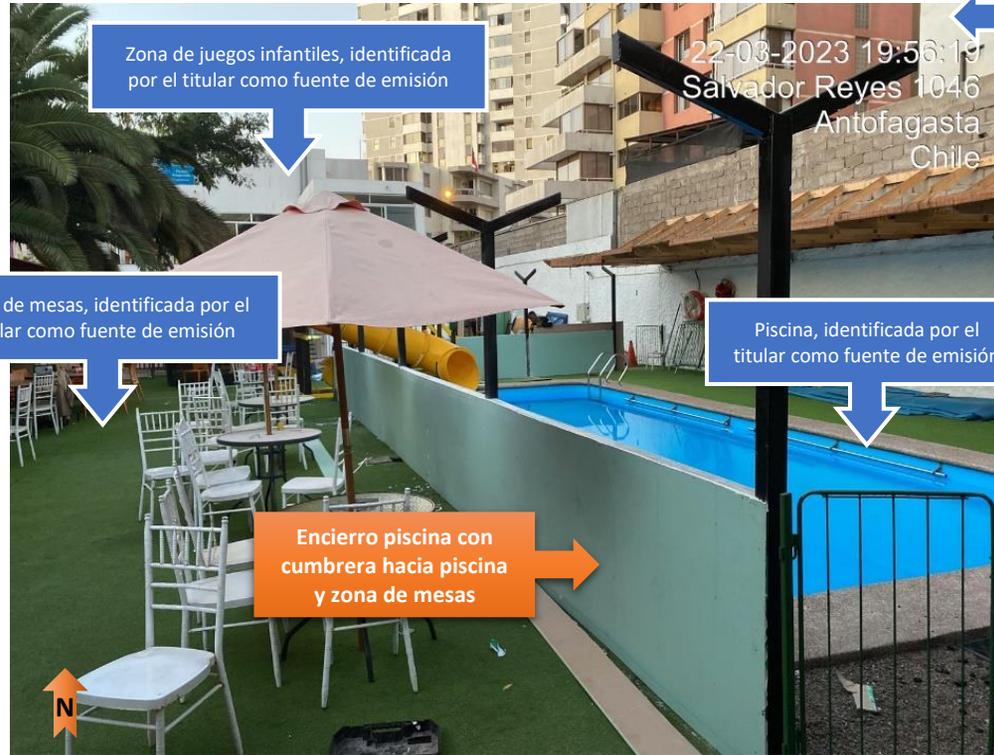
Fotografía 7

Descripción del registro: estructura ubicada entre la piscina y el área de mesas -paralela al muro que separa el local de los receptores sensibles- con cumbra hacia ambos sectores, esto es hacia el lado oeste de la piscina y hacia el este de la zona de mesas. **Fuente:** Informe fotográfico Acción 3 (ID 8).

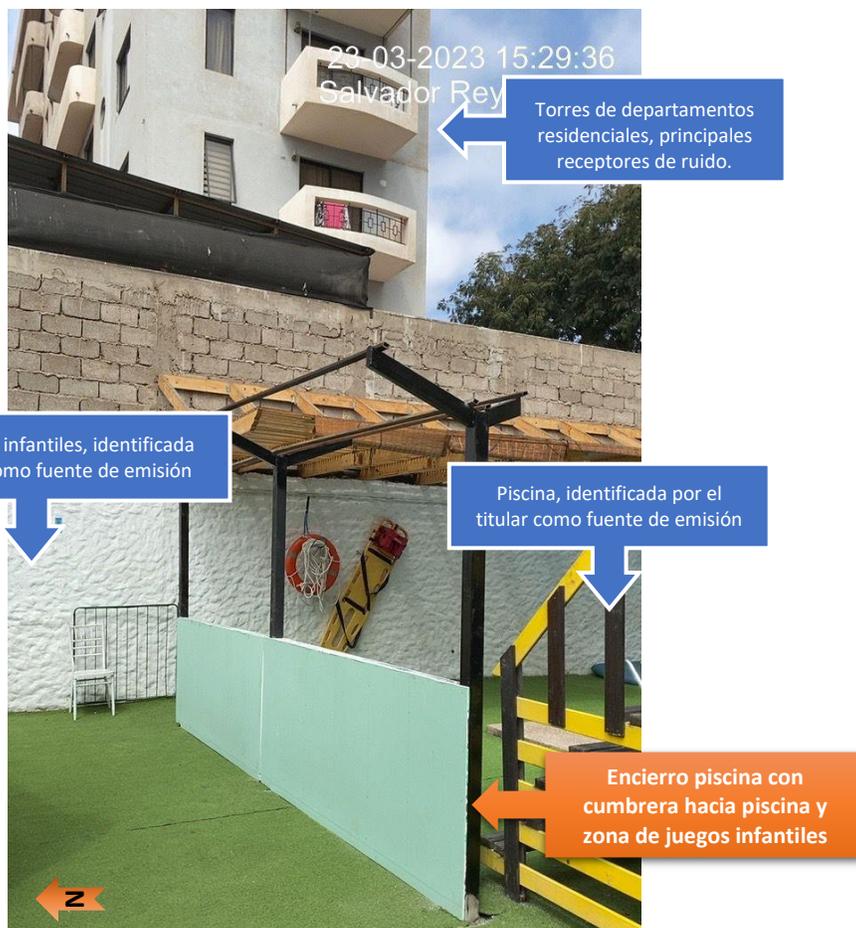
Fotografía 8

Descripción del registro: primera estructura se encuentra ubicada entre la piscina y el área de juegos infantiles -perpendicular al muro que separa el local de los receptores sensibles- con cubreras hacia ambos sectores, esto es, hacia el lado norte de la piscina y hacia el sur de la zona de juegos infantiles. **Fuente:** Informe fotográfico Acción 3 (ID 8).

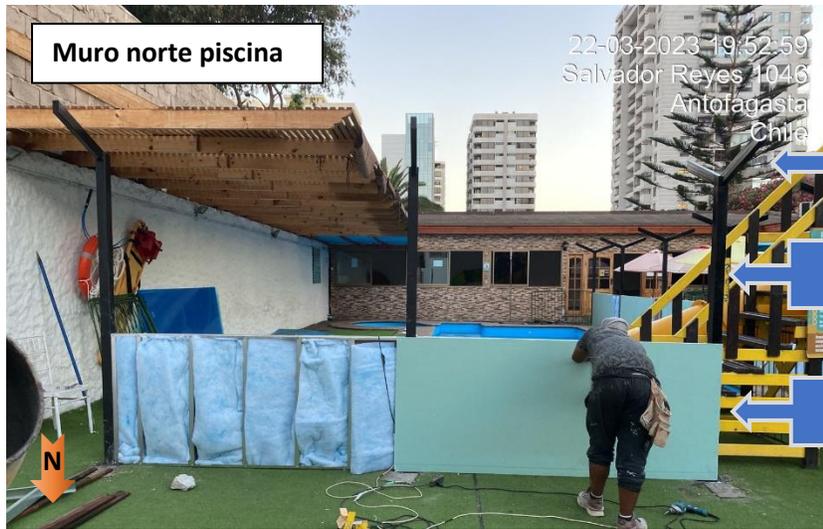
Muro norte piscina

Descripción del registro: Estructuras destinadas a la mitigación de ruido desde 3 sitios identificados por él, cómo de alta emisión de ruido, a saber: piscina, zona de juegos infantiles y zona de mesas. **Fuente:** Informe fotográfico Acción 3 (ID 8).

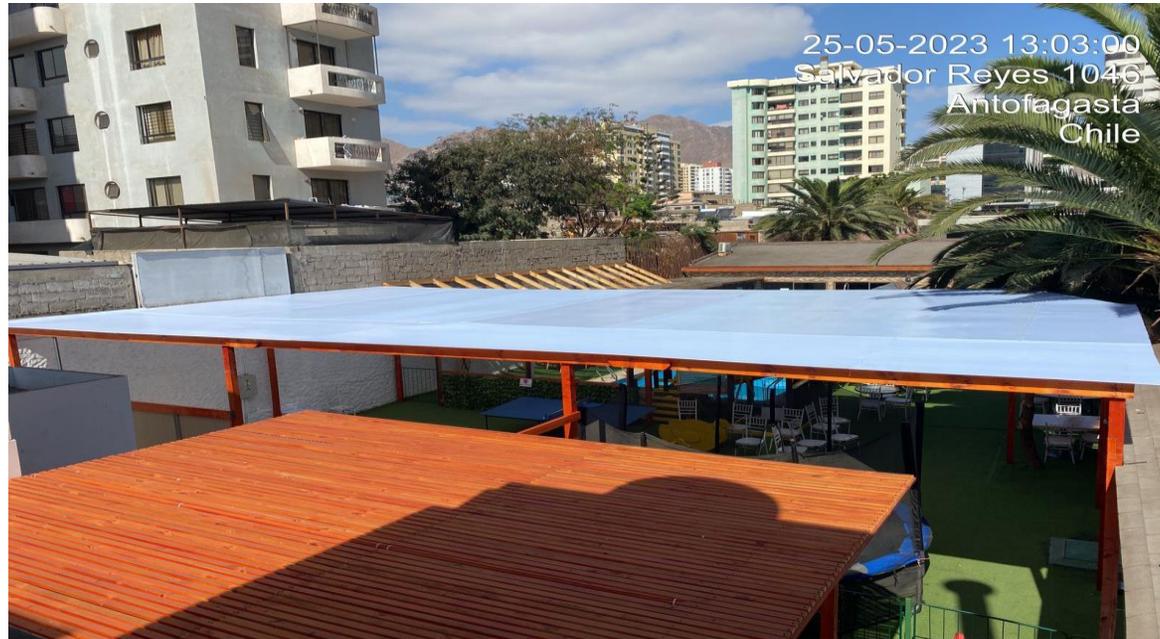
Fotografía 10

Acción N° 3	Plazo de ejecución	Medios de verificación	Resultados de la Fiscalización
			<p>que cubre la totalidad de este espacio (Fotografía 10), sin embargo, no entrega información alguna respecto de las especificaciones técnicas del material utilizado.</p> <p>Respecto de los Medios de Verificación: Titular presentó los siguientes medios de verificación:</p> <ul style="list-style-type: none"> i. Un total de 9 facturas a nombre de Servicios Gastronómicas PPF, Rut 76.814.943-7, emitidas entre el 6 y el 24 de marzo de 2023. Sin embargo, y dado que no se entrega información adicional a la proporcionada por el propio documento, solo 4 de las facturas pudieron ser asociadas a la ejecución de la medida (N° 124833352, 1307993, 17014, 350909), por un total de \$2.850.477. ii. Titular presentó fotografías fechadas, ilustrativas del antes y después de la ejecución de la medida, que, pese a no estar georreferenciadas es posible vincularlas al local fiscalizado. <p>Conclusión: Acción ejecutada de manera parcial, toda vez que si bien el titular instaló barres, alrededor de 3 sitios identificados por él mismo, cómo de alta emisión de ruido, a saber: piscina, zona de juegos infantiles y zona de mesas, su configuración sólo atenúa la emisión -hacia los receptores sensibles ubicados al este del local- generada por la zona de mesas, las emisiones desde la piscina y zona de juegos infantiles hacia estos mismos receptores, no presenta barreras adicionales a las originales. Adicionalmente, titular no presentó antecedentes técnicos respecto de la densidad superficial de los materiales utilizados.</p>

Acción N° 3	Plazo de ejecución	Medios de verificación	Resultados de la Fiscalización
			Respecto de la cubierta instalada sobre juegos infantiles no se entrega información respecto de su materialidad.

Descripción del registro: Techumbre instalada sobre la zona de juegos infantiles. **Fuente:** Informe fotográfico Acción 4 (ID 7).

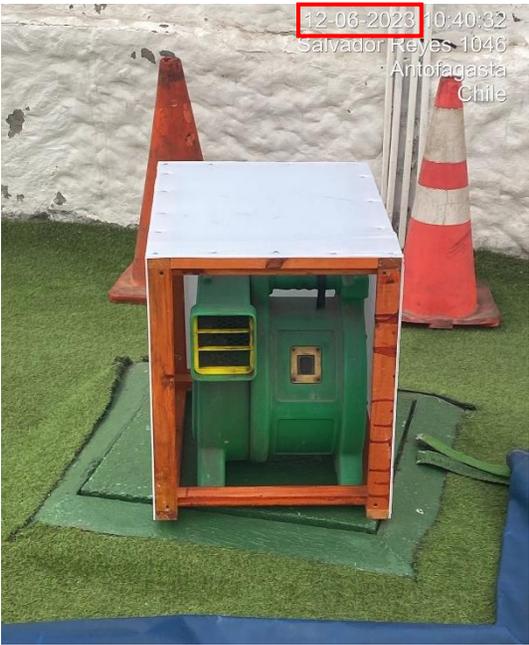
Acción N° 4	Plazo de ejecución	Medios de verificación	Resultados de la Fiscalización
			iv. Titular presentó fotografías fechadas, ilustrativas de la ejecución de la medida, que, pese a no estar georreferenciada es posible vincular al local fiscalizado. Conclusión: Acción parcialmente ejecutada y fuera del plazo comprometido. Toda vez que la estructura construida para mitigar el ruido generado por el soplador de juego inflable no presenta la materialidad comprometida, tampoco se entrega información respecto a la equivalencia del material utilizado respecto del comprometido.

<p>Fotografía 11</p> <p>Descripción del registro: Registro de ejecución de la acción con fecha 12-06-2023. Fuente: Informe fotográfico Acción 4 (ID 7).</p>
--	--
