INFORME TÉCNICO DE FISCALIZACIÓN AMBIENTAL

MINERA CERRO BAYO

DFZ-2024-234-XI-RCA

ENERO 2024

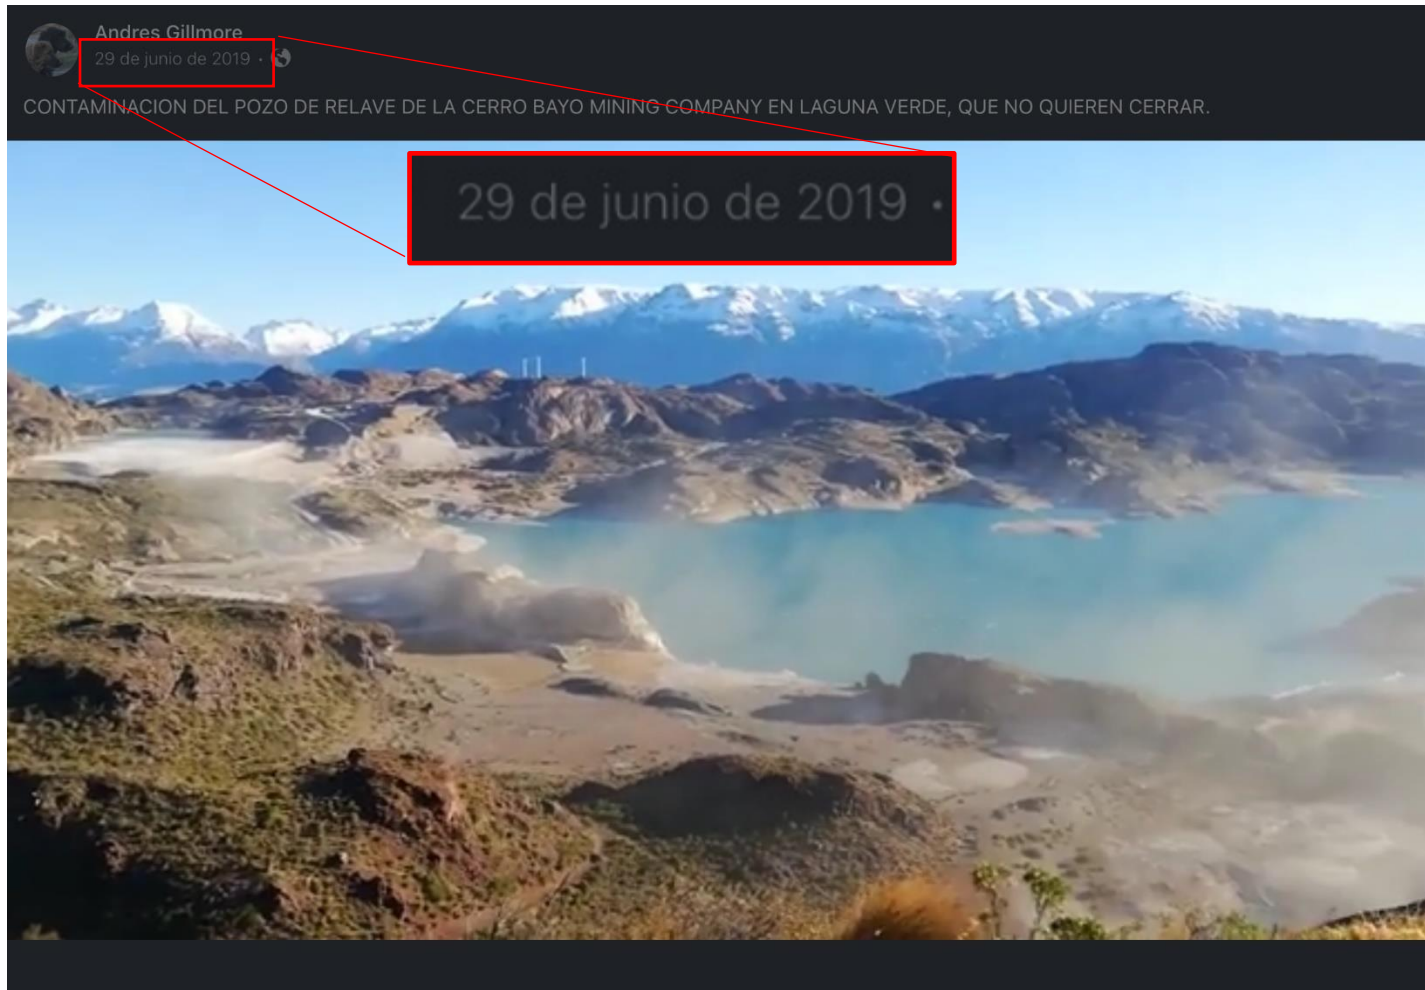
Fotografía 1.

Fotografía adjunta en la denuncia (Anexo 1). En el recuadro se muestra la fecha de la imagen publicada en redes sociales, 4 años antes de la denuncia.

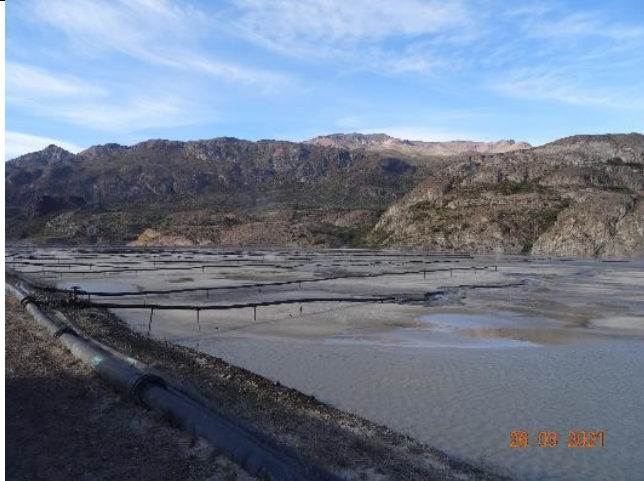
Fotografía 2

Descripción Medio de Prueba: Tranque de relave completamente humectado

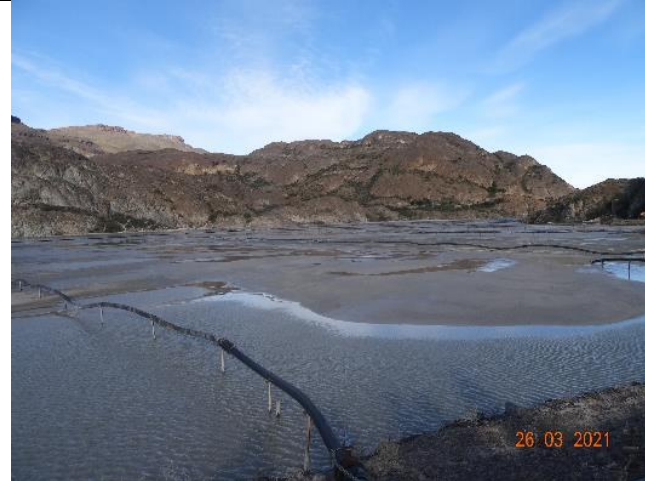
Fotografía 3

Descripción Medio de Prueba: Tranque de relave completamente humectado (vista noroeste).

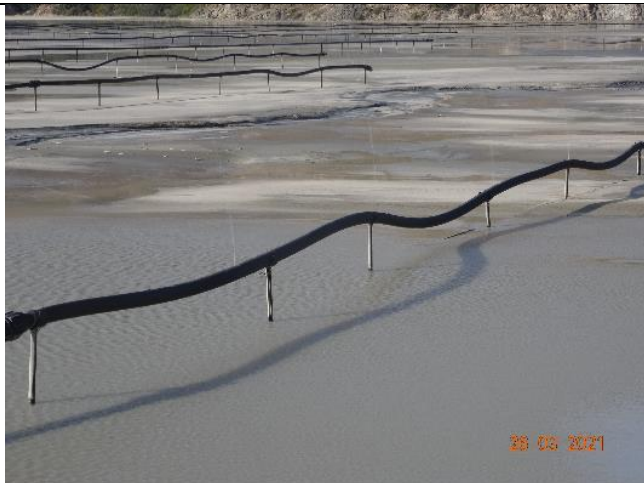
Fotografía 4

Descripción Medio de Prueba: Mangueras agujereadas que humectan la cubeta del tranque de relave.

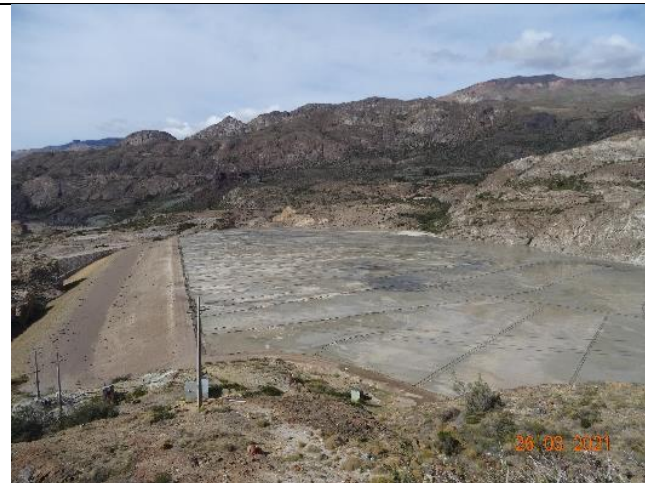
Fotografía 5

Descripción Medio de Prueba: Vista desde arriba, donde se aprecia la humectación completa del tranque de relave. No se observa arrastre eólico de material.

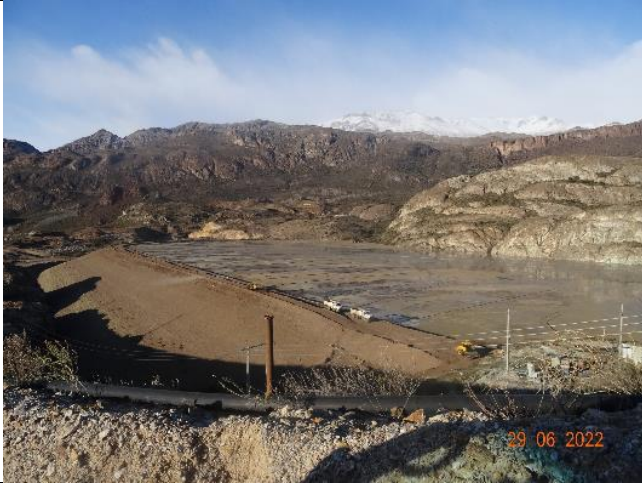
Fotografía 6

Descripción Medio de Prueba: Tranque de relave completamente humectado

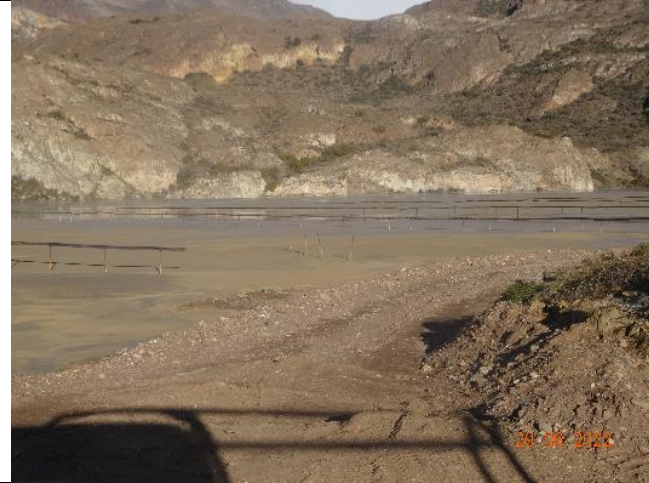
Fotografía 7

Descripción Medio de Prueba: Tranque de relave completamente humectado (vista noroeste)

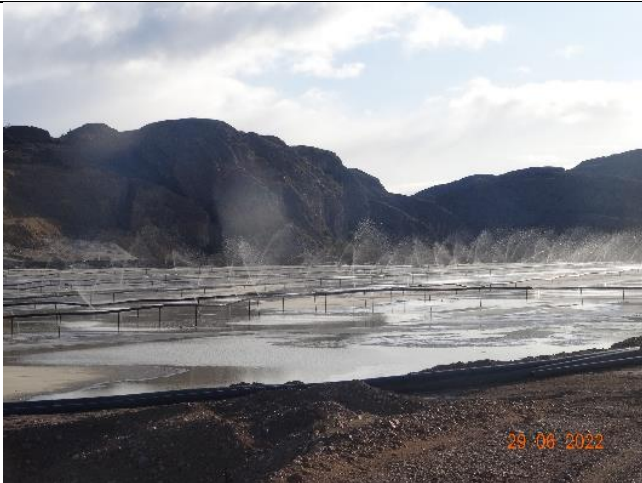
Fotografía 8

Descripción Medio de Prueba: Mangueras agujereadas que humectan la cubeta del tranque de relave.

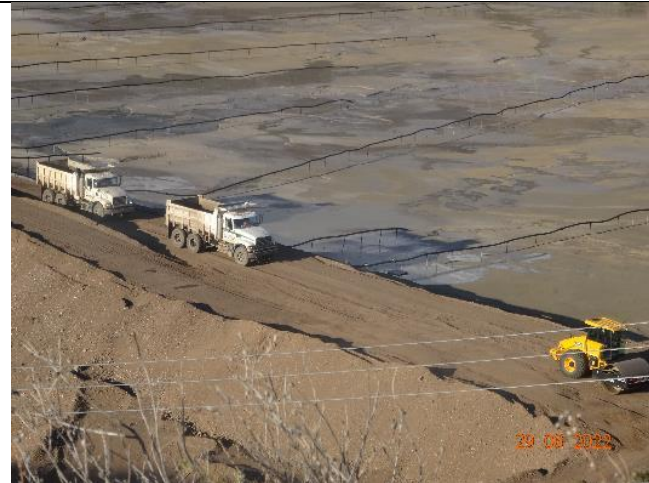
Fotografía 9

Descripción Medio de Prueba: Vista desde arriba, donde se aprecia los trabajos de peraltamiento del muro del tranque de relave

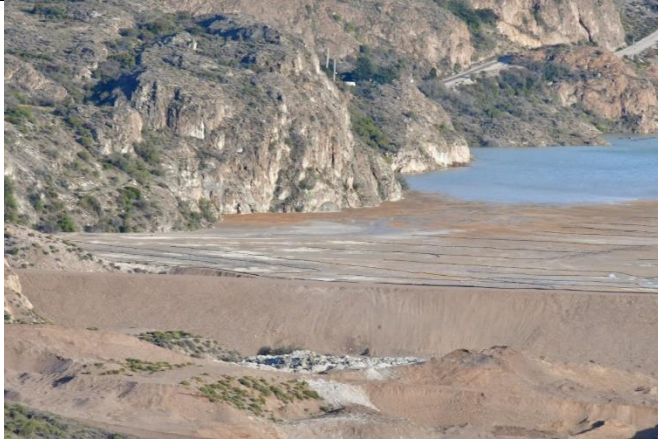
Fotografía 10

Descripción Medio de Prueba: Tranque de relave parcialmente humectado

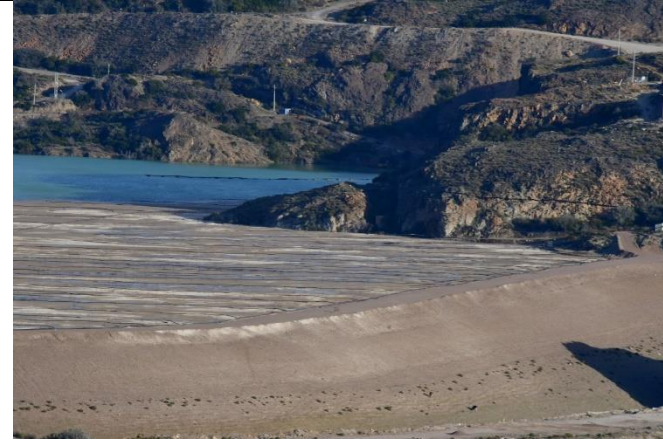
Fotografía 11

Descripción Medio de Prueba: Tranque de relave parcialmente humectado sin arrastre eólico al momento de la inspección.

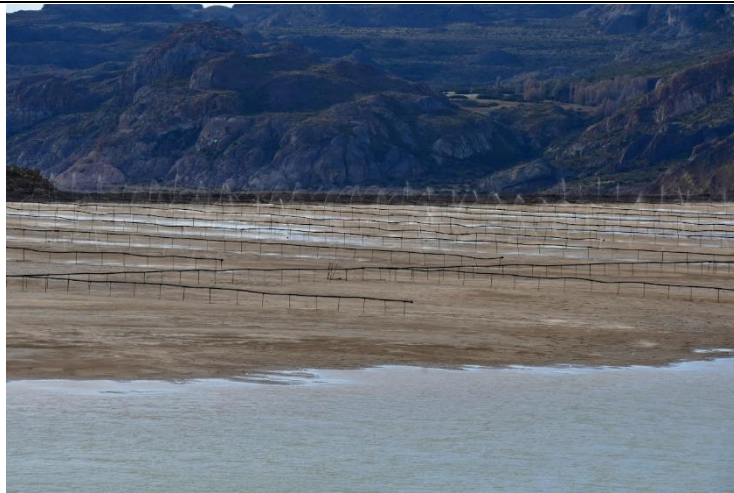
Fotografía 12

Descripción Medio de Prueba: Mangueras agujereadas que humectan la cubeta del tranque de relave.

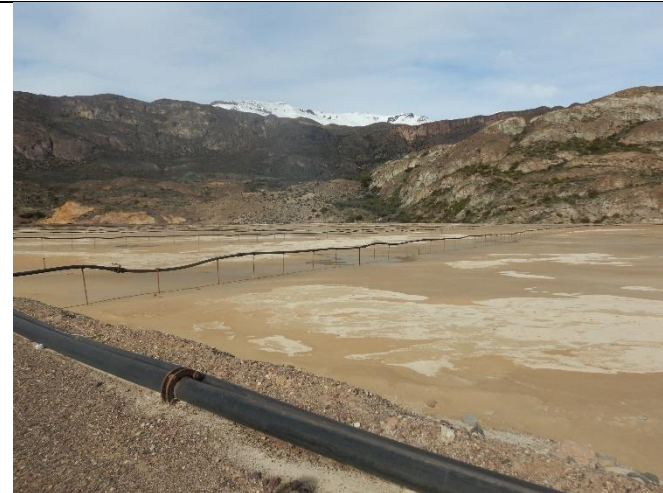
Fotografía 13

Descripción Medio de Prueba: Tranque con áreas sin humectar, pero sin arrastre eólico.

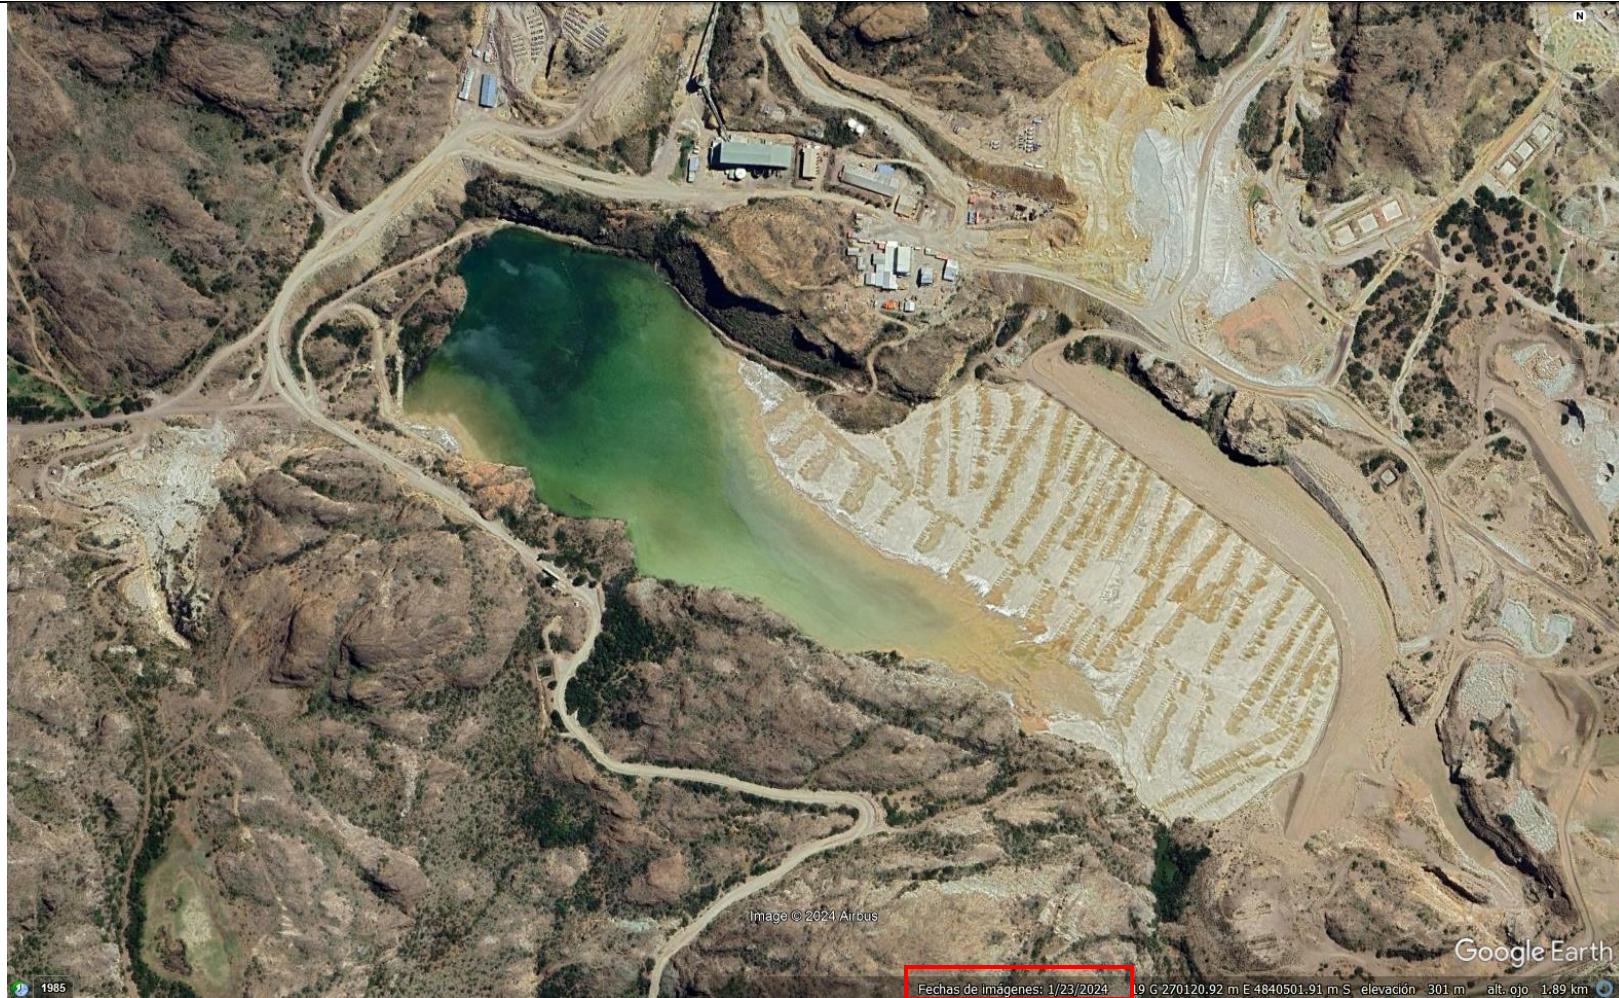
Imagen 1.

Imagen satelital extraída de Google Earth donde se observa la superficie de la cubeta del tranque en su gran mayoría sin humectación.

En consideración a los hechos constatados en la fiscalización del año 2024 efectuado en la Unidad Fiscalizable “Minera Cerro Bayo” de propiedad de Compañía Minera Cerro Bayo, se concluye que la cubeta del tranque de relave se encuentra sin humectación con potencial de emitir polvo por arrastre eólico.

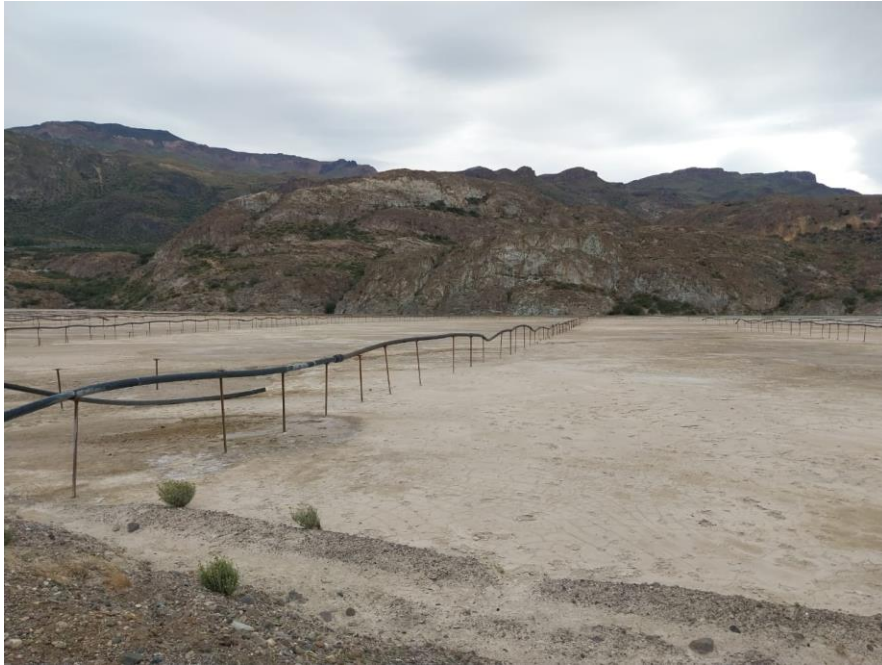
Fotografía 14

Durante la fiscalización, se pudo constatar que el sistema de humectación no estaba operativo, lo cual resultó en que la cubeta del tranque estuviera seca, presentando grietas de desecación que indican un prolongado período sin humectación.

En esta fotografía se observa que no está operando el sistema de humectación del tranque y que la cubeta del tranque se encuentra seca (Anexo 5)

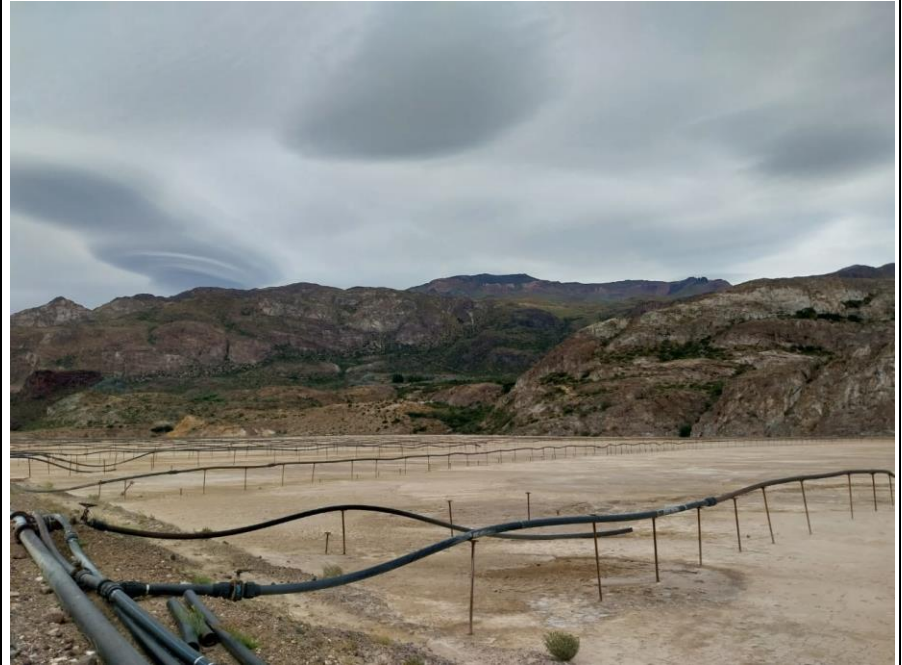
Fotografía 15

Mangueras de humectación del tranque de relave sin operación. Cubeta seca.

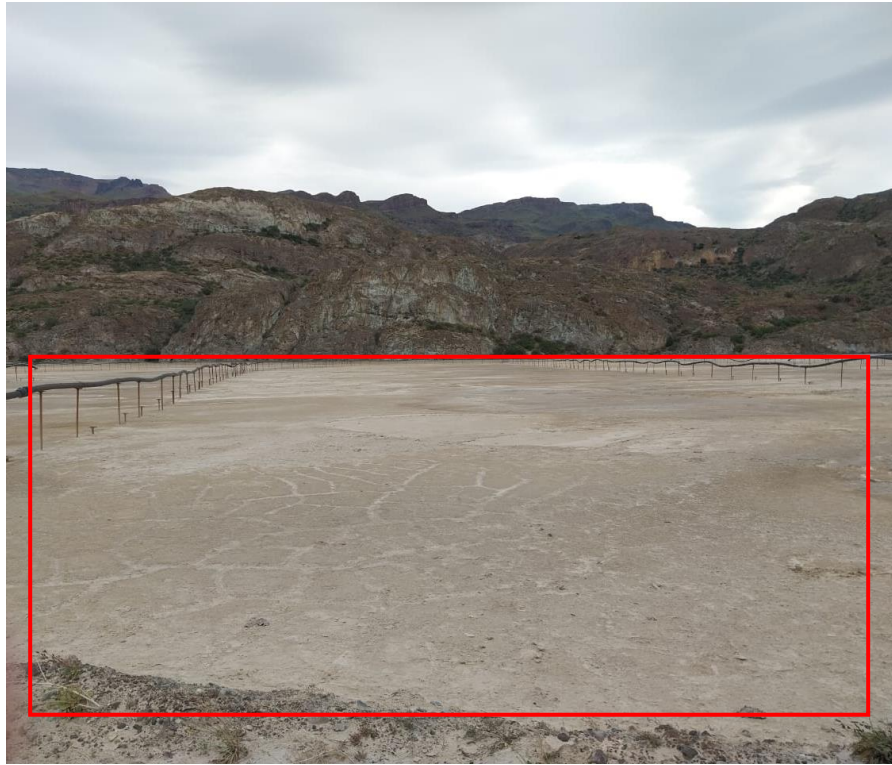
Fotografía 16

grietas de desecación (cuadro rojo) las cuales se producen por evaporación de los sedimentos por permanecer periodos prolongados de tiempo sin humectación (Anexo 5)

Adicionalmente se observan en algunos sectores del tranque del relave grietas de desecación, advirtiéndose que el sistema de humectación implementado no estaba funcionando de manera permanente y bajo cualquier eventualidad.

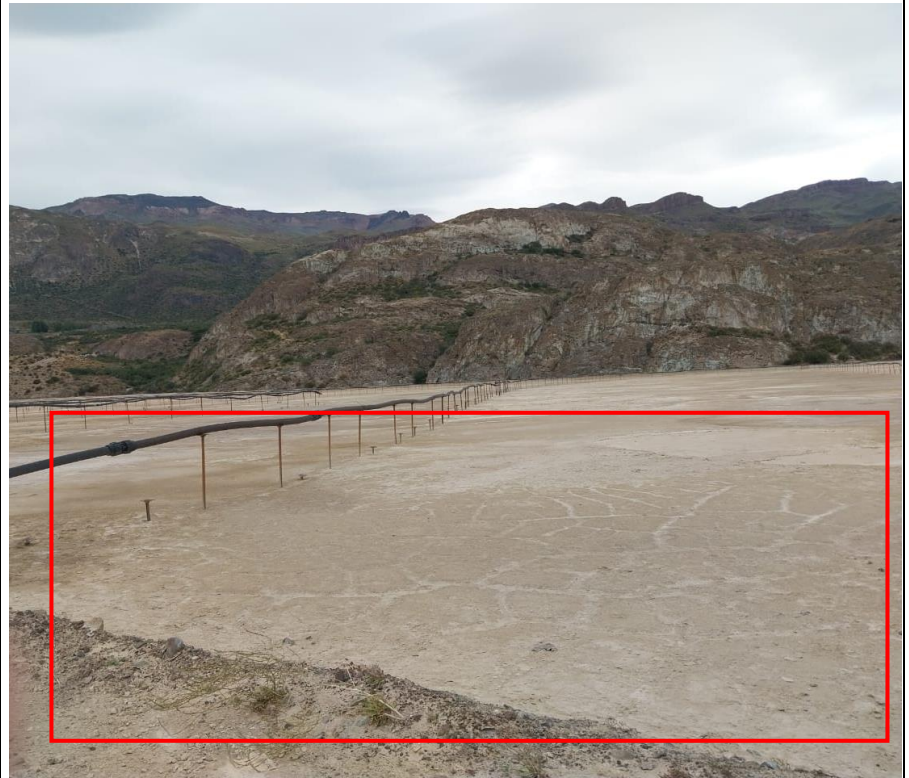
Fotografía 17

Otra fotografía de las grietas de desecación (cuadro rojo) producidas en la superficie de la cubeta por permanecer periodos de tiempos prolongados sin humectación (Anexo 5).
