INFORME TÉCNICO DE FISCALIZACIÓN AMBIENTAL

MINERA VIZCACHITAS

DFZ-2023-2197-V-RCA

ENERO 2024

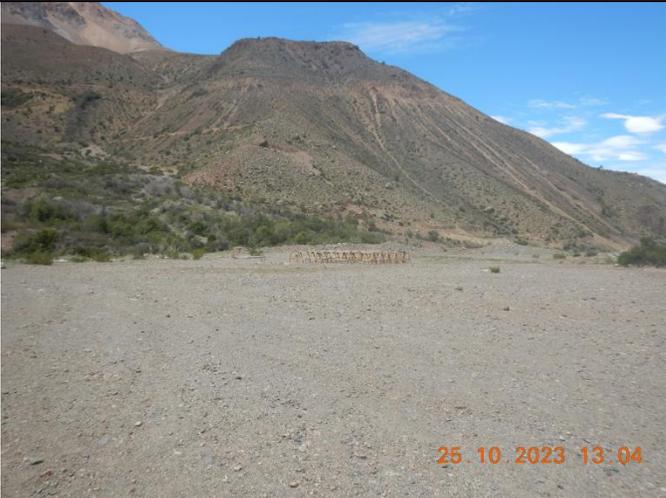
- ausencia de instalaciones (campamento, sondajes en plataformas, equipos, etc.) y trabajadores, así como ausencia de residuos o cualquier indicio que evidencien operaciones recientes en el sector. (Fotografía N°1)

Fotografía N°1		Fotografía N°2	
Fecha: 25 de octubre de 2023		Fecha: 25 de octubre de 2023	
Coordenadas UTM DATUM WGS84 HUSO 19		Coordenadas UTM DATUM WGS84 HUSO 19	
Norte: 6.412.664	Este: 365.925	Norte: 6.412.664	Este: 365.925
Descripción del medio de prueba: Sector donde se instalará campamento, instalación de faenas, con ausencia de actividades recientes en el sector.		Descripción del medio de prueba: Desde sector campamento, vista panorámica hacia plataformas localizadas hacia el oriente, donde se constató ausencia de actividades.

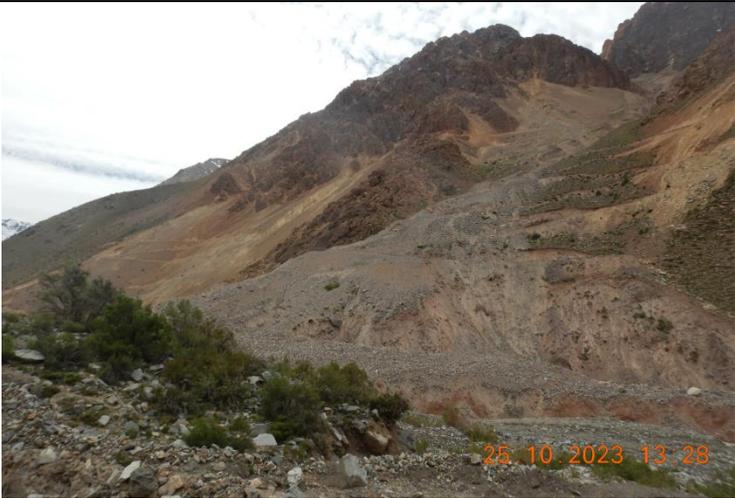
- Además, debido a las condiciones del lugar de emplazamiento del proyecto, con material rodado suelto, pequeños derrumbes o procesos erosivos, así como la ocurrencia de aluviones principalmente en la ladera oriente, no se pudo acceder a la totalidad de las plataformas que fueron construidas e implementadas o acondicionadas durante el periodo de tiempo en que el proyecto estuvo operando o activo (octubre de 2021 a marzo de 2022 y septiembre de 2022). (Fotografía N°2)

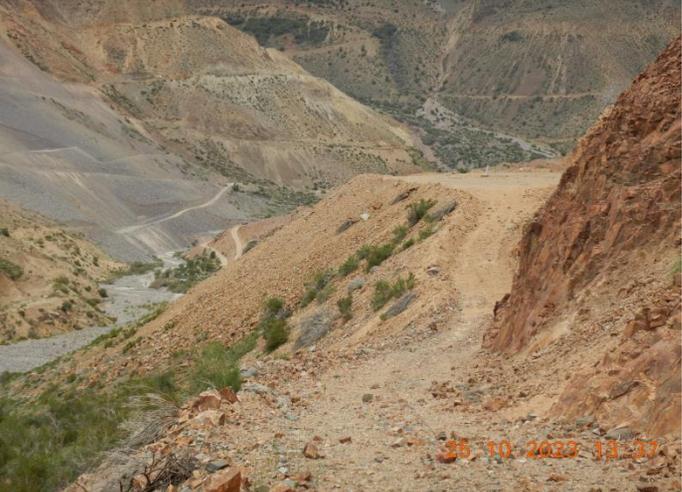
- Por medidas de seguridad, sólo se pudo acceder a la plataforma 113 (Fotografía N°3), localizada en ladera poniente del sector centro del proyecto y desde la que se pudo visualizar gran parte de la envergadura del proyecto.

Fotografía N°3		Fotografía N°4	
Fecha: 25 de octubre de 2023		Fecha: 25 de octubre de 2023	
Coordenadas UTM DATUM WGS84 HUSO 19		Coordenadas UTM DATUM WGS84 HUSO 19	
Norte: 6.413.613	Este: 365.617	Norte: 6.413.613	Este: 365.617
Descripción del medio de prueba: Acceso hacia plataforma 113. Se constató ausencia de faenas y perforaciones.		Descripción del medio de prueba: Acceso hacia plataforma 113. Se constató implementación de estacas asociadas a la liberación del terreno.

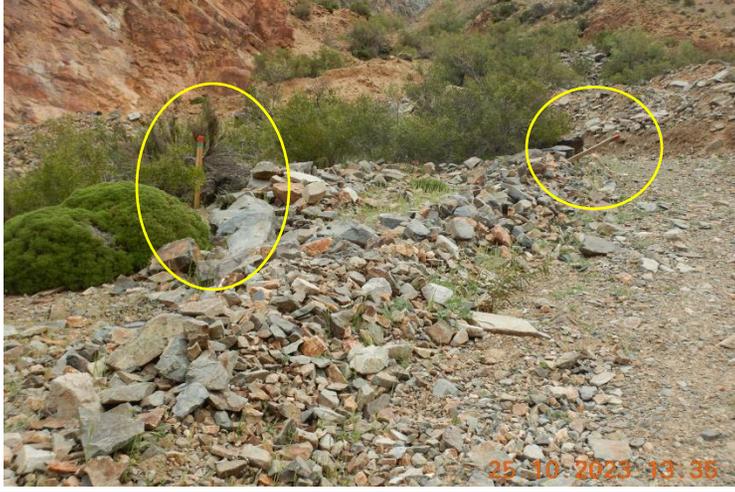
- En particular de la plataforma 113, a los costados del camino de acceso a la plataforma, se visualizaron estacas implementadas (Fotografía N°4), las que de acuerdo a lo informado por el titular se asociaron a la etapa de liberación del terreno con el objetivo de advertir la limitación de las áreas para no cortar ni dañar la vegetación existente en los sectores aledaños.

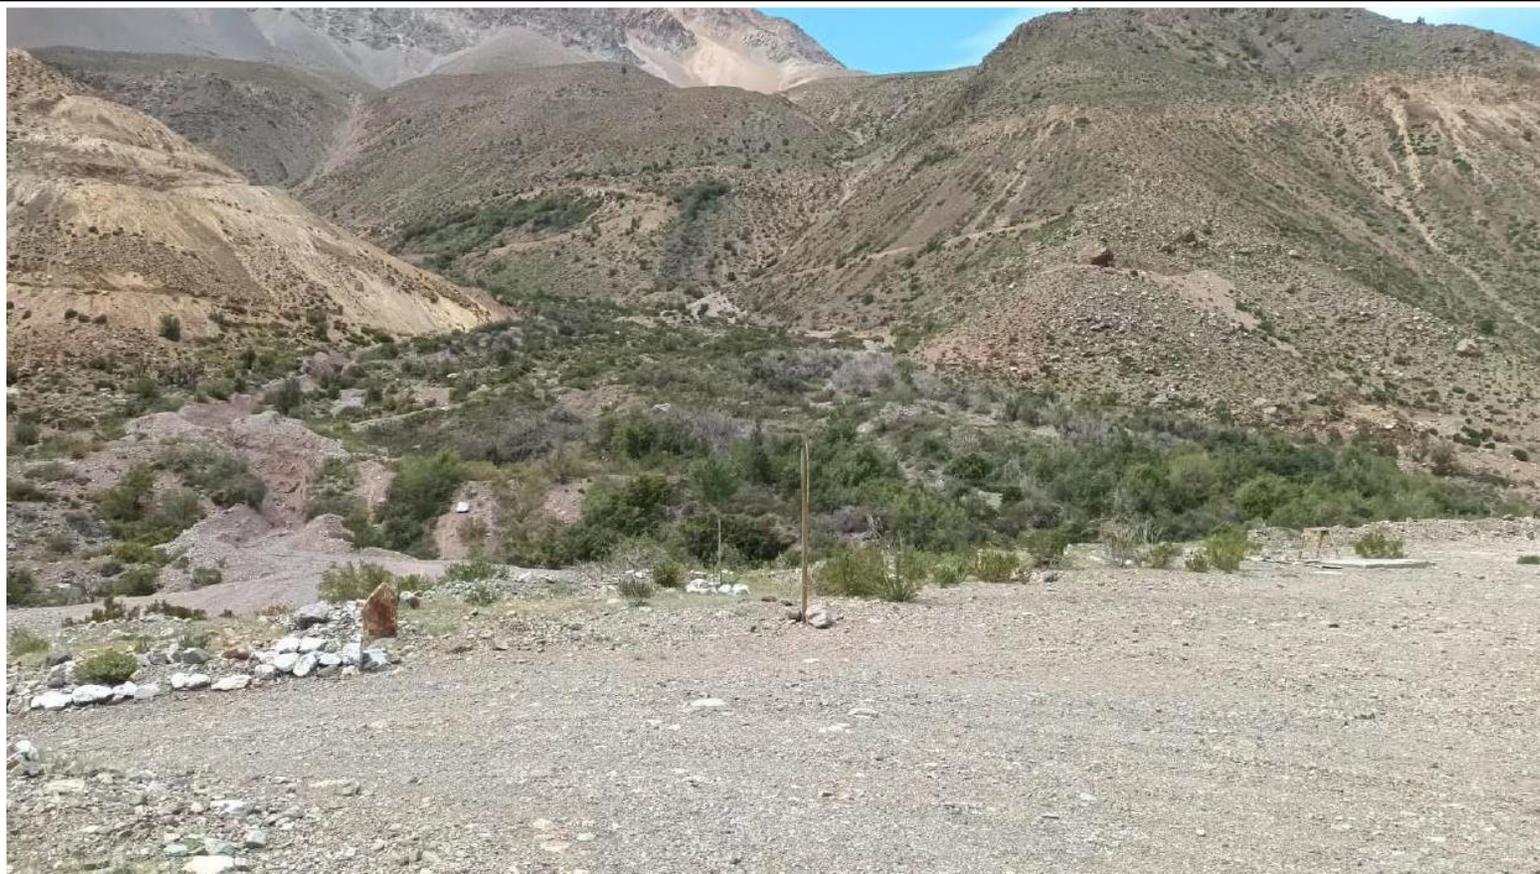
Imagen N°1

Descripción del medio de prueba: Fotografía general desde el punto Ex campamento donde no se observan trabajos de intervención de vegetación.

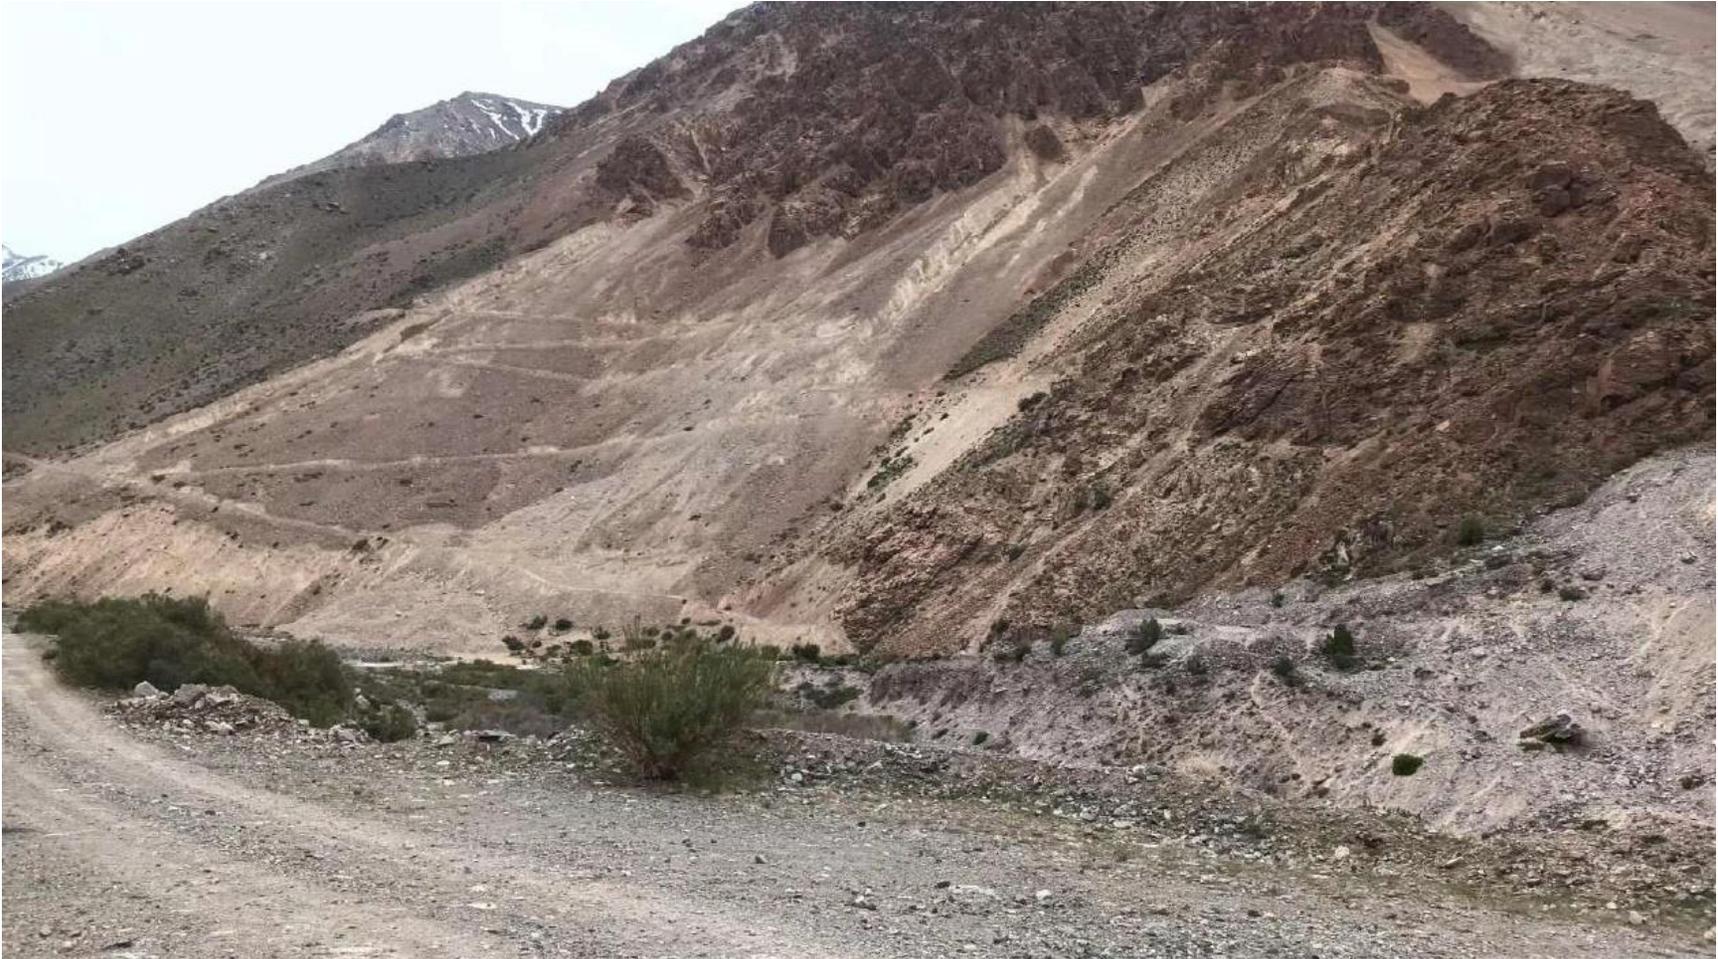
Imagen N°2

Descripción del medio de prueba: Fotografía ladera Este sin evidencias de intervención, donde se observan caminos existentes y cruce del estero afectado por rodado..
(Fuente: Imagen N°4 del Reporte Técnico CONAF remitido por ORD. N°305-2023)

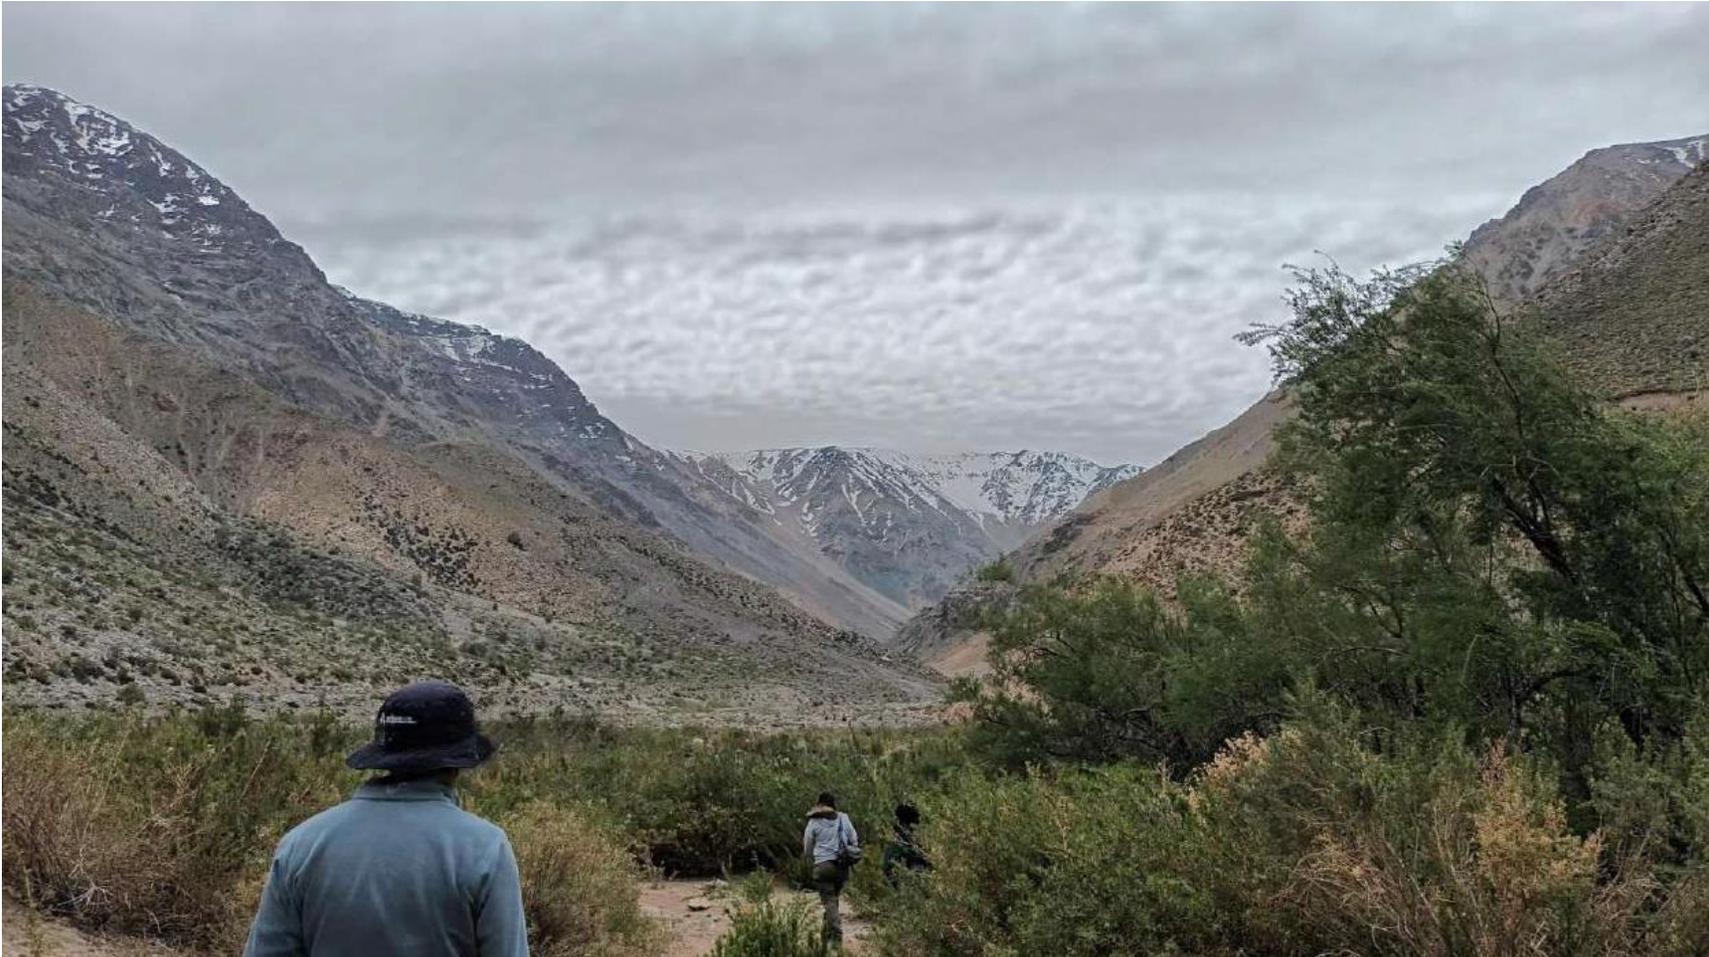
Imagen N°3

Descripción del medio de prueba: Fotografía desde el punto final del recorrido a pie, aproximadamente desde la coordenada (U.T.M. WGS 84 H19) 365.520 m E -6.414.384 m S, donde se observa que el camino no presenta labores de mejoramiento y que las formaciones xerofíticas incluidas en el PAS 151, no han sido objeto de intervención
(Fuente: Imagen N°5 del Reporte Técnico CONAF remitido por ORD. N°305-2023)

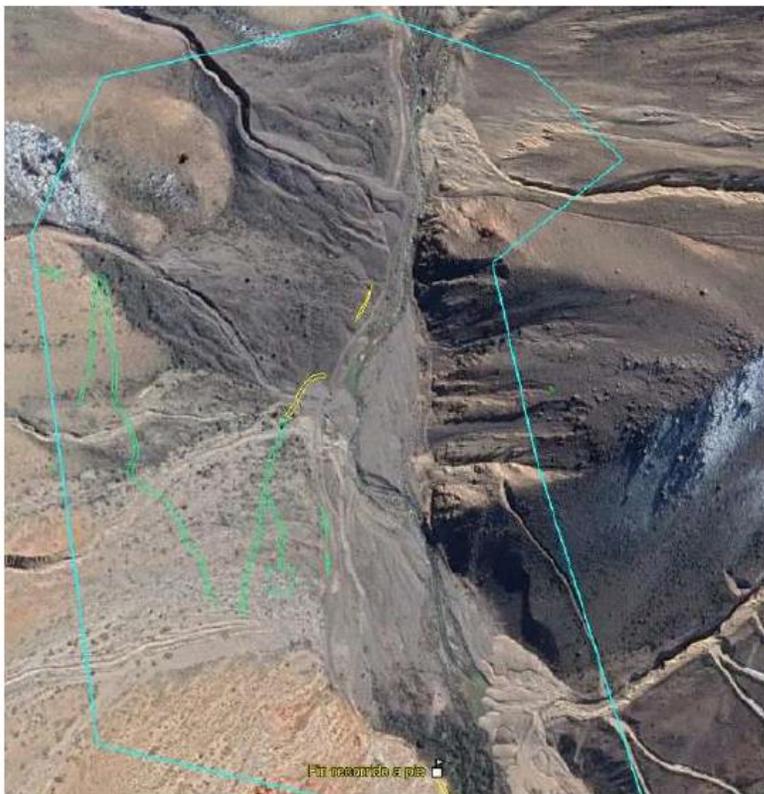
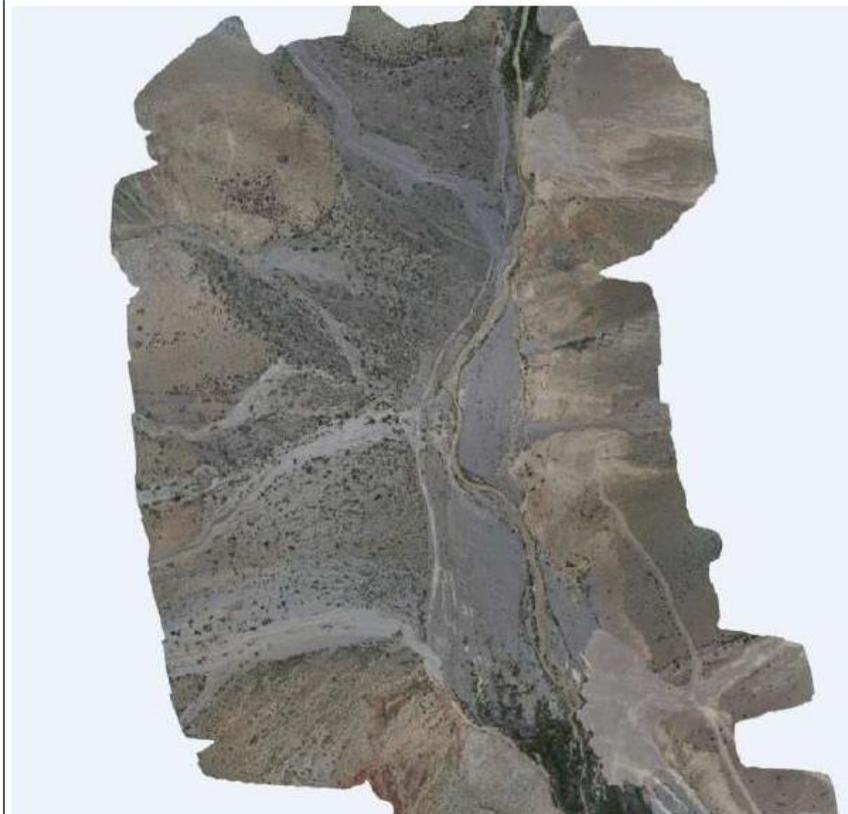
Imagen N°4

Descripción del medio de prueba: La imagen a la izquierda muestra áreas a intervenir por el proyecto, tanto de bosque nativo según el PAS 148, como las áreas de formaciones xerofíticas incluidas en el PAS 151, en verde y amarillo respectivamente sobre base Imagen base Google Earth. Por su parte la imagen a la derecha corresponde a imagen Dron captada durante inspección tramo norte del área del proyecto, donde se observa que no hay actividad de corta y se visualizan la condición actual de los caminos existentes.

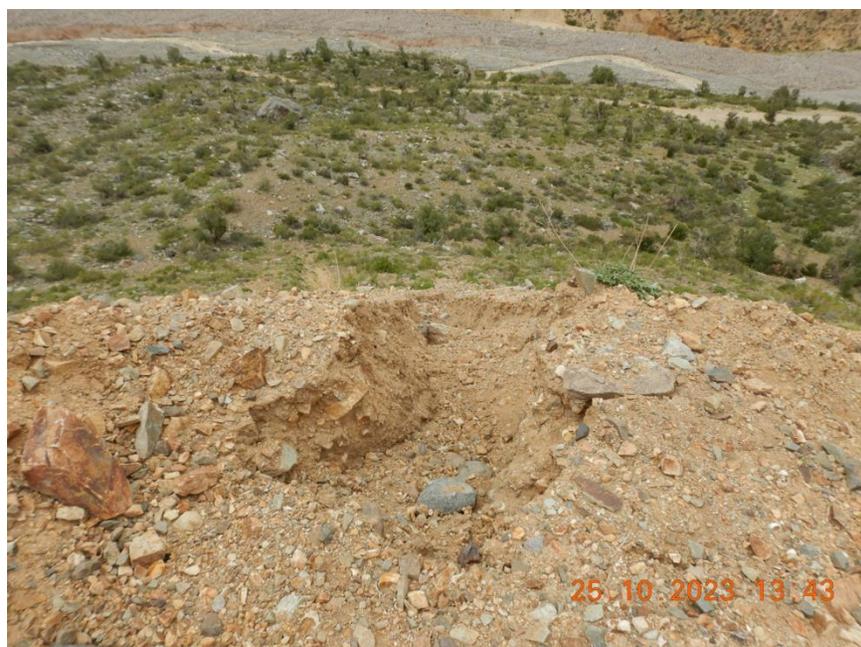
- La plataforma se encuentra construida y cuenta con pretilos en el perímetro colindante con ladera, lugar donde además se observaron cárcavas y surcos, evidencias de procesos erosivos.

- *“En inspección a la plataforma 113, correspondiente a obra nueva de la RCA 14/2021, se constataron evidencias de procesos erosivos (cárcava y surcos).” Fotografías N°5 y N°6.*

Fotografía N°5	Fecha: 25 de octubre de 2023		Fotografía N°6	Fecha: 25 de octubre de 2023	
Coordenadas UTM DATUM WGS84 HUSO 19	Norte: 6.413.613	Este: 365.617	Coordenadas UTM DATUM WGS84 HUSO 19	Norte: 6.413.613	Este: 365.617
Descripción del medio de prueba: Desde plataforma 113, evidencia de procesos erosivos. Vista con orientación sur.			Descripción del medio de prueba: Desde plataforma 113, evidencia de procesos erosivos. Vista con orientación sur.
