## INFORME TÉCNICO DE FISCALIZACIÓN AMBIENTAL

**SOCIEDAD PUNTA DEL COBRE S.A.**

**DFZ-2024-331-III-RCA**

**FEBRERO 2024**

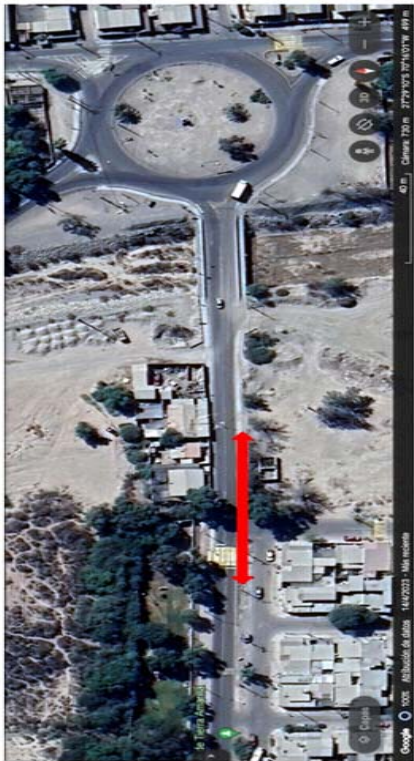
| Registros | | | |
|---|---|---|---|
| | <b>Registro N° 1.</b><br><b>Descripción del medio de prueba:</b> “Sector donde ocurrió el incidente medio ambiental”<br>Fuente: Informe de Incidente Ambiental en vía pública Amffal. | <b>Fecha:</b> 28.08.2023 | |

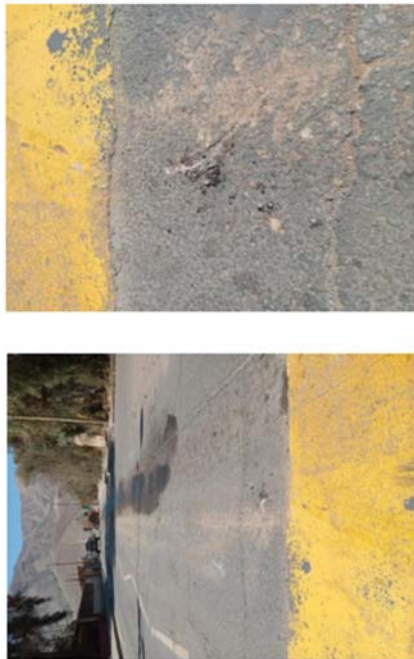
| Registros | | | |
|---|---|---|---|
| | | <b>Registro N° 2.</b><br><b>Descripción del medio de prueba:</b> “Marcas en asfalto producto del golpe originad” . Fuente: Informe de Incidente Ambiental en vía pública Amffal. | <b>Fecha:</b> 28.08.2023 |

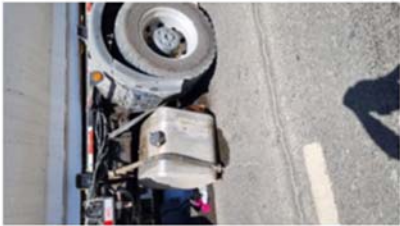
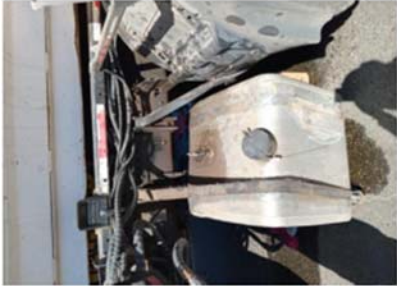
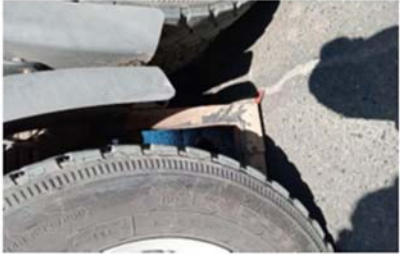
| | | | <b>Registro N° 3.</b> | <b>Fecha:</b> 28.08.2023 | <b>Descripción del medio de prueba:</b> "Caída de estanque a causa de la falla del soporte".<br>Fuente: Informe de Incidente Ambiental en vía pública Amffal. |
