**INFORME TÉCNICO DE FISCALIZACIÓN AMBIENTAL
PROGRAMA DE CUMPLIMIENTO**

CONSTRUCCIÓN PLAZA CERVANTES – LA CISTERNA

DFZ-2022-2919-XIII-PC

MARZO 2024

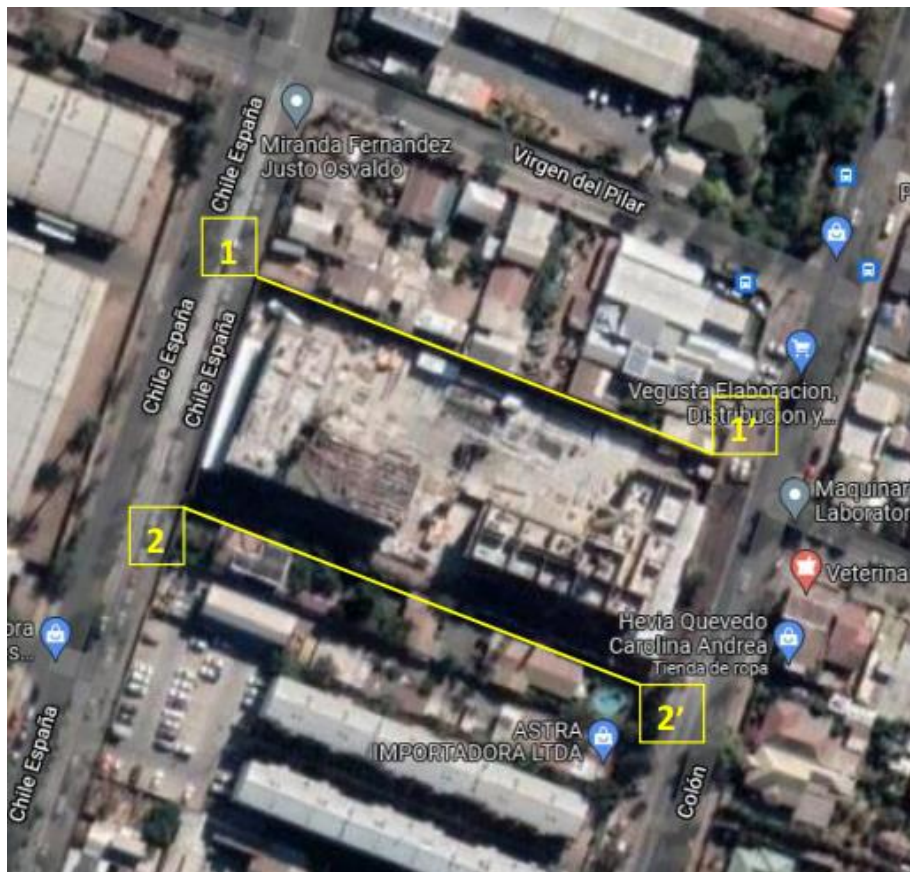
Figura 1: Medida Georreferenciada de Barreras perimetrales con cumbrera

| | | | <p>50 mm de espesor u otro material que permita cumplir con la densidad superficial referida. [...] Por otra parte, las barreras acústicas perimetrales deberán ser resistentes a los efectos del viento y ante eventuales sismos, por lo cual estarán instaladas mediante estructuras con perfiles de acero tipo "U" y tipo "H". Por último, se le incorporará en toda su extensión una cunbrera de un metro de alto con angulación de 70°.</p> | <p>En Anexo 3.2 Barreras Perimetrales, presenta una descripción de acción ejecutada ubicadas en el sector oriente y poniente de la obra, se indica que las barreras acústicas son de 4.8 (m) de alto y están conformadas por 1 placa de OSB de 15 (mm). Se incluyen registros fotográficos con fecha 30 de septiembre de 2021 de las barreras norte y sur, donde ve puede observar en el fondo de la imagen la implementación de la medida. Se presenta una imagen georreferenciada, pero referidas a barreras norte y sur, no a las situadas en oriente y poniente.</p> <p>Se considera que la acción fue ejecutada satisfactoriamente.</p> |

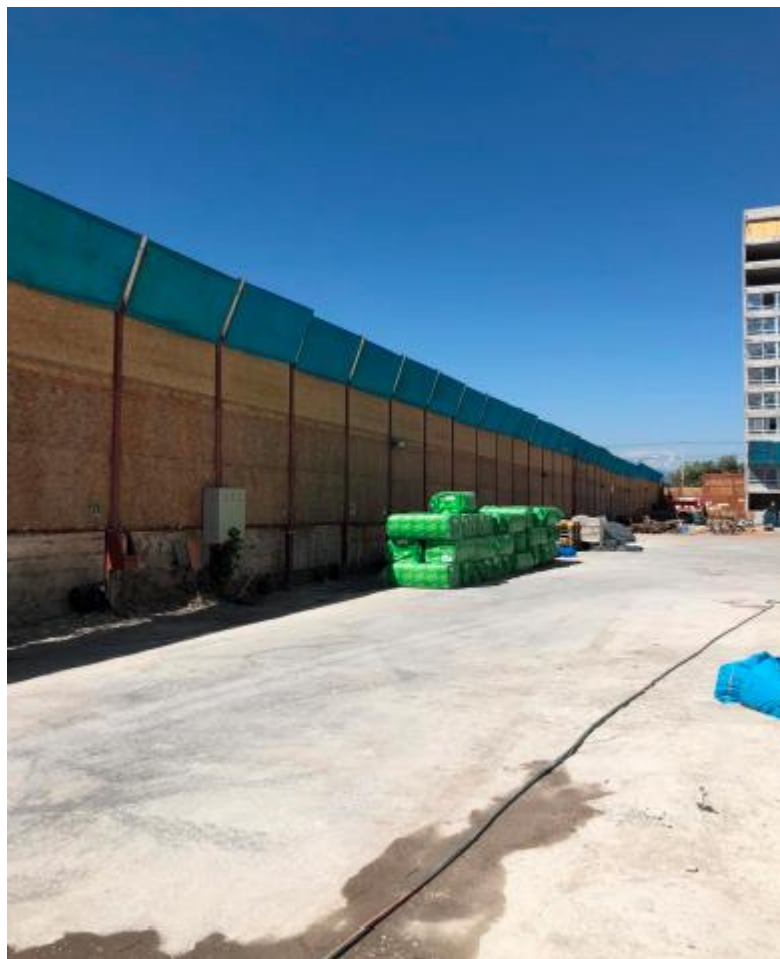
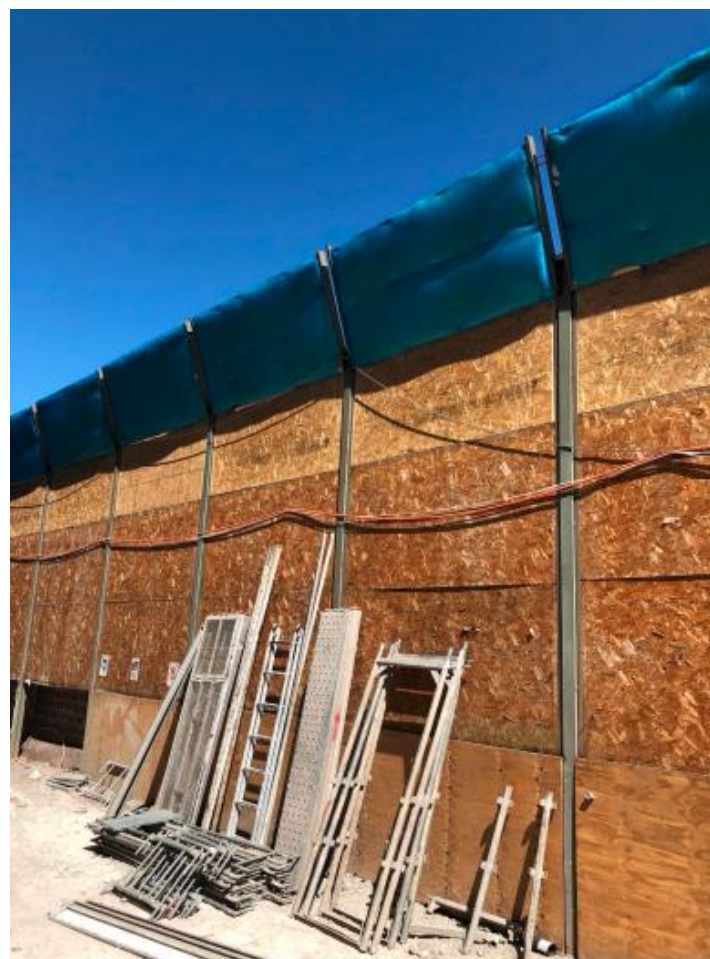
Figura 2: Registro fotográfico de Barreras perimetrales con cumbrera

| N° | Acción | Plazo de ejecución | Comentarios | Resultados de la Fiscalización |
|---|---|---|--|---|
| 1 | Barrera acústica perimetral. Barrera acústica: Consiste en una barrera con un material cuya densidad debe ser superior a los 10 Kg/m ² , la cual se debe instalar lo más cerca posible de la fuente para ser efectiva. | 24-08-2021 al 24-09-2021 | Acción a ejecutar. Las barreras acústicas perimetrales que serán implementadas tendrán una altura de 4,8 m en total, considerando como base el nivel del suelo de cada vivienda colindante. Las juntas de los paneles que conformen la barrera serán herméticas tanto entre ellas como la unión con el piso, de modo que no se generen fugas y se pierda efectividad. [...] La barrera perimetral será fabricada, en toda su extensión, con un material que cumplirá con condiciones de densidad superficial igual o superior a 10 kg/m ² lo cual se puede obtener mediante paneles de madera OSB de 15 mm de espesor o un material análogo. Adicionalmente, se implementarán paneles con una configuración tipo "sandwich" compuesto por paneles OSB con núcleo de lana minera o lana de roca de | <p>Con fecha 18 de noviembre de 2021, el titular envía mediante Oficina de Partes, Carta Conductora donde se adjuntan medios de verificación de acciones comprometidas (Anexo 2).</p> <p>En Anexo 3.1 Barreras Perimetrales con cumbrera, se presenta una descripción de la acción ejecutada, la cual consiste en la instalación de barreras acústicas de 4.8 (m) de alto, más cumbrera de 1.2 (m) con una angulación de 70° respecto de la línea horizontal ubicadas en el sector norte y sur de la obra. Se indica que la materialidad de las barreras consiste en paneles SIP1 conformada por 2 placas de OSB2 de 15 (mm) en las caras exteriores y un núcleo de poliestireno expandido. La cumbrera se encuentra conformada por 1 placa de OSB de 15 (mm) recubierta con lana mineral de 50 (mm) de espesor en su cara interior.</p> <p>Además, se incluye una imagen georreferenciada (Figura 1) y registros fotográficos (Figura 2) con fecha 30 de septiembre de 2021 de la medida implementada.</p> |

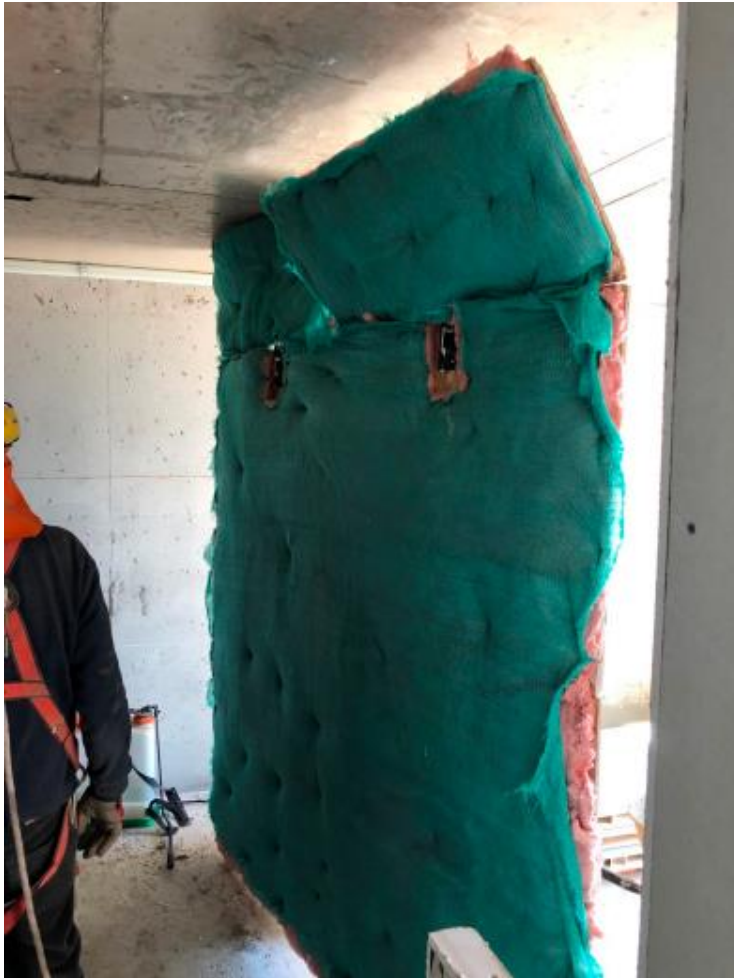
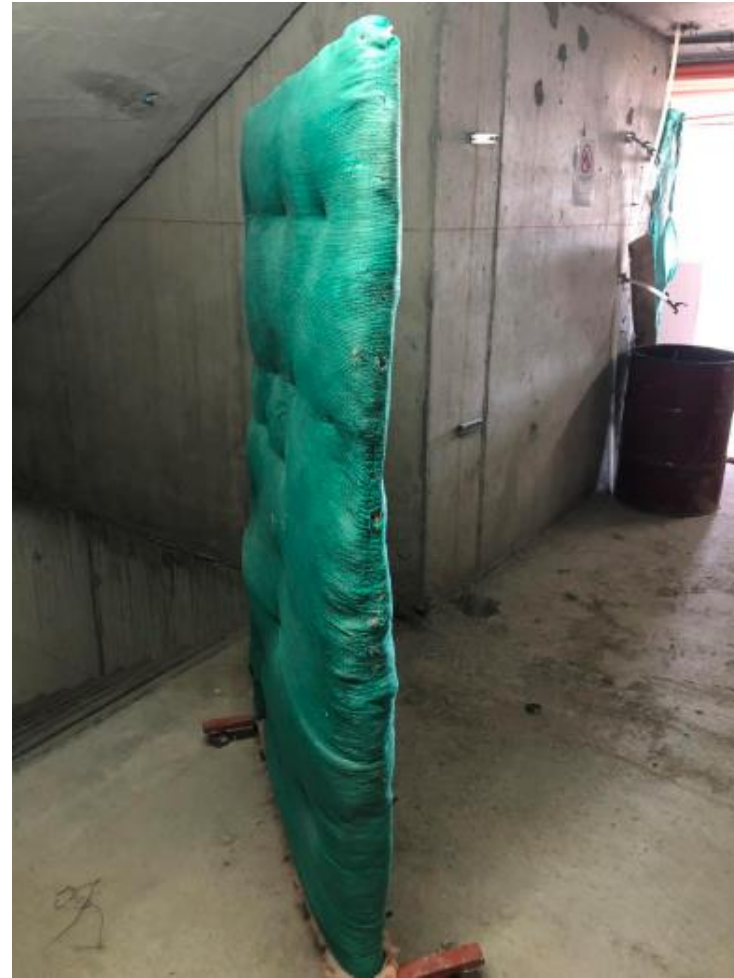
Figura 4: Registro fotográfico de Barreras acústicas modulares

| 2 | <p>Barreras acústicas modulares en suelo y en faenas en altura. Barrera acústica: Consiste en una barrera con un material cuya densidad debe ser superior a los 10 Kg/m², la cual se debe instalar lo más cerca posible de la fuente para ser efectiva.</p> | <p>24-08-2021 al 24-09- 2021</p> | <p>Acción a ejecutar. Las barreras acústicas modulares tendrán una altura de 2,4 m, y estarán construidas con material con una densidad superficial igual o superior a 10 kg/m², las cuales contarán con paneles de madera OSB de 15 mm de espesor o material análogo. [...] La longitud de las barreras acústicas modulares abarcará todo el frente de trabajo y tendrá al menos 3 m adicionales para cada lado y, al igual que las barreras perimetrales, estas barreras modulares estarán compuestas por material de relleno fonoabsorbente como lana de vidrio de 50 mm de espesor u otro que permita lograr la densidad superficial propuesta. [...] Las juntas de los paneles que conformen la barrera serán herméticas tanto entre ellas</p> | <p>Con fecha 18 de noviembre de 2021, el titular envía mediante Oficina de Partes, Carta Conductora donde se adjuntan medios de verificación de acciones comprometidas (Anexo 2).</p> <p>En Anexo 3.3 Barreras acústicas modulares, se presenta una descripción de la acción ejecutada, la cual consiste en biombos móviles conformados por placas de OSB de 10 (mm) para faenas de devaste de hormigón con martillo percutor manual. Además, se incluye la medida georreferenciada (Figura 3) y registros fotográficos (Figura 4) con fecha 30 de septiembre de 2021 de la medida implementada.</p> <p>Se considera que la acción fue ejecutada satisfactoriamente.</p> |

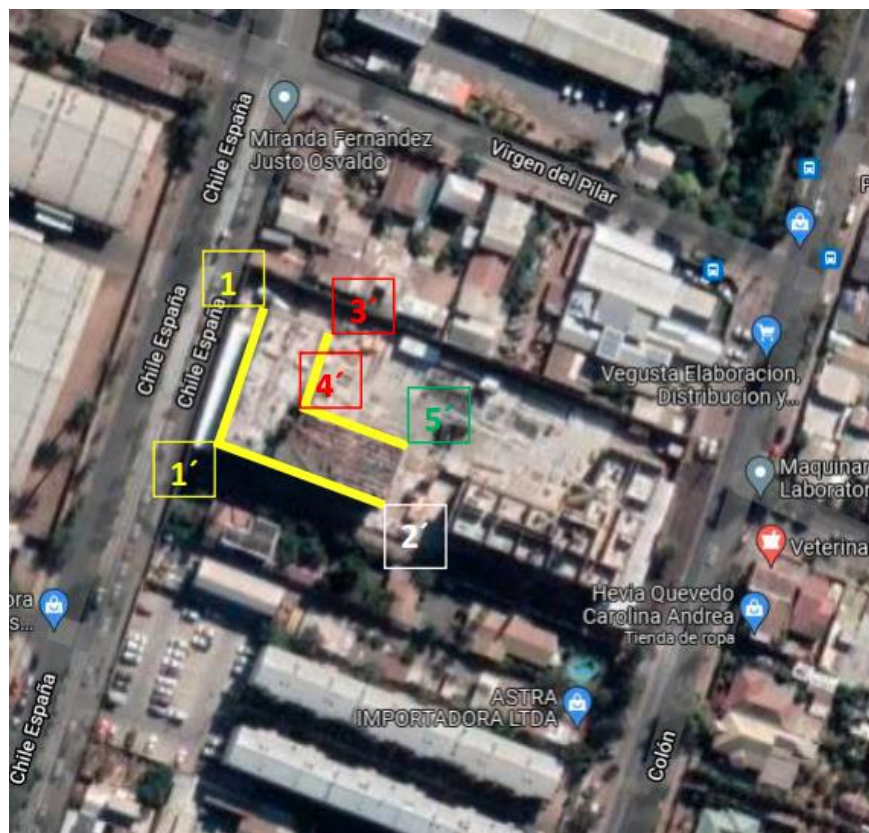
Figura 5: Medida Georreferenciada de Cierre de vanos Torre I

| 4 | Sellado de vanos y reubicación de dispositivos para labores ruidosas. Reubicación de equipos o maquinaria generadora de ruido: Realizar la reubicación de los equipos o maquinaria, desplazando el instrumento emisor de ruido a un sector donde no genere superaciones al D.S. N°38/2011 en receptores cercanos. | 24-08-2021 al 24-09-2021 | Acción a ejecutar. Se sellarán los vanos presentes en todos aquellos pisos en los cuales se realicen labores ruidosas propias de una faena constructiva en uso de los dispositivos identificados por Maestra Vivienda S.A. en su programa de cumplimiento. Lo anterior con la excepción de aquellos pisos que, según el estado de avance de la obra, cuenten con las condiciones necesarias para no generar superaciones al D.S. N°38/2011 MMA en receptores cercanos, como contar con sus ventanas instaladas y puertas exteriores. La materialidad utilizada para el sellado de los vanos consistirá en planchas de OSB de 15 mm de espesor y material de relleno en la cara interior de lana mineral de 50 mm de espesor, u otro material fonoabsorbente que permita una densidad superficial de a lo menos 10 kg/m ² . | <p>Con fecha 18 de noviembre de 2021, el titular envía mediante Oficina de Partes, Carta Conductora donde se adjuntan medios de verificación de acciones comprometidas (Anexo 2).</p> <p>En Anexo 3.4 Cierre de vanos Torre I y II, se presenta una descripción de acción ejecutada la cual consiste en la instalación de paneles de OSB de 10 (mm) en vanos para faenas de terminaciones de obra gruesa en terminaciones en todo el perímetro del piso 12 de ambas torres. Además, se incluye la medida georreferenciada de la Torre I y II (Figura 5 y 6), agregando registros fotográficos (Figura 7) con fecha 30 de septiembre de 2021 de la medida implementada.</p> <p>Sin embargo, no se adjuntaron registros de reubicación de equipos y/o maquinaria generadora de ruido, por lo que se considera que la acción fue ejecutada parcialmente.</p> |
