## INFORME TÉCNICO DE FISCALIZACIÓN AMBIENTAL

### EXTRACCIÓN DE ÁRIDOS MARCELO GONZÁLEZ USLAR

DFZ-2022-1759-IX-SRCA

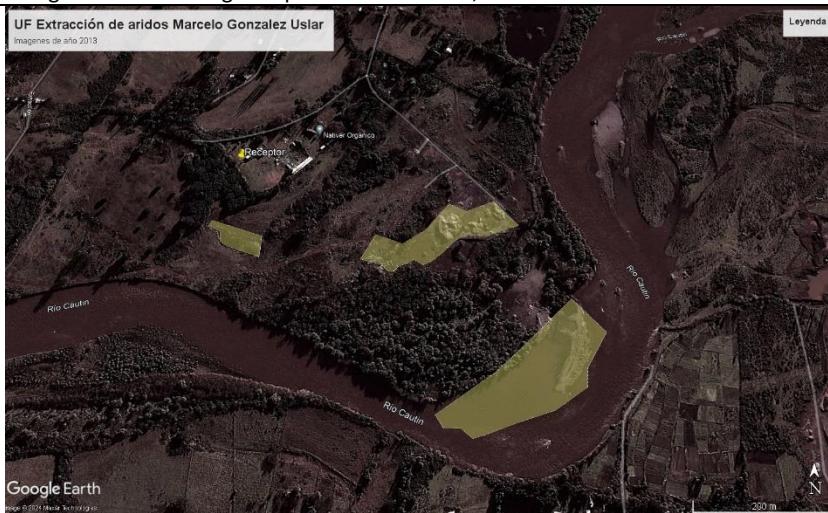
31. Para una mejor comprensión de las áreas intervenidas, se presentan una serie de imágenes satelitales, que muestran el avance de las faenas de extracción de áridos y se demarcan tres áreas intervenidas (de color amarilla en imágenes) que datan de antes del año 2013, estas áreas antiguas no se evidenció la extracción

Imagen 2. UF con imagen espacial del año 2013, se demarcan las áreas intervenidas.

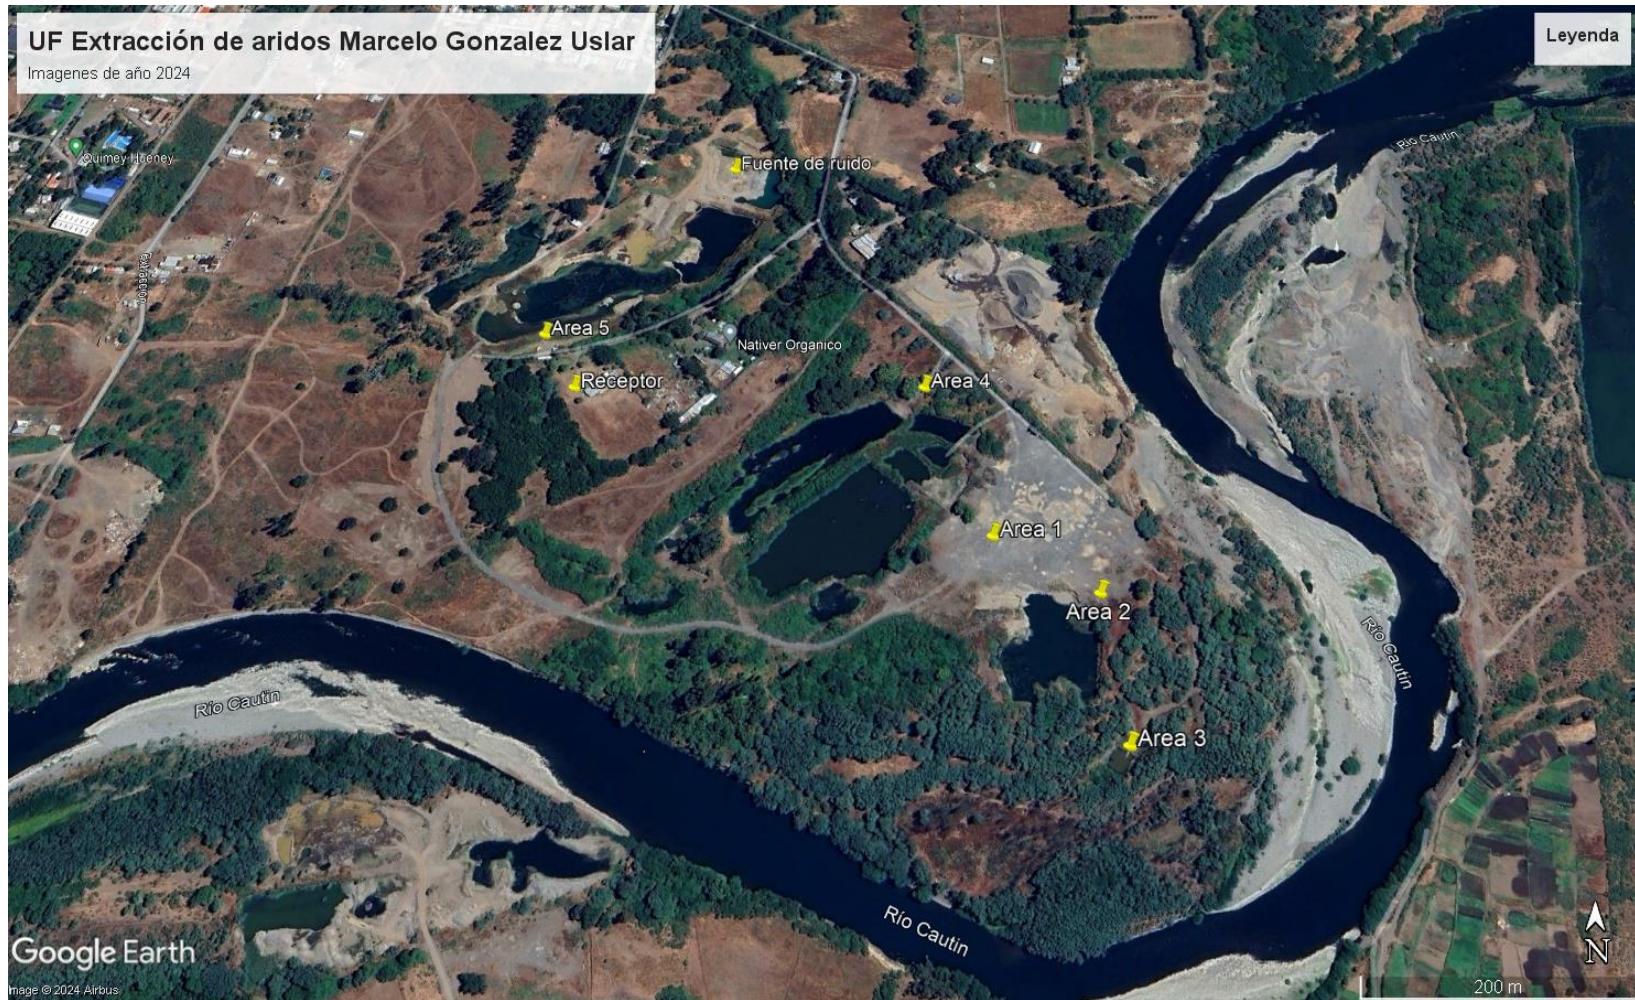
Imagen 9. Área de la unidad fiscalizable “Extracción de áridos Marcelo Gonzalez Ustar” de la localidad de Labranza, Temuco. Imagen actual del año 2024.

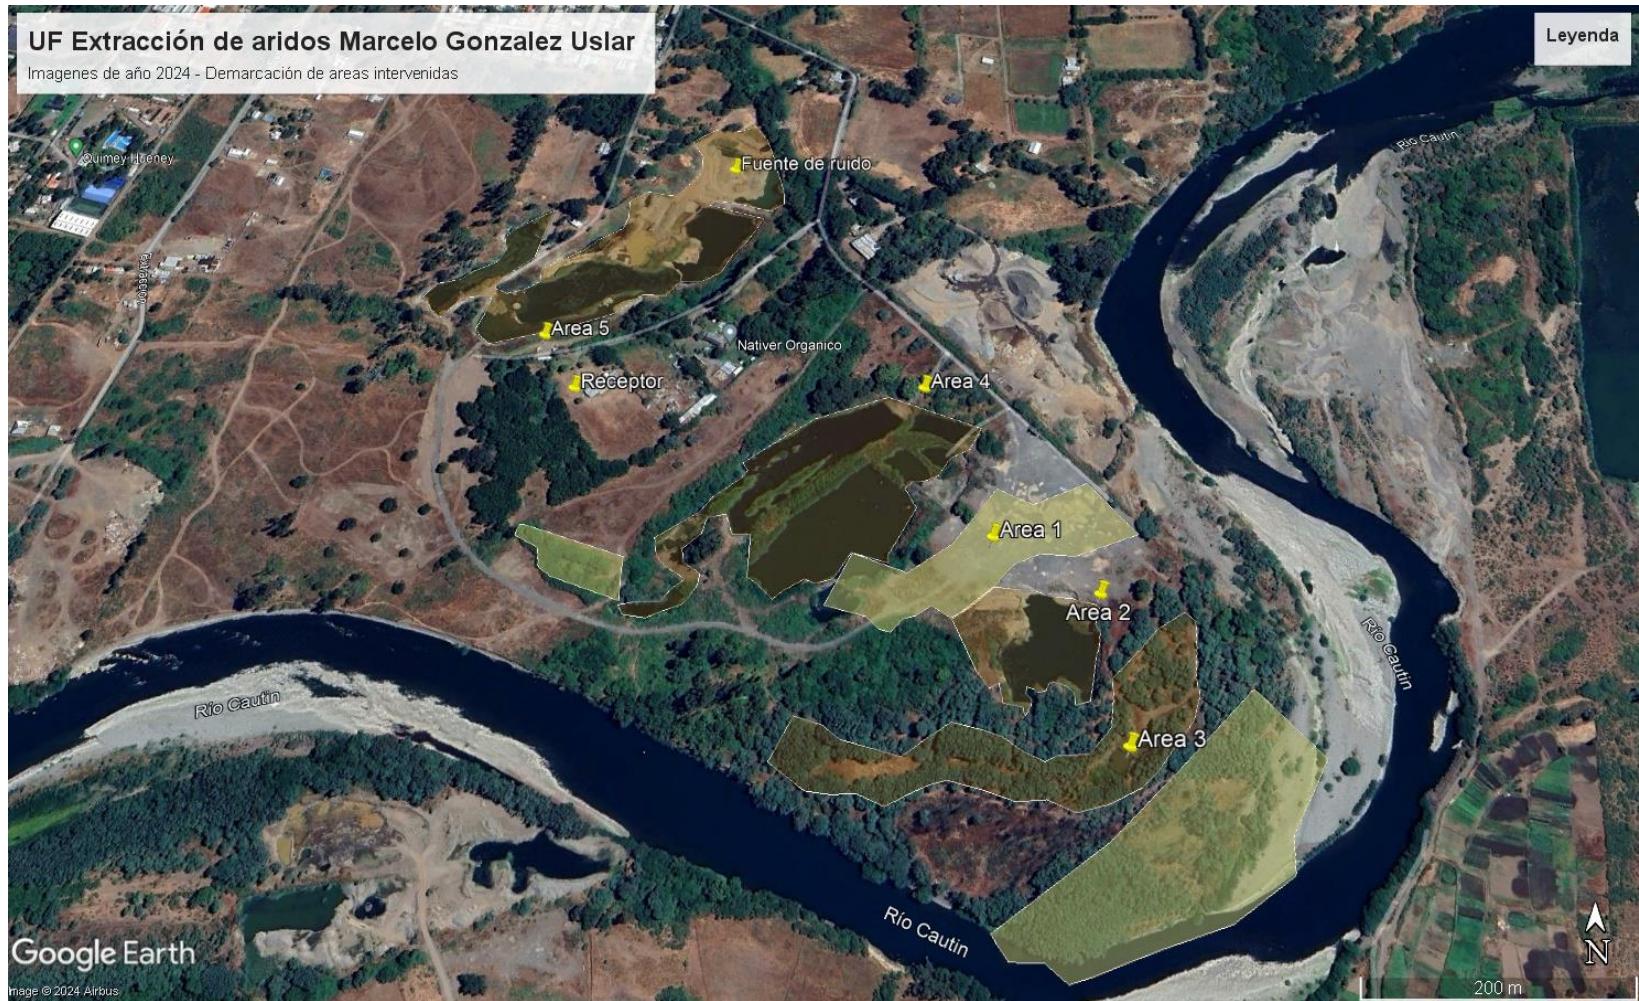
32. En Imagen 3, se indican las distintas áreas inspeccionadas, siendo las Áreas 1, 2, 3 y 4, constatadas en la primera inspección del año 2022 (Anexo 1.1) y el Área 5, fue verificada en las inspecciones de los años 2023 (Anexo 1.2) y 2024 (Anexo 1.3). En Imagen 3, se puede observar la explotación reciente del Área 3 durante el año 2014. En la Imagen 4, del año 2015, se observa el inicio de extracción de áridos en el sector Norte de las Áreas 1 y 4, este sector intervenido no es parte de la UF, no obstante, podría tener relación comercial con la UF, por lo que, se investigará por parte de la SMA, como otra UF. La Imagen 5, muestra la explotación del suelo en el año 2016 alrededor de las Área 1 y Área 2. Durante el año 2018, en Imagen 6, se observa la extensión de un pozo al Suroeste del Área 4 y Oeste del Área 1. En el año 2020, se observa en la Imagen 7, un pozo al Sur del Área 2 y la extensión del pozo del Área 4. Para el año 2022, constatado en la primera inspección de la SMA (Anexo 1.1) se observa la evidencia de intervención en suelo y creación de pozo de áridos en todas las Áreas (Áreas 1; 2; 4 y 5), excepto en Área 3. Por último, en la Imagen 9, se presenta la imagen la UF actualizada al año 2024, en esta Imagen 9, se puede observar la formación de los pozos del Área 1 y Área 4, los cuales presentan abundante vegetación en los bordes de los pozos, los cuales pueden indicar que no están siendo explotados recientemente, por otra parte, los pozos de las Área 2 y Área 5, presentan suelos descubiertos en las orillas que dan cuenta de actividad reciente de explotación de áridos, siendo confirmado esto, en las distintas inspecciones realizadas por la SMA.

Imagen 10. Áreas demarcadas de la unidad fiscalizable “Extracción de áridos Marcelo Gonzalez Ustar” de la localidad de Labranza, Temuco. En esta imagen, se observan las áreas demarcadas como áreas intervenidas.

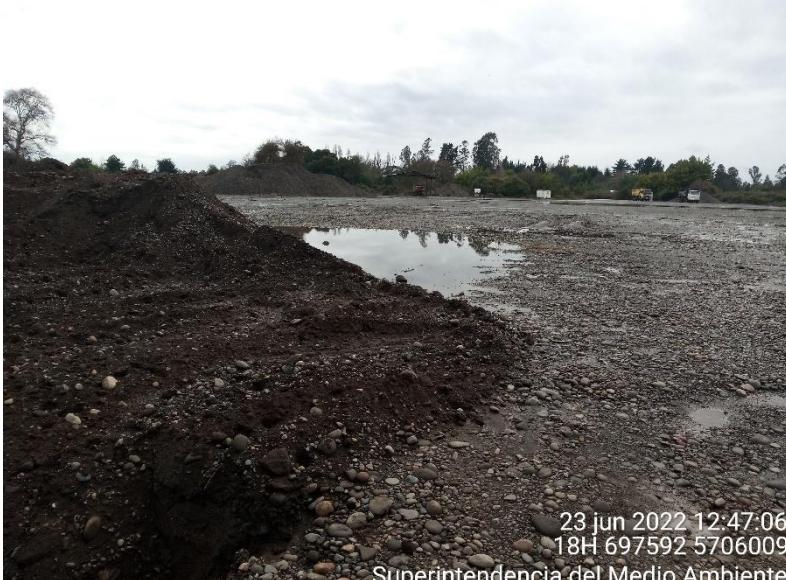
5. Se inspecciona el interior de un predio, que colinda con el Río Cautín, observándose a distancia maquinarias como excavadoras y camiones tolva en distintos sectores del predio, se observan acopios de material árido, zanjas excavadas, pozos con agua en su interior, caminos interiores y un área algo plana con material estabilizado en su superficie de un diámetro aprox. de 200 m. Para entendimiento del presente informe, se denomina esta área intervenida como "Área 1". Ver fotografía 1.

<b>Fotografía 1.</b>	<b>Fecha:</b> 23/06/2022.	<b>Fotografía 2.</b>	<b>Fecha:</b> 23/06/2022.
<p><b>Descripción del medio de prueba:</b> Sector plano cubierto con ripio, en donde se observa el tránsito de camiones tolvas y acopio de material áridos. Esta superficie intervenida corresponde al Área 1.</p>		<p><b>Descripción del medio de prueba:</b> Área 2, descrita en el hecho constatado en el punto 8.7 del acta de inspección de la SMA. En la imagen se puede observar una excavadora removiendo material pétreo.</p>

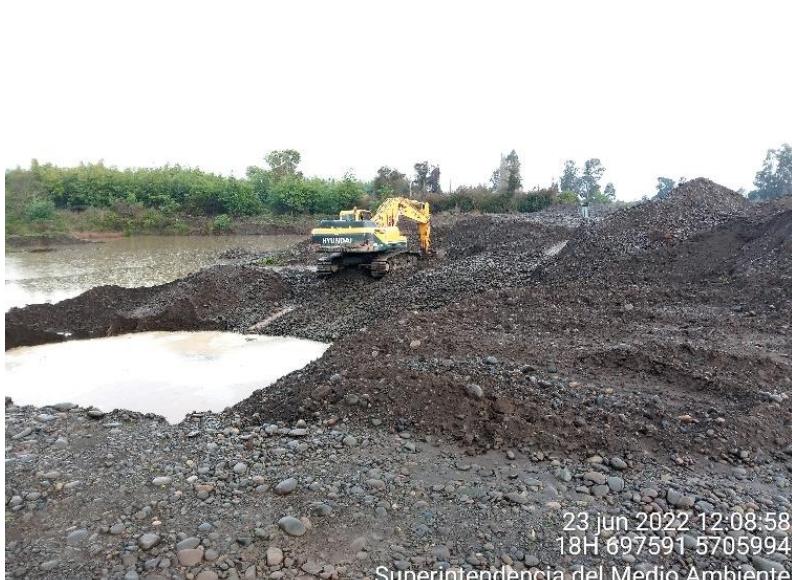
6. Se observa una zanja excavada con aguas en su interior de forma irregular con un diámetro estimado de 100 m y una profundidad estimada promedio de 2 m de altura desde el nivel del agua al nivel del suelo del sector. En la zanja se constata el funcionamiento de una excavadora que realiza la extracción de áridos en el lugar. Esta zanja se localiza en coordenadas UTM, WGS84, H18, N: 5.705.994 m y 697.591 m. Este sector de extracción se denomina "Área 2". Ver fotografía 2.

35. El pozo denominado "Área 2" descrita en los puntos 8.6 y 8.7 del acta de inspección (Anexo 1.1), en esta área se constató una excavadora extrayendo material formando una zanja de unos 2 m de profundidad. El "Área 3" corresponde a una zanja excavada al Sur de la propiedad, con una profundidad de 1 m, sin intervenciones recientes. El "Área 4" corresponde a dos zanjas excavadas que forman dos lagunas con aguas en su interior, se estima que estas lagunas tienen un promedio 1,5 m de profundidad. Para el Área 5, se consideró utilizar un promedio de 2 m de profundidad del pozo. Se debe señalar que el Área 1, que corresponde a un área plana de ripio con material pétreo acopiado, no fue considerada en los cálculos de superficie intervenida y volúmenes de material extraído.

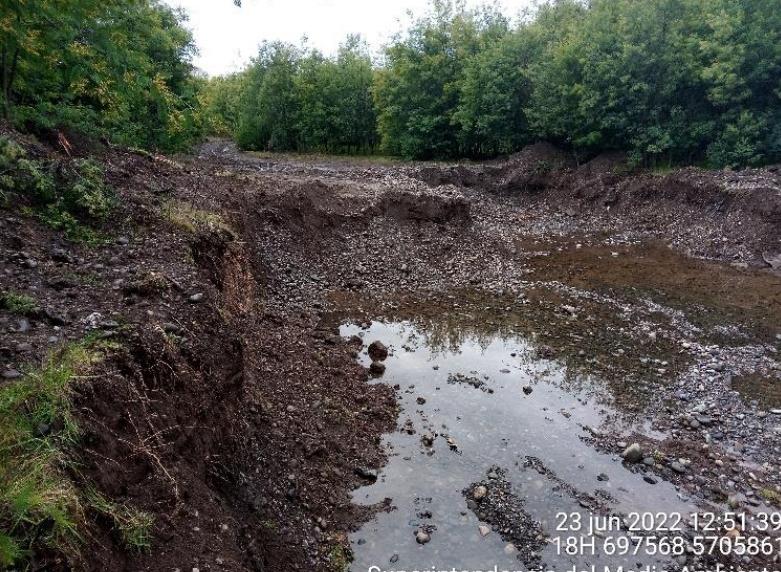
7. Se inspecciona desde un camino un área que presenta excavaciones de 1 m aprox. de profundidad. Este lugar se emplaza en coordenadas UTM, WGS84, H18, N: 5.705.861 m y 697.568 m. Sector de extracción designado como "Área 3". Ver fotografía 3.

Fotografía 3.	Fecha: 23/06/2022.	Fotografía 4.	Fecha: 23/06/2022.
<b>Descripción del medio de prueba:</b> Zanja excavada que corresponde al Área 3, indicada en el punto 8.8 del acta de inspección. Este sector no tiene evidencia de explotaciones recientes.		<b>Descripción del medio de prueba:</b> Laguna formada por la extracción de áridos, en una zona con evidencia de explotación de áridos. Este sector corresponde al Área 4.
