INFORME TÉCNICO DE FISCALIZACIÓN AMBIENTAL

Terminal de Asfalto y Combustible – Planta Greda Alta
ENEX S.A.

DFZ-2023-2750-V-PPDA

MARZO 2024

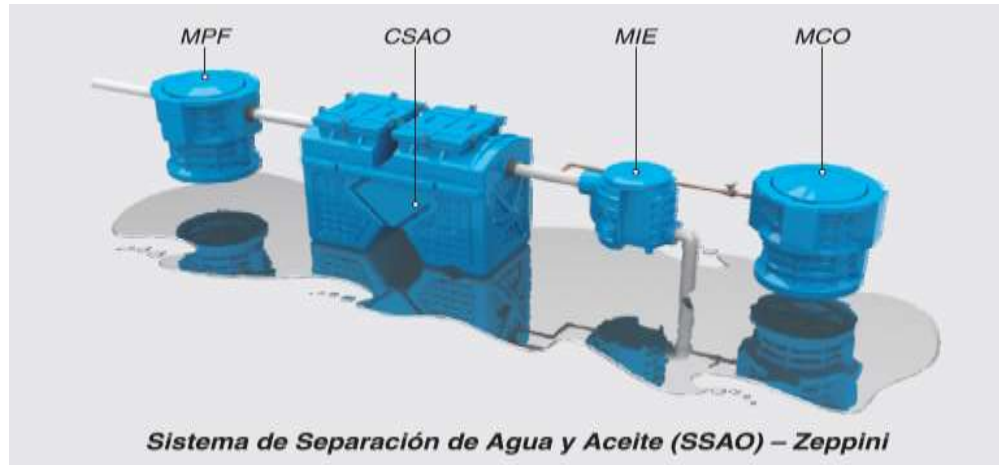
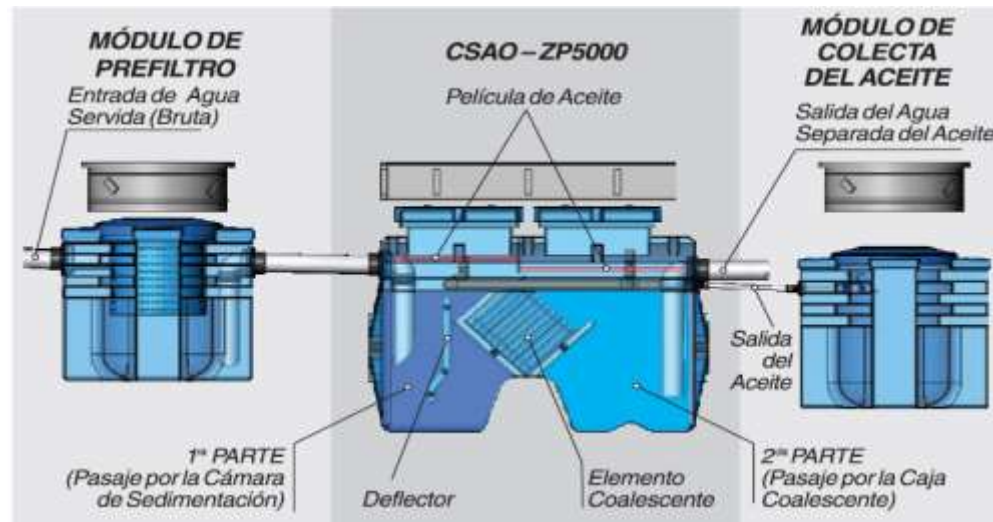
Imagen N° 5

- **Cámaras decantadoras “Zeppini”** (Imágenes N° 2, 3, y 5 fotografías N° 1 a N° 4)
 - Instalaciones modulares y encapsuladas, con set de cámaras decantadoras y tapas de PVC.
 - Cuenta con una caja separadora, la que posee deflector y elemento coalescente.
 - El set de cámaras se sitúa al interior de pretil y cámaras de hormigón, a nivel de piso (enterradas), cerradas con tapas de acero (tipo escotilla).
 - Este sistema modular se compone de:
 - Colector de afluente.
 - Módulo de prefiltro (MPF): Cámara de inspección con primer filtro, donde ingresan aguas residuales “crudas”.
 - Caja separadora de agua y aceite (CSAO-ZP500): Estanque con 2 compartimentos para la separación física de hidrocarburo – agua.
 - Módulo de inspección de efluente (MIE): Cámara de rebalse con descarga de agua residual.
 - Módulo de caseta de aceite (MCO): Cámara donde se retiene la fracción oleosa y sólidos.

Secciones y compartimientos del sistema de tratamiento por separación física cámaras "Zeppini", información presentada en plan de operación y mantención de la planta ENEX. (Fuente: Carta ENEX, de fecha 6 de noviembre de 2023 (Anexo 2), en respuesta a Res. Ex. N° 235/2023).

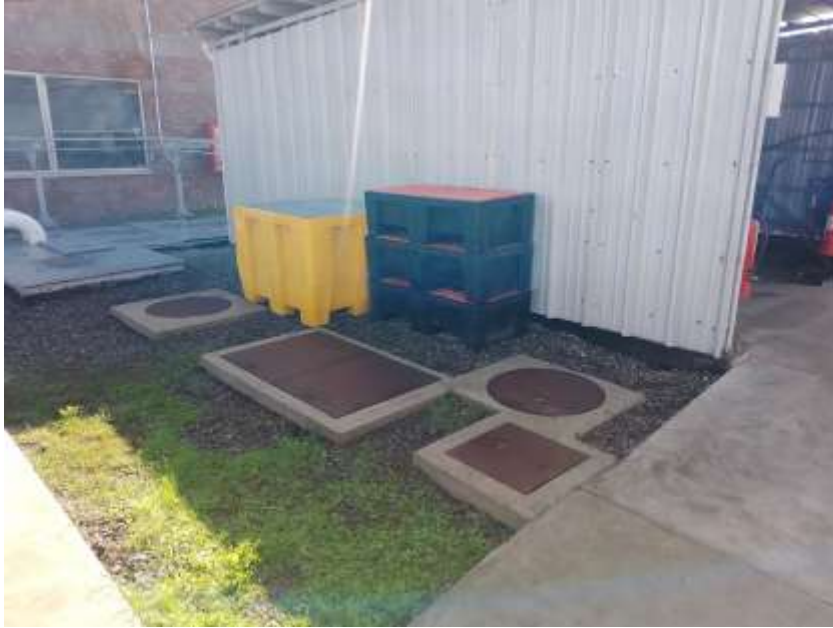
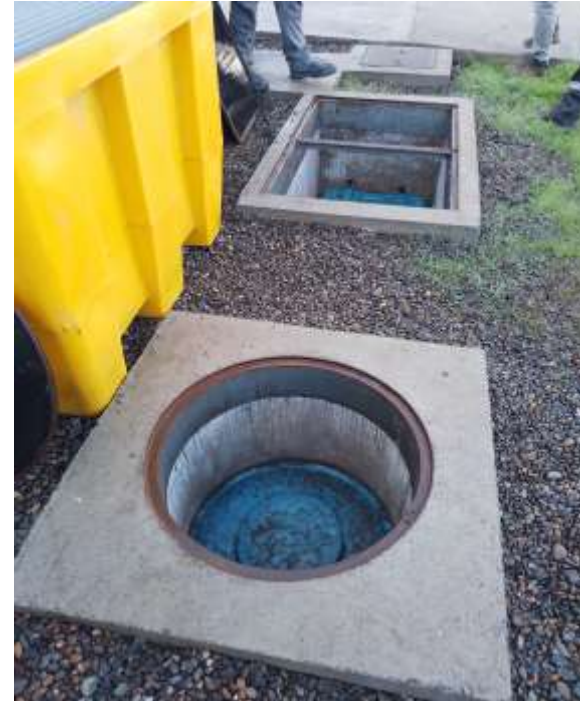
Fotografía N° 1		Fecha: 13-07-2023		Fotografía N° 2		Fecha: 13-07-2023	
Coordenadas UTM DATUM WGS84 HUSO 19H		Norte: 6.374.223 (m)	Este: 268.690 (m)	Coordenadas UTM DATUM WGS84 HUSO 19H		Norte: 6.374.223 (m)	Este: 268.690 (m)
Descripción del medio de prueba: Registro de sistema de tratamiento de cámaras decantadoras (Zeppini), enterradas y con tapa, revisadas durante visita al sector de "sala aditivos". (12:39 horas)				Descripción del medio de prueba: Registro del interior de cámaras decantadoras (Zeppini), capturado durante visita al sector de "sala aditivos". (12:45 horas)

- a) **Sector sala aditivos.**
- Cámaras decantadora (Zeppini):
 - La cámara recolectora se encuentra con nivel de agua al 80% de su capacidad aproximadamente, de color oscuro, con trazas oleosas sobrenadante y residuo de fondo. En restantes de compartimentos, se presentaba un nivel de agua al 75% de su capacidad, de coloración oscura, sin rebalse.

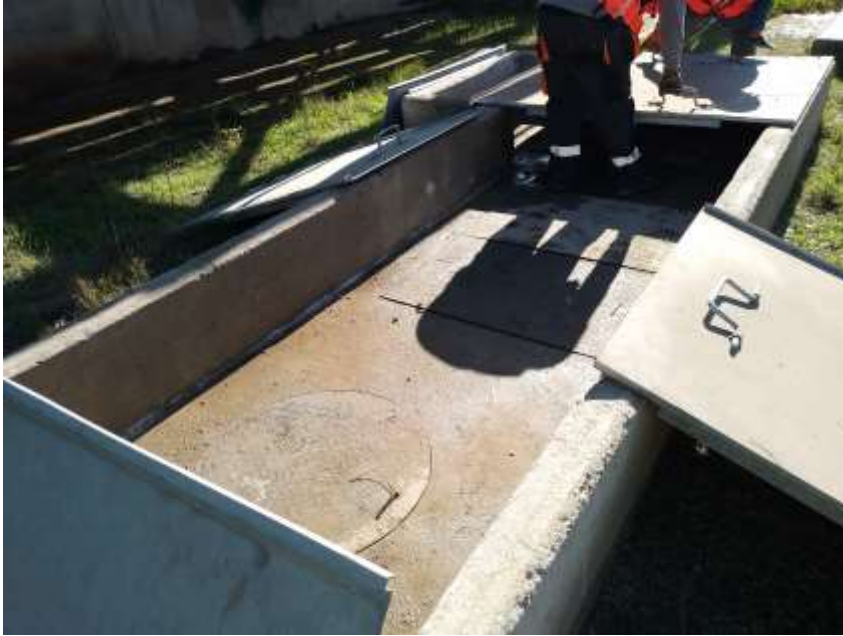
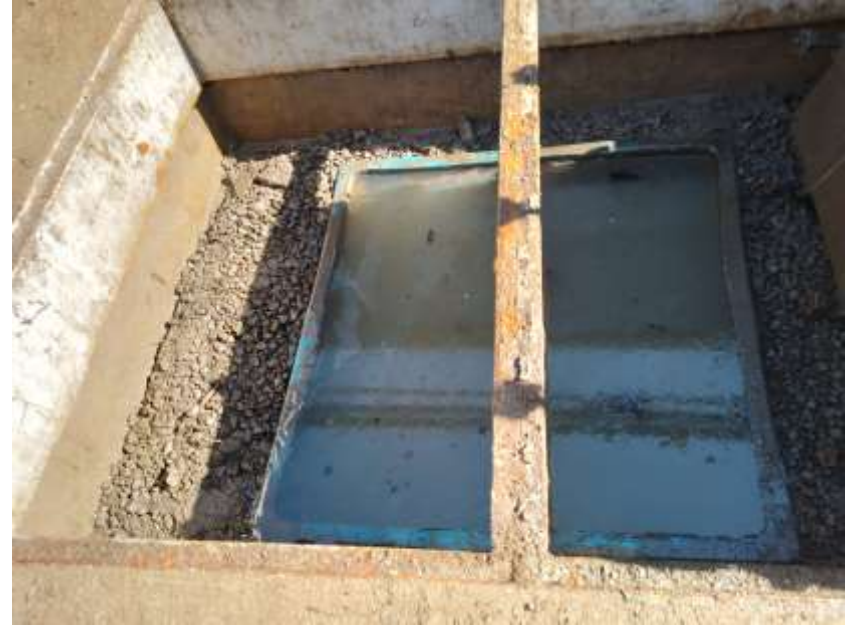
Fotografía N° 3	Fecha: 13-07-2023		Fotografía N° 4	Fecha: 13-07-2023	
Coordenadas UTM DATUM WGS84 HUSO 19H	Norte: 6.374.223 (m)	Este: 268.690 (m)	Coordenadas UTM DATUM WGS84 HUSO 19H	Norte: 6.374.223 (m)	Este: 268.690 (m)
Descripción del medio de prueba: Sistema de cámaras decantadoras, enterradas y con tapas cerradas al interior de pretil de hormigón, existente en sector de "bombas" . (13:15 horas)			Descripción del medio de prueba: Nivel de aguas residuales a máxima capacidad en estanque decantador, con rebalse parcial observado durante inspección al sector de "bombas" . (13:10 horas)

- b) **Sector de bombas.**
- Cámaras decantadoras (Zeppini):
 - Secciones de tratamiento presentan un nivel de aguas a un 100% de su capacidad, con trazas de hidrocarburos (oleosos) en aguas al interior de cámara recolectora y estanque separador.

- Se observa en estanque separador un rebalse parcial, donde agua se infiltra en material de gravilla, sin rebalse al exterior.
 - Pozo recepción aguas lluvias:

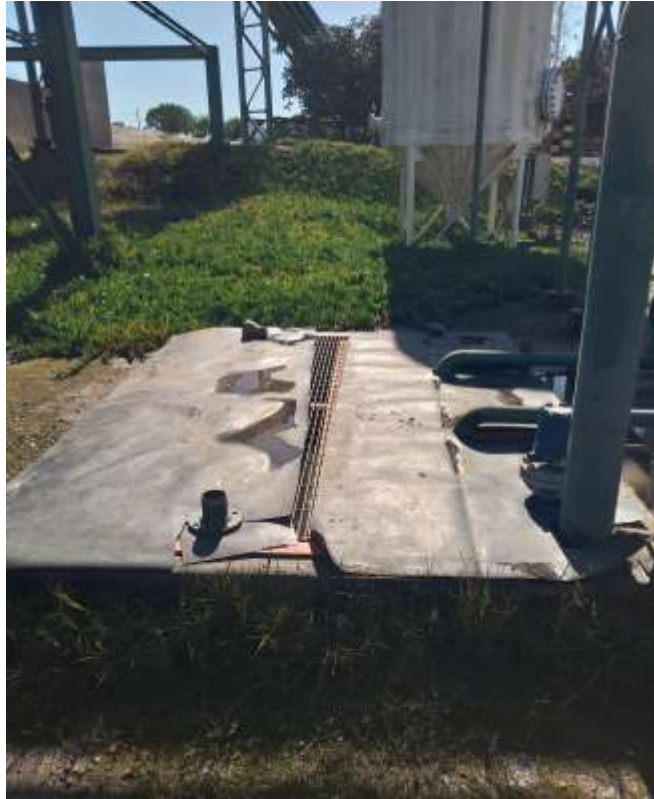
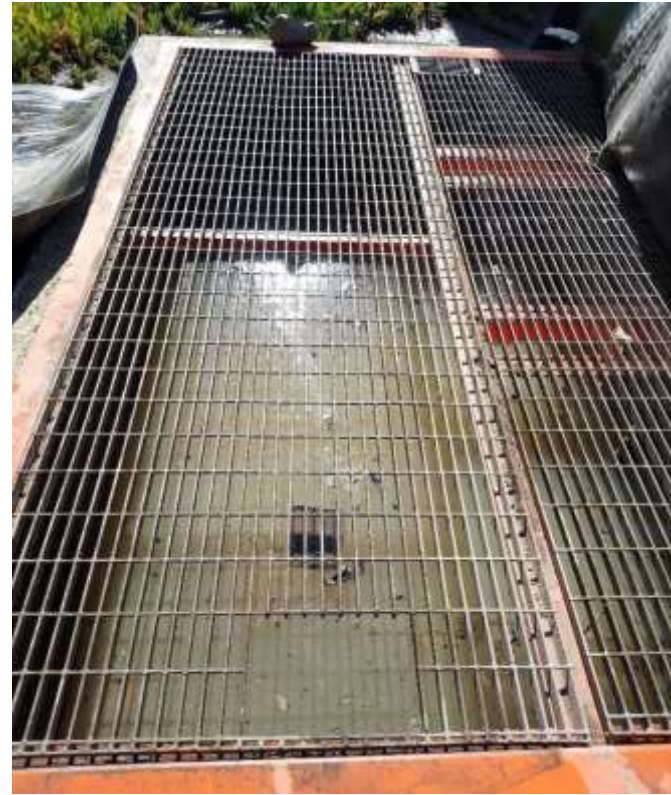
- **Pozo receptor** (Imágenes N° 2 y N° 4, fotografías N°5 y N° 6)
 - Foso recolector de aguas lluvias, provenientes de pretils de estanques del sector de bombas y aguas pretratadas de cámaras del sector “aditivos”.
 - Pozo de hormigón, que cuenta con tapa de rejillas metálicas, y sobre esta, una cubierta de HDPE (alta densidad), removible, evidenciando que no se encuentra fija a la instalación.

Fotografía N° 5		Fecha: 13-07-2023		Fotografía N° 6		Fecha: 13-07-2023	
Coordenadas UTM DATUM WGS84 HUSO 19H		Norte: 6.374.054 (m)	Este: 268.657 (m)	Coordenadas UTM DATUM WGS84 HUSO 19H		Norte: 6.374.054 (m)	Este: 268.657 (m)
Descripción del medio de prueba: (Vista superior) Registro fotográfico de pozo receptor existente en sector de “bombas” , con cubierta plegable, para la recepción de aguas lluvias. (12:48 horas)				Descripción del medio de prueba: Vista de interior del pozo receptor, existente en sector de “bombas” . (12:50 horas)

- Se observó un nivel de aguas acumuladas a un 70% de capacidad, de tonalidad clara. Se aprecian algunas trazas aisladas de hidrocarburos.
 - Separador de aceite (Filtro de placas):

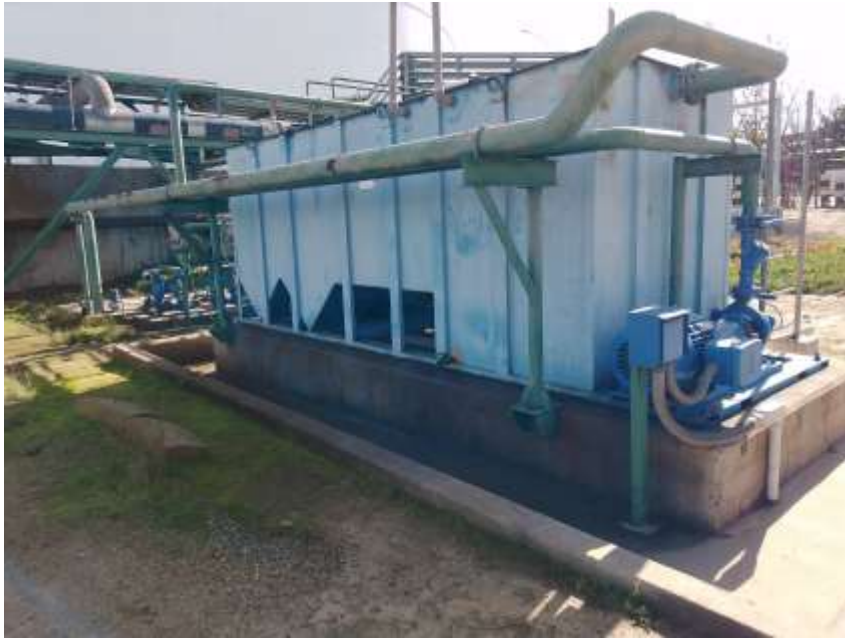
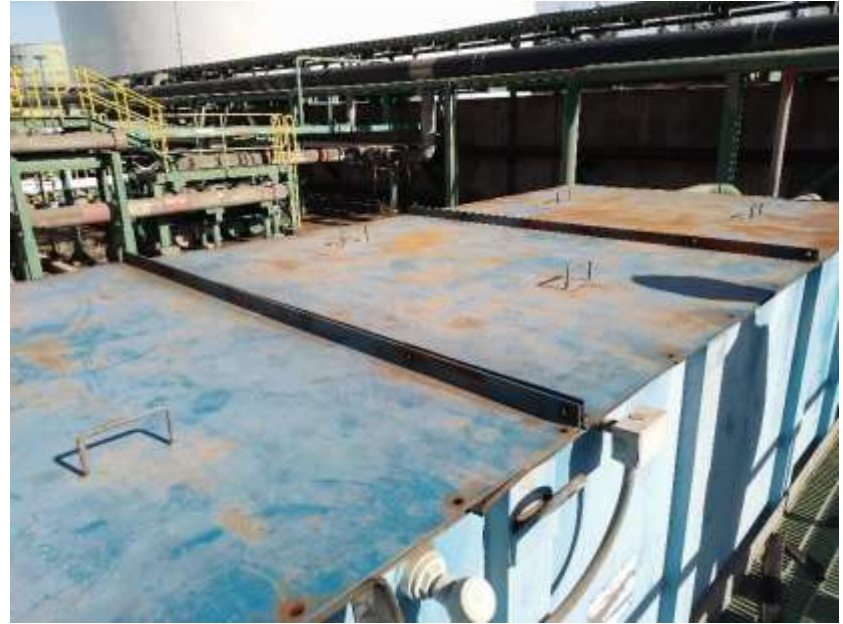
- **Separador de aceite y agua “Filtro de placas”**. (Imágenes N°2 y N° 4, fotografías N°7 y N° 8)
 - Contenedor de acero, de tipo modular y encapsulado, que cuenta con 4 tapas metálicas (tipo escotillas).
 - La unidad posee un pretil de hormigón y 3 ductos de venteo de acero (2”).
 - En su interior presenta un sistema de set de filtros de placas, para la remoción final (mecánica) de fracción de hidrocarburo en el agua.

Fotografía N° 7	Fecha: 13-07-2023		Fotografía N° 8	Fecha: 13-07-2023	
Coordenadas UTM DATUM WGS84 HUSO 19H	Norte: 6.374.054 (m)	Este: 268.657 (m)	Coordenadas UTM DATUM WGS84 HUSO 19H	Norte: 6.374.054 (m)	Este: 268.657 (m)
Descripción del medio de prueba: (Vista lateral) Registro del Separador de aceite (filtro de placas), capturado en la inspección realizado a las instalaciones del sector de “bombas” de la planta. (13:33 horas)			Descripción del medio de prueba: (Vista superior) Tapas metálicas tipo escotillas que presenta la unidad de tratamiento “Separador de aceite y agua”, observadas en la inspección en el sector de “bombas” . (13:50 horas)

- En última cámara, se evidencian aguas de color café, con leves trazas oleosas, apreciando aguas con bajo nivel (5 - 10% de su capacidad), sin descarga de agua tratada. Posee indicador de nivel.

- Cuenta con cañería de acero (6”), color verde, para el retorno de aguas de rebalse hacia el pozo de recolector.
- c) **Sector estanque TK-25004.**
- Cámaras decantadoras (Zeppini):

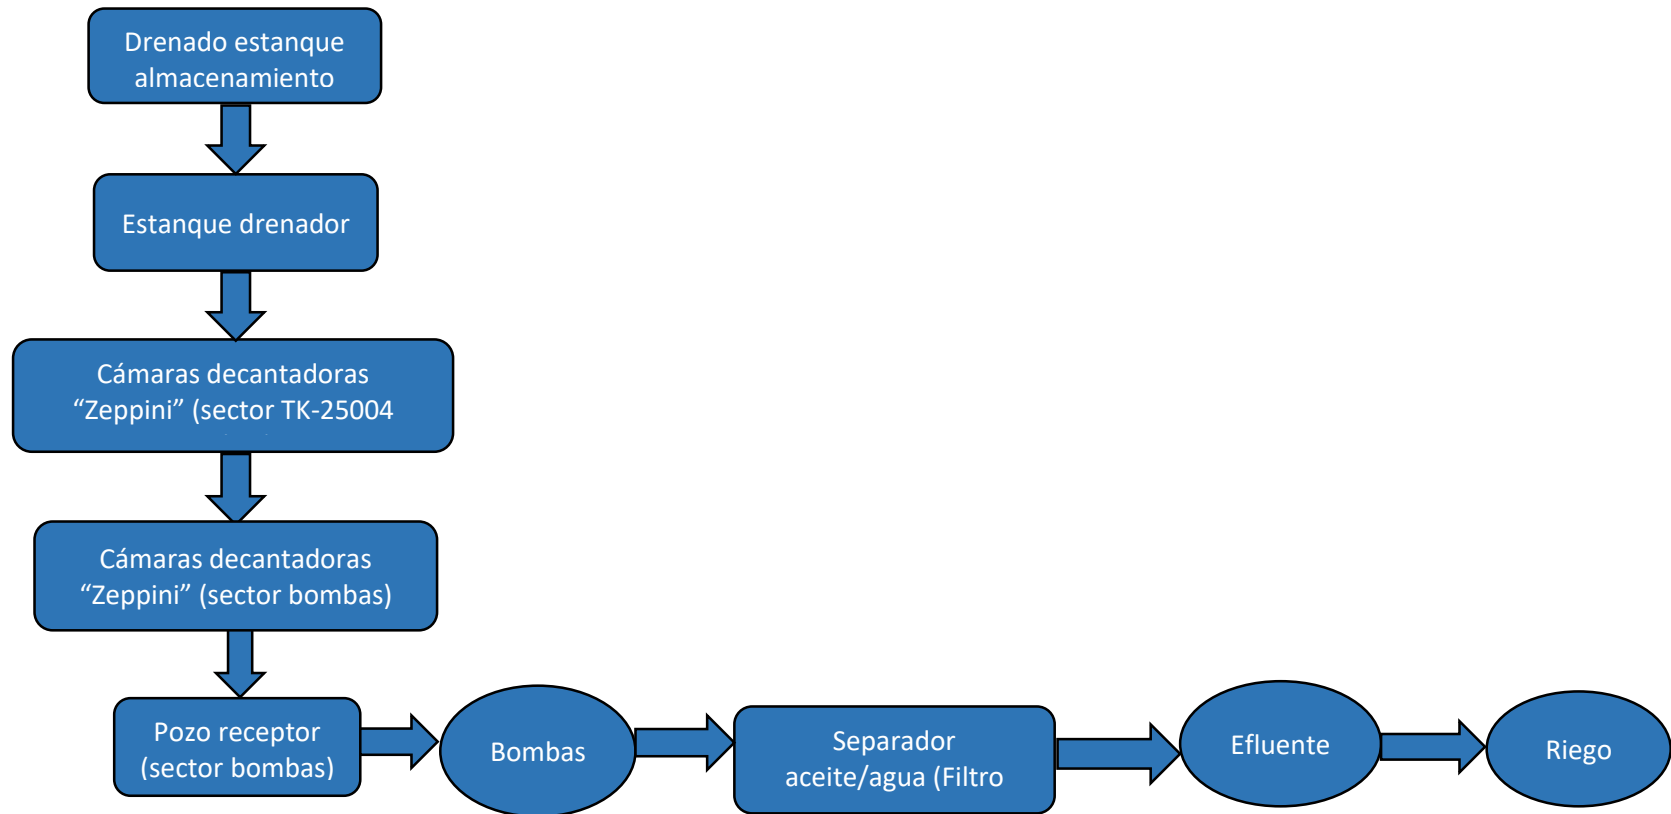
Imagen N° 8

- **Zona de estanques de diésel:** (Imagen N° 8)
 - Aguas drenadas desde “estanque drenador” (de cada estanque almacenamiento, zona alta), se recolectan y desplazan por ducto hacia las “cámaras decantadoras” (Zeppini) del sector estanque diésel “TK-2504”.

Flujograma con secuencia del sistema de tratamiento en el manejo de aguas residuales de drenajes de estanques de almacenamiento, en planta ENEX.
