INFORME TÉCNICO DE FISCALIZACIÓN AMBIENTAL

REFINERÍA ACONCAGUA - CONCÓN

DFZ-2023-2513-V-PPDA

MARZO 2024

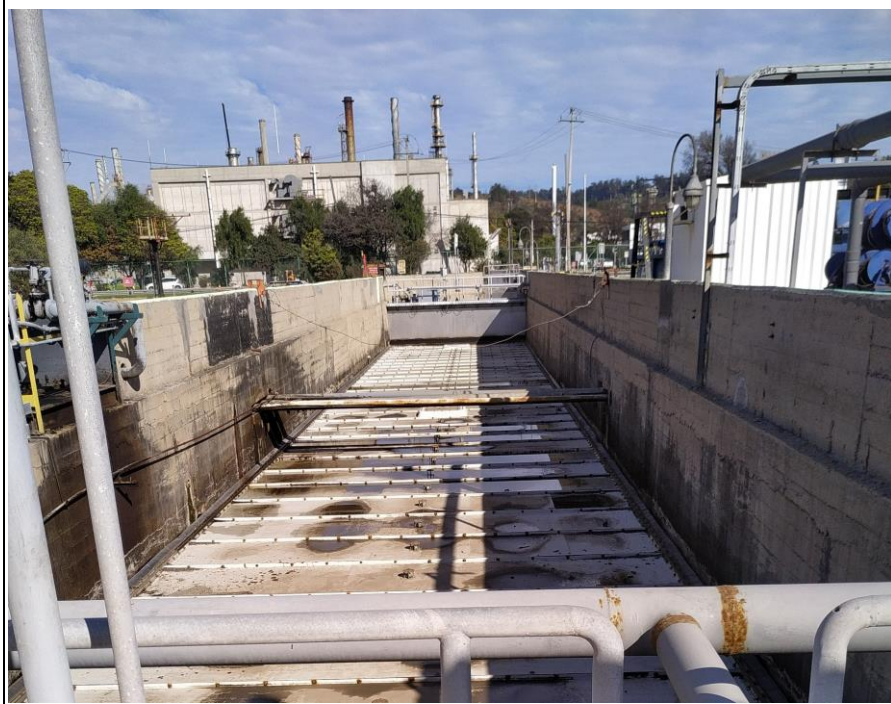
El Separador API N°1 (Fotografía N°1) y Separador API N°3 (Fotografía N°2), cuentan con una cubierta rígidas flotante y poseen sello de junta de HDPE (tipo membrana) entre la cubierta y las paredes de cada separador. Cuentan en su cabezal de entrada y salida con cubiertas rígidas metálicas con escotillas de inspección con tapas de cierre hermético. Se realizó apertura de cada una de las escotillas del cabezal de entrada y se constató Separador API se encuentra en funcionamiento recibiendo efluentes para tratar. En cabezal de salida se constató al abrir las escotillas de inspección, la existencia de cinta oleofílica en funcionamiento y Skimmer también funcionando.

Fotografía N°1.	Fecha : 06-07-2023		Fotografía N°2.	Fecha : 06-07-2023	
Coordenadas UTM DATUM WGS84, Huso 19	Norte: 6.354.290 m.	Este: 265.820 m.	Coordenadas UTM DATUM WGS84, Huso 19	Norte: 6.354.300 m.	Este: 265.795 m.
Descripción Medio de Prueba: Separador API N°1. Se evidencia instalación de cubierta flotante, 100 % de cobertura, con sellos perimetrales			Descripción Medio de Prueba: Separador API N°3. Se evidencia instalación de cubierta flotante, 100 % de cobertura, con sellos perimetrales

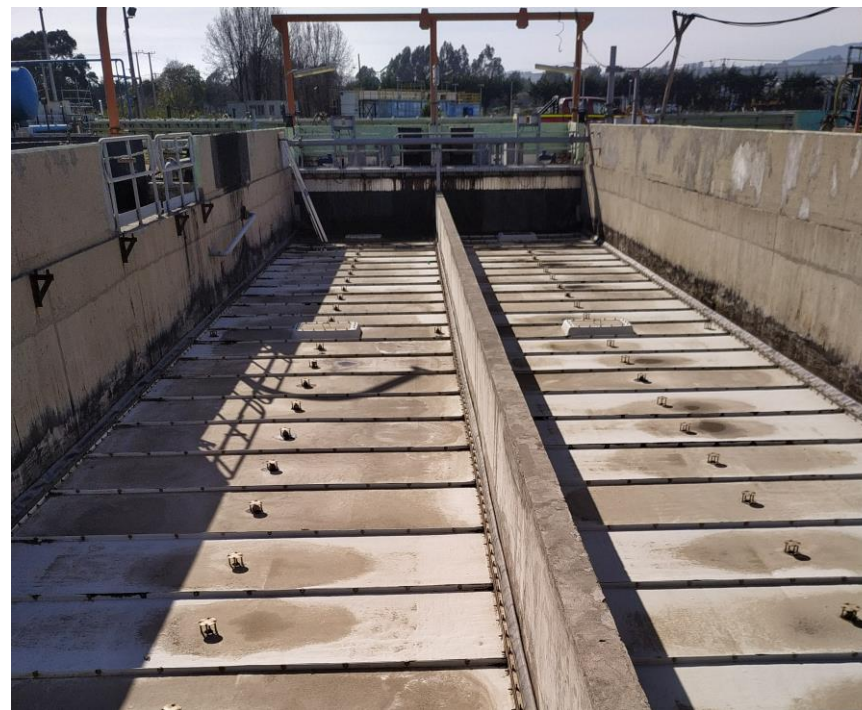
Cuentan con una unidad de tratamiento de gases mediante filtro de carbón activado y ventilador para la extracción de los gases que se generan en su interior, que es común para ambos separadores.

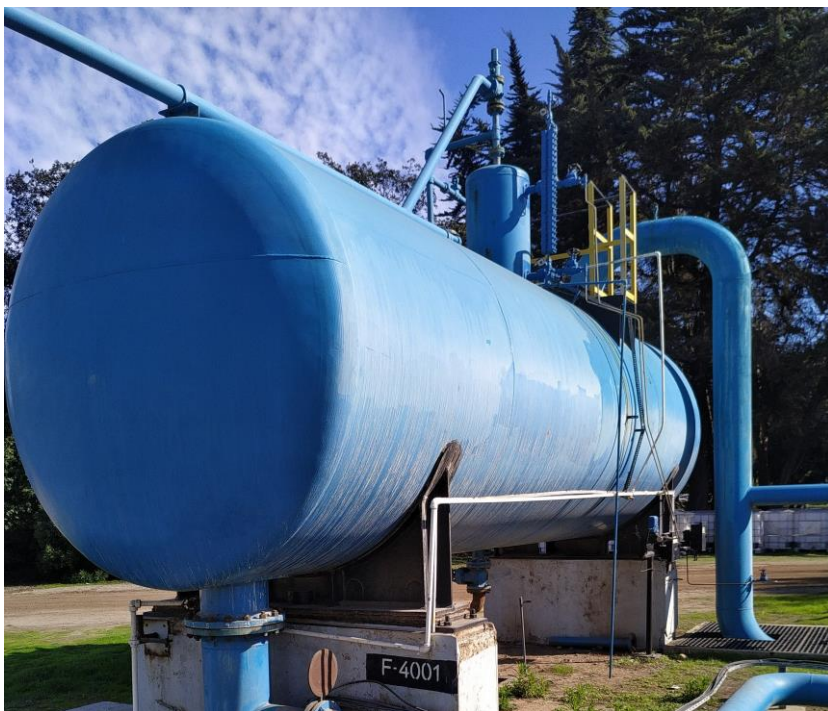
Posteriormente se encuentra el sistema DAF (Floculación por Aire Disuelto), el que consiste en un estanque Aireador F-4001 (Fotografía N°3) y una Cámara de expansión (Fotografía N°4) ubicada aguas abajo del aireador. La cámara de expansión cuenta con cubierta rígida metálica y también cuenta con escotillas de inspección con tapas herméticas. Se constató en escotilla de inspección una cinta oleofílica en funcionamiento y en su cabezal un Skimmer también en funcionamiento.

Fotografía N°3.	Fecha : 06-07-2023		Fotografía N°4.	Fecha : 29-05-2023	
Coordenadas UTM DATUM WGS84, Huso 19	Norte: 6.354.385 m.	Este: 265.800 m.	Coordenadas UTM DATUM WGS84, Huso 19	Norte: 6.354.385 m.	Este: 265.800 m.
Descripción Medio de Prueba: Equipo Estanque Aireador F-4001 que suministra aire para equipo DAF.			Descripción Medio de Prueba: Cámara de expansión sistema DAF (Floculación con Aire Disuelto). Se evidencia instalación de cubierta metálica, 100 % de cobertura, con escotillas de inspección.

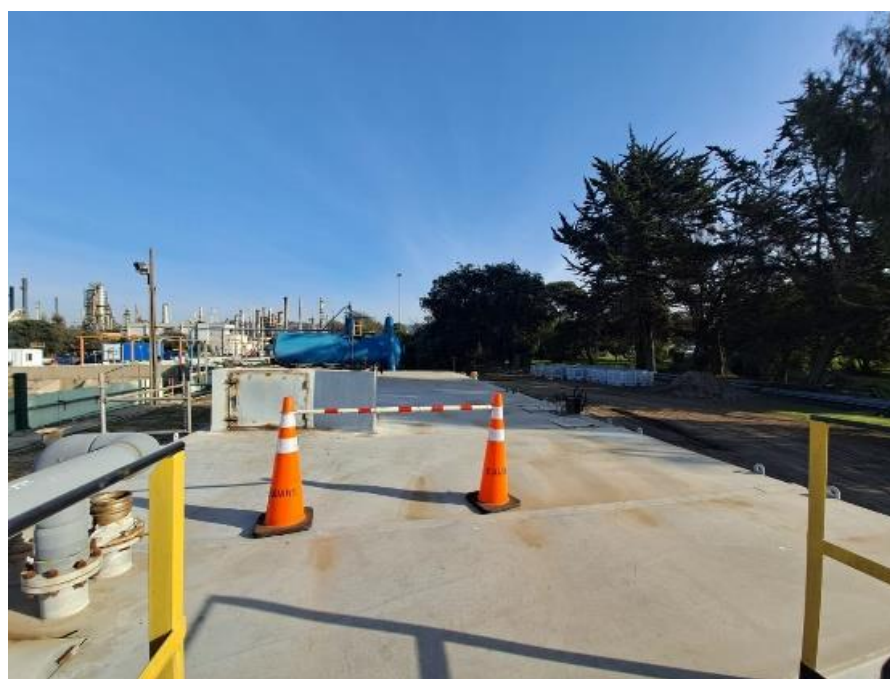
La cámara de expansión también cuenta con ventilador y filtro de carbón activado como sistema de tratamiento de los gases capturados desde su interior.

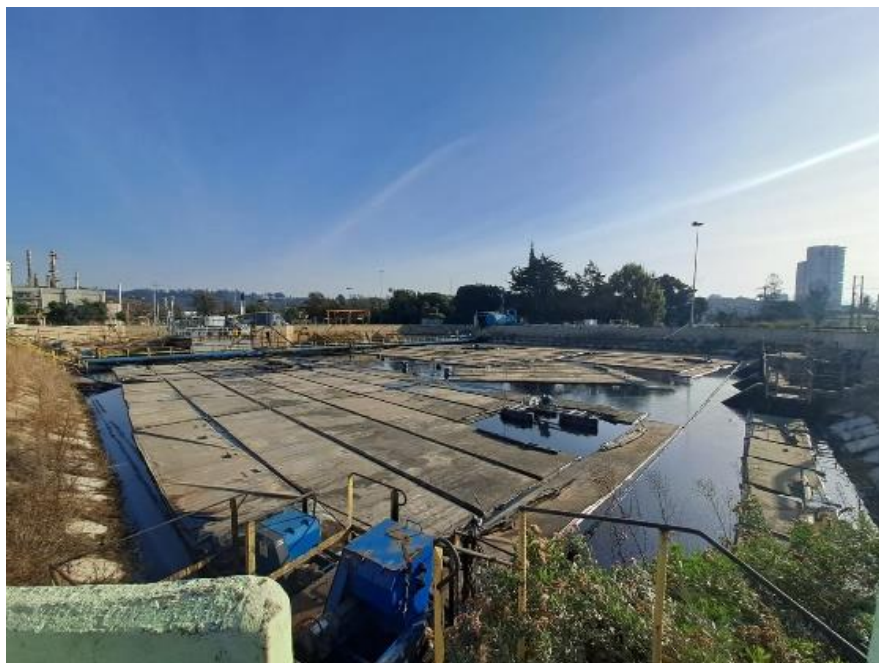
Al costado del sistema DAF y de los Separadores se encuentran las unidades denominadas Laguna N°1 (Fotografías N°5 y N°6) y Laguna N°3 (Fotografías N°7 y N°8) que también son parte del sistema de tratamiento de aguas residuales. Estas Lagunas son cuerpos de agua en donde se acumulan las aguas aceitosas que no alcanzan a ser tratadas completamente por el sistema primario de Separadores API, y cuentan con cintas oleofílicas para realizar la separación de los hidrocarburos presentes en estas aguas aceitosas.

Al momento de la inspección del día 06 de julio 2023, en la Laguna N°1 se continuaba realizando las operaciones de limpieza de fondo, consistente en el dragado para el retiro de sedimentos y borras desde el fondo de la Laguna, lo que ocasiona un movimiento de las balsas flotantes disminuyendo la superficie cubierta por éstas para dar espacio a los equipos de succión que trabajan en el fondo. Esto mismo también fue constatado anteriormente en la inspección ambiental realizada el 29 de mayo 2023. Según lo planificado por el titular, e informado con fecha 19 de julio 2023 mediante Carta ENAP N°240/2023 (ANEXO 6), terminadas las labores de dragado en Laguna N°1, se continuará con estas mismas labores en la Laguna N°3, las que concluirán el 31 de octubre del 2023. Se informó también que la cantidad de lodos y sedimentos retirados desde la Laguna N°1 fue de 1.900 toneladas.

Fotografía N°5.	Fecha : 29-05-2022		Fotografía N°6.	Fecha : 06-07-2023	
Coordenadas UTM DATUM WGS84, Huso 19	Norte: 6.354.338 m.	Este: 265.834 m.	Coordenadas UTM DATUM WGS84, Huso 19	Norte: 6.354.338 m.	Este: 265.834 m.
Descripción Medio de Prueba: Laguna N°1 para las aguas aceitosas. Se evidencia en su interior balsas flotantes que no cubren la totalidad de su superficie.			Descripción Medio de Prueba: Sector Holding en Laguna N°1 donde se ubican las cintas oleofílicas y el skimmer. En este sector no se cuenta con MTD implementada.

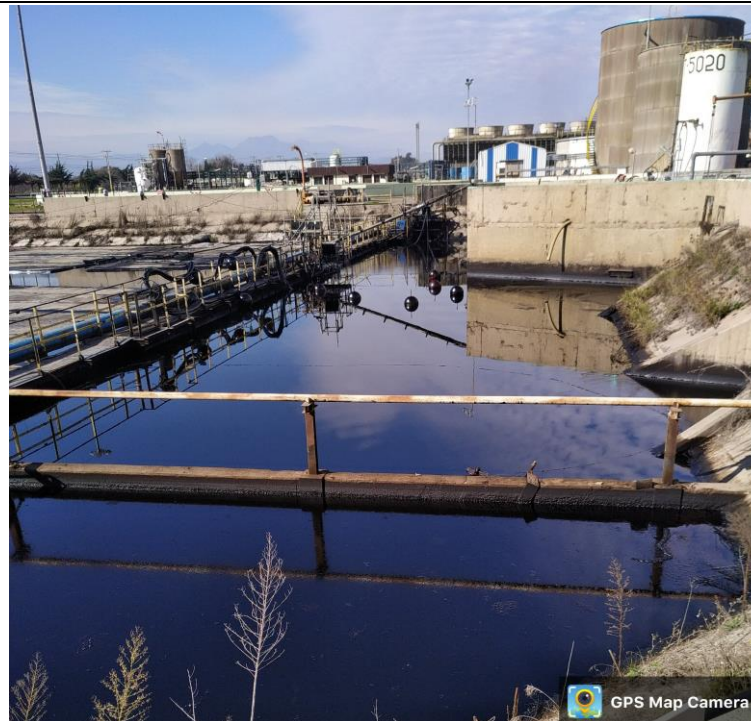
Durante el recorrido por la Laguna N°1 y Laguna N°3, se percibieron olores a hidrocarburos, especialmente en el sector Holding donde se ubican las cintas oleofílicas y el Skimmer. Esto fue constatado en las dos inspecciones ambientales realizadas con fecha 29 de mayo y 06 de julio 2023.

Tanto por la falta de cobertura total de la superficie de ambas Lagunas, como por la percepción de olores a hidrocarburos que se constató en el entorno de ellas durante las inspecciones, es que se estima que los actuales sistemas implementados, considerados por el titular como MTD, no estarían impidiendo la emisión de COVs al exterior.

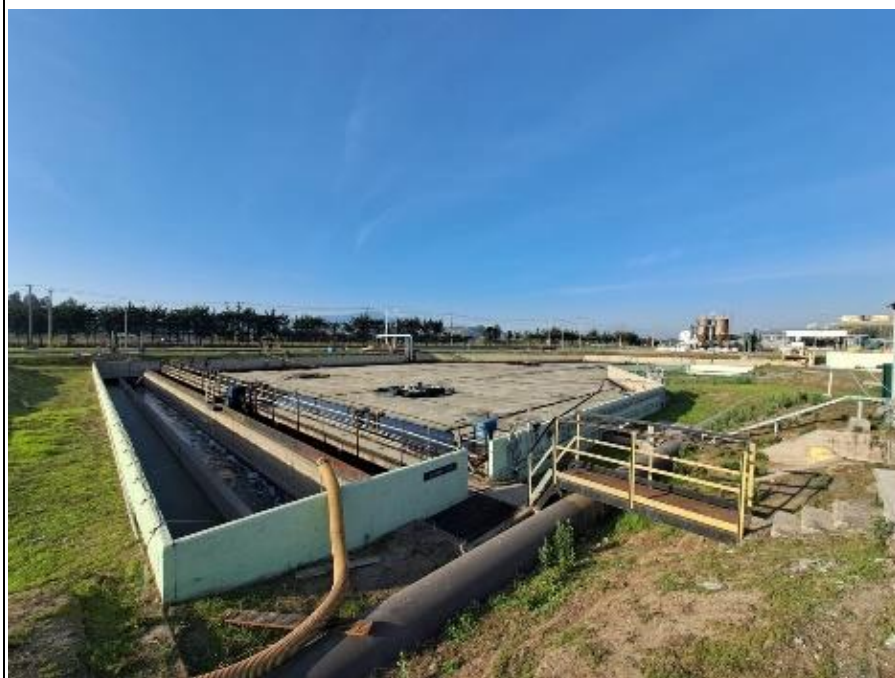
Por su parte, la Laguna N°3 también está dotada de balsas flotantes implementadas como dispositivos considerados como MTD por el titular, cubriendo parte de su superficie total, quedando sin cobertura el espacio destinados al funcionamiento de las cintas oleofílicas y el Skimmer para esta laguna (Fotografía N°8).

Fotografía N°7.	Fecha : 29-05-2022	
Coordenadas UTM DATUM WGS84, Huso 19	Norte: 6.354.382 m.	Este: 265.882 m.
Descripción Medio de Prueba: Laguna N°3 para las aguas aceitosas. Se evidencia en su interior balsas flotantes que no cubren la totalidad de su superficie.

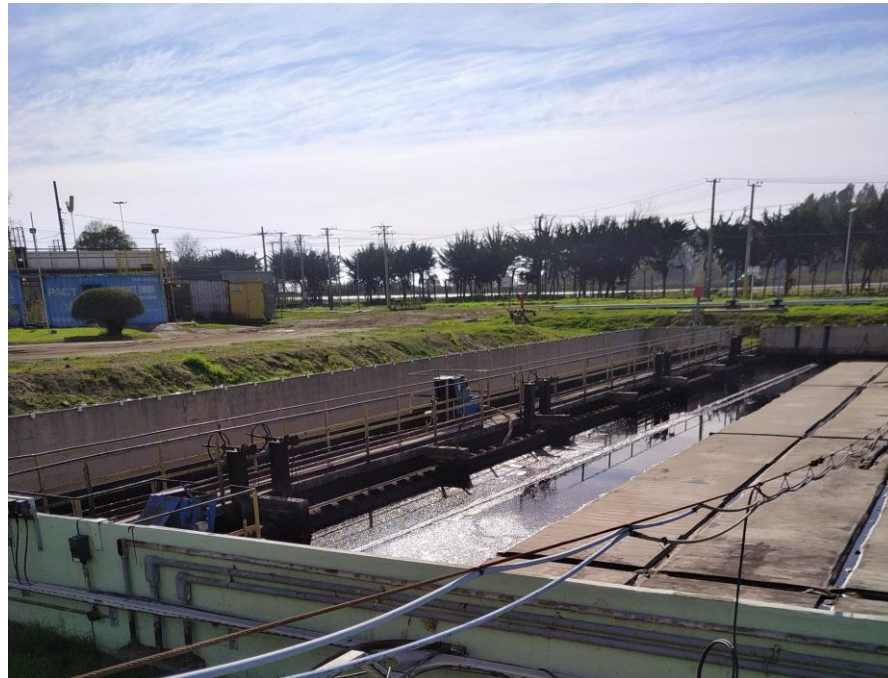
Fotografía N°8.	Fecha : 06-07-2023	
Coordenadas UTM DATUM WGS84, Huso 19	Norte: 6.354.382 m.	Este: 265.882 m.
Descripción Medio de Prueba: Sector Holding en Laguna N°3 donde se ubican las cintas oleofílicas y el skimmer. En este sector no se cuenta con MTD implementada.

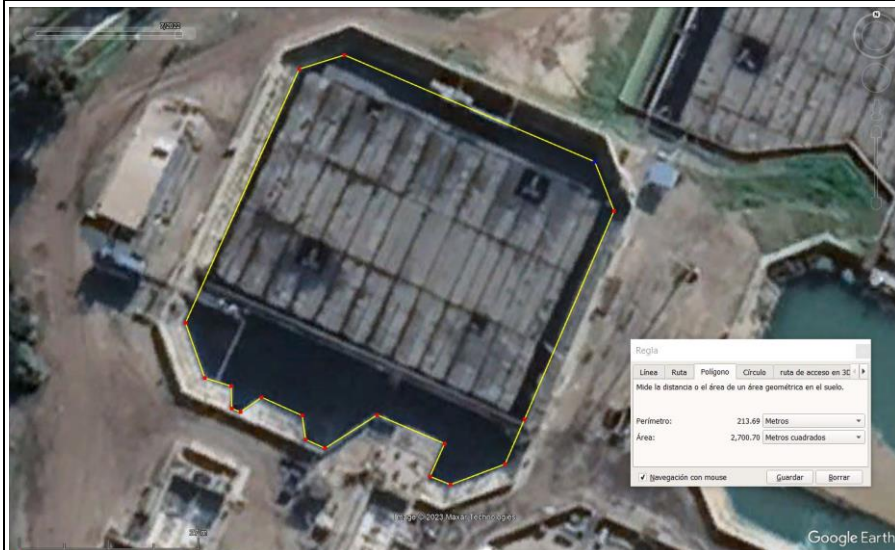
Figura N°5.

- La Laguna N°1 tiene un área total de 2.700 m² y un área cubierta de 1.741 m², por lo que se encuentra cubierta aproximadamente el 64,5 % de su superficie (Figuras N° 5 y N°6).
- La Laguna N°3 tiene un área total de 2.070 m² y un área cubierta de 1.781 m², por lo que se encuentra cubierta aproximadamente el 86 % de su superficie (Figuras N° 7 y N°8).

Área total Laguna N°1 = 2.700 m2

Descripción Medio de Prueba: Imagen satelital de Laguna N°1, utilizada para el cálculo de la superficie total contenida por línea amarilla en la figura.

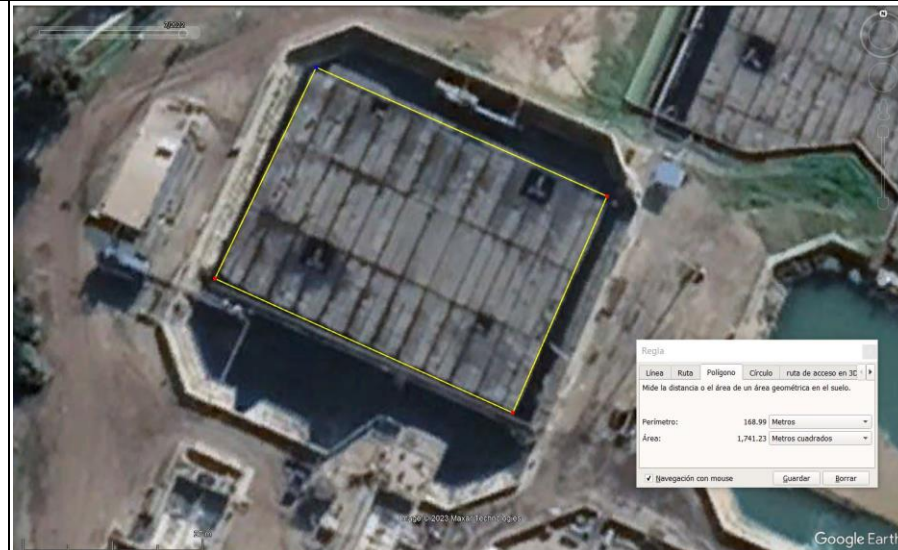
Figura N°6.

Área cubierta por balsas flotantes Laguna N°1 = 1.741 m2

Descripción Medio de Prueba: Imagen satelital de Laguna N°1, utilizada para el cálculo de la superficie cubierta por balsas flotantes instaladas, contenidas por línea amarilla en la figura.

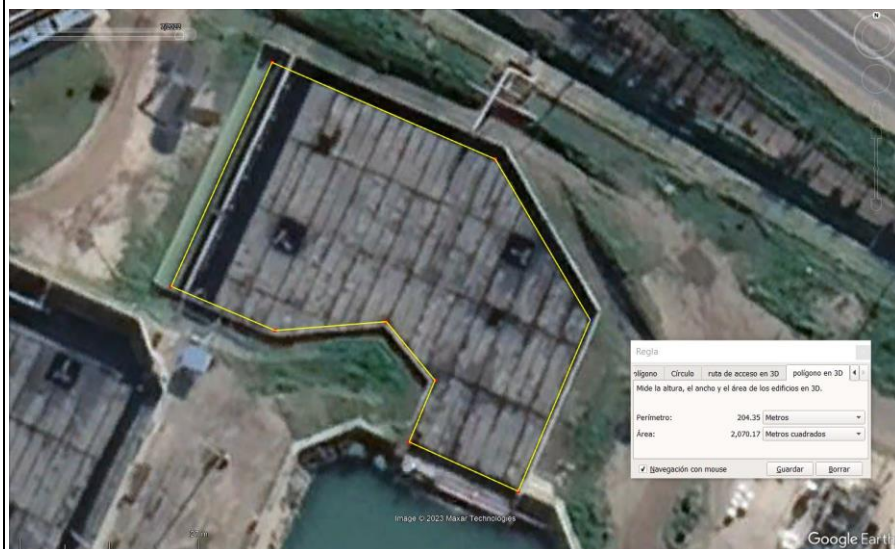
Figura N°7.

Área total Laguna N°3 = 2.070 m²

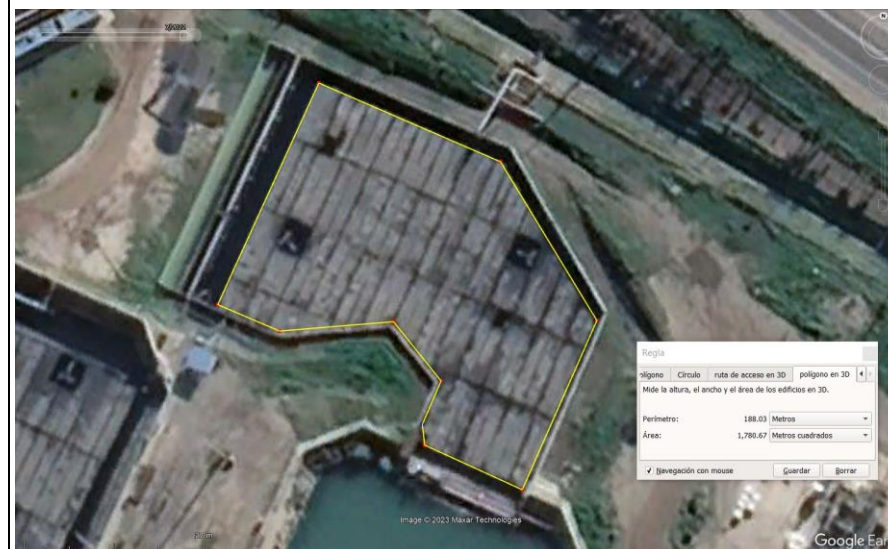
Figura N°8.

Área cubierta por balsas flotantes Laguna N°3 = 1.781 m²

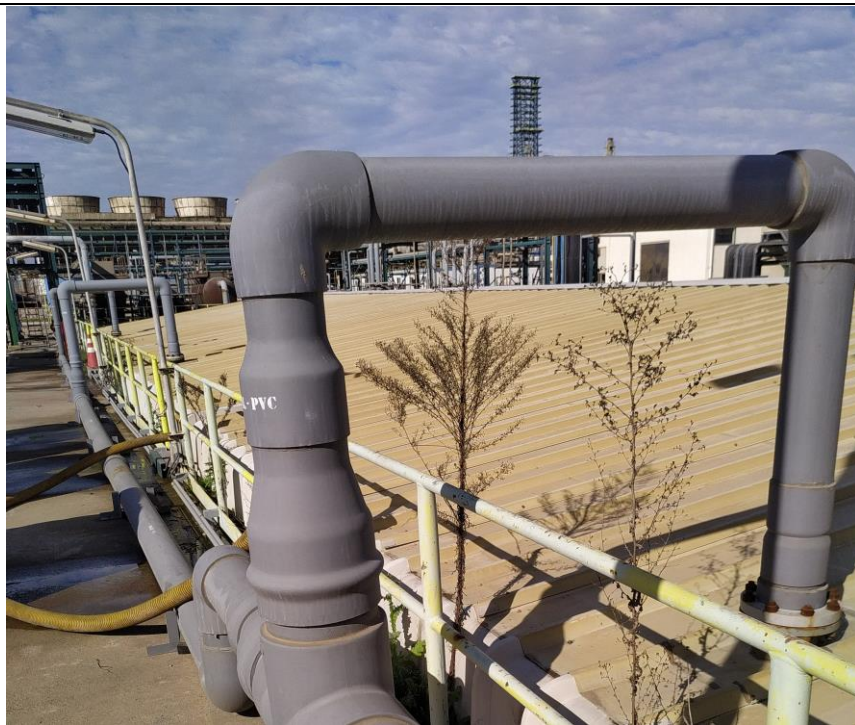
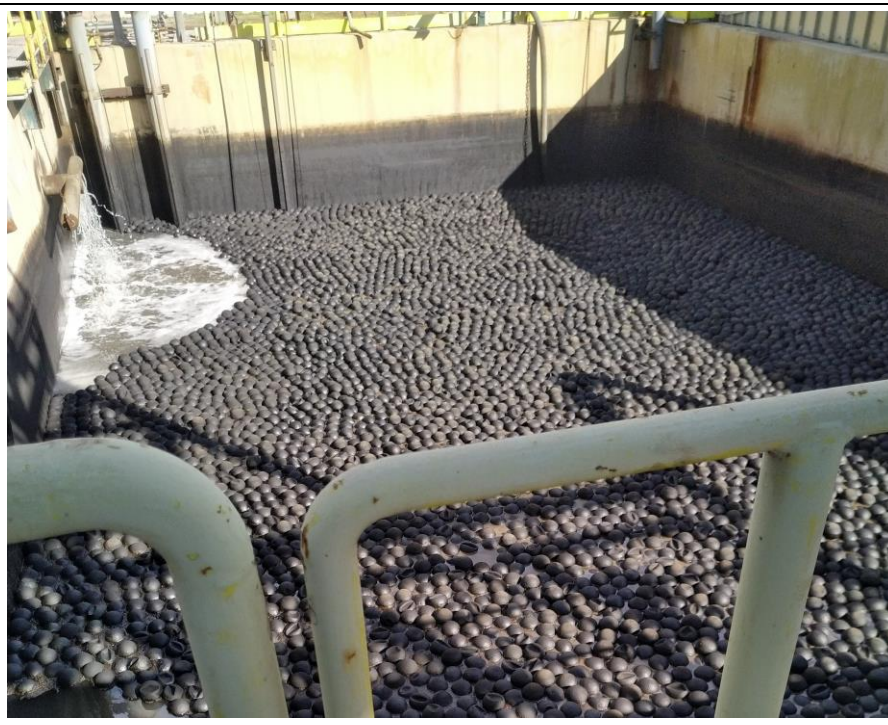
Fotografía N°9.	Fecha : 06-07-2023		Fotografía N°10.	Fecha : 06-07-2023	
Coordenadas UTM DATUM WGS84, Huso 19	Norte: 6.354.328 m.	Este: 265.964 m.	Coordenadas UTM DATUM WGS84, Huso 19	Norte: 6.354.315 m.	Este: 265.993 m.
Descripción Medio de Prueba: Pileta de Estabilización L-3604. Se evidencia con cubierta rígida modular de FRP instalada y sistema de extracción de gases implementado.			Descripción Medio de Prueba: Estanque L-3606. Se evidencia estructura que no cuenta con la cubierta rígida implementada.
