INFORME TÉCNICO DE FISCALIZACIÓN AMBIENTAL

Examen de Información

SUBESTACIÓN NUEVA GAMBOA

DFZ-2023-2905-X-RCA

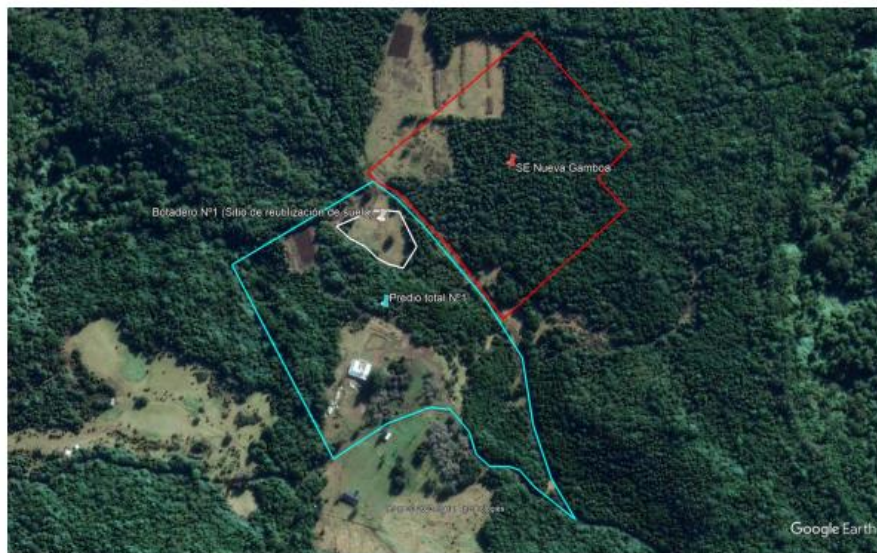
Imagen 1.

- ii) En el **Informe de Seguimiento Ambiental N° 1019375 “Reutilización del suelo removido en área de la Subestación (Botadero N°1)”**, remitido a la SMA con fecha 03 de abril de 2023, específicamente en la Figura 1, se muestra la ubicación de denominado “Botadero N°1”. La ubicación del botadero es concordante con la información remitida por el titular en el marco del requerimiento de información realizado por esta Superintendencia (Imágenes 1 y 2).

Descripción del medio de prueba: Ubicación del "Botadero N°1", polígono con líneas blancas. Información obtenida del Informe de Seguimiento Ambiental N° 1019375, remitido con fecha 03 de abril de 2023.

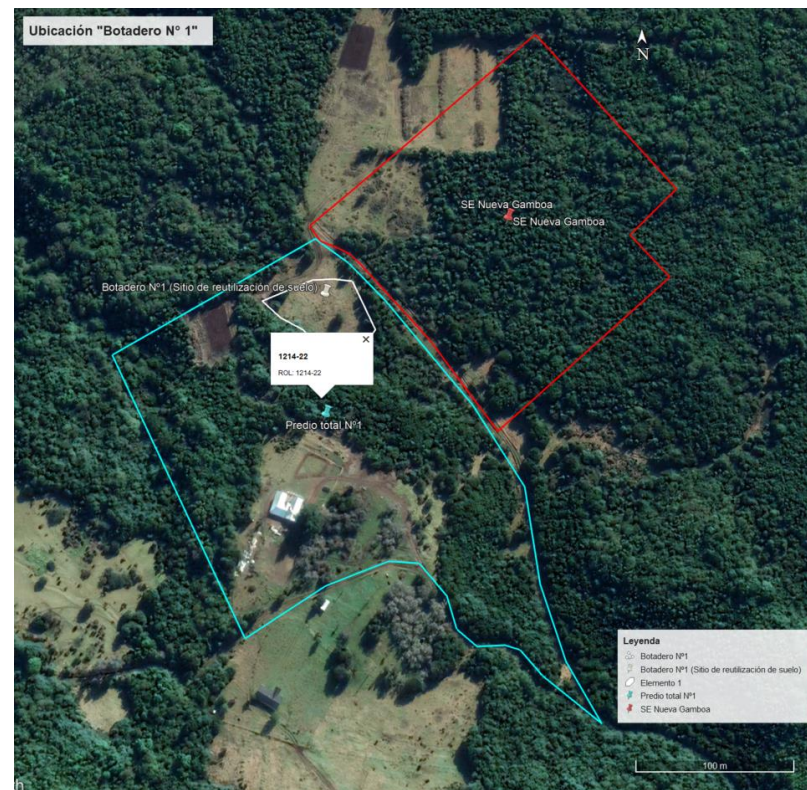
Imagen 2.

Descripción del medio de prueba: Ubicación del "Botadero N°1". Información obtenida a partir de la información remitida por el titular, y solicitada mediante el Requerimiento de Información RE SMA N° 1832, del 31 de octubre de 2023.

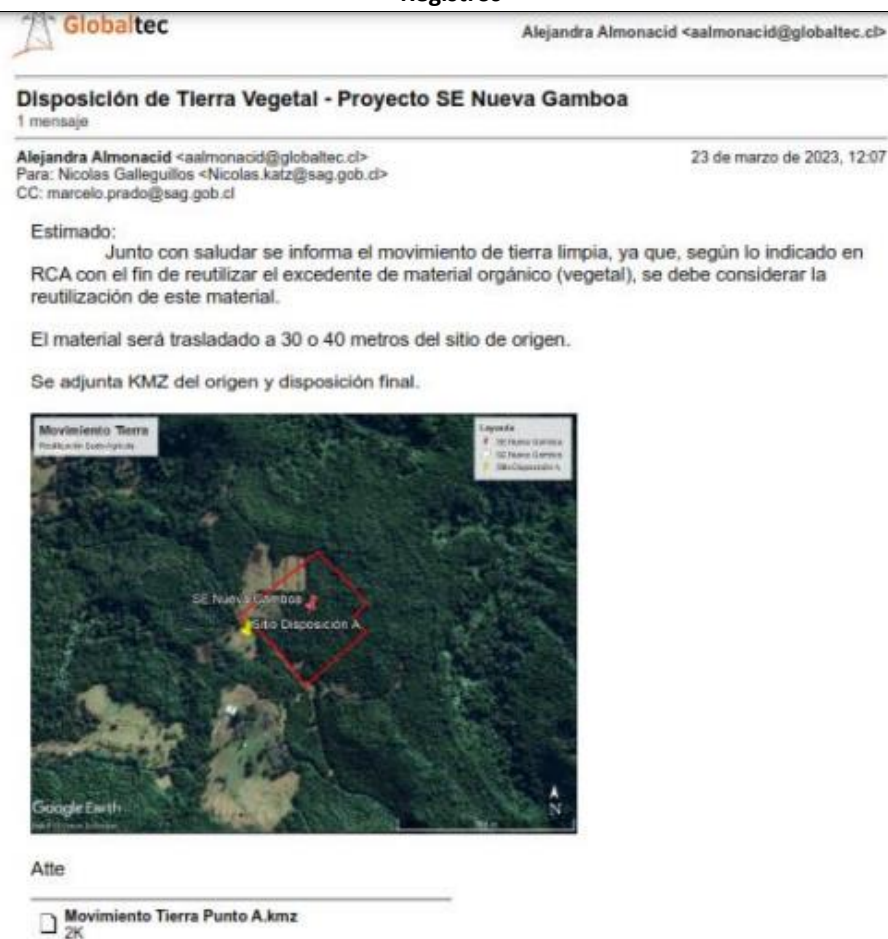
Imagen 5.

Respecto del aviso al SAG, este se encuentra como imagen dentro del cuerpo del informe de seguimiento ambiental, específicamente en la Figura 2 (Imagen 5).

Descripción del medio de prueba: Correo informativo sobre sector de acopio, adjunto en el informe de seguimiento ambiental N° 1019375.

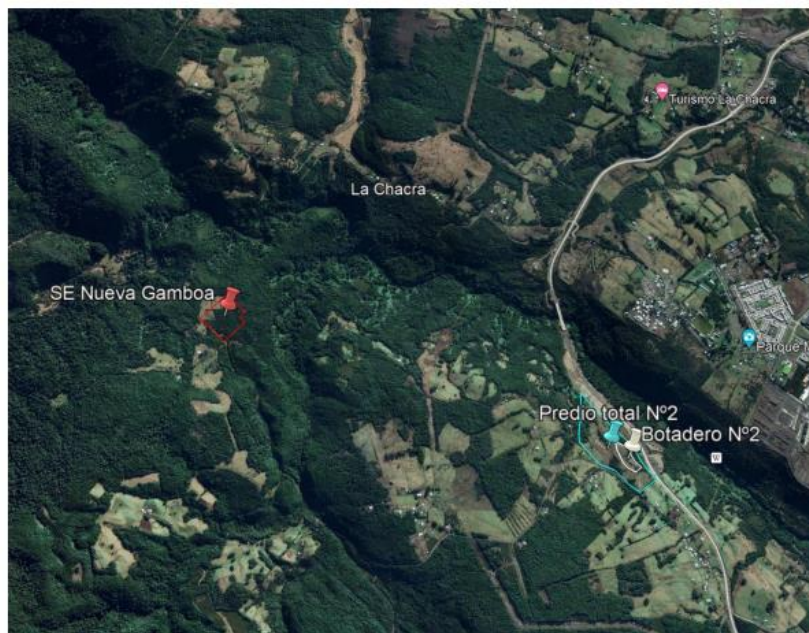
Imagen 6.

- iii) Luego en el **Informe de Seguimiento Ambiental N° 1019377 “Reutilización del suelo removido en área de la Subestación (Botadero N°2)”**, remitido a la SMA con fecha 03 de abril de 2023, específicamente en la Figura 1, se muestra la ubicación de denominado “Botadero N°2”. La ubicación del botadero es concordante con la información remitida por el titular en el marco del requerimiento de información realizado por esta Superintendencia (Imágenes 6 y 7).

Descripción del medio de prueba: Ubicación del "Botadero N°2", polígono con líneas blancas. Información obtenida del Informe de Seguimiento Ambiental N° 1019377, remitido con fecha 03 de abril de 2023.

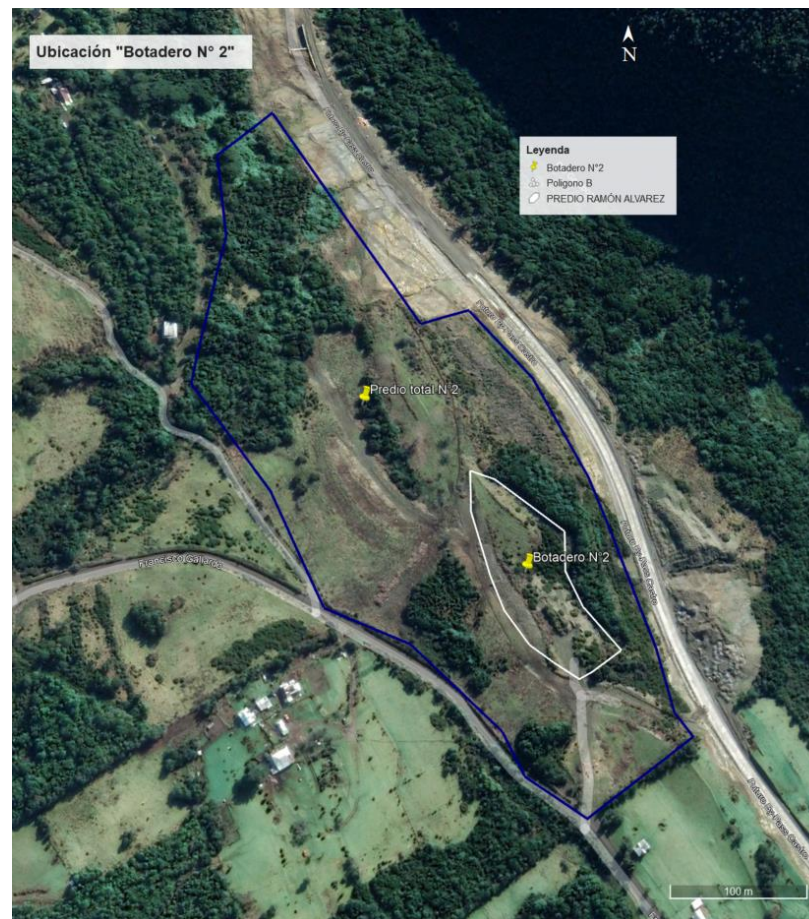
Imagen 7.

Descripción del medio de prueba: Ubicación del "Botadero N°2". Información obtenida a partir de la información remitida por el titular, y solicitada mediante el Requerimiento de Información RE SMA N° 1832, del 31 de octubre de 2023.

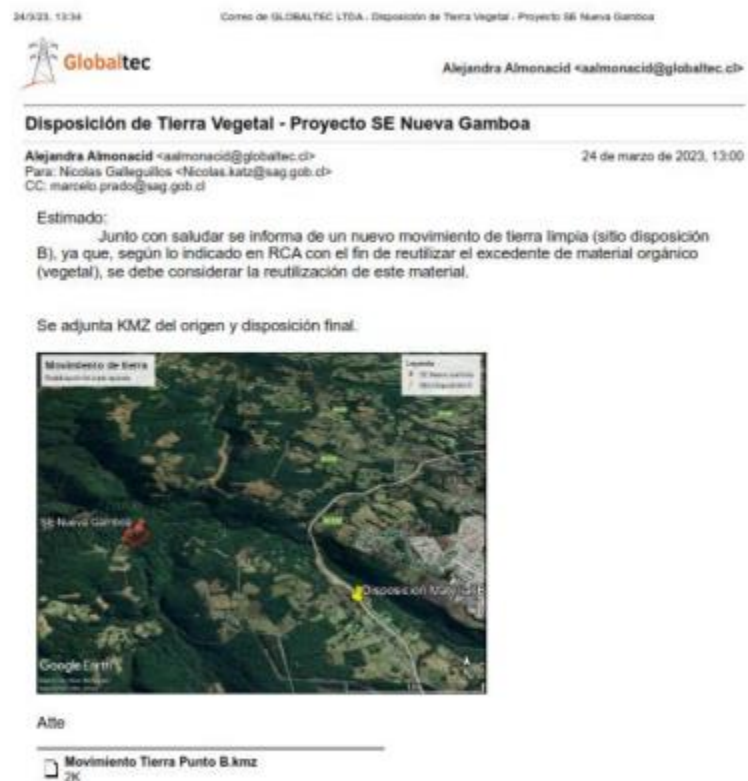
Imagen 10.

Respecto del aviso al SAG, este se encuentra como imagen dentro del cuerpo del informe de seguimiento ambiental, específicamente en la Figura 2 (Imagen 10).

Descripción del medio de prueba: Correo informativo sobre sector de acopio, adjunto en el informe de seguimiento ambiental N° 1019377.

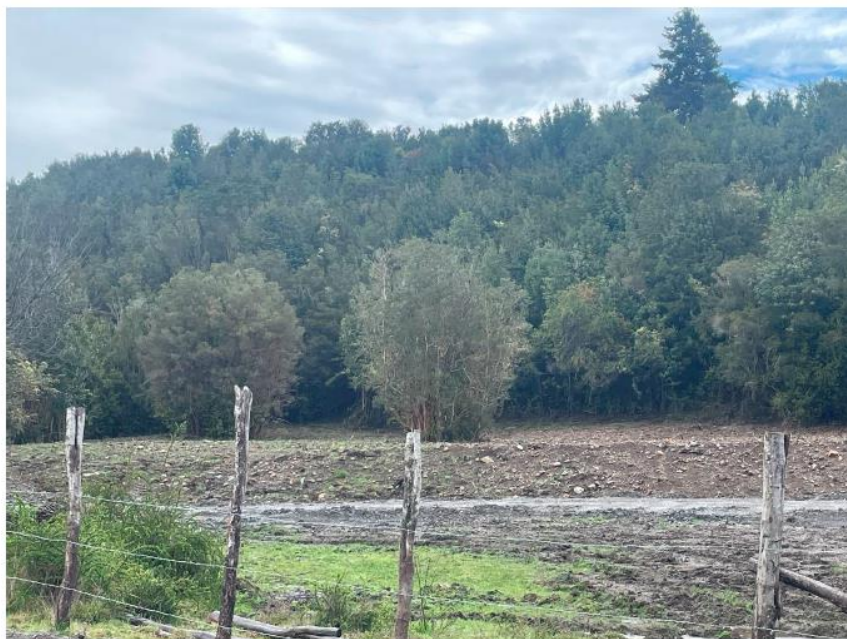
Imagen 11.

Fotografía 2. Fotografía del botadero 06/11/23

Descripción del medio de prueba: Fotografía del sector "Botadero N°1", remitido por el titular en el marco del requerimiento de información RE SMA N° 1832. Anexo 1. Botadero N°1 Documento N° 5.- Registro del material reutilizado.

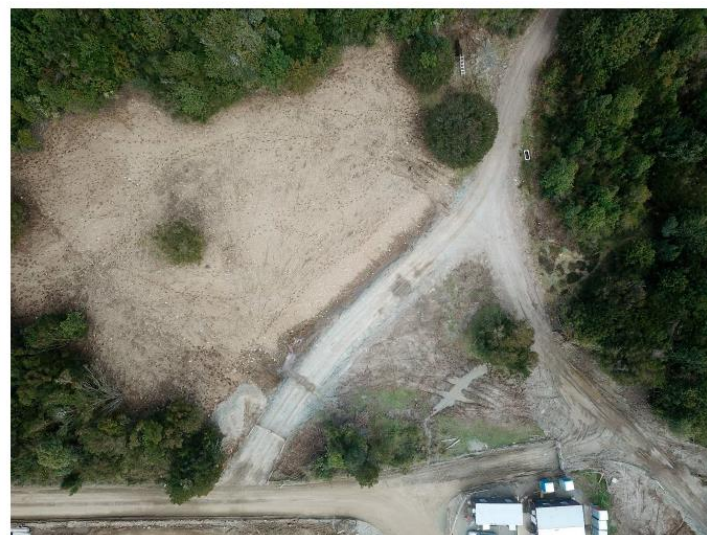
Imagen 12.

Fotografía 3. Fotografía del botadero 14/10/23

Descripción del medio de prueba: Fotografía del sector "Botadero N°1", remitido por el titular en el marco del requerimiento de información RE SMA N° 1832. Anexo 1. Botadero N°1 Documento N° 5.- Registro del material reutilizado.

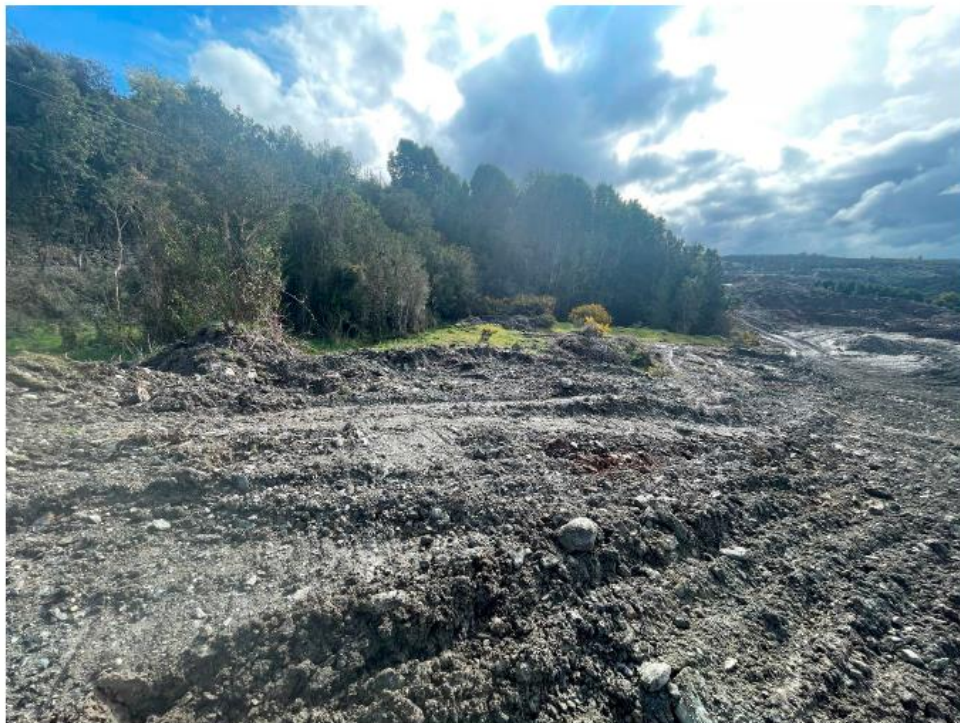
Imagen 13.

Fotografía 2. Fotografía del botadero 08/09/23

Descripción del medio de prueba: Fotografía del sector “Botadero N°2”, remitido por el titular en el marco del requerimiento de información RE SMA N° 1832. Anexo 2. Botadero N°2 Documento N° 5.- Registro del material reutilizado 2.

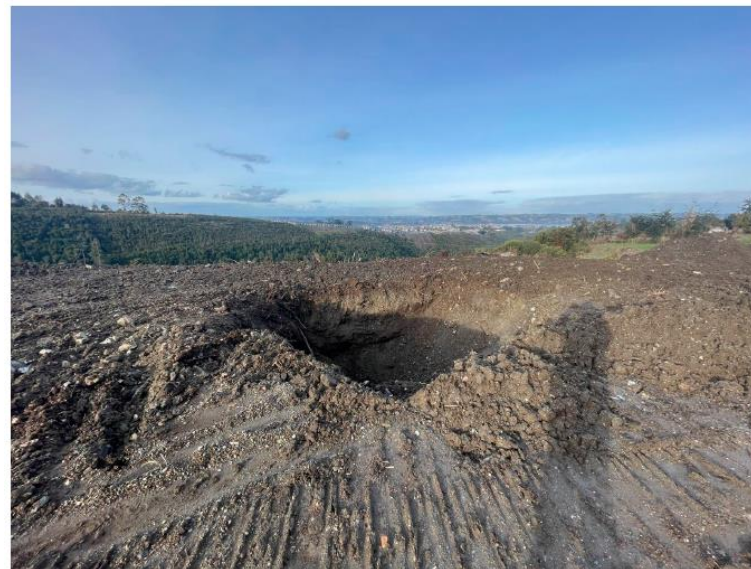
Imagen 14.

Fotografía 3. Fotografía del botadero 08/09/23

Descripción del medio de prueba: Fotografía del sector “Botadero N°2”, remitido por el titular en el marco del requerimiento de información RE SMA N° 1832. Anexo 2. Botadero N°2 Documento N° 5.- Registro del material reutilizado 2.
