INFORME TÉCNICO DE FISCALIZACIÓN AMBIENTAL

CONDOMINIO ALTA VISTA PUCÓN

DFZ-2023-3204-IX-NE

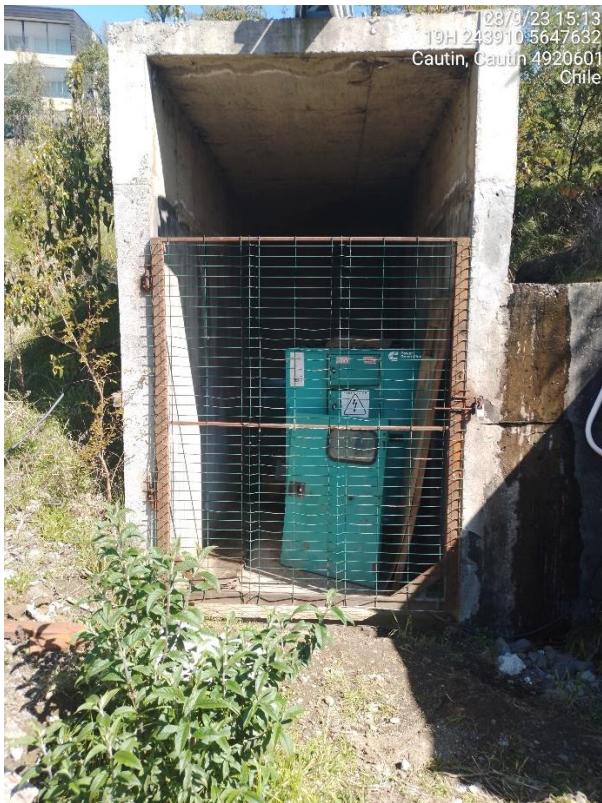
Fotografía 2.

Nº Hecho constatado	Materia específica objeto de la fiscalización ambiental.	Exigencia asociada	Resultados/ Hallazgo
			<p>concluyen las gestiones para volver a reconectarse a la red eléctrica, lo cual debería quedar resuelto el miércoles 04 de octubre.</p> <p>o) Al momento de la inspección, el Sr. Nelson Roa coloca las tapas acústicas en el generador reduciéndose la percepción de ruidos.</p> <p>p) El administrativo informa que colocará planchas OSB para tapar parte de la caseta abierta para mitigar ruidos molestos.</p> <p>q) También informa sobre la deuda impaga, según él, actualmente se está gestionando un convenio con la empresa CGE para subsanar la deuda, por lo que el miércoles 4 de octubre de 2023 debería resolverse el corte de luz eléctrica.</p> <p>Inspección del 06 de octubre de 2023. (Anexo 3)</p> <p>Estación 1: Edificio Alta Vista Pucón</p> <p>r) Se toma contacto vía telefónica con el denunciante, quien informa que los ruidos continúan y que el fin de semana el generador se apagó un día a las 01:30 AM, sin embargo, la intensidad del ruido bajó desde la visita de los funcionarios de la Superintendencia del Medio Ambiente según informa.</p> <p>s) Personal fiscalizador de la Superintendencia del Medio Ambiente se presenta en conserjería del condominio, donde se presenta el Sr. Nelson Roa, con quien se lleva a cabo una reunión informativa, consultando sobre la deuda impaga y el restablecimiento de la energía.</p> <p>t) El Sr. Nelson Roa comenta que se tuvo una reunión con la Inmobiliaria Alta Vista Pucón SpA. para saldar la deuda a la empresa eléctrica CGE, diciendo que se pagará en dos cuotas, y que la primera cuota ya fue pagada.</p> <p>u) Se corrobora la información con la boleta de pago que el Sr. Nelson muestra a personal fiscalizador.</p> <p>v) Siguiendo el recorrido, personal fiscalizador y el Sr. Nelson se dirigen hacia la ubicación del grupo electrógeno.</p> <p>w) Se constata el funcionamiento del generador, además de la colocación de planchas OSB en la cara abierta, dejando una</p>

Nº Hecho constatado	Materia específica objeto de la fiscalización ambiental.	Exigencia asociada	Resultados/ Hallazgo
			<p>abertura para la ventilación del generador.</p> <p>x) Finalizando el recorrido, personal fiscalizador y el Sr. Nelson Roa se dirigen a la administración del condominio, donde se encuentra la Srita. Jenniffer Sagredo – Administradora.</p> <p>y) La Srita. Jenniffer Sagredo comenta que recientemente tuvo reunión con la Inmobiliaria para realizar el pago de la segunda cuota, lo cual se hará efectiva el martes 10 de octubre por parte de la Inmobiliaria y que el restablecimiento de la energía eléctrica debiera estar resuelta máximo 24 horas después del pago, esto es el día miércoles 11 de octubre.</p> <p>z) Personal fiscalizador se retira del lugar, tomando contacto nuevamente con el denunciante, informando que el cese del ruido se llevará a cabo el 11 de octubre por el restablecimiento de la energía eléctrica en el condominio.</p> <p>Inspección del 12 de octubre de 2023. (Anexo 4)</p> <p>Estación 1: Administración Edificio Alta Vista Pucón</p> <p>aa) En el lugar, personal fiscalizador de la Superintendencia del Medio Ambiente se presenta en conserjería del condominio, siendo atendido por el Sr. Pedro Cortez – Conserje, a quien se le explica el motivo de la visita, solicitando una reunión con Jenniffer Sagredo – Administradora.</p> <p>bb) El Sr. Pedro Cortez se contacta vía telefónica con la Administradora, quien accede e informa que fiscalizador puede ingresar al edificio de administración.</p> <p>cc) Siguiendo el recorrido, funcionario se dirige al edificio de Administración, siendo atendido por la Administradora.</p> <p>dd) En la oficina se consulta por el restablecimiento de la energía y el cese de la operación del grupo electrógeno.</p> <p>ee) La Srita. Jenniffer Sagredo informa que el pago de la boleta fue realizado el día martes 10 de octubre tal como fue informado en fiscalización de la SMA de fecha 06.10.2023, donde se realiza el restablecimiento de la energía por parte de personal de empresa</p>

Descripción del medio de prueba: En la fotografía se presenta el grupo generador constatado al momento de la inspección, el cual se ubica dentro de una estructura de hormigón y cara abierta hacia el norte.

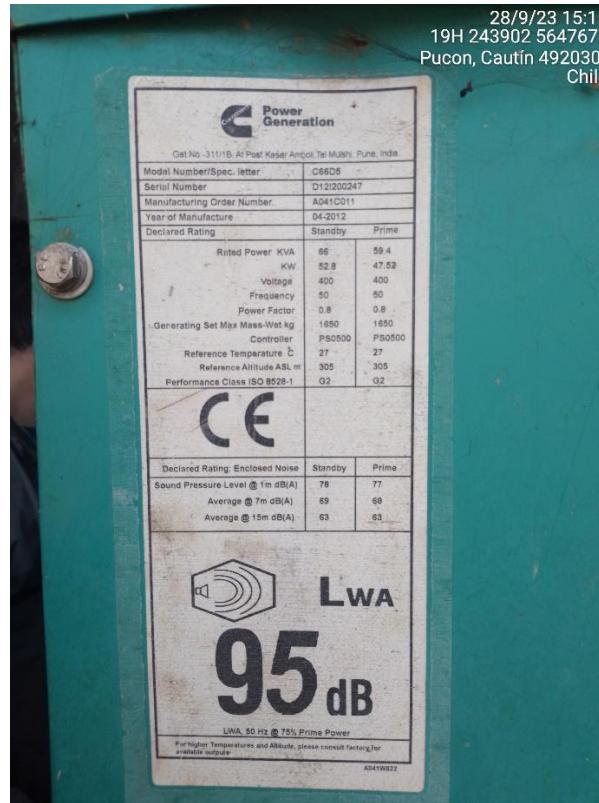
Fotografía 3.

Descripción del medio de prueba: en la fotografía se observa la placa del grupo generador de marca Cummings Power Generation modelo C66D5 de 66 KVA. En la parte inferior de la placa, se remarca en letra grande una potencia acústica ponderada (Lwa) de 95 dB.
