INFORME TÉCNICO DE FISCALIZACIÓN AMBIENTAL

“AMPLIACIÓN CENTRO CRUCERO”

DFZ-2024-1460-X-RCA

ABRIL 2024

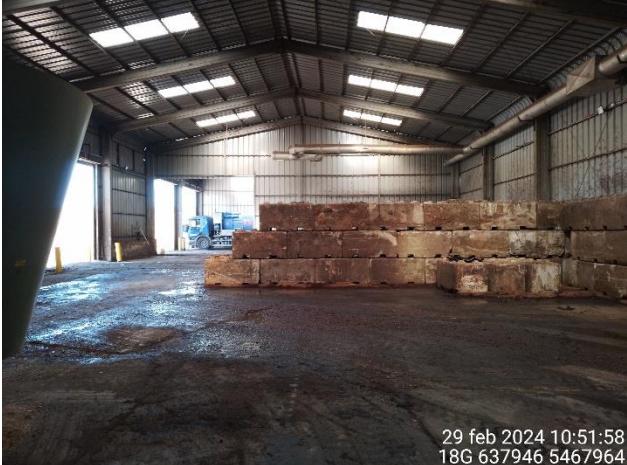
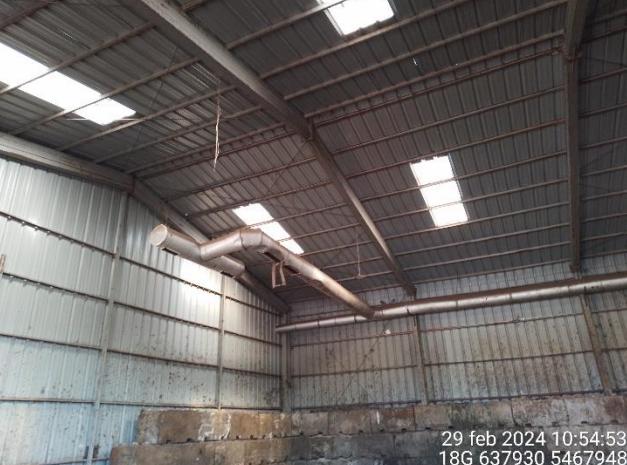
- d. Se verifica abolladura en el ducto extractor de gases del sistema de biofiltro, el cual se ubica en la parte superior del galpón de acopio. De acuerdo a lo informado, dicha abolladura se produjo por el contacto de un cargador frontal con el ducto. Se menciona que se realizarán las mantenciones requeridas para reparar el ducto extractor en esta sección del galpón.

Fotografía 3.	Fecha: 29/02/2024	Fotografía 4.	Fecha: 29/02/2024		
Coordenadas UTM DATUM WGS84 HUSO 18 S	Norte: 5467946 Este: 637946	Coordenadas UTM DATUM WGS84 HUSO 18 S	Norte: 5467948 Este: 637930		
Descripción del medio de prueba: Interior del galpón de acopio de lodos.		Descripción del medio de prueba: Abolladura en el ducto extractor de gases del sistema de biofiltro

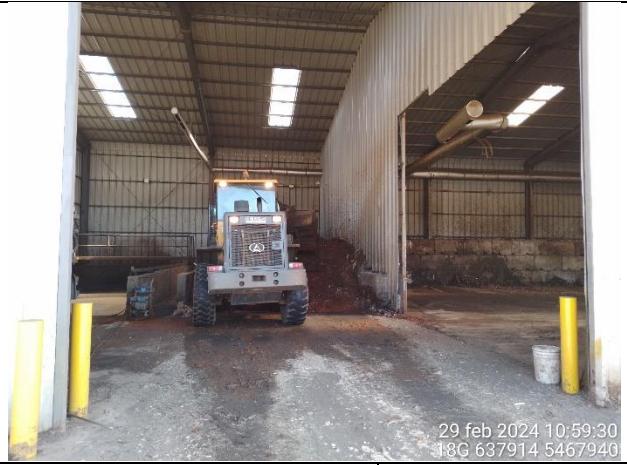
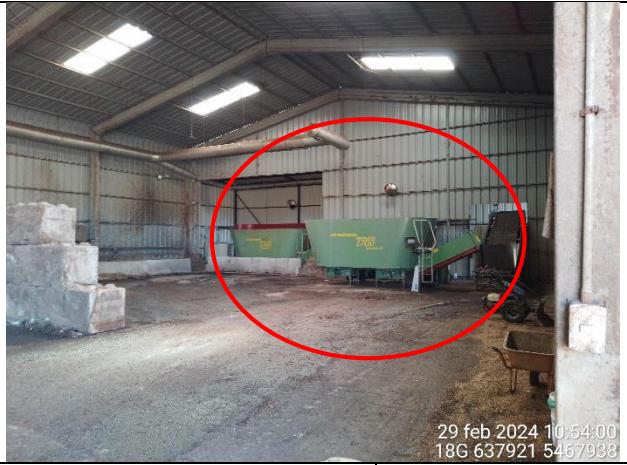
- Al momento de la inspección no se encuentran operativos los mixer requeridos para el proceso de mezcla de lodos con biomasa vegetal. Dado que actualmente se utiliza un cargador frontal para la elaboración de la mezcla de compostaje, siendo este un proceso distinto al evaluado ambientalmente, no es posible determinar con los métodos actuales que el proceso de mezclado permita la adecuada incorporación de lodo con material granular, lo cual impediría la adecuada oxigenación de la mezcla para la disminución de su potencial carga anóxica, generando una mezcla de compostaje precursora de potenciales focos de emanación de gases malolientes dentro del proceso de compostaje.

29 feb 2024 10:54:00 18G 637921 5467938		
Fotografía 5.	Fecha: 29/02/2024	Fotografía 6.	Fecha: 29/02/2024		
Coordenadas UTM DATUM WGS84 HUSO 18 S	Norte: 5467940 Este: 637914	Coordenadas UTM DATUM WGS84 HUSO 18 S	Norte: 5467938 Este: 637921		
Descripción del medio de prueba: Elaboración de mezcla de compostaje mediante cargador frontal.		Descripción del medio de prueba: Mixer no operativos dispuestos dentro del galpón de acopio.

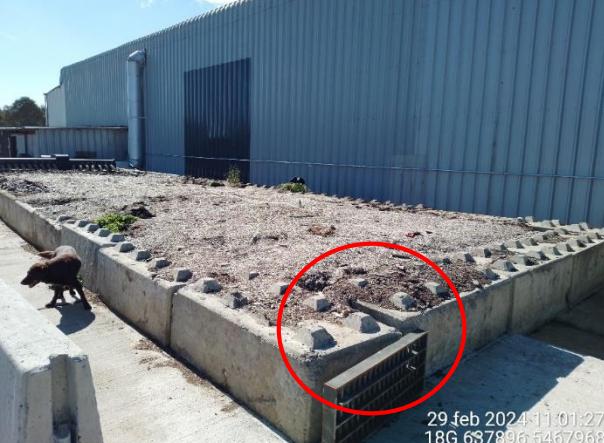
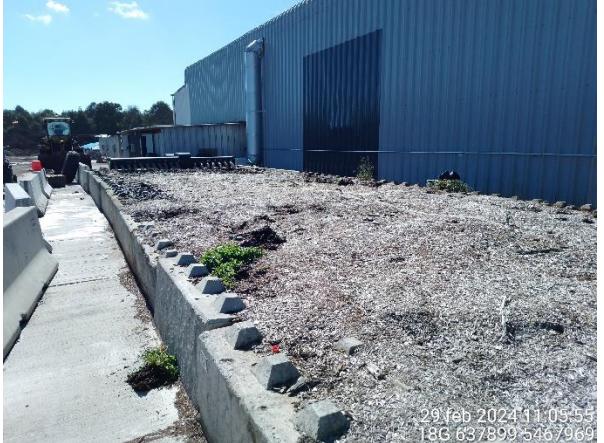
29 feb 2024 11:01:27 18G 637899-5467968

Se percibe fuga de olores desde el sistema de biofiltro en las coordenadas 18G 637899 – 5467969. De acuerdo a lo mencionado, se proyecta cerrar la fuga del sistema de biofiltro una vez se logre identificar el sector.

- Al momento de la inspección se verifica emanación de olores malolientes desde el sistema de biofiltro junto con separaciones de la estructura de hormigón rectangular que contiene el lecho de biomasa vegetal en las coordenadas 18G 637899 – 5467969, lo cual afectaría la hermeticidad y la captura de gases de la estructura, favoreciendo el traspaso de fluidos (aire).

Registros			
Fotografía 7.	Fecha: 29/02/2024	Fotografía 8.	Fecha: 29/02/2024
Coordenadas UTM DATUM WGS84 HUSO 18 S	Norte: 5467968 Este: 637996	Coordenadas UTM DATUM WGS84 HUSO 18 S	Norte: 5467969 Este: 637899
Descripción del medio de prueba: Lecho de biomasa vegetal en sistema de biofiltro. Se verifican separaciones en los bloques de hormigón que componen su estructura.		Descripción del medio de prueba: Lecho de biomasa vegetal en sistema de biofiltro.	
Fotografía 9.	Fecha: 29/02/2024	Fotografía 10.	Fecha: 29/02/2024

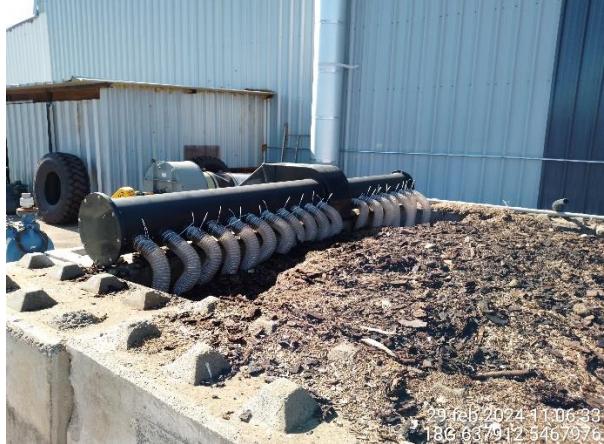
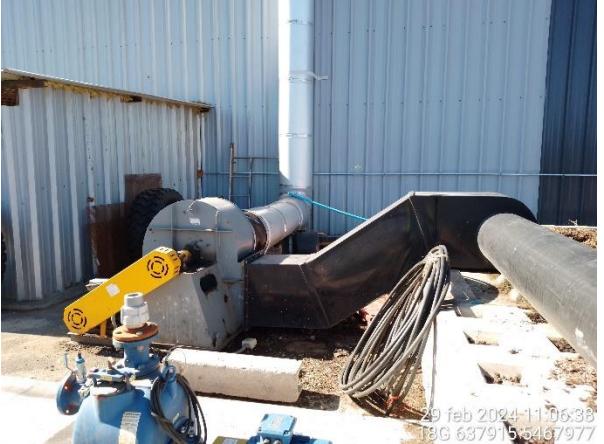
Coordenadas UTM DATUM WGS84 HUSO 18 S	Norte: 5467976	Este: 637912	Coordenadas UTM DATUM WGS84 HUSO 18 S	Norte: 5467977	Este: 637915
Descripción del medio de prueba: Ductos del sistema de extracción de gases dentro del lecho de biomasa vegetal.			Descripción del medio de prueba: Sistema de extracción de gases del biofiltro.

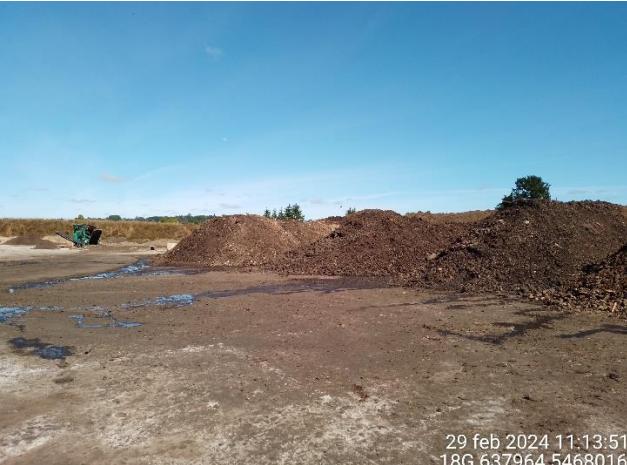
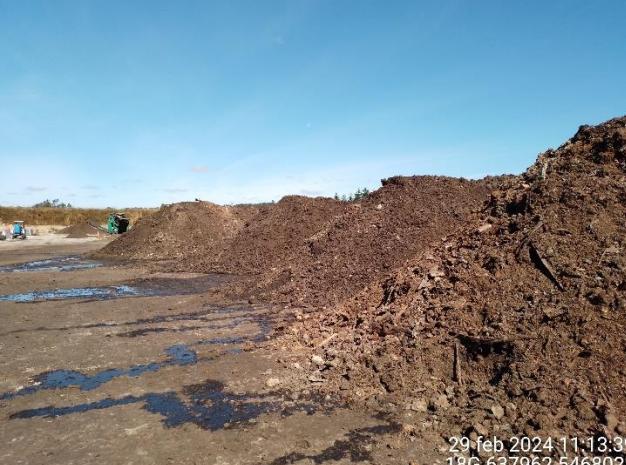
Fotografía 11.		Fecha: 29/02/2024		Fotografía 12.	
Coordenadas UTM DATUM WGS84 HUSO 18 S		Norte: 5468016	Este: 637964	Coordenadas UTM DATUM WGS84 HUSO 18 S	
Descripción del medio de prueba: Acumulación de compost en sistema de pisos de aire.		Descripción del medio de prueba: Acumulación de compost en sistema de pisos de aire.		Fecha: 29/02/2024

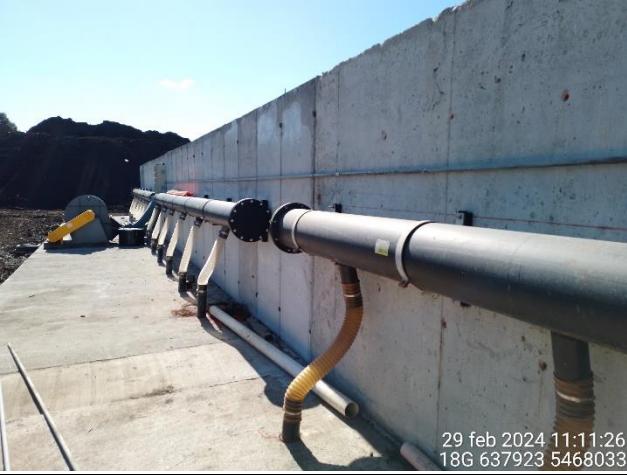
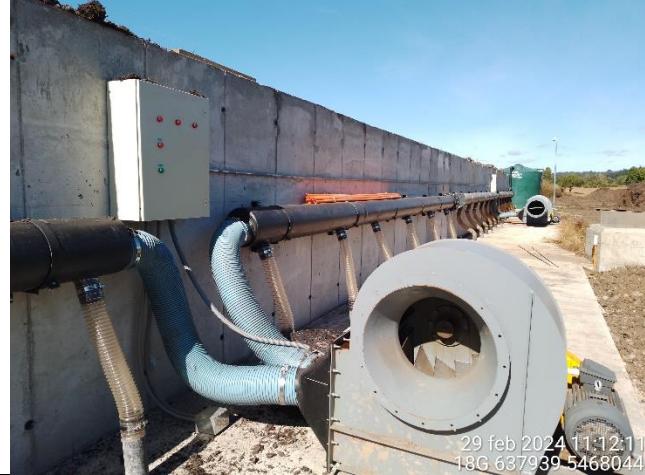
Fotografía 13. Coordenadas UTM DATUM WGS84 HUSO 18 S	Fecha: 29/02/2024 Norte: 5468033 Este: 637923
Descripción del medio de prueba: Sistema de conducción de aire en el sistema de pisos de aire.	Fotografía 14. Coordenadas UTM DATUM WGS84 HUSO 18 S

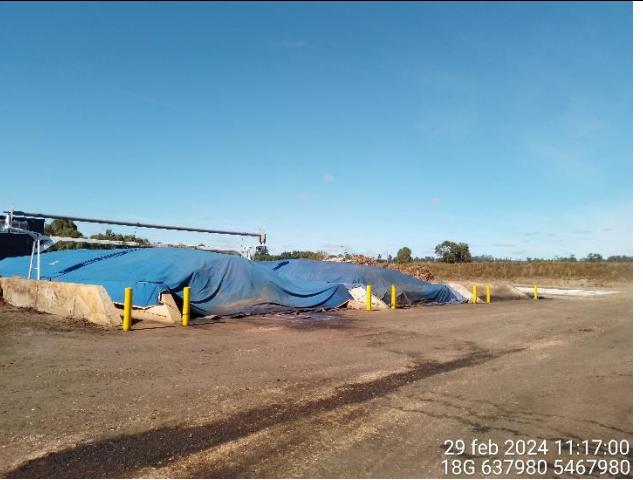
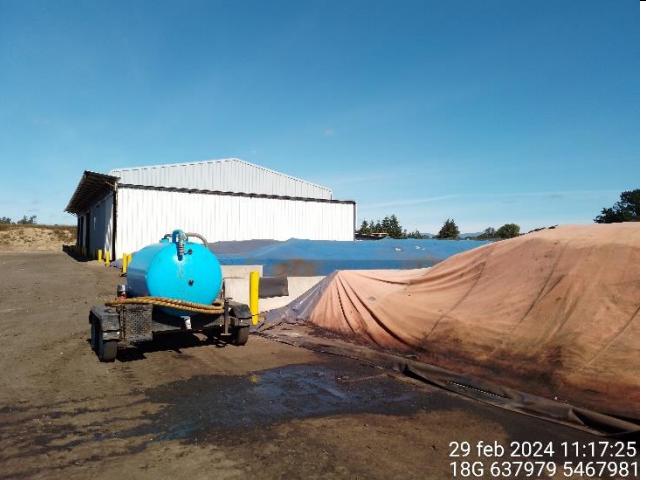
29 feb 2024 11:17:00 18G 637980 5467980			29 feb 2024 11:17:25 18G 637979 5467981		
Fotografía 15.	Fecha: 29/02/2024		Fotografía 16.	Fecha: 29/02/2024	
Coordinadas UTM DATUM WGS84 HUSO 18	Norte: 5467980	Este: 637980	Coordinadas UTM DATUM WGS84 HUSO 18	Norte: 5467981	Este: 637979
Descripción del medio de prueba: Trincheras de compostaje selladas operativas.			Descripción del medio de prueba: Trincheras de compostaje selladas operativas.

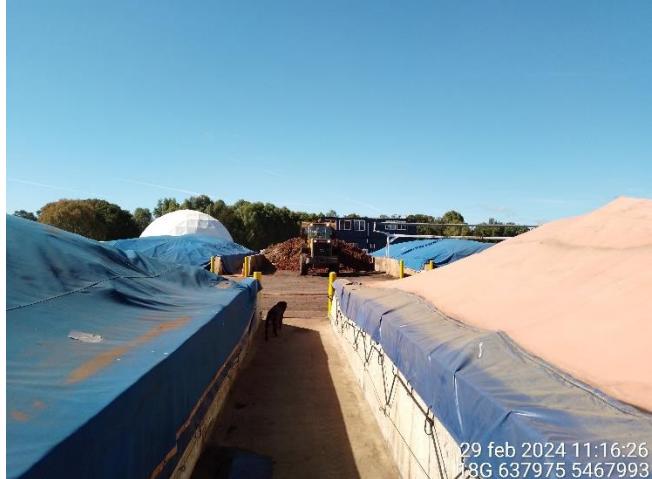
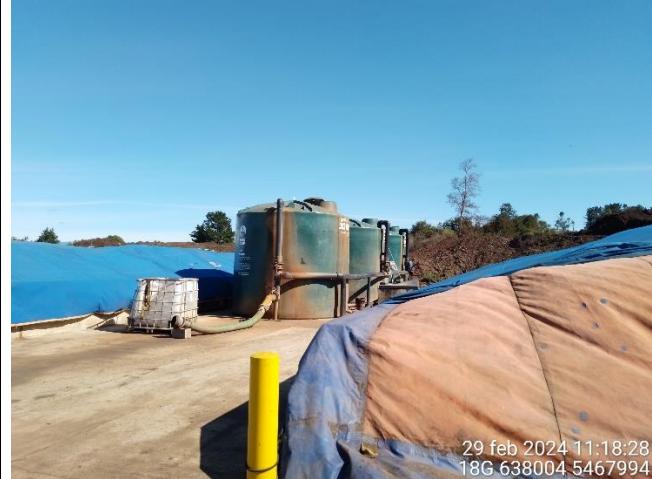
Fotografía 17. Fecha: 29/02/2024 Coordenadas UTM DATUM WGS84 HUSO 18 Norte: 5467993 Este: 637975 Descripción del medio de prueba: Pasillo en sector de trincheras de compostaje operativas.	Fotografía 18. Fecha: 29/02/2024 Coordenadas UTM DATUM WGS84 HUSO 18 Norte: 5467994 Este: 638004 Descripción del medio de prueba: Estanques de 30 m³ para el almacenamiento de té de compost.
29 feb 2024 11:16:26 18G 637975 5467993	29 feb 2024 11:18:28 18G 638004 5467994

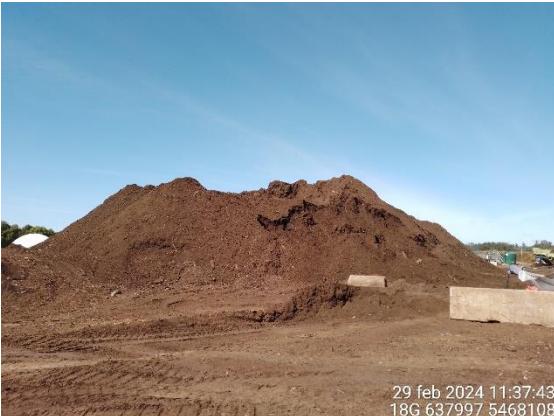
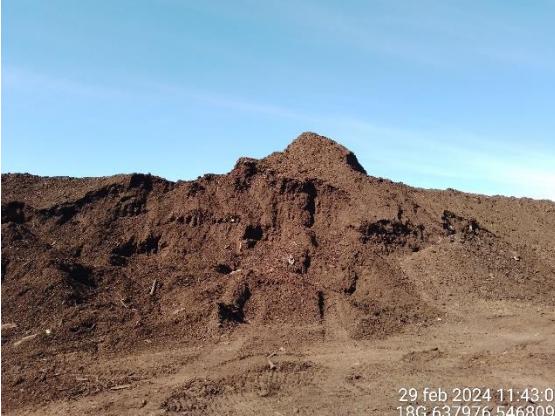
- Por último, el compost no se encuentra con cubiertas para protección de lluvias. De esta manera, ante el aumento de precipitaciones y el contacto de esta con el compost acopiado, la saturación de los poros del compost provocaría una perdida en la capacidad de intercambio gaseoso del mismo, lo que desencadenaría una compactación del compost en zonas superficiales, generando condiciones de anoxia en su interior con la consecuente liberación de gases malolientes al momento de manejar las pilas.

29 feb 2024 11:37:43 18G 637997 5468108			29 feb 2024 11:43:05 18G 637976 5468097		
Fotografía 19.	Fecha: 29/02/2024		Fotografía 20.	Fecha: 29/02/2024	
Coordenadas UTM DATUM WGS84 HUSO 18	Norte: 5468108	Este: 637997	Coordenadas UTM DATUM WGS84 HUSO 18	Norte: 5468097	Este: 637976
Descripción del medio de prueba: Acumulación de compost en el patio de compost terminado con una altura aproximada de seis metros.			Descripción del medio de prueba: Acumulación de compost en el patio de compost terminado con una altura aproximada de seis metros.

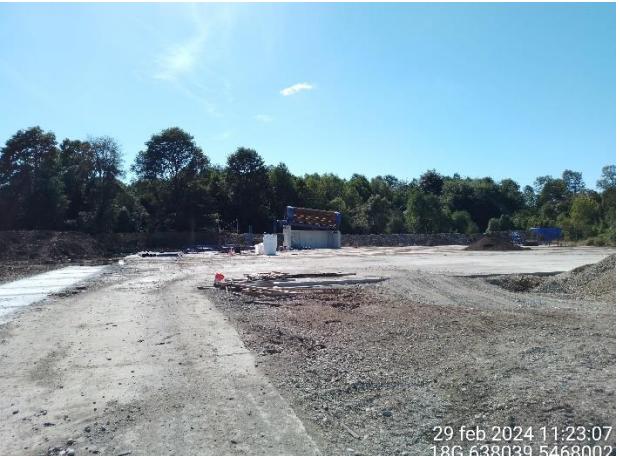
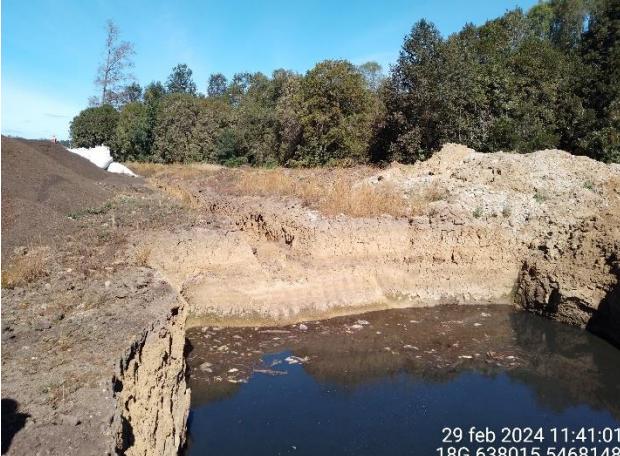
29 feb 2024 11:23:07 18G 638039 5468002	29 feb 2024 11:41:01 18G 638015 5468148
Fotografía 21. Coordenadas UTM DATUM WGS84 HUSO 18 Norte: 5468002 Este: 638039	Fotografía 22. Coordenadas UTM DATUM WGS84 HUSO 18 Norte: 5468148 Este: 638015
Descripción del medio de prueba: Proceso de hormigonada del patio de compost terminado.	Descripción del medio de prueba: Dren de infiltración en sector perimetral de la planta de compostaje.

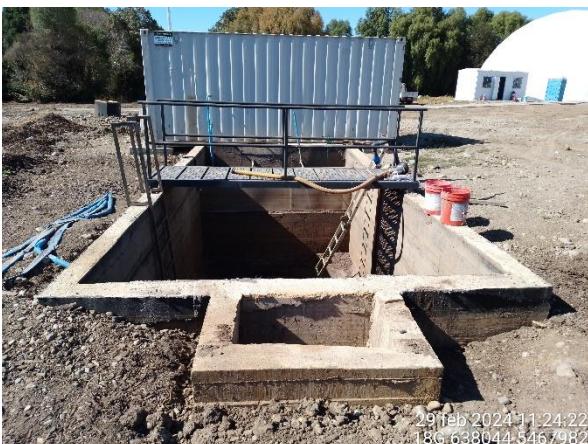
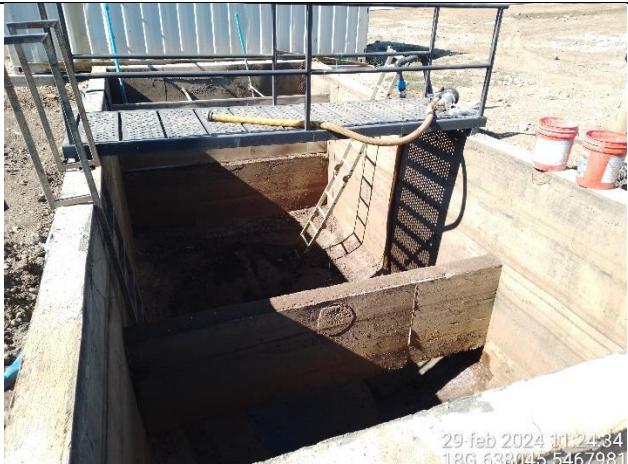
Fotografía 23.		Fecha: 29/02/2024	Fotografía 24.		Fecha: 29/02/2024
Coordenadas UTM DATUM WGS84 HUSO 18		Norte: 5467982	Este: 638044	Coordenadas UTM DATUM WGS84 HUSO 18	Norte: 5467981
Descripción del medio de prueba: Estructura del sistema decantador de aguas de contacto.			Descripción del medio de prueba: Estructura del sistema decantador de aguas de contacto.

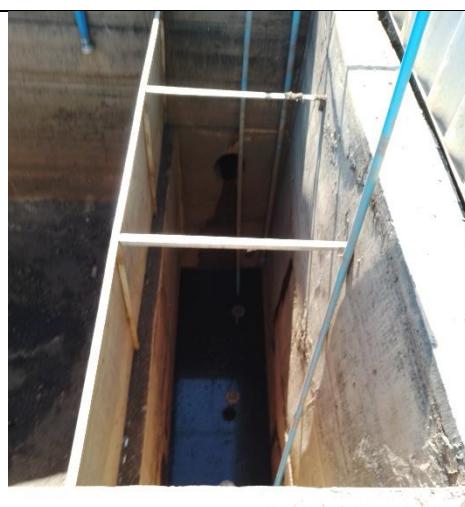
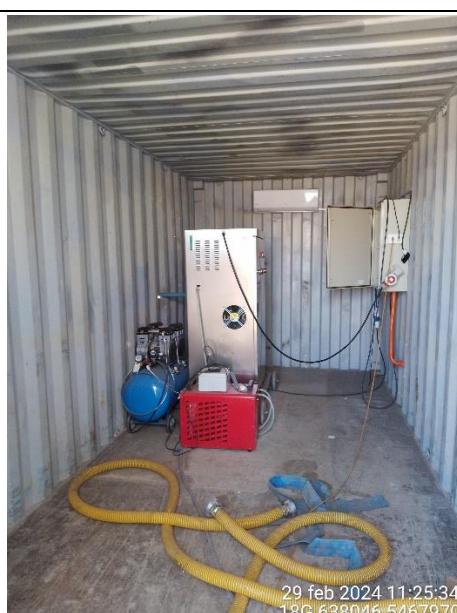
Fotografía 25.		Fecha: 29/02/2024	Fotografía 26.		Fecha: 29/02/2024
Coordenadas UTM DATUM WGS84 HUSO 18		Norte: 5467972	Este: 638045	Coordenadas UTM DATUM WGS84 HUSO 18	Norte: 5467970
Descripción del medio de prueba: Rejilla de retención de sólidos del sistema decantador de aguas de contacto en la sección de ozonificación.			Descripción del medio de prueba: Sistema de ozonificación del decantador de aguas de contacto.
