INFORME TÉCNICO DE FISCALIZACIÓN AMBIENTAL

MATADERO SAN FRANCISCO

DFZ-2024-1525-VII-RCA

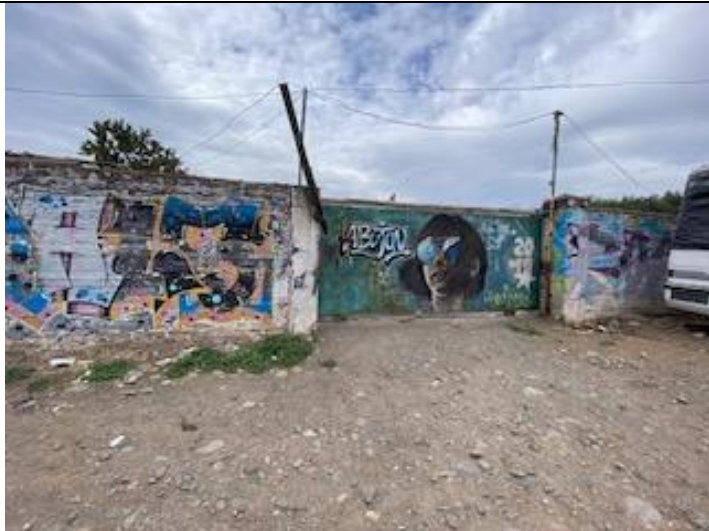
Fotografía 1	Fecha: 12 de abril del 2024	Coordenadas UTM		Fotografía 2	Fecha: 12 de abril del 2024
		6.112.975 N	292.634 E		
Descripción Medio de Prueba: portón de acceso a UF.			Descripción Medio de Prueba: parte de la fachada de la UF. Toda la extensión presenta una estética similar, con grafitis y vandalizada.

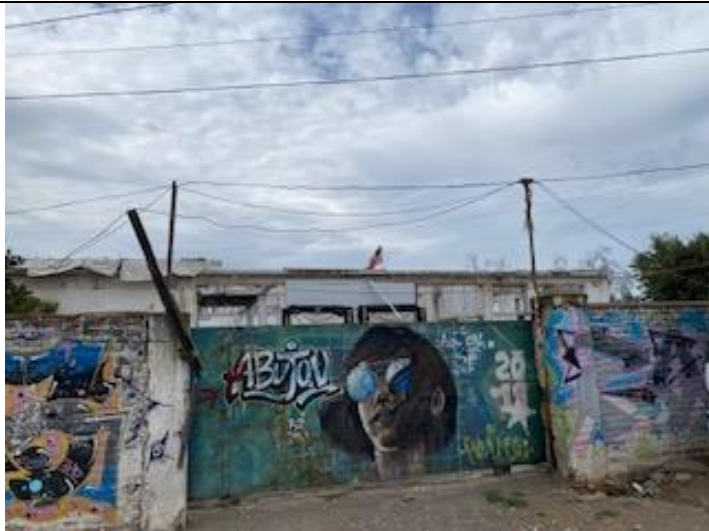
Fotografía 3	Fecha: 12 de abril del 2024	Coordenadas UTM		Fotografía 4	Fecha: 12 de abril del 2024
		6.112.975 N	292.634 E		
Descripción Medio de Prueba: parte de la infraestructura interna de la UF, desmantelada.			Descripción Medio de Prueba: parte de la infraestructura interna de la UF, desmantelada.
