## INFORME TÉCNICO DE FISCALIZACIÓN AMBIENTAL

**BODEGA DE VINOS LIDORO ALVARADO PIÑA**

**DFZ-2024-1527-VII-SRCA**

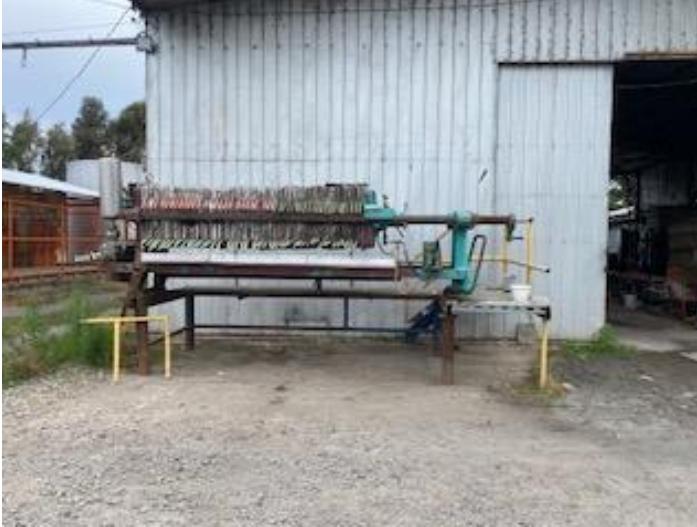
Fotografía 1	Fecha: 12 de abril del 2024	Coordinadas UTM 6.110.278 N    289.711 E	Fotografía 2	Fecha: 12 de abril del 2024	Coordinadas UTM 6.110.278 N    289.711 E
<b>Descripción Medio de Prueba:</b> filtro de placas desinstalado ubicado al ingreso de galpón que fue utilizado como bodega.			<b>Descripción Medio de Prueba:</b> cubas sin uso, algunas sin válvulas, sin mantención o sin compuertas.

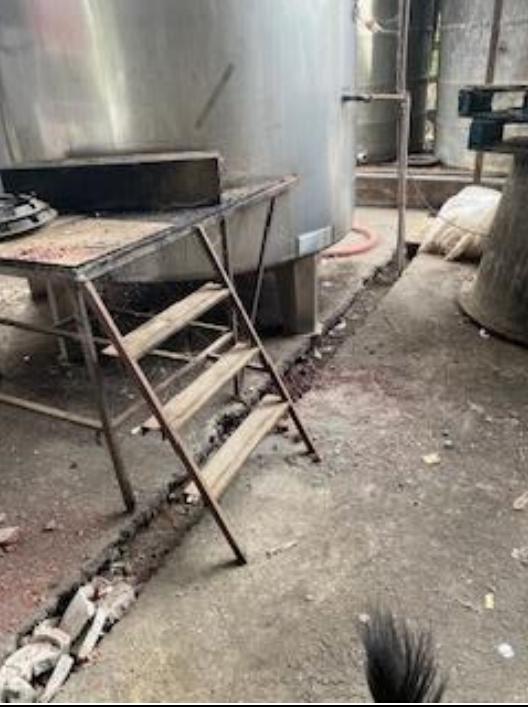
Fotografía 3	Fecha: 12 de abril del 2024	Coordinadas UTM	Fotografía 4	Fecha: 12 de abril del 2024	Coordinadas UTM
		6.110.278 N    289.711 E			6.110.278 N    289.711 E
<b>Descripción Medio de Prueba:</b> tramo de canaleta relleno con residuos de construcción, escombros. Otros tramos, posterior a ser rellenados, son cubiertos por cemento.			<b>Descripción Medio de Prueba:</b> camiones estacionados al interior del galpón.
