INFORME TÉCNICO DE FISCALIZACIÓN AMBIENTAL

FAENA NUEVA VICTORIA - SQM

DFZ-2024-280-I-RCA

ENERO 2024

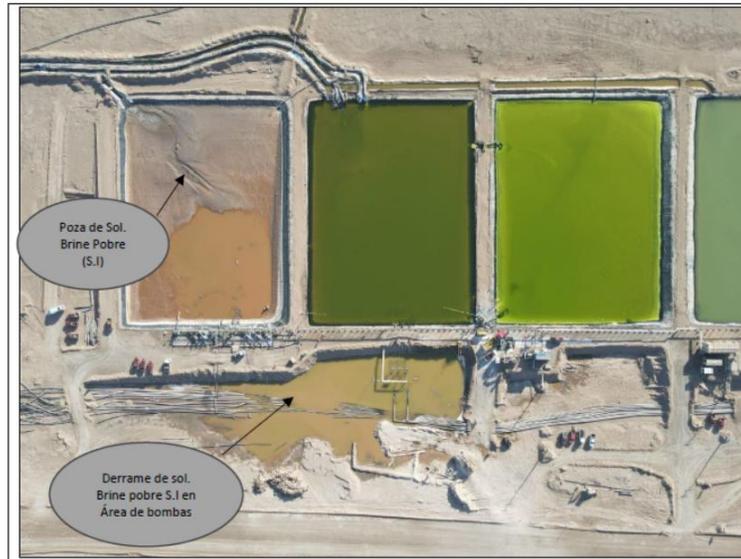
Ilustración 2: Poza de Brine Pobre (SI) y derrame

La poza y la solución derramada se visualiza en la siguiente imagen:

Se constata que el dispositivo de amortiguación instalado entre el tubo de succión de una de las bombas autocebantes y el fondo de la carpeta (liner) de la poza de solución brine pobre, para evitar el contacto directo, se había desplazado fuera de su posición, lo que generó el roce entre la tubería y la carpeta. Dicho roce ocasionó un desgaste de la carpeta a nivel de piso, y finalmente la rotura de ésta y la consiguiente pérdida de solución.

- *Para el control inmediato del evento, se procedió a desviar la solución que era enviada a la poza de solución brine pobre hacia una poza de mezcla, y al mismo tiempo se solicita al área de proceso no enviar más Brine Fleble (AFA) a COP-6, para poder mantener recirculando las soluciones de riego y drenajes, deteniendo con ello el flujo de ingreso. Se sigue regando las pilas de cabeza con la solución brine pobre para vaciar la poza.*

- *Se procedió a revisar la rotura de la poza, y se confeccionó un pretil de contención con ayuda de equipos de mina.*
- Se presentan en el Anexo 5 de este documento, registros fotográficos fechados y georreferenciados que dan cuenta de estas actividades*

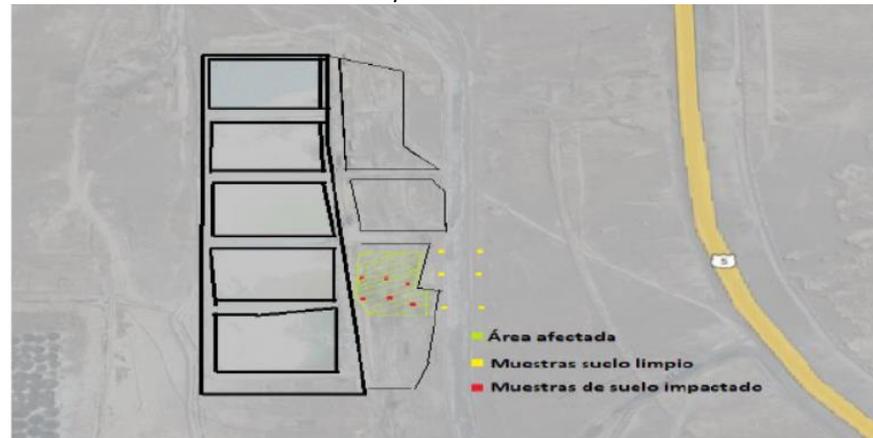
Ilustración 3: Ubicación de puntos de toma de muestra de suelo.

Por otra parte, el 31 de julio de 2023 se tomaron muestras de suelo del sector contactado con la solución derramada, para lo cual se realizó una grilla de 6 puntos, generando un compósito de 2.5 kg de suelo. Asimismo, se realizó una contra muestra con un compósito de 6 puntos de suelo limpio de iguales características y zona, para con ello evidenciar cuantitativamente las diferencias que pudiese presentar con el suelo contactado.

De acuerdo con los resultados señalados en la tabla anterior, existen sólo algunos parámetros que aumentan su valor en el suelo con derrame. El sodio, potasio, magnesio, nitrato y cloruro aumentan entre 2,8 y 4,8 veces su concentración en la muestra con derrame, lo que se condice con los analitos que se encontraron en mayores concentraciones en las muestras de la solución líquida.

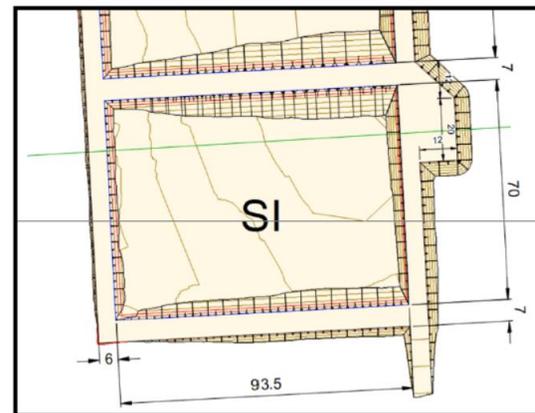
Figura 1. Vista de Planta de Poza SI

A partir de los siguientes detalles de planos se puede determinar la capacidad total de la poza:

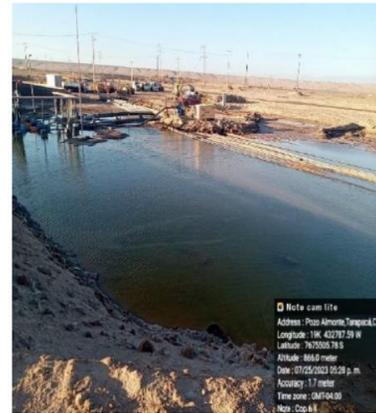
Así, se instaló 1 bomba de 60 m³/h por 6 horas, y 1 bomba de 100 m³/h por 22 horas, lo que da como resultado la recuperación de un volumen de 2.500 m³ aproximados.

Figura 3. Registro fotográfico de 25 de julio de 2023 que dan cuenta de instalación de bombas en poza de solución brine pobre (Incluida en Anexo 5 de Carta GEMA 63/23).
