INFORME TÉCNICO DE FISCALIZACIÓN AMBIENTAL

DFZ-2024-418-VIII-RCA

CANTERA FUNDO PALCO CHUPONAL

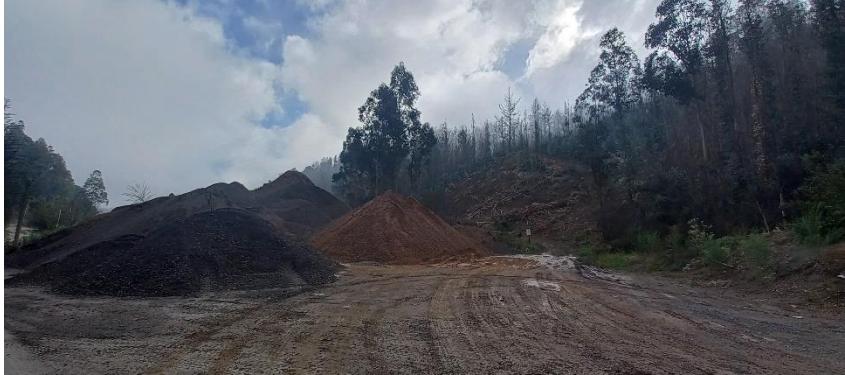
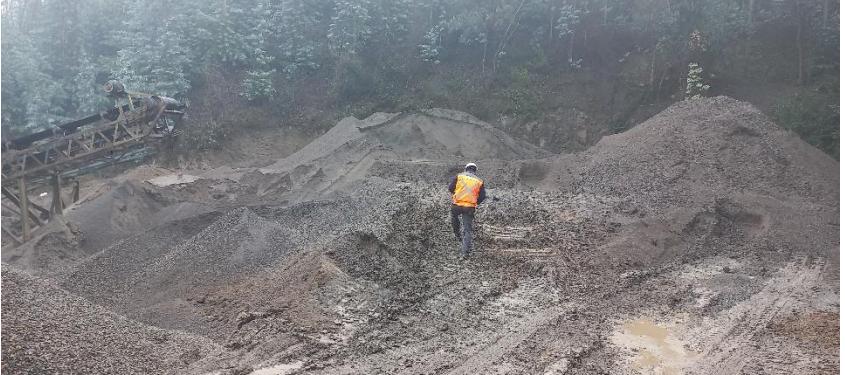
- i. Previo al área de procesamiento, se constató un acopio de materia, sin delimitación, ni medidas de canalización de aguas lluvias. El área circundante a este acopio se observó dominado por eucaliptus.(Fotografía 1)

- ii. En la estación 1 “Área de procesamiento”, se constató acopio de material procesado (Fotografía 2,3 y 4), dos clasificadoras o chancadoras, y dos retroexcavadoras, una de las cuales se encontraba con chasis caliente a tacto exterior, dando cuenta de su reciente uso.

Fotografía 1	Fecha: 03-04-2024		Fotografía 2	Fecha: 03-04-2024	
Coordenadas UTM DATUM WGS84 HUSO 18	Norte:	Este:	Coordenadas UTM DATUM WGS84 HUSO 18	Norte: 5903854.95	Este: 677532.77
Descripción del medio de prueba: Área de acopio existente previo al área de procesamiento.			Descripción del medio de prueba: Sección principal del área de acopio en el sector de procesamiento.

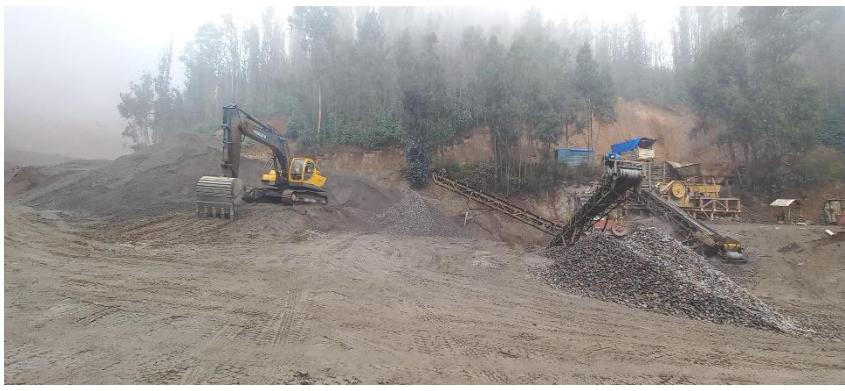
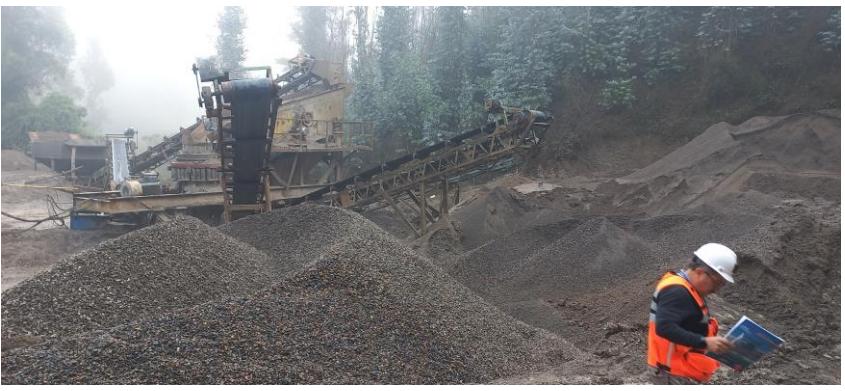
Fotografía 3	Fecha: 03-04-2024		Fotografía 4	Fecha: 03-04-2024	
Coordenadas UTM DATUM WGS84 HUSO 18	Norte: 5903854.95 m S	Este: 677532.77 m E	Coordenadas UTM DATUM WGS84 HUSO 18	Norte: 5903854.95 m S	Este: 677532.77 m E
Descripción del medio de prueba: Área de acopio en el sector de procesamiento, y una de las chancadoras.			Descripción del medio de prueba: Segunda chancadora en área de procesamiento.

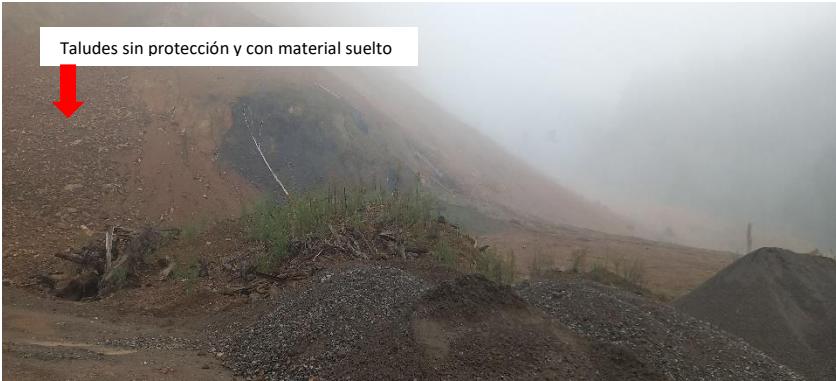
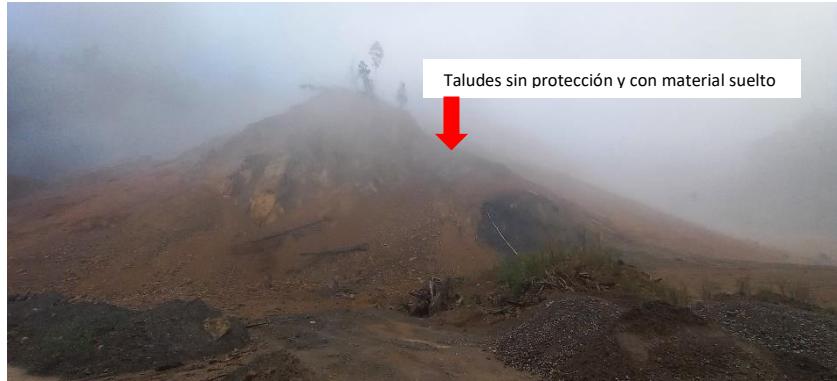
- iv. En la estación 2 “Base el talud (acopio temporal)”, se constató la presencia de acopio de áridos (Fotografía 5), y un área antigua de explotación. Los taludes del área antigua de explotación se observaron con altas pendiente, sin medidas de contención (Fotografía 6), sin poder acceder hasta el borde del mismo para verificar ángulos del talud, por motivos de seguridad. Los taludes del cerro explotado, no presentaba terrazas. En los taludes se observó material desprendido, y troncos caídos.

- v. El encargado denominó a esta área como el “área de contención”, la cual impediría, según él, que cualquier deslizamiento continuara hacia abajo.
 - vi. Entre la estación 2 “Base del talud”, y la estación 3 “Área de explotación”, se constató un camino inutilizado el cual se encontraba cubierto por material deslizado, y se observa un talud sin medidas de seguridad y con material desprendido y con potencial de deslizamiento. (Fotografía 7)

Registros					
Fotografía 5	Fecha: 03-04-2024	Fotografía 6	Fecha: 03-04-2024		
Coordenadas UTM DATUM WGS84 HUSO 18	Norte: 5903706.00 Este: 677555.00	Coordenadas UTM DATUM WGS84 HUSO 18	Norte: 5903706.00 Este: 677555.00		
Descripción del medio de prueba: Área de acopio y talud antiguo de explotación, sin medidas de seguridad, en la estación 2.		Descripción del medio de prueba: Área de acopio y talud antiguo de explotación, sin medidas de seguridad, en la estación 2.			
Fotografía 7	Fecha: 03-04-2024	Fotografía 8	Fecha: 03-04-2024		
Descripción del medio de prueba: Camino antiguo inutilizado, por deslizamiento.		Coordenadas UTM DATUM WGS84 HUSO 18 Norte: 5903634.16 m S Este: 677729.43 m E Descripción del medio de prueba: Área de explotación. Se observan los planos existentes, y en el fondo los taludes de la cantera.

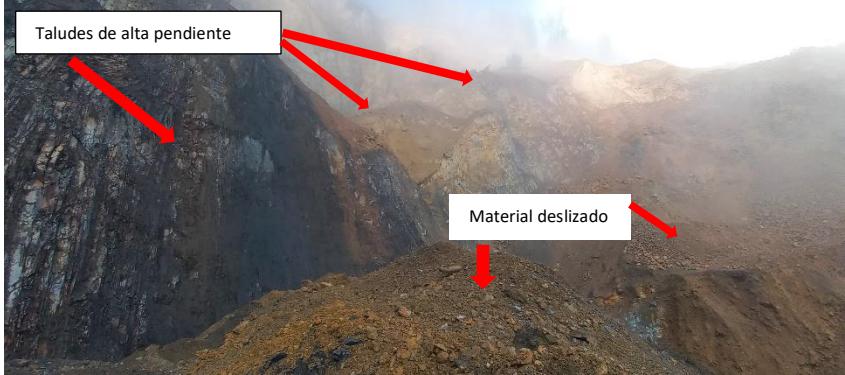
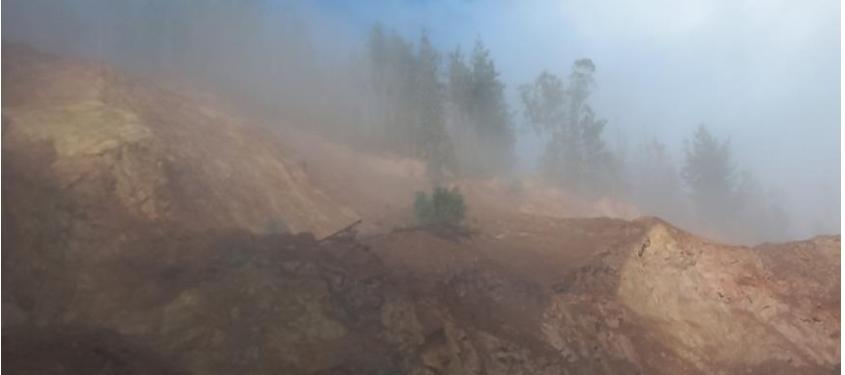
- viii. Se constató que la explotación se efectuaba en 2 planos, ninguno de los cuales se les observó demarcación o hitos de referencias. **Ninguno de los planos mantenía las características de terrazas definidas en la RCA.**(Fotografía 8)

- ix. El plano superior, mantenía paredes con ángulos de inclinación pronunciados (Fotografía 9), pero por seguridad no fue posible alcanzarlas para corroborar inclinación con equipo de medición.

<p>Taludes de alta pendiente</p> <p>Material deslizado</p>

Fotografía 9		Fecha: 03-04-2024		Fotografía 10			
Coordenadas UTM DATUM WGS84 HUSO 18		Norte: 5903599.28 m	Este: 677663.41 m	Coordenadas UTM DATUM WGS84 HUSO 18			
Descripción del medio de prueba: Talud superior del área actual de explotación. Se observa material desprendido en diversas secciones. No se observan terrazas, ni marcaciones de ninguna clase.			Descripción del medio de prueba: Taludes superiores del área actual de explotación. La neblina impide ver completamente la cobertura vegetal. Se observa material desprendido en distintas secciones. No se observan terrazas, ni marcaciones de ninguna clase.

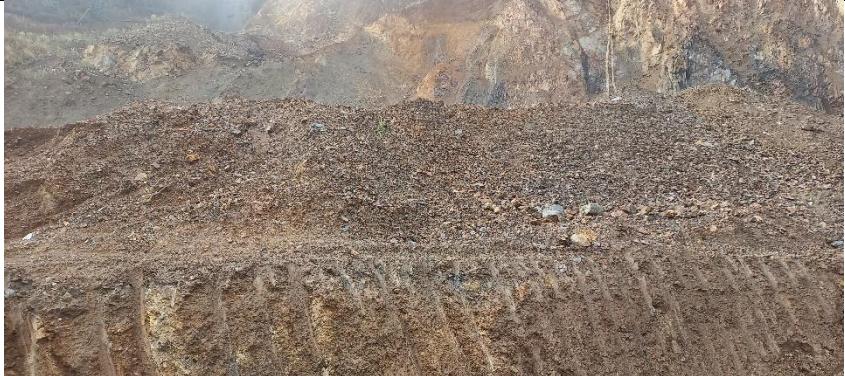
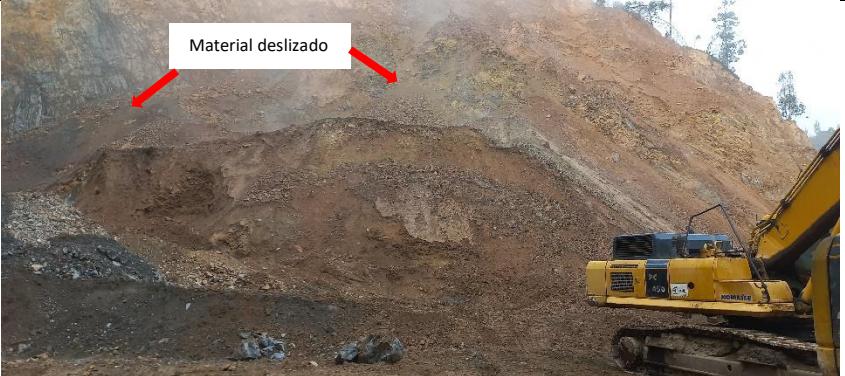
- xi. Para confirmar ángulos de los taludes, se alcanzaron a medir:
 - i. Talud de la base del plano superior de explotación = 30.5°, con distanciómetro Leica modelo D5 (Fotografía 11).

- ii. Talud área de explotación inferior plano de explotación =54.2° con inclinómetro Bocsh modelo GIM 60L (Fotografía 12). **Este último refiere a talud de un frente de trabajo activo.**

<p>Material deslizado</p>				
Fotografía 11		Fecha: 03-04-2024		Fotografía 12			
Coordenadas UTM DATUM WGS84 HUSO 18		Norte:	Este:	Coordenadas UTM DATUM WGS84 HUSO 18			
Descripción del medio de prueba: Base plano superior plano explotación. [Punto medición]. No se observaron marcaciones de ninguna clase.			Descripción del medio de prueba: Talud plano inferior plano de explotación. No se observaron marcaciones de ninguna clase. Punto medición con inclinómetro.

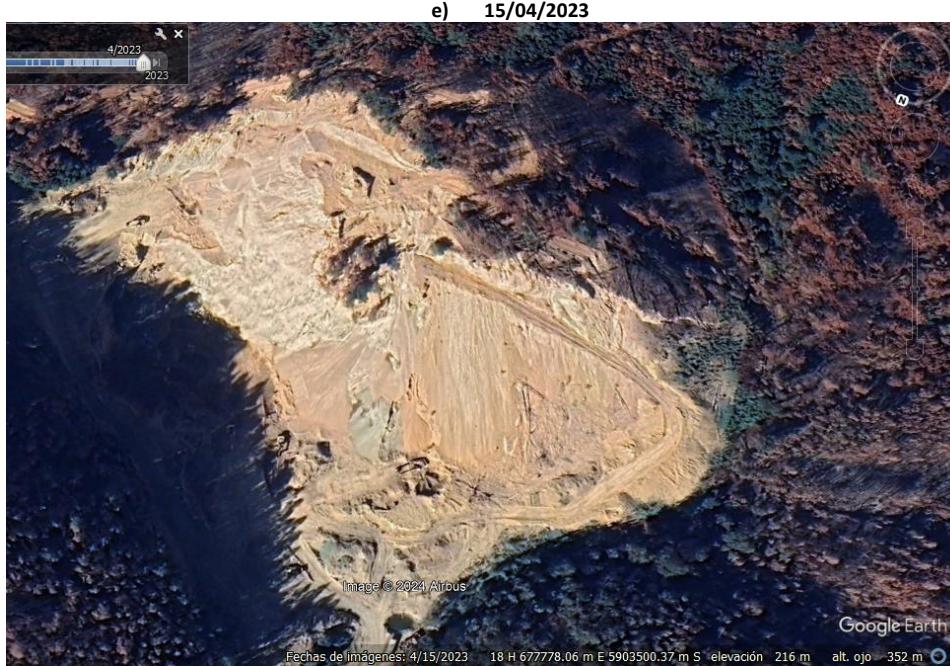
Imagen 2

- ii. El análisis retroactivo de imágenes satelitales, dan cuenta que el titular no ha empleado en ningún periodo de explotación, el método de terrazas. (**Imagen 2**)

Descripción del medio de prueba: Evolución proyecto desde la obtención de la RCA N° 126/2019, que da cuenta que no se implementó el sistema de explotación por terrazas.

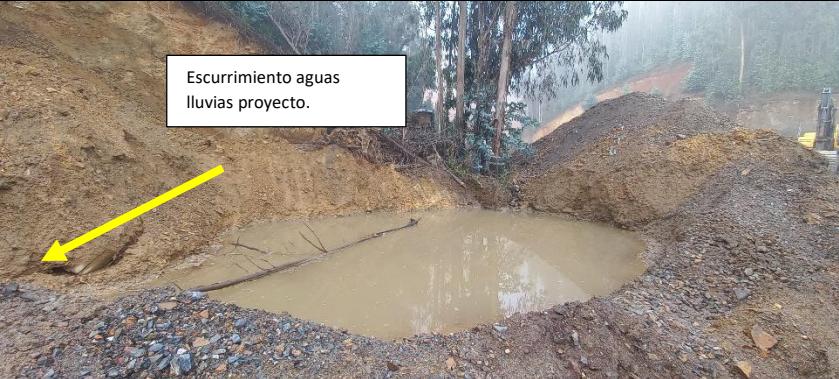
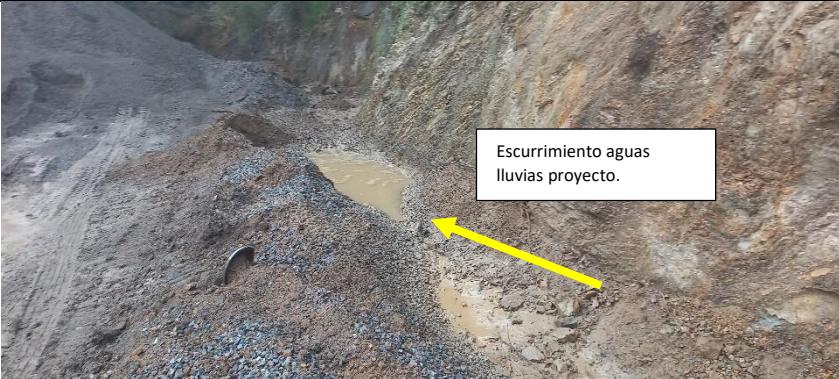
Fotografía 13	Fecha: 03-04-2024	Fotografía 14	Fecha: 03-04-2024
Coordenadas UTM DATUM WGS84 HUSO 18 Norte: 5903846.13 Este: 677526.89	Coordenadas UTM DATUM WGS84 HUSO 18 Norte: 5903854.9 Este: 677532.77		Descripción del medio de prueba: Escurrimento de aguas lluvias desde "piscina" en el sector de procesamiento. Las aguas de escurrimento presentan coloración café, por la presencia de sólidos suspendidos arrastrados.
Descripción del medio de prueba: "Piscina de acumulación" en el sector de procesamiento. Las aguas cumuladas presentan coloración café, por la presencia de sólidos suspendidos arrastrados.		Descripción del medio de prueba: Escurrimento de aguas lluvias desde "piscina" en el sector de procesamiento. Las aguas de escurrimento presentan coloración café, por la presencia de sólidos suspendidos arrastrados.

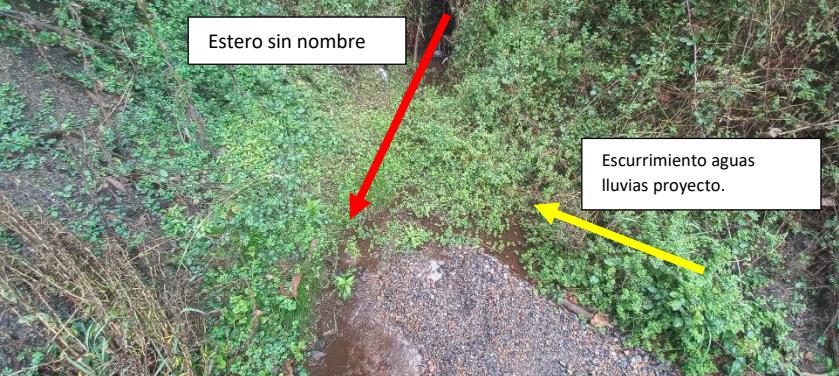
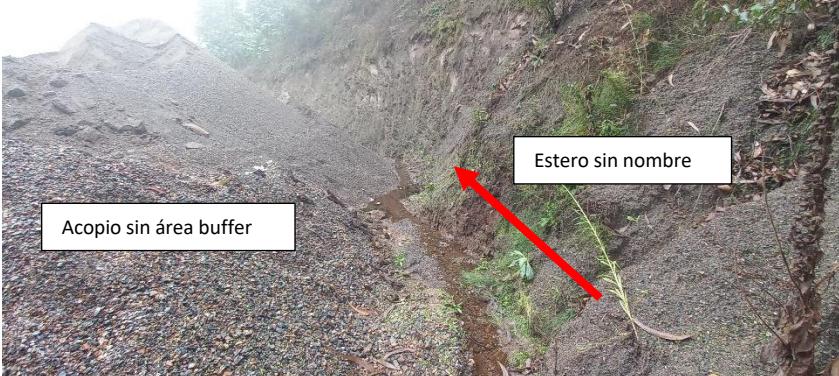
Fotografía 15	Fecha: 03-04-2024	Fotografía 16	Fecha: 03-04-2024

Coordenadas UTM DATUM WGS84 HUSO 18 Norte: 5903867.21 Este: 677554.15	Coordenadas UTM DATUM WGS84 HUSO 18 Norte: 5903854.9 Este: 677532.77		Descripción del medio de prueba: Sector de confluencia observado, de aguas lluvias del proyecto y Estero Sin Nombre.
Descripción del medio de prueba: Zona trasera del área de acopio. No existe buffer respecto del Estero Sin Nombre, con caída de material en el curso del mismo. Las aguas de escurrimento presentan coloración café, por la presencia de sólidos suspendidos arrastrados.		Descripción del medio de prueba: Zona trasera del área de acopio. No existe buffer respecto del Estero Sin Nombre, con caída de material en el curso del mismo. Las aguas de escurrimento presentan coloración café, por la presencia de sólidos suspendidos arrastrados.

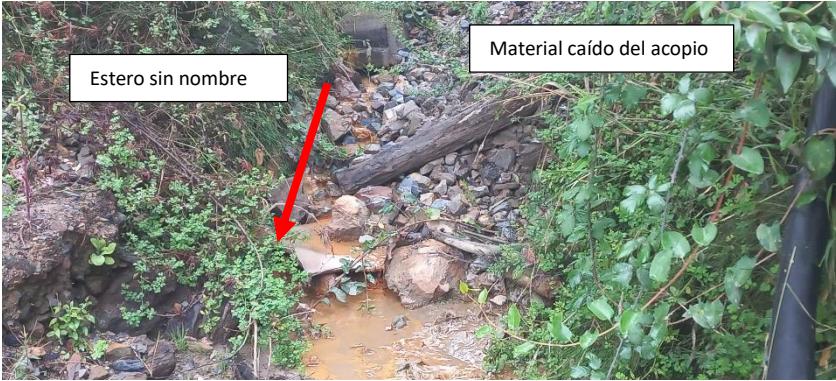
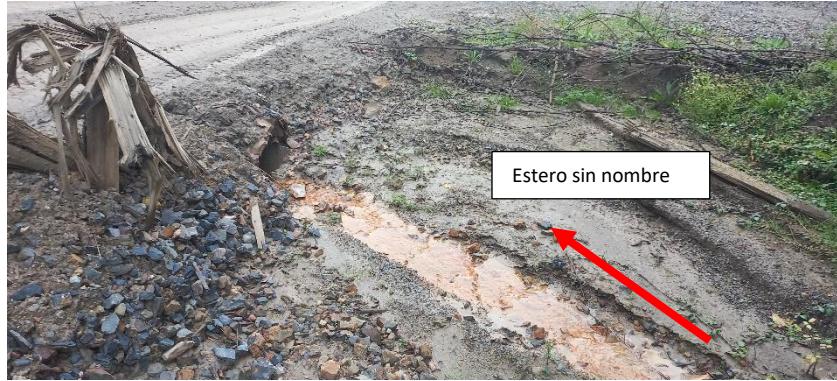
Fotografía 17	Fecha: 03-04-2024	Fotografía 18	Fecha: 03-04-2024
Descripción del medio de prueba: Las aguas de escurrimiento presentan coloración café, por la presencia de sólidos suspendidos arrastrados.		Coordenadas UTM DATUM WGS84 HUSO 18	Norte: 5903906.33S Este: 677484.33
		Descripción del medio de prueba: 1° atravesio en sector de procesamiento (entrada) Se observa coloración café en todo trayecto recorrido del Estero Sin Nombre.

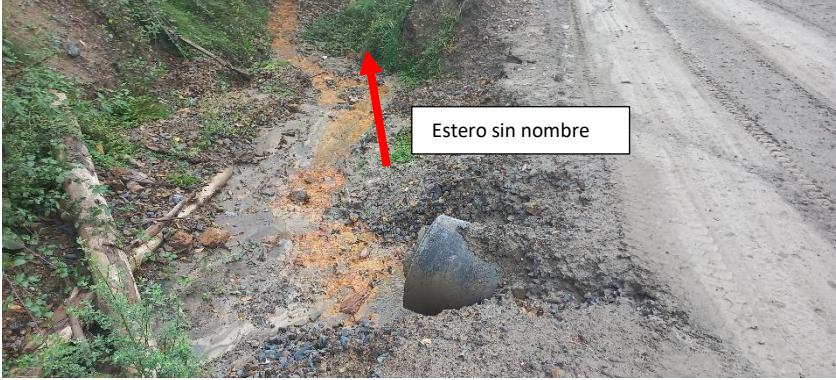
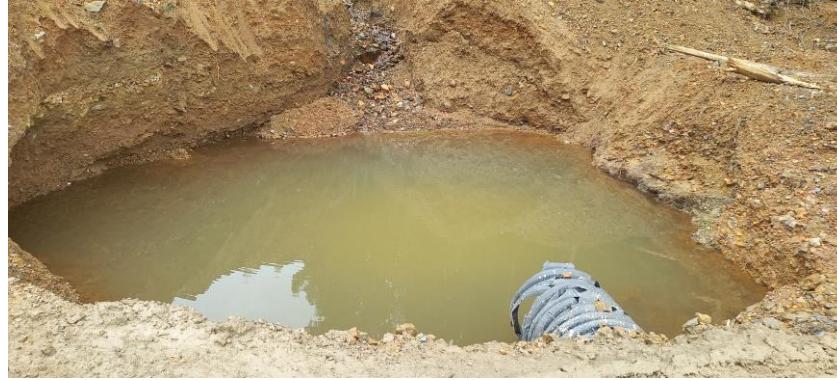
Fotografía 19	Fecha: 03-04-2024	Fotografía 20	Fecha: 03-04-2024
Coordenadas UTM DATUM WGS84 HUSO 18	Norte: 5903906.33 Este: 677484.33	Coordenadas UTM DATUM WGS84 HUSO 18	Norte: 5903734.98 Este: 677498.55
Descripción del medio de prueba: 1° atravesio en sector de procesamiento (salida) Se observa coloración café en todo trayecto recorrido del Estero Sin Nombre.		Descripción del medio de prueba: Piscina o fosa de acumulación de agua en sector base talud e inicio del atravesio.

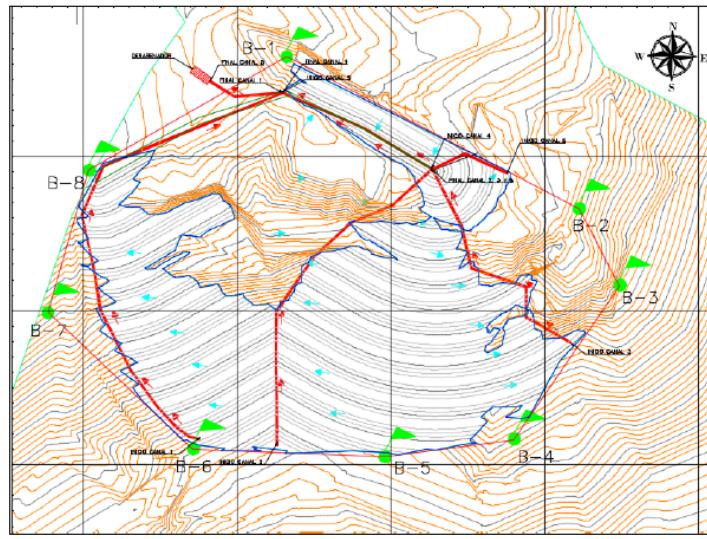
<p>Figura N°3.19. Cuña de extracción de proyecto, con forma de las terrazas proyectadas, escorrentía dentro de la cuña (flechas azules) y canales colectores (rojo).</p>	
Fotografía 21	Fecha: 03-04-2024	Imagen 4	
Coordenadas UTM DATUM WGS84 HUSO 18	Norte: 5903734.98	Este: 677498.55	Descripción del medio de prueba: Plano del sistema de aguas lluvias, establecido en la RCA. Fuente: Figura 3.19, de la Declaración de Impacto Ambiental (página 91)
Descripción del medio de prueba:	Salida atravesio sector base talud.

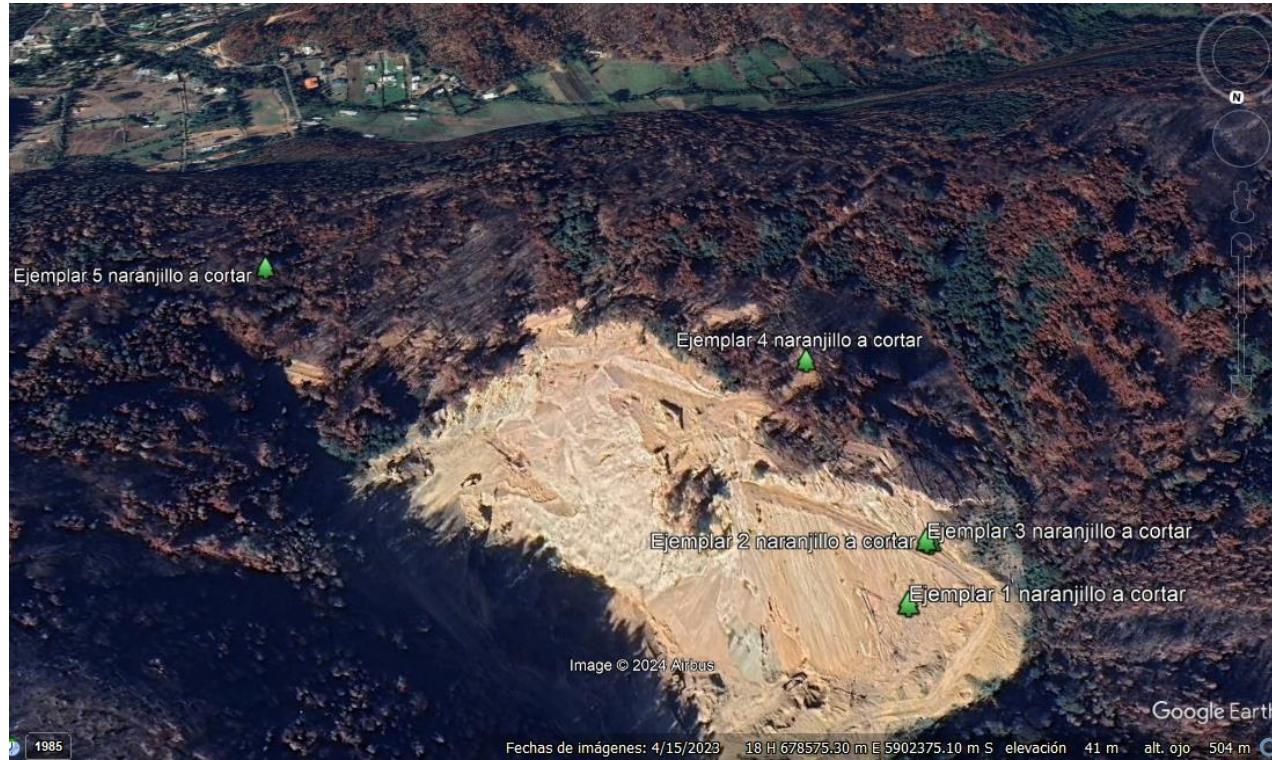
Imagen 5

Descripción del medio de prueba: Ubicación de los especímenes de Naranjillo (*Citronella mucronata*) autorizados para su corta en el área de explotación del proyecto, respecto del estado actual del proyecto.

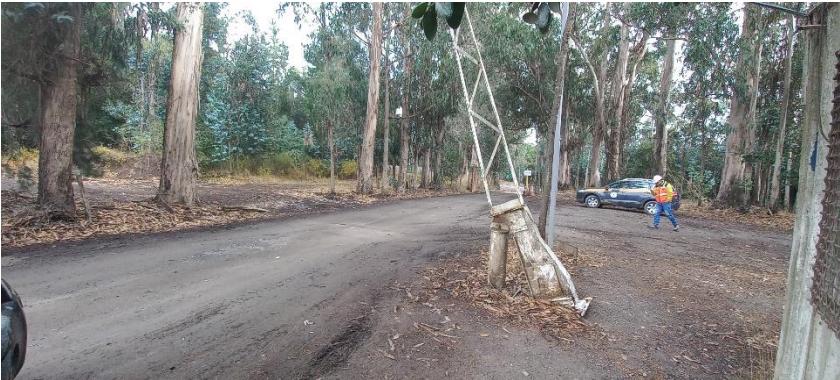
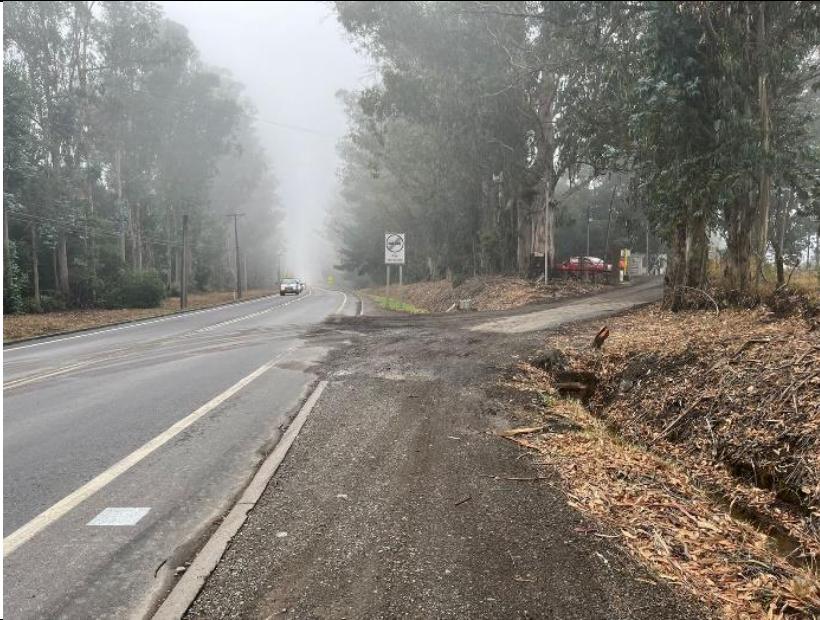
Fotografía 22		Fecha: 03-04-2024	
Coordenadas UTM DATUM WGS84 HUSO 18	Norte:	Este:	Coordenadas UTM DATUM WGS84 HUSO 18
Descripción del medio de prueba: Portería sin romana ni sistema de lavado de neumáticos.		Descripción del medio de prueba: Arrastre de material hacia la Ruta 156
