## INFORME TÉCNICO DE FISCALIZACIÓN AMBIENTAL

**“PISCICULTURA AGUAS BUENAS”**

**DFZ-2024-187-X-RCA**

**MARZO 2024**

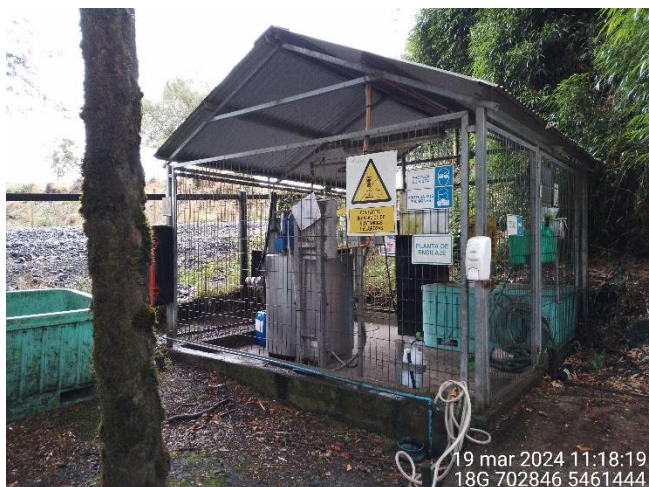
| <b>Descripción del medio de prueba:</b> Estructuras del sistema de ensilaje dentro de la piscicultura. | | | <b>Descripción del medio de prueba:</b> Estanque de acero del sistema de ensilaje. | | |

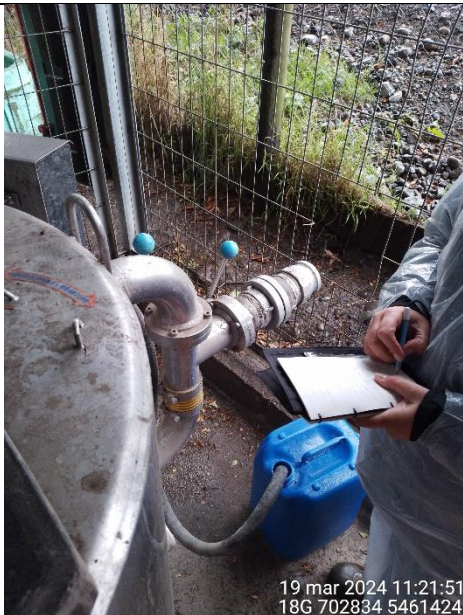
| <b>Descripción del medio de prueba:</b> Ducto de evacuación para la extracción de mortalidad en estanque del sistema de ensilaje. | | | <b>Descripción del medio de prueba:</b> Pretil perimetral en losa de hormigón dentro del sector del sistema de ensilaje. | | |
