## INFORME TÉCNICO DE FISCALIZACIÓN AMBIENTAL

### Programa de Cumplimiento

**EL ABRA**

**DFZ-2017-5302-II-PC-IA**

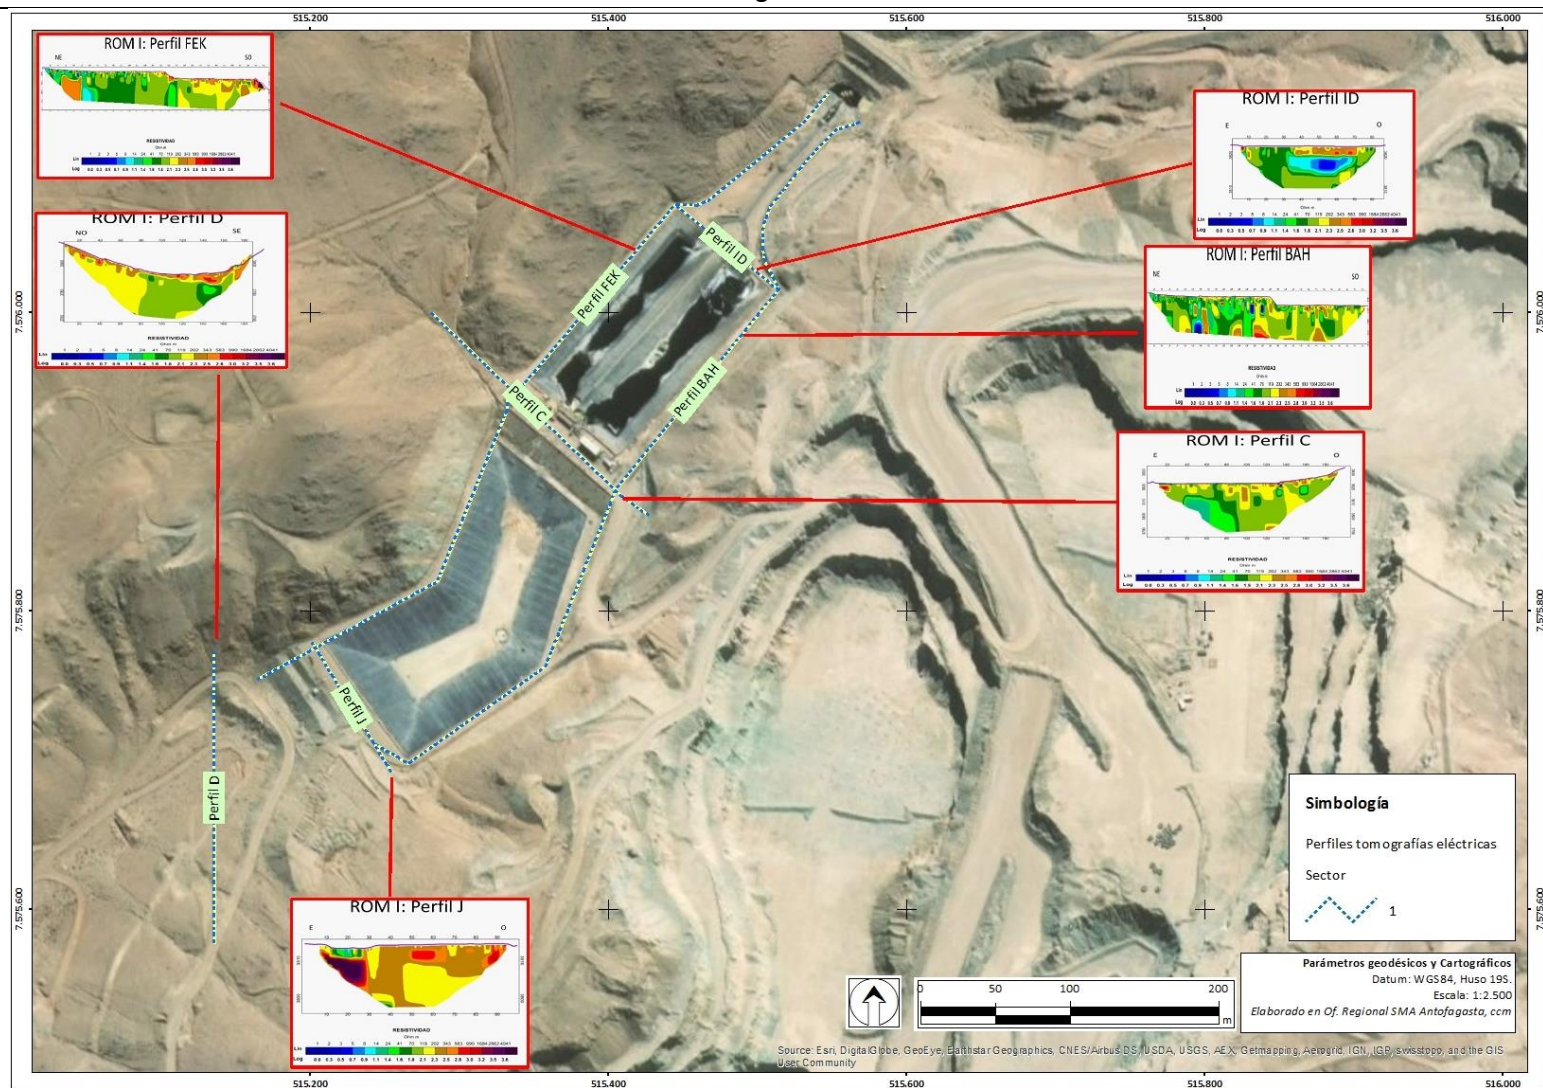
**Figura 7.**

- Agregó el titular, que estos bajos valores (menores a 10  $\Omega$ m) podrían estar asociados a fugas desde la piscina de operación.
- En el año 2017, el titular observó en el perfil BAH una intensificación de la anomalía de baja resistividad, señalando que parecería asociarse a filtraciones desde la operación del sistema.

Se constató, de lo antes expuesto, la ejecución de tomografías eléctricas en sectores aledaños al ROM I, cuyos resultados indicaron estar asociados a fugas de PLS desde la piscina de operación de dicho ROM.

**Descripción del medio de prueba:** Perfiles obtenidos de las tomografías eléctricas realizadas en el sector 1 del ROM I. Fuente: Elaboración propia con información del Reporte de avance PdC N° 1 de El Abra (Anexo 3).

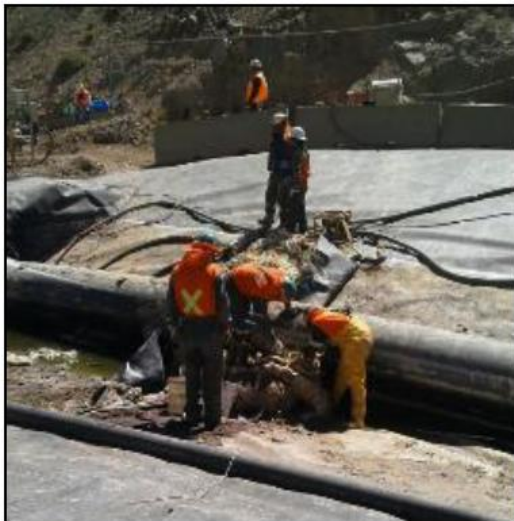
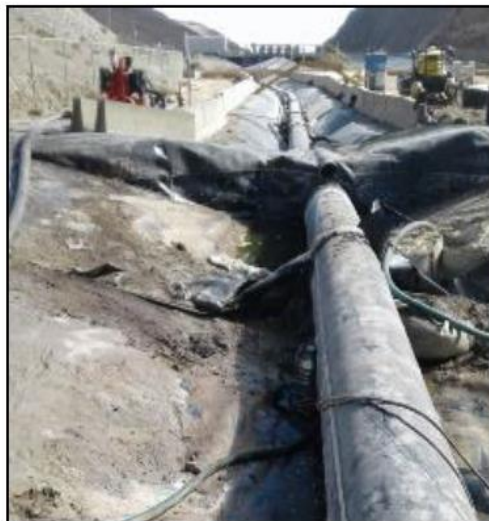
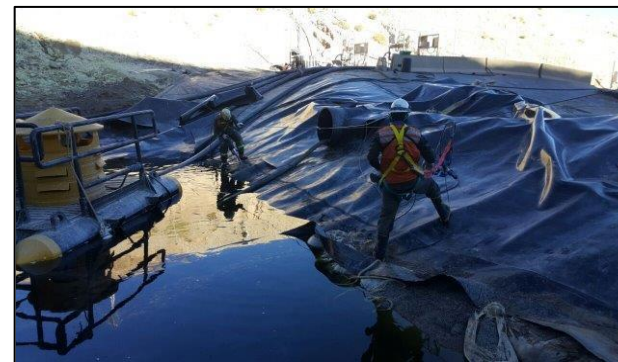
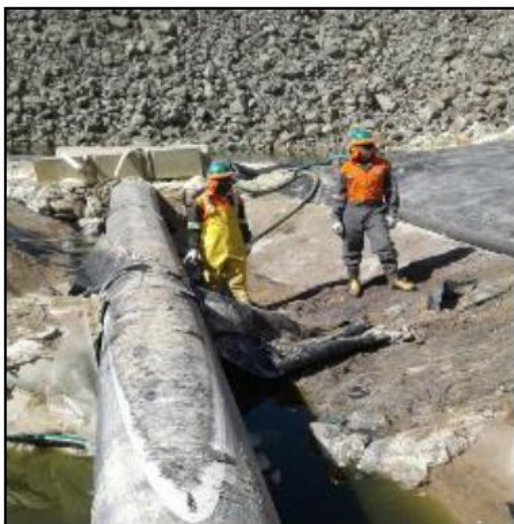
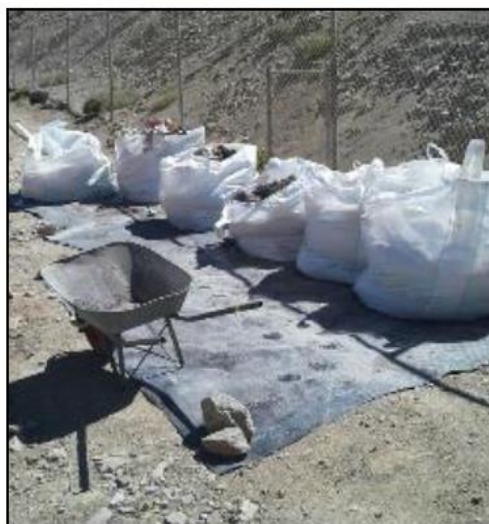
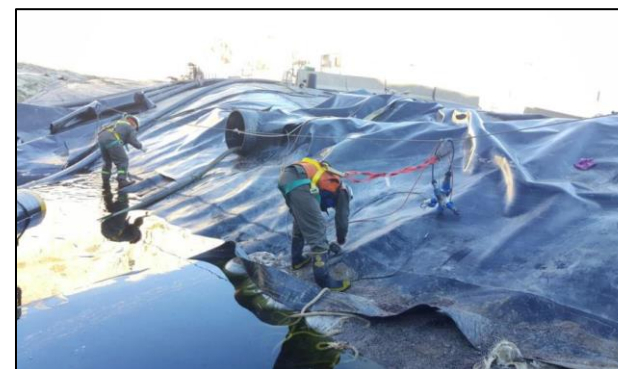
**Fotografía 6.**

El informe concluyó que en el sumidero del ROM I se detectó una (1) zona de fuga. Además, indicó que no se detectaron daños estructurales en los taludes de este sumidero.

**Descripción del medio de prueba:** Fotografías presentadas por el titular en el Reporte de Avance N° 1 del PdC El Abra (Anexo 3), las que muestran los puntos donde se realizaron las correcciones en el sistema de colección de soluciones del ROM I, específicamente en el área del sumidero.

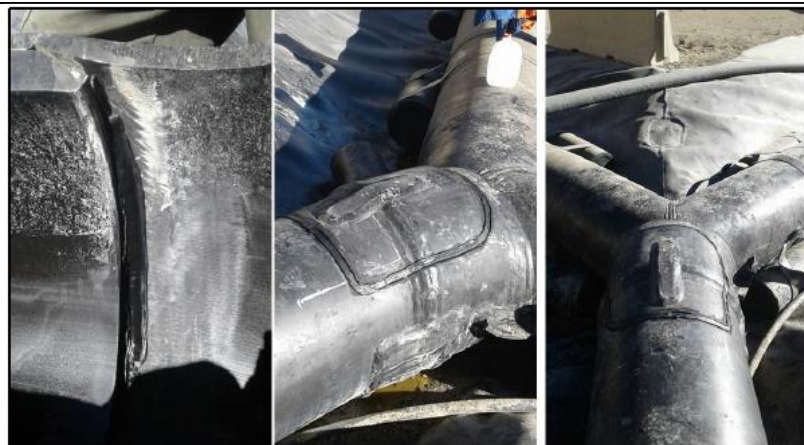
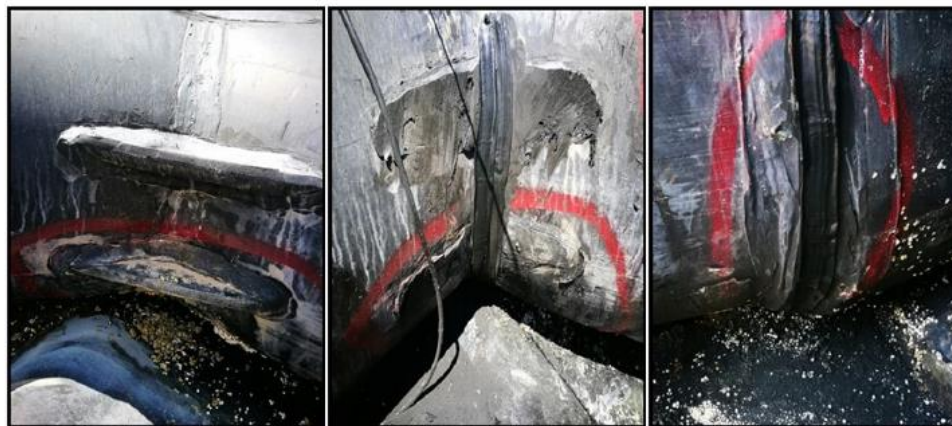
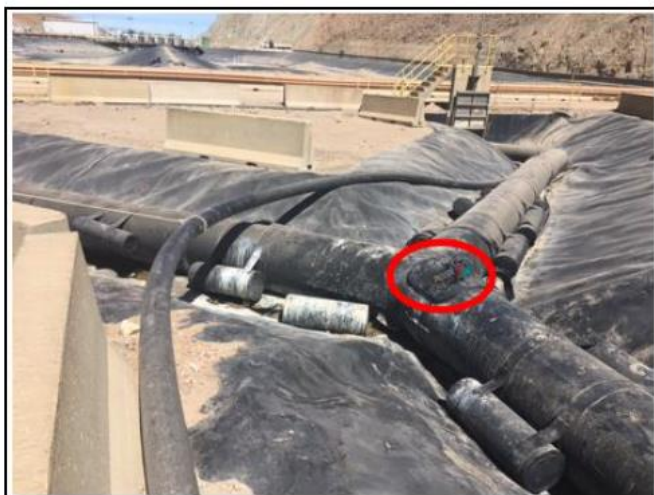
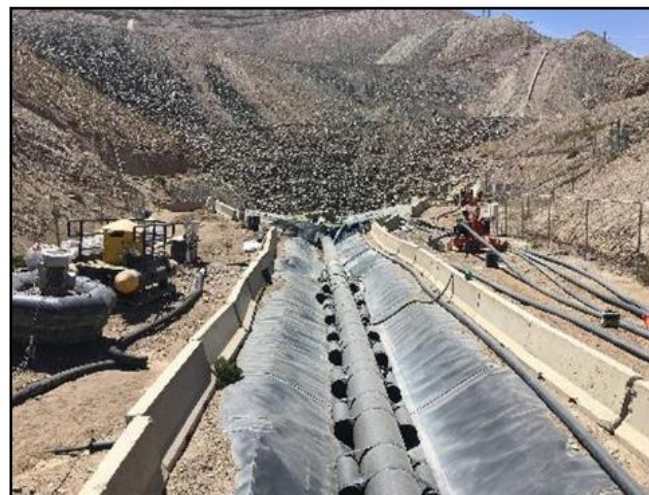
**Fotografía 7.**

Se detectaron en canaleta del sector ROM I 8 zonas de roturas, mientras que se detectaron 3 zonas de filtración de solución ácida desde la tubería que va desde el sumidero a la piscina operacional o de PLS.

**Descripción del medio de prueba:** Fotografías presentadas por el titular en el Reporte de Avance N° 1 del PdC El Abra (Anexo 3), las que muestran los puntos donde se realizaron las correcciones en el sistema de colección de soluciones del ROM I, específicamente para la canaleta que une el sumidero con la piscina de operación (procesos).

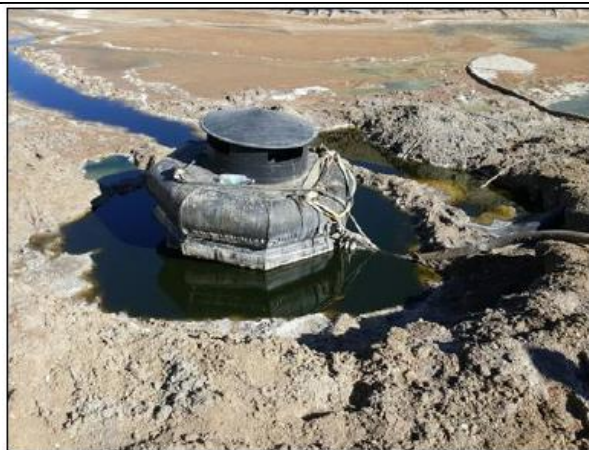
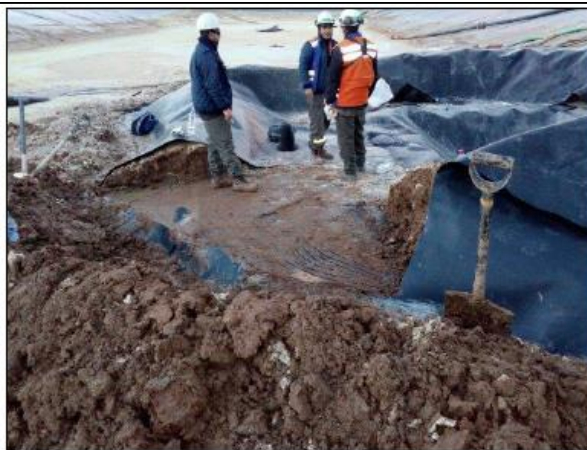
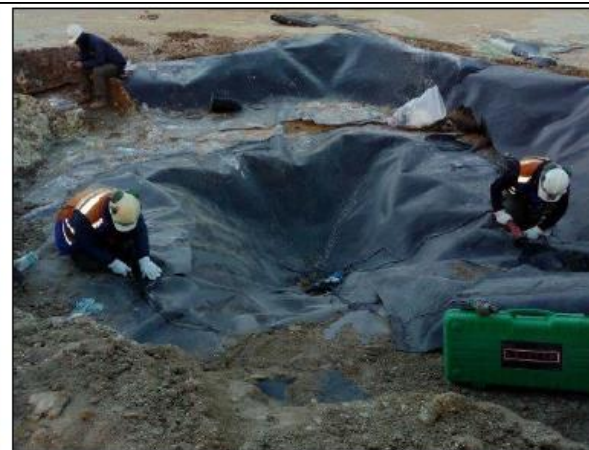
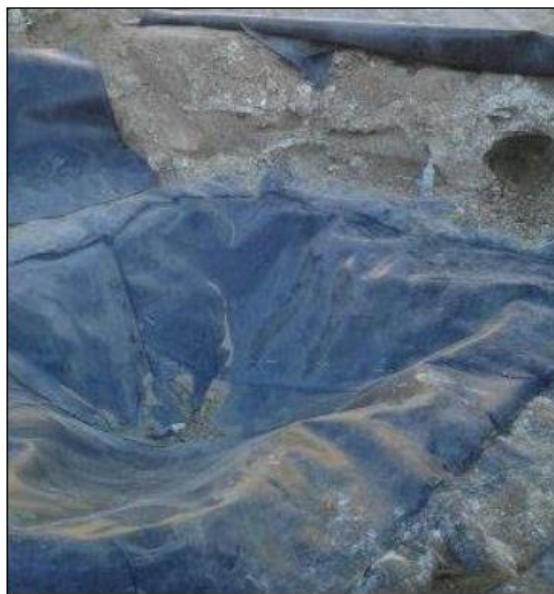
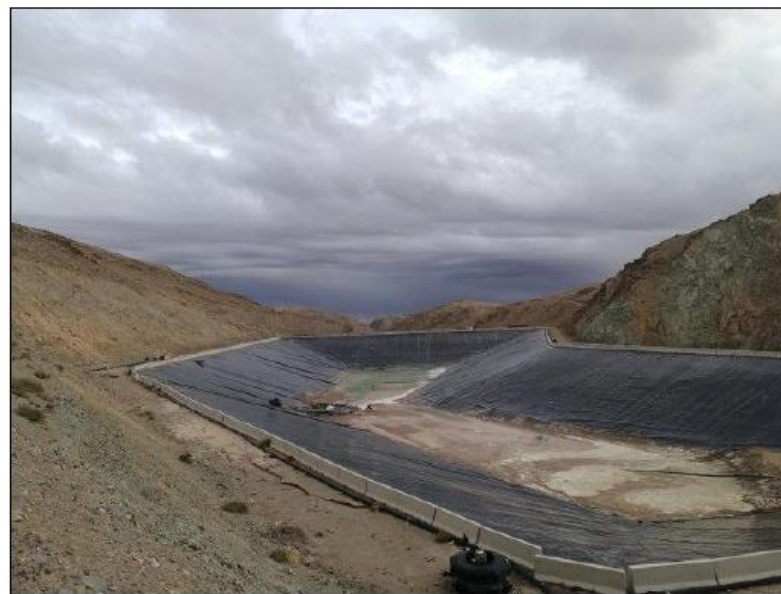
**Fotografía 8.**

Los resultados obtenidos por el titular en las detecciones electrónicas dieron cuenta de la presencia de 2 zonas con roturas: una en la parte inferior de la piscina, mientras que la otra en el área circundante a la bomba flotante existente. Agregó que, no se detectaron daños en la geomembrana existente en los taludes de la piscina de emergencia.

**Descripción del medio de prueba:** Fotografías presentadas por el titular en el Reporte de Avance N° 1 del PdC El Abra (Anexo 3), las que muestran los puntos donde se realizaron las correcciones en el sistema de colección de soluciones del ROM I, específicamente en el área de la piscina de emergencia.

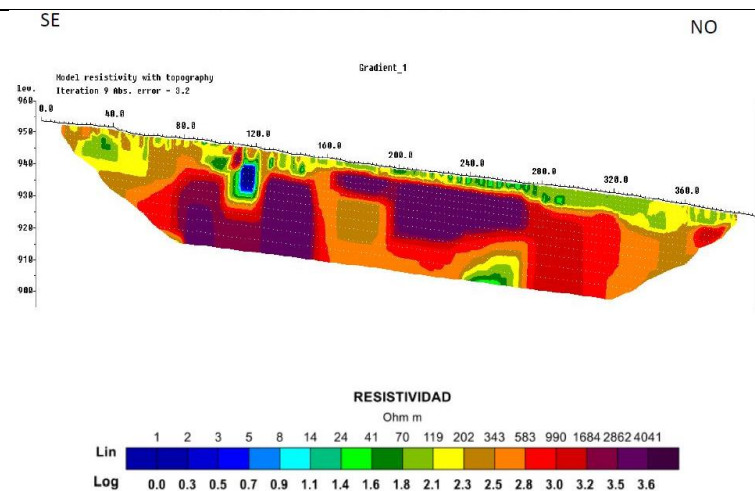
**Figura 19.**

Se constató, de lo antes expuesto, la ejecución de tomografías eléctricas en un sector aledaño al ROM II (aguas debajo de éste), cuyos resultados indicaron en el perfil D1-4 un aumento de la resistividad, para lo que el titular agregó que ésta se encontraría espacialmente delimitada.

**Descripción del medio de prueba:** Resultado de tomografías eléctricas realizadas en perfil “D1-4”, aguas abajo del ROM II. Fuente: Reporte de avance N° 1 PdC El Abra ([Anexo 3](#)).

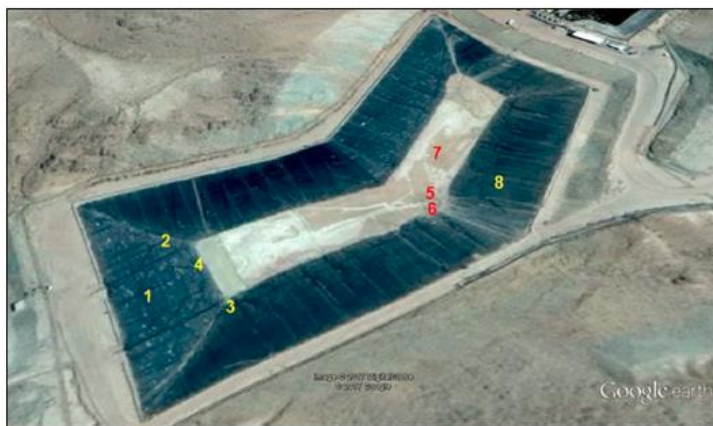
Imagen N°2. Zona de hallazgos y reparaciones en piscina emergencia ROM 1.

En la inspección electrónica de fugas con método de Dipolo en el fondo de la piscina, se encontraron **3 hallazgos 5, 6, 7**. Los cuales fueron reparados.

En la **Imagen N°2**, se muestran las zonas de hallazgos y reparaciones de la piscina.

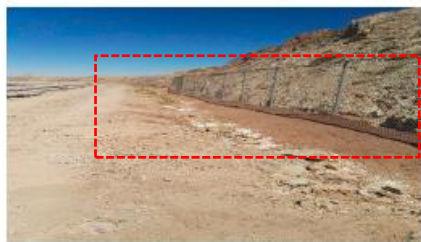
Retiro de material sobre malla

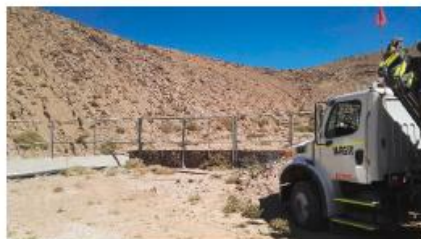
Extensión de malla
