**INFORME TÉCNICO DE FISCALIZACIÓN AMBIENTAL**

**MINA EL SOLDADO**

**DFZ-2024-247-V-RCA**

**Mayo 2024**

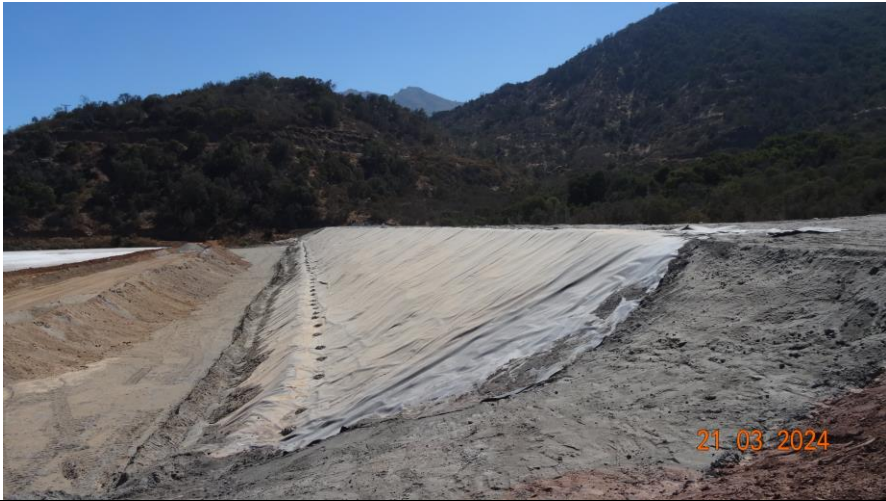
| Descripción de medio de prueba:<br>Vista avance de construcción del muro auxiliar Quebrada Los Coiles. | | | Descripción de medio de prueba:<br>Vista avance de construcción del muro auxiliar Quebrada Infiernillo | | |

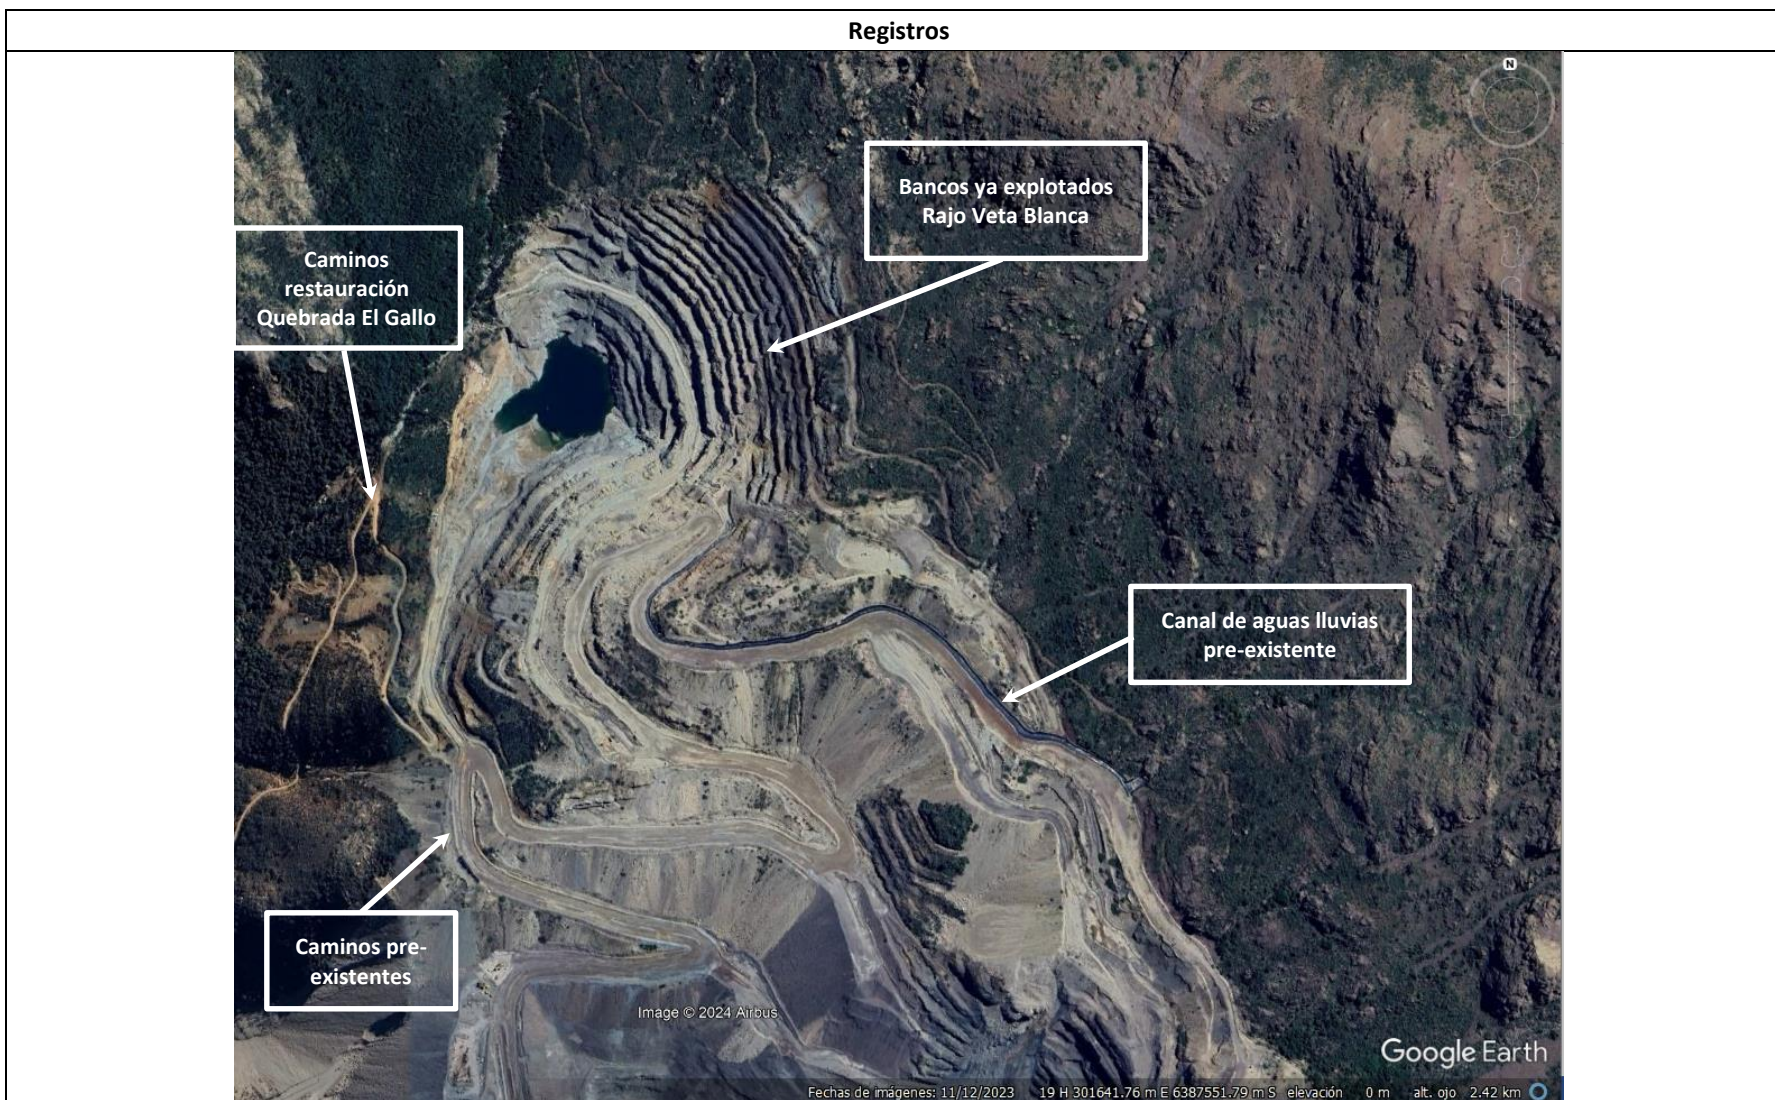
**Figura 5**

| <p>a. Durante la inspección, se consultó por el estado de ejecución del proyecto "Continuidad Operacional Fase V El Soldado" (RCA N°202205001159/2022, a lo cual el Sr. Jaramillo señala que dicho proyecto no se ha iniciado, dado que se está en proceso de trámite de autorizaciones sectoriales. En cuanto a las tramitaciones sectoriales de los PAS, el Sr. Jaramillo informa que el PAS 148 y el PAS 151 se hallan en proceso final de preparación tras lo cual serán ingresados a CONAF, el PAS 155 y el PAS 156 fueron ya ingresados a la DGA. Además, en respuesta a antecedentes requeridos en el acta, mediante la carta S-AAS502-0324-1403 del 5 de abril de 2024 (Anexo 2) la empresa informó que respecto al PAS 136 y el PAS 160 los respectivos expedientes se encuentran en preparación.</p> <p>b. En gabinete se efectuó revisión de última imagen satelital disponible, de noviembre de 2023, de la plataforma Google Earth para el sector del rajo veta Blanca (Fase V), en donde se visualiza ausencia de máquinas, ausencia de camiones, inexistencia de extracción de mineral así como de bancos en explotación e inexistencia de un nuevo sistema de canalización de aguas superficiales los nuevos canales perimetrales, lo cual da cuenta que el proyecto no se ha iniciado (Figura 5).</p> | |

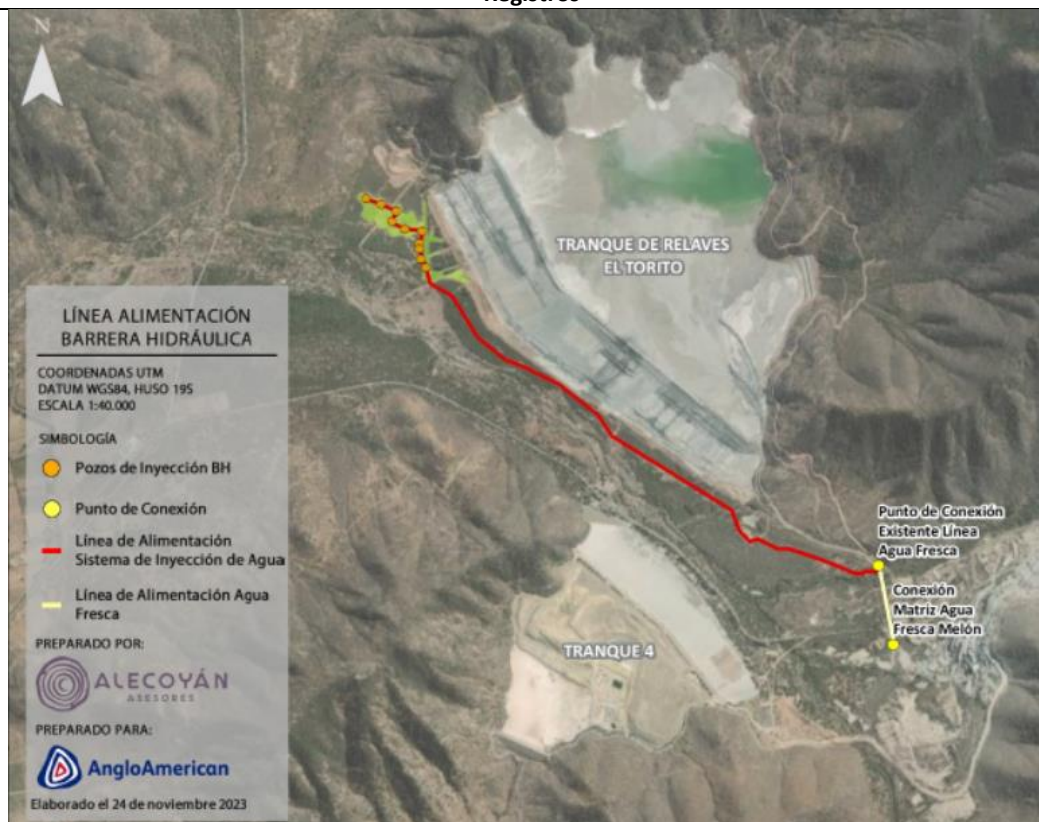
**Figura 6**

- o. Cabe señalar que la no entrada en operación de la barrera hidráulica ha impedido la implementación del Plan de Alerta Temprana (PAT), cuya finalidad es asegurar el correcto funcionamiento del sistema de captura de infiltraciones y del sistema de inyección. En ese sentido, al no implementarse el PAT no es posible evidenciar la efectividad de dicha barrera en la mitigación de concentraciones de sulfato y metales en los puntos de control de aguas subterráneas en relación al acuífero ubicado aguas abajo del tranque de relaves.

- r. De lo anterior, en relación a los hechos denunciados, se tiene que la RCA no estableció puntos de control en el embalse Collahue dado que el proyecto no descarga sus aguas en dicho embalse, sino en el estero El Cobre y que en los puntos de control de aguas subterráneas P28C y P30, situados aguas arriba del embalse Collahue, los niveles de sulfato se mantienen sobre los 250 [mg/l] como resultado de que la barrera hidráulica aún no se encuentra en operación.

**Descripción Medio de Prueba:** En la imagen se muestra el recorrido de la conexión implementada desde los pozos de inyección hasta el punto de conexión existente de la línea de aguas fresca y a su vez la conexión entre dicho punto y la conexión con la matriz de agua fresca que proviene del sector El Melón.

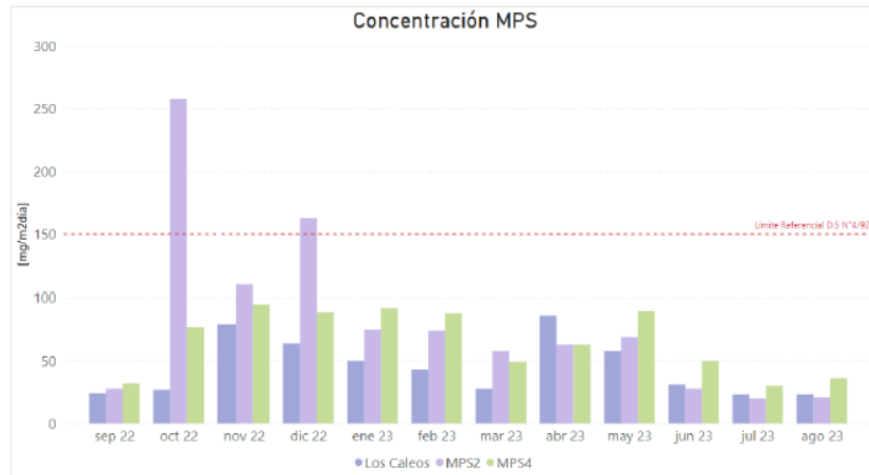
**Gráfico 15**

**Descripción Medio de Prueba:** Concentraciones medias diarias de MPS obtenidas en las tres estaciones de monitoreo, para el período septiembre 2022-agosto 2023, en donde en dos meses se evidenció una concentración mayor a la normativa de referencia establecida en el DS N°4/1992 en la estación MPS2.
