INFORME TÉCNICO DE FISCALIZACIÓN AMBIENTAL

DFZ-2024-419-VIII-RCA

DIA EXTRACCION DE ARIDOS SECTOR LA SUERTE

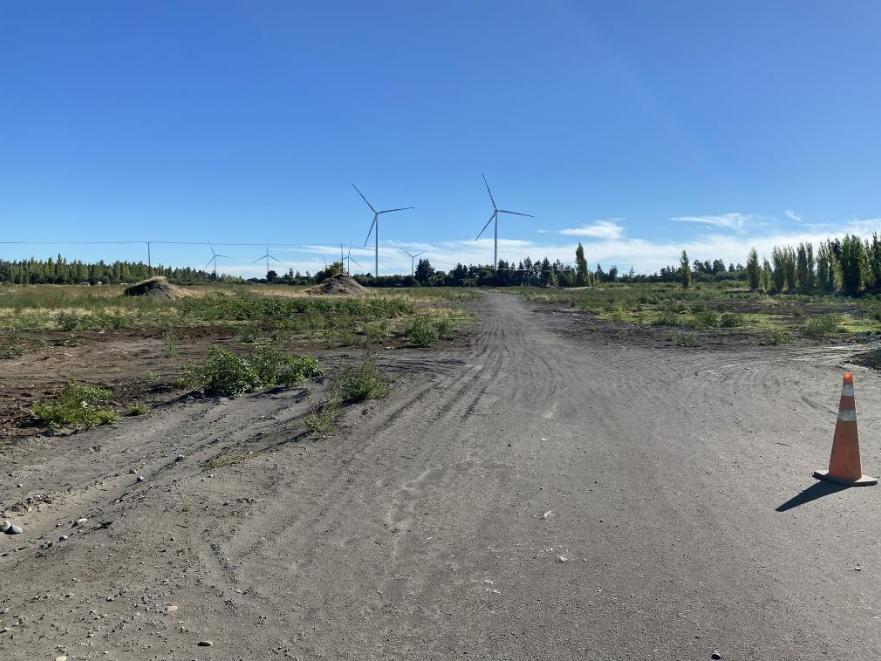
Nº Hecho constatado	Materia específica objeto de la fiscalización ambiental.	Exigencia asociada	Resultados/ Hallazgo
		<p>Ángeles.</p> <p>En la sección 2.5 del Anexo 6 de la DIA se presentó el cronograma del Programa de compensación de emisiones (PCE) Preliminar, sin embargo. El PCE definitivo, con sus contenidos formales, será presentado sectorialmente ante la Seremi de Medio Ambiente post obtención de RCA favorable.</p>	
3	Permisos ambientales sectoriales.	<p>6°. Que resultan aplicables al Proyecto los siguientes permisos ambientales sectoriales. asociados a las correspondientes partes, obras o acciones que se señalan a continuación:</p> <p>Tabla 6.1.2 Permiso para la corta de bosque nativo, según se establece en el artículo 148 del Reglamento del SEIA</p> <p>Tabla 6.1.3. Permiso para la corta de plantaciones en terrenos de aptitud preferentemente forestal según se establece en el artículo 149 del Reglamento del SEIA.</p>	<p>1. Inspección Ambiental</p> <p>Durante la reunión de inicio se consultó respecto a las áreas explotadas. Carolina Vásquez informó que en relación a las áreas ya explotadas no existe proceso de cierre a través de siembras, ya que están esperando por la resolución de CONAF (PMFs) y la época de lluvia para luego habilitar la fase de cierre y abandono. A su vez informa que la especie a sembrar correspondería a Cebada.</p> <p>Estación 2. Sector N°1 Área explotada (Coordinada WGS84 H18: 715764 mE, 5843298 mS)</p> <p>Los fiscalizadores inspeccionaron el área explotada de aproximadamente 17 ha, el área completa se encuentra cercada con alambre de púas, se observa que la textura del suelo es arenosa, se observan sectores centrales altos con diferencia de cota, en los que se encuentran instalados postes del tendido eléctrico.</p> <p>Se constató que a pesar de que no se han realizado las labores de revegetación, la mayor parte del terreno se encuentra cubierta con especies silvestres y colonizadoras.</p> <p>Se obtuvo registro fotográfico de este sector (ver fotografía 1).</p> <p>Estación 3. Sector N°2 Zona drenaje (Coordinada WGS84 H18: 715867 mE, 5843251 mS)</p>

Fotografía 1.	Fecha: 26-03-2024		Fotografía 2.	Fecha: 26-03-2024	
Coordenadas UTM DATUM WGS84 HUSO 18 S	Norte: 5843227.00 m S	Este: 715784.00 m E	Coordenadas DATUM WGS84 HUSO 18 S	Norte: 5843215.11 m S	Este: 715849.87 m E
Descripción del medio de prueba: Vista general del proyecto de extracción desde sector de acceso y ubicación de romana retirada.			Descripción del medio de prueba: Vista de sector de foso de acumulación de agua alumbrada para evitar se inunden predios vecinos. Se observa avance de emparejamiento (izq) y horizonte de extracción al fondo (línea de álamos).
