**INFORME TÉCNICO DE FISCALIZACIÓN AMBIENTAL  
PROGRAMA RCA 2024**

**ALC Y PTAS LOTA  
(UF 3095)**

**DFZ-2024-221-VIII-RCA**

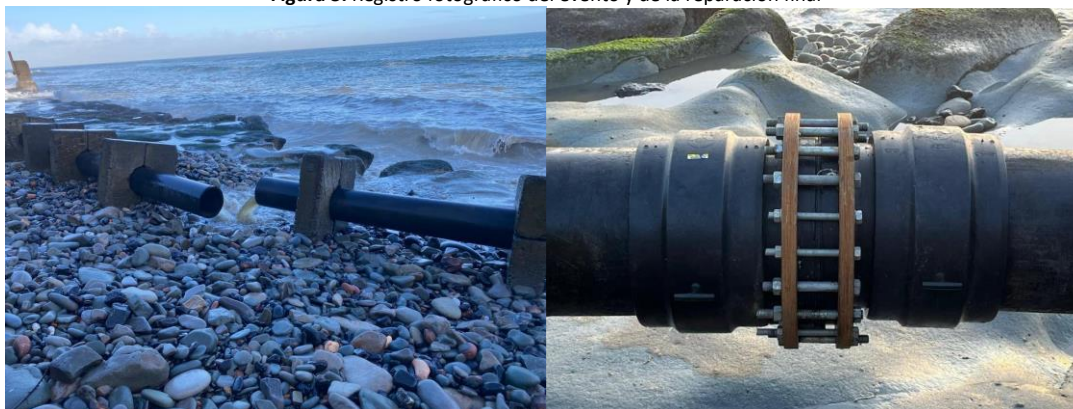
**Figura 3.** Registro fotográfico del evento y de la reparación final

Por otro lado, tal como se mencionó anteriormente, el titular tuvo un episodio de desacople del ducto en el tramo terrestre del emisario submarino de Lota el día 25 de mayo de 2023. Según lo reportado en el SSA, el evento ocurrió debido a las marejadas, lo que generó un desplazamiento horizontal de uno de los machones de hormigón, con el consiguiente desacople de una junta termofusionada del emisario en un punto intermedio previo a la cámara de carga, generando vertido de aguas servidas en el sector de playa mientras la marea encontraba en pleamar, afectando una zona de aproximadamente 500 m<sup>2</sup>.

Respecto de las medidas implementadas para la contingencia, en primera instancia se evaluó la activación del bypass de emergencia; sin embargo, se constató en terreno que la tubería no se encontraba en su lugar, lo cual pudo haber sido una sustracción ilegal del elemento y/o perdida debido al mismo evento, razón por la que se decidió mantener el vertimiento flujo en el mismo punto que había sido afectado con el desacople de la tubería, mientras se ejecutaban las reparaciones del emisario y se analizaba en paralelo la rehabilitación del ducto de emergencia.

Cabe señalar que la empresa ha realizado trabajos de manera posterior a la reparación del ducto, el cual consistió en fijar los machones de hormigón al suelo, sin embargo, se observó durante la inspección que existen muchos de estos que no están fijados o que se encuentran apoyados sobre rocas, por lo que esta situación se podría repetir en el futuro de existir nuevos eventos de marejadas. Por ese motivo se solicitó mediante el acta de inspección al titular informar de todas las acciones que realizarán para evitar la ocurrencia de estos eventos. El titular respondió al requerimiento de información indicando que las medidas corresponden a la adecuada implementación del programa preventivo que desarrolla la empresa, sin indicar en que consiste dichas medidas.

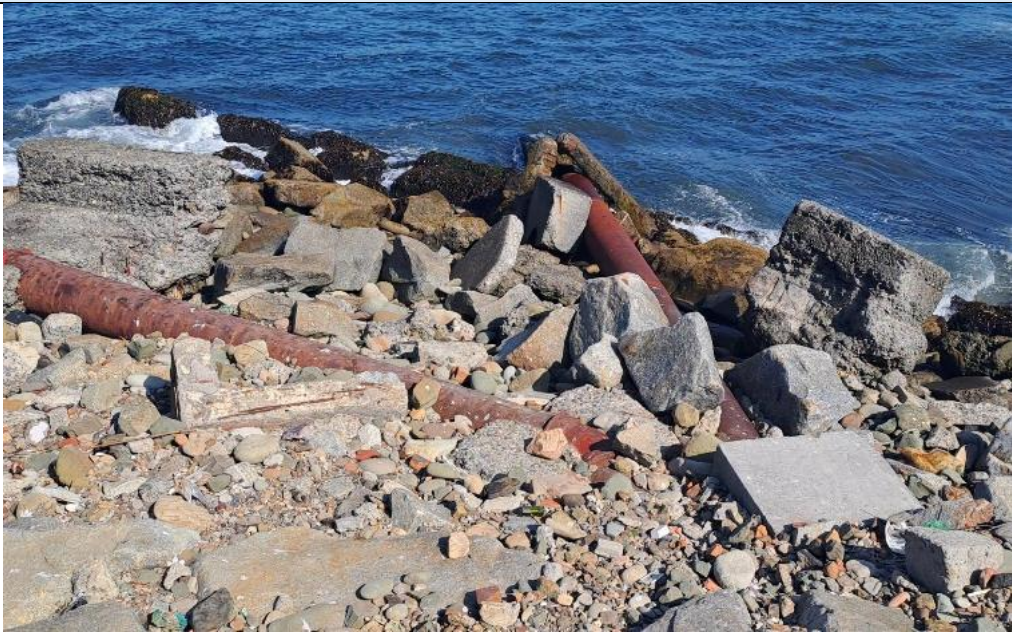
| Registro | | |
|---|---|---|
| Fotografía 1. | Fecha: 06-03-2024 | |

| Registro | | |
|---|---|---|
| Descripción del medio de prueba: En la imagen se observa el tramo terrestre del aliviadero de tormenta de la PTAS de Lota. | | |

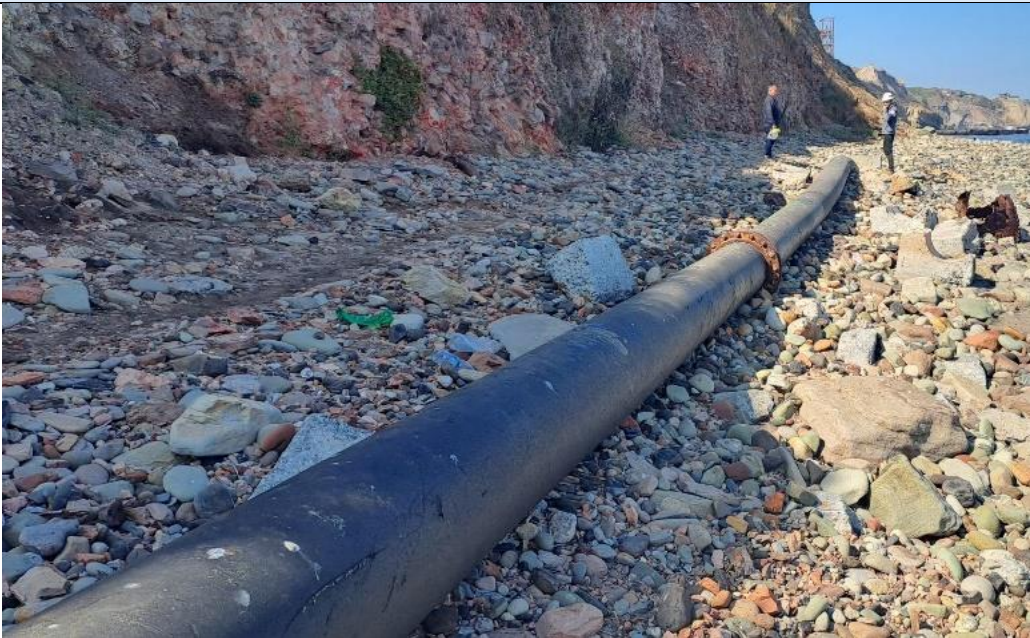
| Registro | | |
|---|---|---|
| Fotografía 2. | Fecha: 06-03-2024 | |

Durante la inspección se observó el sitio donde tuvo lugar el evento de la rotura del ducto del emisario durante el año 2023. Se observó que en general, los tramos del emisario que se encuentran descubiertos tienen evidencias de golpes, posiblemente por los eventos de marejadas ocurridos en la zona.

| Registro | | |
|---|---|---|
| Descripción del medio de prueba: En la imagen se observa el tramo superficial del emisario submarino de la PTAS de Lota. | | |

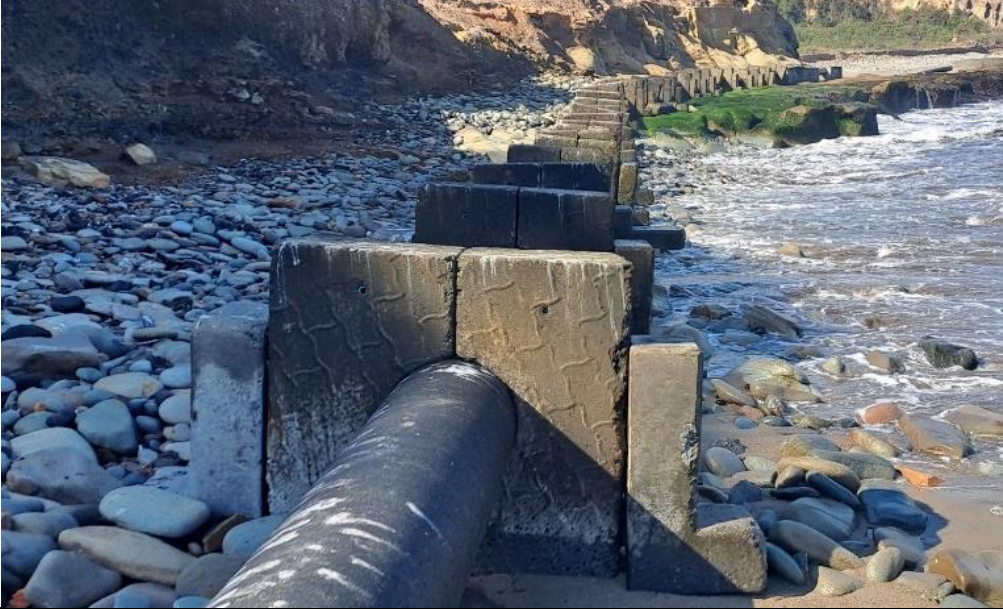
| Registro | | |
|---|---|---|
| <b>Fotografía 3.</b> | <b>Fecha:</b> 06-03-2024 | |

Por otro lado, se observó los trabajos asociados a los *muertos* para evitar nuevos eventos de rotura asociado en los periodos de alta energía del océano y principalmente en periodo de invierno por las marejadas, donde se constató que algunos de los *muertos* del emisario existían barreras de hormigón anclados a los *muertos* y al suelo. Sin embargo, estos trabajos solo se realizaron en alguna de las estructuras del emisario, observando algunas estructuras instaladas sobre piedras, lo que podría producir nuevos eventos de rotura en caso de marejadas. Dichos trabajos según el titular finalizaron durante el mes de noviembre de 2023. Además, se indicó que se realizan inspecciones anuales al emisario submarino.

| Registro | | |
|---|---|---|
| <b>Descripción del medio de prueba:</b> En la imagen se observa los trabajos de mantención y aseguramiento de los machones de hormigón del emisario submarino. | | |

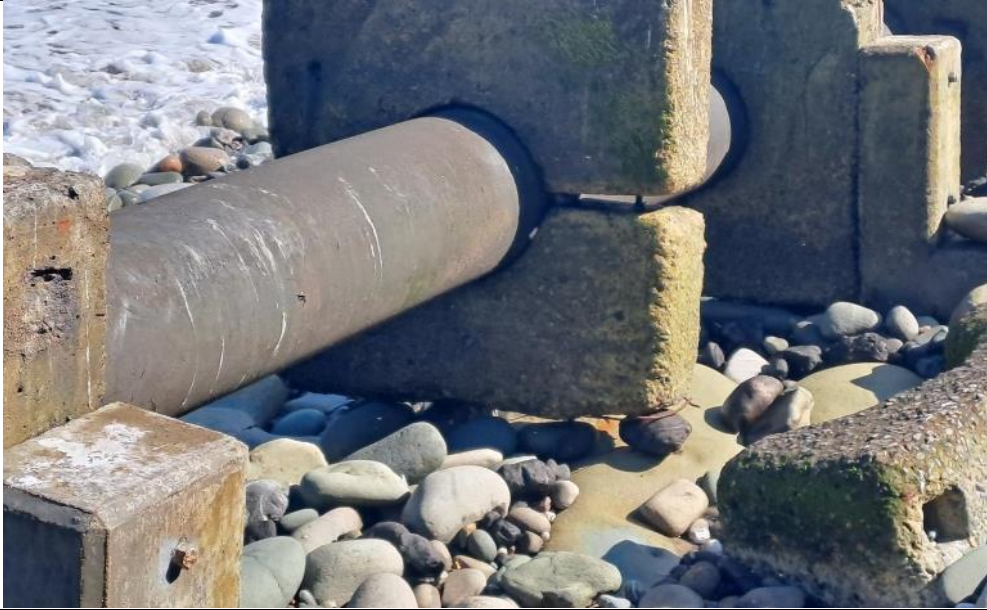
| Registro | | |
|---|---|---|
| <b>Fotografía 4.</b> | <b>Fecha:</b> 06-03-2024 | |

| Registro | | |
|---|---|---|
| <b>Descripción del medio de prueba:</b> En la imagen se observa bloques de concreto ubicados sobre piedra. | | |

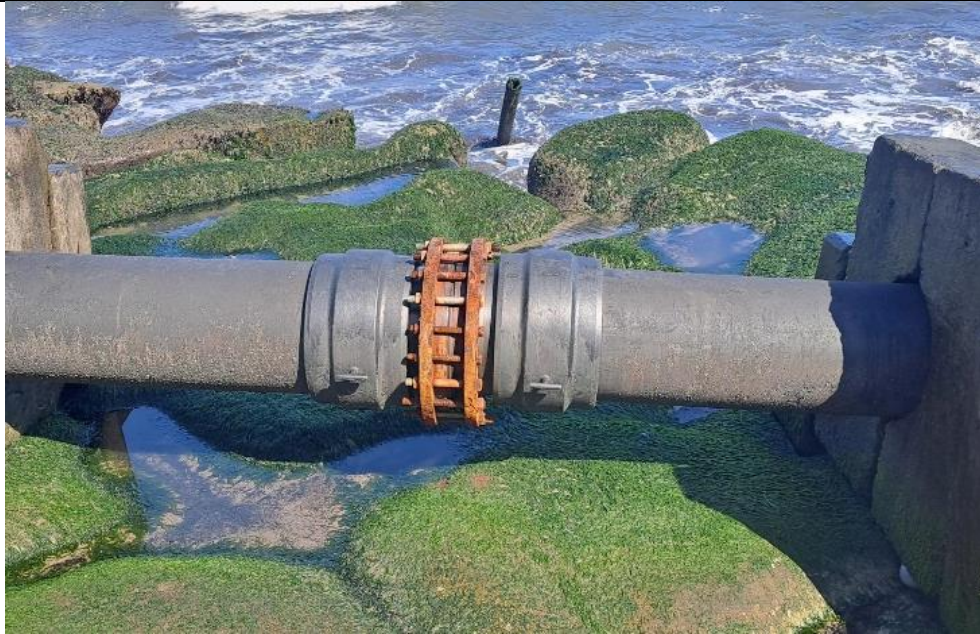
| Registro | | |
|---|---|---|
| Fotografía 5. | Fecha: 06-03-2024 | |

| Registro | | |
|---|---|---|
| <b>Descripción del medio de prueba:</b> En la imagen se observa los trabajos de reparación en el sector de desacoplamiento del emisario submarino. | | |

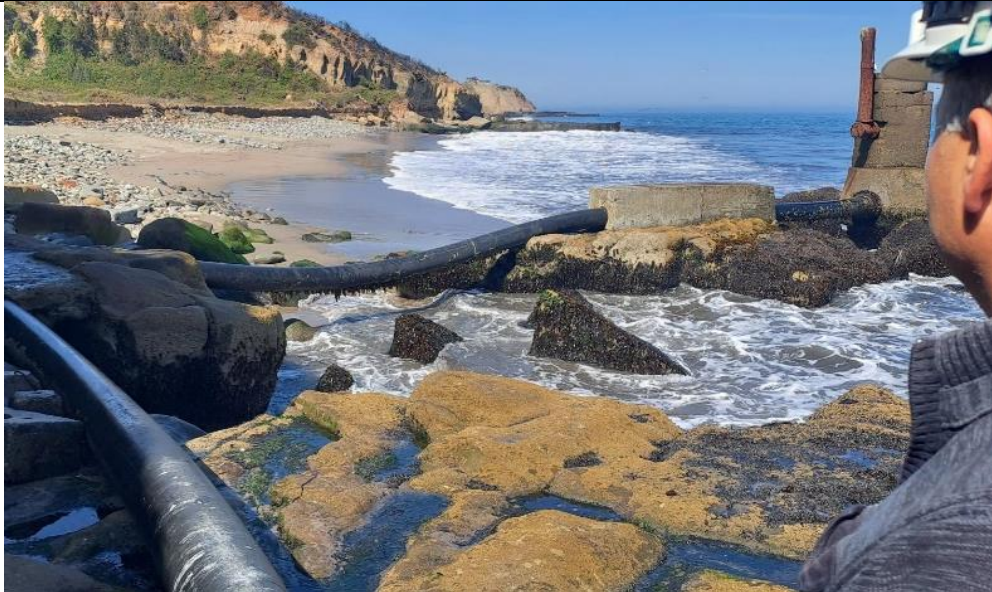
| Registro | | |
|---|---|---|
| Fotografía 6. | Fecha: 06-03-2024 | |

| Registro | | |
|---|---|---|
| <b>Descripción del medio de prueba:</b> En la imagen se observa el emisario submarino antes de llegar a la cámara de carga. Se observó el emisario torcido debido al peso de la misma estructura. | | |

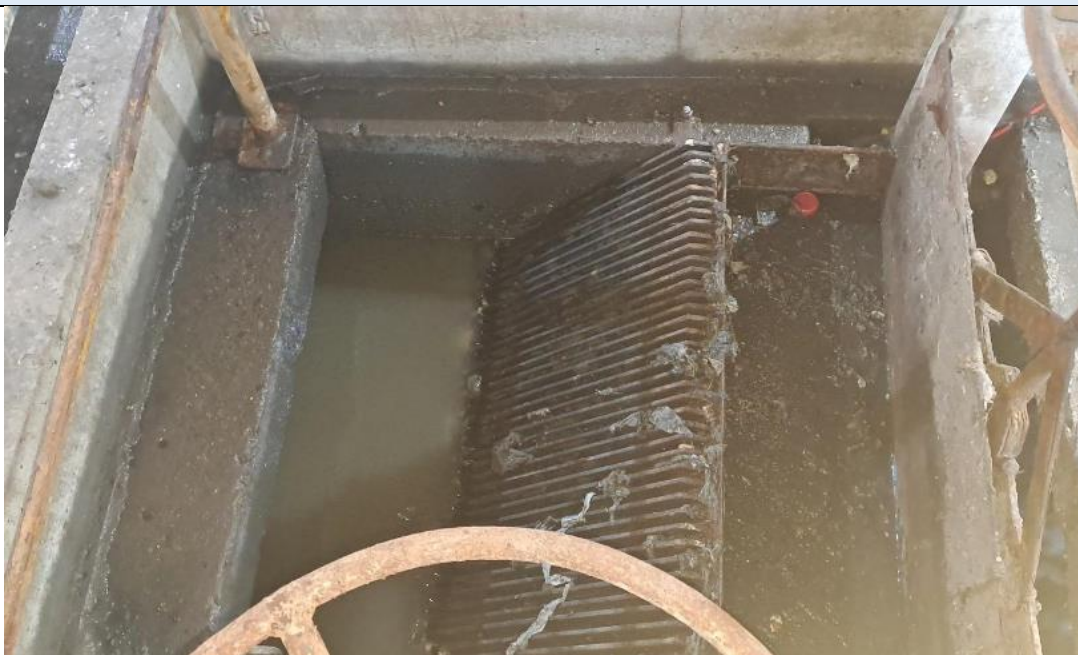
**Fotografía 7.**

**Descripción del medio de prueba:** En la imagen se observa a la Cámara de entrada a la PTAS de Lota, donde se encuentra la reja que retira los sólidos gruesos de las aguas servidas que ingresan.

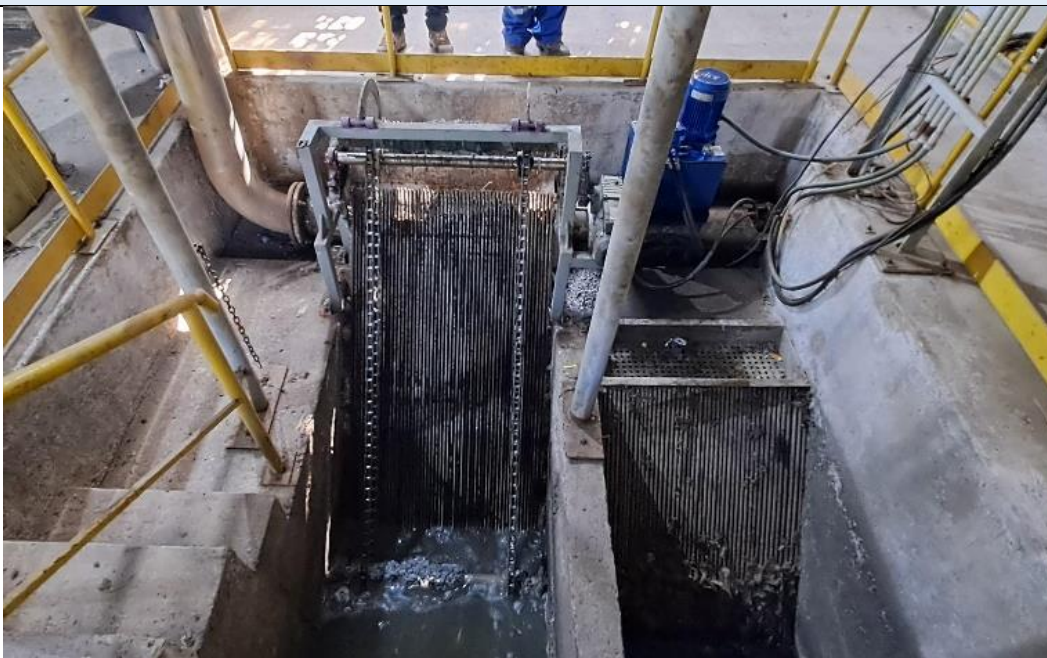
**Fotografía 9.**

**Descripción del medio de prueba:** En la imagen se observa la Reja automática, la cual realiza el retiro de los sólidos finos de la PTAS Lota.

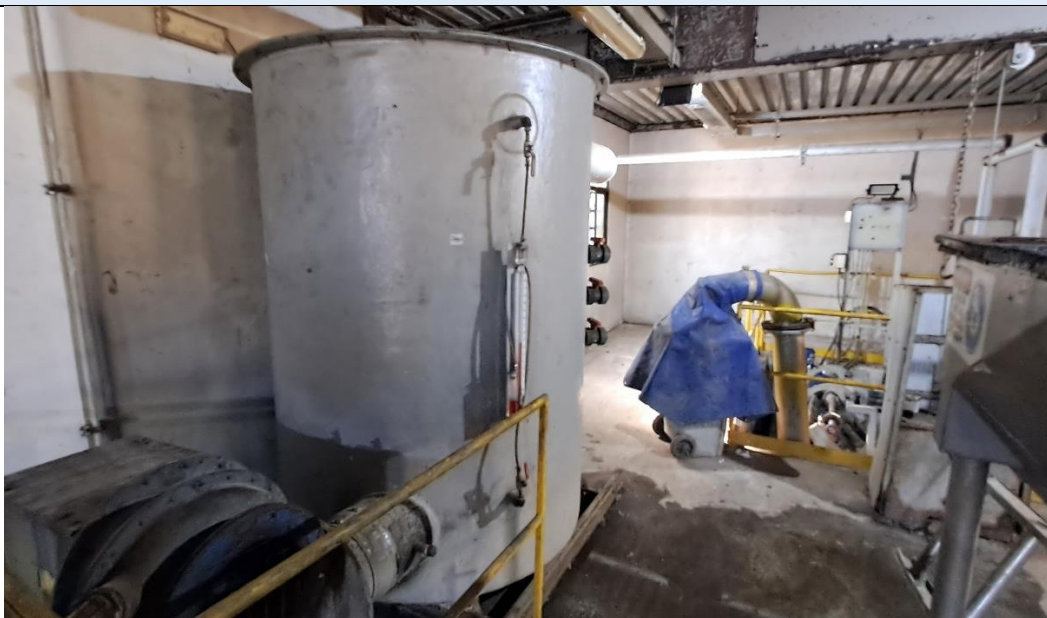
**Fotografía 11.**

**Descripción del medio de prueba:** En la imagen se observa el extractor de olores de la PTAS.

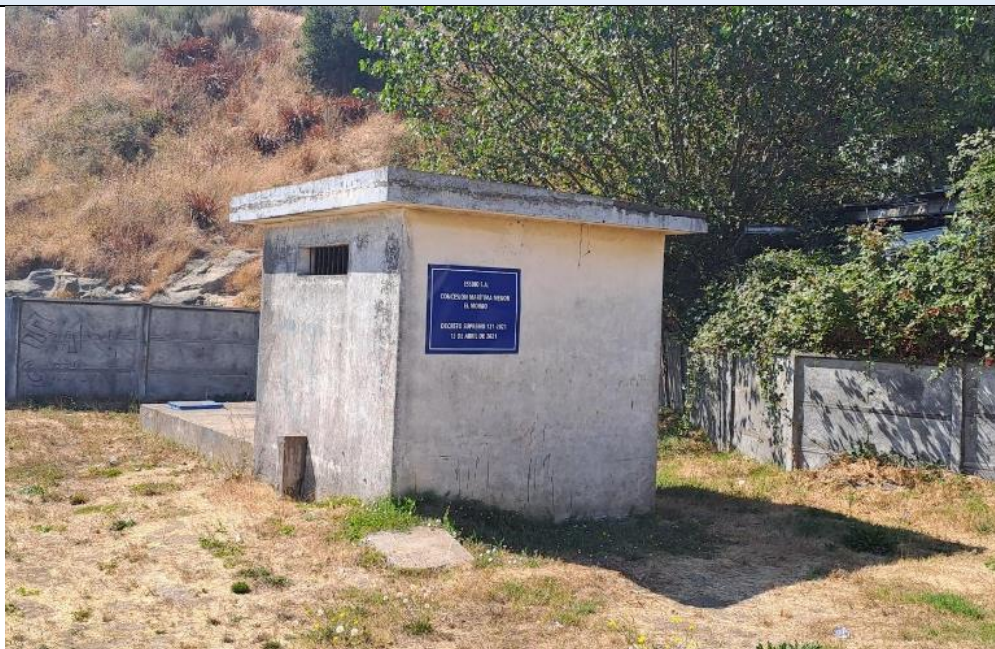
**Fotografía 13.**

**Descripción del medio de prueba:** En la imagen se observa el exterior de la PEAS El Morro.
