## INFORME TÉCNICO DE FISCALIZACIÓN AMBIENTAL

#### SUBESTACIÓN ELÉCTRICA CHINCHORRO

**DFZ-2024-817-XV-RCA**

**MAYO 2024**

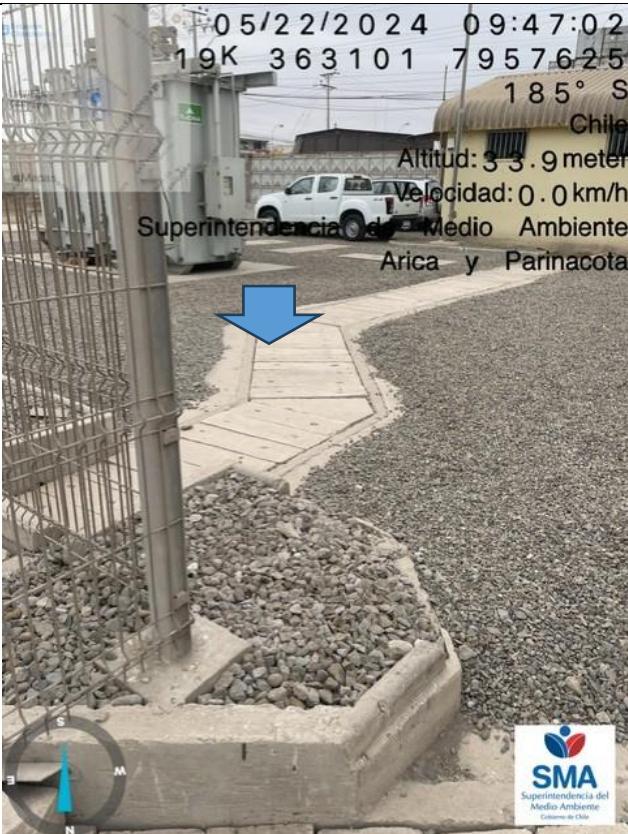
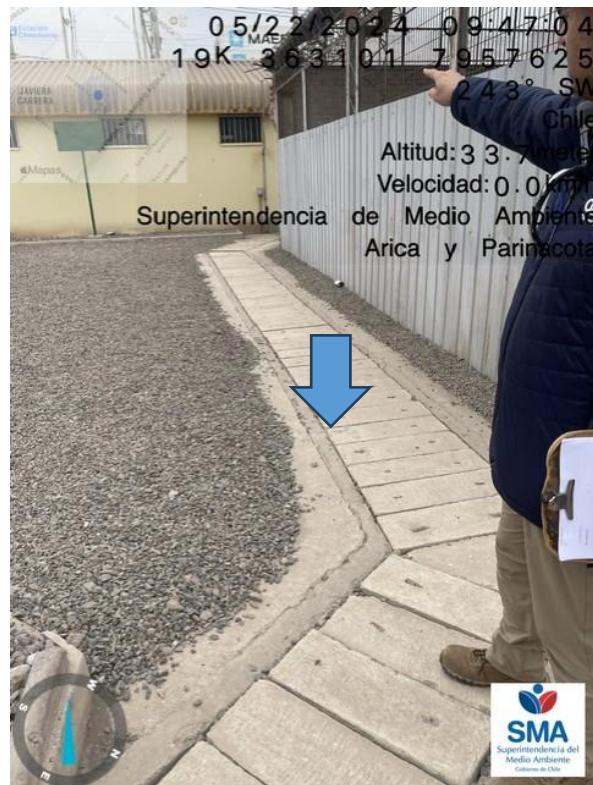
Fotografía 1	Fecha: 22-5-24	Fotografía 1.	Fecha: 22-5-24
<b>Descripción del medio de prueba:</b> Cámaras de cableado soterradas, que van desde subestación hacia la entrega al sistema de distribución		<b>Descripción del medio de prueba:</b> Cámaras de cableado soterradas, que van desde subestación hacia la entrega al sistema de distribución

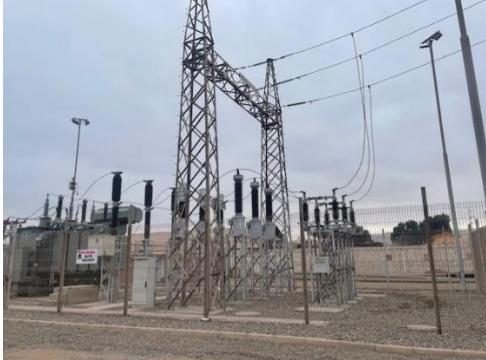
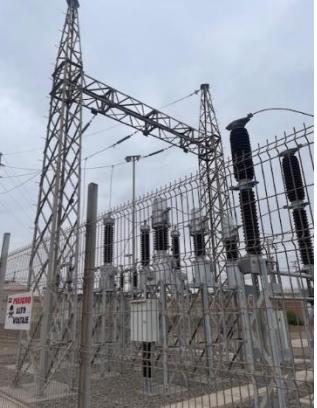
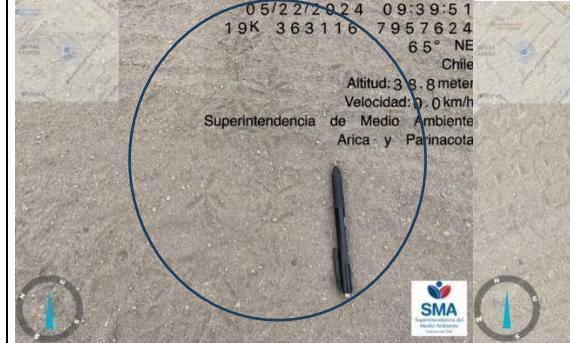
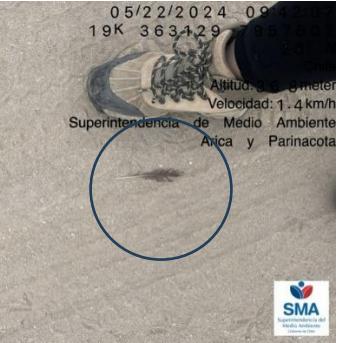
<b>Fotografía 2.</b>	Fecha: 22-5-24	<b>Fotografía 3</b>	Fecha: 22-5-24
<b>Descripción del medio de prueba:</b> Vista frontal de la subestación donde se aprecia la estructura en forma de torre, que recibe la energía de alta tensión, para transformarla en media tensión, antes de su distribución.		<b>Descripción del medio de prueba:</b> en los círculos se aprecian las huellas de aves sin identificar y pluma encontrada en el patio externo de la subestación.

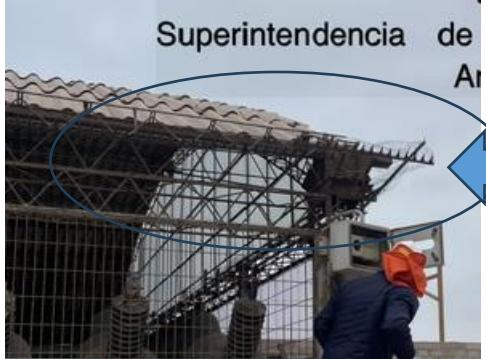
<b>Fotografía 4.</b>	Fecha: 22-5-24	<b>Fotografía 5.</b>	Fecha 22-5-24
<b>Descripción del medio de prueba:</b> al interior del óvalo se aprecian protecciones con púas metálicas y malla, para evitar la nidificación de aves en el interior de la bodega de la UF		<b>Descripción del medio de prueba:</b> Sistema disuasivo BIRD CHASE SUPER SONIC, utilizado por el titular, para ahuyentar aves.
