INFORME TÉCNICO DE FISCALIZACIÓN AMBIENTAL

TRES VALLES

DFZ-2023-253-IV-RCA

AGOSTO 2023

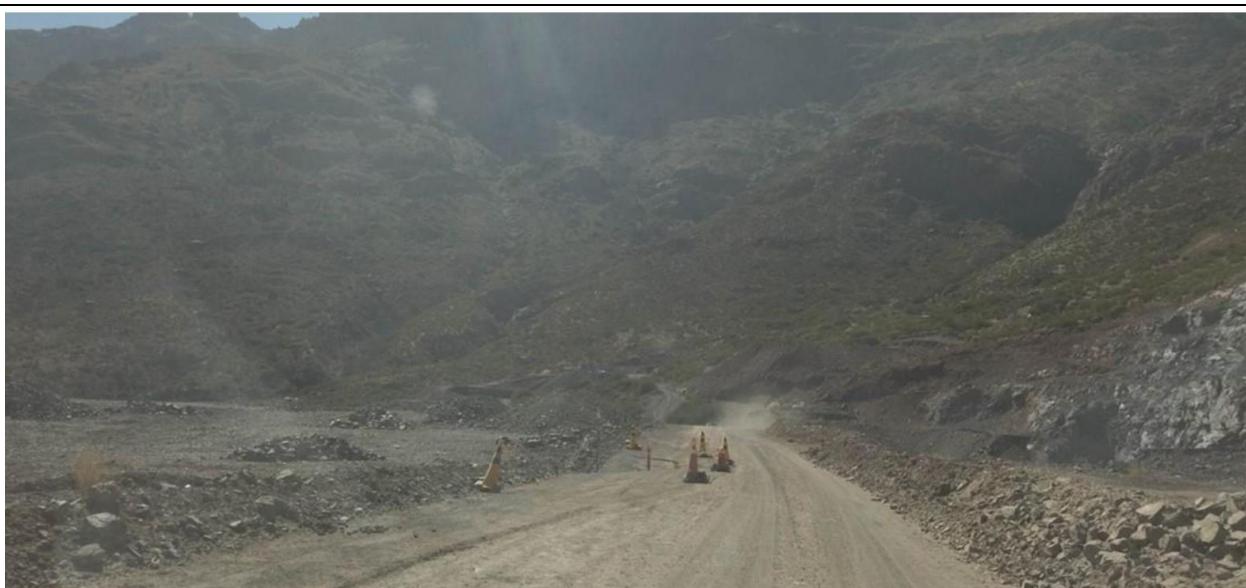
| Registros | | |
|--|---|---|
| Fotografía 1. | Fecha: 04-04-2023 | |

- b. En las coordenadas N 6.492.389 m, E 317.511 m, cota 1294 m.s.n.m. existe hundimiento del camino principal hacia el rajo Don Gabriel. Al respecto en el reporte técnico de SERNAGEOMIN, se señaló que *“Esta condición afecta el tránsito, pues el ancho operacional se redujo, permitiendo solo el paso de un vehículo a la vez, por lo que no se cumple el ancho de calzada de 7 metros y tampoco se ha realizado la mantención de este.”* Por lo anterior se constató que el titular no ha realizado la mantención de los caminos y no se respetó el ancho de calzada de 7 metros en su construcción. (Fotografía 1)

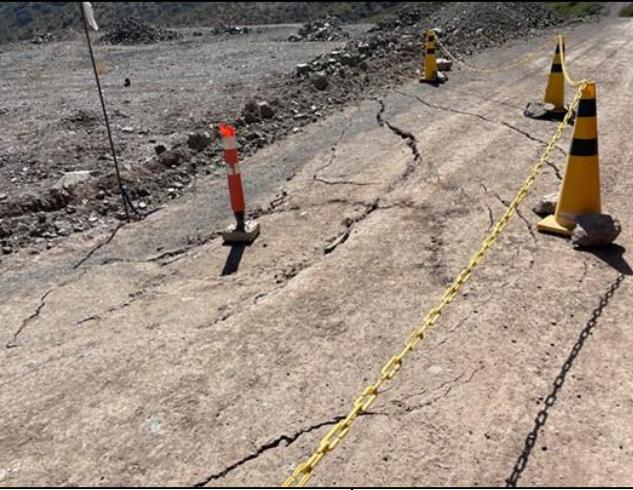
| Registros | | | | | |
|---|--|---|---|--|--|
| Descripción del medio de prueba: Se observa depresión de suelo y presencia de agrietamiento (Reporte técnico Sernageomin). | | | Descripción del medio de prueba: Se aprecia referencia de ancho de agrietamiento. (Reporte técnico Sernageomin). | | |

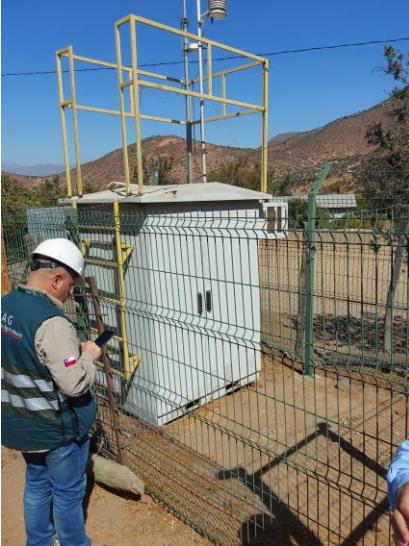
| Registros | | | | | |
|--|---|---|--|---|---|
| Fotografía 6. Fecha: 04-04-2023 Coordenadas UTM DATUM WGS84 HUSO 19 Norte: 6.490.343 Este: 315.975 Descripción del medio de prueba: Se observa Estación MPS Manquehuá (Remitido por el SAG). | | | Fotografía 7 Fecha: 04-04-2023 Coordenadas UTM DATUM WGS84 HUSO 19 Norte: 6.486.804 Este: 309.147 Descripción del medio de prueba: Se observa Estación MPS Chuchiñí (Remitido por el SAG). | | |

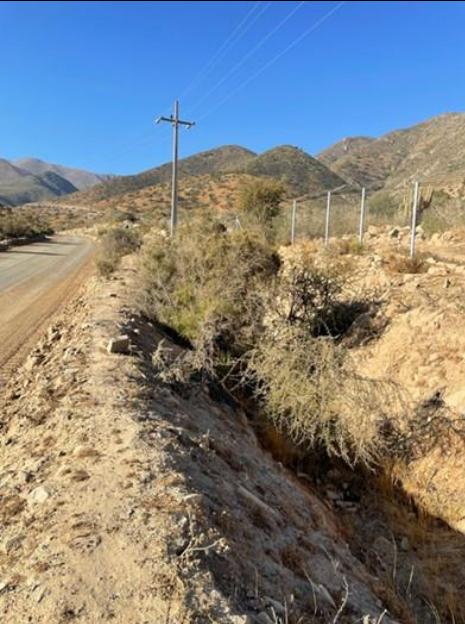
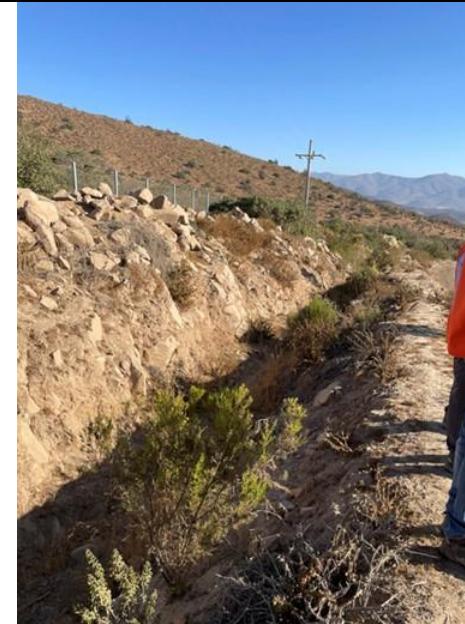
| Registros | | | | | | |
|--|--|---|--|---|---|---|
| Fotografía 9. | | Fecha: 04-04-2023 | | Fotografía 10 | | |

- b. Del registro fotográfico es posible constatar que el canal de contorno se encuentra en un avanzado estado de deterioro y que la falta de mantención impide que cumpla su objetivo.

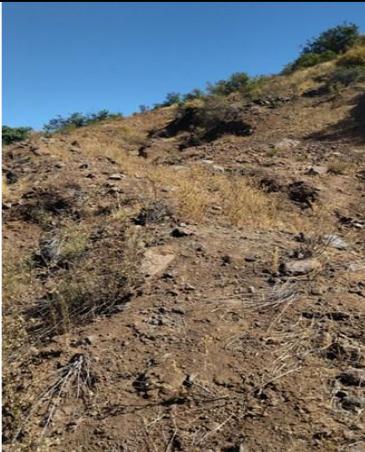
| Registros | | | | | |
|--|---|---|---|---|---|
| Descripción del medio de prueba: Se observa presencia de vegetación y rodados al interior del canal perimetral. (Reporte técnico SERNAGEOMIN) | | | Descripción del medio de prueba: Se observa presencia de vegetación y rodados al interior del canal perimetral, que cubre en su totalidad el canal perimetral (Reporte técnico Sernageomin). | | |

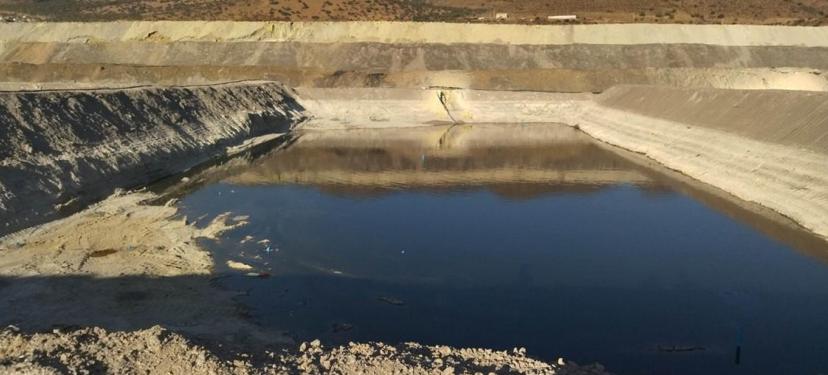
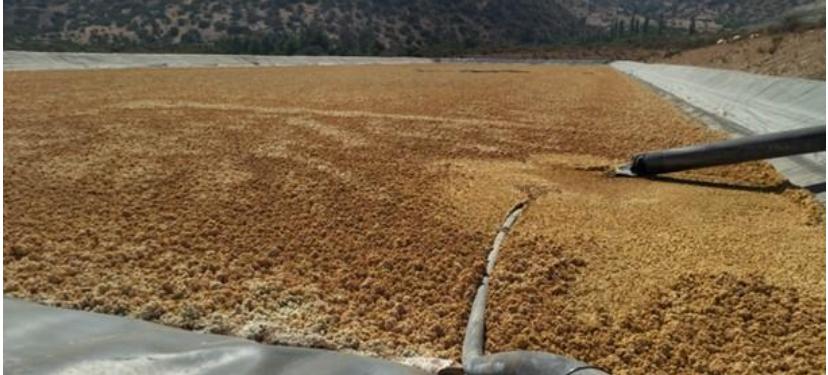
| Fotografía 18. | Fecha: 04-04-2023 |

- I. Respecto de las piscinas de procesos, estas se encontraban operativas. En la coordenada N 6.487.025 m, E 308.632 m, cota 552 m.s.n.m. se encontraba el área refino que se compone de 2 piscinas denominadas Refino e ILS I. En la coordenada N 6.486.865 m, E 308.515 m, cota 338 m.s.n.m. se encontraba el área PLS que se compone de: PLS1 (1 piscina PLS y 1 desarenador) y PLS2 (1 desarenador y piscina PLS 2), impermeabilizadas con HDPE. Las piscinas de procesos contaban con un sistema detector de fugas para control y monitoreo. Existen 2 piscinas de emergencia, impermeabilizadas con HDPE. La primera se georreferenció en la coordenada N 6.487.054 m, E 308.372 m, cota 530 m.s.n.m., que cuenta su capacidad al máximo con sales del proceso y la segunda en la coordenada N 6.487.047 m, 308.387 m, cota 528 m.s.n.m., en cuyo interior existía líquido lixiviante residual.

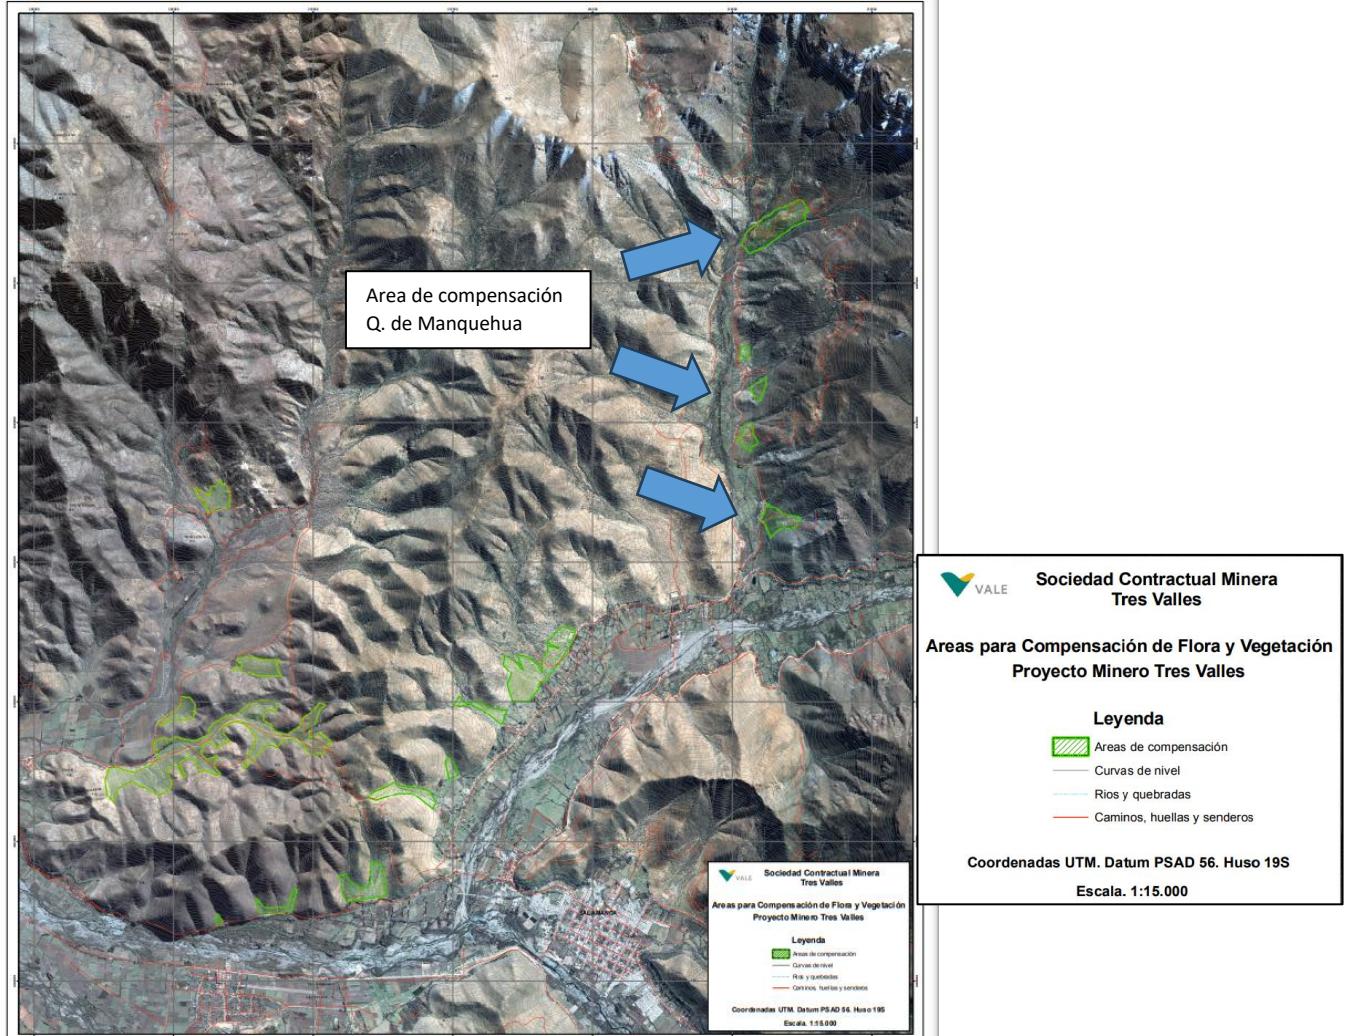
Figura 3.

Descripción del medio de prueba: Se observan en color verde las áreas de compensación comprometidas por el titular en el proceso de evaluación Adenda N° 3.
