INFORME TÉCNICO DE FISCALIZACIÓN AMBIENTAL

PARQUE SOLAR TAMARUGO 3MW

DFZ-2024-227-I-NE

ENERO 2024

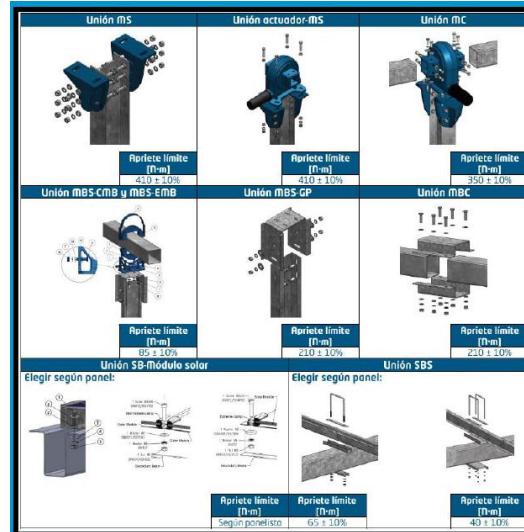
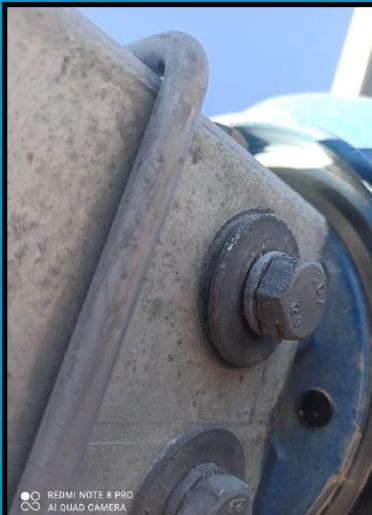
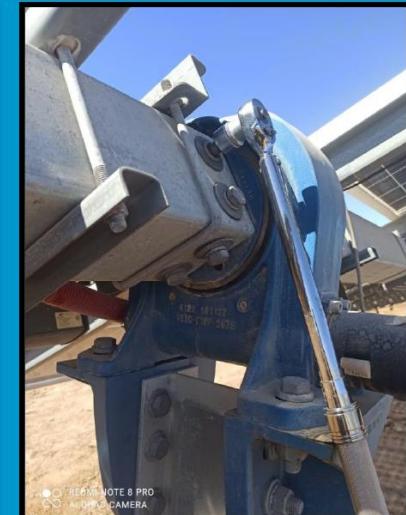
Durante el mes de operaciones, se realiza la aplicación de lubricante entre los componentes MBS-02/MBS-03 y MBS-04, cabe destacar que, esta medida no está considerada dentro de las actividades de mantenimiento preventivo establecidas por el fabricante, sin embargo, es aprobada como medida de mitigación ante los ruidos causados por la estructura mediante carta certificada.

Finalmente, posterior a la aplicación de lubricante en los patios 1, 2 y 3, se detecta que el ruido ha disminuido levemente, pero se debe volver evaluar si esta disminución se extiende por el tiempo.

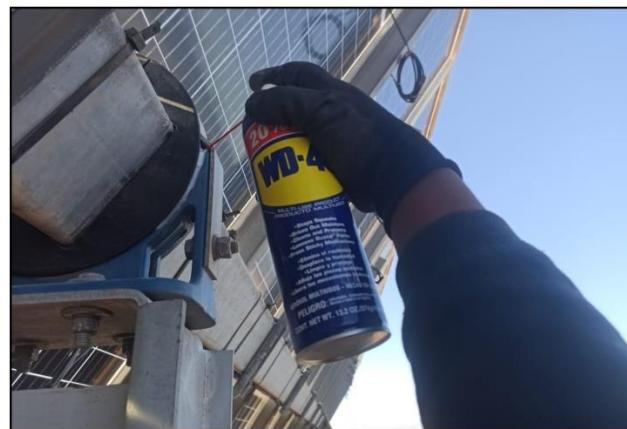
- g. Posteriormente, con fecha 26 de septiembre de 2023 (Anexo 4), el Sr. Polo remitió a la SMA un correo electrónico mediante el cual envió registro fotográfico correspondiente a la aplicación del lubricante en las piezas de rotación del Tracker de la PFV Tamarugo, tal como se observa a continuación.

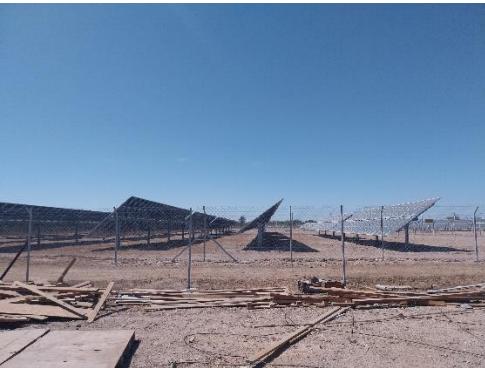
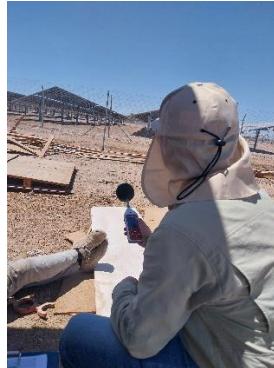
| Registros | | | |
|---|---|---|---|
| Fotografía 5. | Fecha: 23-01-2024 | Fotografía 6. | Fecha: 23-01-2024 |

| Receptor | NPC [dBA] | Ruido de Fondo | Zona DS N°38 | Zona IPT | Comuna | Período | Límite [dBA] | Estado |
|---|---|---|---|---|---|---|---|---|
| 1-1 | 53 | 32 | Zona Rural | Rural | Pozo Amonte | Diurno | 42 | Supera |

| Registros | | | |
|---|---|---|---|
| <p>Descripción del medio de prueba: Actividad de inspección ambiental ejecutada por la SMA el día 23-01-2024, donde se realizó medición de nivel de presión sonora según el D.S. N°38/11 MMA.</p> | | <p>Descripción del medio de prueba: Actividad de inspección ambiental ejecutada por la SMA el día 23-01-2024, donde se realizó medición de nivel de presión sonora según el D.S. N°38/11 MMA.</p> | |
