INFORME TÉCNICO DE FISCALIZACIÓN AMBIENTAL

COMPLEJO DEPORTIVO EL MILAGRO

DFZ-2023-2951-IV-NE

DICIEMBRE 2023

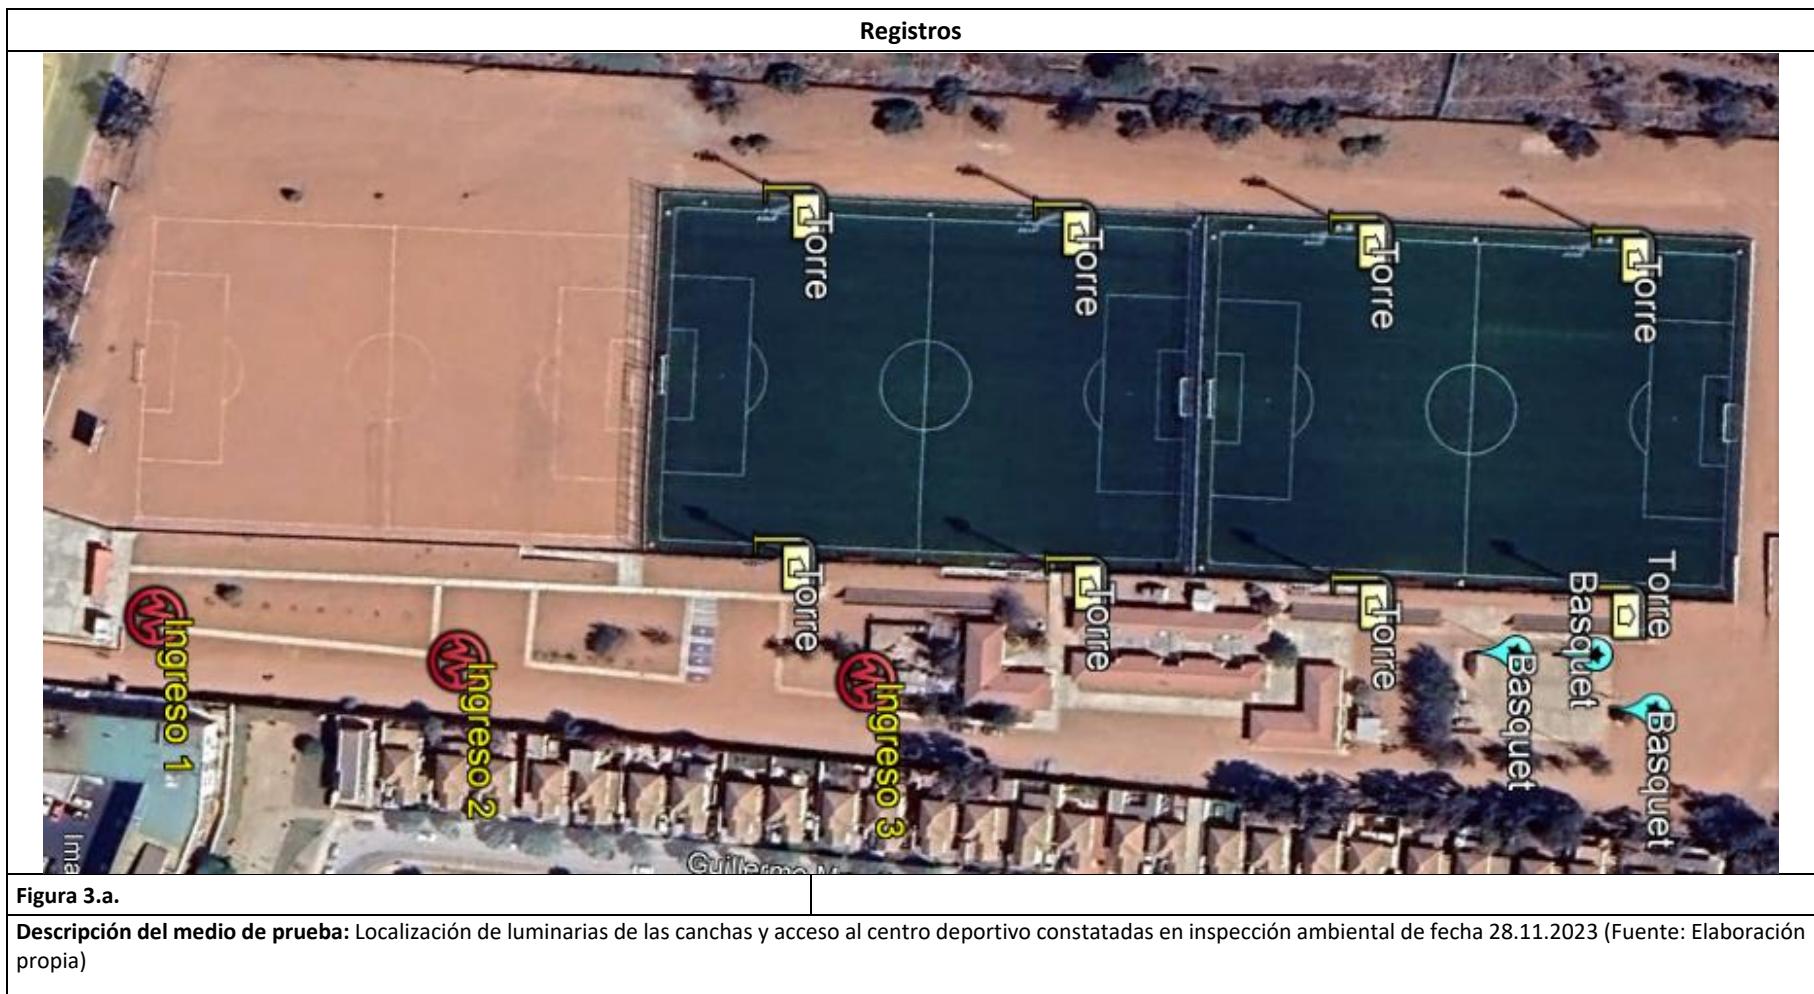
- En el recinto se constataron 5 canchas de futbol, de las cuales 3 eran de tierra y 2 nuevas con pasto sintético, estas últimas con torres de iluminación de gran altura (Fig. 3.a)
- Cada cancha de pasto sintético (2) contaba con 4 torres de iluminación, y cada torre dotada con una parrilla de 8 luminarias, donde cada luminaria contaba con Paralumen (visera) (Fotos 1 y 2).
- En terreno se registraron fotografías de las placas identificadorias de las luminarias, que contiene la siguiente información: Marca: Acting; Modelo: Power Spot II; Tipo de Ballast: HM CWA; Potencia: 1500 W; Accesorio: Visera DS43; Fecha armado: 10/2022 (Foto 3).

- Se constató la existencia de una cancha de cemento con aros para jugar basquetbol, donde se observaron 3 postes metálicos con luminarias del tipo "Ampolleta de descarga", sin Paralumen y el ángulo de instalación propiciaba la emisión de luz al hemisferio superior (Fig. 3.a; Fotos 8 y 9) De acuerdo a lo informado por Alejandro Abbott Encargado del complejo deportivo, dichas luminarias se encontraban operativas, pero que se les daba poco uso.
- En terreno no fue posible visualizar la marca, modelo y/o potencia de dichas luminarias.

- En el acceso al recinto y camino de acceso hacia las canchas se constató la existencia de 3 postes, con un total de 8 luminarias (ver detalle en Tabla I; Fig. 3.a; Fotos 10-13).

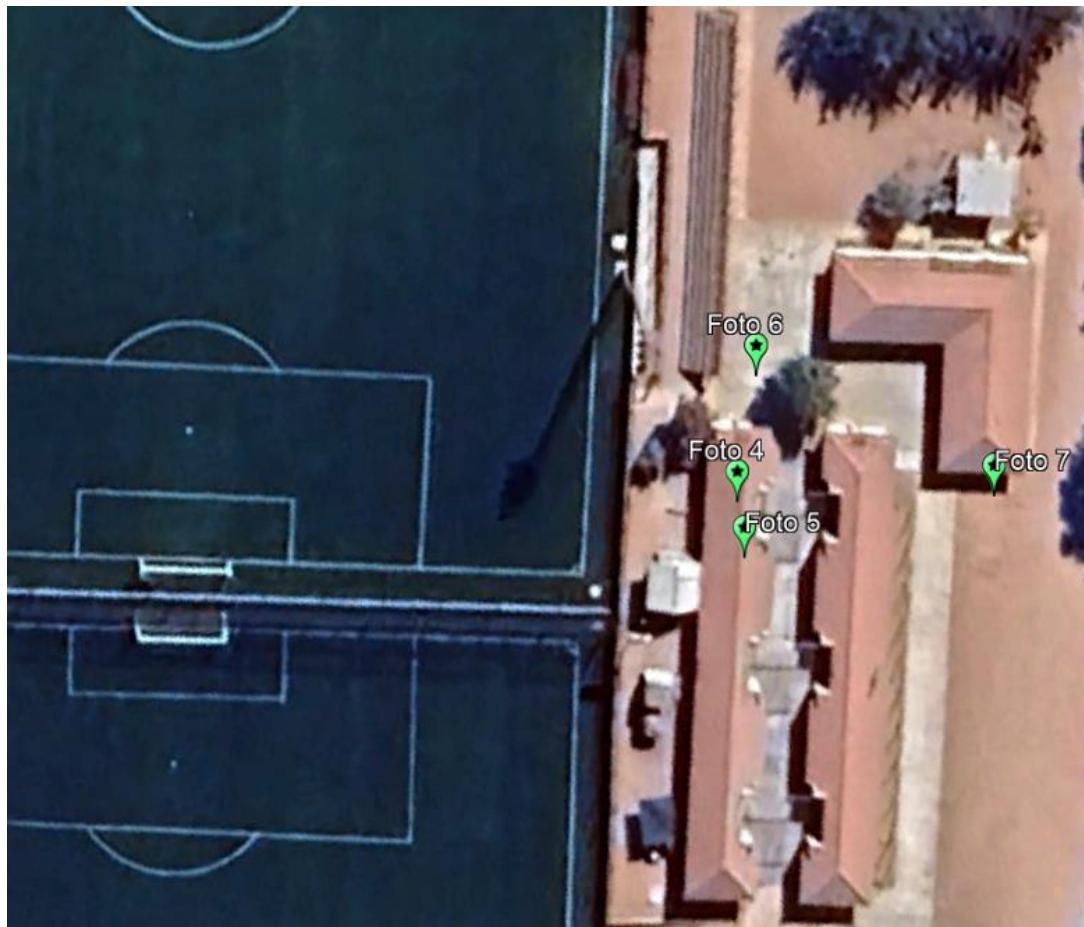
Figura 3.b.

- En los muros exteriores de las instalaciones correspondientes a camarines, se constató la instalación de luminarias tipo LED, de las cuales 15 de ellas se encontraban instaladas bajos los aleros de las instalaciones (Fig. 3.b; Fotos 5 y 6).
- Se constataron 8 luminarias de las marcas "ByP" y "Megabright", sin información visible del modelo o potencia, instaladas descubiertas en los muros exteriores de las instalaciones, es decir a diferencia de las antes descritas, estas no se encontraban bajo los aleros (Fig. 3.b; Fotos 4 y 7).
- Se constataron 4 luminarias LED, marca "Megabright", modelo "TELCO FLAT PRO", Potencia de 150 W, instaladas en muros sin aleros (Foto 7).
- Se constató que el ángulo de instalación de las luminarias antes indicadas, propiciaban la emisión de luz al hemisferio superior, es decir no se encontraban instaladas en ángulo 0° respecto a la horizontal. (Fotos 4-7).

Descripción del medio de prueba: Localización de luminarias constatadas en inspección ambiental de fecha 28.11.2023 en sector de oficinas, baños y camerinos (Fuente: Elaboración propia).

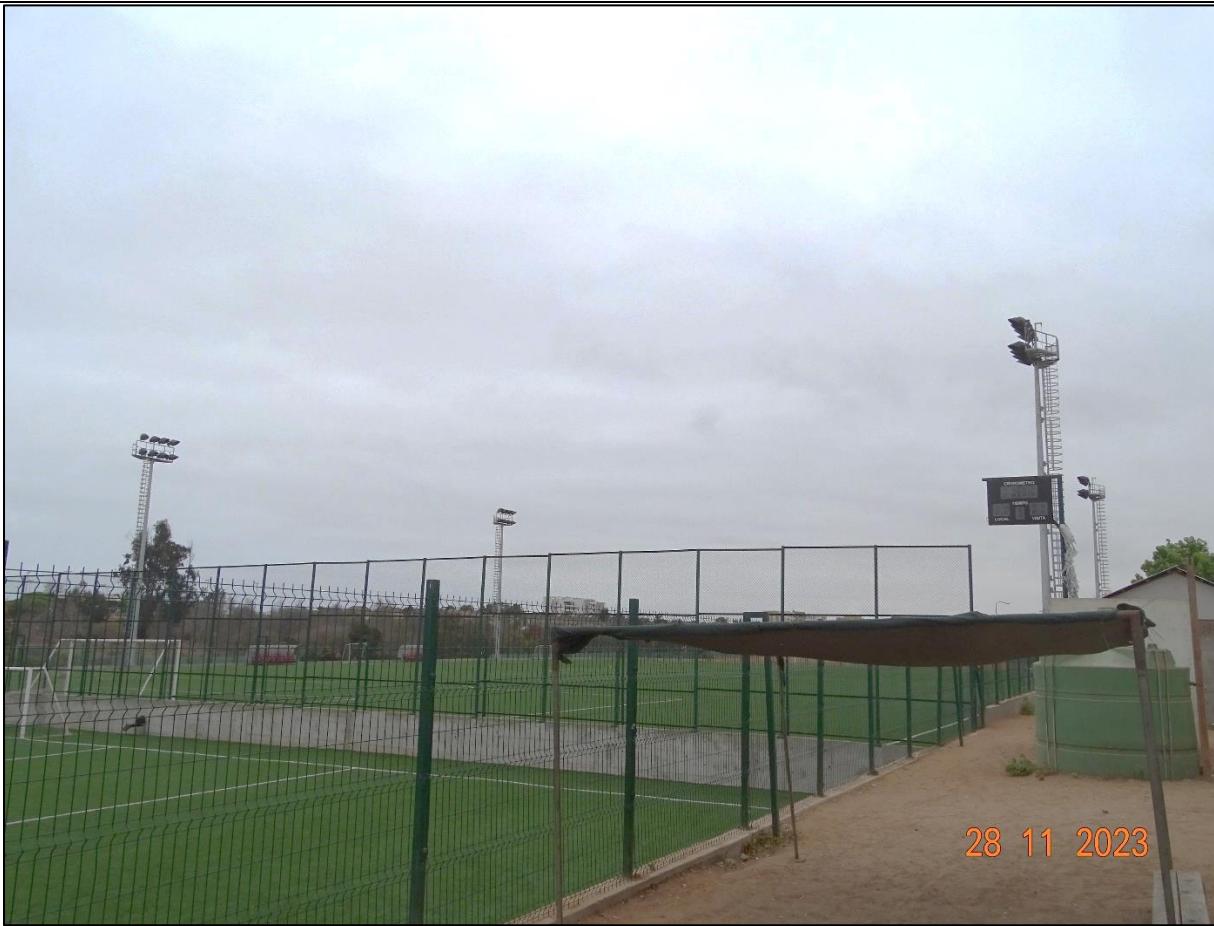
Fotografía 1.	Fecha: 28-11-2023	
Coordenadas UTM DATUM WGS84 HUSO 19 s	Norte: 6685532	Este: 283465
Descripción del medio de prueba: Vista a cuatro torres de iluminación de canchas de futbol con pasto sintético.

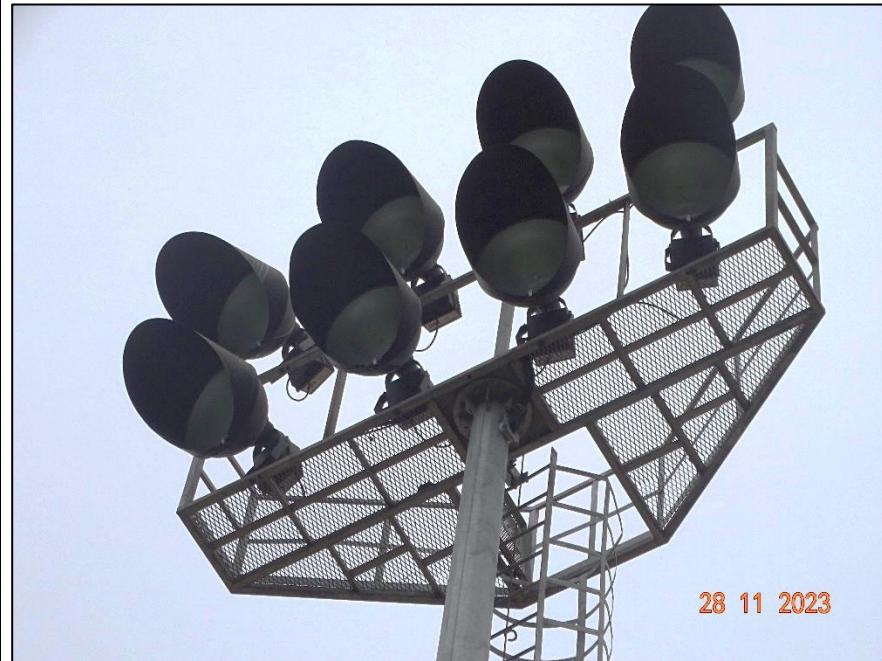
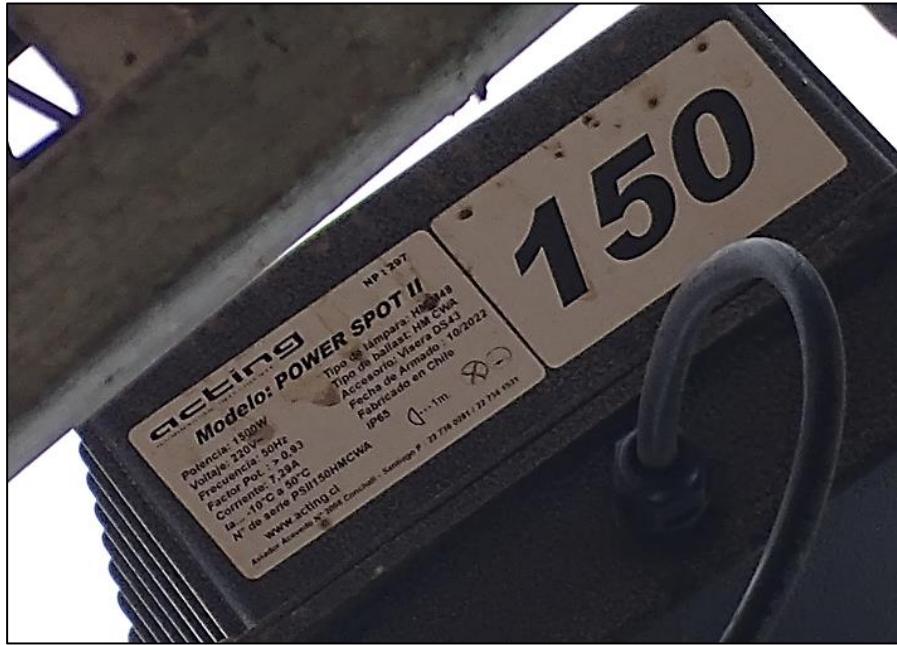
- d) Respecto al cumplimiento del DS 43/2012 de las torres de iluminación (total de 64 luminarias) de las canchas de futbol de pasto sintético, ante la falta de respuesta por parte del titular al requerimiento de información de los certificados de las luminarias sobre contaminación lumínica y certificados de aprobación o seguimiento válidos para el DS 43/2012, se concluye que el titular no da cumplimiento a los medios de verificación para determinar la conformidad de la Unidad Fiscalizable respecto a la norma lumínica objeto de fiscalización.

Fotografía 2.	Fecha: 28-11-2023		Fotografía 3.	Fecha: 28-11-2023	
Coordenadas UTM DATUM WGS84 HUSO 19S	Norte: 6685532	Este: 283465	Coordenadas DATUM WGS84 HUSO 19 s	Norte: 6685532	Este: 283465
Descripción del medio de prueba: Imagen de acercamiento de luminarias con Paralumen (visera) de las torres de iluminación de canchas de futbol.			Descripción del medio de prueba: Placa identificatoria de luminaria de torres de iluminación de canchas de futbol.

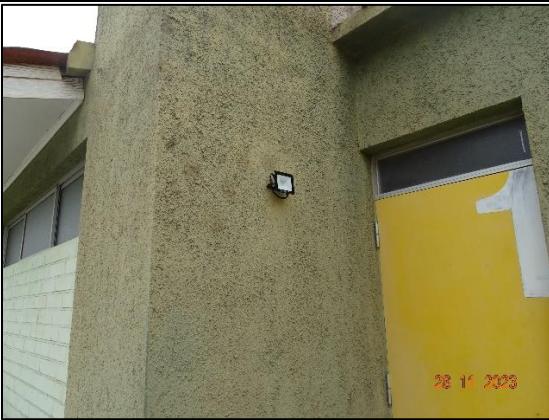
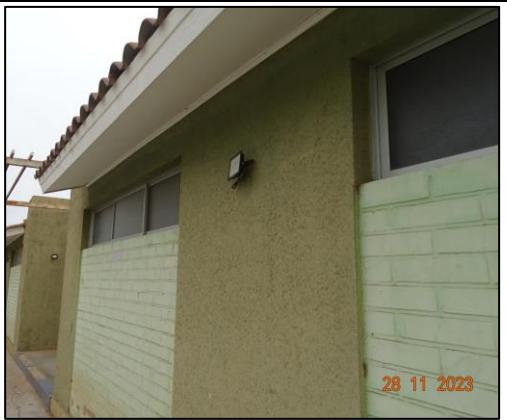
28-11-2023		
Fotografía 4.		Fecha: 28-11-2023		Fotografía 5	
Coordenadas UTM DATUM WGS84 HUSO 19S		Norte: 6685569.05 Este: 283484.92		Coordenadas UTM DATUM WGS84 HUSO 19S	
Descripción del medio de prueba: luminaria de exteriores en sector de camerines, oficinas y baños del dentro deportivo.			Descripción del medio de prueba: luminaria de exteriores bajo alero en sector de camerines, oficinas y baños del dentro deportivo.

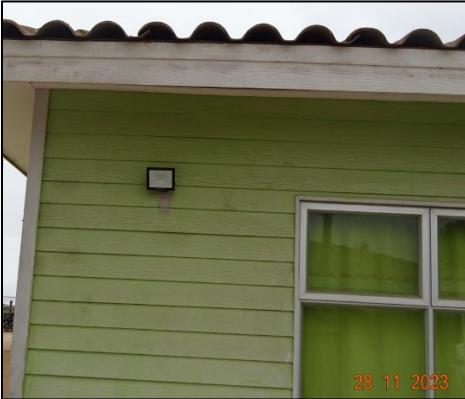
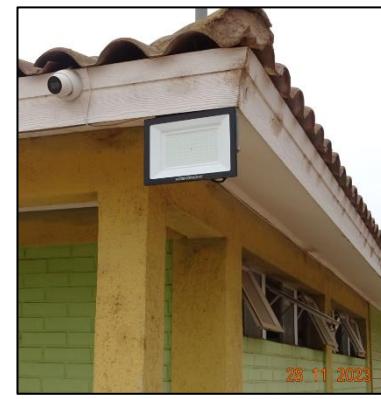
MEGABRIGHT PROFESSIONAL PROYECTOR DE AREA MODELO TELCO FLAT PRO 150W 150W 220-240V~50Hz 650mA IP65 FP:20,9 LAMPARA TIPO: LED FAB : 03/2022 FABRICADO EN CHINA NºCERT. APROBACION E-013-01-75765	
Fotografía 6.		Fecha: 28-11-2023		Fotografía 7.	
Coordenadas UTM DATUM WGS84 HUSO 19S		Norte: 6685579.19 Este: 283488.40		Coordenadas UTM DATUM WGS84 HUSO 19S	
Descripción del medio de prueba: luminaria de exteriores bajo alero en sector de camerines, oficinas y baños del dentro deportivo.			Descripción del medio de prueba: luminaria de exteriores en sector de camerines, oficinas y baños del dentro deportivo. A la derecha detalle de placa identificatoria de la luminaria.

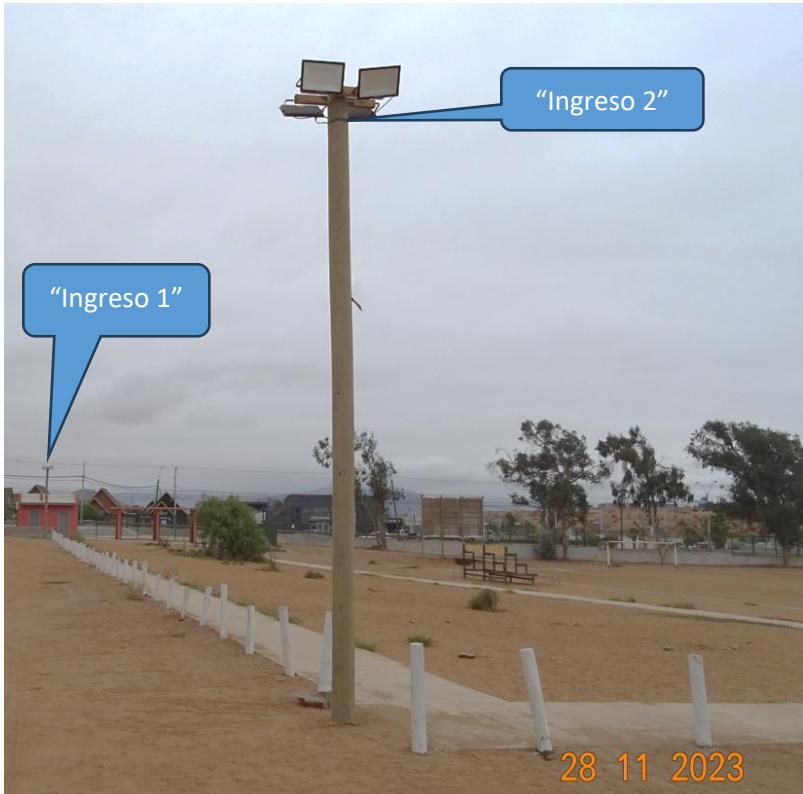
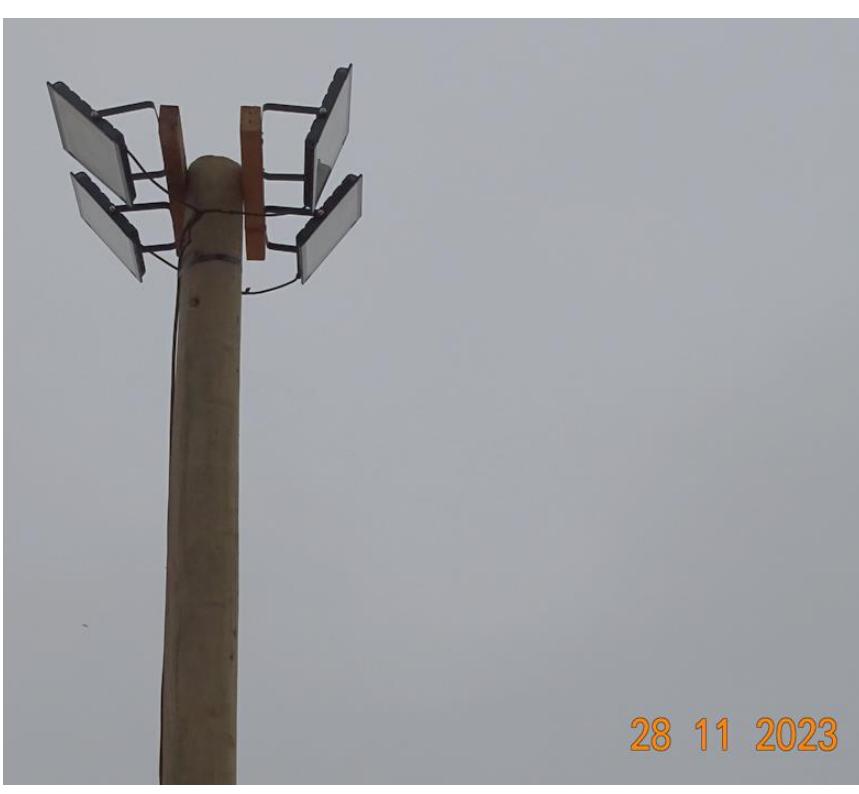
- Todas las luminarias eran de tipo LED, marca “Megabright”, sin poder visualizar en terreno el modelo y/o potencia de las luminarias.
- En todas las luminarias antes descritas, su ángulo de instalación propiciaba la emisión de luz al hemisferio superior (Fotos 10-13).

Fotografía 12. Coordenadas UTM DATUM WGS84 HUSO 19S Norte: 6685405 Este: 283462 Descripción del medio de prueba: Luminarias de exteriores en camino de ingreso al centro deportivo (En figura 3.a denominadas como "Ingreso 2" e "Ingreso 1"))	Fecha: 28-11-2023	Fotografía 13. Coordenadas DATUM WGS84 HUSO 19 s Norte: 6685405 Este: 283462 Descripción del medio de prueba: Acercamiento a luminarias de exteriores en camino de ingreso al centro deportivo (En figura 3.a denominada como "Ingreso 2"))	Fecha: 28-11-2023

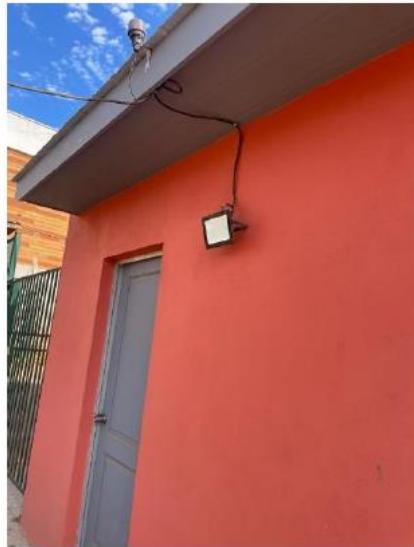
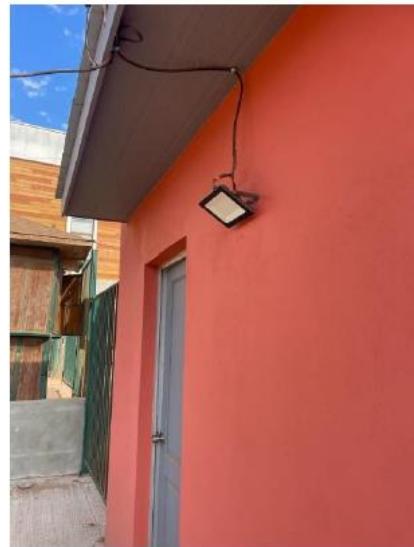
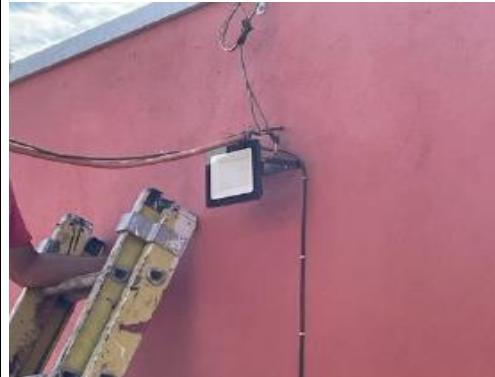
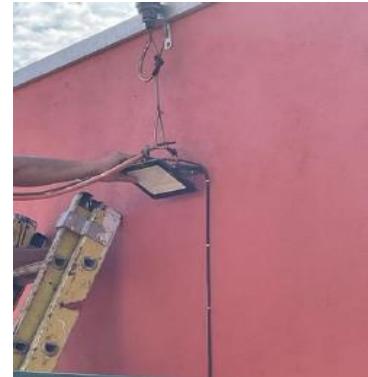
- c) **Ajuste de ángulo de reflectores** (Fotos 14-17 y Anexo 2.d). En relación lo constatado durante la fiscalización del 28.11.2023, respecto al ángulo de las luminarias distintas a aquellas de las canchas de futbol, el titular remitió una serie de fotografías que darían cuenta de acciones de corrección del ángulo de instalación de las mismas, sin identificar apropiadamente a que luminaria se hacía referencia en cada fotografía. Del examen de la información de las fotografías, es posible indicar que la corrección del ángulo de la instalación de las luminarias realizada por el titular, no dan cuenta de dar conformidad al ángulo 0° respecto a la horizontal, manteniendo un ángulo tal que propicia la emisión de luz al hemisferio superior, lo que no da conformidad respecto a lo regulado en el DS 43/2012 para iluminación en exteriores.

Fotografía 14.	Fecha: sin información	Fotografía 15.	Fecha: sin información		
Coordenadas UTM DATUM WGS84 HUSO 19S	Norte: sin información	Este: sin información	Coordenadas DATUM WGS84 HUSO 19 s	Norte: sin información	Este: sin información
Descripción del medio de prueba: Medios de verificación remitidos por el titular para dar cuenta de acciones de corrección del ángulo de luminarias de exteriores en el sector de instalaciones de oficinas, baños y camarines del centro deportivo (Fuente: antecedentes del titular (Anexo 2.d)		Descripción del medio de prueba: Medios de verificación remitidos por el titular para dar cuenta de acciones de corrección del ángulo de luminarias de exteriores en el sector de instalaciones de oficinas, baños y camarines del centro deportivo (Fuente: antecedentes del titular (Anexo 2.d)

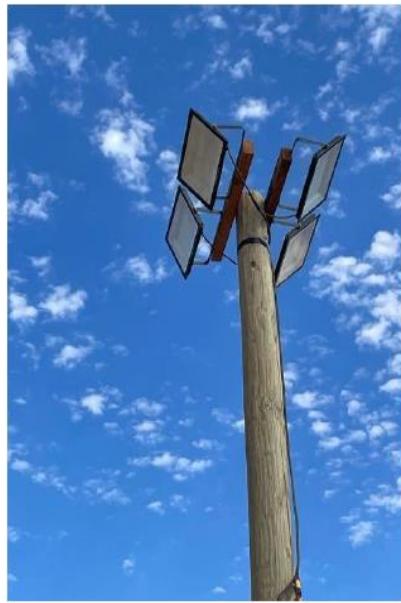
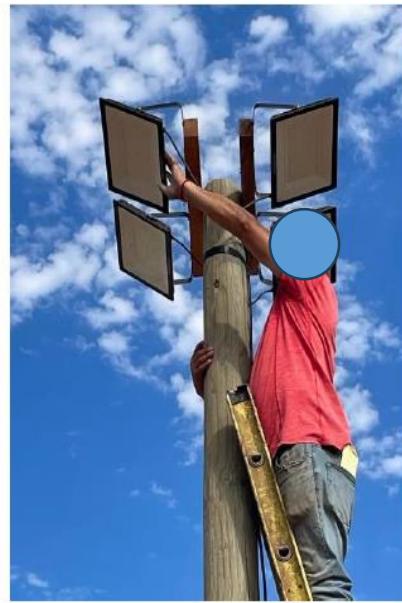
Descripción del medio de prueba: Medios de verificación remitidos por el titular para dar cuenta de acciones de corrección del ángulo de luminarias de exteriores en el sector de ingreso al recinto deportivo (Fuente: antecedentes del titular (Anexo 2.d)
