INFORME DE FISCALIZACIÓN AMBIENTAL

INSPECCIÓN AMBIENTAL

EXTRACCION MECANIZADA DE ARIDOS LAJA

DFZ-2024-796-XVI-RCA

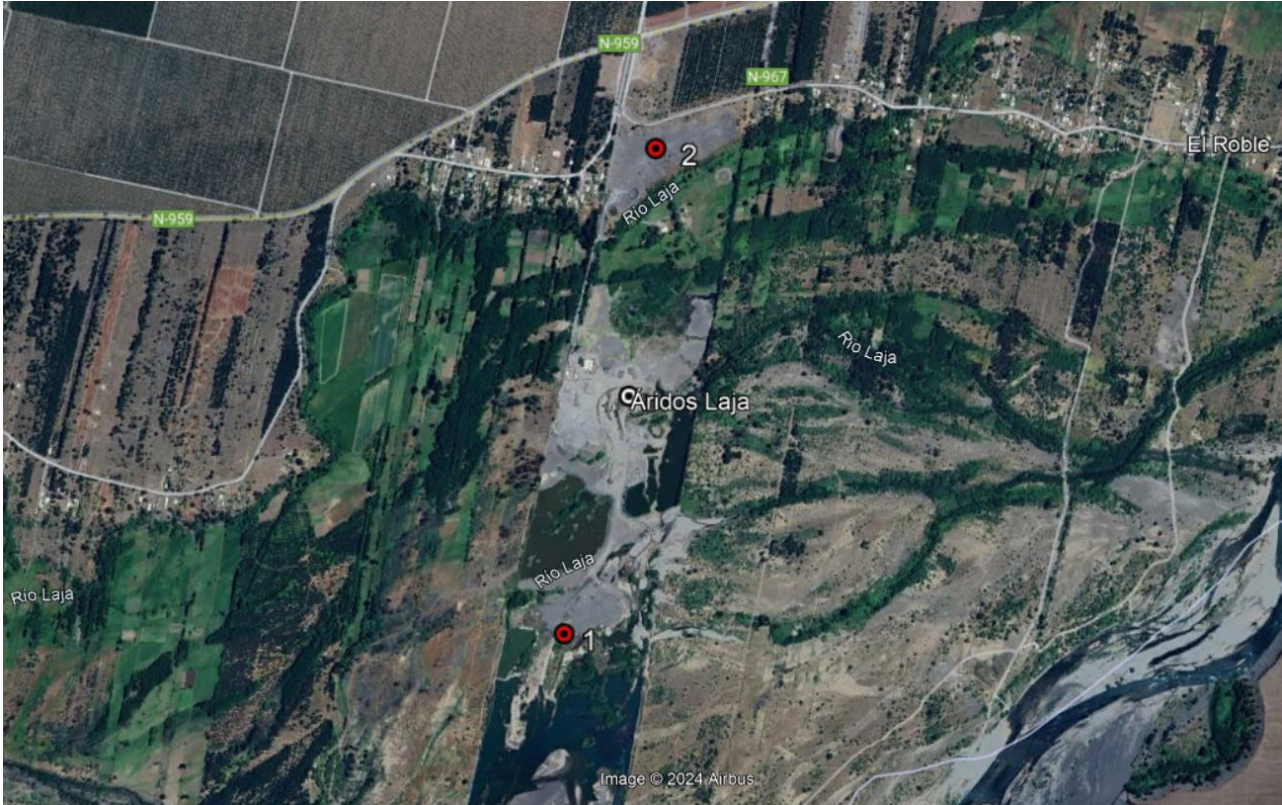
Figura 2. Recorrido inspección ambiental del 31-01-2023, donde se recorrió la zona de inundación por las crecidas del cauce del año 2023, y la zona de extracción norte (Fuente: Google earth, 2022).

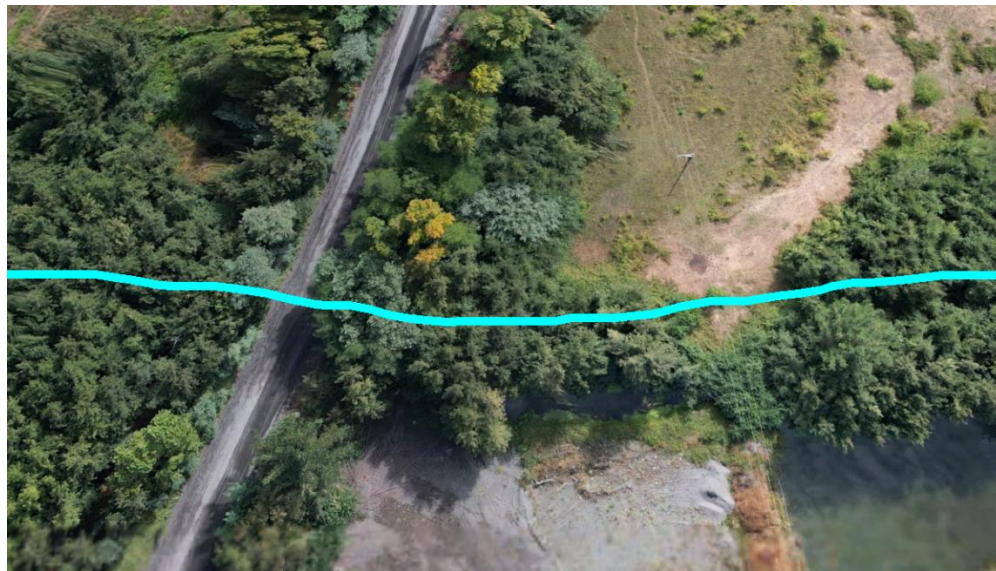
Imagen 1

Estación Zona de inundación: Se realiza recorrido en dirección a la zona sur del proyecto, en la zona colindante con el río Laja, donde, a unos 750 metros del acceso principal a las oficinas de la empresa existe una modificación de cauce. Esta consiste en una alcantarilla que permite la circulación de los vehículos de alto tonelaje que ingresan a la planta (imagen 1 en Acta de Inspección Ambiental).

1.- La *"alcantarilla que permite la circulación de vehículos de alto tonelaje"* no está instalada sobre ningún cauce natural o artificial.

2.- La alcantarilla fue instalada recién pocos días antes de la inspección realizada por la SMA el día 22 de marzo de 2024, como consecuencia de una visita rutinaria de la Dirección de Aguas, Región de Ñuble. En dicha inspección, el funcionario de la DGA, Sr. Mauricio Ortiz Lovera, solicitó, verbalmente, al personal de Áridos del Laja, la instalación de una alcantarilla, ya que los camiones circulaban sobre un pequeño tramo de camino inundado.

4.- Por lo mismo anterior, esa instalación temporal no tiene el permiso establecido en el artículo 156 del Reglamento del SEIA, ni ha sido aprobada por el SEA.

- d) En consideración a lo expuesto por el titular y consultado al funcionario de la DGA Sr. Mauricio Ortiz Lobera, quien ratificó lo informado por el titular, y considerando que el hecho es de competencia sectorial del servicio antes mencionado, se considera que respecto al punto anterior no existen hallazgos.

6.- Sin perjuicio de lo anterior, si se considera necesario, podemos retirar la alcantarilla en cuestión, ya que ello no afectaría nuestras operaciones, al tratarse de un sector arenoso que temporalmente se ve inundado y sobre el cual perfectamente, como lo habían hecho siempre, pueden circular los camiones.

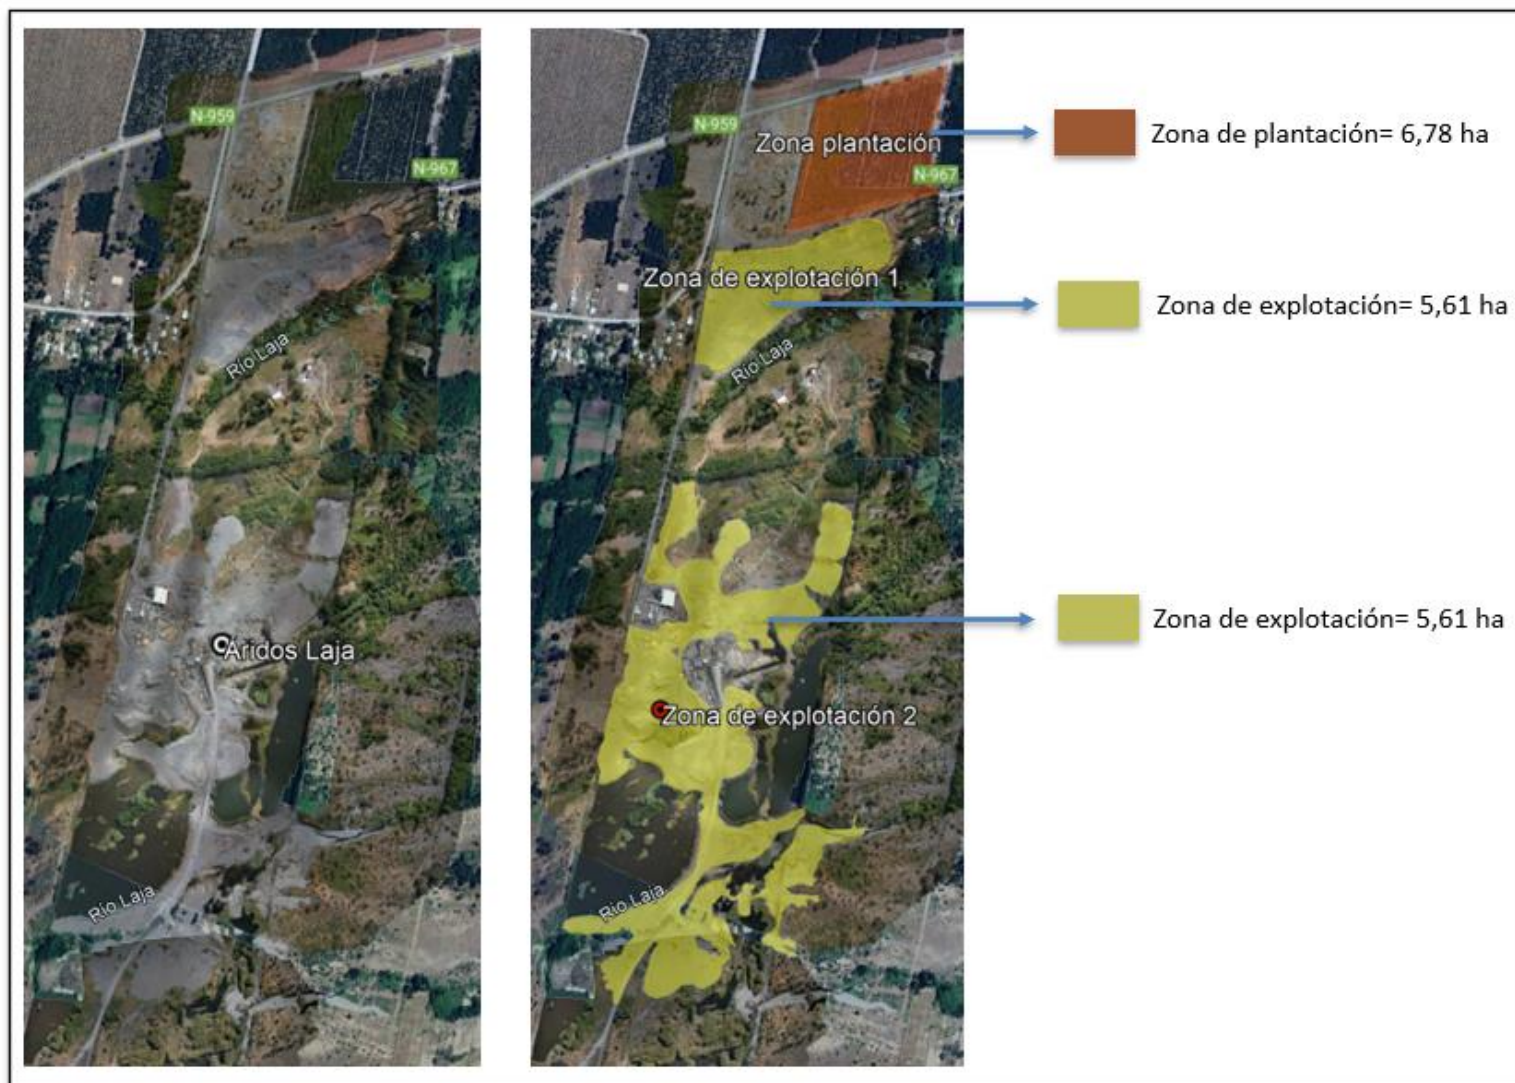
Figura N°2. Zona de explotación y zona de plantación.

- e) Analizadas las ortofotos resultantes del vuelo de dron realizado por la Dirección de Aguas, se puede concluir lo siguiente:
- En relación al área de extracción, no queda establecida en la RCA 285/2000 y la DIA correspondiente al proceso de evaluación ambiental, no establece cuñas para el área de extracción informada, sino que informa la cantidad de hectáreas que se consideran explotables y potencialmente aptas para la extracción de material. En consideración a lo anterior, se dibujaron los polígonos de las zonas que se observan explotadas por el proyecto al momento de la inspección ambiental, las que presentan una superficie de 5,61 ha (zona de explotación 1) y 20,2 ha (zona de explotación 2), sumando un total de 25,81 ha de superficie explotada hasta el momento (figura 1)

- A su vez, la zona de plantación de pino y eucalipto cubre una superficie de 6,78 ha. Si bien se informó que 40 ha. están definidas para plantaciones de pinos, eucalipto y otras actividades agrícolas y forestales, el titular informa lo anterior para que se considere esta área como no explotable, por lo que al contar al día de hoy con una superficie no explotada de más del 80% del predio, lo anterior no constituye hallazgo (figura 1).

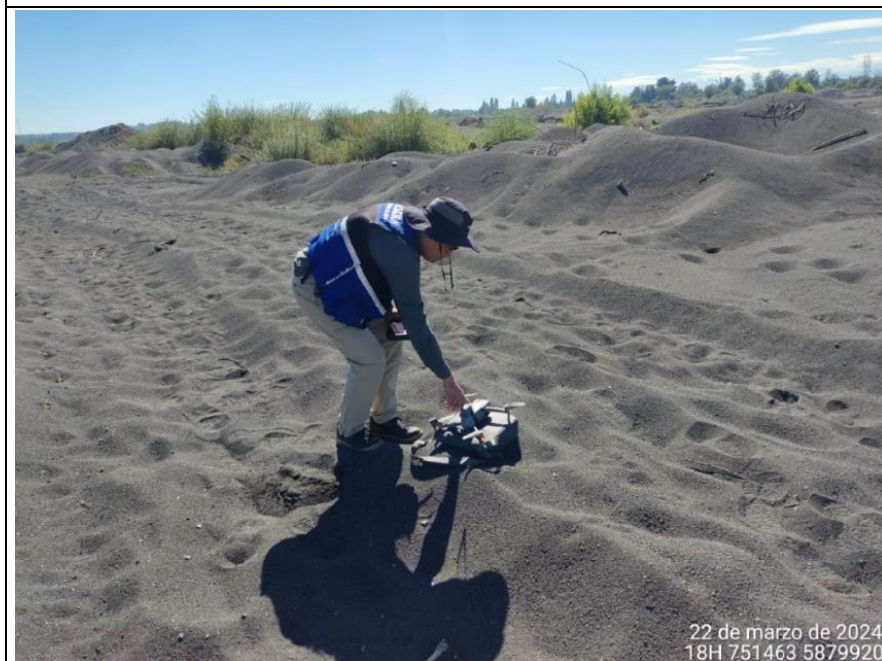
Posterior a lo antes indicado, se siguió por camino interior hasta llegar a unos 200 metros del cauce del río, lugar donde se realizó vuelo de dron (fotografía 1), con la finalidad de contar con ortofotos que permitan en trabajo de gabinete delimitar la zona de extracción actualmente intervenida.

Ya en zona colindante al río Laja, se constató que no existen procesos de extracción dentro del cauce natural. El sector en época de invierno de 2023, se expuso a la crecida del río Laja, lo que genera un desplazamiento de la defensa fluvial existente y por consiguiente una gran acumulación de material especialmente del tipo arena.

Actualmente, la empresa trabaja en la reconstrucción de la defensa fluvial a partir de una tramitación sectorial con la DGA y ajena a esta actividad de inspección.

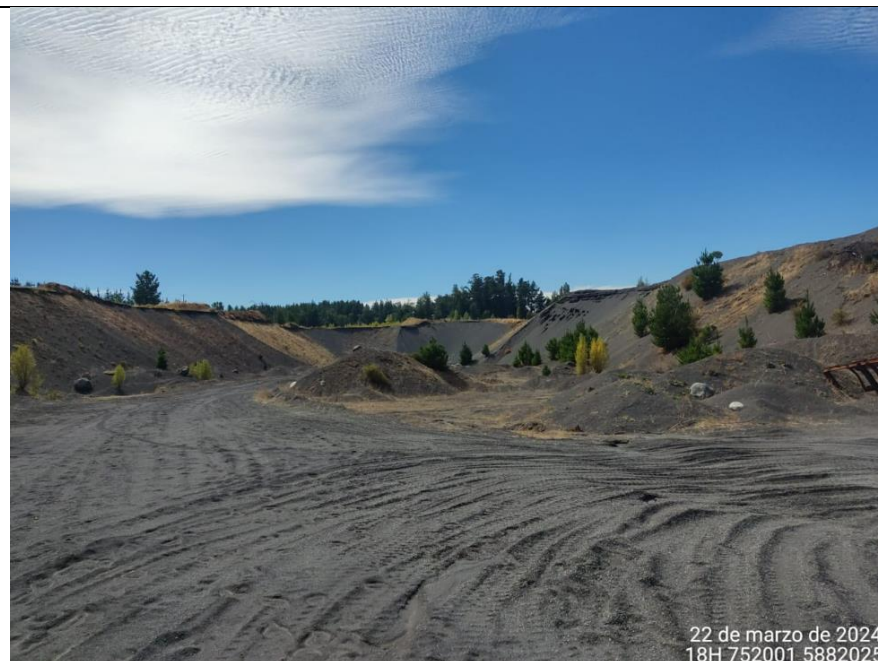
Estación Zona de extracción Norte: Se realiza recorrido por zona de extracción Norte, se observa un pozo lastre de arenas, que ha sido sujeto de extracción por lo que se complementa con vuelo dron para su topografía y dimensionamiento (fotografía 2).

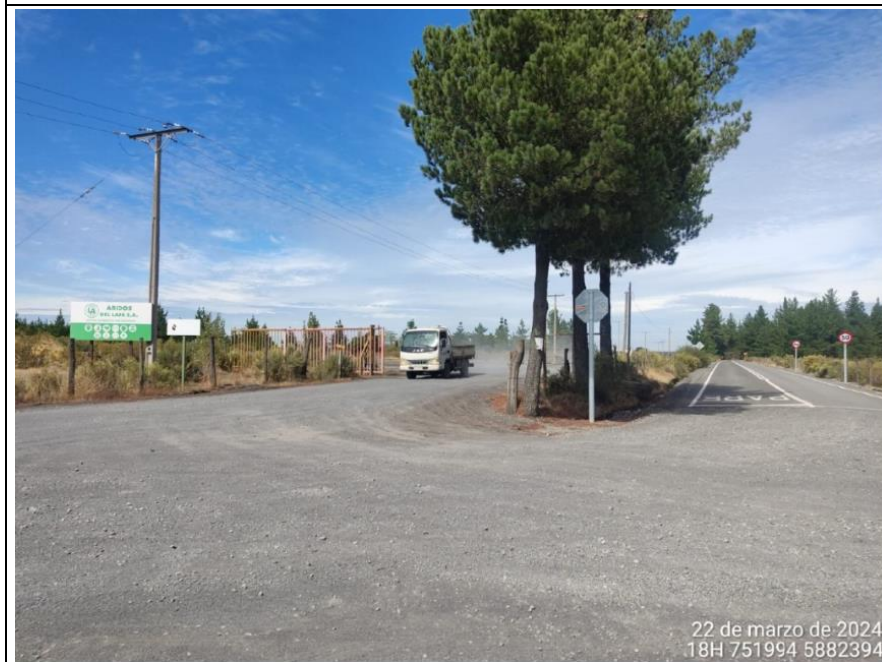
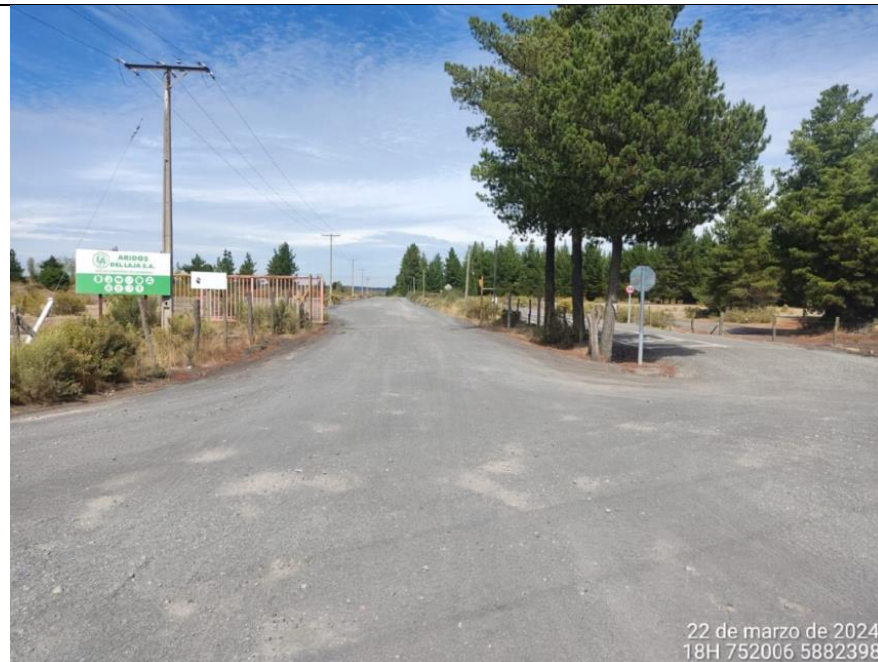
Una vez fuera de la empresa, funcionarios de la Dirección de Validad tomas fotografías de la zona de acceso (fotografías 3 y 4), de la cual no realizan observaciones puesto que, según lo indicado por ellos, no existen exigencias al respecto en el proceso ambiental de la RCA 285-2000.

Fotografía 3	Fecha: 22-03-2023		Fotografía 4	Fecha: 22-03-2023	
Coordenadas DATUM WGS84 HUSO 18	Coordenada Norte: 5882394	Coordenada Este: 751954	Coordenadas DATUM WGS84 HUSO 18	Coordenada Norte: 5882398	Coordenada Este: 752006
Descripción medio de Prueba: Fotografía donde se las condiciones viales de ingreso al predio del proyecto.			Descripción medio de Prueba: Fotografía donde se las condiciones viales de ingreso al predio del proyecto.
