INFORME TÉCNICO DE FISCALIZACIÓN AMBIENTAL

CUMBRE DE GIRASOLES-HUECHURABA

DFZ-2024-1447-XIII-RCA

JULIO 2024

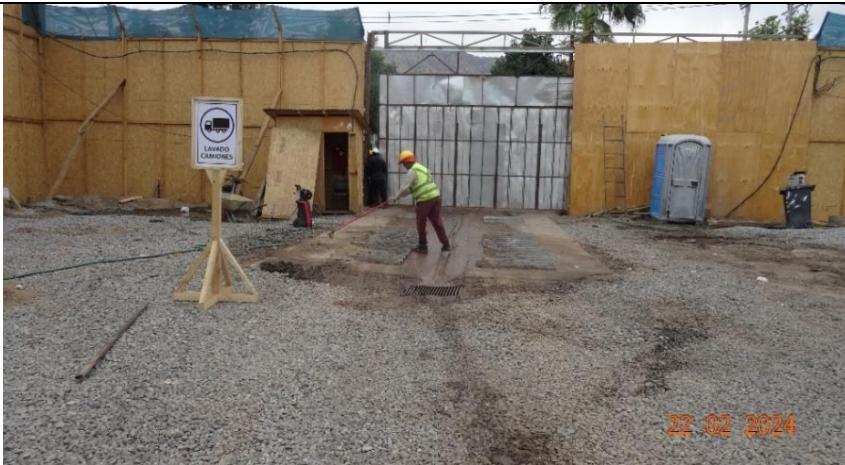
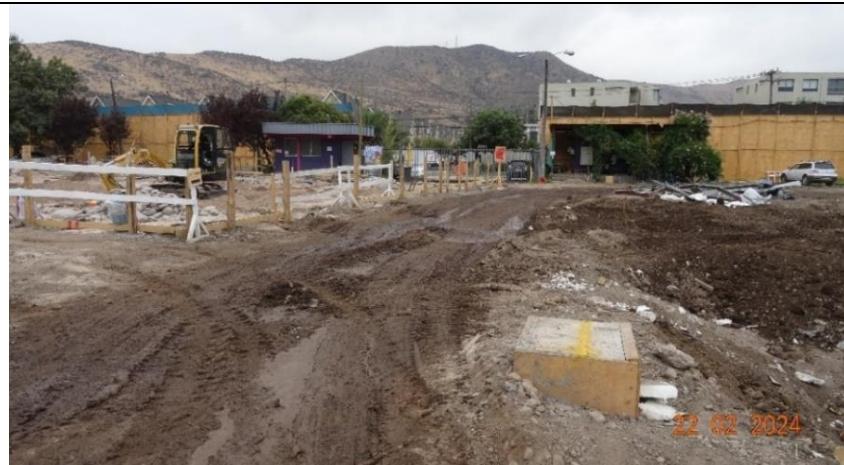
El cierre perimetral estaba construido con planchas de OSB, de 15 mm montadas en una estructura de madera y con terminación de malla tipo raschel (50 cm) en la parte superior, según lo señalado por Juan Manuel Correa dada la escasez de las planchas de OSB, utilizaron terciado de 15 mm en varios sectores, José González indicó que la altura del cerco perimetral era de 6,4 metros aproximadamente y que variaba en algunos sectores dependiendo de la cota en la que se construyó. Los únicos sectores que no contaban con cierre perimetral eran los controles de acceso ubicados en el lado norte del proyecto (Fotografía 1, 2 y 3). Se observó que el portón de acceso que es utilizado tiene un portón corredizo forrado con planchas de lata en la parte exterior (Fotografía 1).

Fotografía 1. Fecha: 22 de febrero de 2024. Descripción del medio de prueba. Portón de ingreso y salida de camiones, sector norponiente.		Fotografía 2. Fecha: 22 de febrero de 2024. Descripción del medio de prueba. Acceso central del proyecto (inhabilitado).

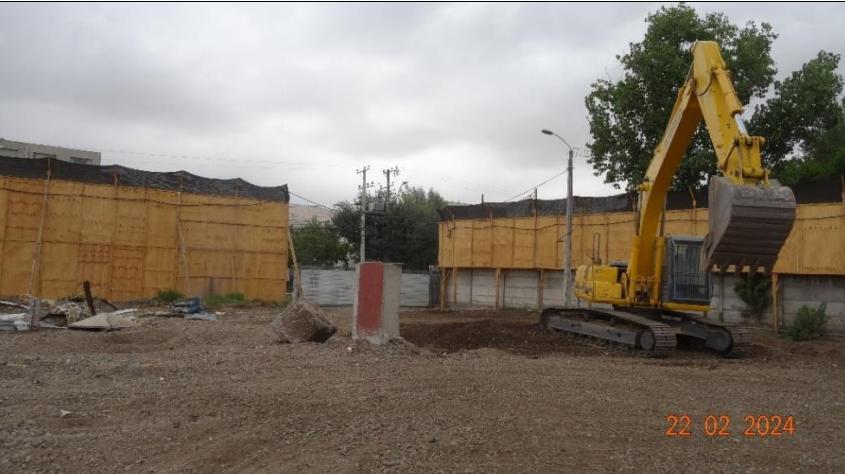
Fotografía 3. Fecha: 22 de febrero de 2024. Descripción del medio de prueba. Portón sector nororiente

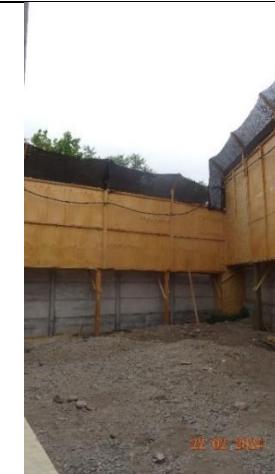
Se observó que el cierre perimetral; detrás de las oficinas, bodega y casino, ubicado en el lado sur (Fotografía 4), del sector oriente (Fotografía 5) y del sector poniente (Fotografía 6), corresponde al muro medianero, en el cual se instaló una estructura con base en columnas de madera que separaba el muro tipo bulldozer del cerco perimetral unos 30 cm, sobre el cual se ubicaba la estructura de planchas de terciado y OSB dispuesta en horizontal por el lado más largo, correspondiente a dos planchas y media de altura, con malla raschel de unos 50 cm sobre ellas en la parte más alta. Se observó que el cierre perimetral del lado surorientante (Fotografía 7), tenía la misma estructura que del lado oriente del proyecto, sin embargo, el cierre perimetral del sector surorientante las planchas de OSB, llegan al piso (Fotografía 8), dispuestas en horizontal por el lado más largo, correspondiente a tres planchas de altura.

Fotografía 4. Fecha: 22 de febrero de 2024. Descripción del medio de prueba. Cierre perimetral zona sur (detrás de las oficinas, bodega y casino).

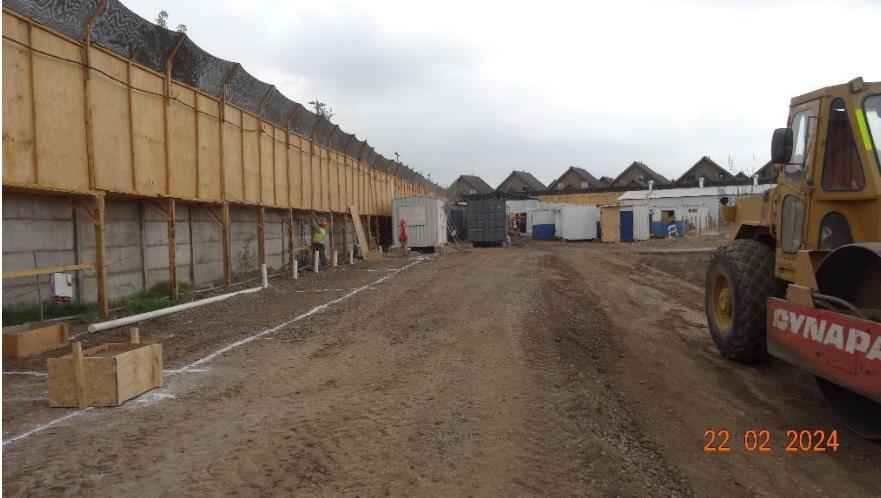
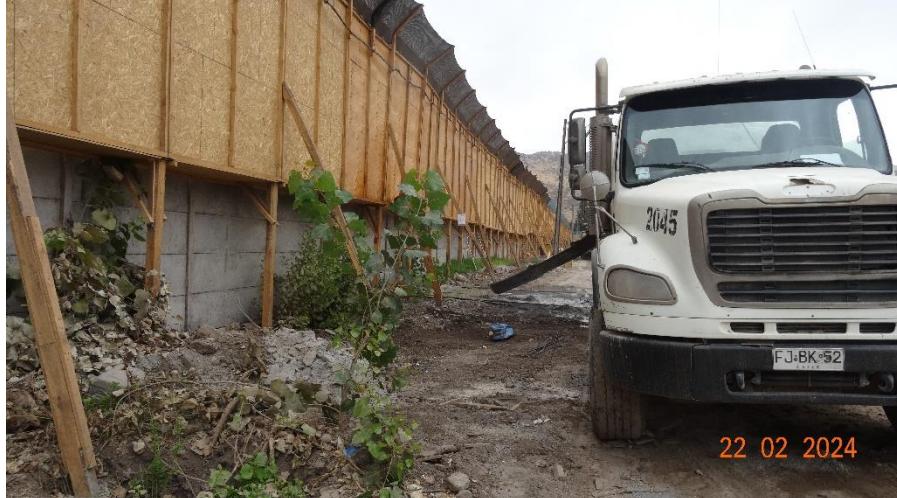
Fotografía 5. Fecha: 22 de febrero de 2024. Descripción del medio de prueba. Cierre perimetral zona suroriente.		Fotografía 6. Fecha: 22 de febrero de 2024. Descripción del medio de prueba. Cierre perimetral zona surponiente.

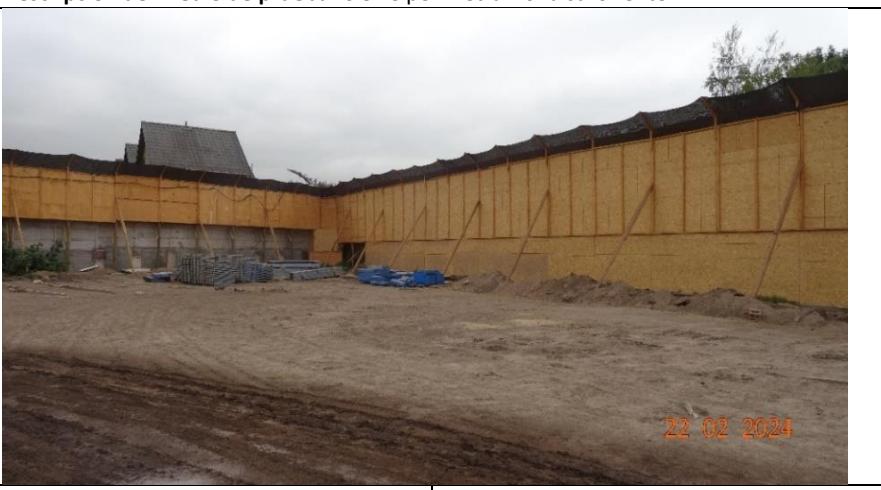
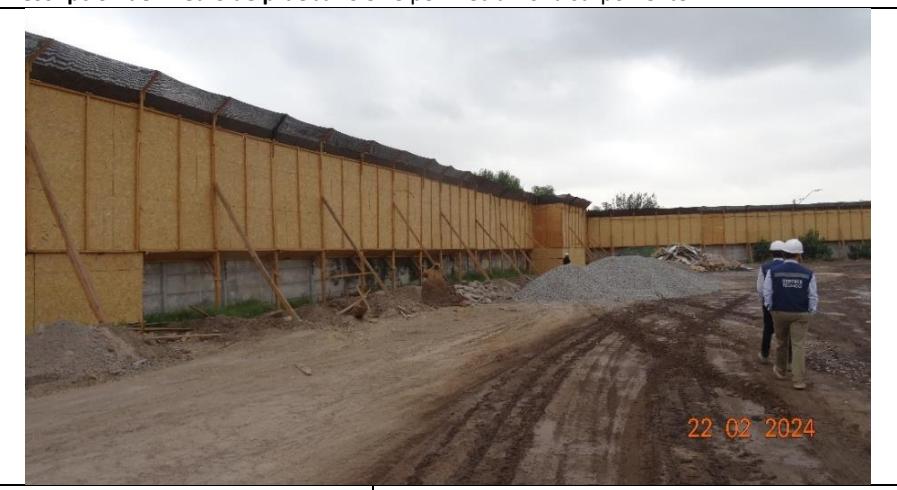
A partir de las medidas de control establecidas en la RCA del proyecto, se constató la existencia de barreras acústicas indicada en la **Tabla 7.1.9., D.S. N°38/2011 del MMA**. tanto por la altura (de 4 a 6 m) como por las características del material. Sin embargo, las placas OSB y planchas de terciado, no se unen con el piso, en el cierre perimetral del sector oriente, poniente y parte del sector sur, ya que, se unen a través de una base de columnas de madera separada a un muro tipo bulldozer (Fotografía 1 a 8).

Fotografía 7. Fecha: 22 de febrero de 2024. Descripción del medio de prueba. Cierre perimetral zona suroriente.		Fotografía 8. Fecha: 22 de febrero de 2024. Descripción del medio de prueba. Cierre perimetral zona surponiente.

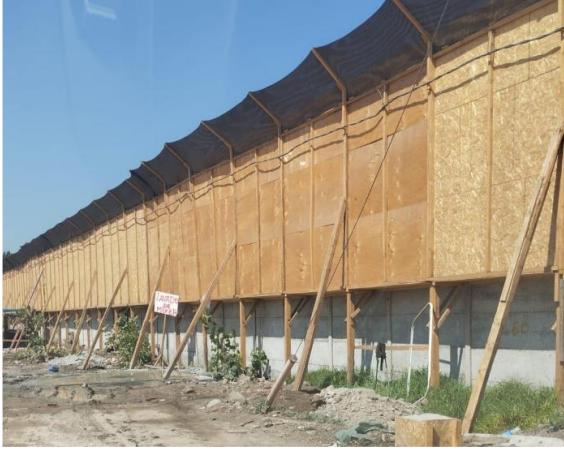
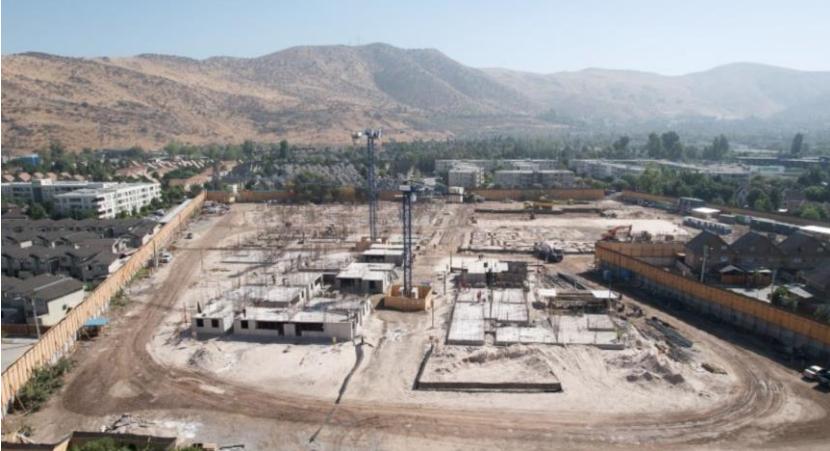
Además, el titular adjunto verificadores del cierre perimetral (Figura 1 y 2). Indicando que el cierre perimetral está construido en base a paneles de OSB de 15 mm de espesor, con una cumbre inclinada en 45° hacia el interior del proyecto en cuyos soportes de madera se ha dispuesto de malla raschel. Las junturas de los paneles están herméticamente cerradas. También en la parte inferior de la barrera se ha dispuesto el cierre entre las placas de OSB y los muros medianeros de los deslindes por todo el perímetro del proyecto.

Figura 1. Fecha: - Descripción del medio de prueba. Cierre perimetral sector oriente. Fuente: Carta del titular s/n del 19 de marzo de 2024, en respuesta a solicitud de antecedentes (Anexo 4).	Figura 2. Fecha: - Descripción del medio de prueba. Fotografía aérea proyecto -cierre perimetral. Fuente: Carta del titular s/n del 19 de marzo de 2024, en respuesta a solicitud de antecedentes (Anexo 4).

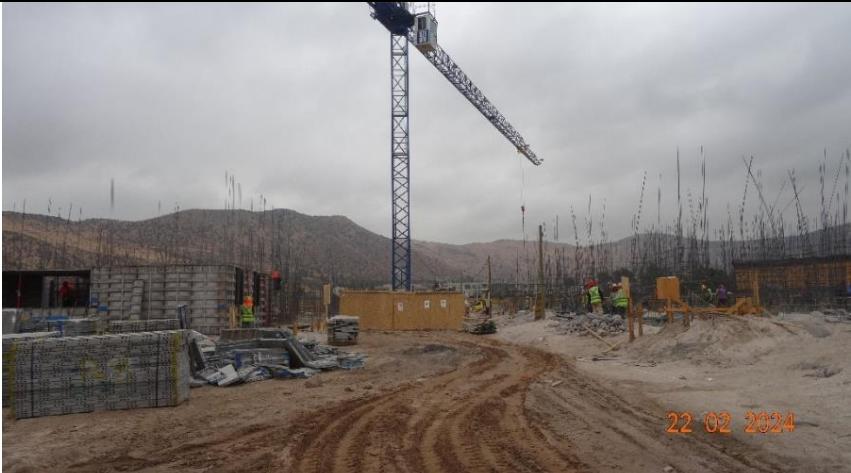
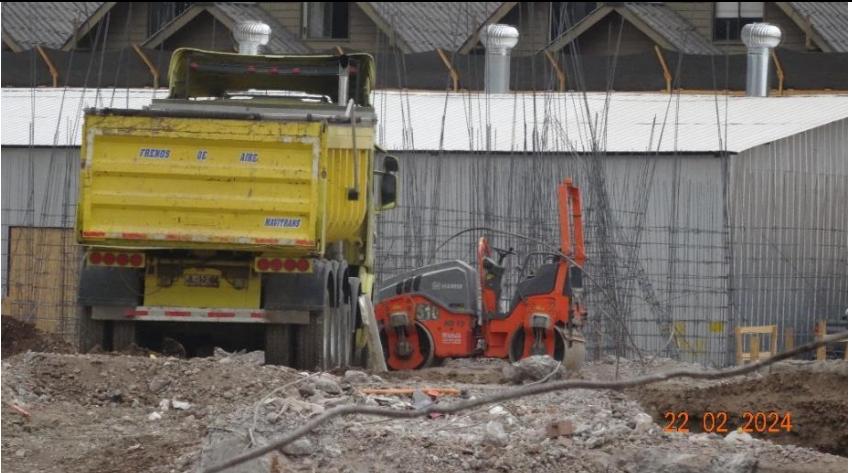
Fotografía 9. Fecha: 22 de febrero de 2024. Descripción del medio de prueba. Estado de la construcción (enfieradura).		Fotografía 10. Fecha: 22 de febrero de 2024 Descripción del medio de prueba. Cargador frontal.

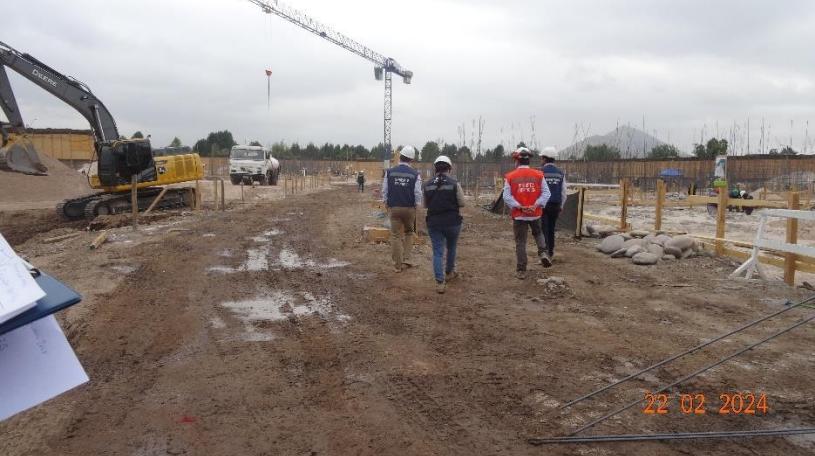
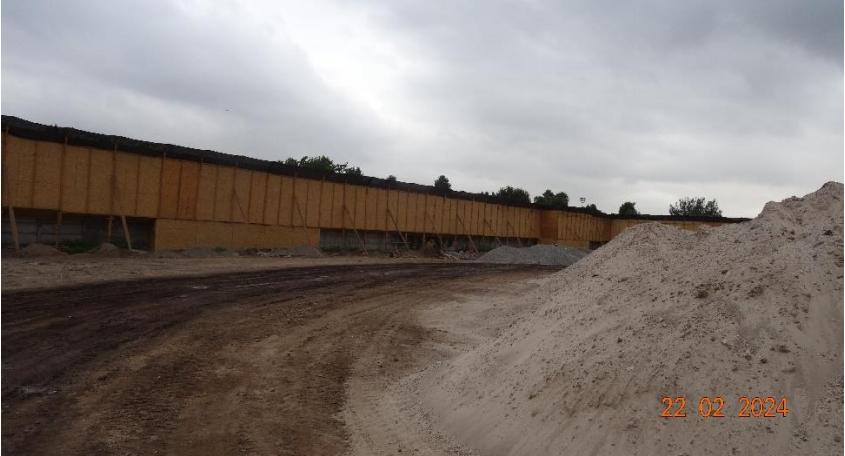
- Durante la Inspección Ambiental, se observó los caminos internos humectados (Fotografía 12 y 13). Juan Manuel Correa señaló que se realizaron dos (2) aplicaciones de bischofita para control del polvo en los caminos internos habilitados. El titular, a través de la información solicitada por el Acta de Inspección Ambiental (Anexo 1), adjuntó registro de humectación con camión aljibe de caminos, terraza y escombros, de los días 22, 26, 27, 28, 29 de diciembre de 2023, del mes de enero, y febrero de 2024. Además de un registro fotográfico de humectación de caminos, y calles. No se indica fecha de fotografías. Las

Fotografía 12. Fecha: 22 de febrero de 2024. Descripción del medio de prueba. Aplicación de bischofita.		Fotografía 13. Fecha: 22 de febrero de 2024. Descripción del medio de prueba. Aplicación de bischofita.

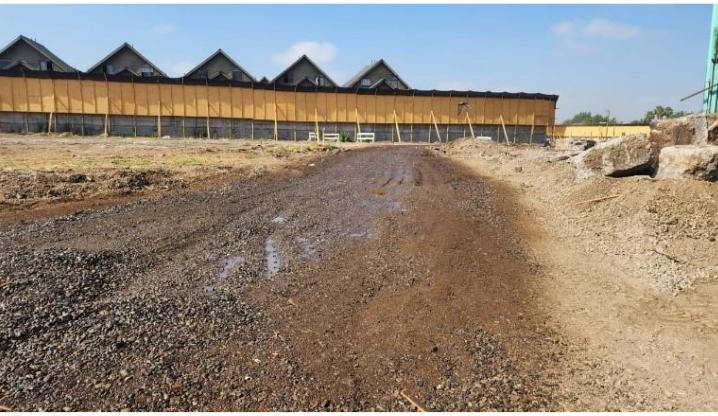
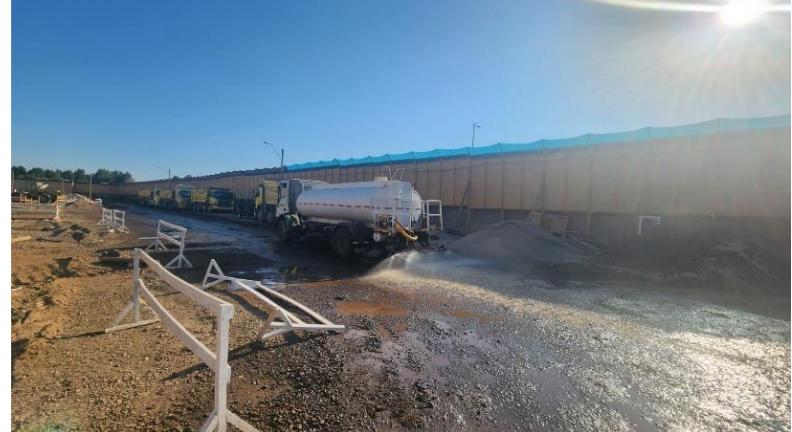
áreas de movimiento de tierra se mantienen humedecidas según documentación. Se adjunta fotografías de aplicación del 17 de enero de 2024 y 31 de enero de 2024.

Figura 7. Fecha: 17 de enero de 2024. Descripción del medio de prueba. Aplicación de bischofita, 17 de enero de 2024. Fuente: Carta del titular s/n del 19 de marzo de 2024, en respuesta a solicitud de antecedentes (Anexo 4).	Figura 8. Fecha: 31 de enero de 2024. Descripción del medio de prueba. Aplicación de bischofita, 31 de enero de 2024. Fuente: Carta del titular s/n del 19 de marzo de 2024, en respuesta a solicitud de antecedentes (Anexo 4).

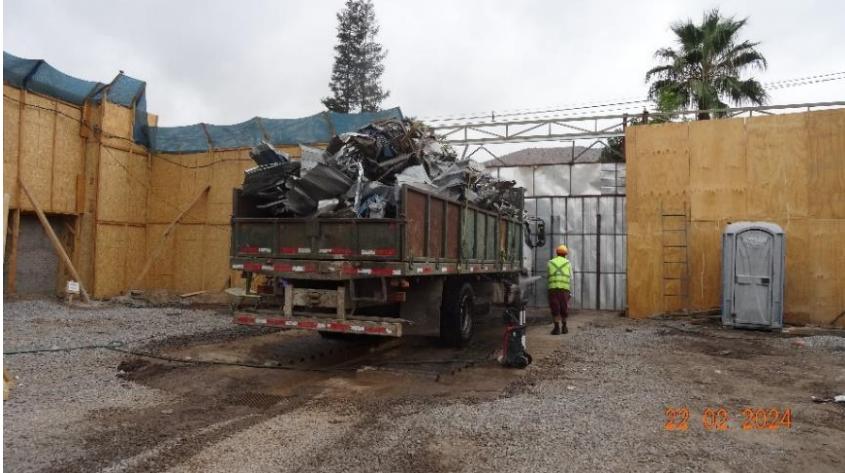
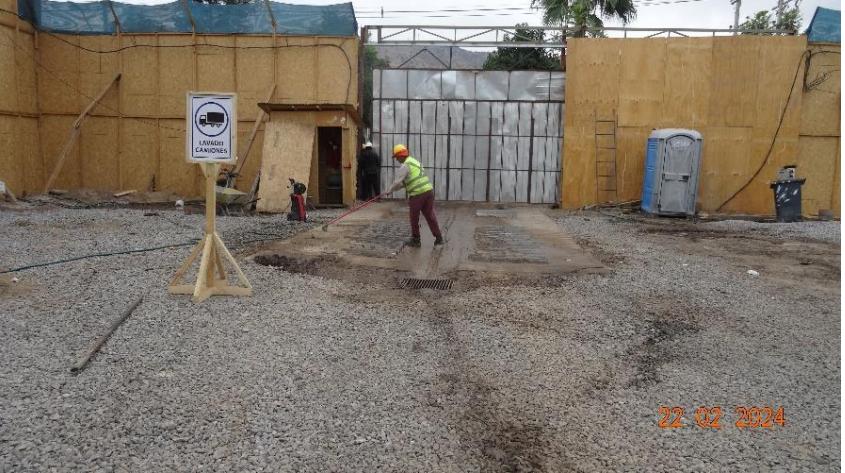
<div style="text-align: center; margin-top: 10px;">22.02.2024</div>	
Fotografía 14. Fecha: 22 de febrero de 2024. Descripción del medio de prueba. Camión retirándose de la obra.		Fotografía 15. Fecha: 22 de febrero de 2024. Descripción del medio de prueba. Lugar de lavado de camiones, al ingreso de la obra.

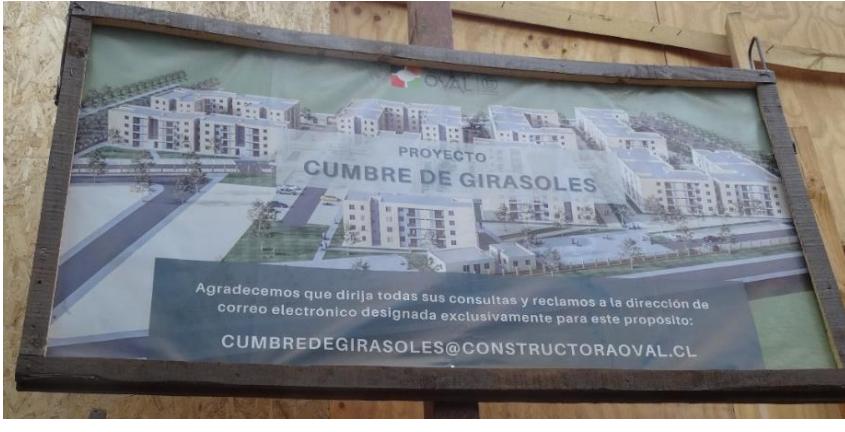
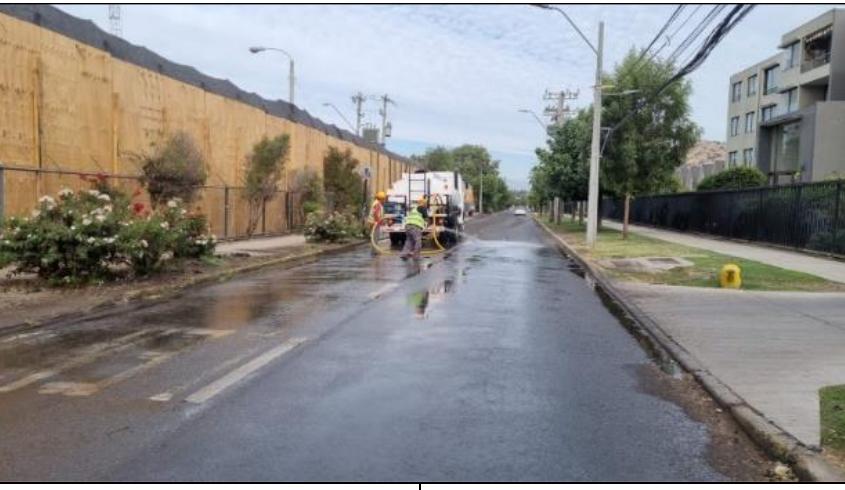
- Se observó en la inspección un cartel informativo con el contacto de la empresa en caso de requerir información, ubicado en el acceso de la obra por Berta Correa (Fotografía 16).

Fotografía 16. Fecha: 22 de febrero de 2024. Descripción medio de prueba: Letrero informativo en frontis por la calle Berta Correa.		Figura 11. Fecha: - Descripción del medio de prueba. Humectación/lavado de calles adyacentes al proyecto. Fuente: Carta del titular s/n del 19 de marzo de 2024, en respuesta a solicitud de antecedentes (Anexo 4).
