INFORME TÉCNICO DE FISCALIZACIÓN AMBIENTAL

RECUPERACIÓN DE SUELO DEPARTAMENTAL 4360 - MACUL

DFZ-2024-888-XIII-RCA

JULIO 2024

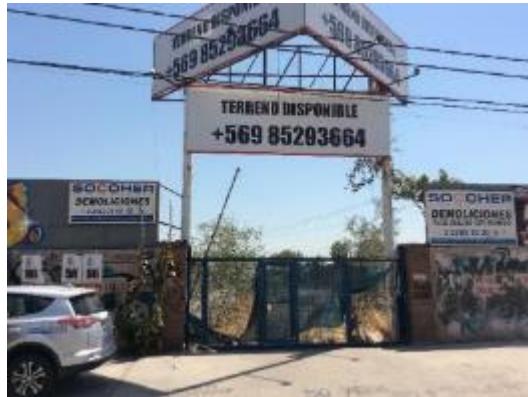
Adicionalmente, y mediante acta de inspección, notificada mediante correo certificado, el día 19 de febrero de 2024, se solicitó al titular que informase las actividades que se desarrollan actualmente en el terreno, lo anterior dado al hecho de encontrarse carteles informando de la venta

de terrenos en el acceso principal del proyecto (fotografía 1). Habiendo transcurrido el plazo establecido, esta Superintendencia no ha recibido respuesta por parte del titular, a lo solicitado.

Fotografía 1.	Fecha: 31-02-2024		Fotografía 2.	Fecha: 31-02-2024	
Coordenadas UTM DATUM WGS84 HUSO 19	Norte: 6.291.115m	Este: 351.747m	Coordenadas UTM DATUM WGS84 HUSO 19	Norte: 6.291.117m	Este: 351.727m
Descripción del medio de prueba: estado del acceso en Av. Departamental. Se observó cierre y portones de acceso cerrados.			Descripción del medio de prueba: estado del cierre perimetral, en el acceso al terreno por Av. Departamental.

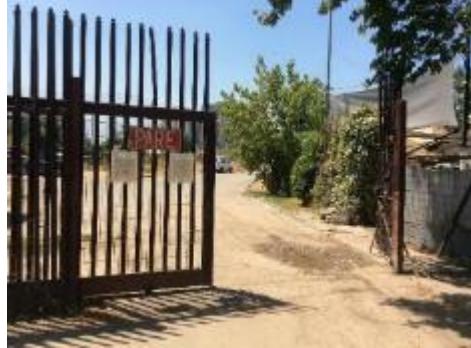
Fotografía 3.	Fecha: 31-02-2024		Fotografía 4.	Fecha: 31-02-2024	
Coordenadas UTM DATUM WGS84 HUSO 19	Norte: 6.291.502m	Este: 351.762m	Coordenadas UTM DATUM WGS84 HUSO 19	Norte: 6.291.452m	Este: 351.807m
Descripción del medio de prueba: acceso habilitado al terreno en pasaje La Aguada N° 3729- A.			Descripción del medio de prueba: vista del estado del terreno desde camino interno de acceso.

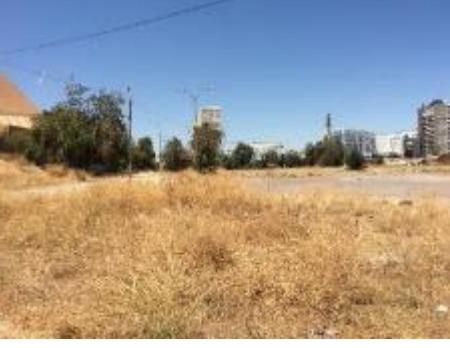
encargada/cuidadora del ingreso. En este sector no se encontró faenas asociadas al proyecto “Restauración Departamental” como tampoco al “Proyecto Inmobiliario Departamental” observándose un sitio tipo eriazo (fotografía 4).

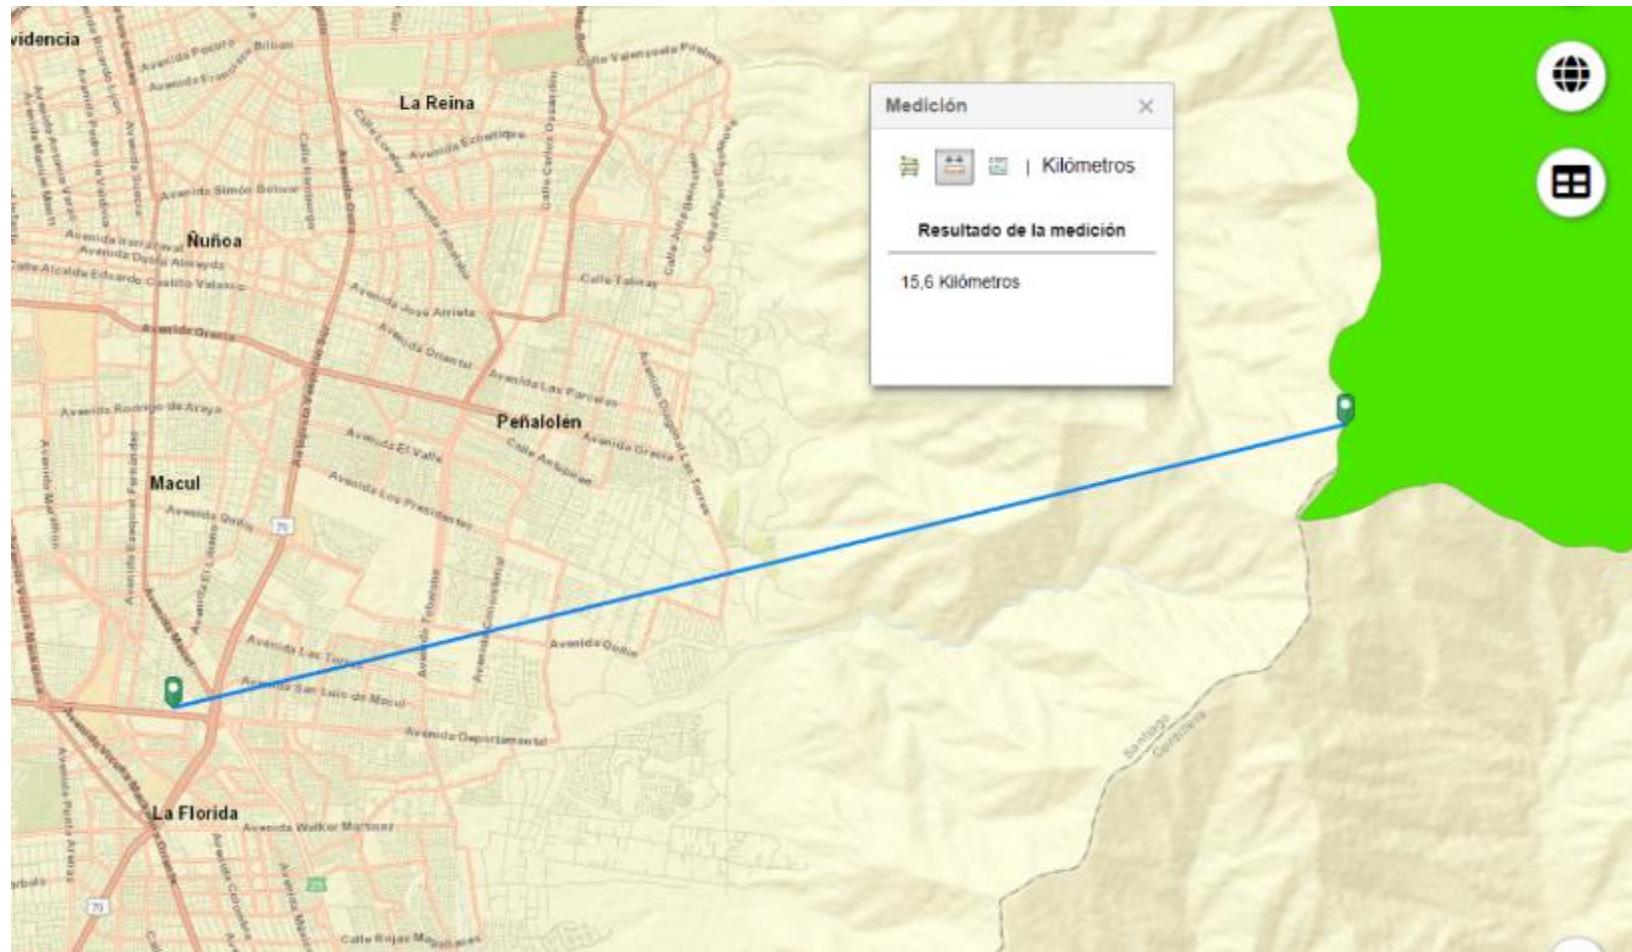
Figura 3

Respecto al área declarada de valor natural más cercana, esta corresponde al Santuario de la Naturaleza Yerba Loca, declarado como tal mediante Decreto N°937/1973 del Ministerio de Educación Pública, área que se encuentra ubicada a 15,6 kilómetros al oriente del proyecto, en la comuna de Lo Barnechea (figura 3).

Dado lo anterior se puede determinar que el proyecto no se encuentra en y/o próximos a un área bajo protección oficial según los requisitos descritos en el literal p) del RSEIA. Por otra parte, no se encuentra cercano a monumentos nacionales o inmuebles de conservación histórica, por tanto, no cumpliría con el requisito de ingreso al SEIA en atención a esta tipología.

Descripción del medio de prueba: distancia entre la Unidad Fiscalizable y el área natural bajo protección más cercana, Santuario de la Naturaleza Yerba Loca. Fuente: <https://areasprotegidas.mma.gob.cl/>

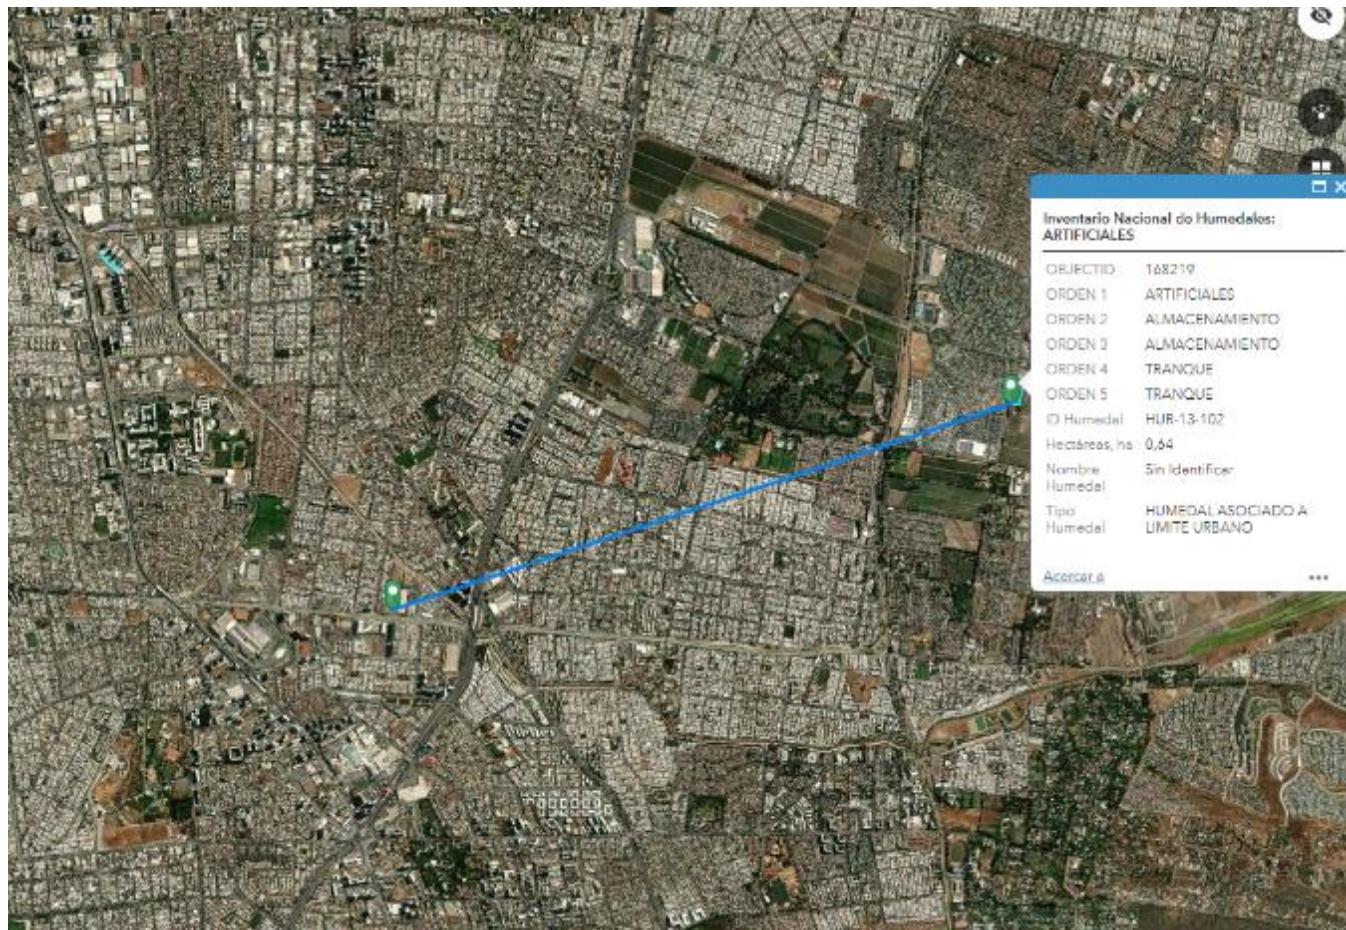
Figura 4

El humedal asociado a límite urbano más cercano, reconocido en el inventario Nacional de Humedales del 2020 del Ministerio del Medio Ambiente es el Humedal artificial, denominado Tranque, Id HUR-13-102, ubicado a 4,3 kilómetros aproximadamente en dirección oriente, en la comuna de Peñalolén (figura 4).

De acuerdo con lo anterior, y atendiendo la distancia existente entre el humedal más cercano y la Unidad Fiscalizable, no se prevé afectación del humedal, por ocasión de la ejecución de los proyectos, por tanto, no le sería aplicable esta tipología.

Descripción del medio de prueba: ubicación del humedal asociado a límite urbano más cercano, ubicado en la comuna de Peñalolén, respecto a la Unidad Fiscalizable. Fuente: <https://humedaleschile.mma.gob.cl/>
