**INFORME DE FISCALIZACIÓN AMBIENTAL
DFZ-2024-181-XVI-RCA**

INSPECCIÓN AMBIENTAL

PLANTA TRATAMIENTO DE AGUAS SERVIDAS CHILLAN

AGOSTO 2024

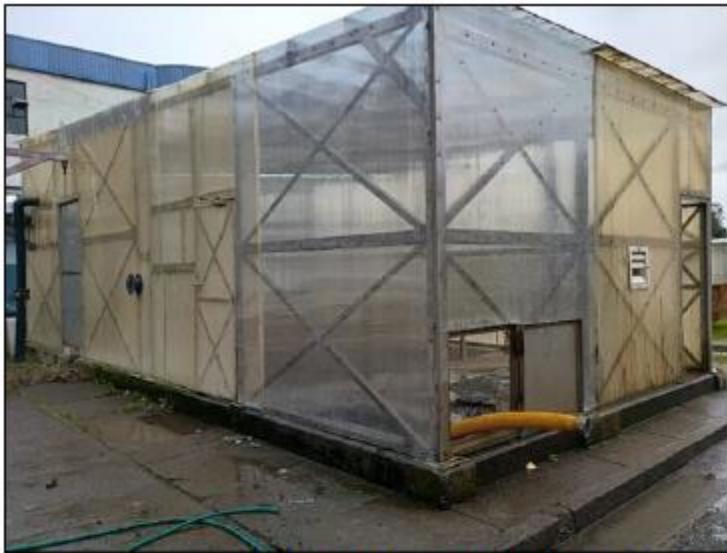
Fotografia N° 1. Vista Exterior PEAS y Reparación de Encapsulado.

Los trabajos se realizaron entre el 24 y 25 de julio de 2024, y comprendió la reparación del encapsulado de la PEAS mediante la instalación de nuevas placas de policarbonato, según se muestra en las siguientes fotografías:

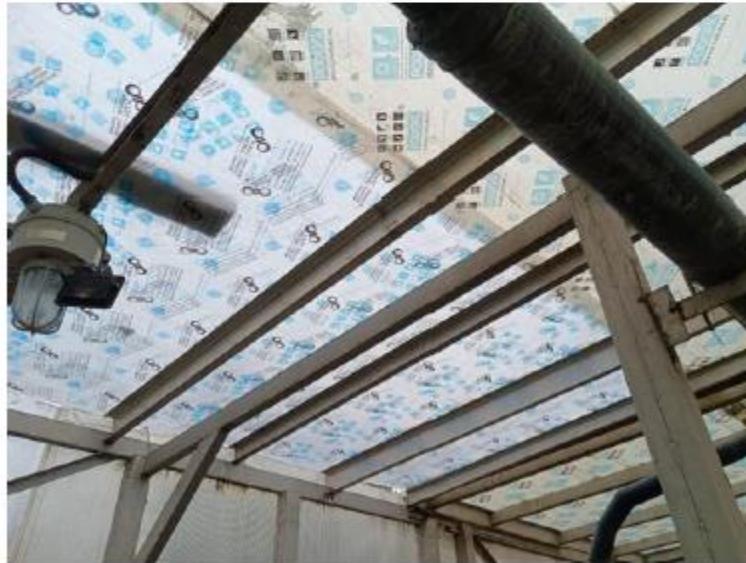
Fotografia N° 2. Vista Interior PEAS y Obras Reparación de Techo.

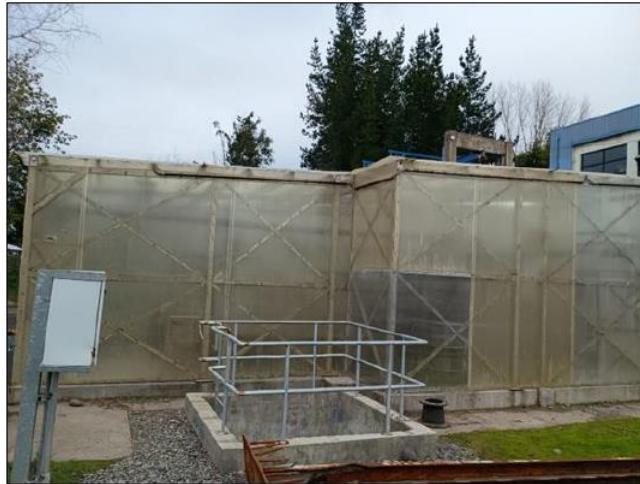
Fotografía N° 1. Vista Exterior PEAS y Reparación de Encapsulado.

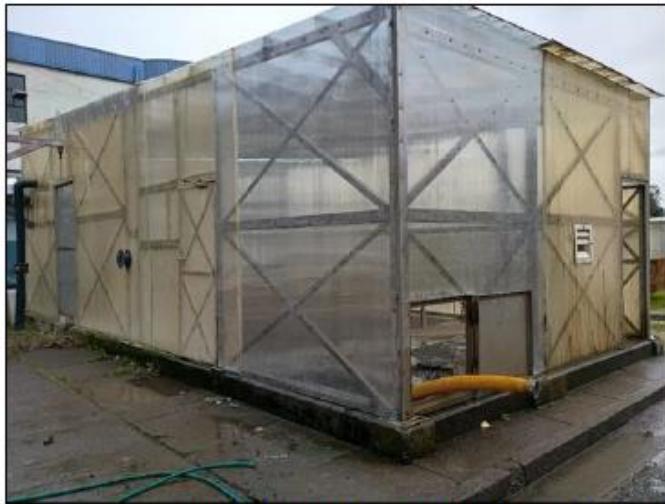
Fotografia N° 1. Vista Exterior PEAS y Reparación de Encapsulado.

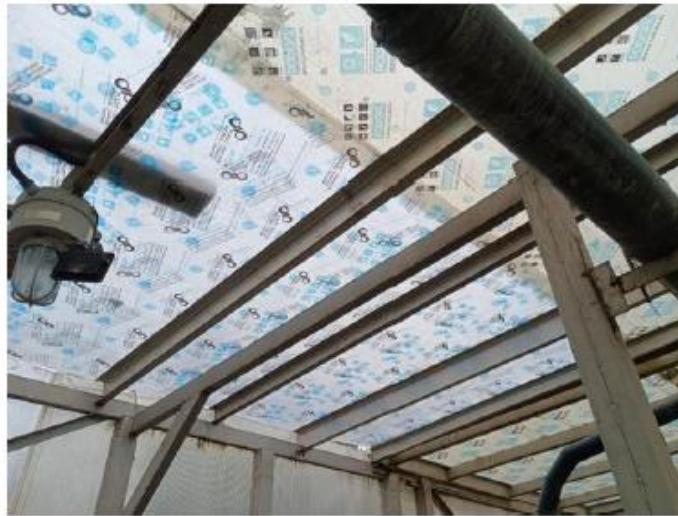
Fotografia N° 2. Vista Interior PEAS y Obras Reparación de Techo.

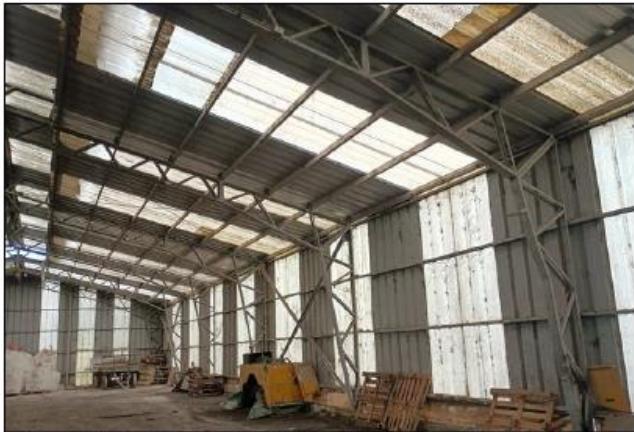
Fotografía N° 4. Vista Interior Reparaciones en Galpón de Lodos.

La reparación del galpón de lodos se realizó entre el 17 y 20 de julio de 2024, y comprendió la restitución del recubrimiento dañado mediante la instalación de nuevas placas de policarbonato y zinc, según se muestra en las siguientes fotografías:

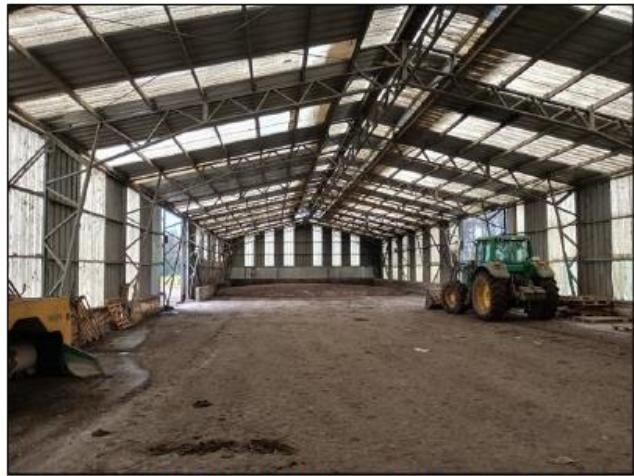
Fotografía N° 5. Vista Interior Reparaciones en Galpón de Lodos.

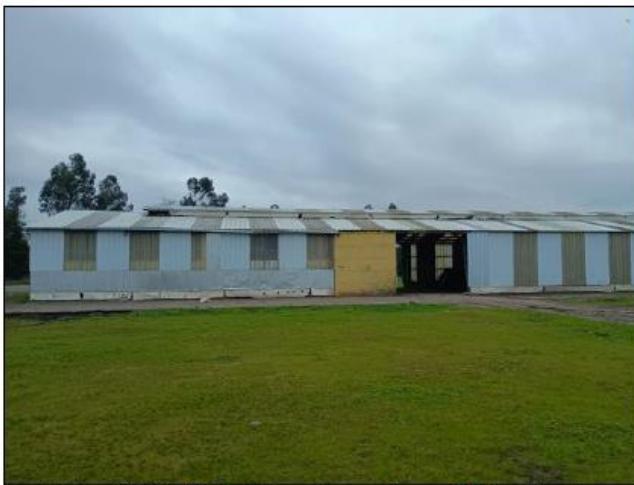
Fotografía N° 3. Vista Externa Reparaciones Galpón de Lodos.

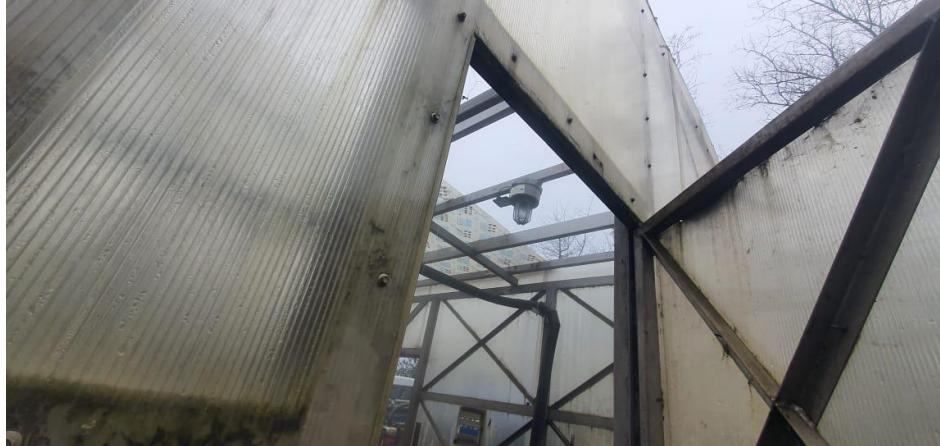
En el mismo sector, se da cuenta que el sistema de rejas gruesas automático no está operativo ya que presenta desperfectos y debe ser manipulado manualmente, además la unidad de encapsulado presenta daños severos en su estructura superficial y lateral generando pérdida de la eficiencia.

Foto 1 Encapsulado sala de PEAS y reja automática, donde se evidencia ausencia de operación de reja automática y daños estructurales del sistema de encapsulado.

Cabe señalar que esta actividad comprende la reposición del equipamiento, considerando el lapso que va desde su diseño, fabricación, flete e internación del mismo, hasta la contratación del servicio de instalación y su puesta en marcha en abril del año 2025.

Por último, para garantizar la operatividad óptima de la instalación hasta la implementación del sistema automático de rejas, el personal de mi representada realizará el mantenimiento manual de la reja auxiliar existente mediante turnos específicos.

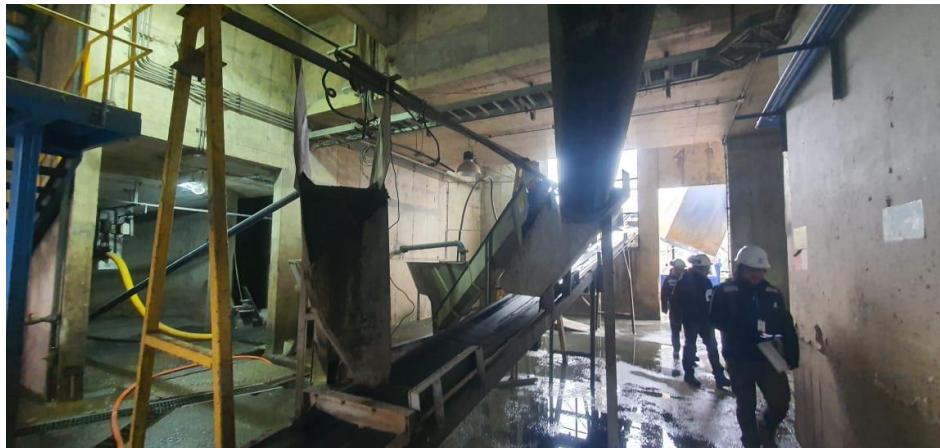
Foto 2 Edificio de Pretratamiento -desarenador

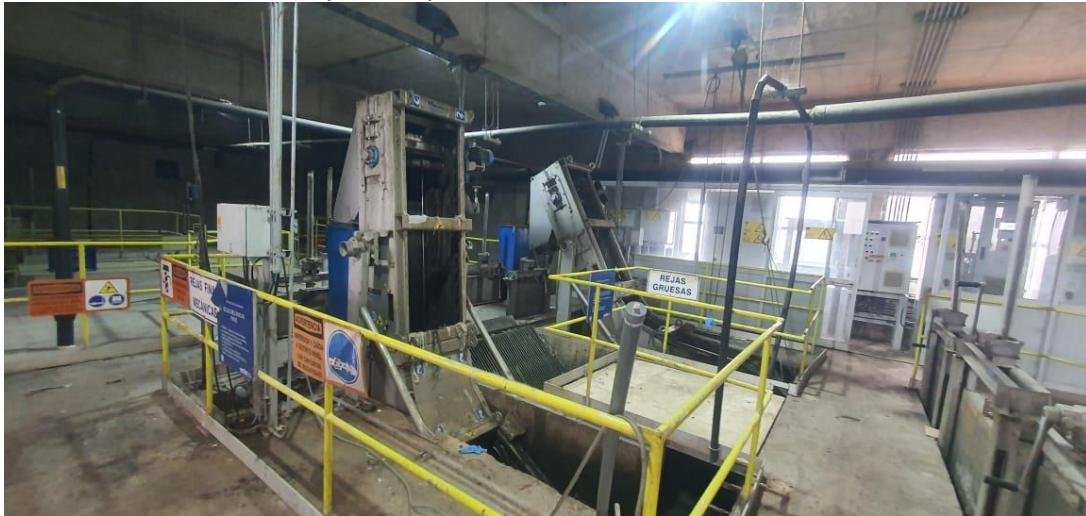
Foto 3 Edificio de Pretratamiento – Sistemas de rejas finas operativo

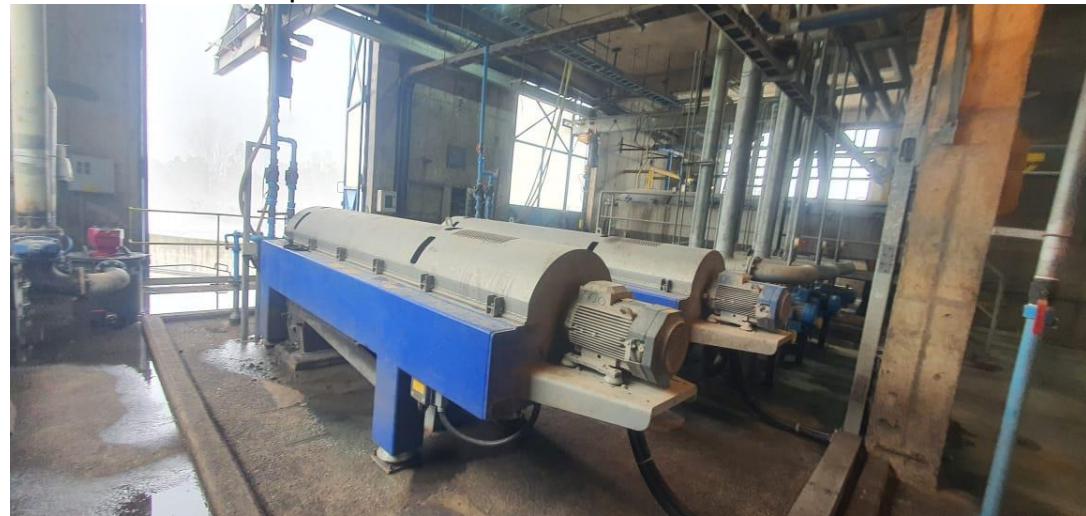
Foto 4 Edificio Pretratamiento – Sistema de espesador de Lodos

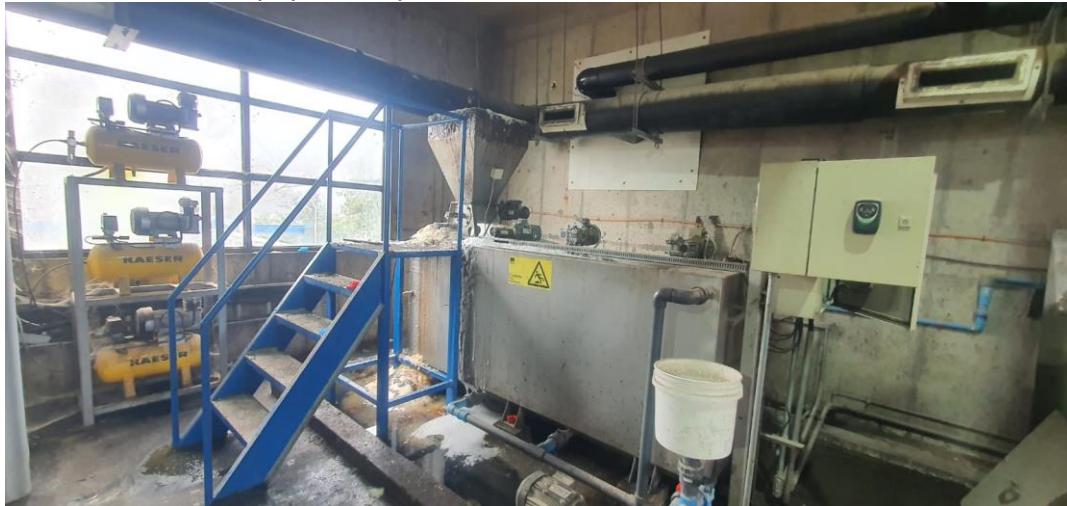
Foto 5 Edificio Pretratamiento – Proceso de preparado de polímero lodos

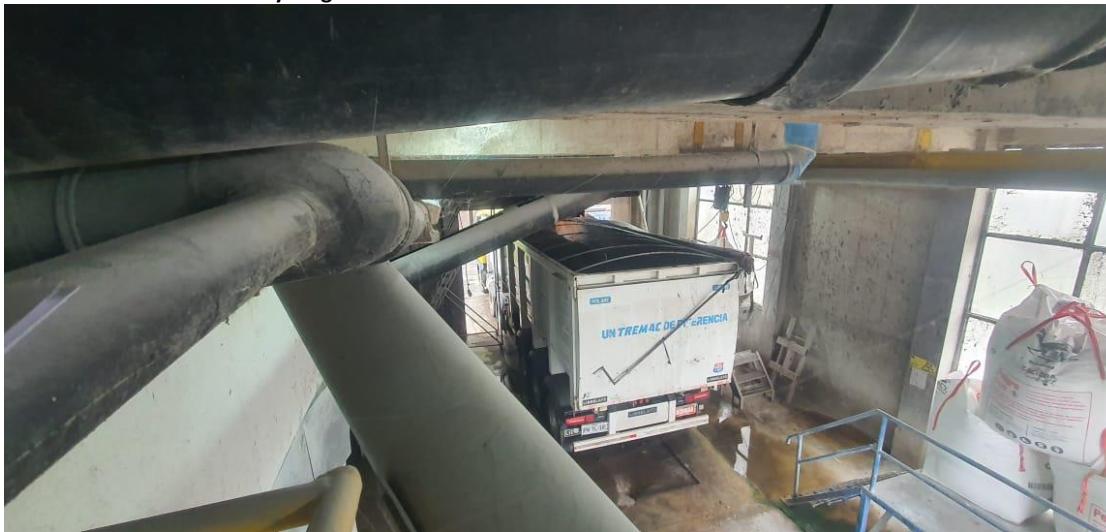
Foto 6 Edificio de Pretratamiento encalado y carga de lodos deshidratado

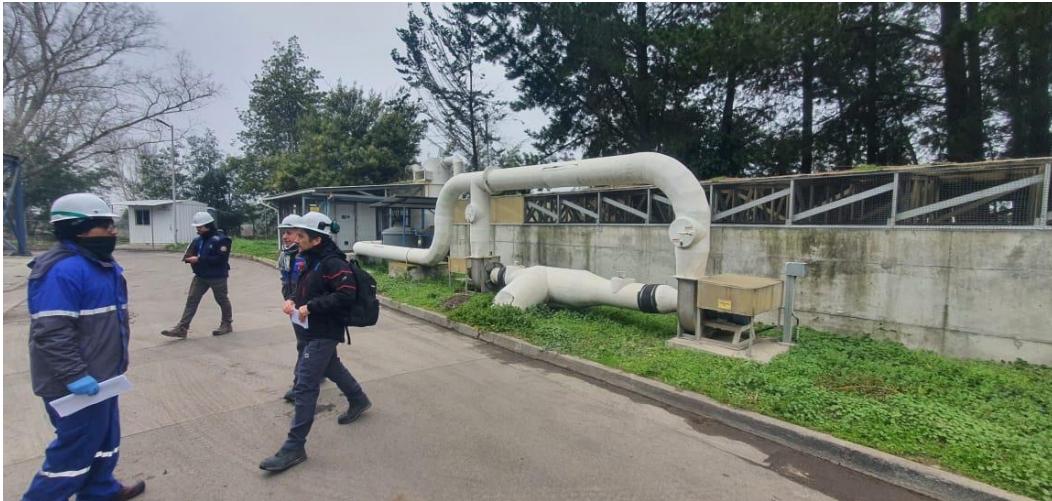
Foto 7 Sistema de tratamiento de olores o Biofiltro

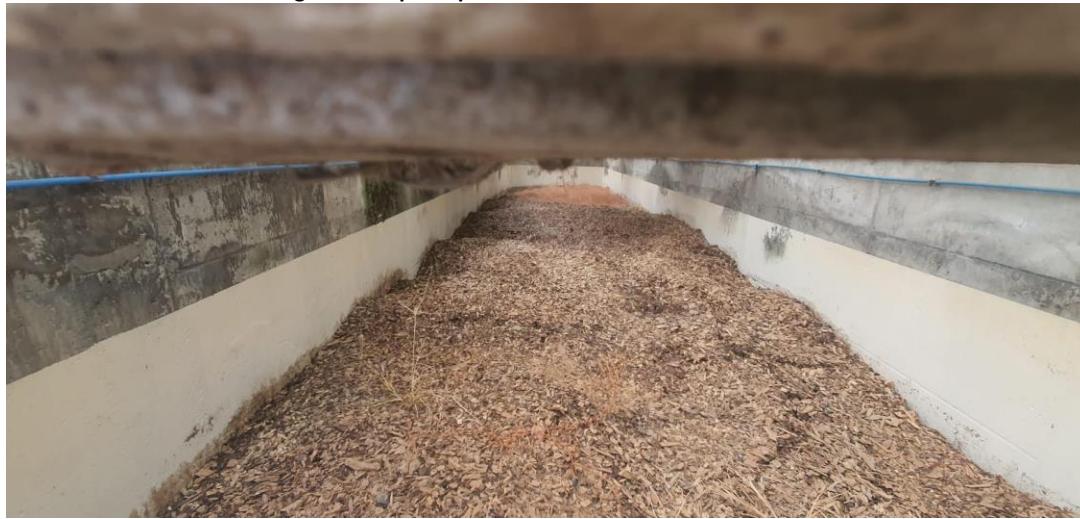
Foto 8 Sistema de Biofiltro – Tratamiento biológico de chips de pino

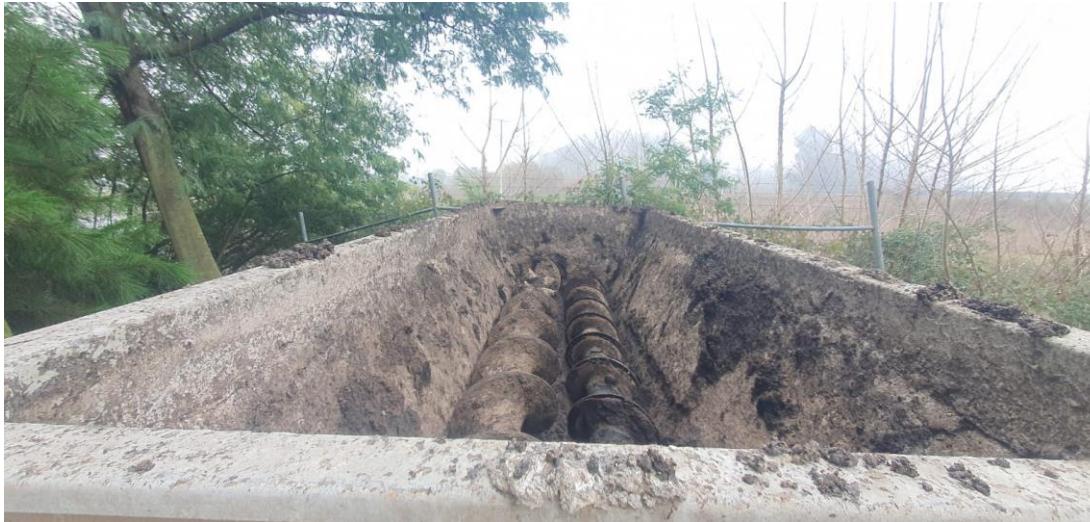
Foto 9 Interior de coloso de traslado de lodos

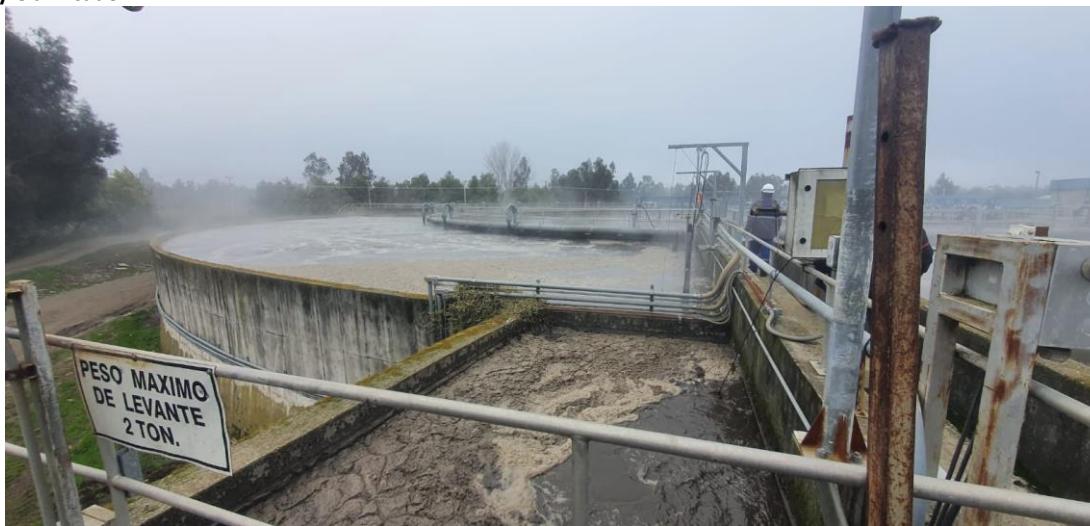
Foto 10 Reactor y Clarificador N1

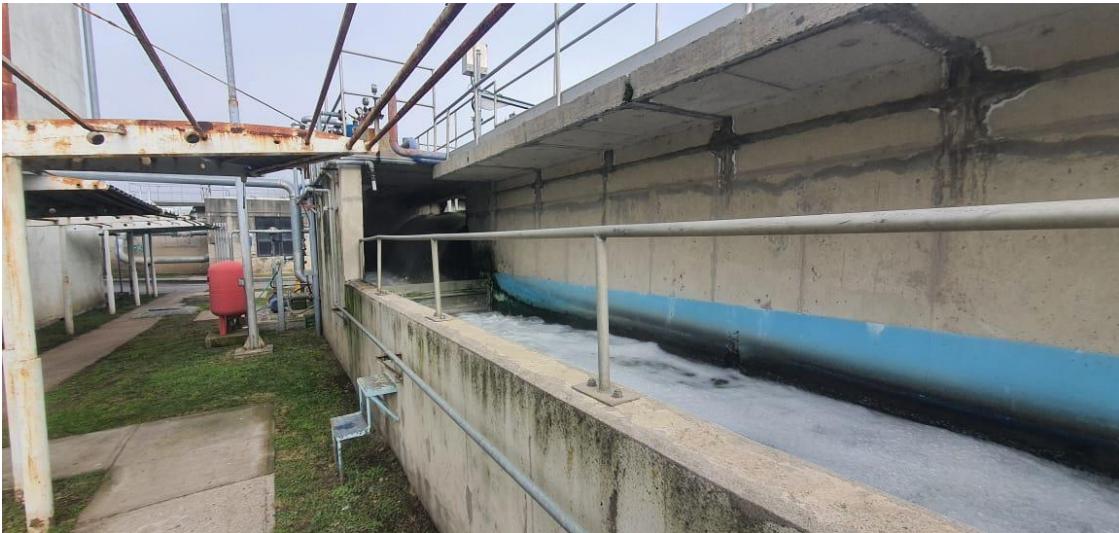
Foto 11 línea de Desinfección de efluente tratado

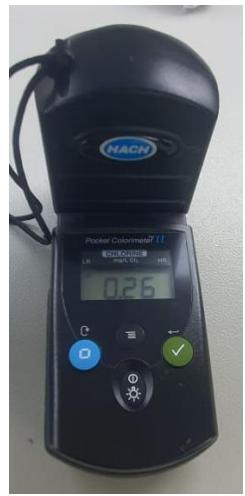
2.2. Al visitar efluente, este mantiene un caudal instantáneo de 740 l/s, para lo cual se procede a tomar una muestra de cloro libre residual, la que arroja 0,26 mg/l.

Foto 12 Medición de Cloro Libre residual – 0,26 mg/l

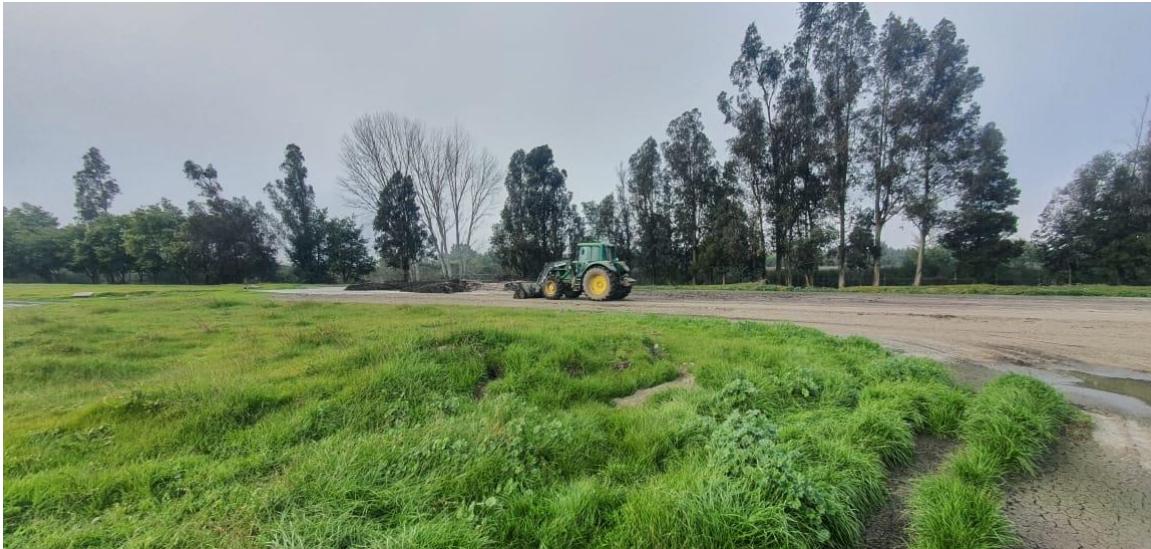
Foto 13 Cancha abierta de secado de Lodos

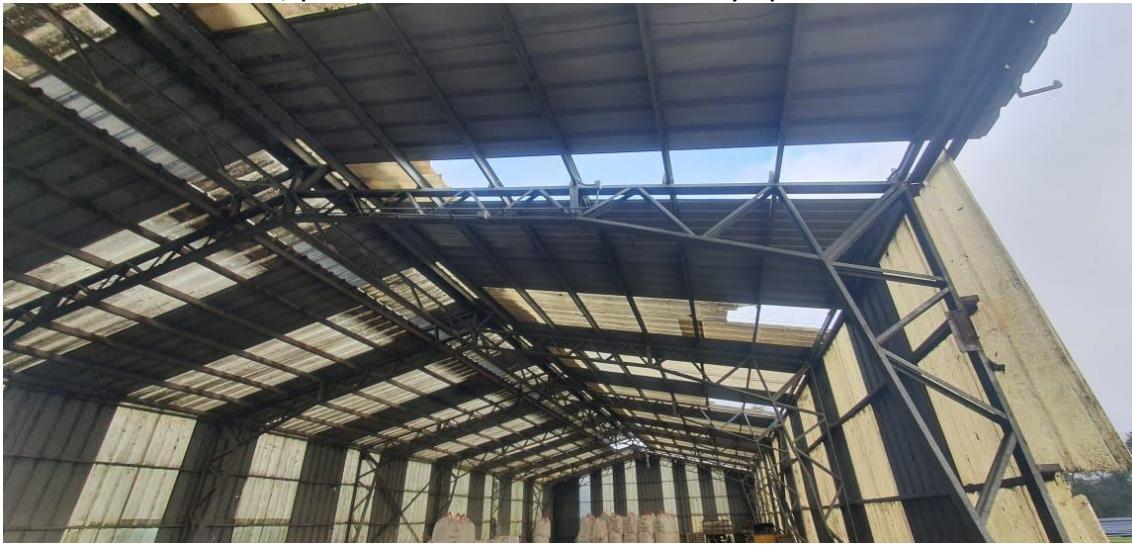
Revisado el galpón cerrado, mantiene problemas estructurales generando ingreso de aguas lluvias por ausencia de planchas en zona superior.

Foto 14 Galpón cerrado de secado de lodos, que evidencia daños estructurales laterales y superiores

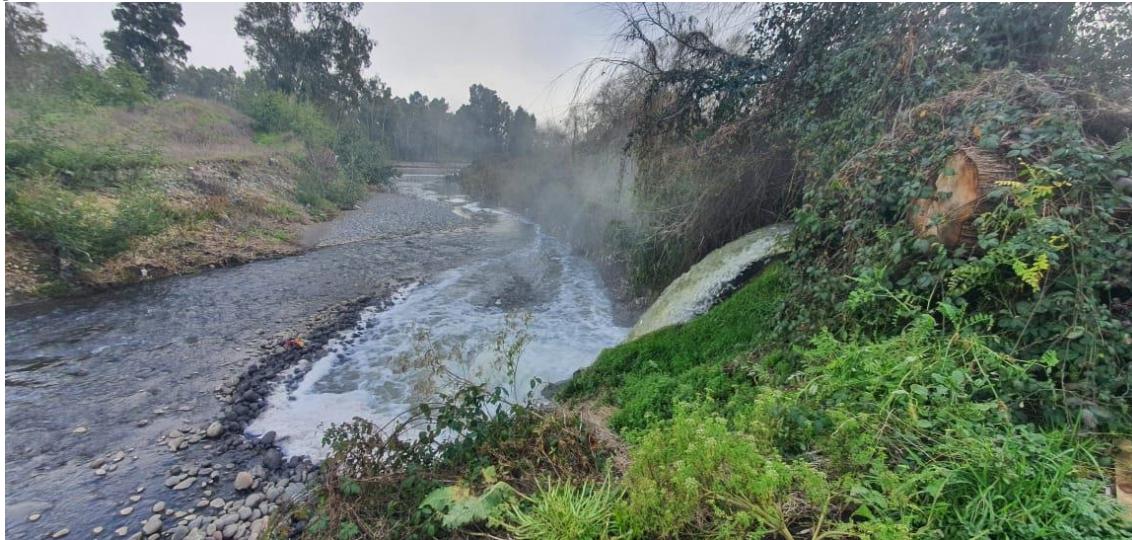
Foto 15 Descarga de efluente tratado en estero Las Toscas
