INFORME DE FISCALIZACIÓN AMBIENTAL

Inspección Ambiental

PLAN DE CIERRE VERTEDERO COMUNA DE EL CARMEN

DFZ-2024-184-XVI-RCA

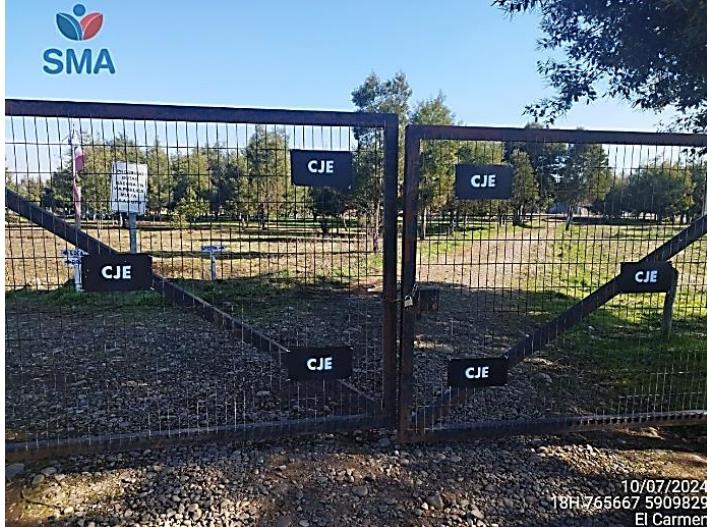
Fotografía 1: Acceso a Ex Vertedero de la Comuna de El Carmen

Actualmente la unidad tiene acceso restringido con portón conformado por fierro y malla acma, el cual se encuentra colindante a la ruta N-805. En el acceso se da cuenta que el plan de cierre se encuentra terminado, además de la existencia de señalizaciones de prohibición de caza y prohibición de botar basura.

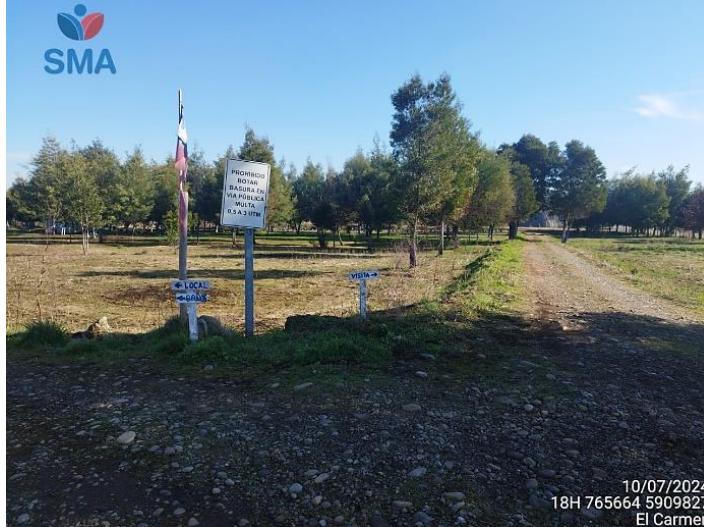
Fotografía 2: Cortina Vegetal

En el interior se verifica la plantación y/o densificación de especies arbóreas en el área de ingreso al ex vertedero, presentándose principalmente aromos como especie dominante. Instancia en la cual el Encargado de Medio Ambiente informa que se realizó plantaciones de especie nativa Hualle, pero estas murieron. En esta área se encuentran algunos asientos, mesas y estructura destinada para servicios sanitarios.

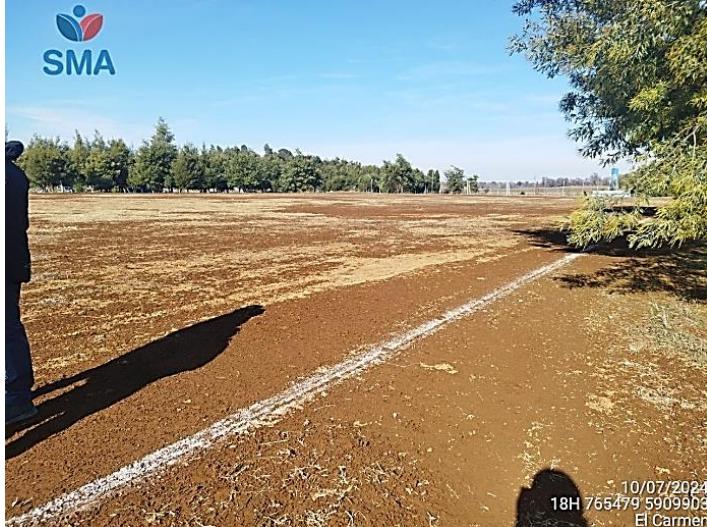
Fotografía 3: Ex sitio de Disposición

En la Ex área de disposición se presenta actualmente una cancha de futbol compuesta de tierra, donde no se observa residuos de ningún tipo sobre la superficie, el terreno se encuentra estabilizado sin presencia de hundimientos, con una altura aproximadamente de 2 metros sobre los terrenos colindantes. Según informa el Sr. Hugo correa esta área posterior al término de cierre se realizó nivelación mediante el uso de piedras, bolones capa asfáltica, arena y chancado desde aproximadamente 3 a 4 años.

En esta área no se observan escurrimientos de lixiviados, presencia de olores y vectores asimilables a la disposición de residuos.

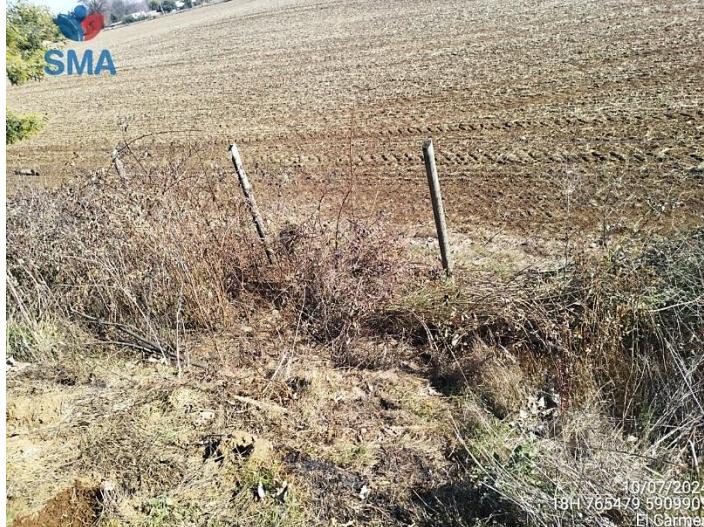
Fotografía 4: Sector perimetral área de disposición

El sector perimetral del área de disposición se caracteriza por algunos árboles aislados, este cierre perimetral está compuesto por rollizos impregnados de madera con malla del tipo bizcocho y en la parte superior dos alambres de púas. Tanto en el área de disposición como en el resto del predio.

En el lugar no existe vertimiento de aguas lluvias a terrenos colindantes, ya que en estos últimos no se evidencia apozamientos de aguas, a pesar del desnivel con respecto a terrenos de terceros.
