**INFORME DE FISCALIZACIÓN AMBIENTAL**

**INSPECCIÓN AMBIENTAL**

**RELLENO SANITARIO EL PANUL**

**DFZ-2024-118-IV-RCA**

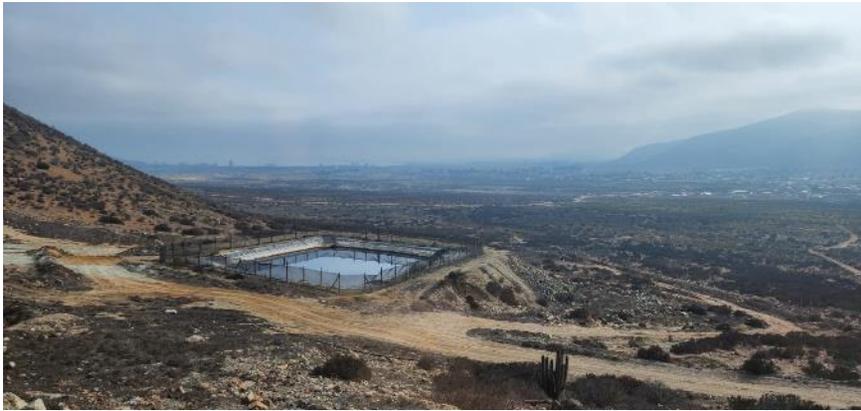
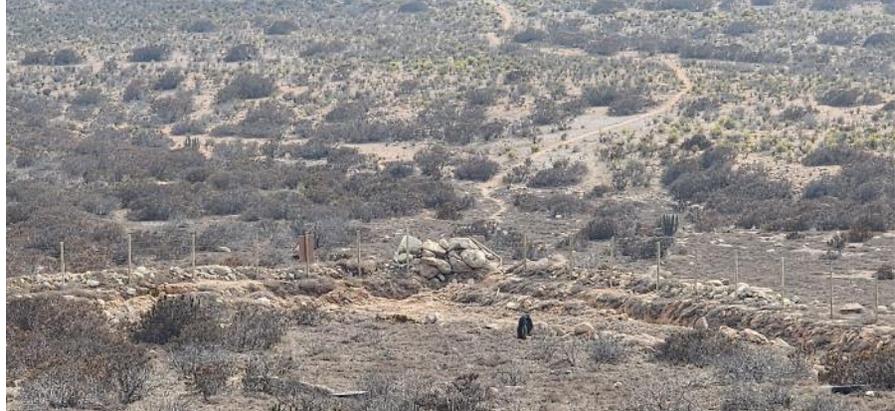
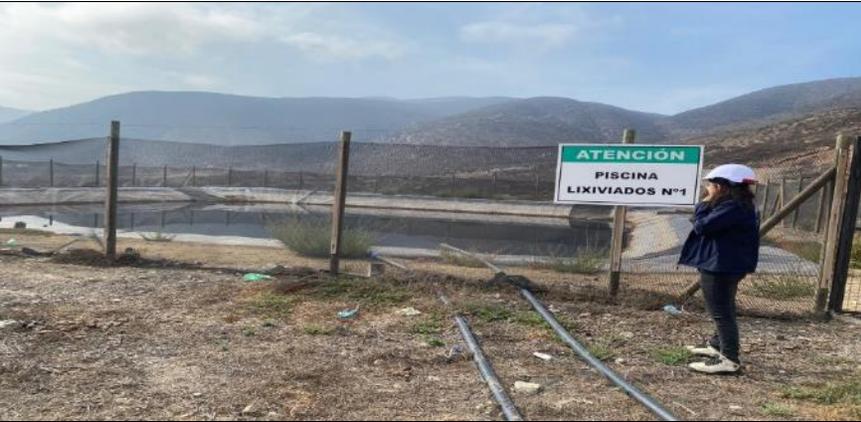
d. Se constató que la piscina contaba con impermeabilización en base a geomembrana de HDPE y sistema de detección de fugas, consistente en una tubería (fotografías 1-3).

<b>Fotografía 1.</b>	<b>Fecha:</b> 06.02.2024		<b>Fotografía 2</b>	<b>Fecha:</b> 06.02.2024	
<b>Coordenadas DATUM WGS84 HUSO 19</b>	<b>Coordenada Norte:</b> 6.676.407 m	<b>Coordenada Este:</b> 272.750	<b>Coordenadas DATUM WGS84 HUSO 19</b>	<b>Coordenada Norte:</b> 6.676.407 m	<b>Coordenada Este:</b> 272.750 m
<b>Descripción medio de prueba:</b> La fotografía muestra la existencia y estado de piscina de lixiviados N° 1.			<b>Descripción medio de prueba:</b> La fotografía muestra la existencia y estado de cierre perimetral en piscina de lixiviados N° 1.

<b>Fotografía 3.</b>	<b>Fecha:</b> 06.02.2024		<b>Fotografía 4.</b>	<b>Fecha:</b> 06.02.2024	
<b>Coordenadas DATUM WGS84 HUSO 19</b>	<b>Coordenada Norte:</b> 6.676.407 m	<b>Coordenada Este:</b> 272.750	<b>Coordenadas DATUM WGS84 HUSO 19</b>	<b>Coordenada Norte:</b> 6.676.942 m	<b>Coordenada Este:</b> 272.511 m
<b>Descripción medio de prueba:</b> La fotografía muestra la existencia y estado de sistema de impermeabilización en piscina de lixiviados N° 1.			<b>Descripción medio de prueba:</b> La fotografía muestra la existencia y estado de piscina de lixiviados N° 2.

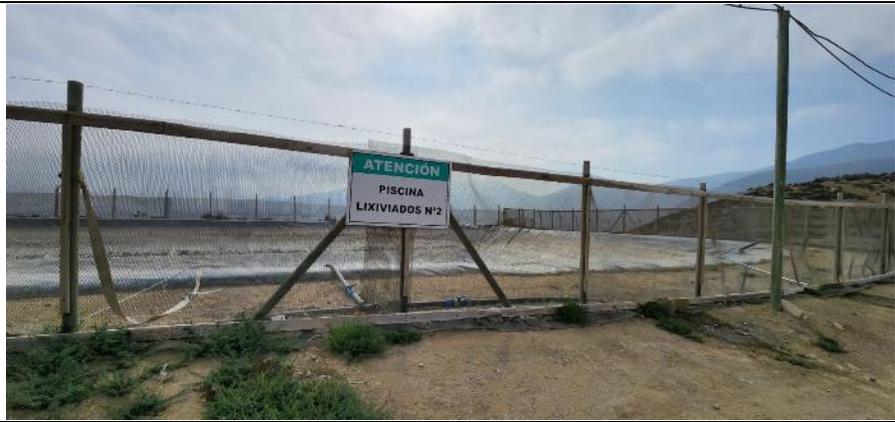
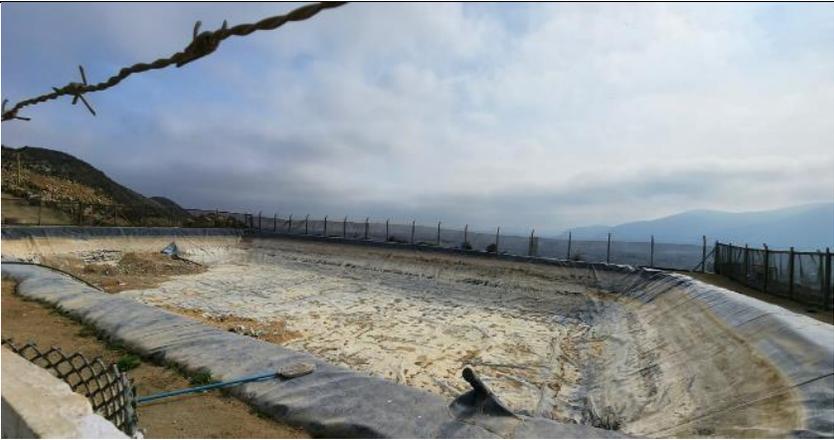
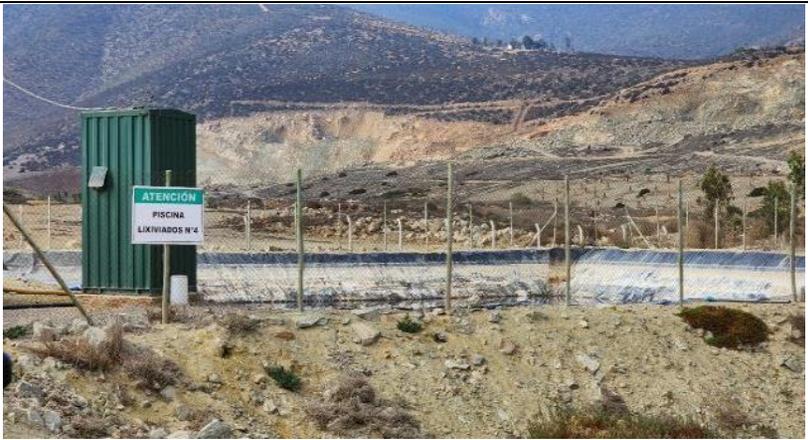
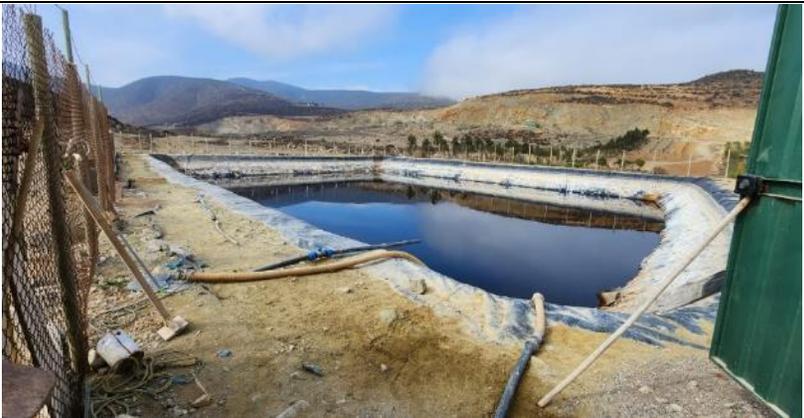
f. Se constató que ambas piscinas se encontraban dotadas de impermeabilización en base a geomembrana de HDPE y sistema de detección de fugas, consistente en una tubería.

g. Se constató que la Piscina N°2, al momento de la inspección se encontraba sin lixiviados (vacía). Además, se constató que ambas piscinas contaban con cierre perimetral y señalética (fotografías 4-7).

<b>Fotografía 5.</b>	<b>Fecha:</b> 06.02.2024	<b>Fotografía 6.</b>	<b>Fecha:</b> 06.02.2024		
<b>Coordenadas DATUM WGS84 HUSO 19</b>	<b>Coordenada Norte:</b> 6.676.942 m	<b>Coordenada Este:</b> 272.511 m	<b>Coordenadas DATUM WGS84 HUSO 19</b>	<b>Coordenada Norte:</b> 6.676.942 m	<b>Coordenada Este:</b> 272.511 m
<b>Descripción medio de prueba:</b> La fotografía muestra la existencia y estado de sistema de impermeabilización en piscina de lixiviados N° 2.			<b>Descripción medio de prueba:</b> La fotografía muestra la existencia y estado de piscina de lixiviados N° 4.

<b>Descripción medio de prueba:</b> La fotografía muestra la existencia y estado de sistema de impermeabilización en piscina de lixiviados N° 4.			<b>Descripción medio de prueba:</b> La fotografía muestra la existencia y estado de piscina de lixiviados N° 5.

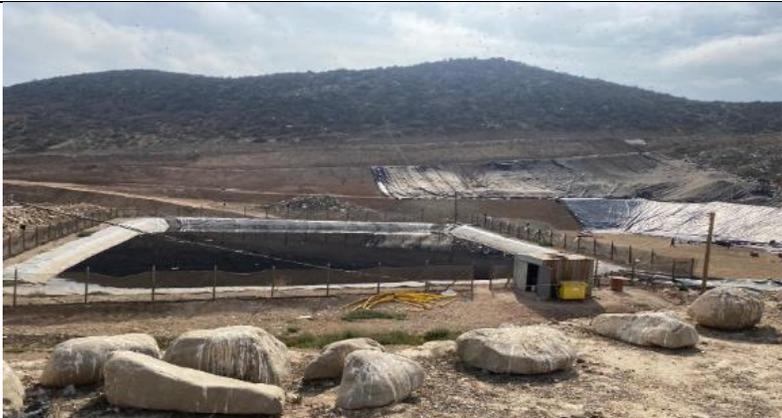
j. Se observaron trabajos para la habilitación de carpeta impermeabilizante para la implementación de nueva celda para disponer residuos. La obra contaba con autorización sanitaria, según registros de la SEREMI de Salud, de aprobación de proyecto. (fotografía 8).

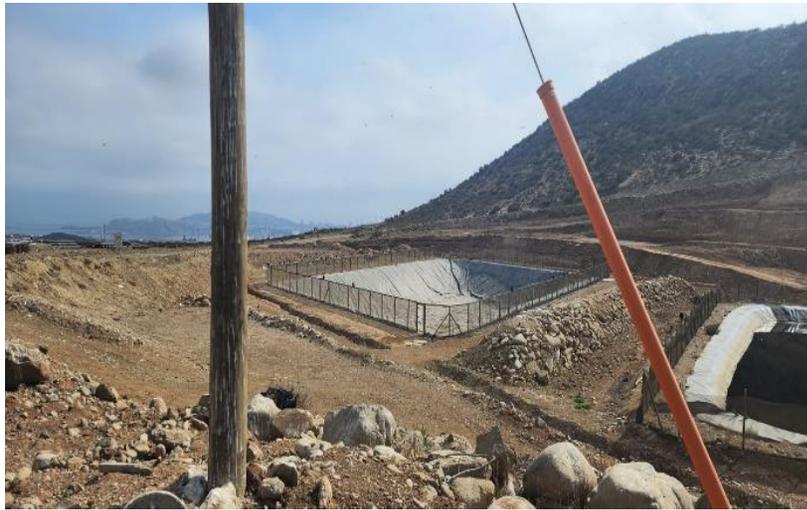
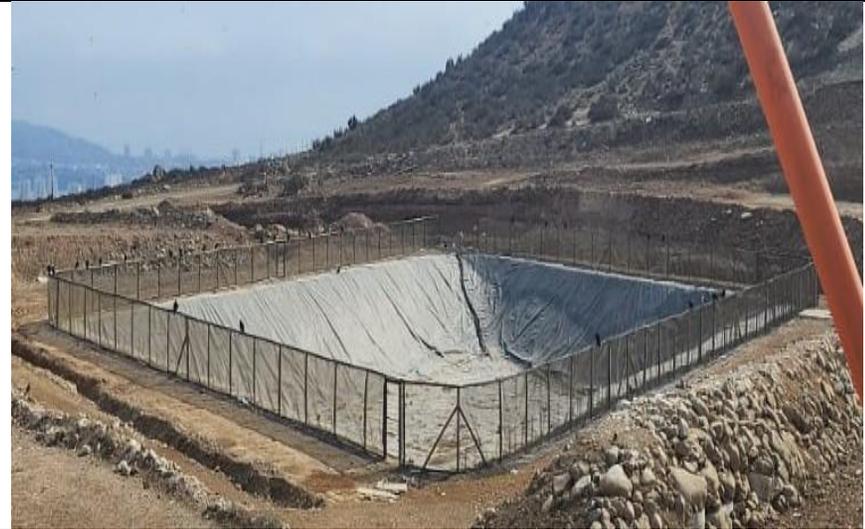
k. La Piscina N°6 proyectada la acumulación de lixiviados, se ubicará al poniente del relleno sanitario (oriente de las oficinas administrativas), tiene una capacidad de 10.000 m<sup>3</sup> y es una obra de la ampliación del relleno sanitario. En la inspección se constató que se encontraba encarpeta y sin operar.

k. Contaba con cierre perimetral y señalética. La obra contaba con autorización sanitaria, de aprobación de proyecto (Fotografías 9 y 10). Según lo indicado por la Encargada Ambiental, el Relleno Sanitario quedará con un total de 4 piscinas de lixiviado: Piscina N°1, Piscina N°2 (emergencia), Piscina N°4 y Piscina N°6.

<b>Fotografía 9.</b>	<b>Fecha:</b> 06.02.2024		<b>Fotografía 10.</b>	<b>Fecha:</b> 06.02.2024	
<b>Coordenadas DATUM WGS84 HUSO 19</b>	<b>Coordenada Norte:</b> 6.677.500 m	<b>Coordenada Este:</b> 272.210 m	<b>Coordenadas DATUM WGS84 HUSO 19</b>	<b>Coordenada Norte:</b> 6.677.500 m	<b>Coordenada Este:</b> 272.210 m
<b>Descripción medio de prueba:</b> La fotografía muestra la existencia y estado de piscina de lixiviados N° 6.			<b>Descripción medio de prueba:</b> La fotografía muestra la existencia y estado de sistema de impermeabilización de piscina de lixiviados N° 6.

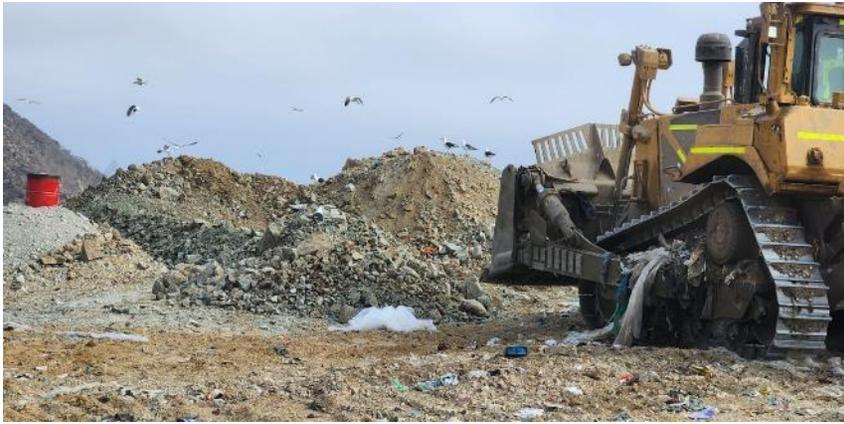
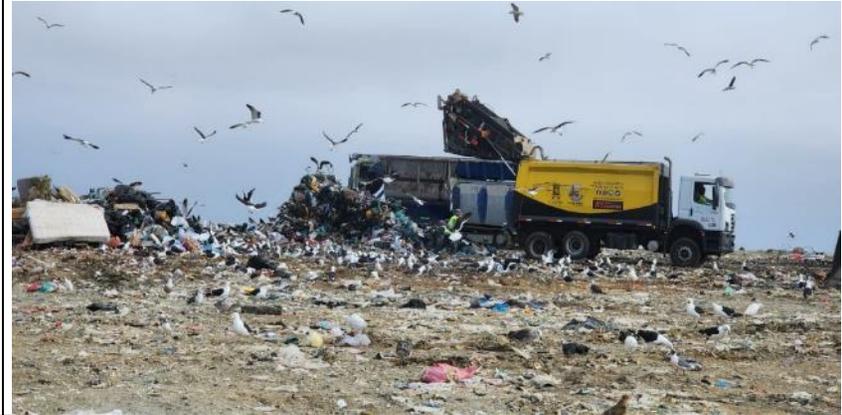
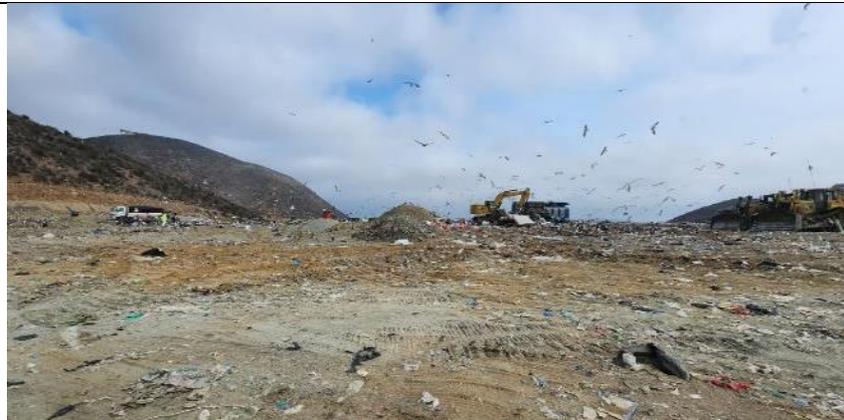
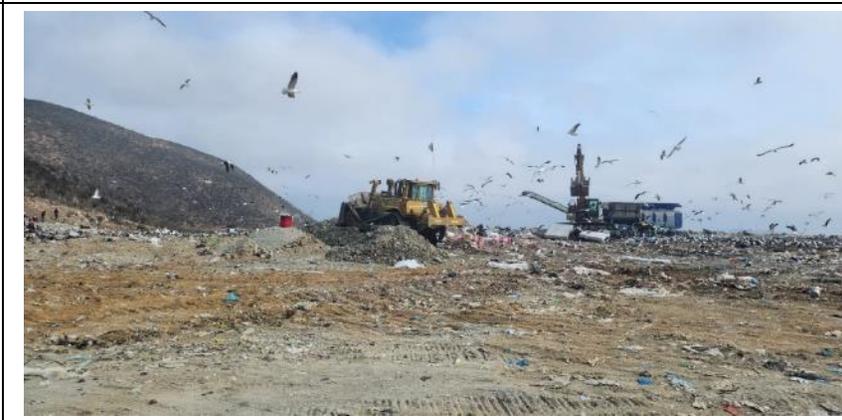
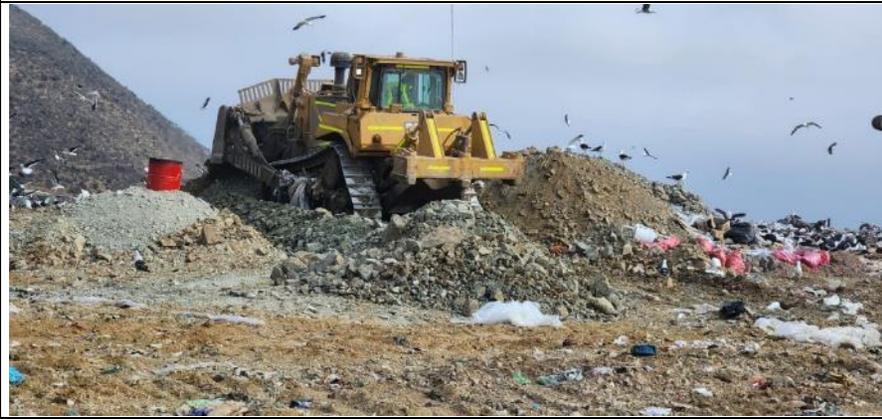
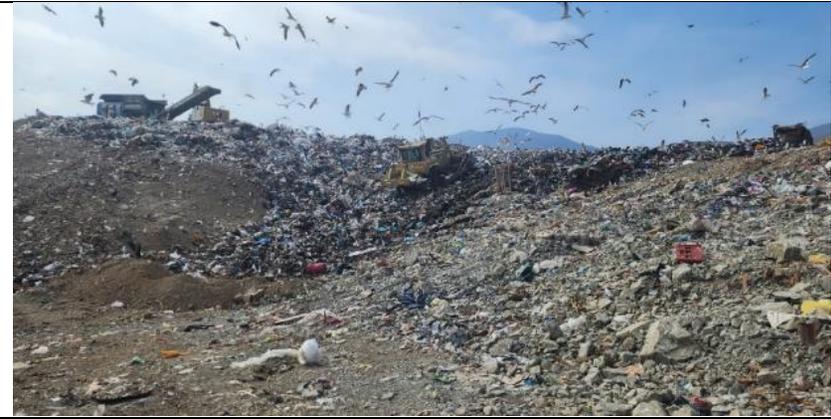
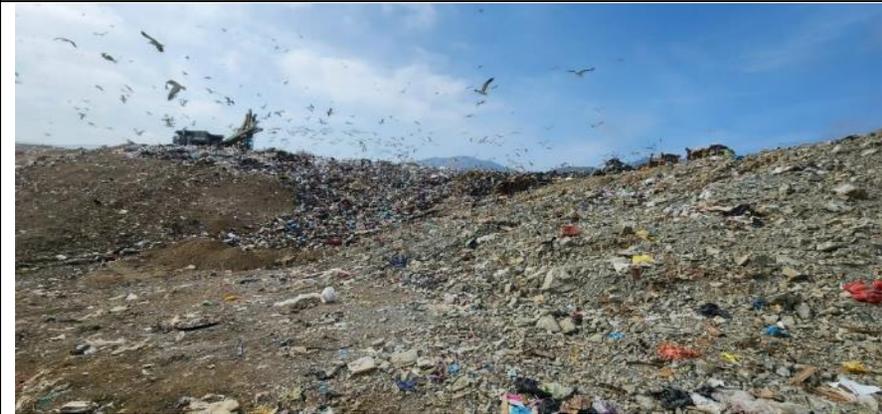
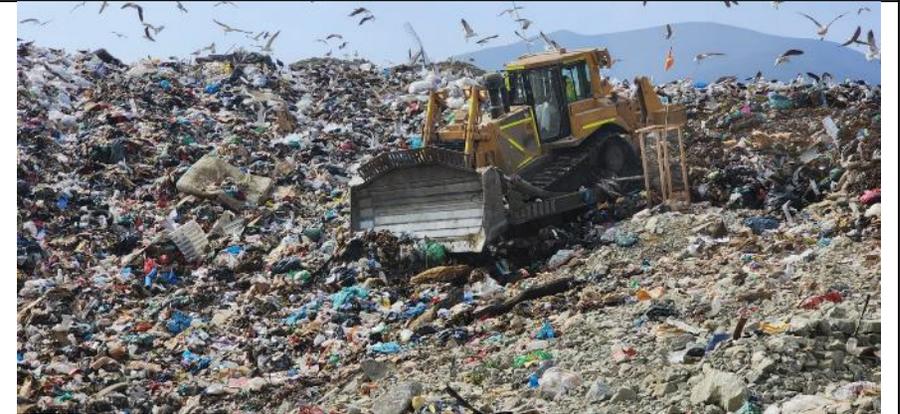
- c. En el lugar, se observó el material de cobertura diario, la Encargada Ambiental indicó que se utiliza material más grueso en la base y luego material fino para la cobertura final (fotografías 11-18).

<b>Descripción medio de prueba:</b> La fotografía muestra la existencia y estado de material de cobertura utilizado por titular para cobertura diaria.	<b>Descripción medio de prueba:</b> La fotografía muestra la existencia de camiones recolectores depositando residuos en frente de trabajo.
--	---

<b>Descripción medio de prueba:</b> La fotografía muestra la existencia de maquinaria trabajando en sector de frente de trabajo.	<b>Descripción medio de prueba:</b> La fotografía muestra la existencia de maquinaria trabajando en sector de frente de trabajo.
--	--

**Descripción medio de prueba:** La fotografía muestra la existencia de maquinaria trabajando en sector de frente de trabajo.

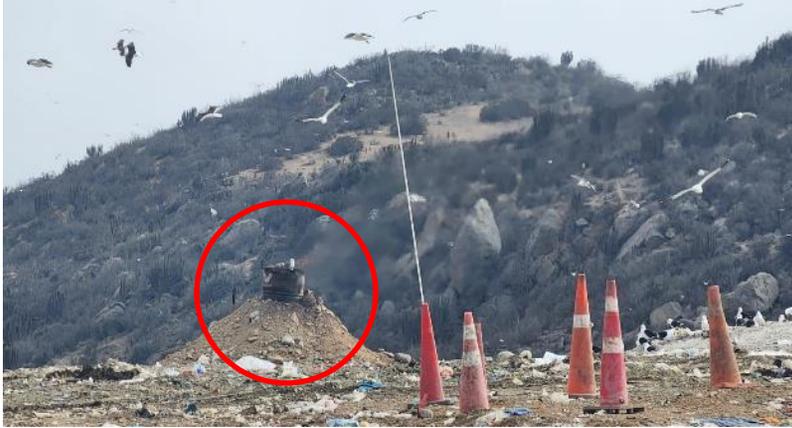
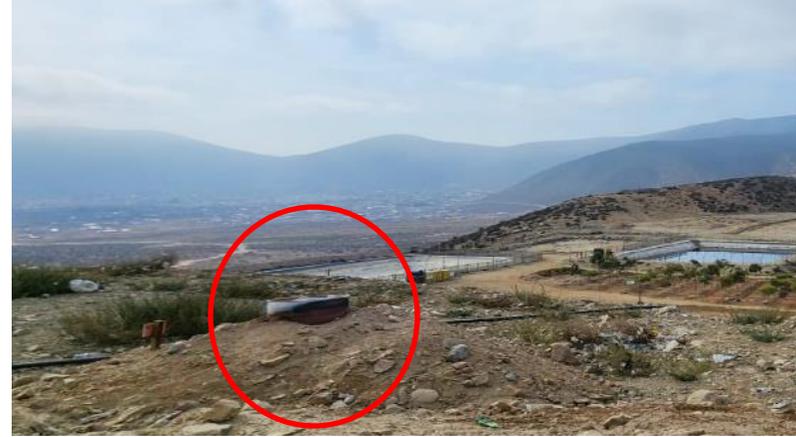
<b>Hechos:</b> a. Durante el recorrido, se observaron chimeneas para la captación de biogás. Se encontraban encendidas y habilitados los pozos de recirculación de lixiviados. En cuanto al número de chimeneas, actualmente operan 61, cuya revisión e inspección se realizaba en forma diaria (se anexa registro del 05.02.2024 "control de gases-pozos de venteo relleno sanitario el panul") (fotografías 19-22). b. En acta de inspección de fecha 06 de febrero del 2024, se le solicitó al titular la siguiente información: - Plano en formato *.kmz y coordenadas de las chimeneas existentes y proyectadas, en Relleno y Vertedero. Secuencia o patrón de encendido gases.	
<b>Resultados examen de Información:</b> c. Mediante documento respuesta MA-006/24, de fecha 22 de febrero del 2024 (anexo 2), Don Guillermo Campos Navarro, en representación de Inversiones Panul Ltda, presentó la información solicitada en acta de inspección. d. En relación a las chimeneas existentes y proyectadas, el titular presentó como anexos, dos archivos .kmz, de la ubicación de las chimeneas existentes y las proyectadas, denominadas como pozos de venteo (imagen 1), las cuales se encuentran y se ubicarán en el sector de frente de trabajo actual y el proyectado, respectivamente. El titular señaló que en el vertedero antiguo no se tenía proyectado nuevos pozos de venteo. Además, señaló que diariamente se realizaba una inspección visual y verificación de encendido de todos los pozos existentes.

**Descripción medio de prueba:** La fotografía muestra la existencia y estado de chimenea (pozo de venteo), al interior de sector de relleno sanitario.

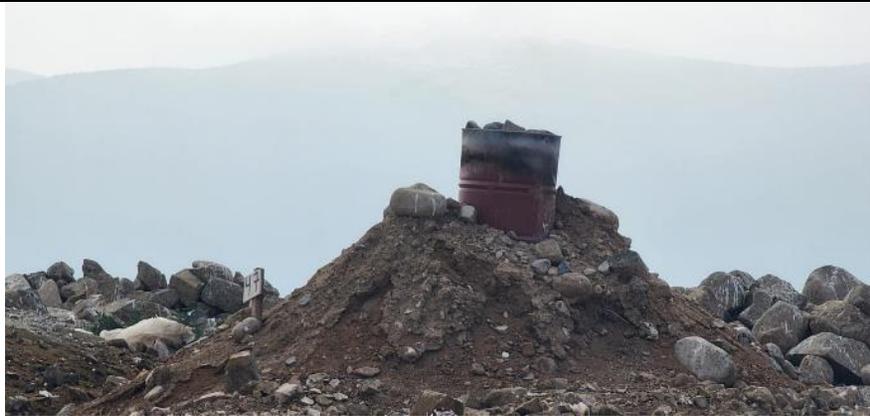
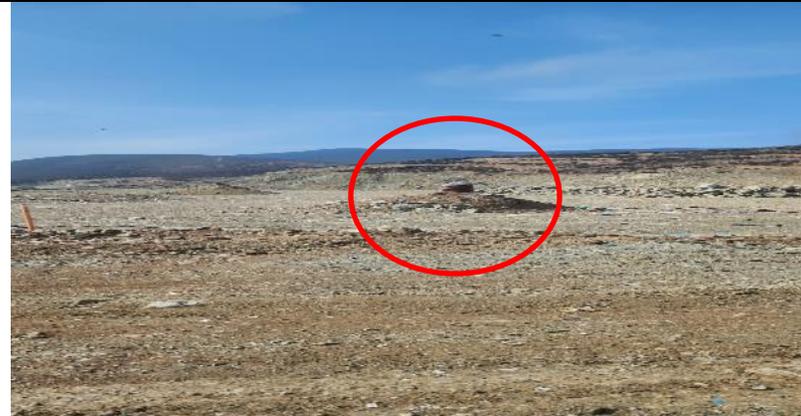
**Descripción medio de prueba:** La fotografía muestra la existencia y estado de chimenea (pozo de venteo), al interior de sector de relleno sanitario.

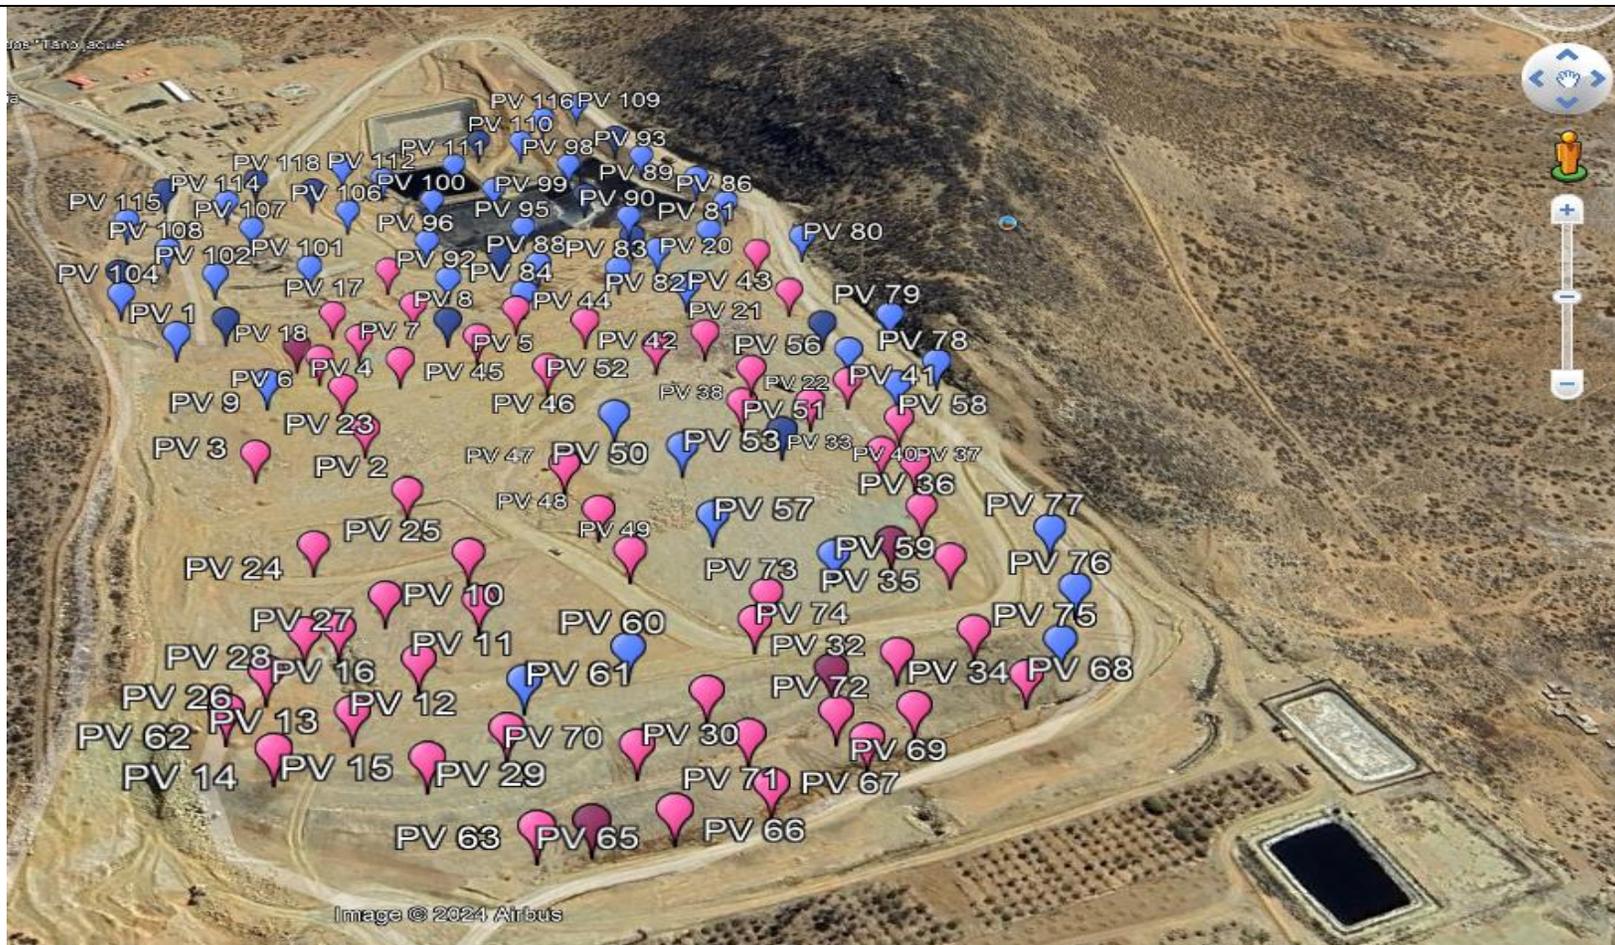
<b>Imagen 1.</b>		<b>Fecha:</b>	
<b>Coordenadas DATUM WGS84 HUSO 19</b>		<b>Coordenada Norte:</b> 6.677.094 m	<b>Coordenada Este:</b> 272.269 m
<b>Descripción de medio de prueba:</b> Imagen que muestra las chimeneas operativas (pozos de venteo), existentes (color rosado) y los proyectados (color azul), dentro de las instalaciones del relleno sanitario El Panul.

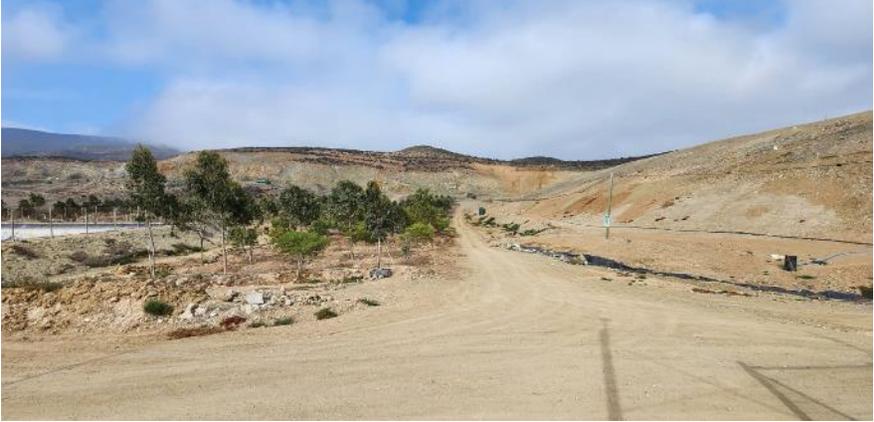
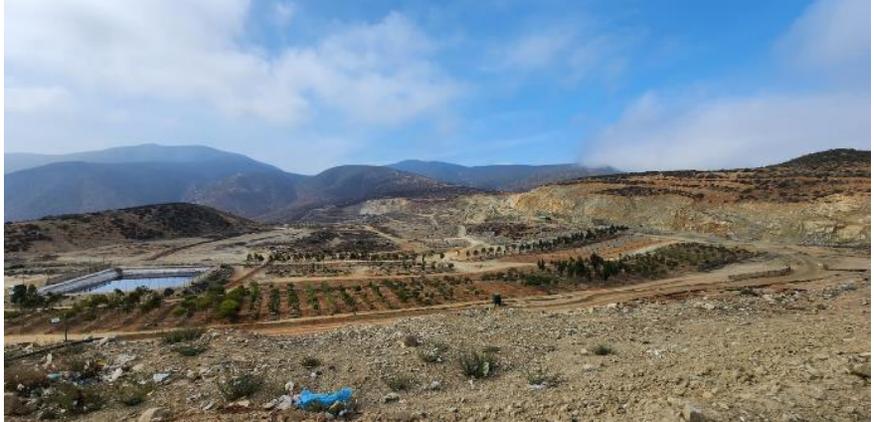
<b>Hechos:</b> <b>Estación 3: Franja de Seguridad entre antiguo vertedero y relleno (6.676.929 m N – 272.383 m E)</b> a. Se constató la existencia de parcelas de forestación en marco del plan de cierre, que cuentan con sistema de riego. También, se observó forestación en el sector que limita el antiguo vertedero del actual relleno sanitario (fotografías 23-24). b. Durante el recorrido, por el Relleno Sanitario se observó el cierre perimetral implementado, construido con pilares de madera y alambre en los sectores: antiguo vertedero y relleno. En el sector oficinas, se observó cierre mediante panderetas de concreto (fotografías 25-26).

<b>Fotografía 23.</b>	<b>Fecha:</b> 06.02.2024		<b>Fotografía 24</b>	<b>Fecha:</b> 06.02.2024	
<b>Coordenadas DATUM WGS84 HUSO 19</b>	<b>Coordenada Norte:</b> 6.676.929 m	<b>Coordenada Este:</b> 272.383 m	<b>Coordenadas DATUM WGS84 HUSO 19</b>	<b>Coordenada Norte:</b> 6.676.929 m	<b>Coordenada Este:</b> 272.383 m
<b>Descripción medio de prueba:</b> Registro fotográfico que muestra el sector de vertedero antiguo con el nuevo relleno, denominado franja de seguridad.			<b>Descripción medio de prueba:</b> Registro fotográfico que muestra el sector de vertedero antiguo con el nuevo relleno, denominado franja de seguridad, conformado por zona de forestación.

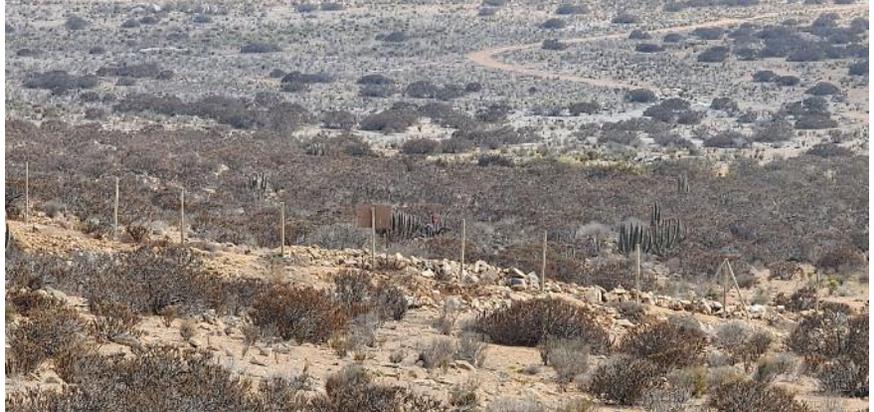
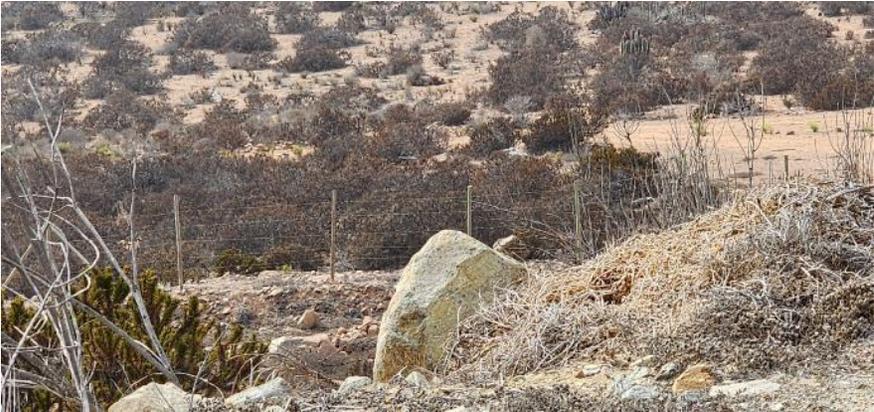
<b>Descripción medio de prueba:</b> Registro fotográfico que muestra el cierre perimetral de relleno, ubicado en sector más cercano a población.			<b>Descripción medio de prueba:</b> Registro fotográfico que muestra el cierre perimetral de relleno, ubicado en sector más cercano a población.
