**INFORME TÉCNICO DE FISCALIZACIÓN AMBIENTAL**

**POZO EMPRÉSTITO ZÚÑIGA**

**DFZ-2024-436-XII-RCA**

**AGOSTO 2024**

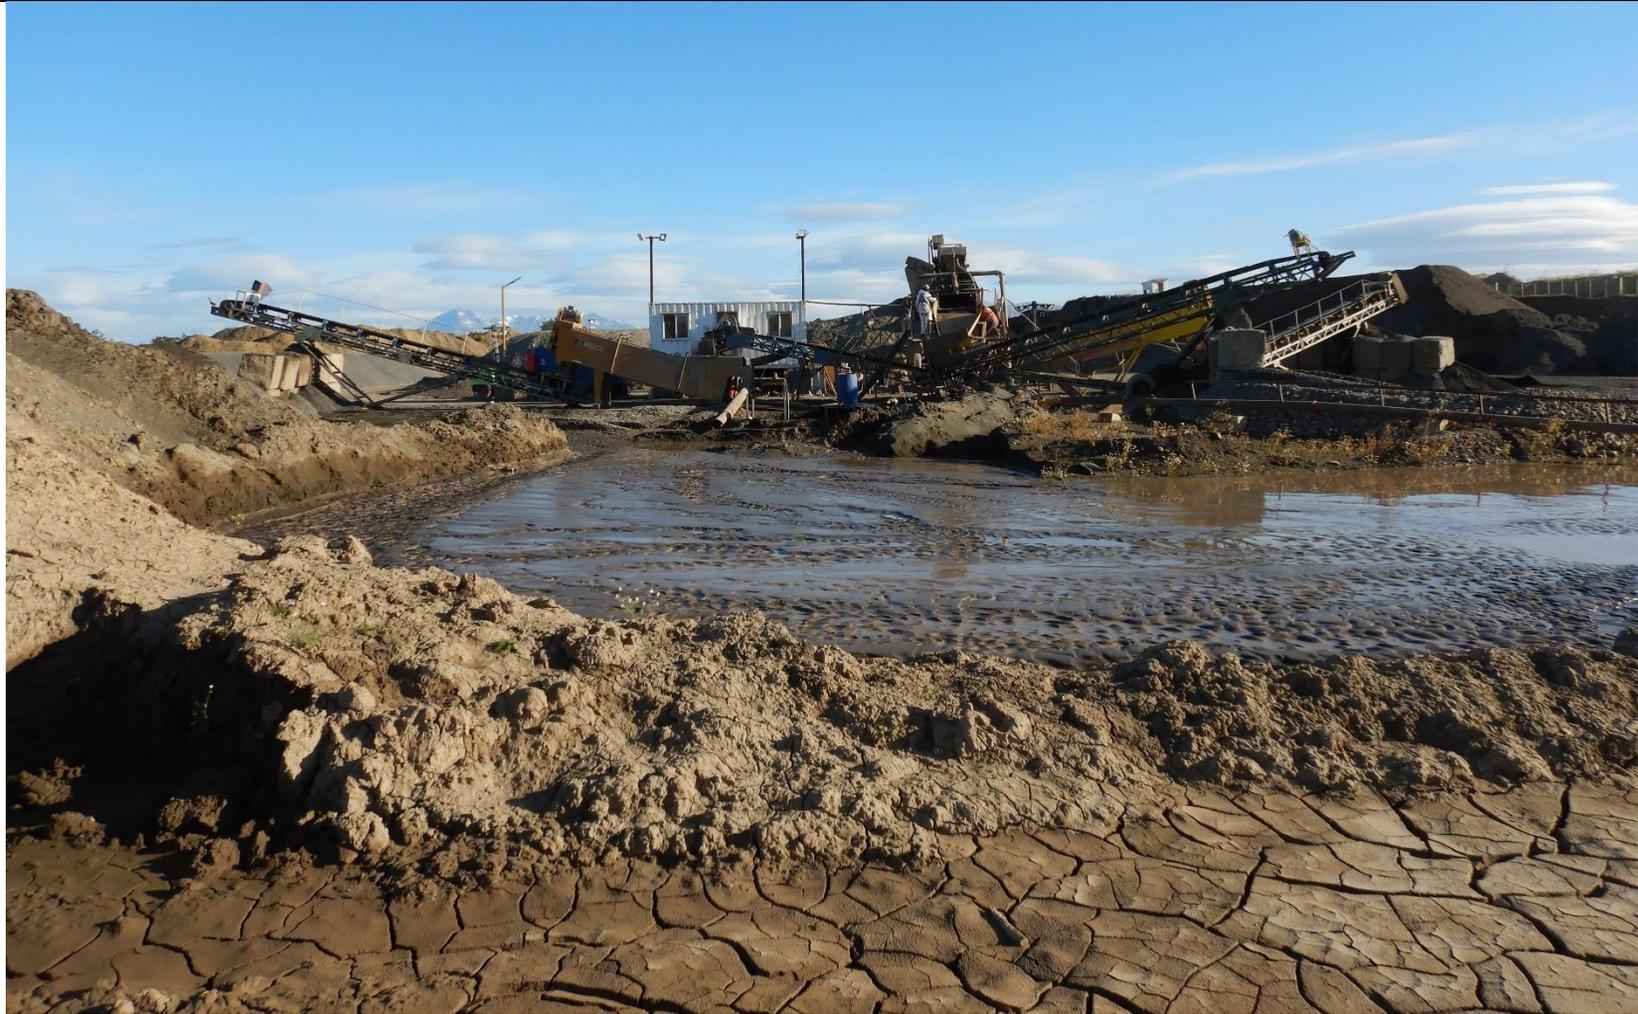
**Fotografía 1.**

**Descripción del medio de prueba:** Vista general de la planta de lavado ubicada en el "Sector 1" de la cantera Zúñiga. A un costado de ésta se observa la piscina de decantación que recibe sobrenadante proveniente del tornillo lavador de arena.

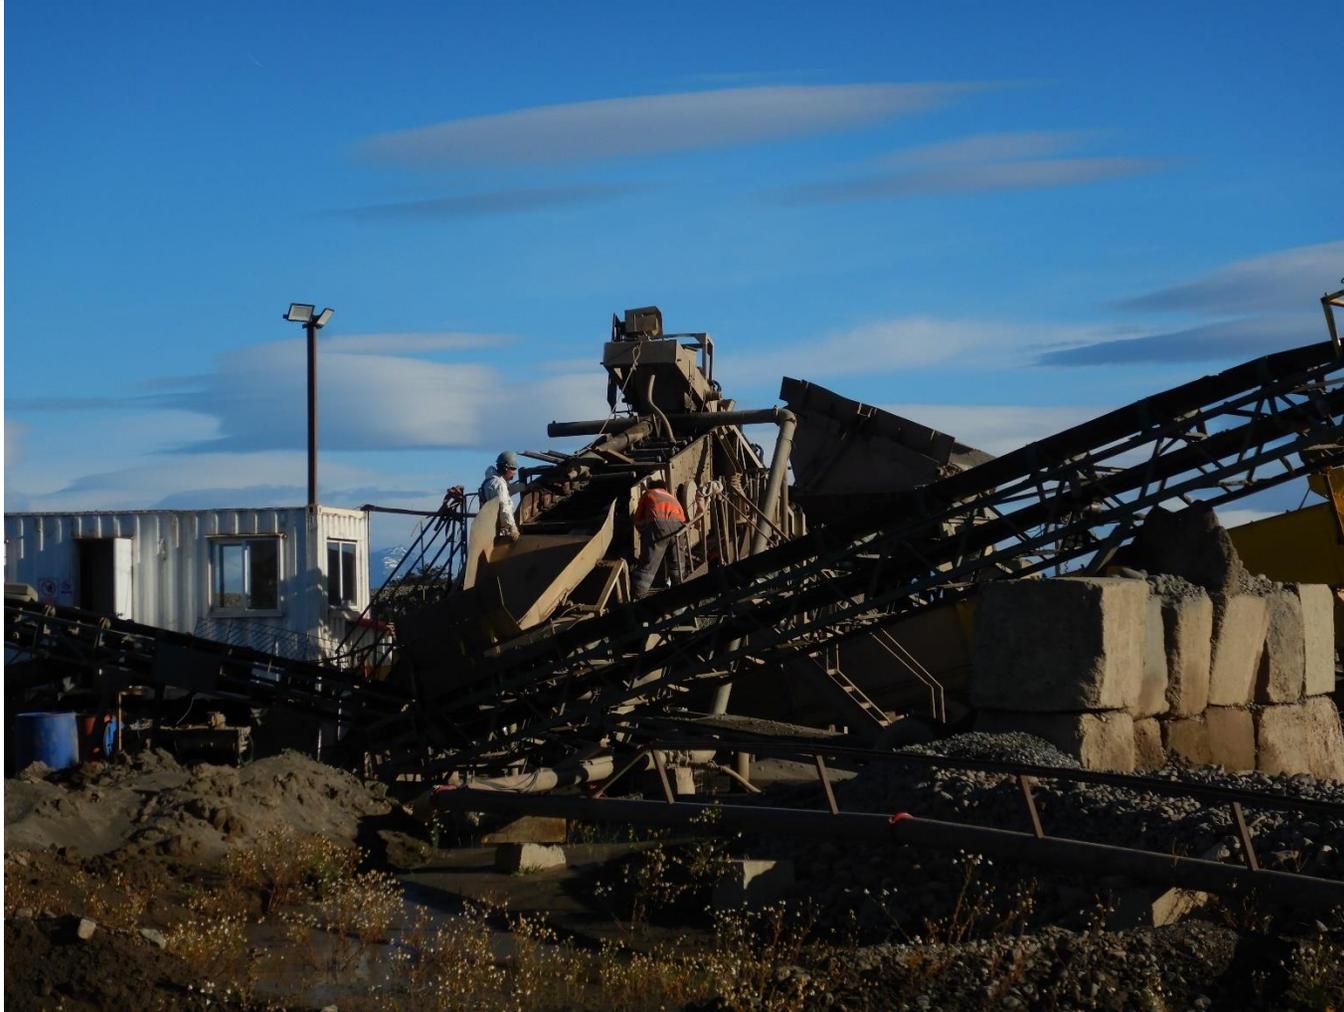
<b>Hecho (s):</b> a. Durante la actividad de inspección, se constató lo siguiente: <ul style="list-style-type: none"><li>- Respecto al funcionamiento de la planta de lavado de material, según lo indicado por Don Juan Contreras Salort, supervisor de Concremag S.A., sucursal Punta Arenas, se va separando el material a través de un arnero o criba por movimientos de oscilación (vaivén) mientras se van incorporando aguas que provienen de las piscinas de abastecimiento, las cuales, luego de ser utilizadas, son recuperadas y reintegradas al sistema de clarificación de agua. Por otra parte, el material más fino pasa por el tornillo lavador de arena, donde el sobrenadante, por rebalse, se canaliza a la piscina de decantación (<b>ver Fotografía 1</b>).</li><li>- Cabe señalar que, durante la inspección ambiental, se realizaba una mantención a la planta de lavado; razón por la cual no se encontraba operativa (<b>ver Fotografía 2</b>).</li></ul>

<b>Fotografía 2.</b>	<b>Fecha:</b> 27/03/2024	
<b>Coordenadas UTM DATUM WGS84 HUSO 18</b>	<b>Norte:</b> 4.272.253	<b>Este:</b> 674.318
<b>Descripción del medio de prueba:</b> Planta de lavado de la cantera Zúñiga durante faena de mantención realizada por personal de Concremag S.A.

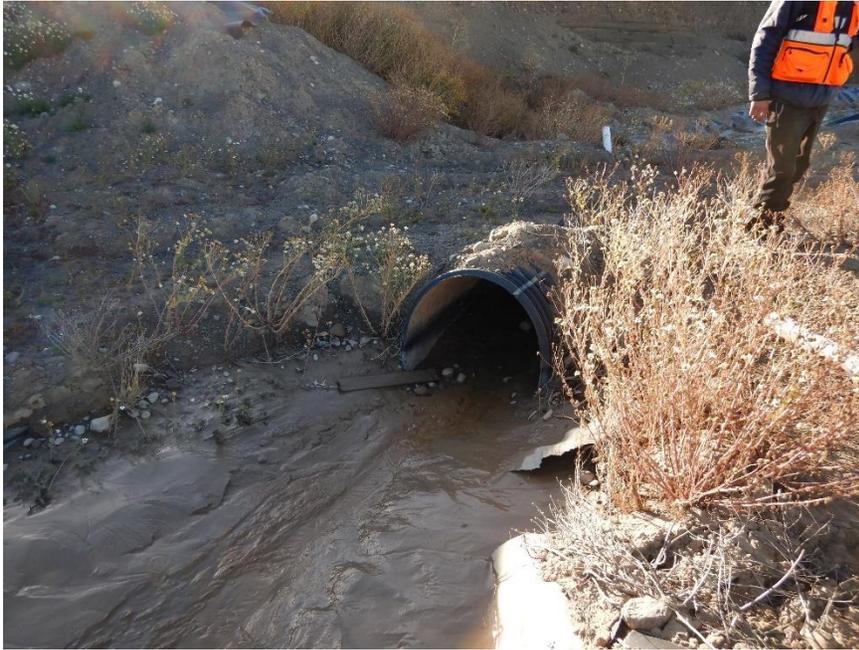
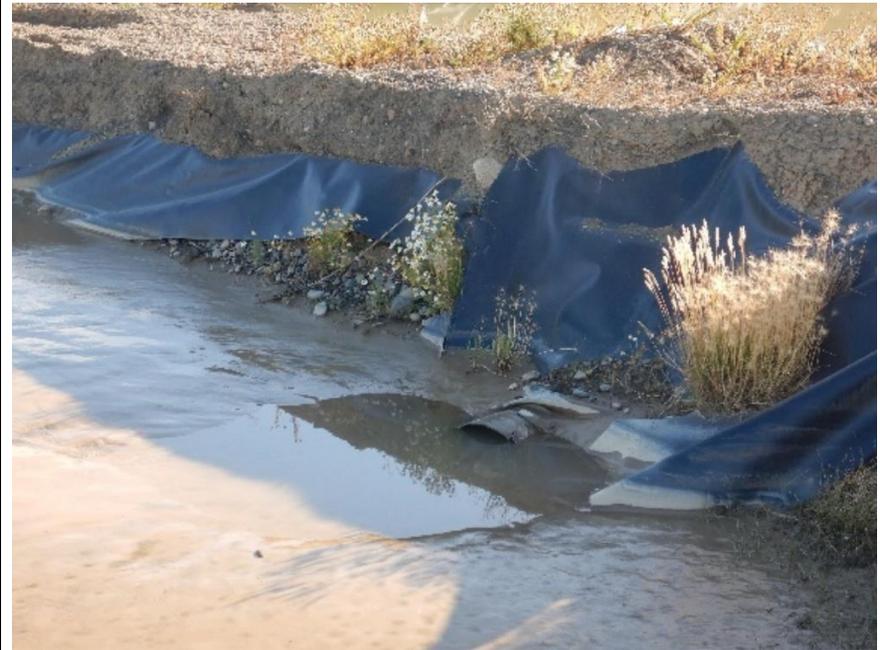
- Se efectuó recorrido por el sector donde se encuentran las piscinas de decantación, observándose un total de 5 piscinas de las cuales 2 eran de abasto. Las piscinas se encontraban conectadas entre sí por tuberías plásticas que permitían el flujo de agua entre estas (**ver Fotografías 3 y 4**).

<b>Fotografía 3.</b>		<b>Fecha:</b> 27/03/2024		<b>Fotografía 4.</b>		<b>Fecha:</b> 27/03/2024	
<b>Coordenadas UTM DATUM WGS84 HUSO 18</b>	<b>Norte:</b> 4.272.282	<b>Este:</b> 674.358		<b>Coordenadas DATUM WGS84 HUSO 18</b>	<b>Norte:</b> 4.272.190	<b>Este:</b> 674.354	
<b>Descripción del medio de prueba:</b> Vista general de la tubería plástica que comunica la piscina de decantación con canal que conduce el agua a la siguiente piscina de decantación.				<b>Descripción del medio de prueba:</b> Vista general de la tubería plástica que comunica la 3a piscina con la 4a piscina del sistema de clarificación.

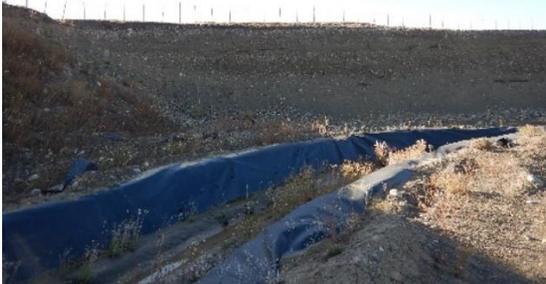
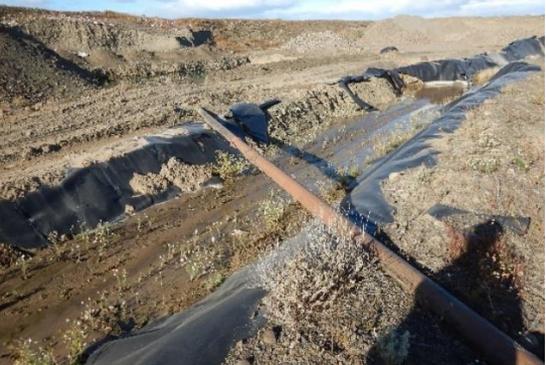
- A su vez, se observó también la existencia de un canal que transportaba un flujo de agua que comunicaba la primera piscina de decantación que recibe el rebalse del tornillo lavador de arena con la primera piscina de clarificación, considerando una distribución en sentido norte-sur. El canal, además, contaba con dos pozos ubicados en la segunda mitad de su longitud total, que, de acuerdo con lo indicado por el titular, permitían la decantación de una mayor cantidad de sedimentos arrastrados por el agua antes de que esta llegue a la siguiente piscina (**ver Fotografías 5, 6, 7 y 8**).

<b>Fotografía 5.</b>	<b>Fecha:</b> 27/03/2024	<b>Fotografía 6.</b>	<b>Fecha:</b> 27/03/2024
<b>Coordenadas UTM DATUM WGS84 HUSO 18</b>	<b>Norte:</b> 4.272.220	<b>Este:</b> 674.375	<b>Coordenadas UTM DATUM WGS84 HUSO 18</b>
			<b>Norte:</b> 4.272.190
			<b>Este:</b> 674.354
<b>Descripción del medio de prueba:</b> Vista del canal que comunica la piscina de decantación con las piscinas de clarificación. Es posible observar la acumulación de sedimentos y crecimiento de vegetación en la base del canal.		<b>Descripción del medio de prueba:</b> Vista del canal que comunica la piscina de decantación con las piscinas de clarificación, se observa, además, la acumulación de sedimento, crecimiento de vegetación en la base del canal y geomembrana impermeable con roturas.

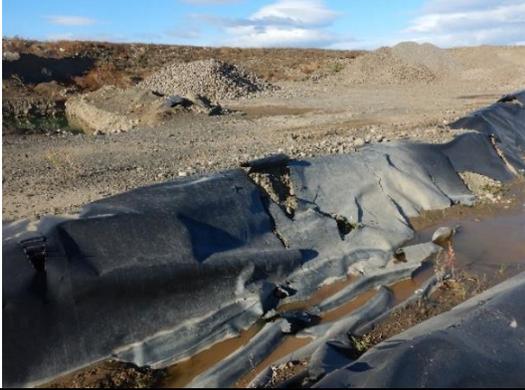
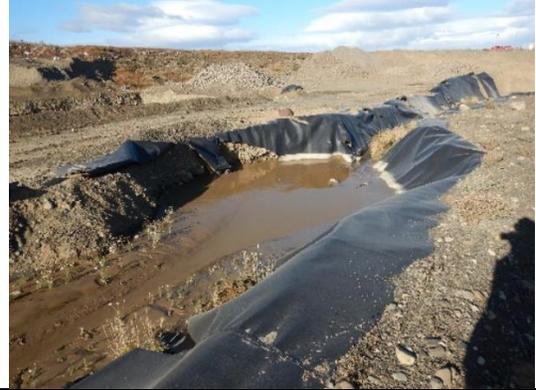
<b>Fotografía 7.</b>	<b>Fecha:</b> 27/03/2024	<b>Fotografía 8.</b>	<b>Fecha:</b> 27/03/2024
<b>Coordenadas UTM DATUM WGS84 HUSO 18</b>	<b>Norte:</b> 4.272.159	<b>Este:</b> 674.334	<b>Coordenadas UTM DATUM WGS84 HUSO 18</b>

<b>Norte:</b> 4.272.159
			<b>Este:</b> 674.353
<b>Descripción del medio de prueba:</b> Vista de canal donde se observan roturas en la geomembrana instalada.		<b>Descripción del medio de prueba:</b> Vista de pozo construido en el canal para generar una mayor retención de los sedimentos arrastrados por el agua antes de su paso por las piscinas de clarificación, observándose además roturas en la geomembrana instalada.

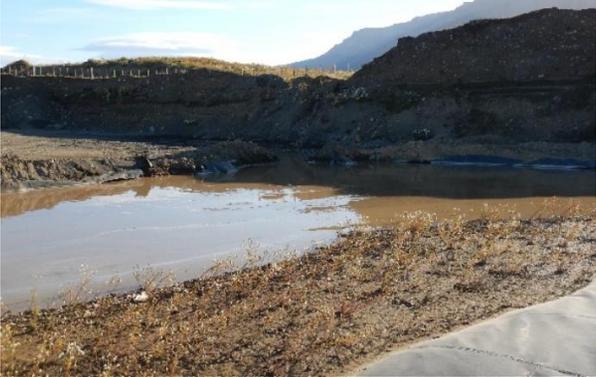
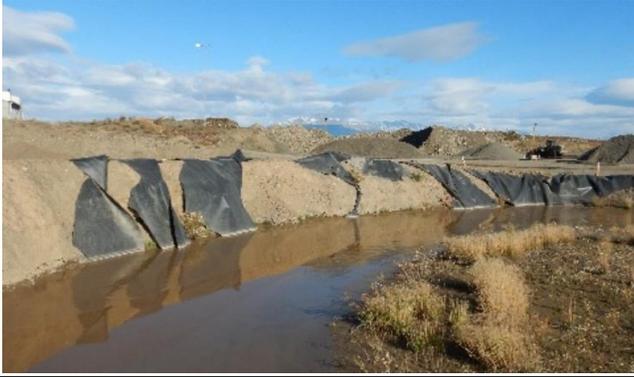
- Por otra parte, se observó que el canal antes descrito y 4 de las 5 piscinas que conformaban el sistema de clarificación del agua, estaban provistas de geomembrana impermeable a excepción de la última piscina (de abasto) donde se acumula el agua que ha finalizado el proceso de clarificación. A este respecto, cabe mencionar que la geomembrana instalada, presentaba daños (roturas) en toda la fracción visible del perímetro de las piscinas, así como también en el canal donde se encontraba instalada (**ver Fotografías 9, 10, 11 y 12**).

<b>Fotografía 9.</b>	<b>Fecha:</b> 27/03/2024	<b>Fotografía 10.</b>	<b>Fecha:</b> 27/03/2024
<b>Coordenadas UTM DATUM WGS84 HUSO 18</b>	<b>Norte:</b> 4.272.252 <b>Este:</b> 674.337	<b>Coordenadas UTM DATUM WGS84 HUSO 18</b>	<b>Norte:</b> 4.272.159 <b>Este:</b> 674.334
<b>Descripción del medio de prueba:</b> Vista general de la piscina de decantación que recibe el rebalse del tornillo lavador de arena. Se observan roturas en la geomembrana instalada.		<b>Descripción del medio de prueba:</b> Vista general de la segunda piscina de decantación donde se observan por sobre el nivel del agua, la acumulación de sedimento con cubierta vegetal, así como también roturas en la geomembrana instalada.

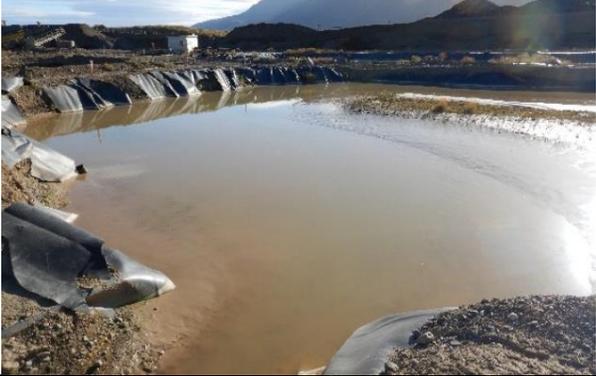
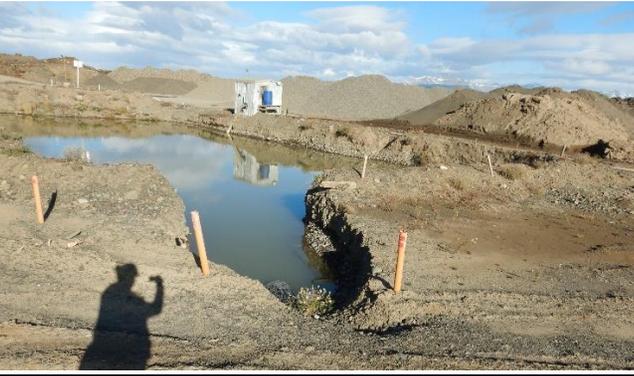
En vista de los antecedentes señalados anteriormente, se constata que el sistema de piscinas interconectadas, a excepción de la última piscina de abasto, utilizadas en el proceso de clarificación de las aguas residuales generadas en el proceso de lavado de áridos, si bien contaba con geomembrana impermeable, presentaba daños en toda su extensión, es decir, en toda la fracción visible del perímetro de las piscinas, así como también en el canal donde se encontraba instalada. Cabe hacer presente además que la calidad deficiente de la geomembrana instalada en el sistema aumentaría la probabilidad de infiltración de las aguas residuales y la interacción con los acuíferos presentes en el área.

<b>Fotografía 11.</b>	<b>Fecha:</b> 27/03/2024	<b>Fotografía 12.</b>	<b>Fecha:</b> 27/03/2024
<b>Coordenadas UTM DATUM WGS84 HUSO 18</b>	<b>Norte:</b> 4.272.190 <b>Este:</b> 674.335	<b>Coordenadas UTM DATUM WGS84 HUSO 18</b>	<b>Norte:</b> 4.272.221 <b>Este:</b> 674.336

<b>Descripción del medio de prueba:</b> Vista general de la tercera piscina de decantación donde se observan por sobre el nivel del agua, la acumulación de sedimento con cubierta vegetal, así como también roturas en la geomembrana instalada.		<b>Descripción del medio de prueba:</b> Vista general de la piscina de abasto, donde se observa ausencia de geomembrana impermeable.

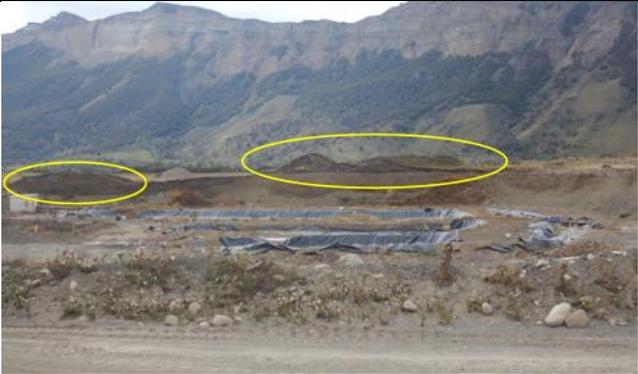
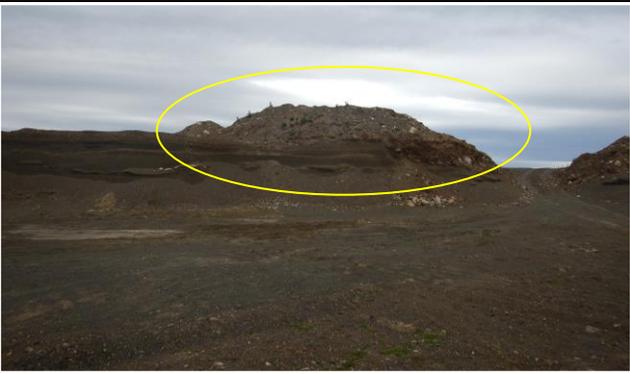
<b>Fotografía 13.</b>	<b>Fecha:</b> 27/03/2024	<b>Fotografía 14.</b>	<b>Fecha:</b> 27/03/2024
<b>Coordenadas UTM DATUM WGS84 HUSO 18</b>	<b>Norte:</b> 4.272.130	<b>Este:</b> 674.275	<b>Coordenadas UTM DATUM WGS84 HUSO 18</b>
<b>Descripción del medio de prueba:</b> Vista de Sector 1 del pozo lastrero Zúñiga, específicamente en el perímetro norte de las piscinas de decantación, donde se observa la acumulación de horizonte de suelo vegetal removido.		<b>Descripción del medio de prueba:</b> Vista del Subsector de extracción de material fino donde se observa la acumulación de horizonte de suelo vegetal removido.

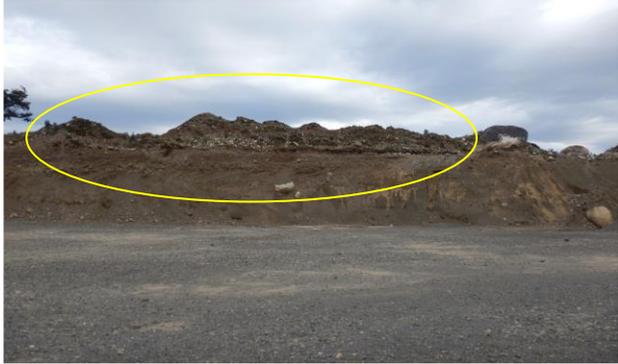
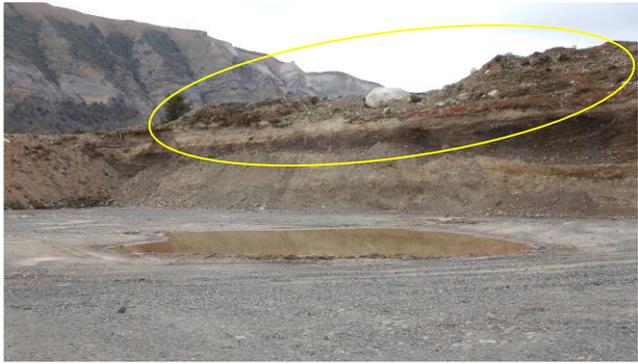
<b>Fotografía 15.</b>	<b>Fecha:</b> 27/03/2024	<b>Fotografía 16.</b>	<b>Fecha:</b> 27/03/2024
<b>Coordenadas UTM DATUM WGS84 HUSO 18</b>	<b>Norte:</b> 4.272.568	<b>Este:</b> 675.021	<b>Coordenadas UTM DATUM WGS84 HUSO 18</b>
<b>Descripción del medio de prueba:</b> Vista del Subsector de extracción de material grueso donde se observa la acumulación de suelo vegetal removido.		<b>Descripción del medio de prueba:</b> Vista del Subsector de extracción de material grueso donde se observa la acumulación de suelo vegetal removido.

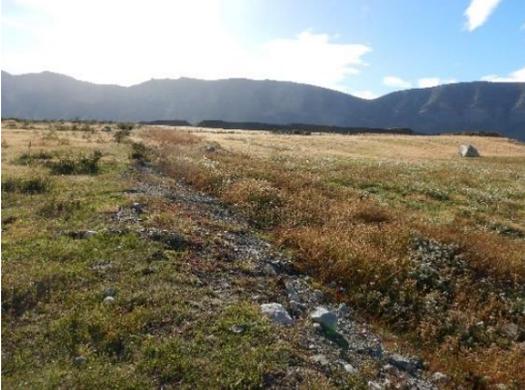
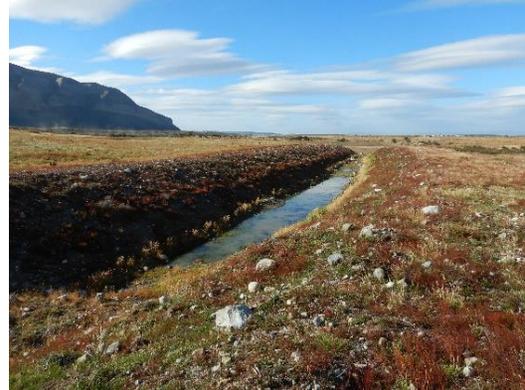
- Se constató en terreno que no se realizó la restauración total de la geoforma del sector abandonado, pudiendo observarse áreas con taludes pronunciados, excavaciones profundas, e incluso apozamientos en algunos sectores (**ver Fotografías 17, 18, 19, 20, 21, 22, 23 y 24**).

<b>Fotografía 17.</b>		<b>Fecha:</b> 27/03/2024	
<b>Coordenadas UTM DATUM WGS84 HUSO 18</b>		<b>Norte:</b> 4.271.862	<b>Este:</b> 673.997
<b>Descripción del medio de prueba:</b> Registro fotográfico del Sector sur cantera Zúñiga donde se observó una restauración parcial de la geomorfología del sector abandonado.		<b>Descripción del medio de prueba:</b> Vista de Sector sur del pozo lastrero Zúñiga, donde se observó la existencia de excavaciones profundas, taludes pronunciados y apozamientos.

<b>Fotografía 18.</b>		<b>Fecha:</b> 27/03/2024	
<b>Coordenadas UTM DATUM WGS84 HUSO 18</b>		<b>Norte:</b> 4.271.832	<b>Este:</b> 673.977
<b>Fotografía 20.</b>		<b>Fecha:</b> 27/03/2024	
<b>Coordenadas UTM DATUM WGS84 HUSO 18</b>		<b>Norte:</b> 4.271.644	<b>Este:</b> 674.028

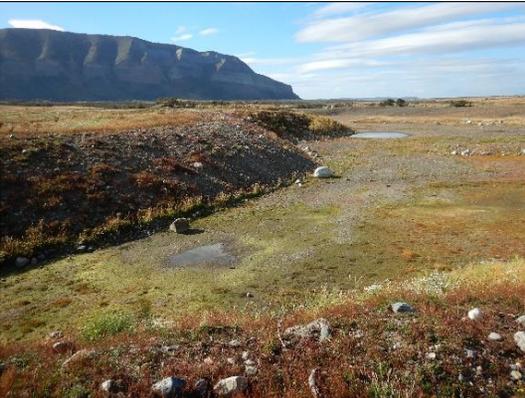
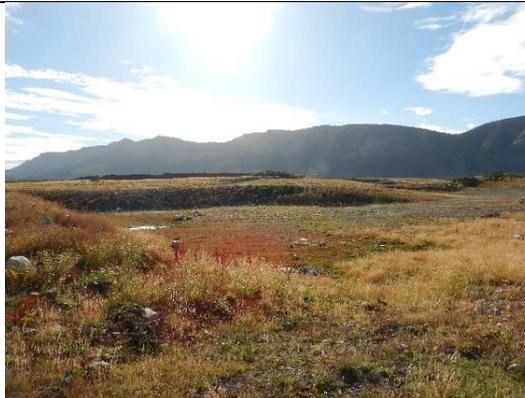
<b>Fotografía 19.</b>		<b>Fecha:</b> 27/03/2024	
<b>Coordenadas UTM DATUM WGS84 HUSO 18</b>		<b>Norte:</b> 4.271.737	<b>Este:</b> 674.031
<b>Descripción del medio de prueba:</b> Vista de Sector sur del pozo lastrero Zúñiga, donde se observó la existencia de taludes pronunciados y apozamientos.		<b>Descripción del medio de prueba:</b> Vista de Sector sur del pozo lastrero Zúñiga, donde se observó la existencia de taludes pronunciados.

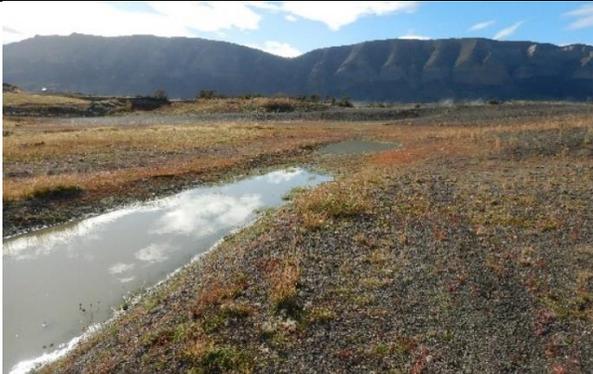
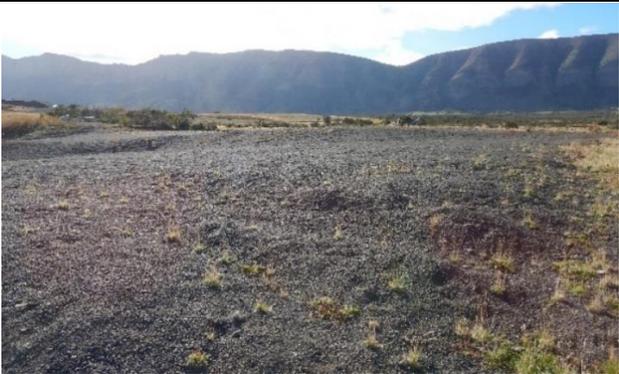
<b>Fotografía 21.</b>		<b>Fecha:</b> 27/03/2024		<b>Fotografía 22.</b>	
<b>Coordenadas UTM DATUM WGS84 HUSO 18</b>		<b>Norte:</b> 4.271.642 <b>Este:</b> 674.086		<b>Coordenadas UTM DATUM WGS84 HUSO 18</b>	
				<b>Norte:</b> 4.271.609 <b>Este:</b> 674.142	
<b>Descripción del medio de prueba:</b> Vista de Sector sur del pozo lastrero Zúñiga, donde se observó la existencia de zonas de apozamientos en suelo constituido por material inerte.			<b>Descripción del medio de prueba:</b> Vista de Sector sur del pozo lastrero Zúñiga, donde se observó la existencia de suelos constituidos por material inerte.

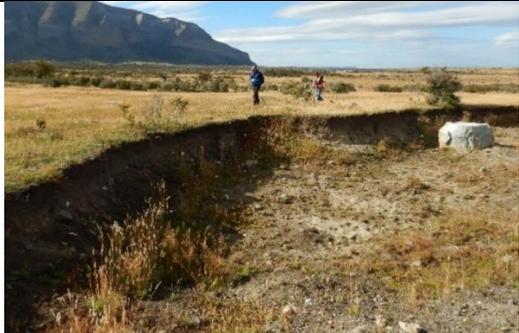
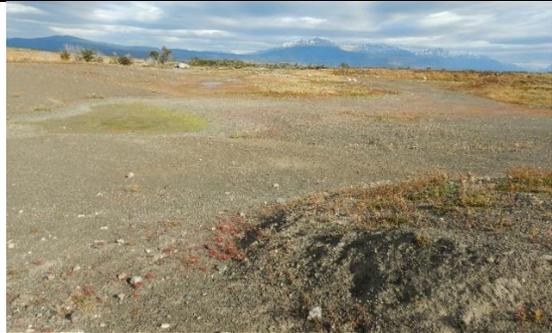
<b>Fotografía 23.</b>		<b>Fecha:</b> 27/03/2024		<b>Fotografía 24.</b>	
<b>Coordenadas UTM DATUM WGS84 HUSO 18</b>		<b>Norte:</b> 4.271.638 <b>Este:</b> 674.201		<b>Coordenadas UTM DATUM WGS84 HUSO 18</b>	
				<b>Norte:</b> 4.271.670 <b>Este:</b> 674.183	
<b>Descripción del medio de prueba:</b> Vista de Sector sur del pozo lastrero Zúñiga, donde se constató la existencia de taludes pronunciados, no existiendo por tanto recuperación de la geomorfología del sector.			<b>Descripción del medio de prueba:</b> Vista de Sector sur del pozo lastrero Zúñiga, donde se observó la existencia de suelos constituidos por material inerte y zonas de apozamiento.

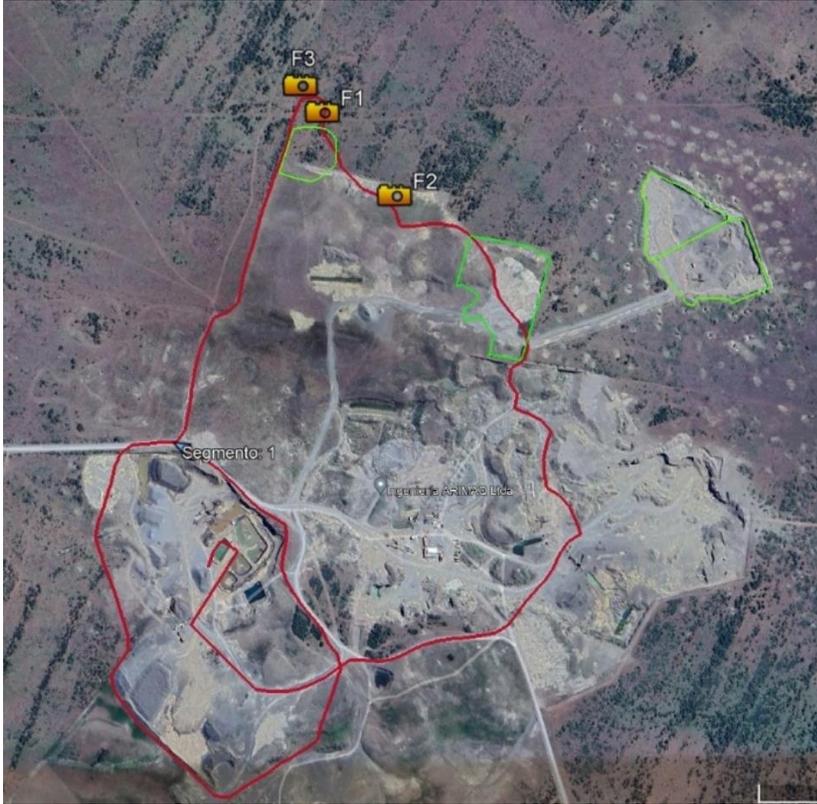
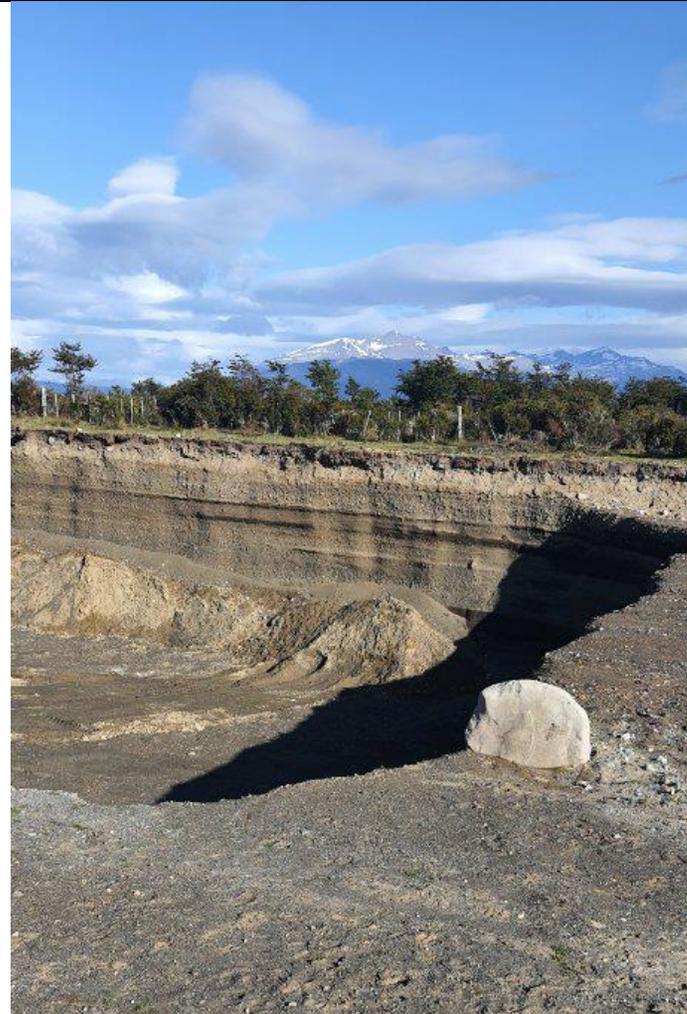
Imagen 1.

- Se efectuó recorrido por el sector 2 de la cantera Zúñiga, ubicado al norte del centro de acopio y lavado de material. En dicho lugar se constató la existencia de algunas zonas donde se efectuaron rellenos, observando además la presencia de pasto, no obstante ello, se desconocía al momento de la inspección si el estado de dicho sector obedecía a la ejecución del plan de cierre (**ver Imagen 1 y Fotografías 25, 26 y 27**).

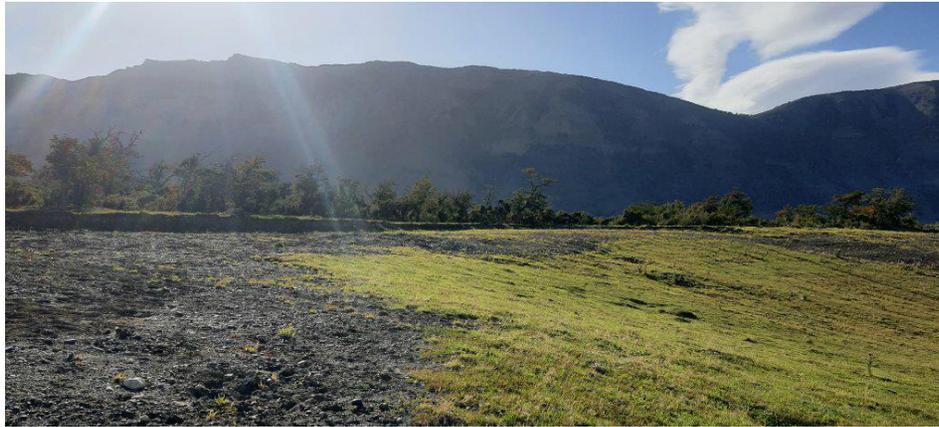
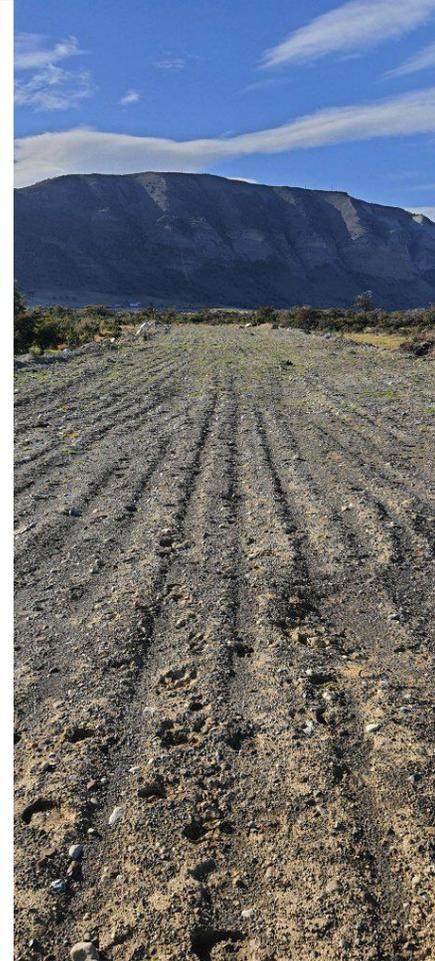
<b>Fotografía 26.</b>		<b>Fecha:</b> 27/03/2024		<b>Fotografía 27.</b>		<b>Fecha:</b> 27/03/2024	
<b>Coordenadas UTM DATUM WGS84 HUSO 18</b>		<b>Norte:</b> 4.272.673	<b>Este:</b> 674.577	<b>Coordenadas DATUM WGS84 HUSO 18</b>		<b>Norte:</b> 4.272.841	<b>Este:</b> 674.449
<b>Descripción del medio de prueba:</b> Vista general (F2) del Sector 2 del pozo lastrero Zúñiga, donde se observa la presencia de cobertura vegetal (pasto) sobre el suelo previamente intervenido.				<b>Descripción del medio de prueba:</b> Vista general (F3) de área norte del Sector 2 del pozo lastrero Zúñiga, donde se observan trabajos de recuperación de las áreas intervenidas.

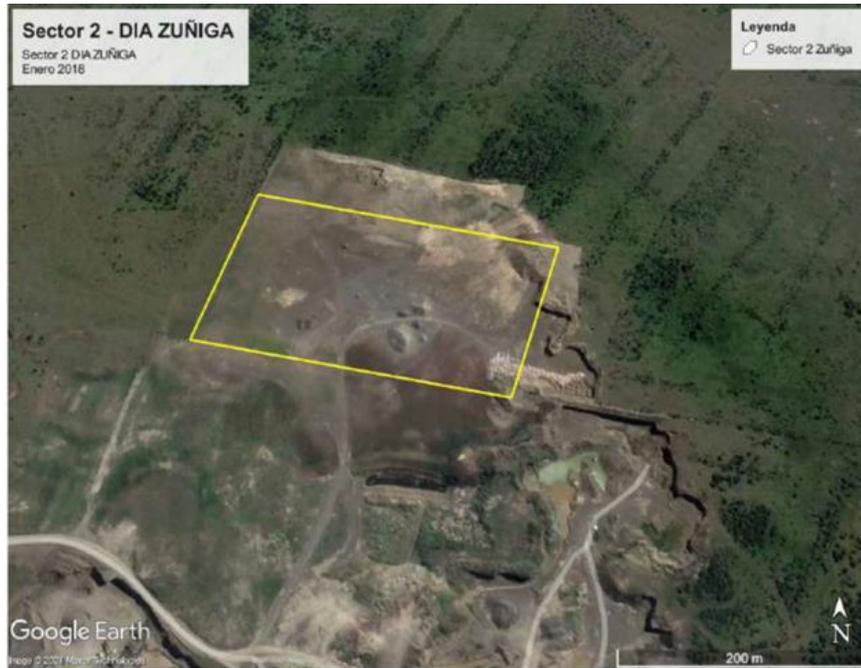
- A través del documento antes descrito, el titular informó que actualmente el Sector 2 del proyecto no presenta intervenciones de extracción de áridos.
- En complemento, indicó que los propietarios del predio mantienen animales en el Sector 2 y que construyeron una aguada de forma posterior al cierre de los sectores asociados a la RCA N°207/2013, adjuntando como respaldo de ello imágenes satelitales de Google Earth correspondientes a enero de 2018 y diciembre de 2022 (**ver Imagen 2**).

Imagen N°2: Sector 2 DIA Zúñiga con labores de cierre ejecutadas (Google Earth, 2024).

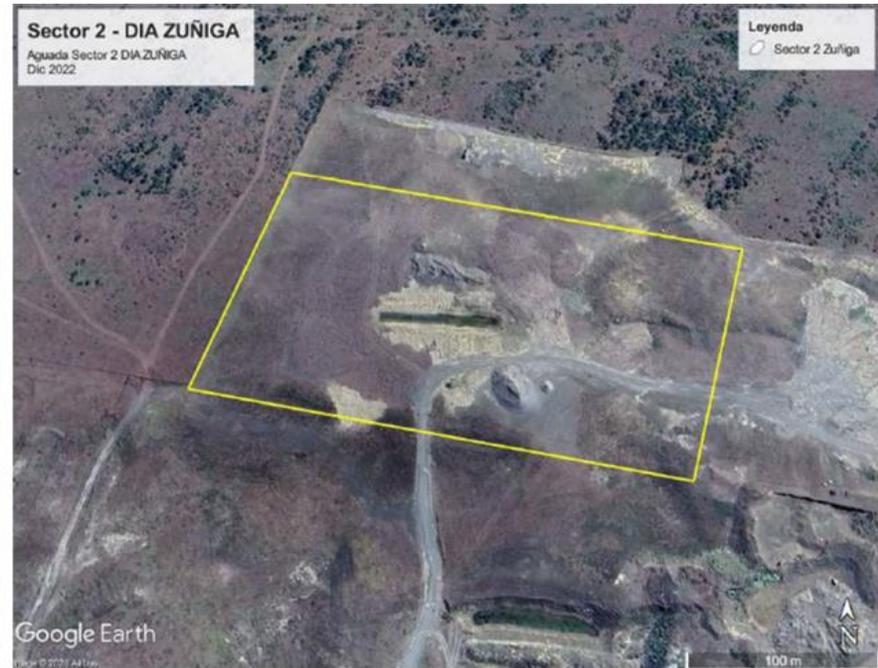
Imagen N°3: Sector 2 DIA Zúñiga con nuevas intervenciones (Google Earth, 2024).

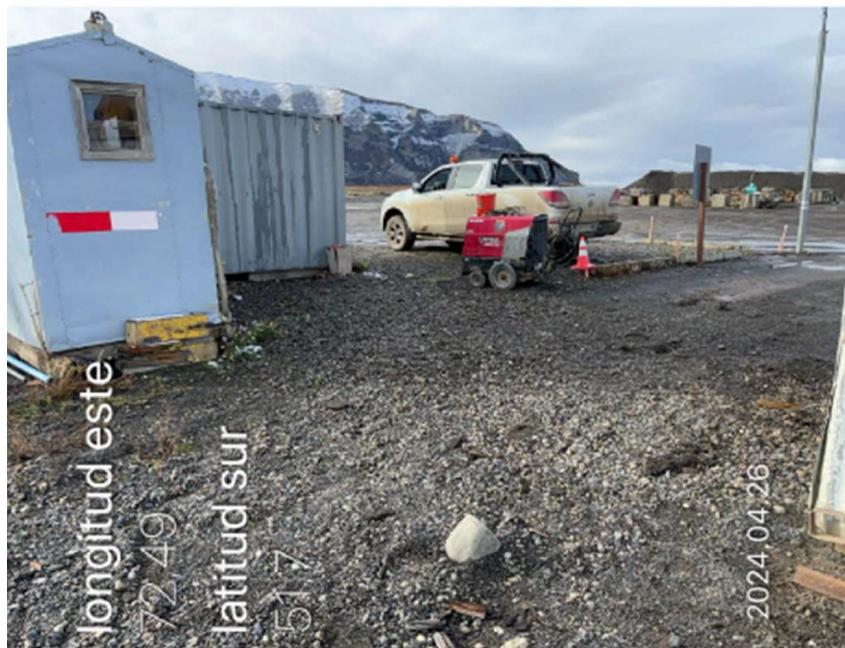
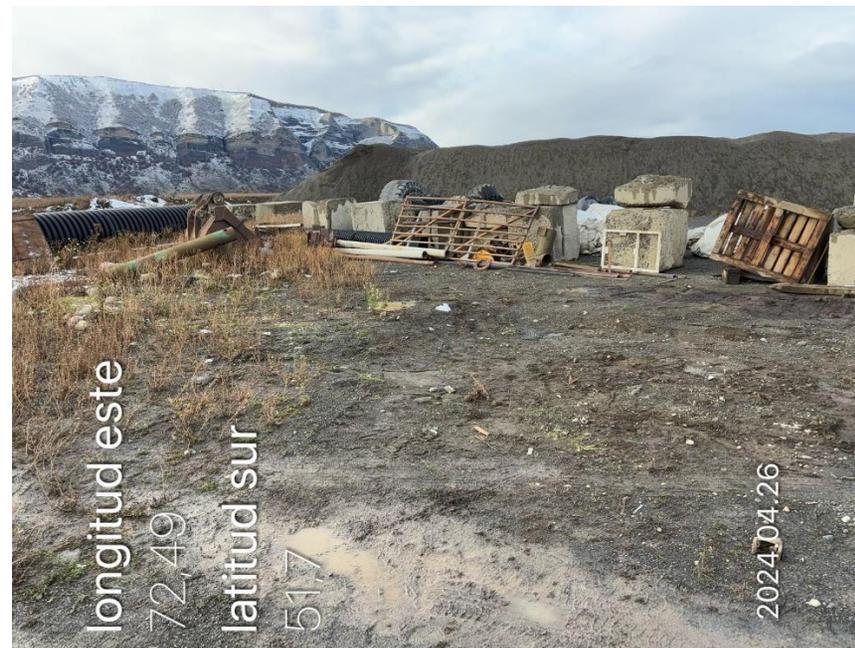
<b>Fotografía 30.</b>	<b>Fecha:</b> 27/03/2024		<b>Fotografía 31.</b>	<b>Fecha:</b> 27/03/2024	
<b>Coordenadas UTM DATUM WGS84 HUSO 18</b>	<b>Norte:</b> 4.272.102	<b>Este:</b> 674.241	<b>Coordenadas DATUM WGS84 HUSO 18</b>	<b>Norte:</b> 4.272.055	<b>Este:</b> 674.284
<b>Descripción del medio de prueba:</b> Vista general del sector donde se encuentra la instalación de faenas. Se visualiza estado final del proceso de limpieza realizado en la locación.			<b>Descripción del medio de prueba:</b> Vista general del sector de acopio de residuos, donde se visualiza estado final del proceso de limpieza realizado en la locación.
