INFORME DE FISCALIZACIÓN AMBIENTAL

PARQUE FOTOVOLTAICO CENTAURO SOLAR

DFZ-2024-1594XVI-RCA

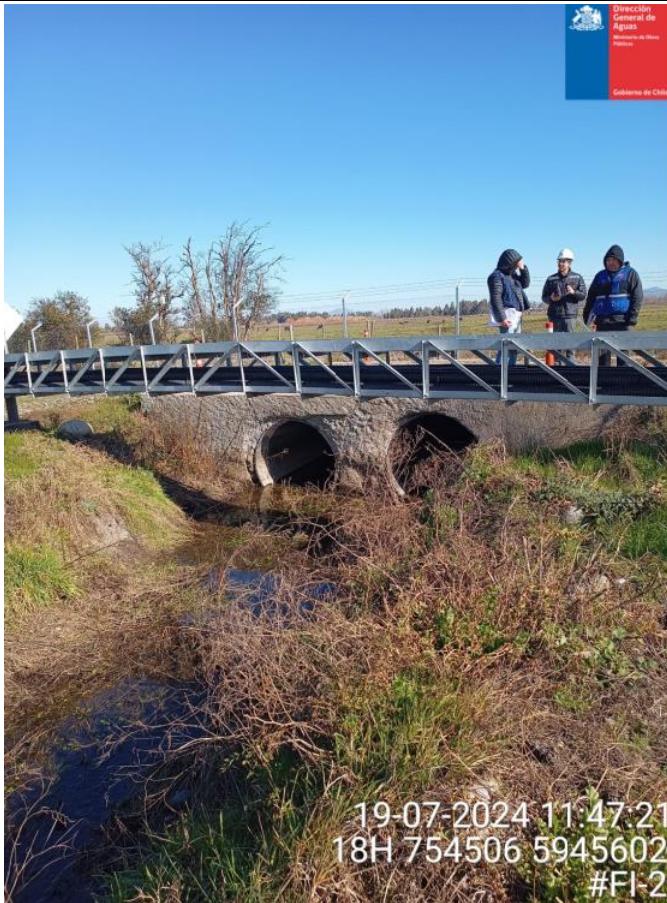
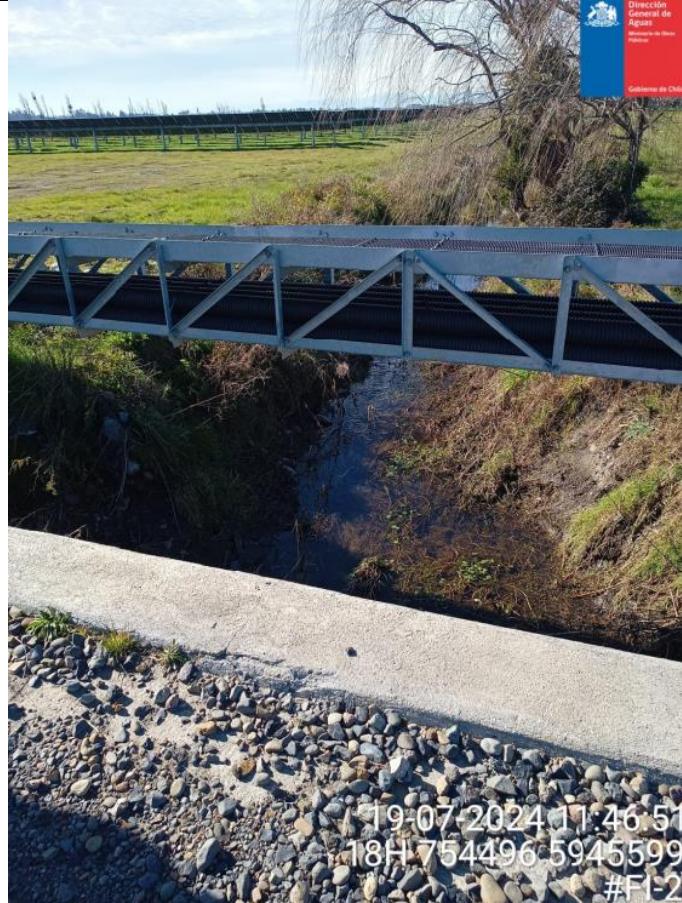
Durante el recorrido, el encargado entregó en forma digital la Resolución DGA Región de Ñuble (Exenta) N°223 de 15 de mayo de 2020 que aprueba proyecto de construcción de los 2 atravesos vehiculares (fotografías 1 y 2).

Se verificó en terreno la existencia de los atravesos en las coordenadas señaladas en RCA N°90/2019, los cuales fueron ejecutados conforme a la Resolución DGA N°223/2020 que aprueba la construcción de las obras, no se evidencian hallazgos relevantes.

Fotografía 1	Fecha: 19-07-2024	Fotografía 2	Fecha: 19-07-2024
Coordenadas DATUM WGS84 HUSO 18	Coordenada Norte: 5945602	Coordenadas DATUM WGS84 HUSO 18	Coordenada Norte: 5945599
Descripción medio de Prueba: Obra de atravieso de cause		Descripción medio de Prueba: Obra de atravieso de cause

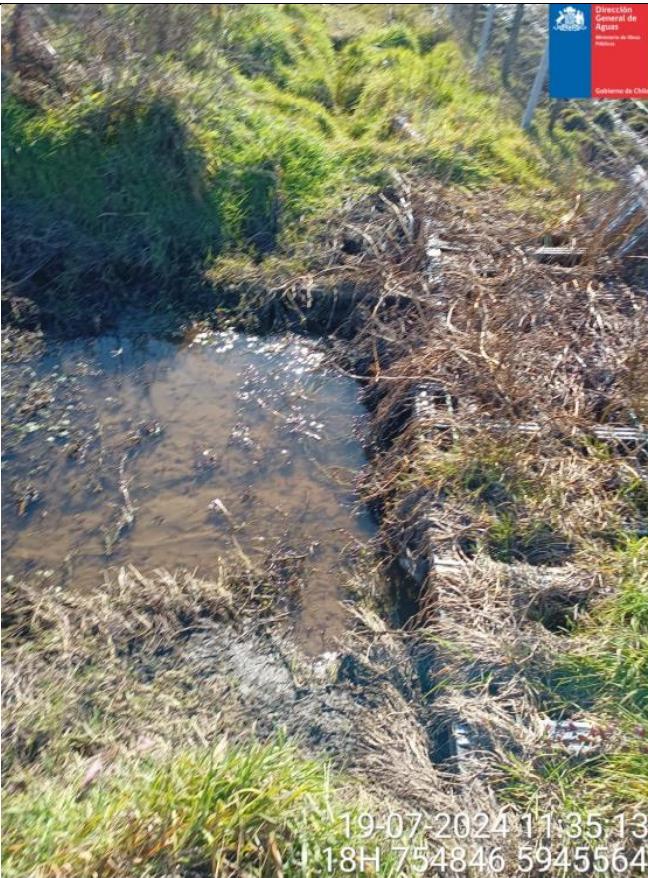
Si verificó la existencia de caudal pasante en los canales de desagüe, se identificaron los puntos establecidos en RCA como punto de muestreo FI-1, FI-2 y FI-5. Si bien a la fecha de inspección no se evidencia taponamientos, basuras y/o materiales externos importantes en los canales de desagüe, existe material que obstruye el libre escurrimiento de las aguas, generando estancamientos, específicamente en el punto FI-5, y en las coordenadas UTM en metros Norte:

5.945.564 y Este: 754.845 referidas al Datum WGS84 Huso 18 (fotografía 3). Estas coordenadas se localizan a 30 metros aproximadamente aguas abajo del punto definido como FI-1 al cual no fue posible acceder.

Fotografía 3	Fecha: 19-07-2024	Fotografía 4	Fecha: 19-07-2024
Coordenadas DATUM WGS84 HUSO 18	Coordenada Norte: 5945564	Coordenada Este: 754846	Coordenadas DATUM WGS84 HUSO 18
Descripción medio de Prueba: Fotografía donde se muestra taponamiento del canal de desagüe.		Descripción medio de Prueba: Fotografía donde se puede ver el suelo sobresaturado.

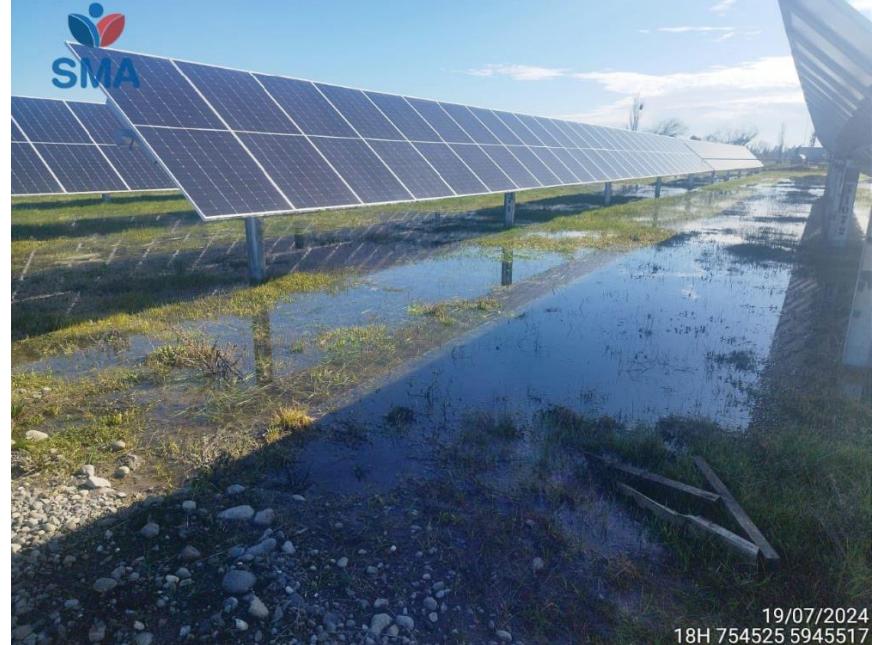
No se evidencia acciones que generen el agotamiento de las napas freáticas, en la inspección se constata un suelo sobresaturado de agua (fotografía 4).

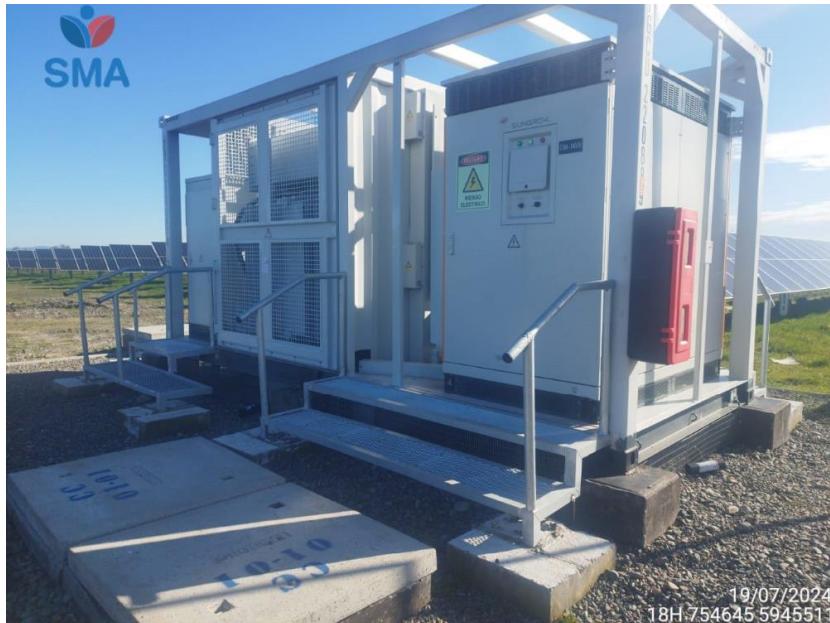
Fotografía 7	Fecha: 19-07-2024		Fotografía 8	Fecha: 19-07-2024	
Coordenadas DATUM WGS84 HUSO 18	Coordenada Norte: 5945511	Coordenada Este: 754645	Coordenadas DATUM WGS84 HUSO 18	Coordenada Norte: 5944775	Coordenada Este: 754437
Descripción medio de Prueba: Fotografía que muestra uno de los 3 inversores presentes en el proyecto			Descripción medio de Prueba: Punto de conexión del proyecto con la línea de transmisión
