## INFORME DE FISCALIZACIÓN AMBIENTAL

### INSPECCIÓN AMBIENTAL

#### PLANTA SAN LORENZO

DFZ-2024-119-IV-RCA

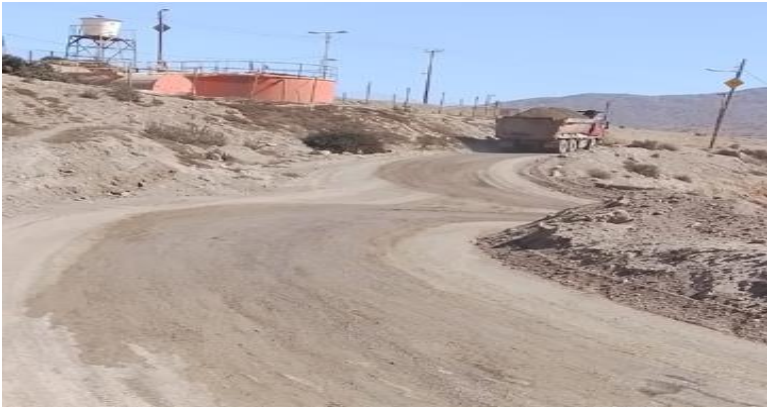
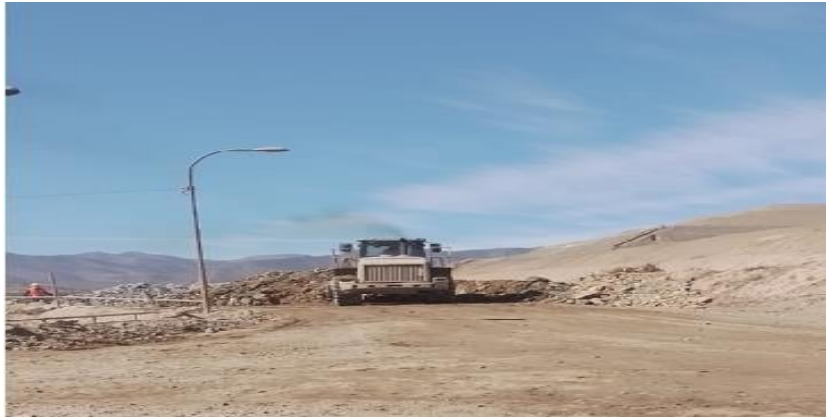
c. Se constató al momento de la inspección, la existencia de caminos al interior de las instalaciones, en donde se constató su humectación. Además, se constató que el traslado de los camiones con mineral en su interior se realizaba sin el encarpado (fotografías 1 y 2).

| Registros | | | | | |
|---|---|---|---|---|---|
| <b>Descripción medio de prueba:</b> La fotografía muestra la humectación realizada por el titular en caminos interiores de la instalación. | | | <b>Descripción medio de prueba:</b> La fotografía muestra la humectación realizada por el titular en caminos interiores de la instalación. | | |

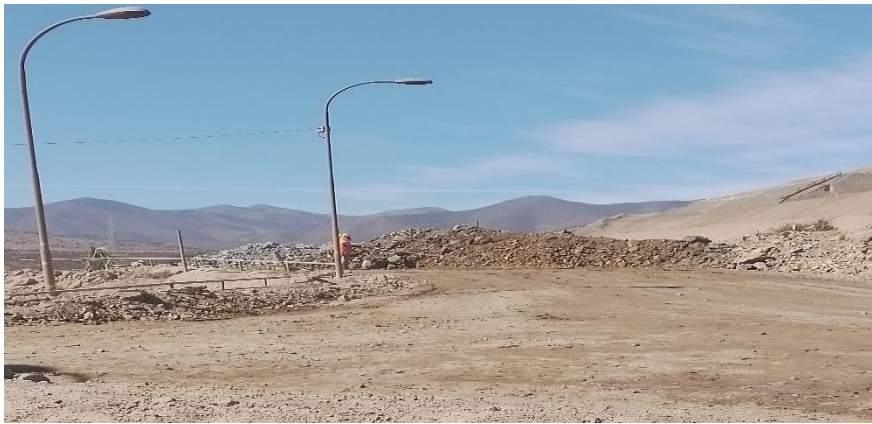
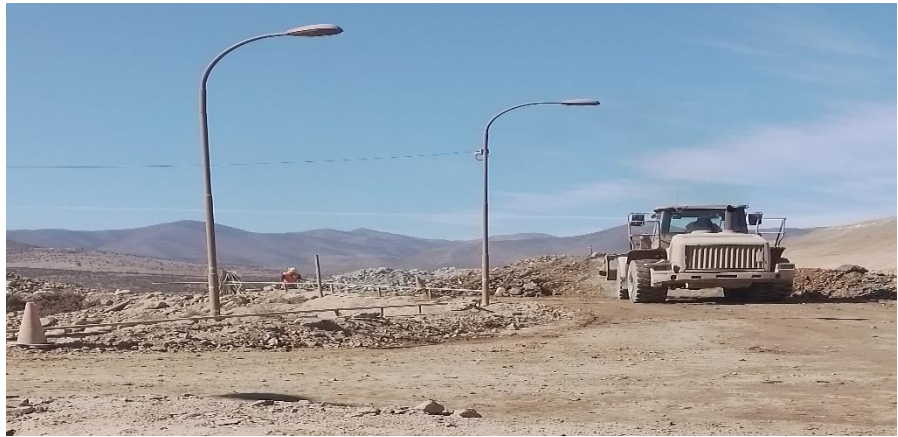
d. En este sector se constató la humectación manual de la zona de acopio de mineral. Esta humectación se realizaba previo a la carga de mineral mediante retroexcavadora para ser depositado en el buzón de alimentación (fotografías 3 y 4).

| Registros | | | | | |
|---|---|---|---|---|---|
| <b>Descripción medio de prueba:</b> La fotografía muestra la humectación manual de material antes de ingresar a proceso de chancado. | | | <b>Descripción medio de prueba:</b> La fotografía muestra la humectación manual de material antes de ingresar a proceso de chancado. | | |

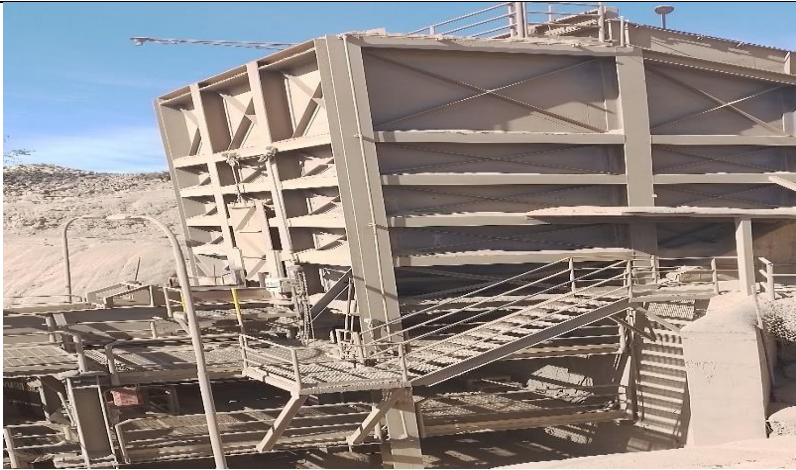
e. Al momento de la inspección, se constató que los aspersores del buzón de alimentación no se encontraban en funcionamiento. Posteriormente y durante la visita, estos fueron activados de forma manual por un operador; en las fases finales de la visita, se constató la puesta en marcha del funcionamiento de forma automática. El sistema de aspersión automática estaba formado por un sensor que se activaba con el paso de la retroexcavadora, permitiendo el funcionamiento de los aspersores de agua (fotografía 5).

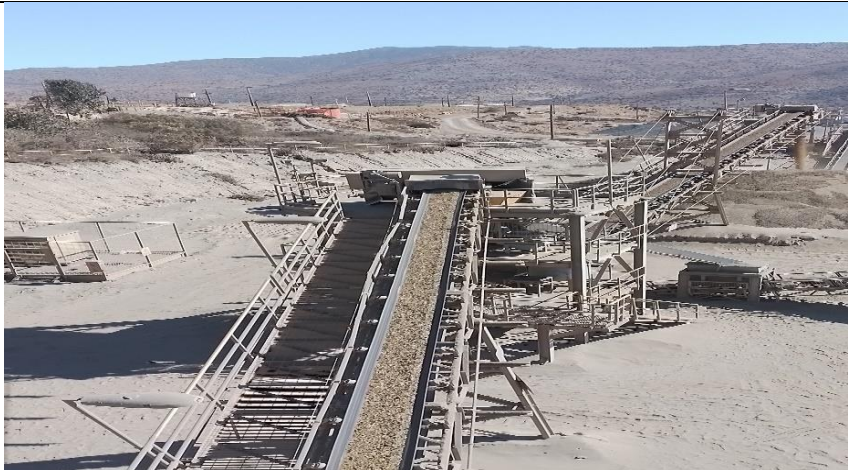
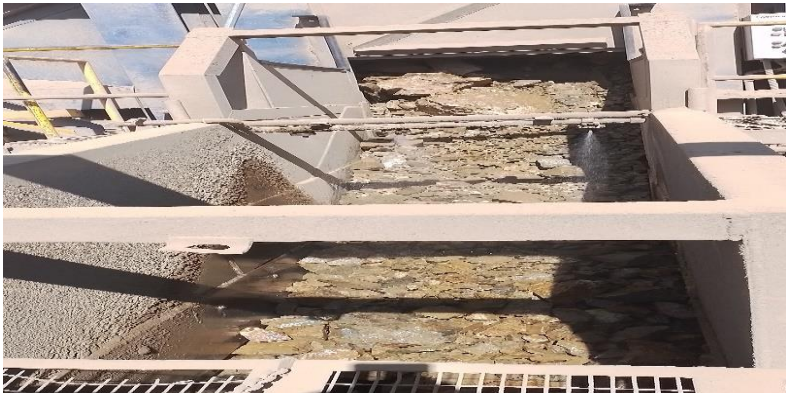
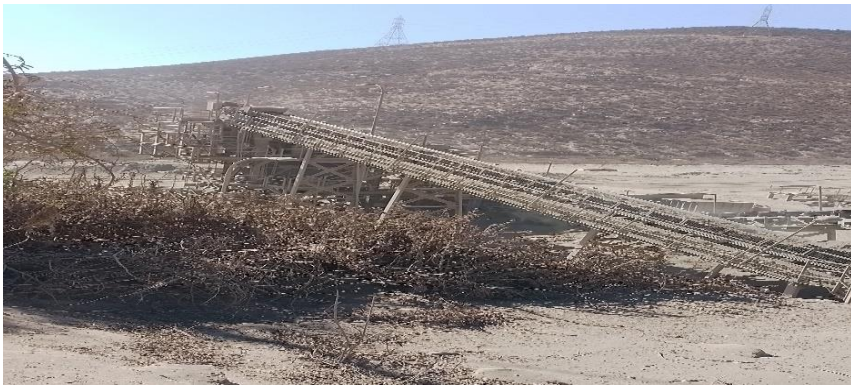
Se constató la existencia y funcionamiento de aspersores en el chancador primario. Consultado Don Guido Vásquez, señaló que a los aspersores se les realizaba mantenimientos constantes y posterior recambio de estos. Se constató la existencia y funcionamiento de aspersores en correa transportadoras provenientes de chancadores 2 y 3. Se constató la inexistencia de supresores de polvo en harnero (fotografías 6-8).

| <b>Descripción medio de prueba:</b> La fotografía muestra la existencia y estado de cintas transportadoras de planta de chancado. | | | <b>Descripción medio de prueba:</b> La fotografía muestra la existencia y estado de cintas transportadoras de planta de chancado. | | |

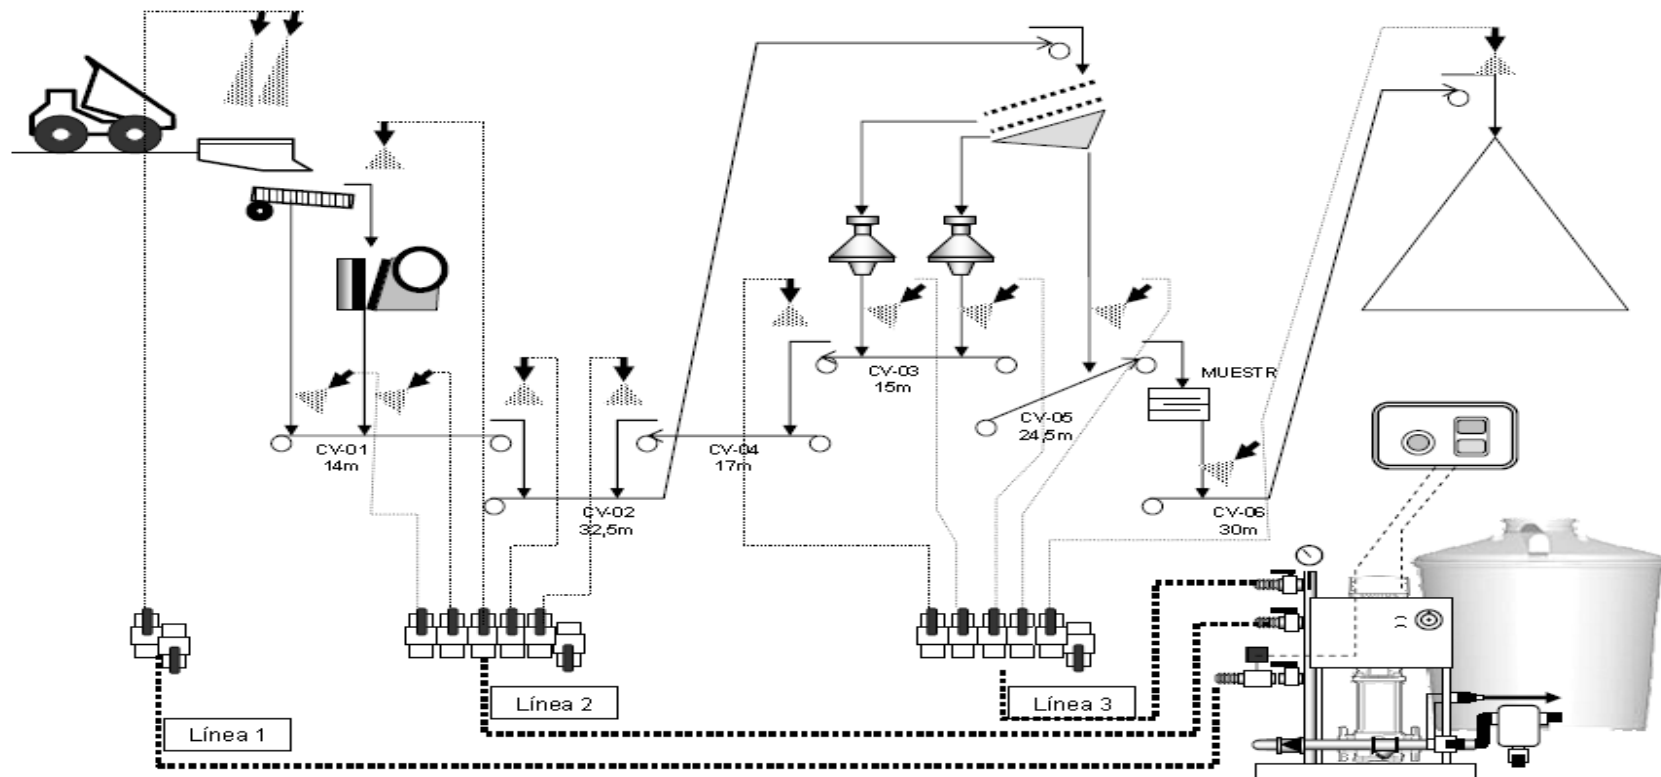
Imagen 1.

o. En relación a plano de ubicación de sistemas de supresión de polvo, el titular presentó como anexo un archivo .pdf con una imagen donde se detalla las líneas de suministro de agua y el detalle de ubicación de los sistemas de supresión de polvo ubicados en cada una de las etapas del proceso de chancado hasta el almacenamiento final de material (imagen 1).

**Descripción de medio de prueba:** Diagrama que muestra el sistema de funcionamiento de aspersores supresores de polvo, que opera en sector de planta de chancado.

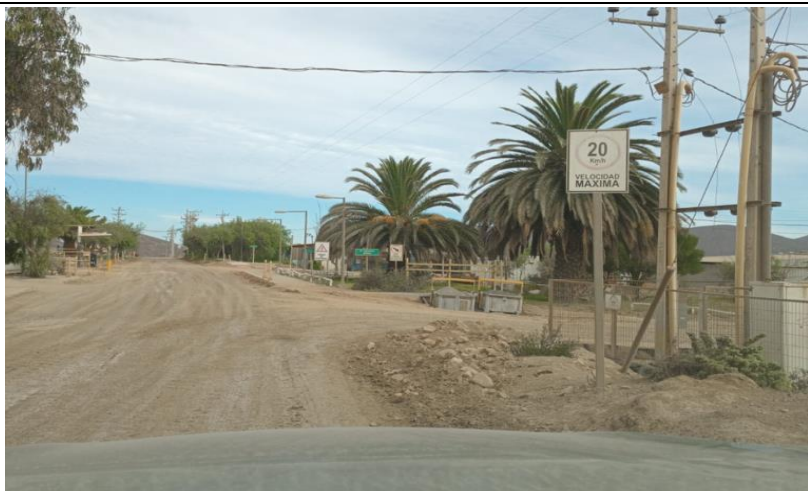
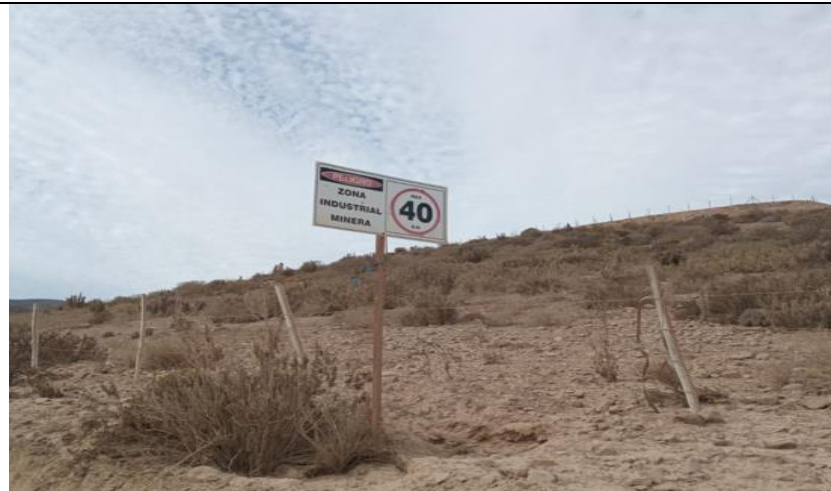
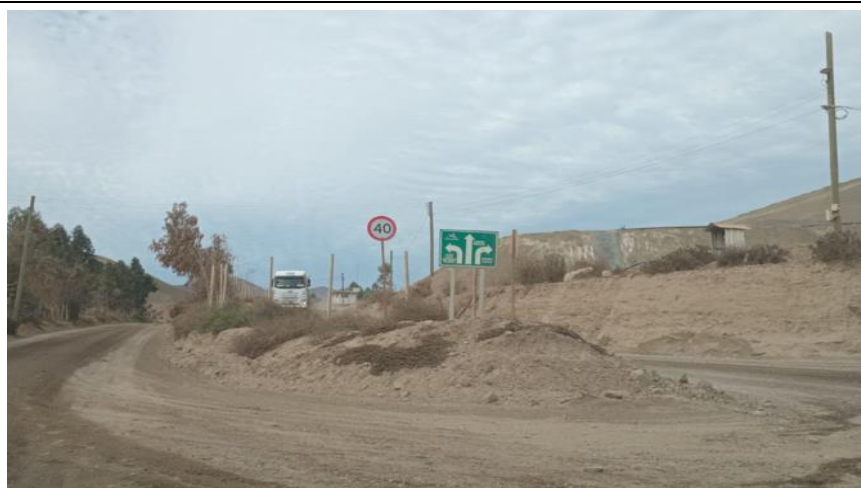
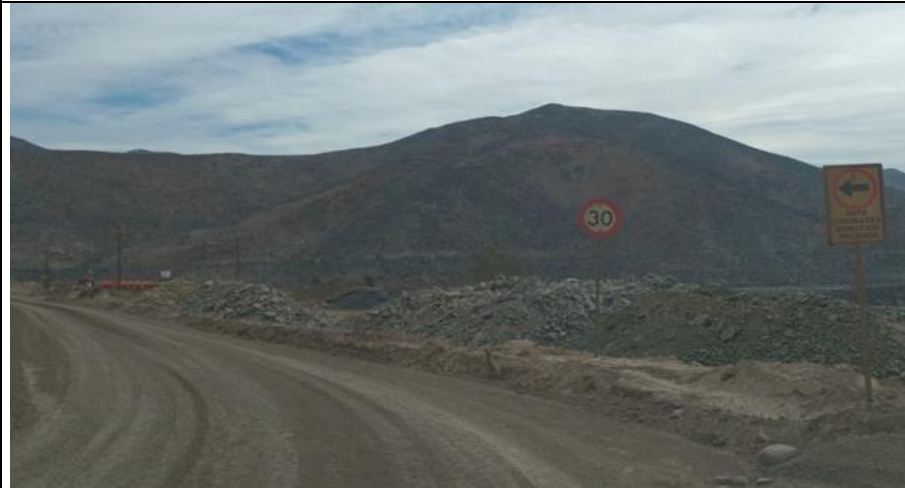
r. En relación al registro fotográfico de señalética de restricción de velocidad, el titular presentó como anexo, un archivo denominado “Registro de señalética velocidad”, en donde se presentan 8 fotografías que muestran la señalética de restricción de velocidad al interior de las instalaciones (caminos interiores)(fotografías 9-12)

**Descripción medio de prueba:** La fotografía presentada por la titular muestra la existencia y estado de señalética de control de velocidad al interior de instalaciones.

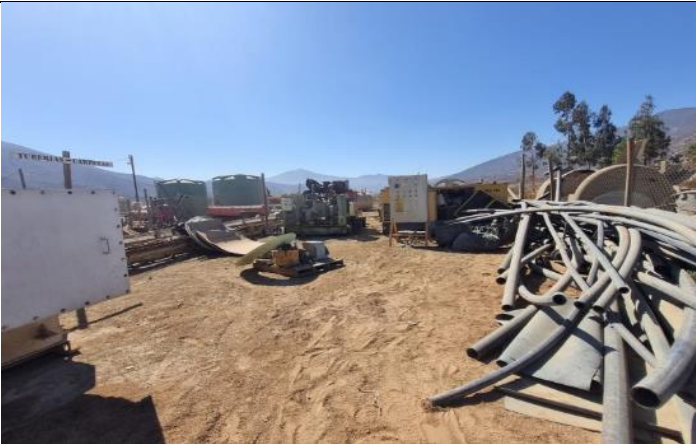
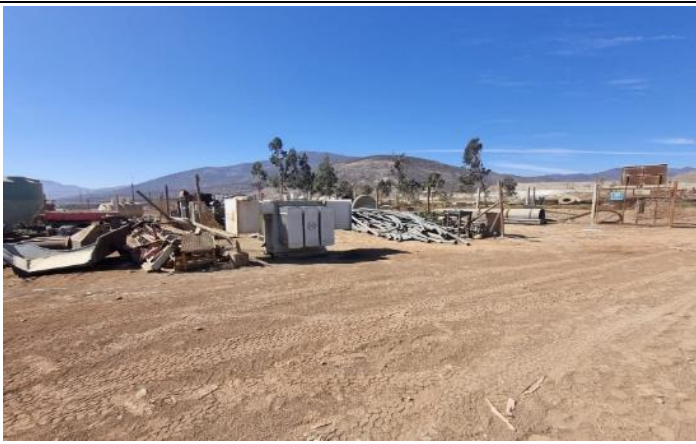
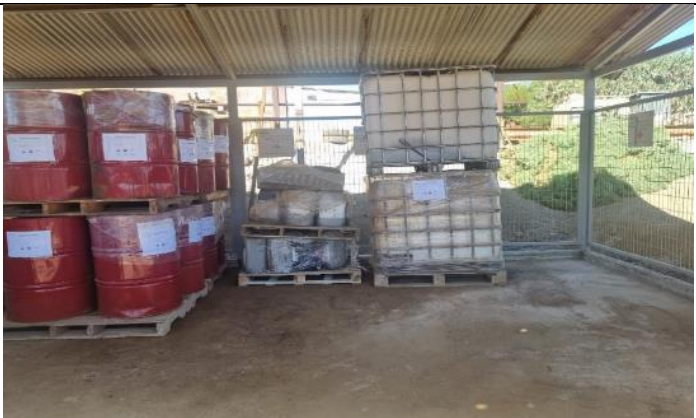
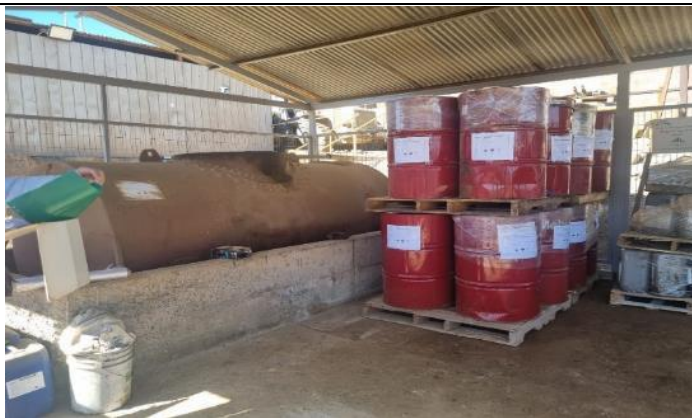
b. Respecto al sitio de almacenamiento de residuos no peligrosos (patio de salvataje), al momento de la inspección este se encontraba ordenado, no obstante, se constató la inexistencia de una adecuada segregación de los residuos y se observó un sector del cerco perimetral deteriorado (fotografías 13-18).

| Registros | | | | | |
|---|---|---|---|---|---|
| <b>Descripción medio de prueba:</b> La fotografía muestra la existencia y estado de sitio de almacenamiento de residuos no peligrosos (patio salvataje). | | | <b>Descripción medio de prueba:</b> La fotografía muestra la existencia y estado de sitio de almacenamiento de residuos no peligrosos (patio salvataje). | | |

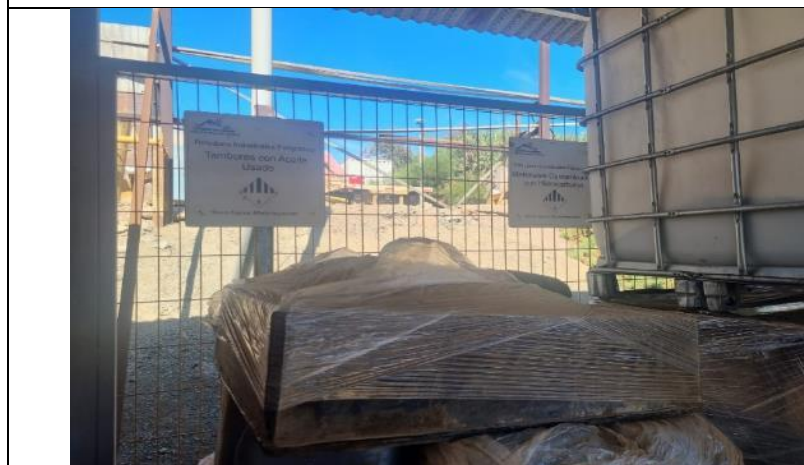
| <b>Fotografía 17.</b> | | | <b>Fecha:</b> 24.04.2024 | | |

| <b>Descripción medio de prueba:</b> La fotografía muestra la existencia y estado de sitio de almacenamiento de residuos peligrosos N°1. | | | | | |

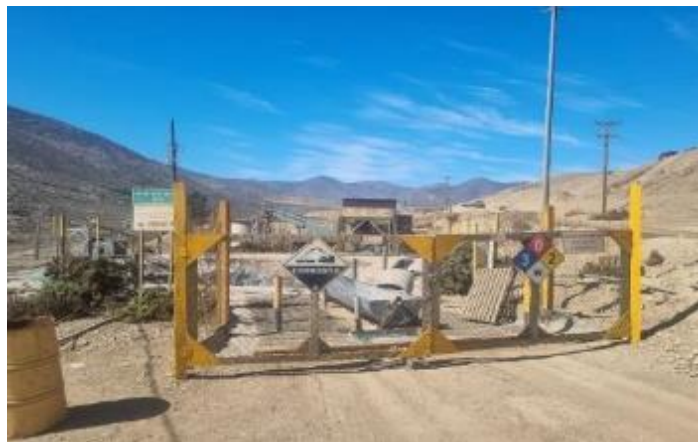
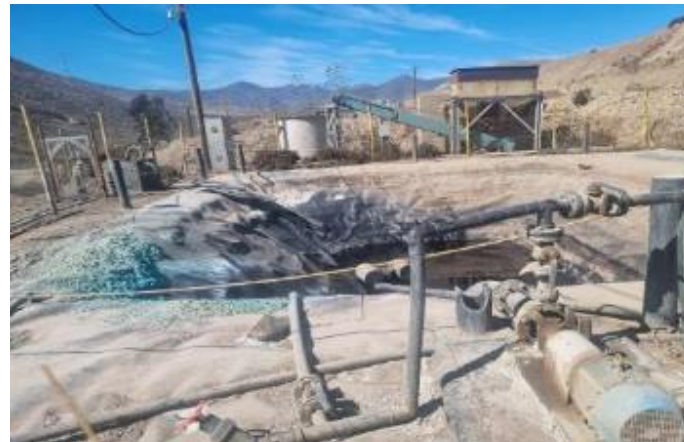
| <b>Descripción medio de prueba:</b> La fotografía muestra la existencia y estado sector de ubicación de piscina de ácido débil. | | | <b>Descripción medio de prueba:</b> La fotografía muestra la existencia y estado sector de ubicación de piscina de ácido débil. | | |

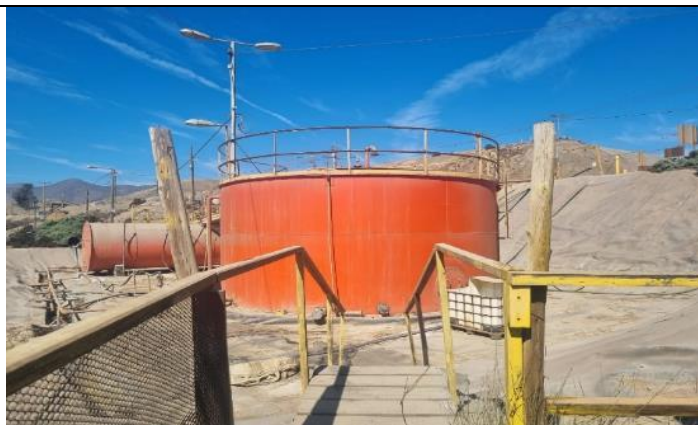
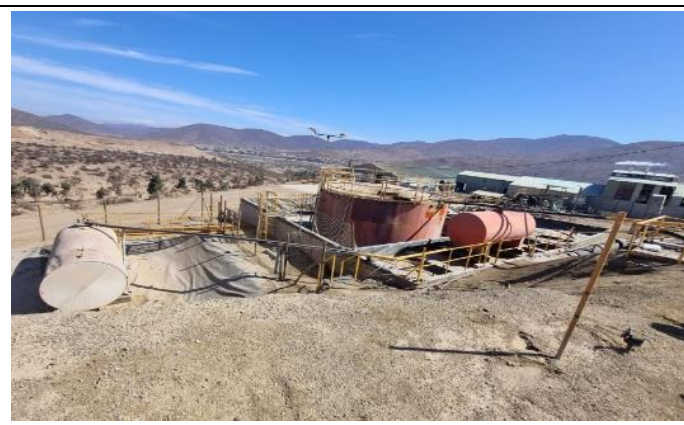
| <b>Descripción medio de prueba:</b> La fotografía muestra la existencia y estado de estanques de almacenamiento de ácido sulfúrico. | | | <b>Descripción medio de prueba:</b> La fotografía muestra la existencia y estado de estanques de almacenamiento de ácido sulfúrico. | | |

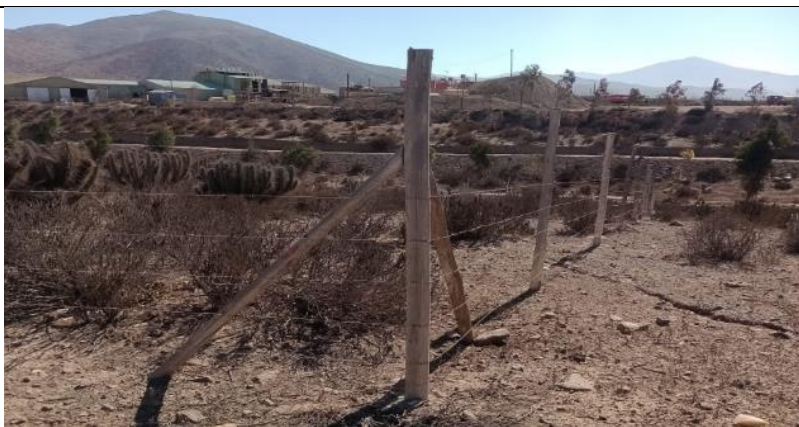
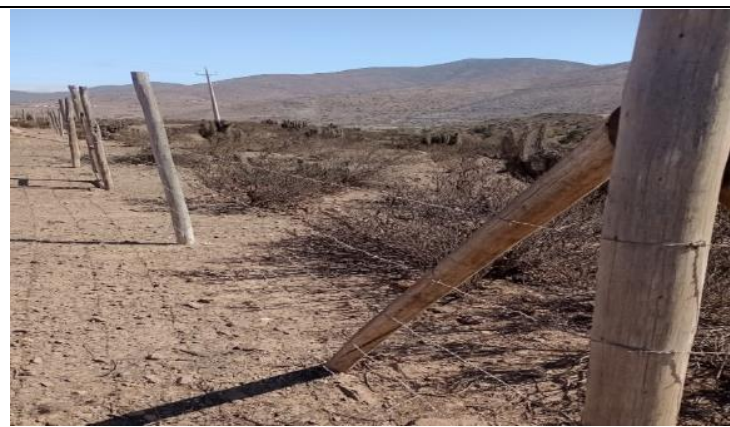
| <b>Descripción medio de prueba:</b> Registro fotográfico que muestra el cierre perimetral existente en área de protección de ejemplares de flora. | | | <b>Descripción medio de prueba:</b> Registro fotográfico que muestra el cierre perimetral existente en área de protección de ejemplares de flora. | | |

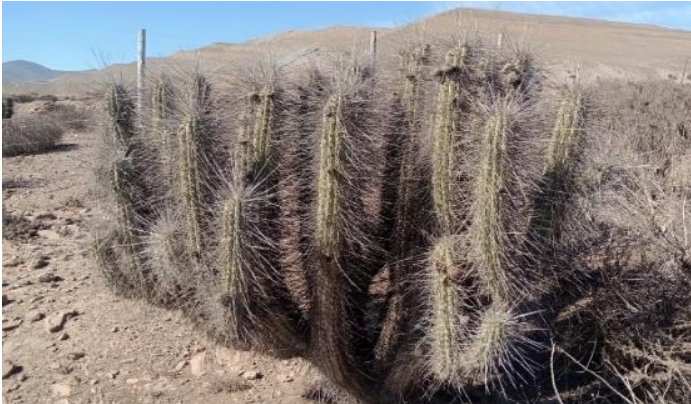
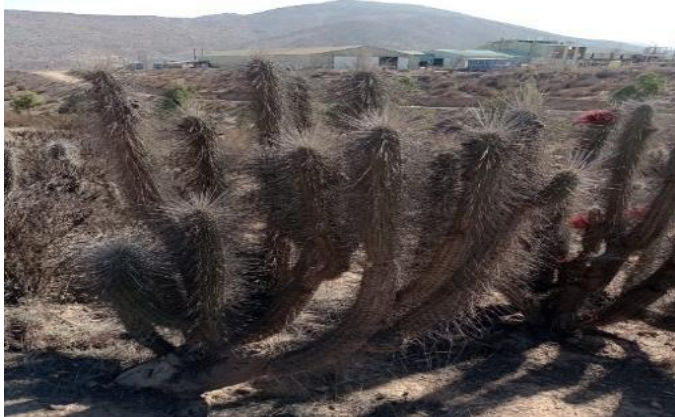
| Registros | | | | | |
|---|--|---|---|---|--|
| Descripción medio de prueba: Registro fotográfico que muestra la existencia y estado de ejemplares de especie <i>Echinopsis coquimbana</i> al interior del área de protección. | | | | Descripción medio de prueba: Registro fotográfico que muestra la existencia y estado de ejemplares de especie <i>Echinopsis coquimbana</i> al interior del área de protección. | |
